# CONCRETO

# Avaliação de Desempenho do Concreto Empregado nos Dormentes do Metrô da Região Metropolitana do Recife após 16 anos

Tibério Andrade  
Universidade de Pernambuco  
Paulo Helene  
Universidade de São Paulo

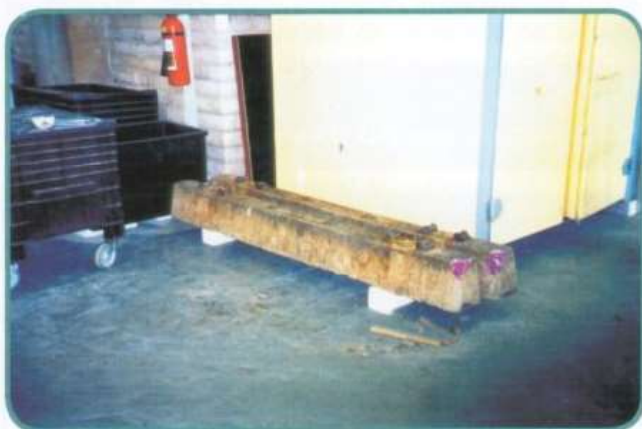
Os dormentes têm seção trapezoidal (B=25cm, b=15cm, h=24cm), com 2,50m de comprimento (fig.01). Cada dormente possui 8 fios CP 160 RB, de diâmetro 7mm, que são tensionados no sistema de pré-tensão, sendo os esforços transmitidos às formas metálicas até que o concreto atinja a resistência necessária para transferência da protensão (35MPa). O cobrimento mínimo dos fios é de 20mm.

Figura 01 - Visão de dois dormentes estocados

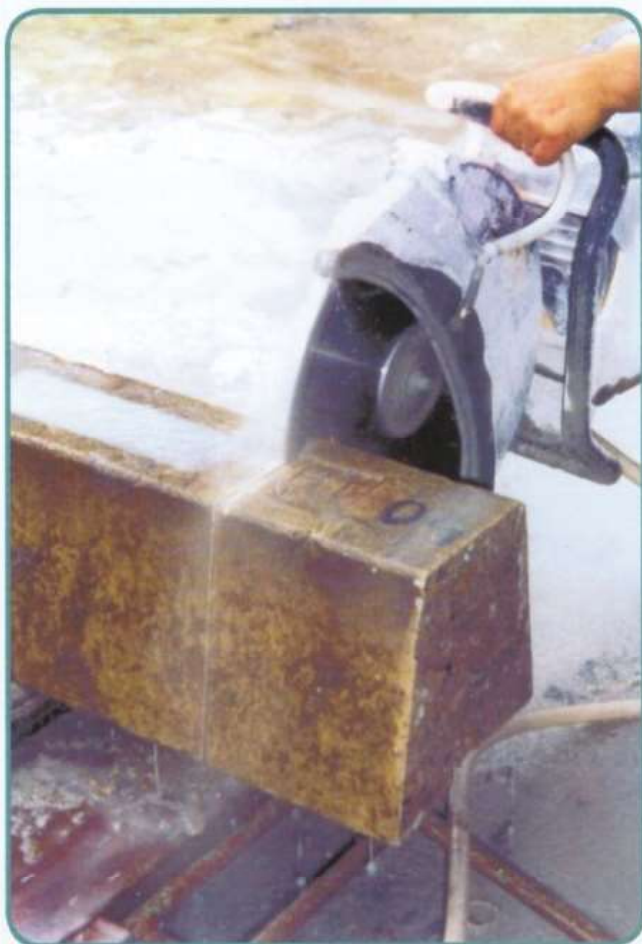
Figura 02 - Detalhe do corte dos dormentes

Cada dormente foi cortado em fatias (fig. 02), com auxílio de disco apropriado, obtendo-se entre os olhais de fixação dos trilhos, 05 prismas (B, C, D, E e F) de seção trapezoidal com comprimento de aproximadamente 25cm. Os 02 prismas restantes, situados nas duas extremidades, com, aproximadamente 62cm, os quais contêm os olhais de fixação

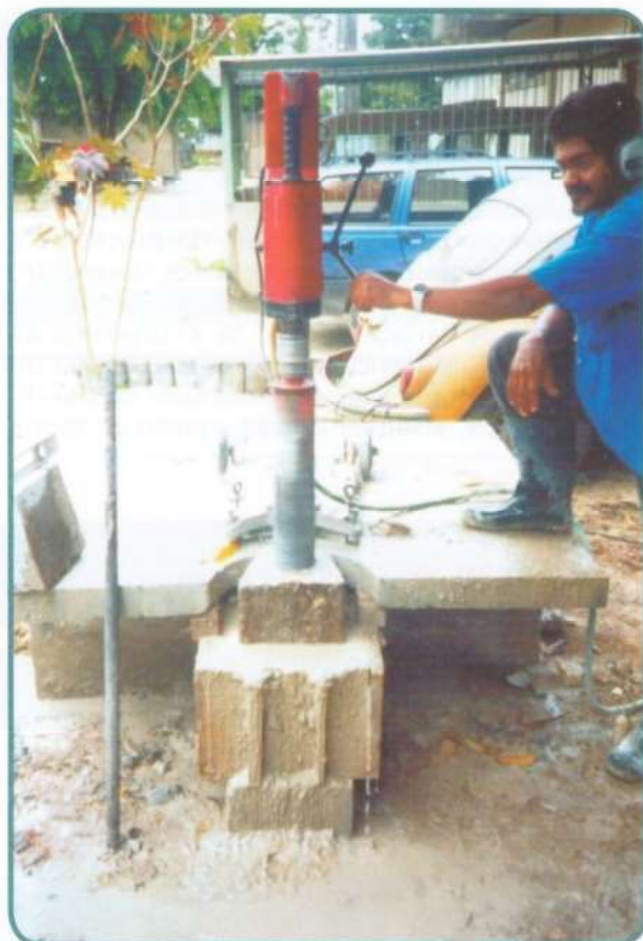
Figura 03 - Detalhe da extração dos testemunhos

dos trilhos, foram denominados de A e G. De cada prisma, através de extratora, foi posteriormente extraídos testemunhos cilíndricos de 10 x 20cm, totalizando 05 corpos de prova por dormente. A extratora foi convenientemente centrada para evitar que os 8 fios de protensão de 7 mm de diâmetro (CP-160 RB), dispostos longitudinalmente ao dormente, não fossem incorporados aos testemunhos, inviabilizando os ensaios (fig. 03).

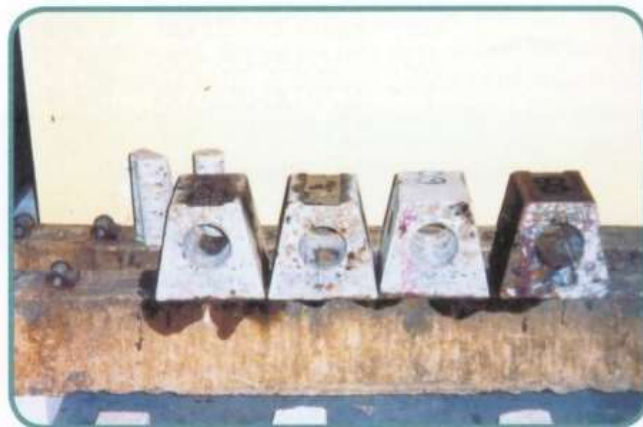
Figura 04 - Visão de 4 prismas com os cp's já extraídos

Os prismas com os testemunhos já extraídos podem ser visualizados na Figs. 04. A tabela 03 mostra o resumo dos ensaios realizados, com as quantidades e as normas de referência.

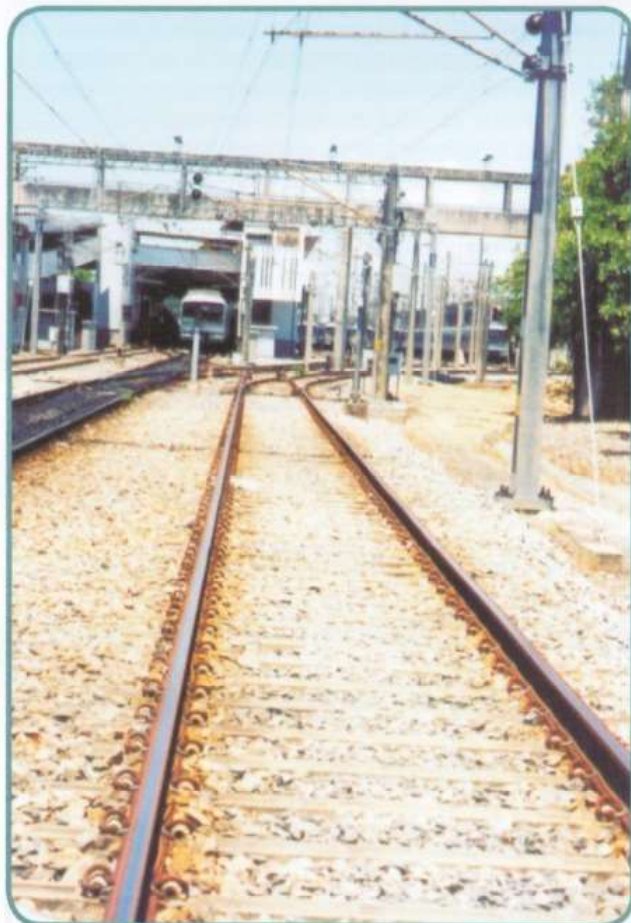
Fig 05 - Visão da linha na estação central

percorrido, a pé, aproximadamente 500m de linha (fig. 05).

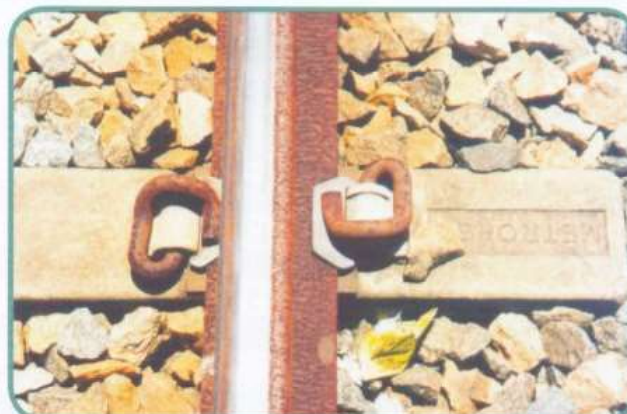
Fig 06 - Detalhe da parte superior dos dormentes

Na inspeção, não foi possível visualizar o corpo dos dormentes, somente a superfície superior das peças, pois os mesmos apresentavam-se quase que cobertos pelo lastro de brita da linha (fig 06). Nessa superfície não foi observado qualquer tipo de sintoma que pudesse indicar um processo de deterioração dessas peças.

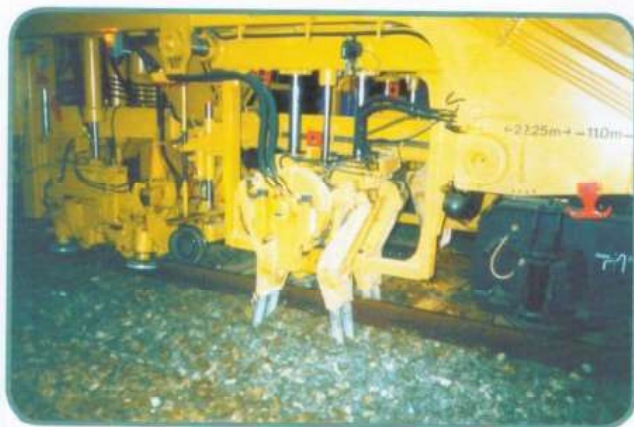
Fig 07 - Visão do equip. nivelador, socador e alin de via

Segundo os responsáveis pela manutenção, o desgaste superficial é proveniente do atrito entre o lastro de brita e o dormente, provocado durante a operação de socaria, realizado periodicamente pelo

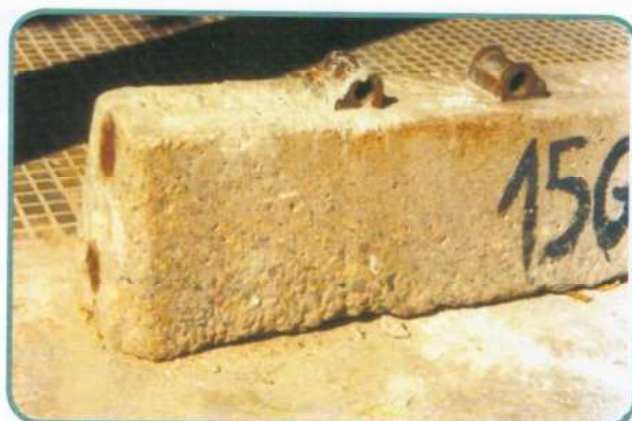
Fig 08 - Detalhe do desgaste superficial de um dormente

Além da inspeção na via, foi realizada inspeção visual minuciosa nos 20 dormentes retirados da via. Em nenhum dos dormentes foi observado qualquer estado de fissuração. No entanto, em alguns dormentes, foi detectado desgaste superficial nas laterais e no fundo (fig. 07). Esses desgastes ocorreram em maior intensidade nas extremidades das peças, tendo uma maior incidência na região inferior das superfícies laterais e da superfície de apoio (fundo).

equipamento denominado de nivelador, socador e alinhador de via (fig. 08).

Na inspeção visual dos dormentes, foi constatado desgaste superficial de intensidade variada nas superfícies de apoio e lateral de alguns dormentes.

Este desgaste, como já foi comentado, está associada a operação de manutenção da linha, em pontos isolados, onde existe ocorrência de fuga do lastro por trepidação das juntas problemáticas ao longo da linha.

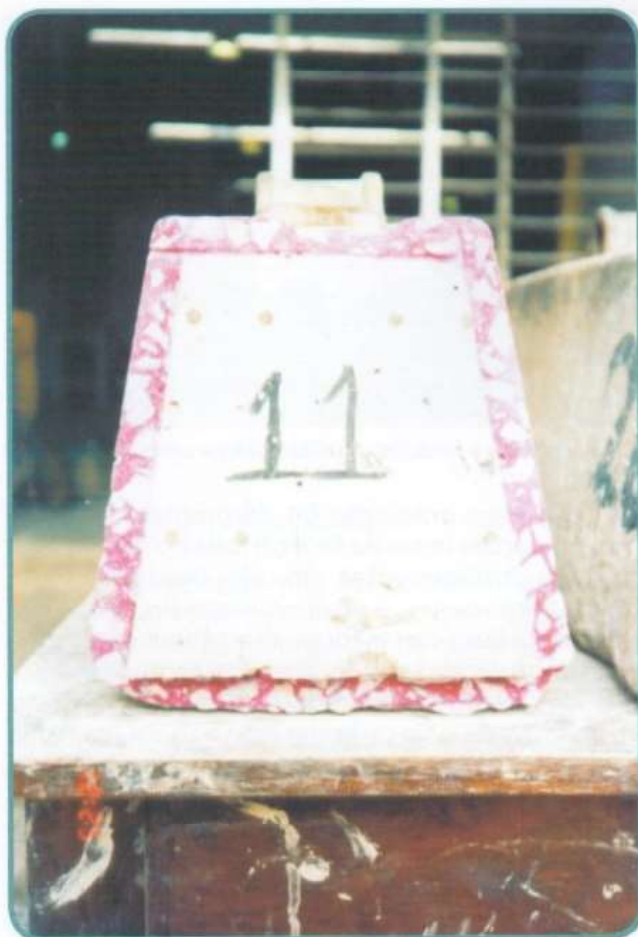
Foram ensaiados 04 dormentes, sendo as determinações feitas na face cortada do prisma A de cada um dos dormentes, em cujas bordas da seção foram feitos cortes, à seco, ao longo de todo o seu perímetro. Esses cortes foram executados com espessuras e profundidade de 2cm. Em todo perímetro cortado, foi aspergida solução de fenolftaleína.

O ensaio de carbonatação natural realizado em 04 dormentes foi surpreendente. Nestes 16 anos de exposição, sob as condições climáticas da região, não foi observada nenhuma profundidade de carbonatação em qualquer uma das faces das peças dos prismas. A fig. 10 apresenta um dos dormentes ensaiados. Em uma tentativa de se obter uma medida, por menor que fosse, foi utilizado um fissurômetro da Mitutoyo com lupa de aumento e precisão de 0,1mm. Novamente não foi observada nenhuma espessura de concreto carbonatada.

Fig. 10 - Cor vermelho carmim na superfície cortada do prisma A do dormente 11, indicando inexistência de carbonatação do concreto

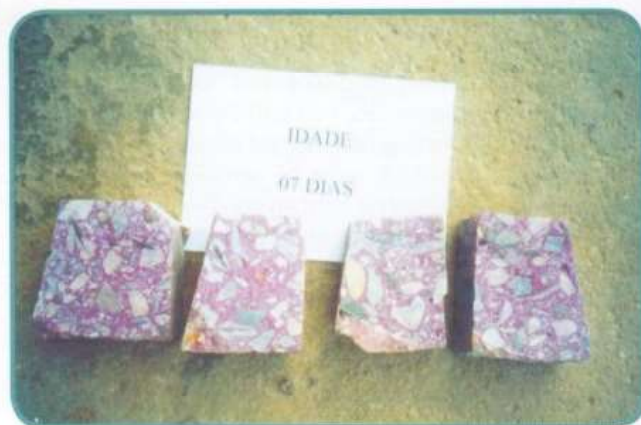
Fig. 11 - Superfície cortada de 04 amostras de 04 dormentes distintos na cor vermelho carmim, que foram expostas a carbonatação acelerada

No que se refere ao ensaio de carbonatação acelerada, os resultados também foram surpreendentes. Nas medidas efetuadas as idades de 01, 03 e 07 dias, não foi observada nenhuma espessura de concreto carbonatado em qualquer uma das faces expostas, estando o resultado aos 07 dias ilustrado na figura 11.

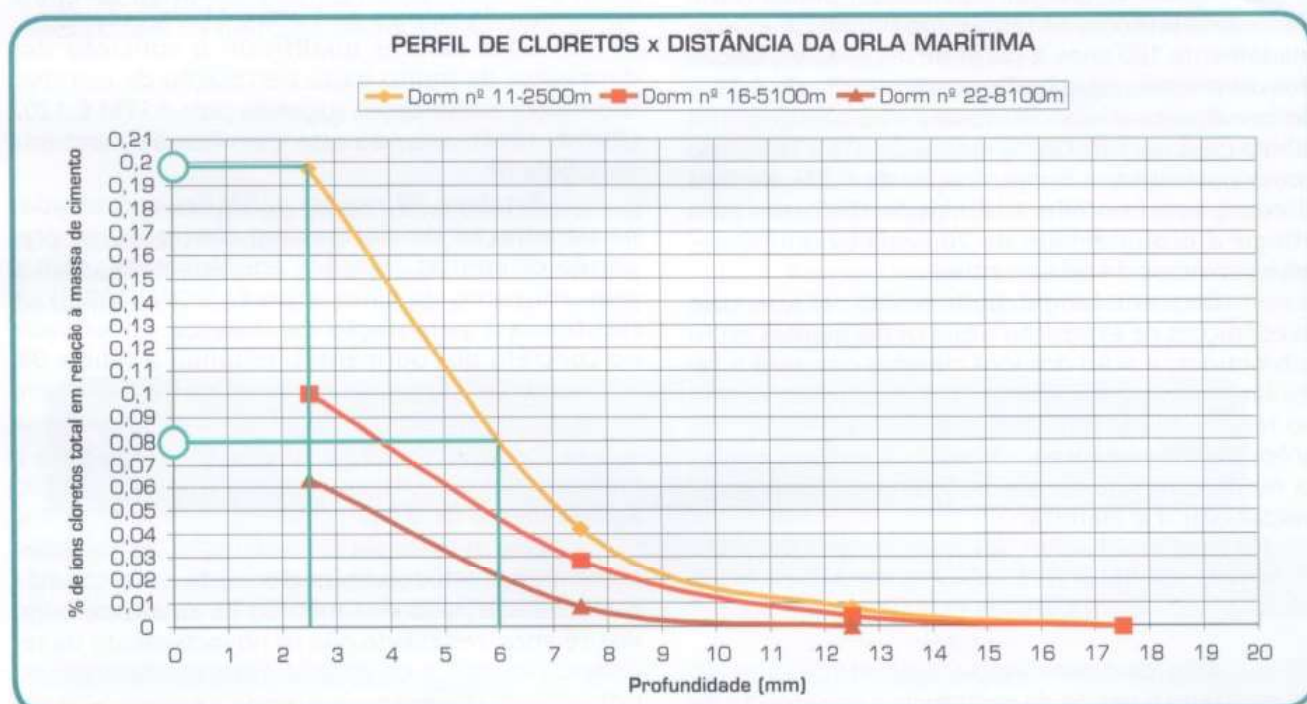
**Figura 12** – Perfil de cloretos totais nos dormentes em função da distância da orla marítima

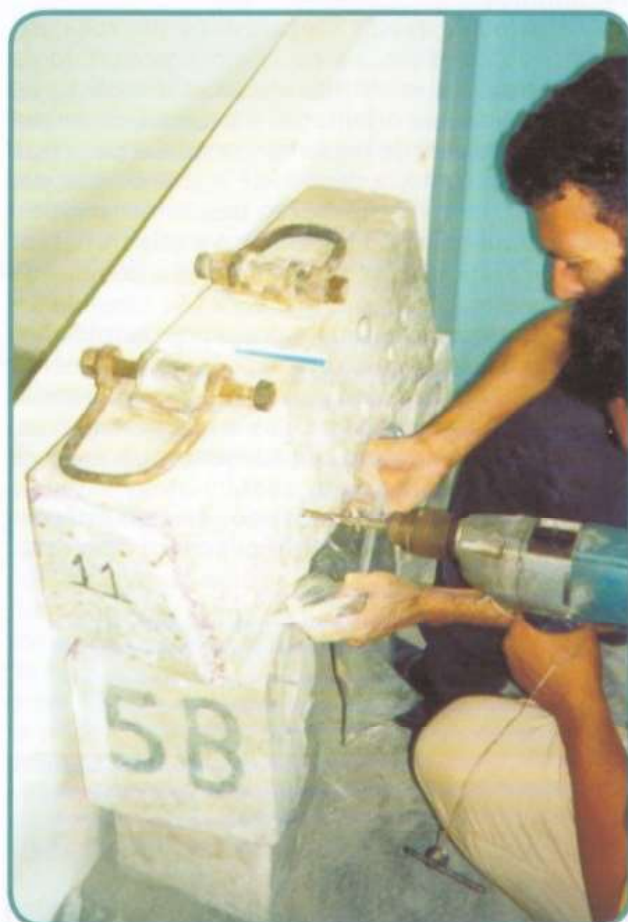
**Fig 13** – Operação de furação e coleta das amostras para determinação do perfil de cloretos
