CONCRETO

ISSN 1809-7197
www.ibracon.org.br

CONCRETO ARMADO DE
ALTA RESISTÊNCIA EM
ALTAS TEMPERATURAS

Avaliação experimental do concreto armado de alta resistência submetido a elevadas temperaturas

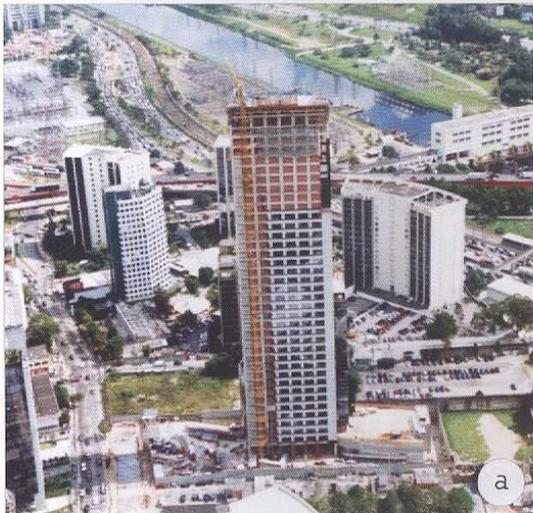
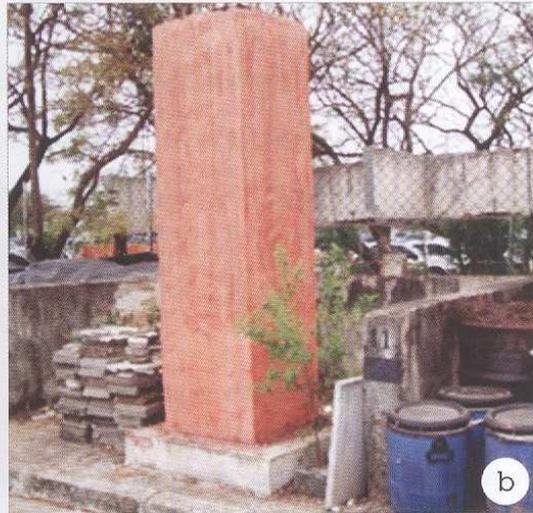
Figura 1 – (a) Edifício e-Tower, 162m de altura; e (b) réplica protótipo do pilar de concreto colorido de alta resistência, HSCC moldado na parte externa do laboratório da Universidade de São Paulo, São Paulo, Brasil

Recentemente, o Brasil se destacou no cenário internacional quando apresentou recorde em concreto de alta resistência, colorido, HSCC, empregado em vários tramos de pilares do edifício *e-Tower*, na cidade de São Paulo, região sudeste do país.¹ Na época da construção do edifício *e-Tower*, em 2002, três réplicas dos pilares reais foram construídas a título de protótipos no pátio do laboratório da Escola Politécnica da Universidade de São Paulo EPUSP (Fig. 1), para futuros ensaios de desempenho mecânico, de durabilidade e de simulação de incêndio.

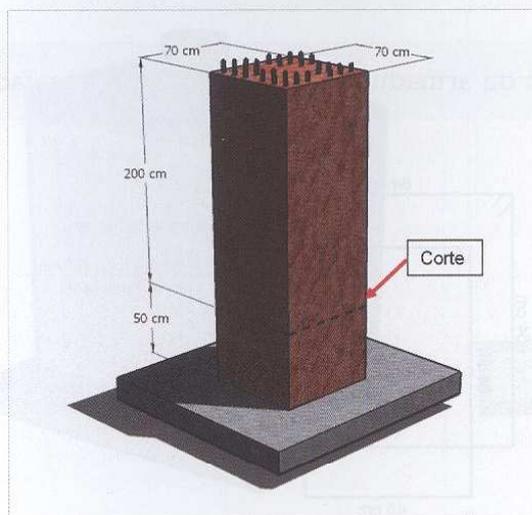
Figura 2 – Indicação do corte na base do protótipo, extração do testemunho e detalhe da amostra remanescente após o corte

base de um dos pilares protótipos, em uma parte previamente planejada para se tornar remanescente (Fig. 2). Estes testemunhos foram rompidos e forneceram uma resistência característica à compressão de $f_{c,8anos}$ de 140MPa, superior à resistência à compressão obtida durante os moldados em 2002, de $f_{c,28dias} = 125MPa$.¹ A dosagem original deste concreto colorido de alta resistência aplicado no edifício *e-Tower* e replicada no pilar protótipo pode ser observada na Tabela 1.

O pilar protótipo com massa aproximada de $2,5\text{t}$ foi cortado em uma região próxima da base (Fig. 2), o que propiciou uma amostra remanescente (de referência) do próprio elemento submetido ao programa experimental térmico, e, posteriormente, içado e transportado ao local dos ensaios de simulação de incêndio. O programa experimental foi realizado no forno do Laboratório de Segurança ao Fogo do Instituto de Pesquisas Tecnológicas (IPT) do Estado de São Paulo, centro de excelência e tecnologia do Brasil e de referência neste tipo de ensaio, o qual possui um forno com dimensões compatíveis com o programa térmico planejado. O forno utilizado no programa experimental possui um sistema com cinco queimadores a gás natural, dispostos nas duas paredes laterais e posicionados de modo que não haja encontro frontal entre eles.

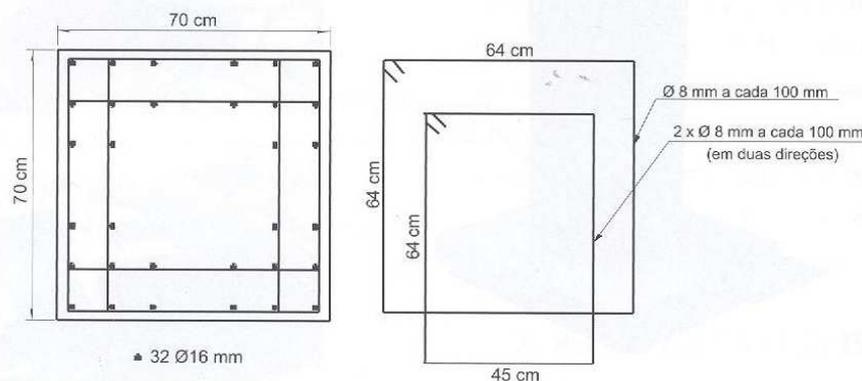
Figura 3 – Detalhe da configuração da armadura do pilar protótipo ensaiado

A seção transversal quadrada do pilar protótipo foi de 700mm x 700mm, sem variação ao longo de 2000mm de altura. A amostra possuía cobertura com espessura média de 25mm, armadura longitudinal de $\phi = 16mm$ e armadura transversal (estribos), a cada 100mm, de $\phi = 8mm$, ambas em aço tipo CA 50 (tensão de escoamento 500MPa), conforme configuração apresentada na Fig. 3.

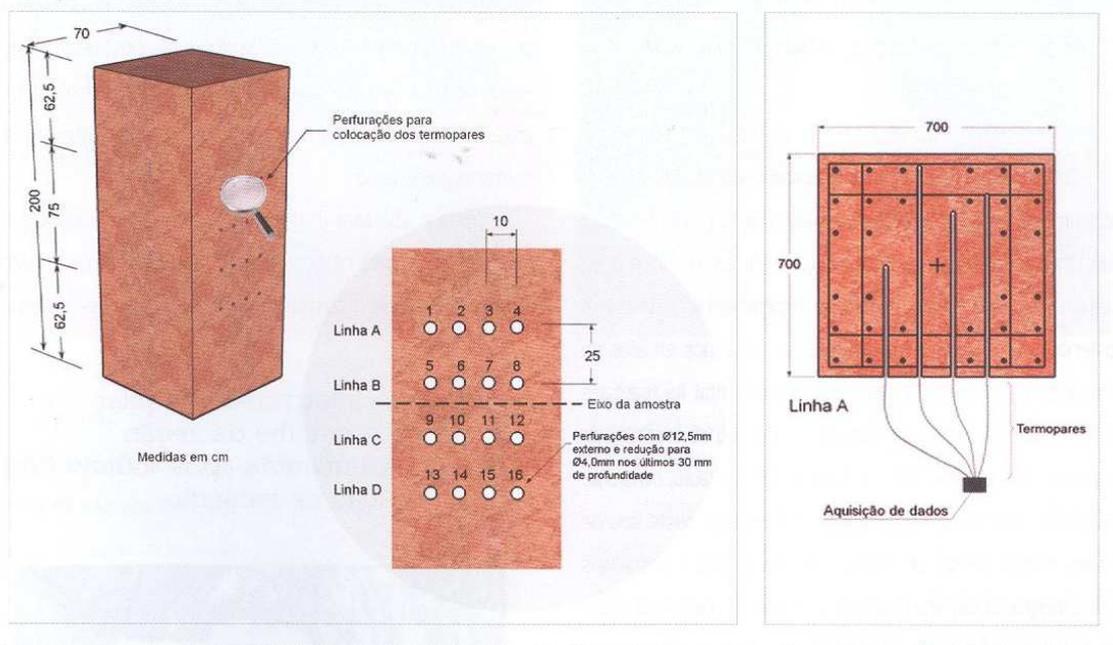
Figura 4 – Termopares: localização e profundidades no pilar protótipo

Os termopares do interior do pilar foram instalados na região próxima ao eixo central de uma das faces da amostra, em quatro linhas independentes e com profundidades aleatórias, sendo que cada linha sempre possuía quatro profundidades diferentes. Ao todo foram instalados dezesseis termopares tipo K com bainha de inox 316, com $\varnothing = 3\text{mm}$, conforme Fig. 4.

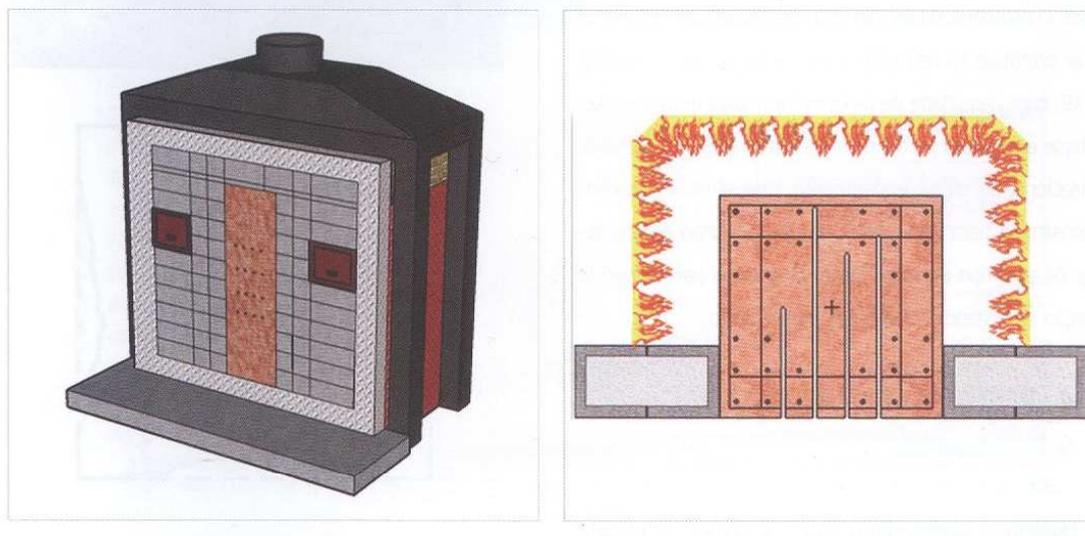
Figura 5 – Esquema do pilar protótipo no forno e detalhe da seção transversal mostrando a profundidade dos termopares e as faces expostas ao fogo

A temperatura do forno – simulação da curva de aquecimento padrão ISO 834 –, foi monitorada e medida através de seis termopares tipo K, mantidos a uma distância de 150mm das faces da amostra, distribuídos em pontos estratégicos, sendo dois para cada face exposta ao fogo; posicionados a 1/3 e a 2/3 da altura total do elemento. Os termopares utilizados para esta finalidade eram de *cromel-alumel*, isolados com miçangas cerâmicas e protegidos com bainha metálica (revestido

O pilar protótipo foi ensaiado sem carregamento e com exposição de três faces ao fogo, em virtude das dimensões originais da câmara do forno, o que propiciou que uma das faces (onde os termopares estavam instalados) permanecesse de livre acesso durante o ensaio de simulação de incêndio. O esquema do ensaio pode ser observado na Fig. 5. O pilar protótipo foi revestido com manta de fibra cerâmica tipo XE, com densidade de $64\text{kg}/\text{m}^3$ em suas extremidades (na base e no topo) para simulação da propagação de calor unidirecional durante o experimento. Uma alvenaria auxiliar foi construída para fechamento frontal do forno e duas janelas de aço, tipo alçapão, foram instaladas para eventual inspeção emergencial durante o experimento.

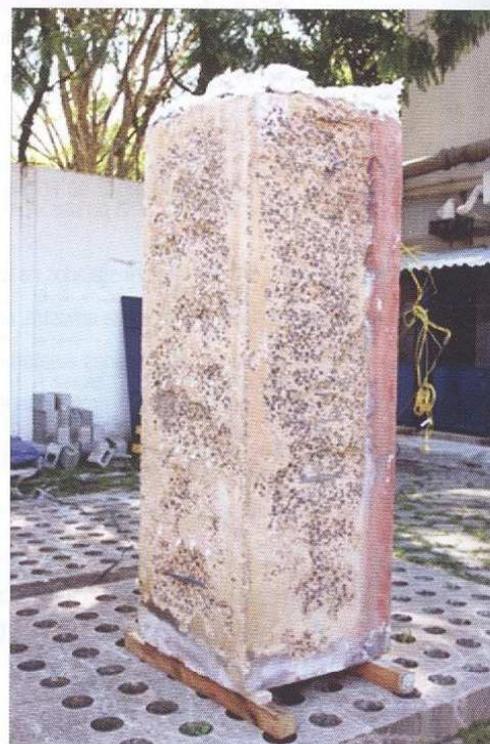
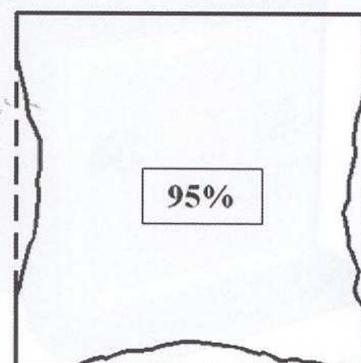
Figura 6 – Integridade do pilar protótipo e detalhe da seção transversal mantida após 180min (3h) de simulação de incêndio

me nas três faces expostas, caracterizado por pequenas delaminações e sem resíduos evidentes de pedaços de concreto na câmara do forno. As condições do pilar protótipo, pós-simulação de incêndio, podem ser observadas na Fig. 6.

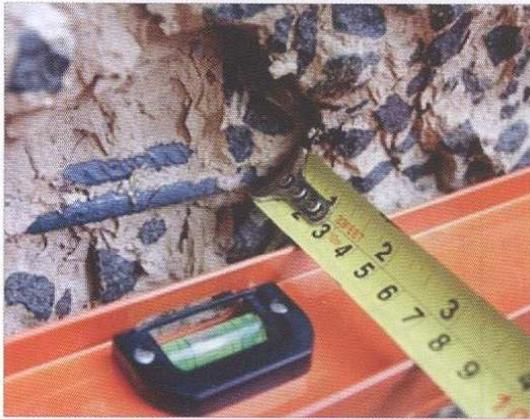
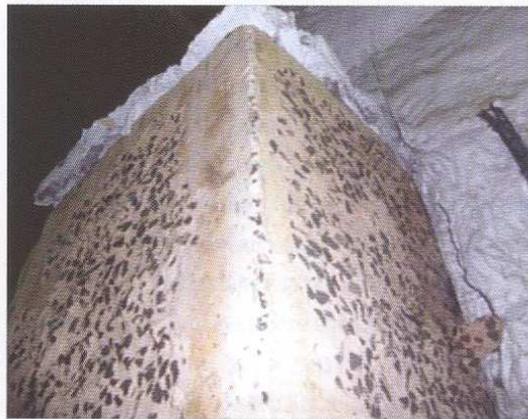
Figura 7 – Detalhe da profundidade do deslocamento, da pouca armadura exposta e das arestas “intactas” do pilar protótipo posterior ao evento de simulação de incêndio

Observa-se também que as arestas do elemento estrutural permaneceram geometricamente intactas (porém, friáveis), após os 180 minutos de experimento, conforme Fig. 7. Uma explicação³ para a pouca quantidade de *spalling* é de fato atribuída a diversos fatores combinados, sendo parte deles vinculados à geometria, ao tamanho da seção transversal e à configuração das armaduras e outra parte relacionada com o tipo de agregado graúdo (basalto) e a idade avançada da amostra, sendo esta última bem condizente com as condições reais da maior parte das estruturas existentes passíveis de um sinistro de incêndio.

áreas de exposição real da armadura do perímetro da amostra (longitudinal e transversal) posterior à exposição ao fogo, que somadas equivaleram a um montante inferior a 5% de seu total situado nessa região. Este levantamento foi realizado com o auxílio de uma trena de aço e um paquímetro digital, através de inspeção visual. Observa-se que, apesar do tempo extenso do experimento de 180min (3h) e do *spalling* superficial generalizado, pouquíssima armadura foi efetivamente exposta (Fig. 7).

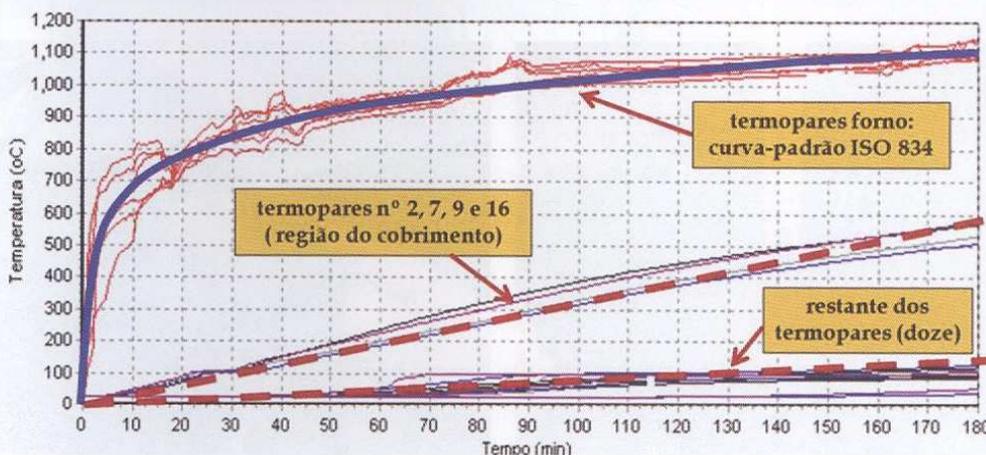
Figura 8 – Temperaturas no interior do forno (acompanharam a curva padrão ISO 834, destacada em azul) e nos dezesseis termopares instalados no interior do pilar protótipo (durante os 180 minutos)

Durante os 180min (3h) do ensaio de simulação de incêndio, seis termopares monitoraram a evolução da curva-padrão ISO 834 no interior do forno e outros dezesseis termopares a propagação do calor no interior do pilar protótipo. Conforme observado na Fig. 8, a propagação de calor foi uniforme no interior do elemento de acordo com a profundidade dos termopares. É possível observar, também, na Fig. 9, o instante de 180 minutos, onde os termopares situados na região da espessura de cobertura (25mm da face) não alcançaram o patamar de 600°C, apesar dos quase 1100°C no interior da câmara do forno. Nesse caso, a baixa propagação de calor e, conseqüentemente, o alto gradiente térmico, pode ser atribuída ao tipo de agregado graúdo utilizado (basalto), o qual possui propriedades térmicas favoráveis quando em exposição ao calor (*fib Bulletin n° 38*³).

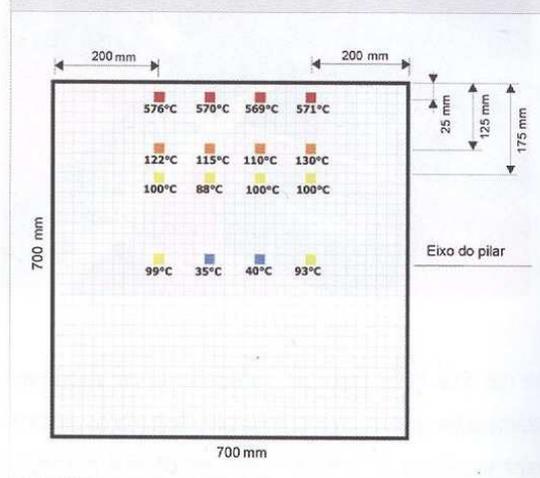
Figura 9 – Registro das temperaturas no interior do pilar protótipo (seção transversal) no instante de 180min (3h)

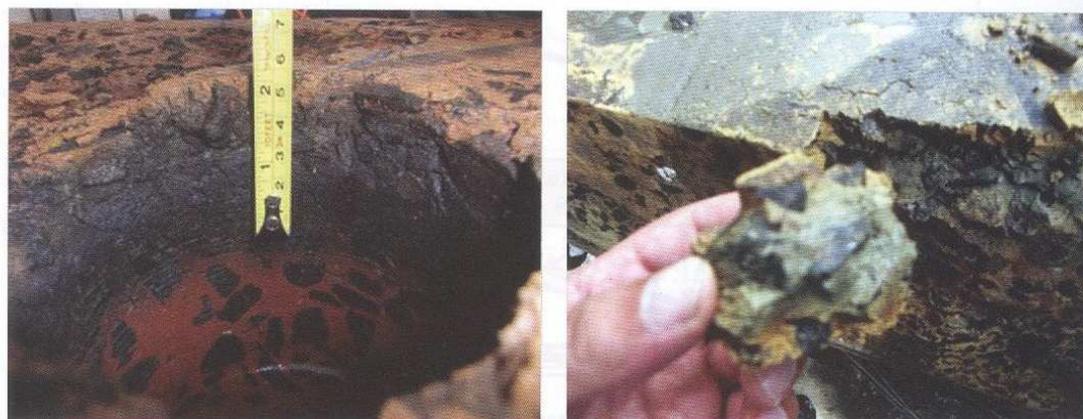
Figura 10 – Índice colorimétrico promovido no interior do pilar devido à transformação química de redução, ocorrida com o calor, do óxido de ferro (Fe_2O_3): escura no interior do centro das faces e alaranjada na superfície das faces e profundidade das arestas

prolongado de exposição ao fogo), constatou-se que, no máximo, 55mm de profundidade da amostra apresentou coloração mais escura (ou negra), no centro das faces, e que também essa alteração de cor não foi tão evidente na superfície do pilar e na profundidade das arestas, onde a coloração apresentou-se menos escura e somente um pouco “desbotada” (tipo alaranjada). As mudanças de coloração no centro das faces e na região das arestas podem ser observadas na Fig. 10.

tigo complementar a este demonstraram que a região mais escura (negra) possui resistência mecânica desprezível (concreto friável) e que a parte que preservou a cor avermelhada original (imediatamente após a coloração escura, 55mm da face (vide Fig.10) possui resistência mecânica residual equivalente à do núcleo da amostra, ou seja, a resistência mecânica original de projeto. As difrações de raios X demonstraram ainda a presença de compostos sintéticos de mineralogia diferenciada, formados por sinterização, similares ao mineral *Wollastonita* e *Akermanita* na região mais exposta ao fogo (na cor de predominância alaranjada: superfície e profundidade das arestas), o que pode corroborar temperaturas da ordem de 1000°C.

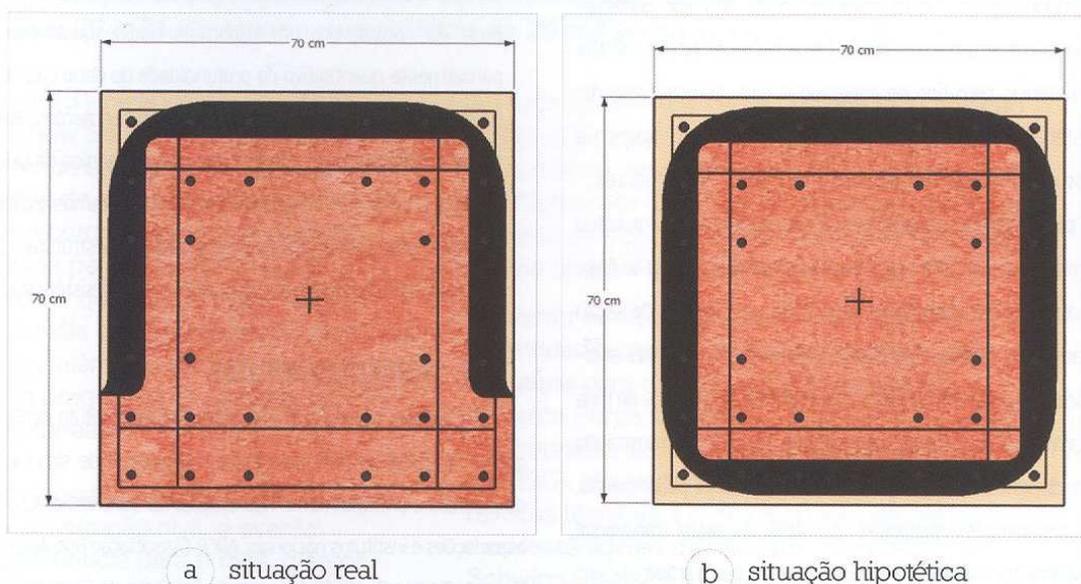
Figura 11 – Sumário de cores: (a) situação real e (b) situação hipotética

Os sumários de cores real e hipotético da seção transversal, posterior ao ensaio de simulação de incêndio, o qual foi potencialmente promovido em virtude da presença e reduções químicas em função do calor do pigmento inorgânico de óxido de ferro sintético (Fe_2O_3), podem ser observados na Fig. 11. Observa-se na Fig. 11(b) um desenho hipotético e esquemático que admite, por inferência, simetria no desgaste do pilar nas quatro faces, desprezando as partes vinculadas com a alvenaria (vide Fig. 5).

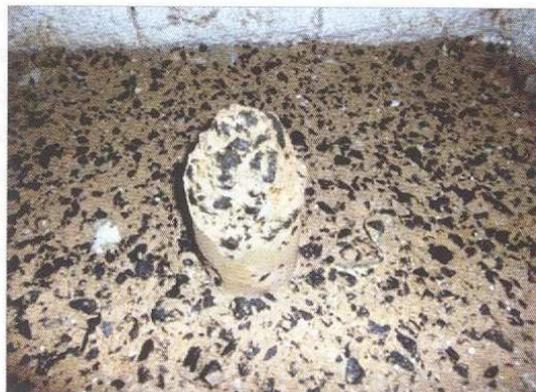
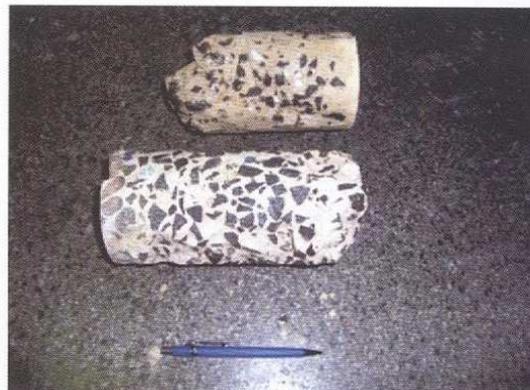
Figura 12 – Corpos de prova cilíndricos não armados com 100mm x 200mm desintegrados após o ensaio de simulação de incêndio, ensaiados em conjunto com o pilar protótipo
