**AVALIAÇÃO DE PILARES DE CONCRETO ARMADO COLORIDO DE
ALTA RESISTÊNCIA, SUBMETIDOS A ELEVADAS TEMPERATURAS**

Tese apresentada à Escola Politécnica da
Universidade de São Paulo para obtenção
do título de Doutor em Engenharia

Área de Concentração:
Engenharia de Construção Civil e Urbana

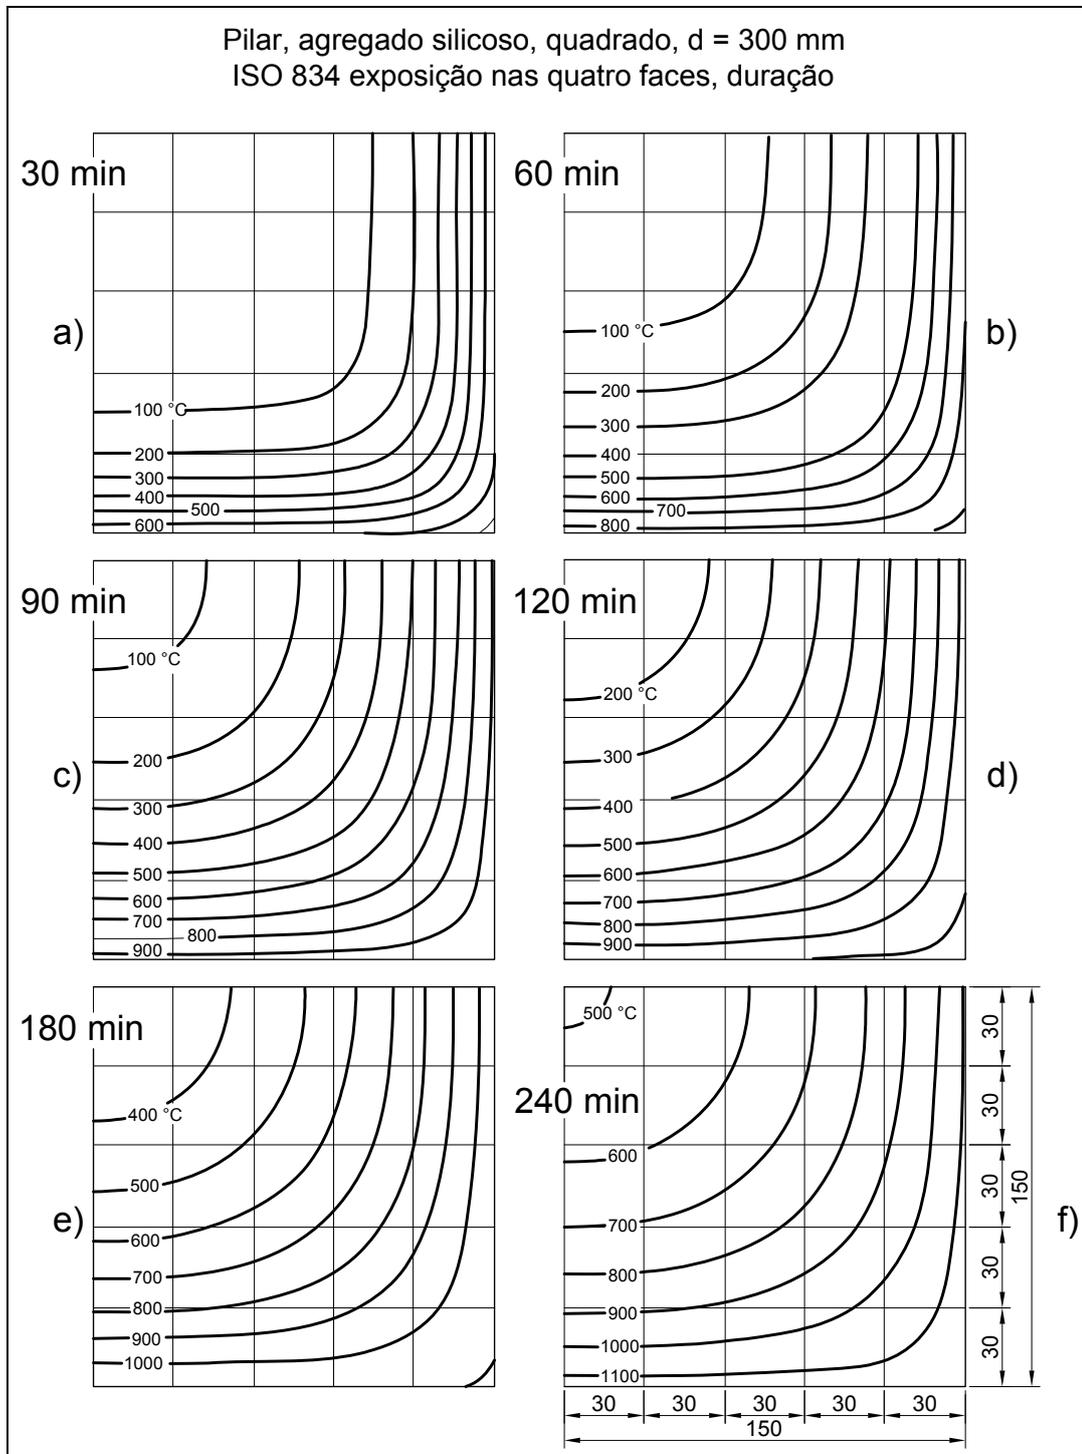
Figura 7 – Distribuições de temperatura em função do tempo em $\frac{1}{4}$ de pilar, de acordo com a curva ISO 834 em pilar de concreto com seção transversal quadrada de 300mm x 300mm com as quatro faces expostas ao fogo (CEB-*fib* nº 208, 1991).

Na Fig. 7 apresenta-se, como exemplo, as distribuições de temperatura para pilares com seção transversal de 300mm x 300mm, dosados com agregados silicosos e com as quatro faces do elemento expostas ao fogo.

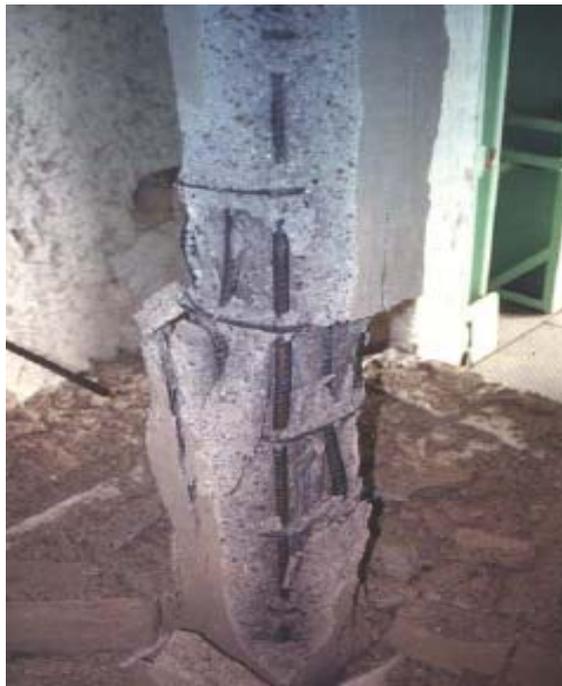
Figura 8 – Exemplo de *spalling* explosivo ocorrido em pilar de concreto de alta resistência $f_{ck} = 83\text{MPa}$ (Kodur, 2005).

Com o intuito de facilitar a compreensão, um exemplo de *spalling* explosivo ocorrido em um elemento estrutural (pilar) de alta resistência, foco do programa experimental desenvolvido nesta tese, em um ensaio de resistência ao fogo simulado em laboratório através da curva padrão ASTM E-119, pode ser observado na Fig. 8, reproduzido dos experimentos realizados por Kodur (2005), os quais serão discutidos detalhadamente no Capítulo 5 deste documento.

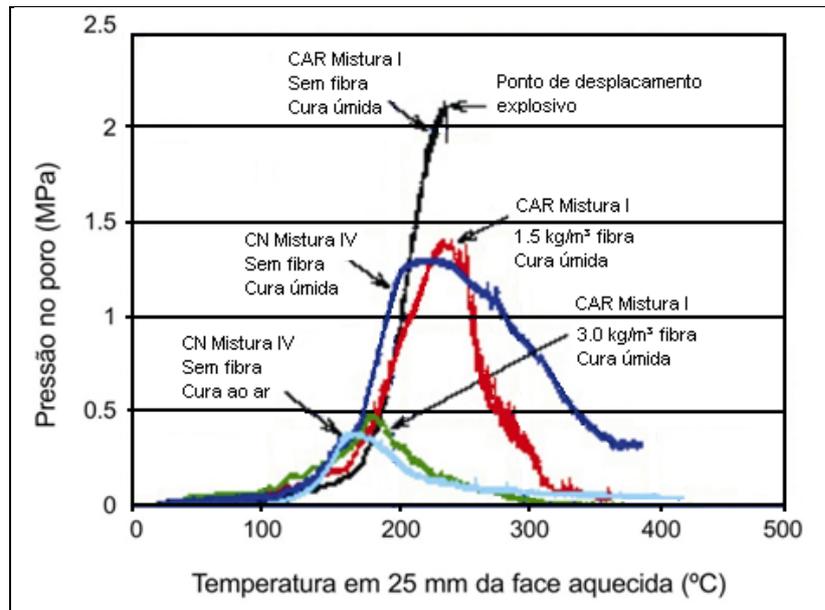
Figura 10 – Pressão equivalente dos dois tipos de concreto (CN: normal e CAR: alta resistência), com introdução de fibras de polipropileno no concreto de alta resistência (em elevadas temperaturas) (Phan, 2002).

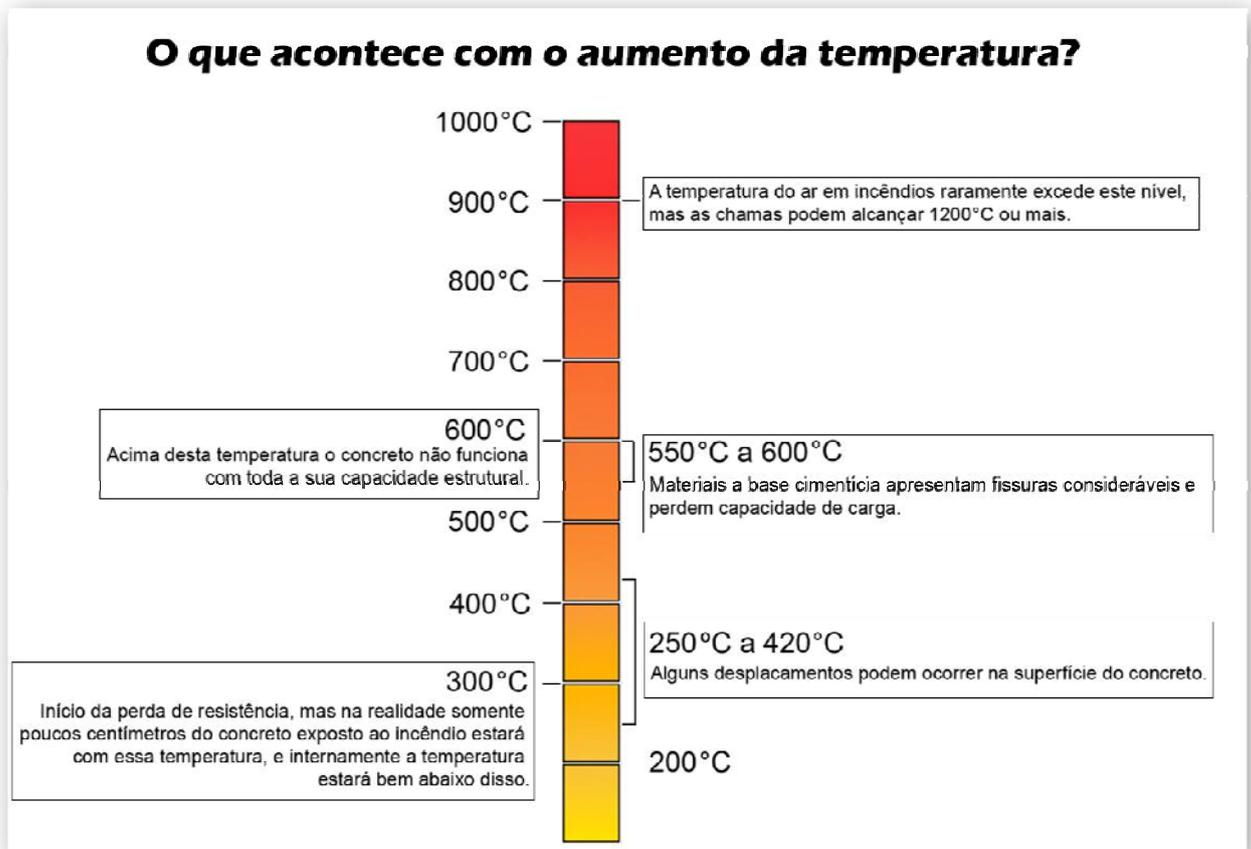
Figura 11 – Processo físico-químico do concreto em situação de incêndio (adaptado de THE CONCRETE CENTRE, 2004).

De maneira geral, o processo físico-químico do concreto, envolvendo a interação entre os agregados e a pasta de cimento, em situação de incêndio, pode ser simplificado na Fig. 11.

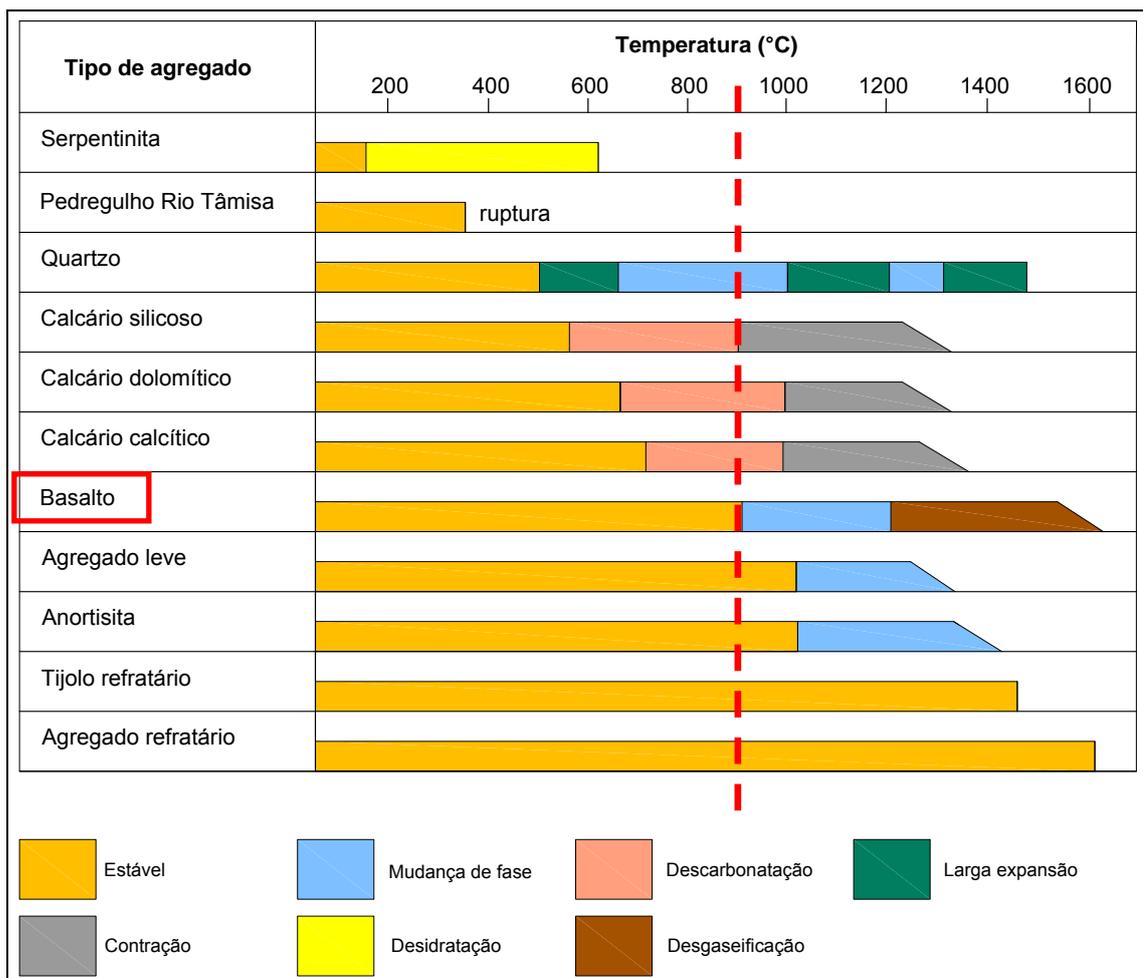
Figura 13 – Comportamento de diferentes tipos de agregados durante o aquecimento (adaptado de *fib* Bulletin nº38, 2007).

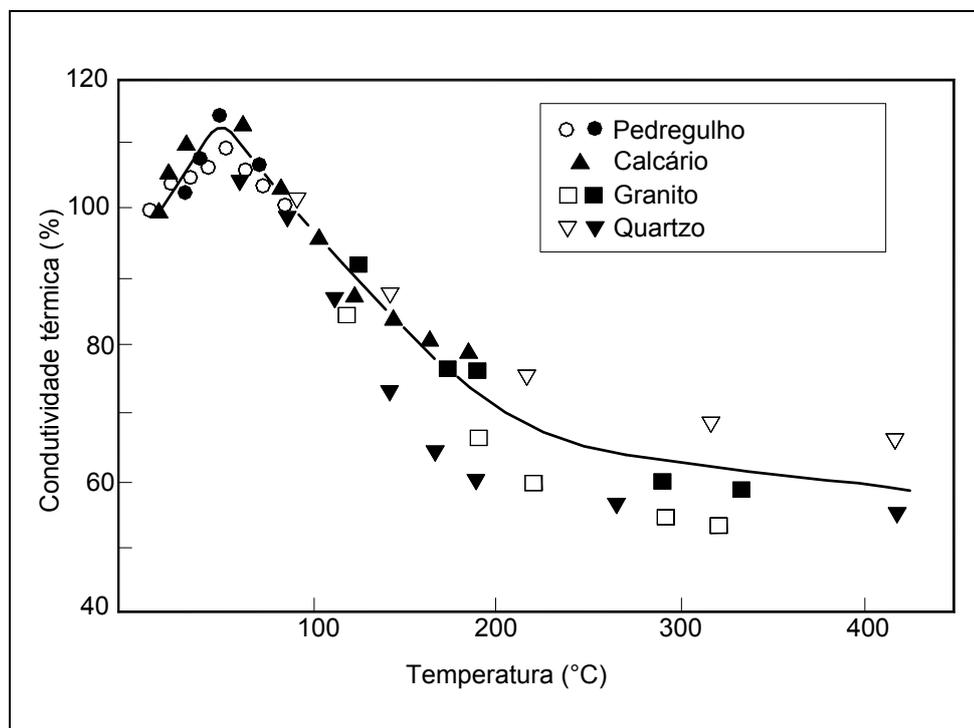
Figura 14 – Efeito da temperatura na condutividade térmica do concreto inicialmente saturado (*fib* Bulletin nº38, 2007).

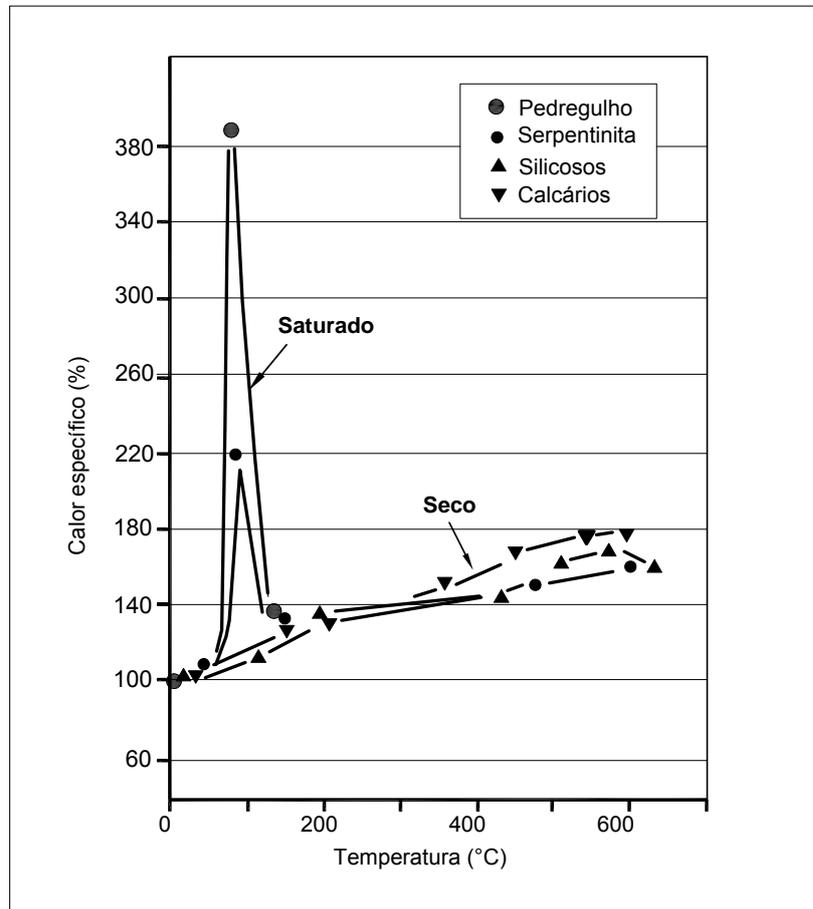
Figura 15 – Efeito da temperatura no calor específico do concreto, excluindo os efeitos de calor latente (*fib* Bulletin nº38, 2007).

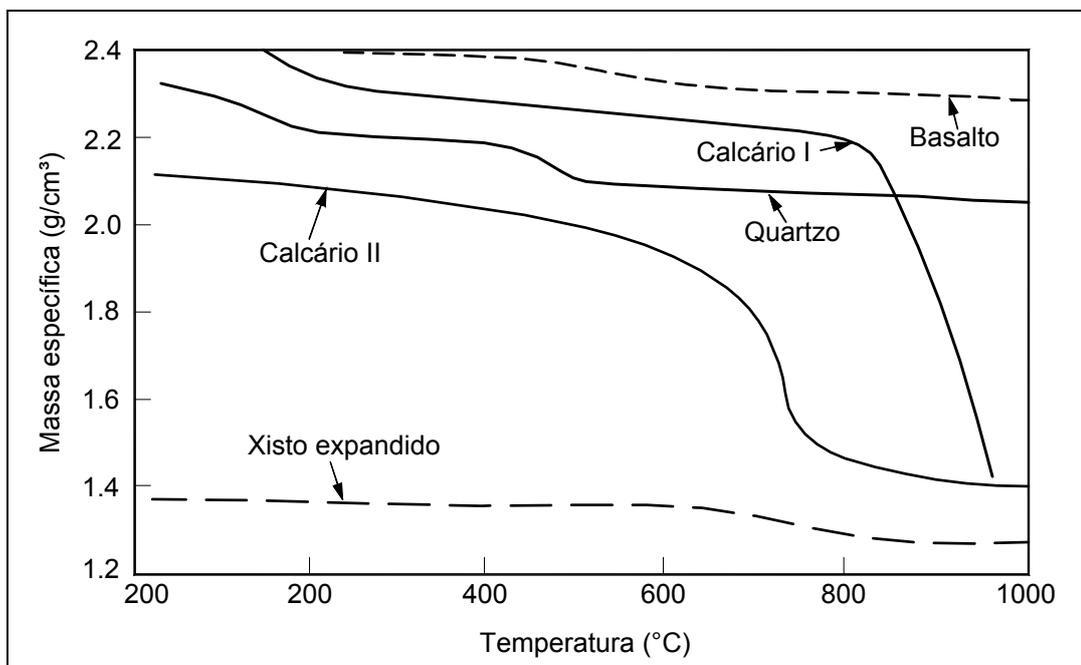
Figura 16 – Massa específica de concretos com quatro diferentes agregados em função da temperatura. Nota: agregados de origem calcária de dois experimentos distintos (*fib* Bulletin nº38, 2007).

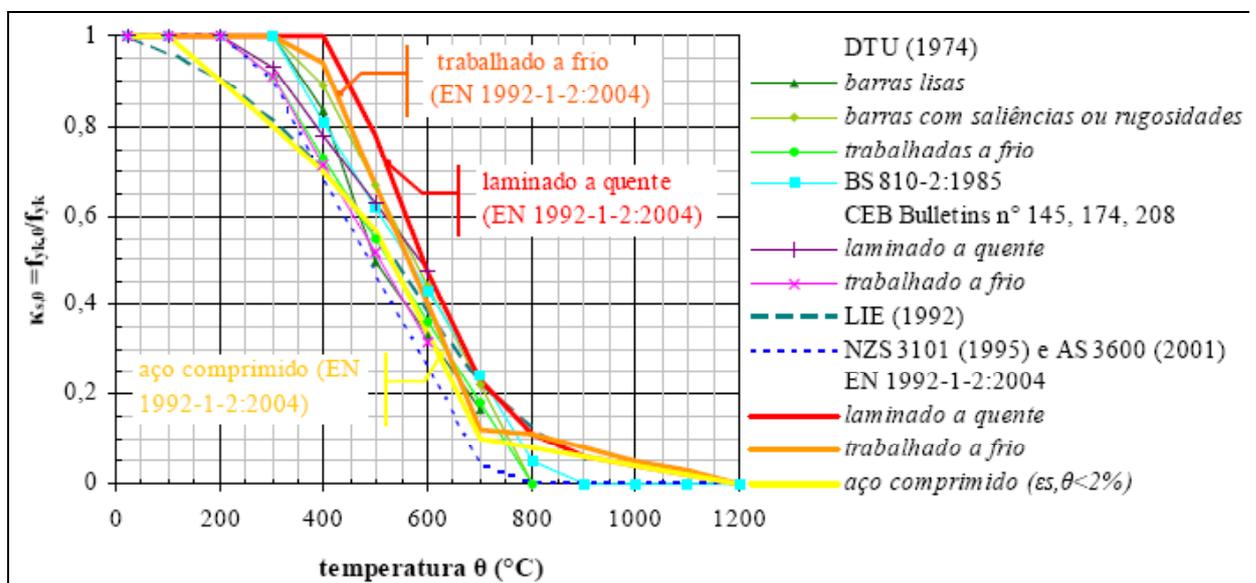
Figura 18 – Fator de redução da resistência convencional ao escoamento do aço em função da temperatura, de diversas normas (Costa, 2008).

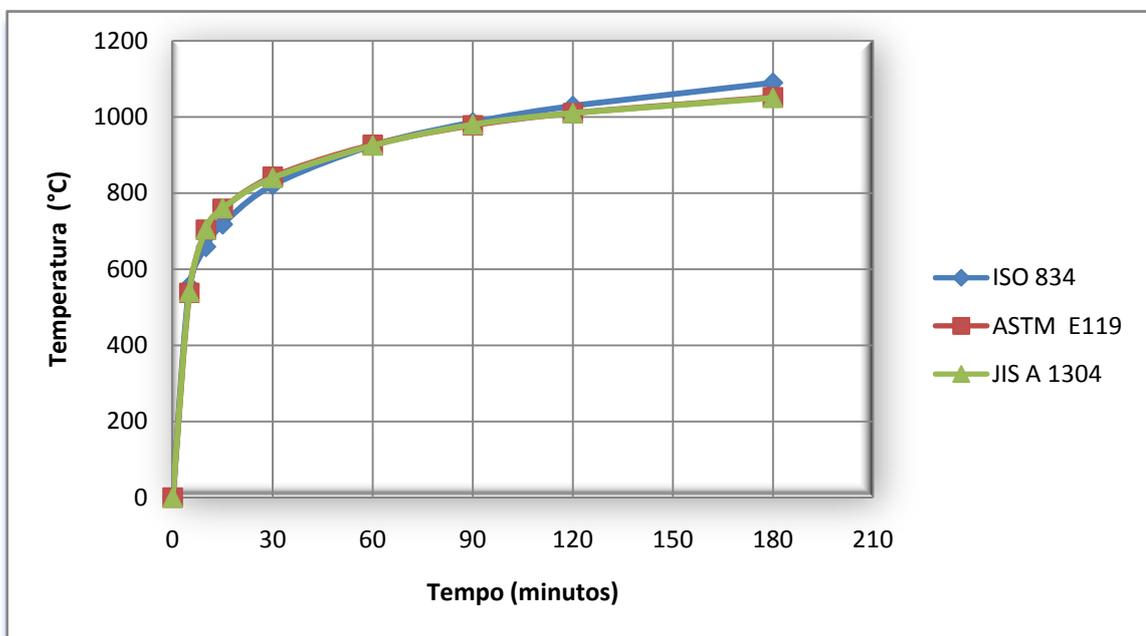
Figura 20 – Curvas de incêndio-padrão (adaptado de Phan, 1996).

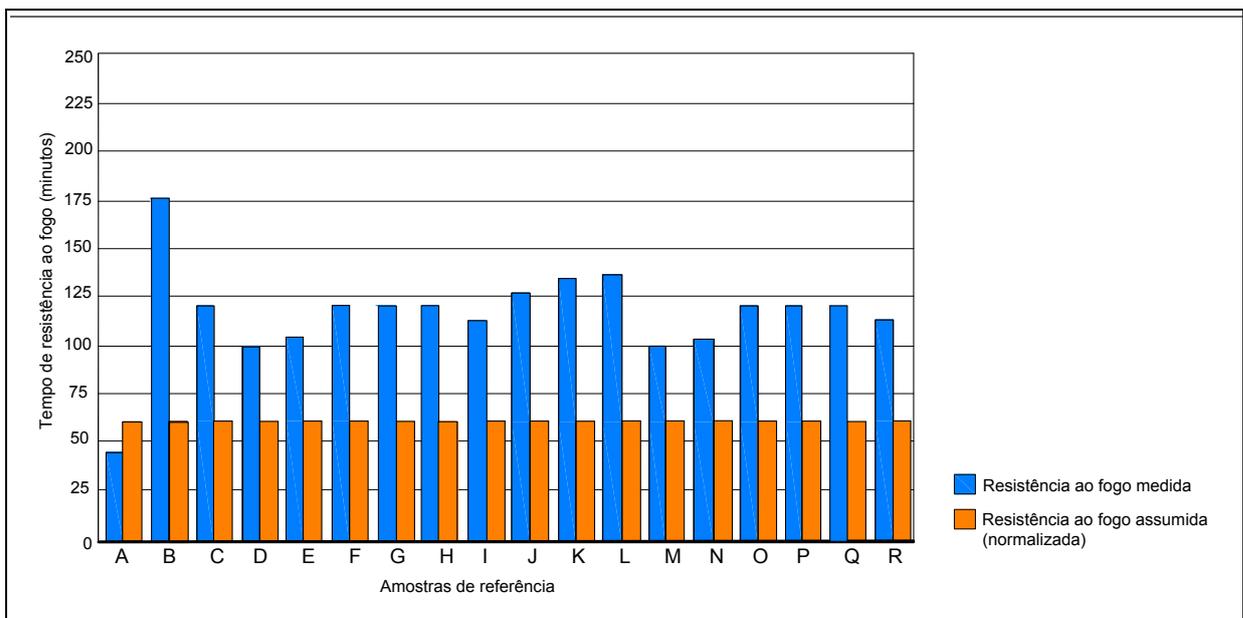
Figura 21 – Comparação entre o tempo de falha real observado no ensaio e o tempo prescrito nos códigos de prática, em pilares de seção transversal quadrada com 254mm x 254mm (BRE, 2004).

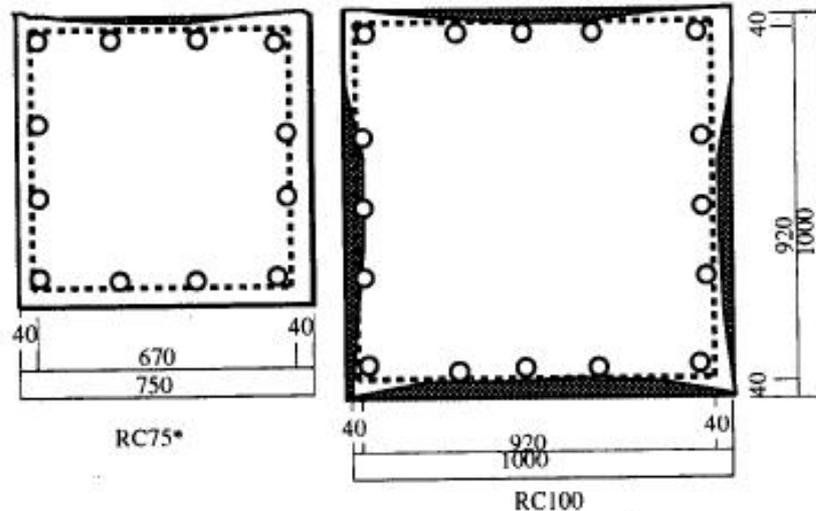
Figura 22 – Condições de *spalling* observadas nos experimentos de Miyamoto et al. (1992) e Nishigaki et al. (1997), em pilares de seção quadrada de concreto de alta resistência (Michikoshi, 2008).

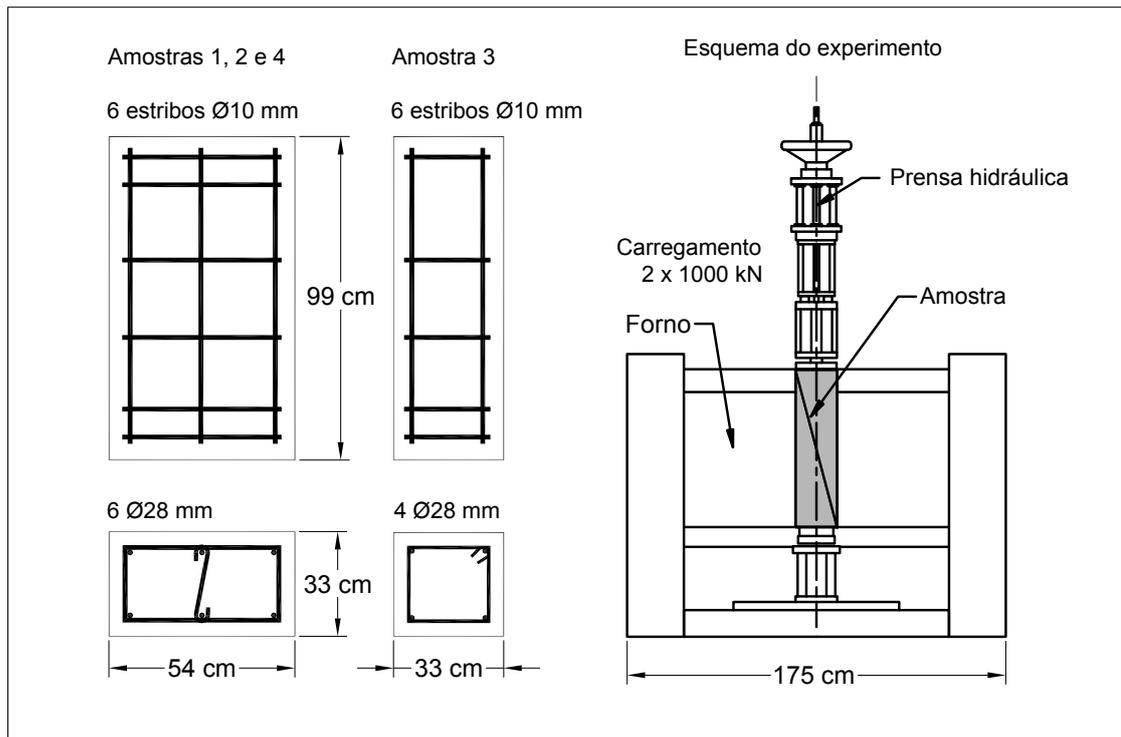
Figura 24 – Detalhe das amostras de concreto de alta resistência e do esquema do experimento (Hegger, 1996).

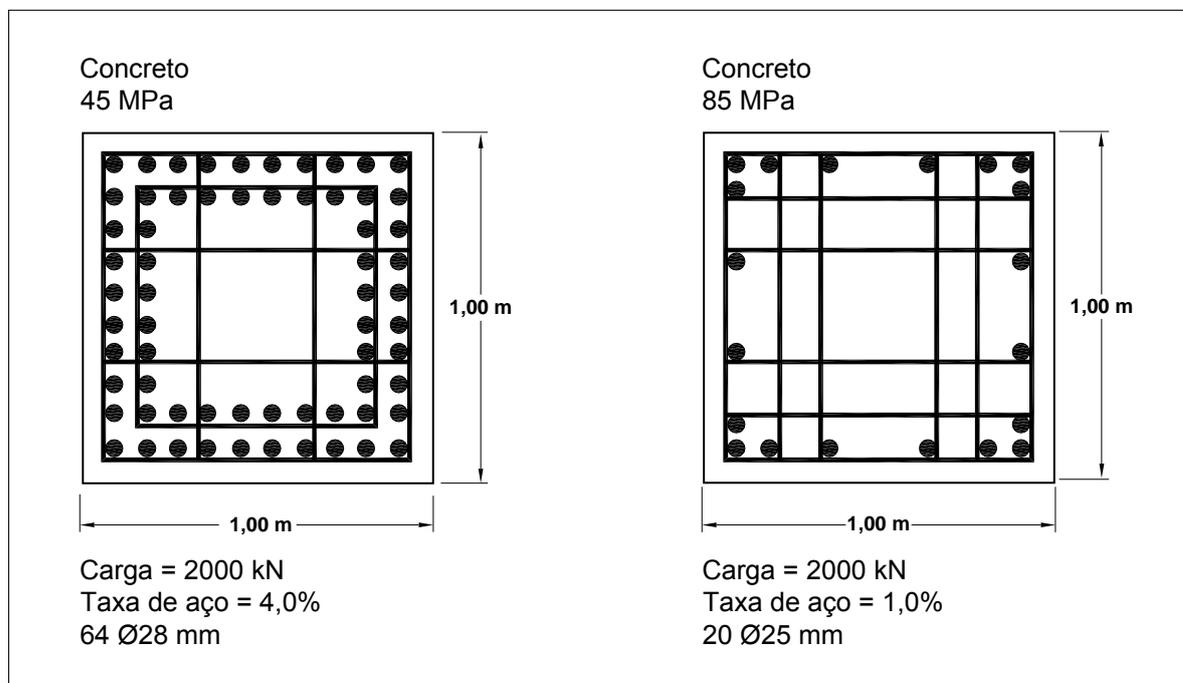
Figura 25 – Redução da taxa de aço do elemento estrutural em função do uso de concreto de alta resistência (para a mesma geometria e carregamento original de projeto) (Hegger, 1996).

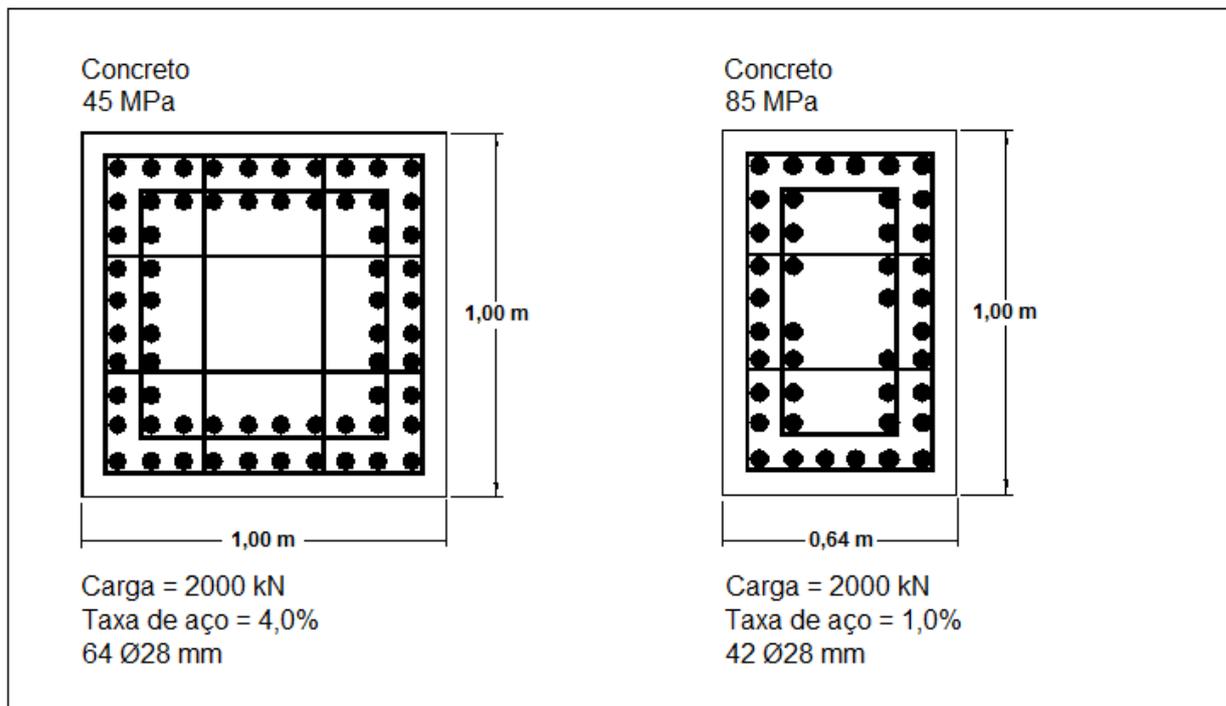
Figura 26 – Redução da área seção transversal do elemento e respectivo aumento da área rentável da edificação em função do uso de concreto de alta resistência. (Hegger, 1996).

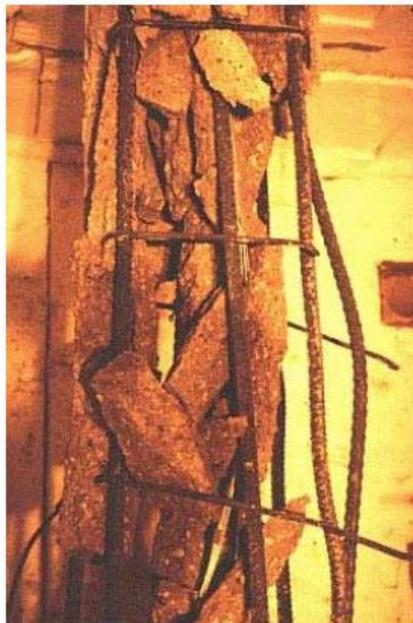
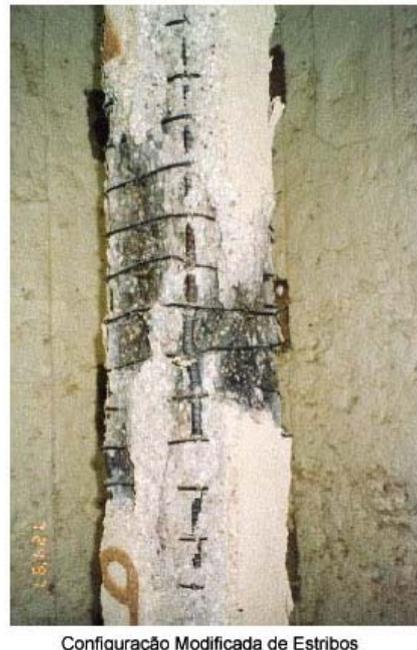
Figura 28 – Resultados obtidos após o ensaio em elevadas temperaturas, sendo (a) configuração convencional da armadura de pilares de alta resistência e (b) a configuração modificada para melhor (Kodur, 2005).

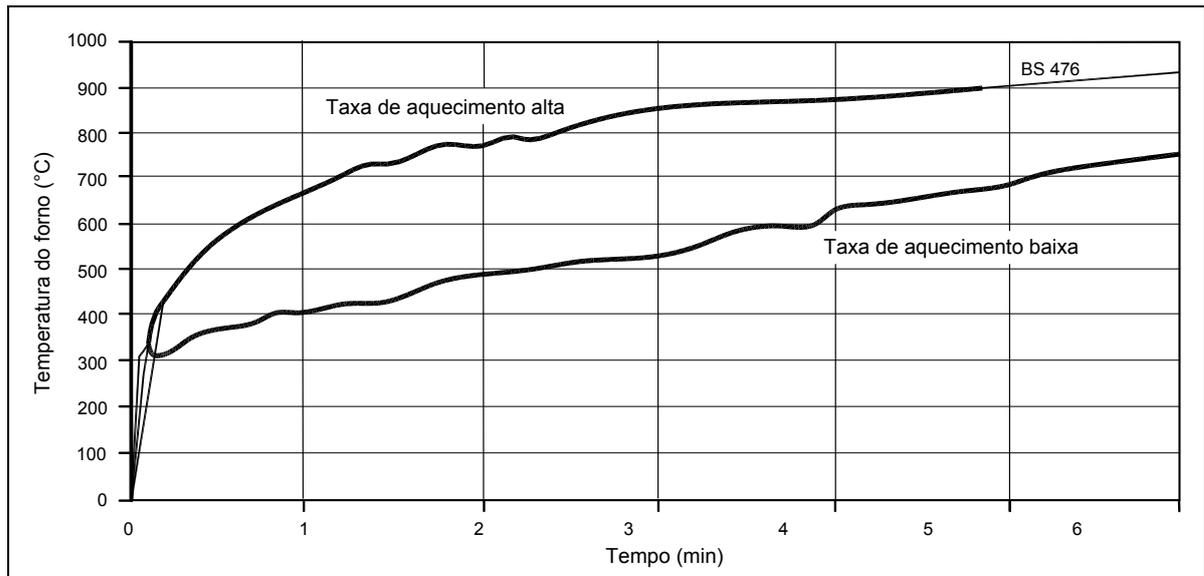
Figura 30 – Detalhe das curvas de aquecimento simuladas nos experimentos (taxa alta e taxa baixa) (Ali; O'Connor e Abu-Tair, 2001).

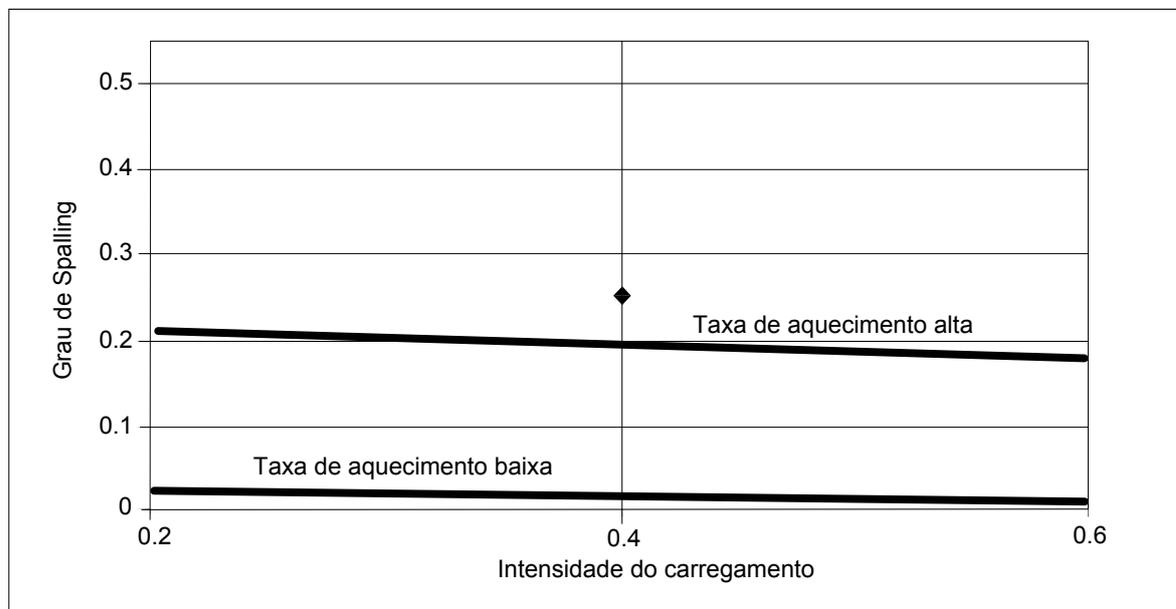
Figura 31 – Efeito da intensidade de carregamento e da taxa de aquecimento no grau de *spalling* (Ali; O'Connor e Abu-Tair, 2001).

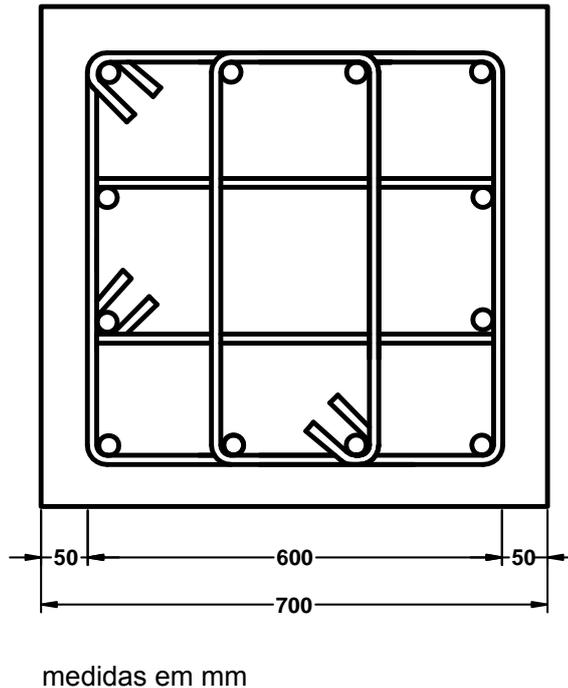
Figura 32 – Seção transversal padrão dos pilares armados de concreto com diferentes relações a/c e idades (Morita et al., 2002).

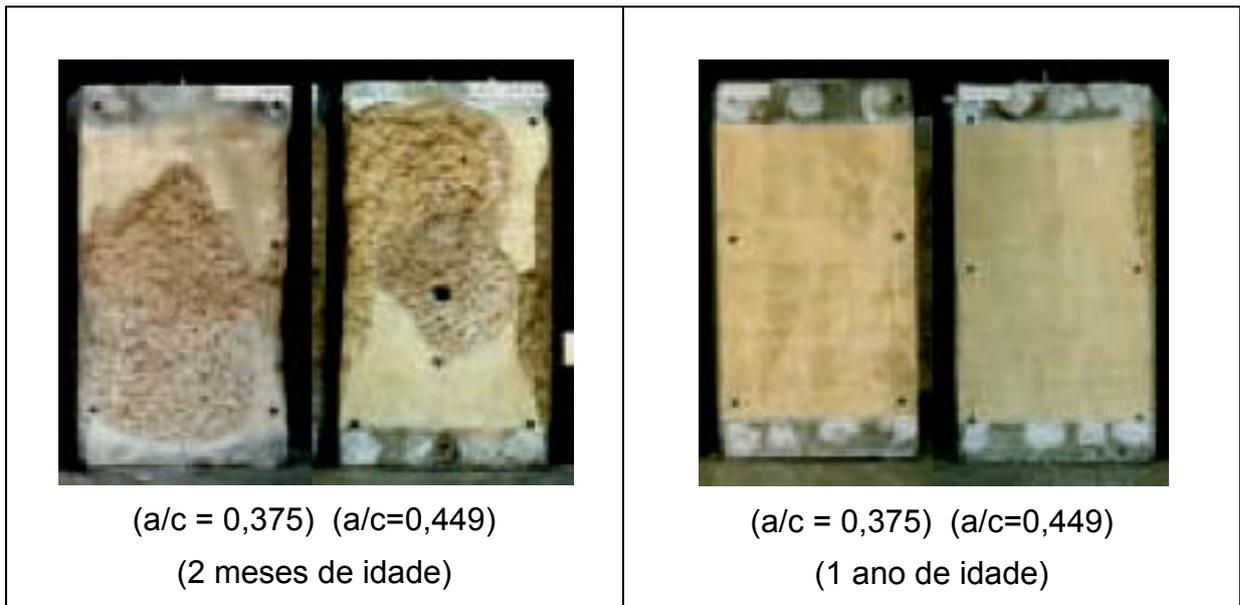
Figura 33 – Pilares de concreto armado após o experimento de simulação de incêndio (180 minutos): efeito da relação água/cimento e da idade, na ocorrência do fenômeno de *spalling*, seção transversal quadrada de lado 70cm (Morita et al., 2002).

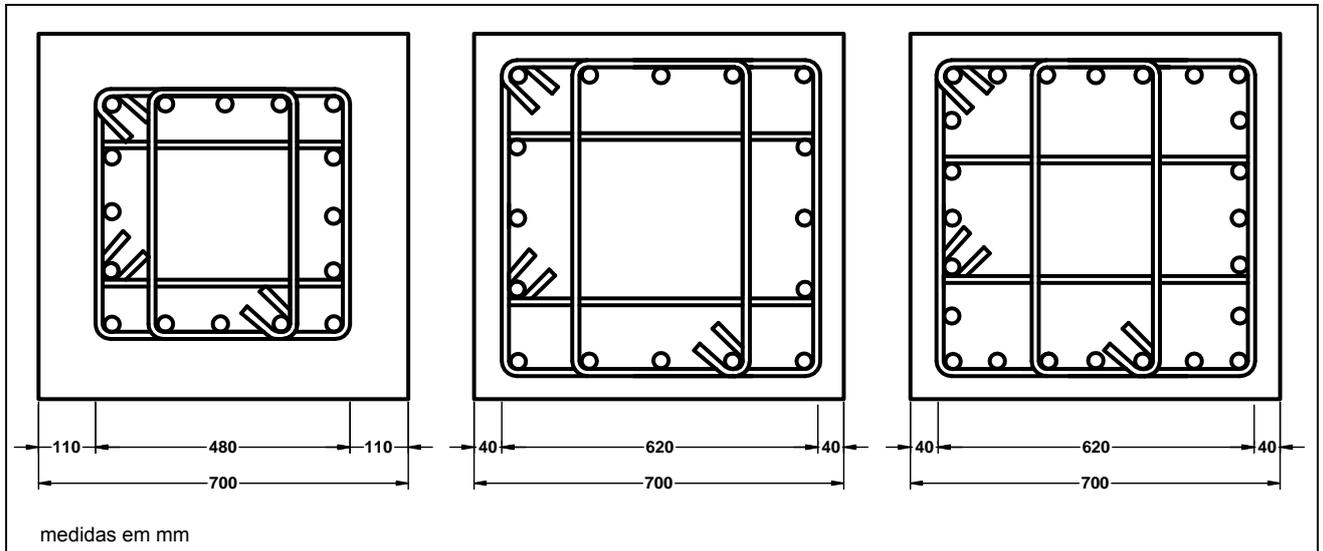
Figura 34 – Seções transversais padronizadas das amostras de concreto: variação na presença de fibras de polipropileno para avaliação do efeito de *spalling* (Morita et al., 2002).

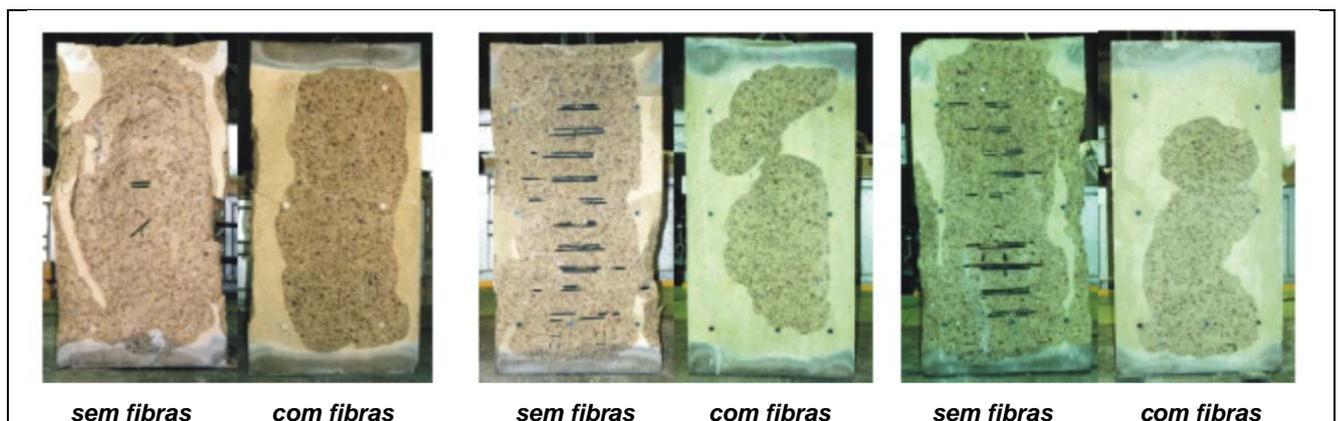
Figura 35 – Pilares de concreto armado após o experimento de simulação de incêndio (180 minutos): efeito da espessura de cobrimento, taxa de aço e presença de fibras na ocorrência do fenômeno de *spalling*, para uma mesma relação água/cimento ($a/c = 0,243$) (Morita et al., 2002).

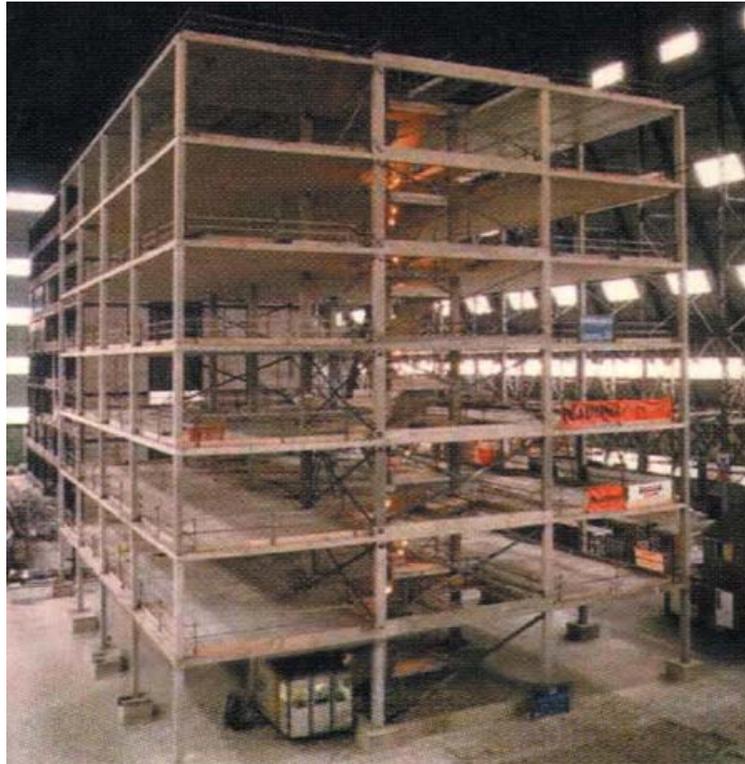
Figura 36 – Perspectiva da estrutura de concreto armado protótipo concebida para o experimento de simulação de incêndio em *Cardington* (Chana e Price, 2003).

A edificação protótipo do projeto do *Cardington* possuía sete pavimentos, uma altura total de 25,2m e ocupava uma área de 675m² distribuída em compartimentos quadrados de 7,5m x 7,5m, o que em planta formava um retângulo com quatro compartimentos em uma direção e três na outra. Uma perspectiva da edificação protótipo do projeto *Cardington* pode ser observada na Fig. 36.

A edificação protótipo não possuía vigas e se caracterizava por um sistema de construção formado por pilares e lajes planas. As lajes planas e maciças possuíam espessura de 25cm, os pilares internos, seção transversal quadrada de 40cm x 40cm e os de extremidade 40cm x 25cm.

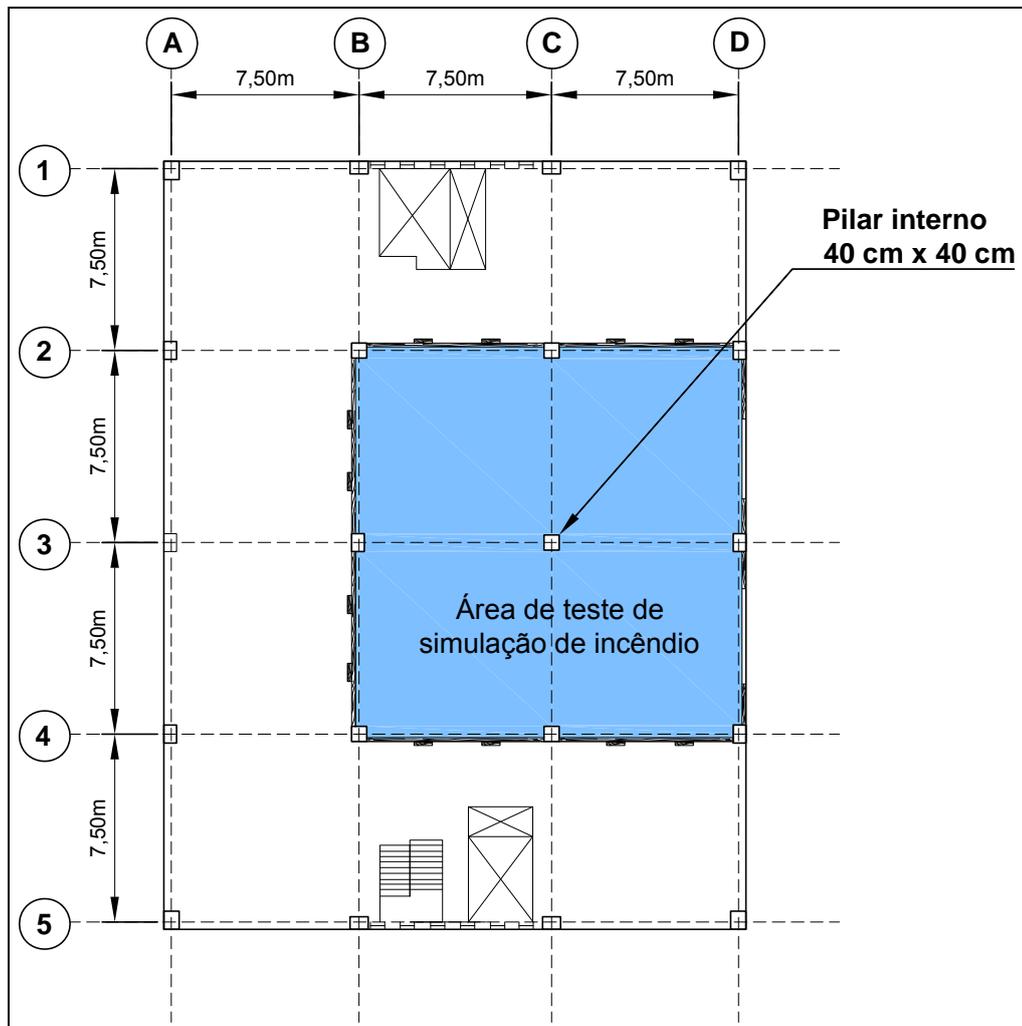
Figura 37 – Planta da estrutura de concreto armado protótipo indicando a área submetida à simulação de incêndio. A simulação ocorreu somente no pavimento térreo (Chana e Price, 2003).

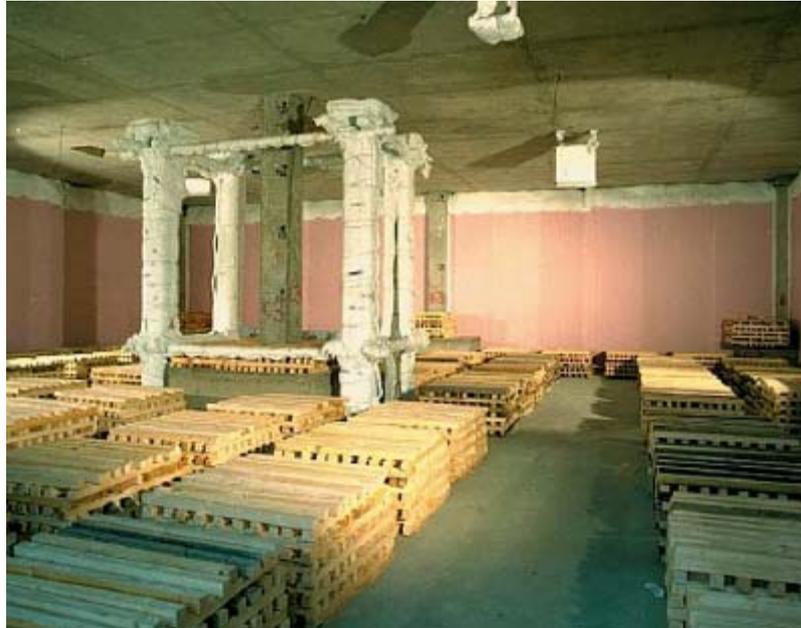
Figura 38 – Compartimento precedente à simulação de incêndio, com os estrados de madeira posicionados. Observar quatro pilares “extras” protegidos por revestimento refratário (segurança da estrutura) e um pilar central de 103MPa, além de pilares periféricos, expostos ao fogo (Chana e Price, 2003).

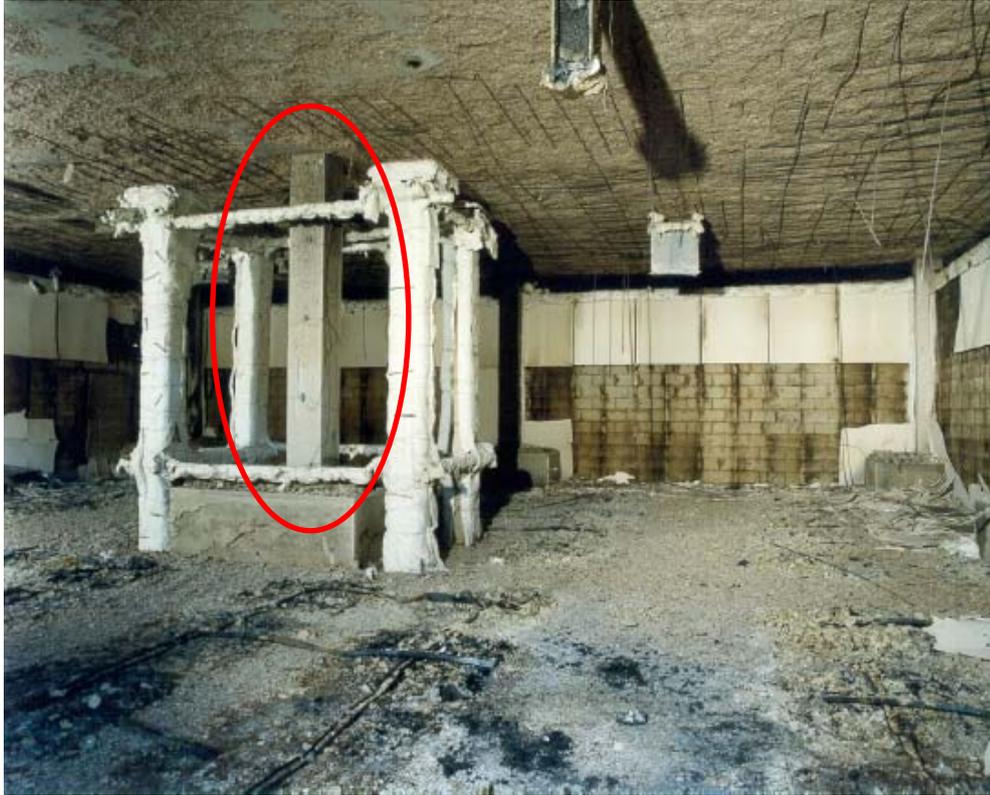
Figura 39 – Detalhe da extensão e da severidade da ocorrência de *spalling* nas lajes após a simulação de incêndio. No destaque, observar as condições de integridade do pilar de concreto de alta resistência (Chana e Price, 2003).

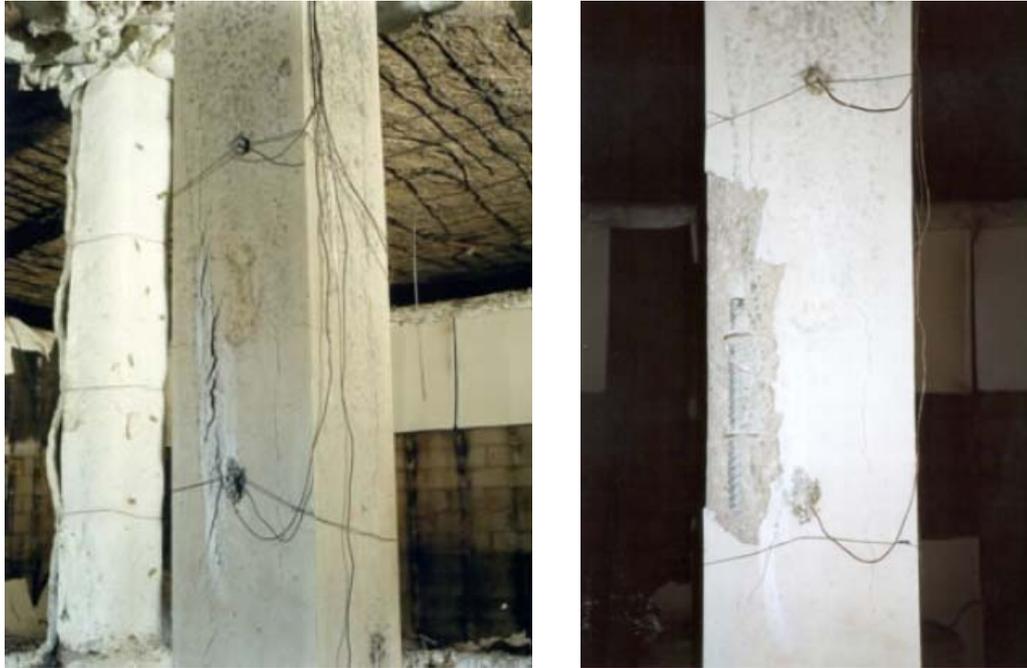
Figura 40 – Detalhes do pilar de concreto de alta resistência após a simulação de incêndio (Chana e Price, 2003).

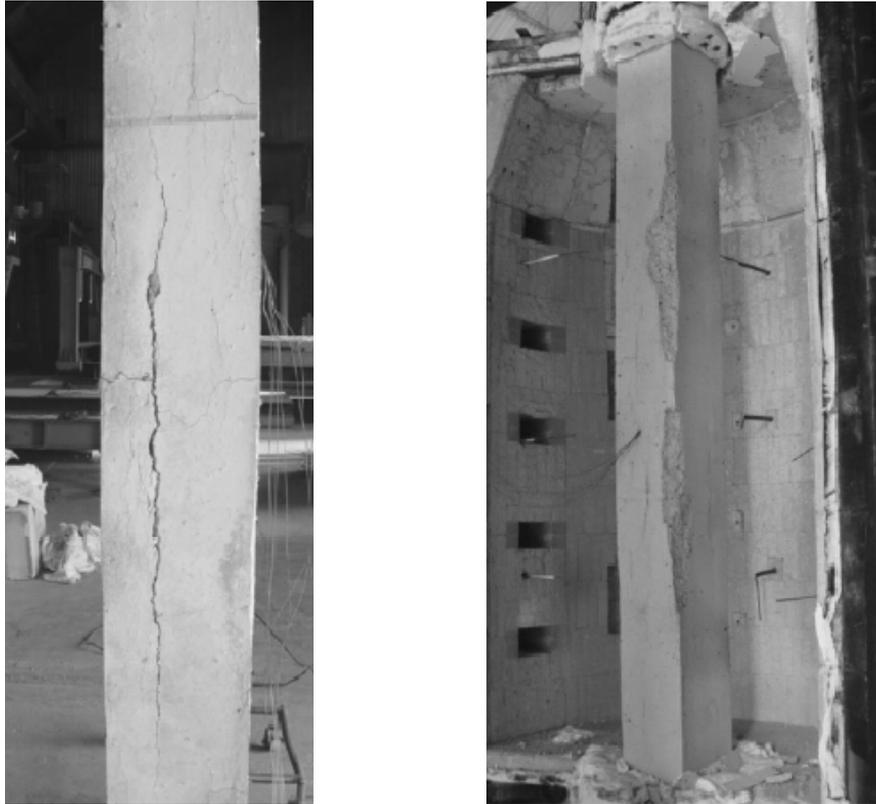
Figura 42 – Condições do pilar de pequena dimensão 50-305c após o experimento de simulação de incêndio (Park et al., 2007, original em preto e branco).

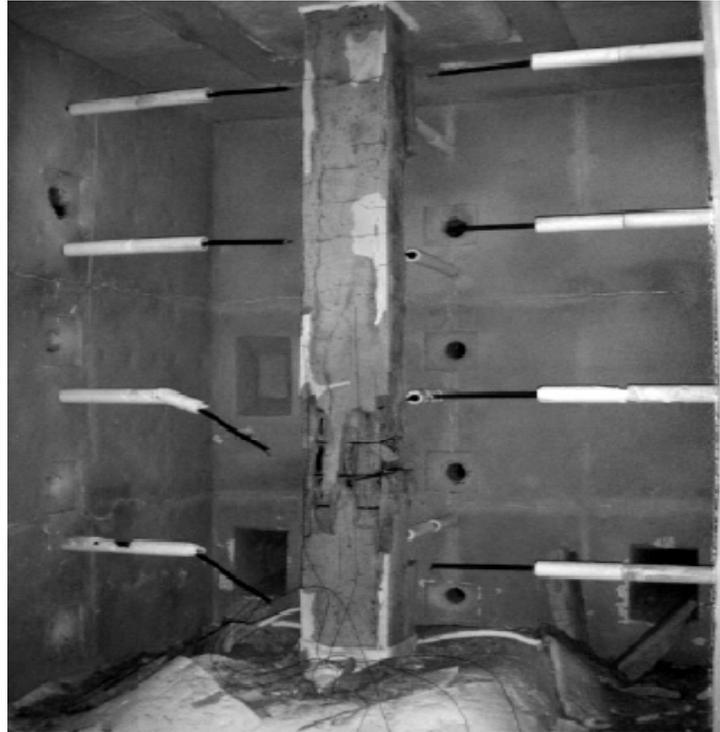
Figura 43 – Condições do pilar 120-305 após o experimento de simulação de incêndio (Park et al., 2007, original em preto e branco).
