**AVALIAÇÃO DE PILARES DE CONCRETO ARMADO COLORIDO DE
ALTA RESISTÊNCIA, SUBMETIDOS A ELEVADAS TEMPERATURAS**

Tese apresentada à Escola Politécnica da
Universidade de São Paulo para obtenção
do título de Doutor em Engenharia

Área de Concentração:
Engenharia de Construção Civil e Urbana

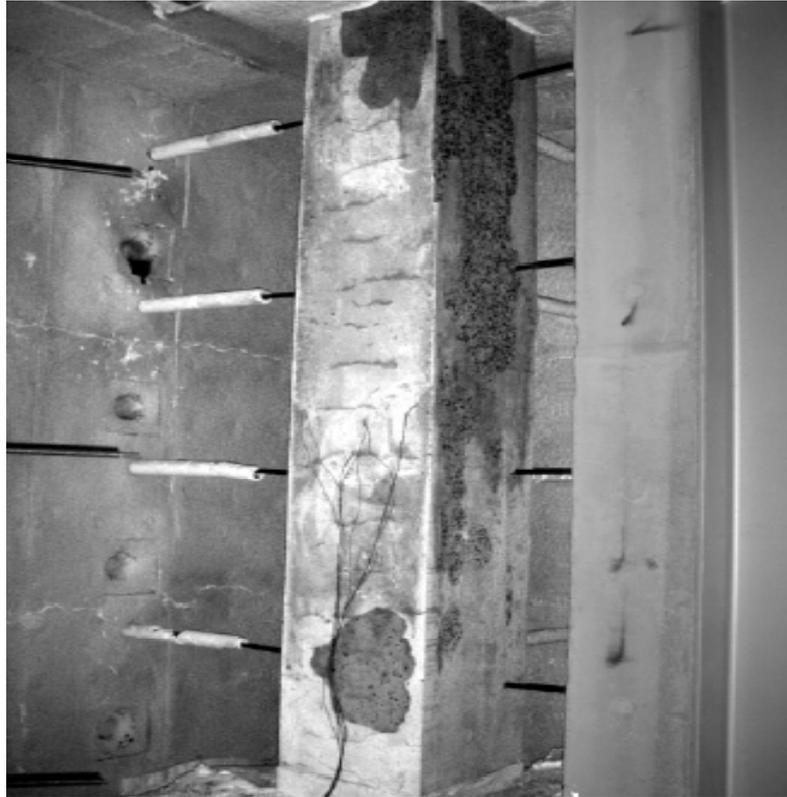
Figura 44 – Condições excepcionais do pilar de grandes dimensões 120-500 após o experimento de simulação de incêndio por 4h (Park et al., 2007, original em preto e branco).

Por sua vez, o pilar de grandes dimensões 120-500 sofreu uma ocorrência de *spalling* insignificante, do ponto de vista de segurança estrutural, caracterizada por pequenas áreas de delaminação, com profundidades menores que 5mm, conforme observado na Fig. 44.

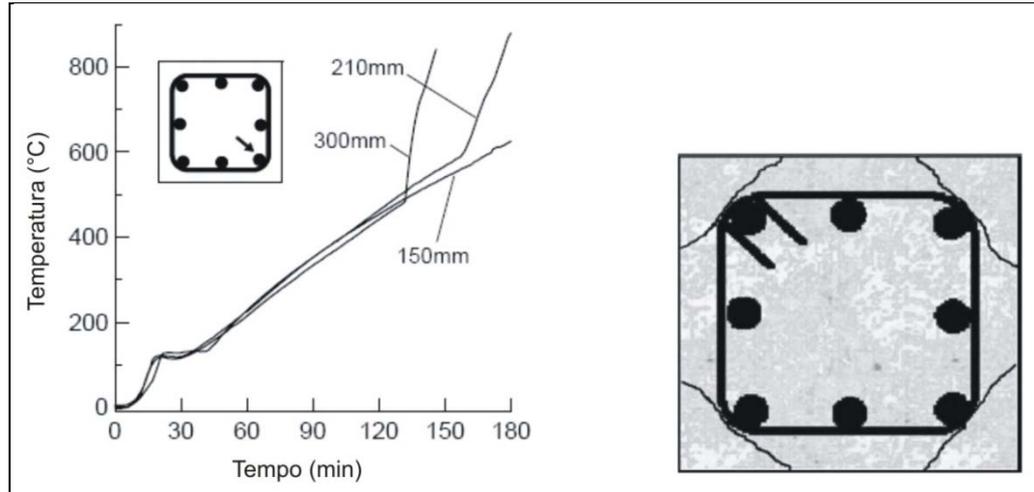
Figura 45 – Relação temperatura-tempo em função do espaçamento dos estribos nas amostras 50-305 e formação típica de fissuração que tende a ocorrer durante a simulação de incêndio (mais evidente quanto maior o espaçamento entre os estribos) (Park et al., 2007).

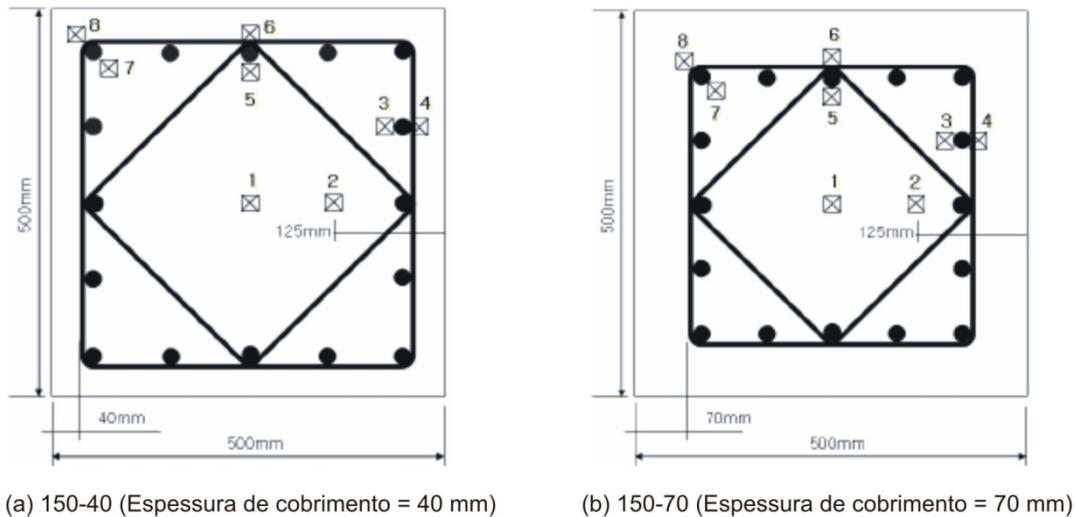
Figura 47 – Detalhes da seção transversal dos pilares armados, com indicação da posição dos termopares para monitoração da temperatura no interior do elemento (Park e Lee, 2008).

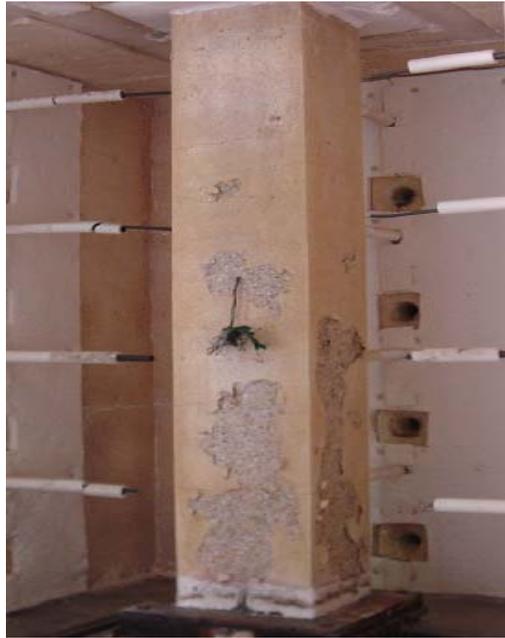
Figura 48 – Condições do pilar com espessura de cobrimento de 40mm após o experimento de simulação de incêndio (Park e Lee, 2008).

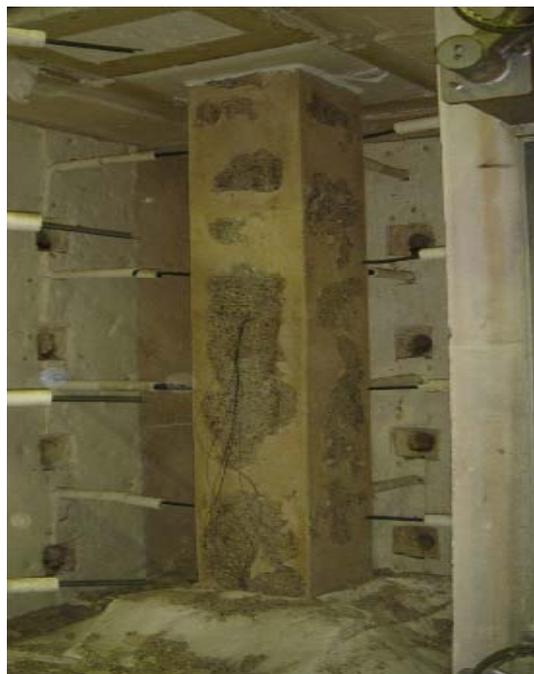
Figura 49 – Condições do pilar com espessura de cobrimento de 70mm após o experimento de simulação de incêndio (adaptado de Park e Lee, 2008).

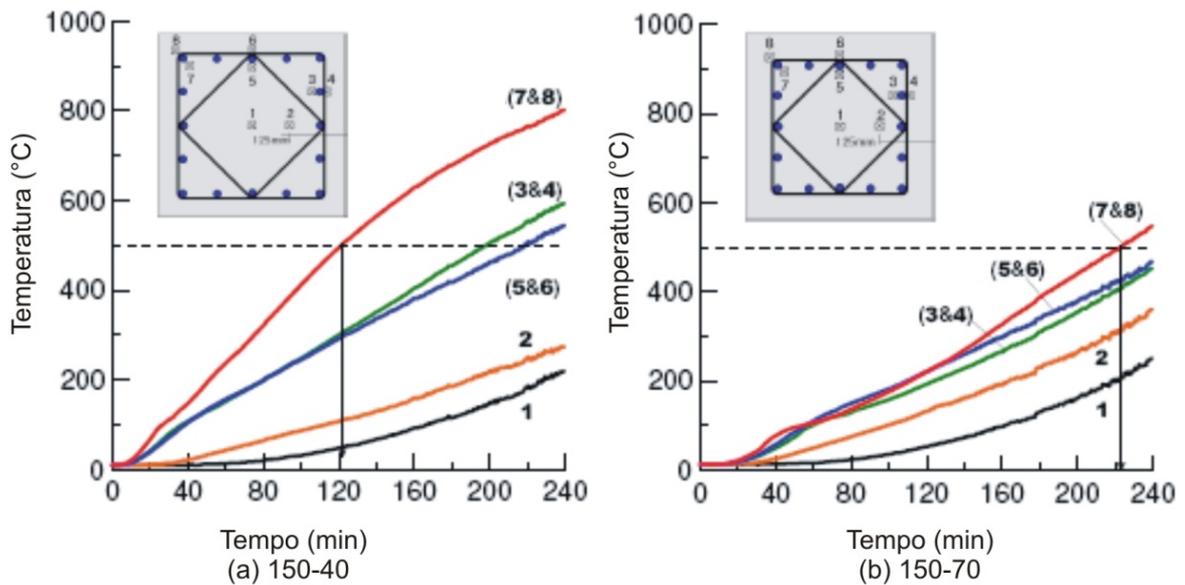
Figura 50 – Distribuição de temperatura no interior dos pilares de concreto com $f_{ck} = 150\text{MPa}$ e diferentes espessuras de cobrimento em função do tempo (Park e Lee, 2008).

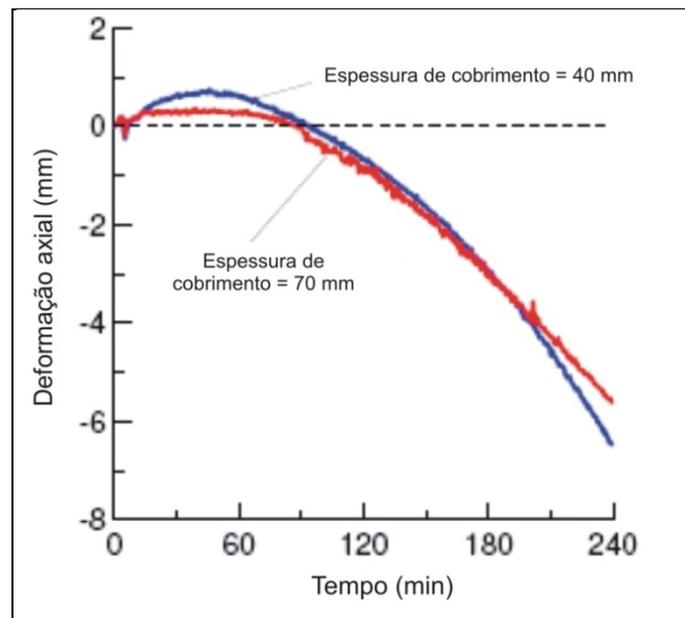
Figura 51 – Deformações axiais das amostras experimentadas em função do tempo para as duas espessuras de cobrimento: 40mm e 70mm (Park e Lee, 2008).

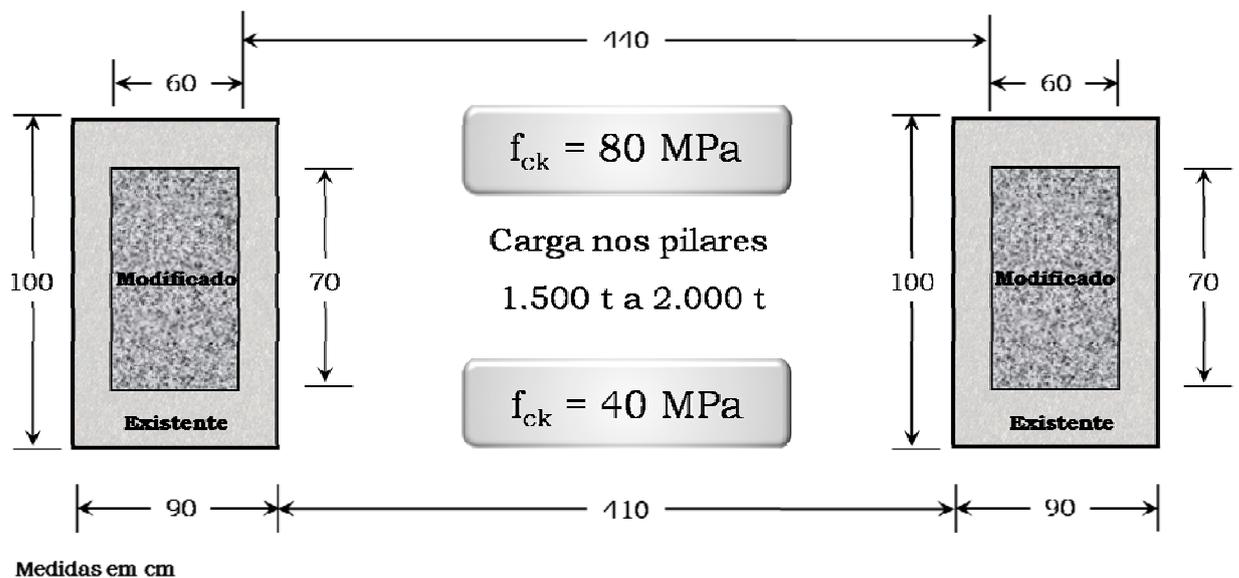
Figura 53 – Concepção de projeto envolvendo concreto de alta resistência (modificado, projeto final) ao invés de concreto normal (existente, projeto inicial): redução da seção transversal dos pilares (acervo do Prof. Paulo Helene).

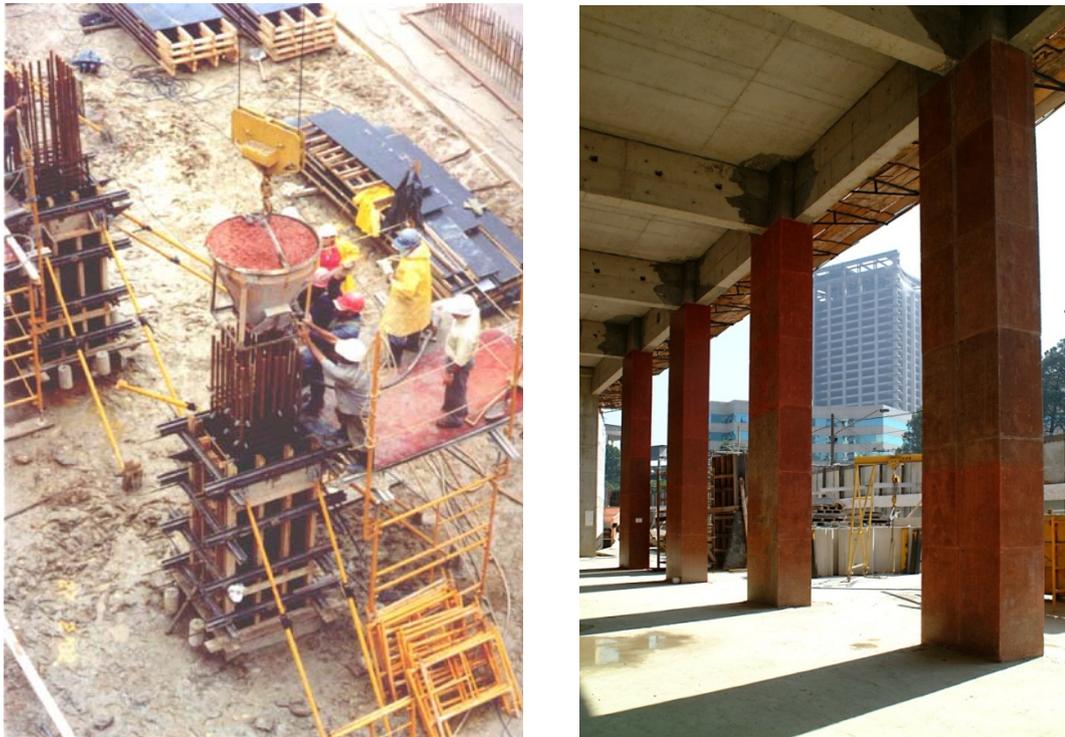
Figura 54 – Pilares de concreto armado colorido de alta resistência do edifício e-Tower em fase de construção e concluídos (acervo do Prof. Paulo Helene).

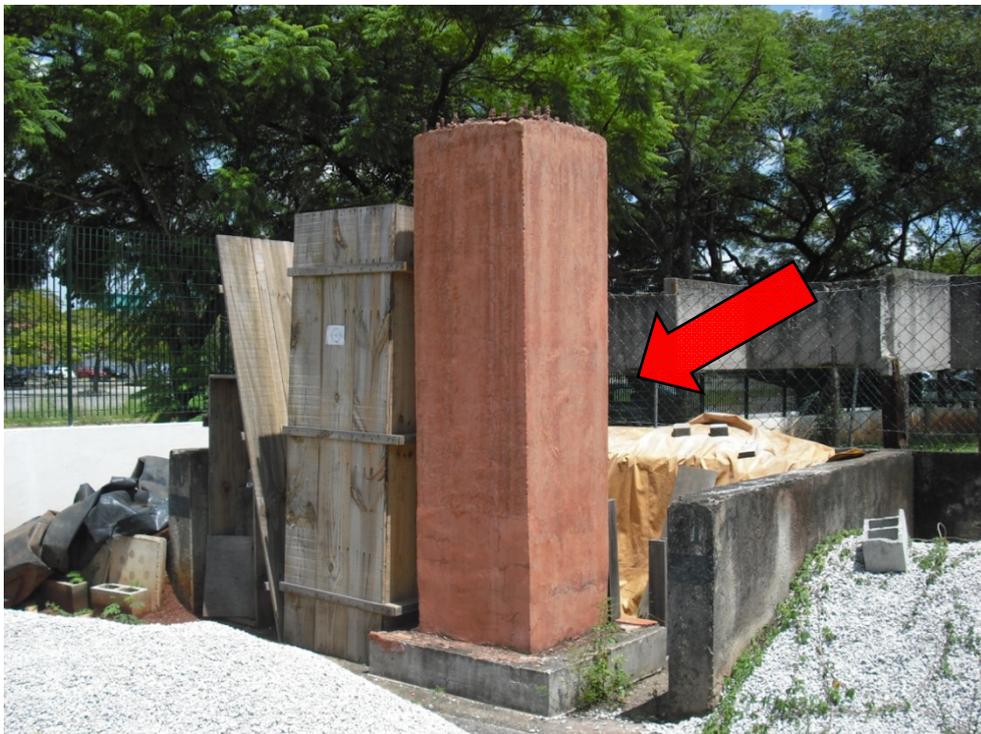
Figura 55 – Réplica do pilar protótipo de concreto colorido de alta resistência do edifício e-Tower, construída no pátio do Laboratório de Materiais de Construção Civil da Escola Politécnica da Universidade de São Paulo.

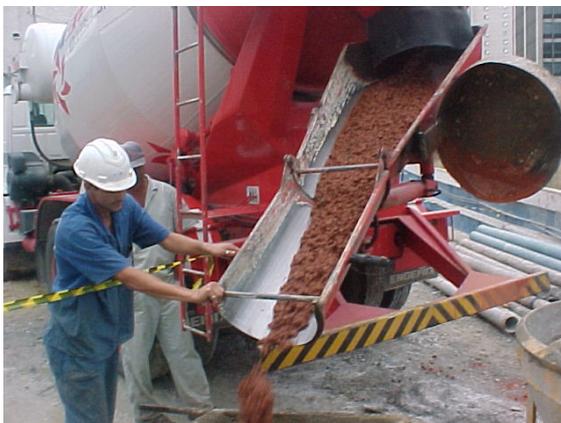
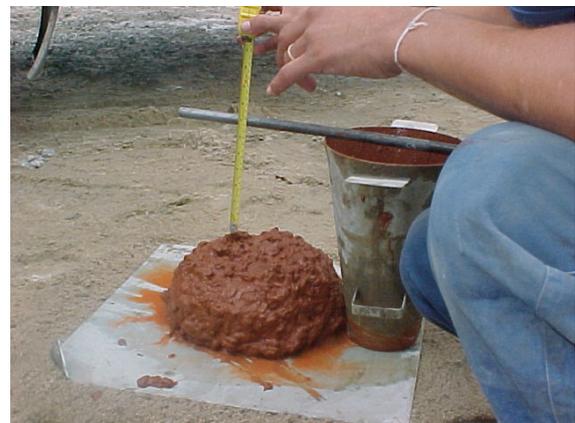
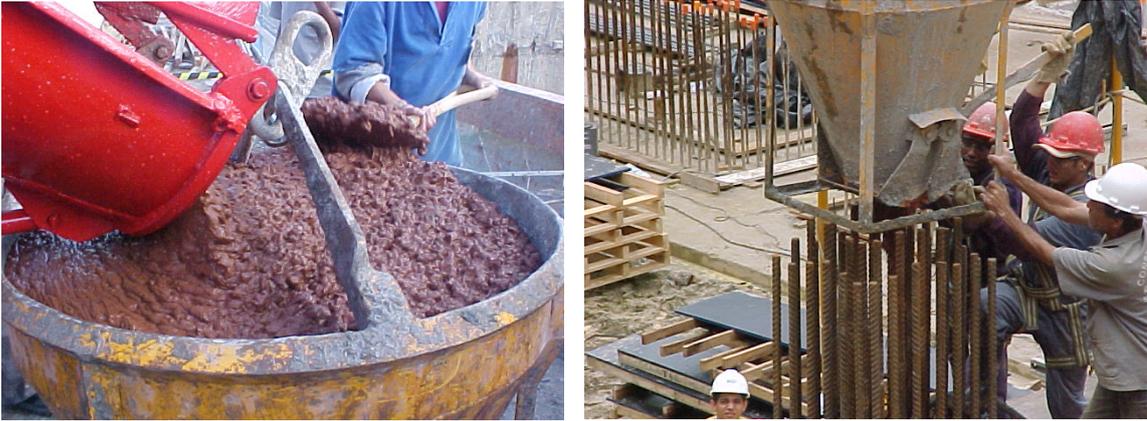
As proporções referentes à dosagem do concreto de alta resistência empregada no edifício e-Tower e replicada, na mesma época, nos protótipos experimentados podem ser observadas na Tabela 14. O aspecto do concreto de alta resistência original, durante as atividades normais de concretagem na obra, pode ser observado nas Figs. 56 e 57, respectivamente.

Figura 56 – Aspecto do concreto colorido de alta resistência, sendo descarregado e ensaiado no canteiro da obra do edifício e-Tower, em 2002 (acervo do Prof. Paulo Helene).

Figura 57 – Atividades relacionadas ao lançamento do concreto colorido de alta resistência, com uso de caçambas usuais, na obra do edifício e-Tower, em 2002 (acervo do Prof. Paulo Helene).

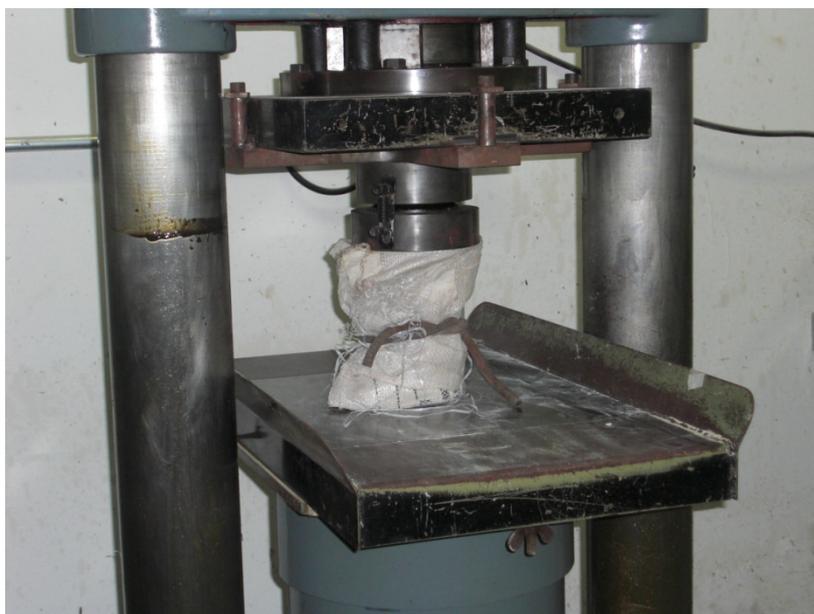
Figura 63 – Procedimento de ruptura do testemunho cilíndrico. Observa-se que o testemunho está protegido em virtude do risco de ruptura tipo explosiva.

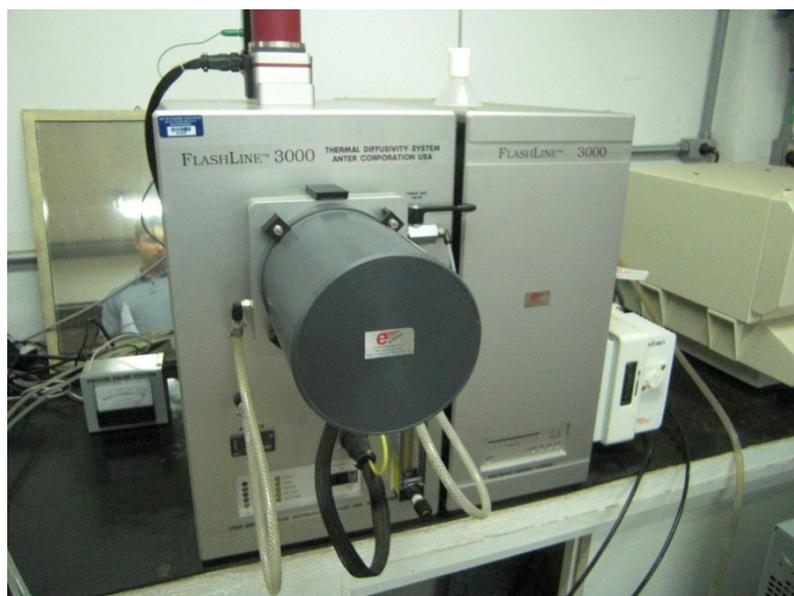
Figura 66 – Equipamento *Thermal Diffusivity System* modelo *FlashLine™ 3000*.

Destaca-se que nos ensaios das propriedades térmicas do concreto de alta resistência foi empregado um método adaptado da ASTM E1461-07 “*Standard Test Method for Thermal Diffusivity by the Flash Method*” em um equipamento *Thermal Diffusivity System* modelo *FlashLine™ 3000*, fabricado pela *Anter Corporation USA* (Fig. 66), nunca antes utilizado no Brasil para este tipo de procedimento envolvendo amostras de concreto. O ensaio foi realizado no Laboratório de Conforto Ambiental e Sustentabilidade do Instituto de Pesquisas Tecnológicas (IPT), em São Paulo.

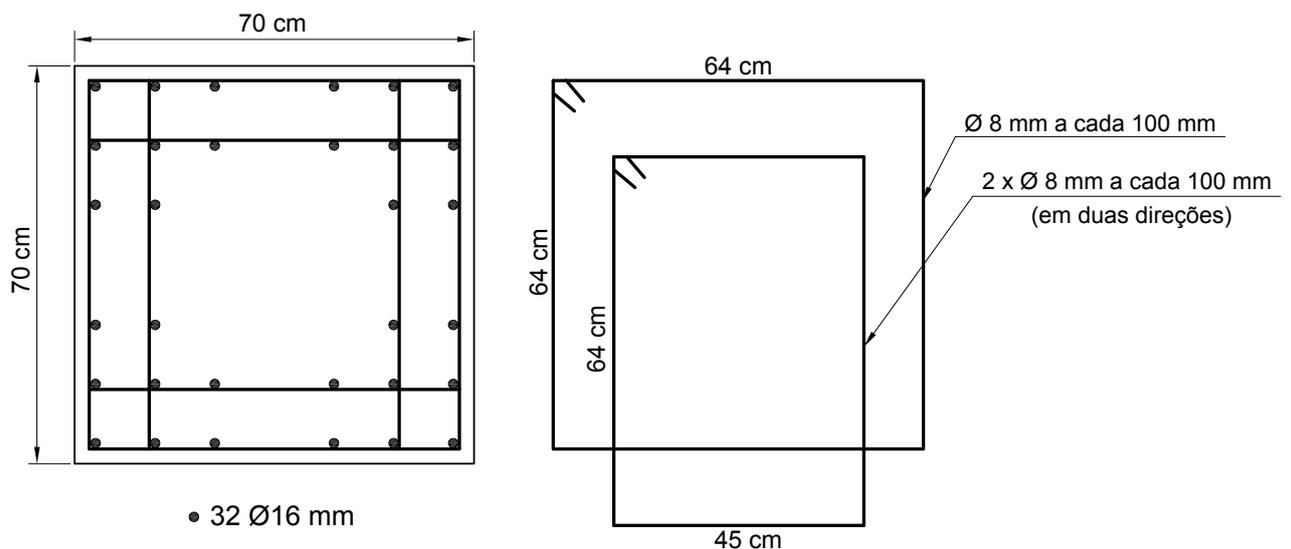
Figura 69 – Detalhe da seção transversal e armadura do pilar protótipo ensaiado.

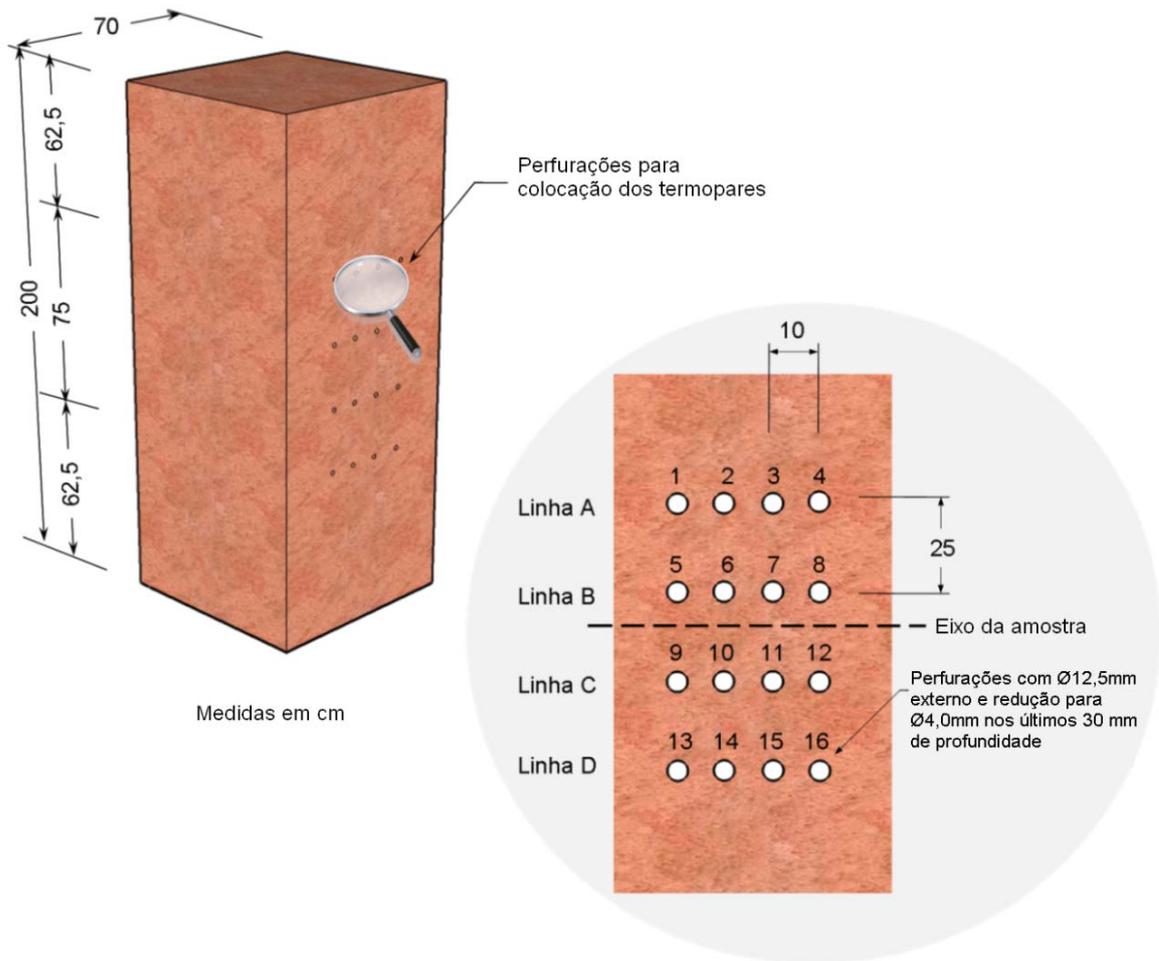
Figura 70 – Indicação das dezesseis perfurações para posterior instalação dos dezesseis termopares no pilar protótipo de concreto de alta resistência.

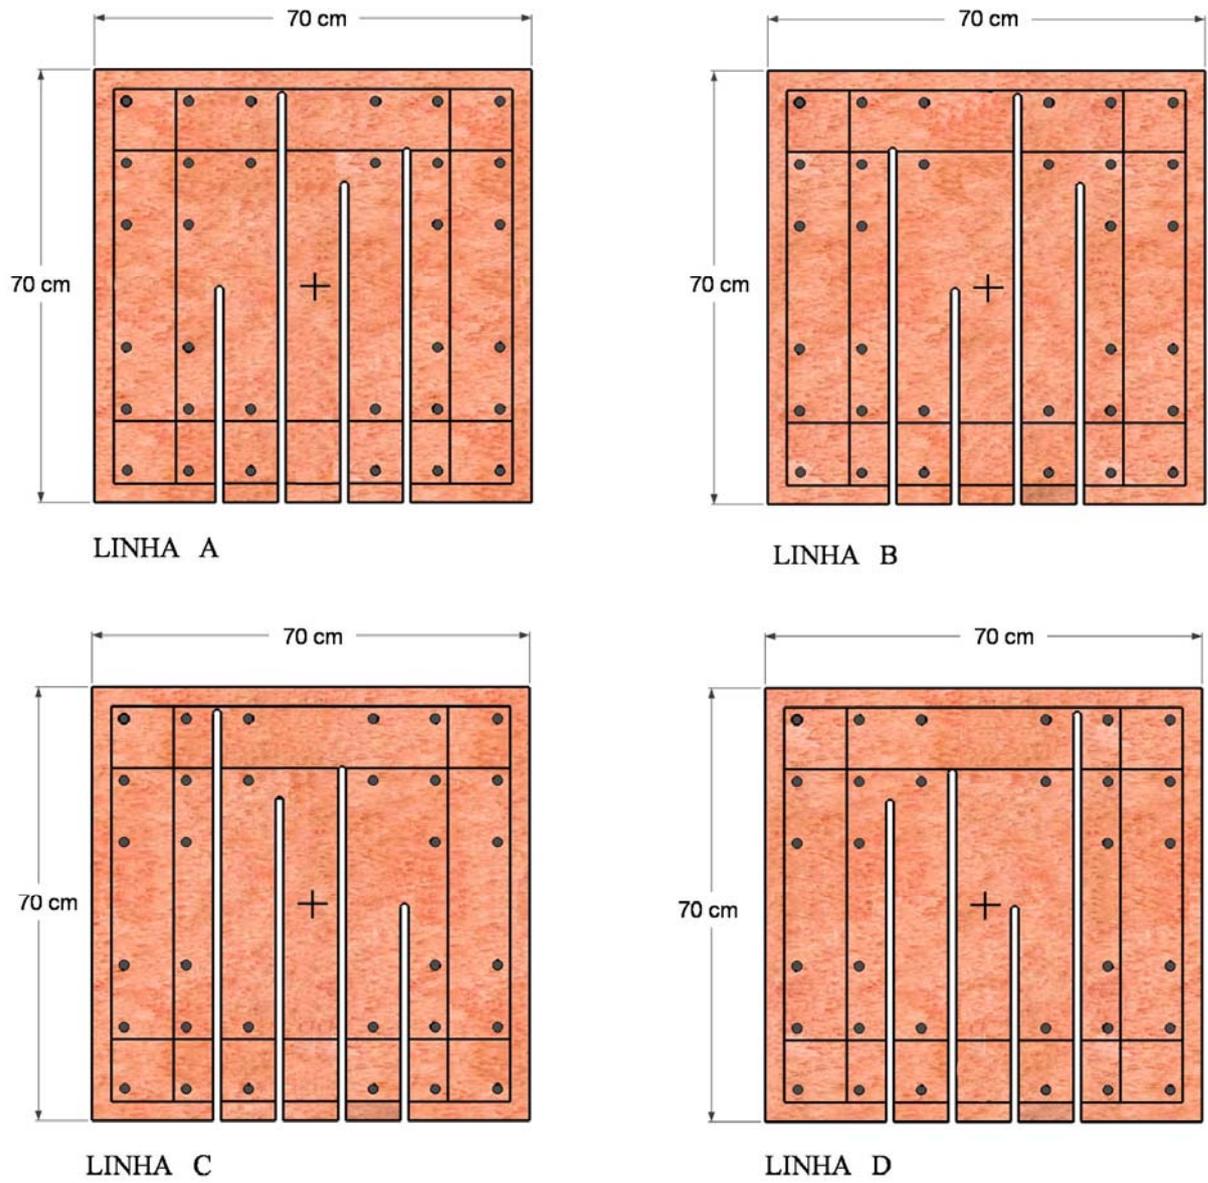
Figura 71 – Indicação das profundidades das perfurações nas quatro linhas (A, B, C e D) para posterior instalação dos termopares.

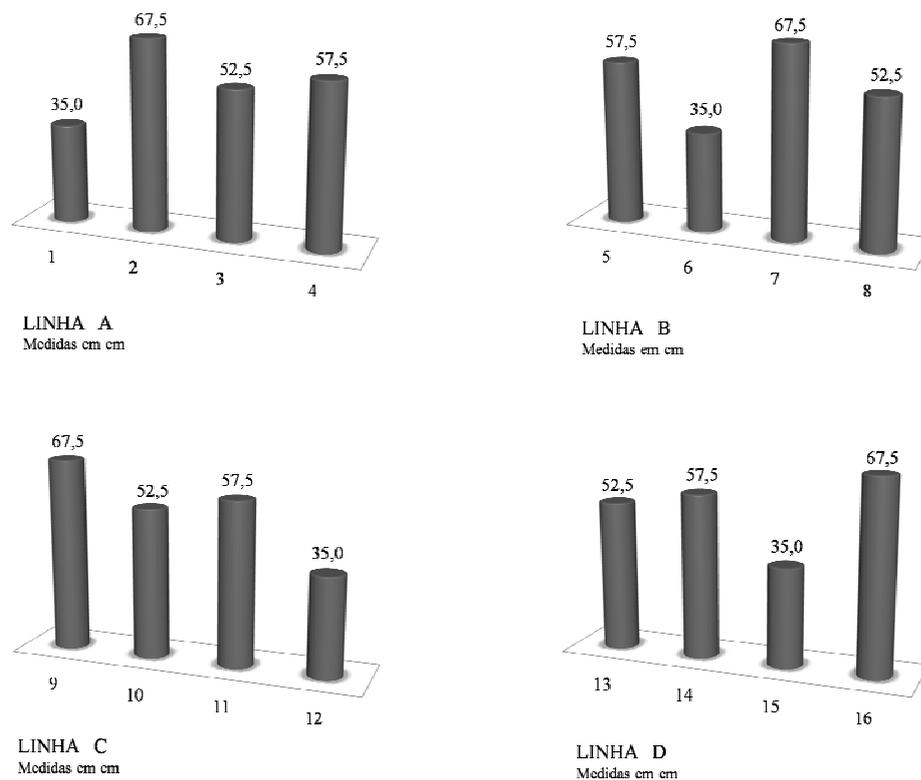
Figura 72 – Indicação dos valores absolutos das profundidades em cada perfuração nas quatro linhas (A, B, C e D) para posterior instalação dos termopares.

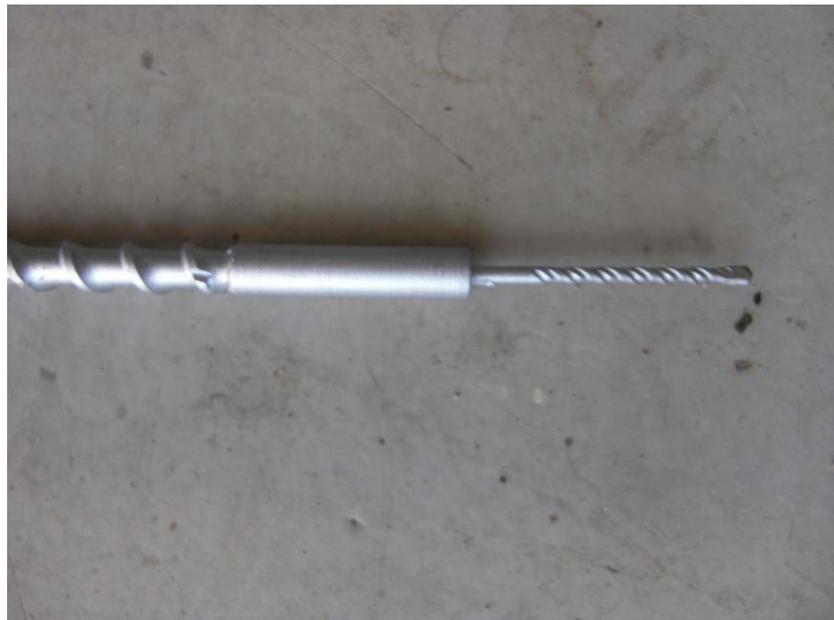
Este procedimento evitou que as temperaturas sofressem influência de vazios originados pela perfuração precedente com maior diâmetro. O detalhe do tipo de perfuração realizada pode ser observado na Fig. 73 (exemplo para Linha A com profundidade de 35cm) e o detalhe da broca especial na Fig. 74. O maior diâmetro inicial foi necessário em função do comprimento total da perfuração (até a profundidade correspondente de 67,5cm).

Figura 74 – Detalhe da ponta da broca especial (redução de \varnothing 12,5mm para \varnothing 4mm) utilizada no procedimento de perfuração para instalação dos termopares.

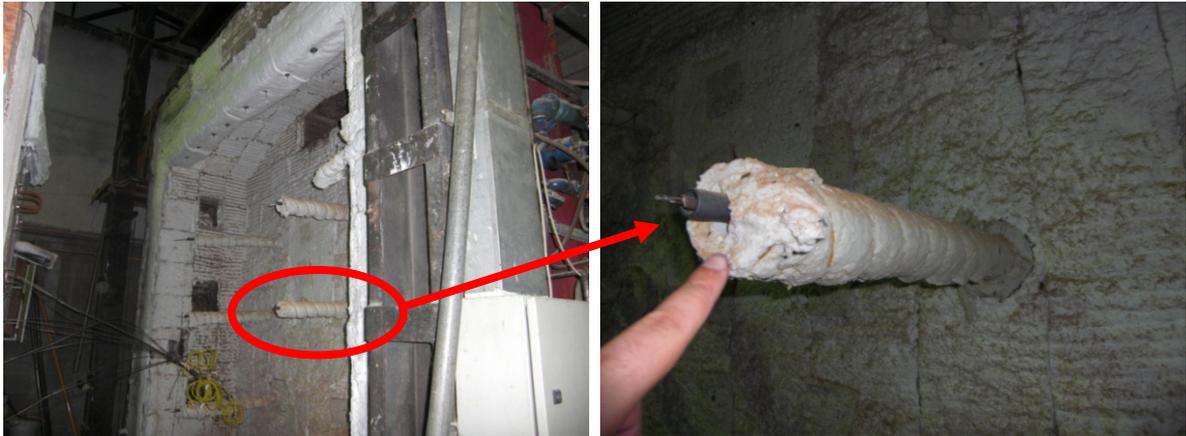
A elevação de temperatura no interior do forno - simulação da curva-padrão ISO 834 -, foi monitorada e mensurada através de seis termopares tipo K, mantidos a uma distância de 150mm das faces, distribuídos em pontos estratégicos, sendo dois para cada face exposta ao fogo; posicionados a 1/3 e a 2/3 da altura total do pilar protótipo.

Os termopares tipo K utilizados para esta finalidade eram de *cromel-alumel*, isolados com miçangas cerâmicas e protegidos com bainha metálica, tendo os fios condutores diâmetro de 1,2mm. Os termopares instalados na câmara do forno, bem como o detalhe de um desses termopares podem ser observados na Fig. 75.

Figura 75 – Detalhe dos termopares instalados na câmara do forno para monitoração da curva-padrão ISO 834, revestidos com manta de fibra cerâmica.

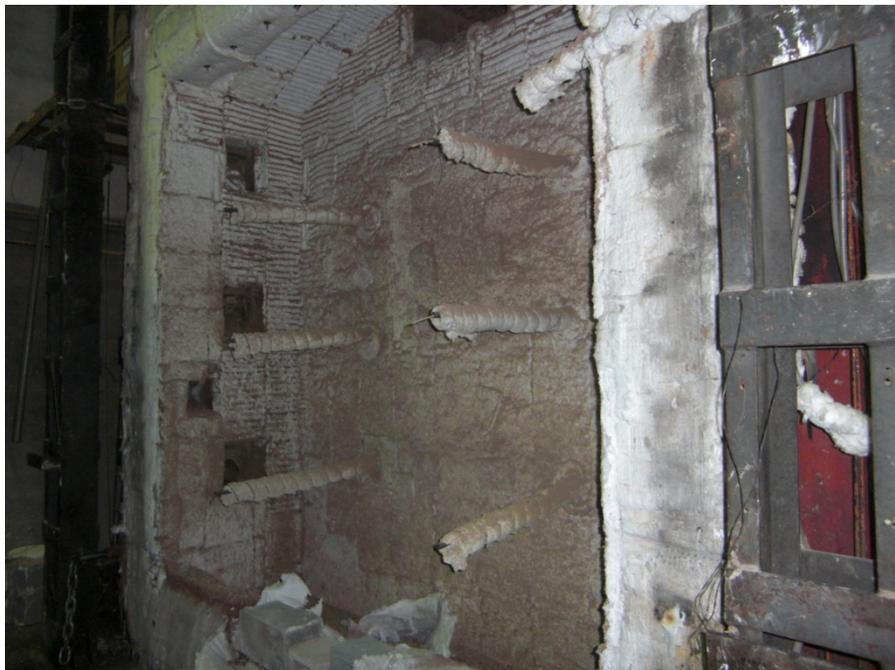
O forno utilizado no programa experimental possui um sistema com cinco queimadores a gás natural, dispostos nas duas paredes laterais e posicionados de modo que não haja encontro frontal entre eles. A câmara do forno utilizado no experimento pode ser observada na Fig. 76.

Figura 76 – Detalhe da câmara do forno utilizado no programa experimental desenvolvido no Laboratório de Segurança ao Fogo do IPT.

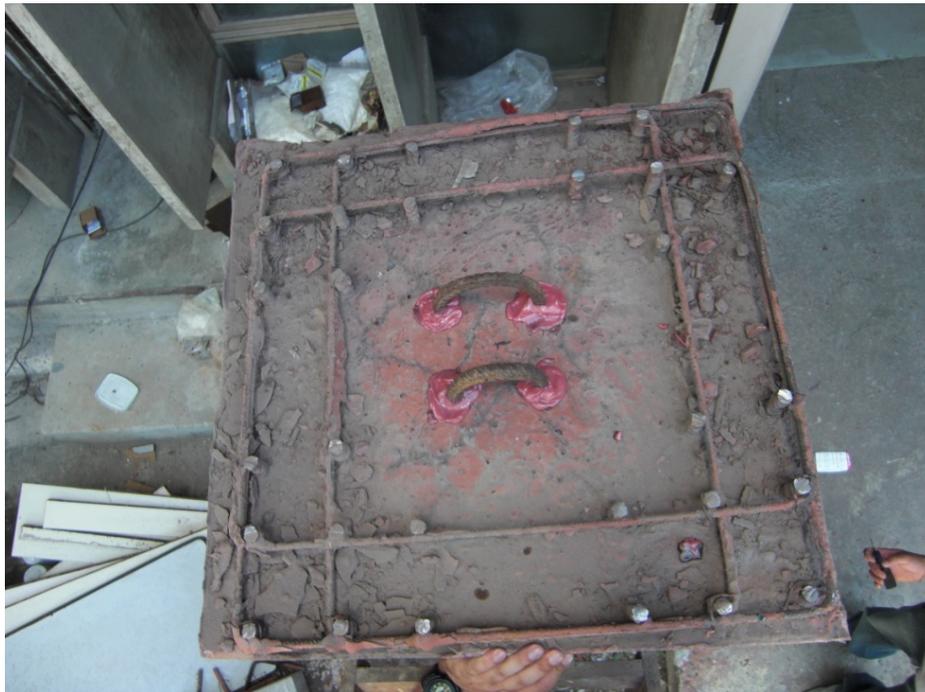
Após as dezesseis perfurações para instalação dos termopares no interior do pilar, mencionadas anteriormente, procedeu-se à ancoragem química, por sistema de injeção com uso de resina epoxídica, de dois ganchos paralelos para respectiva operação de içamento, atividade a ser realizada posteriormente ao corte na região da base do pilar.

Esses ganchos foram concebidos com aço CA-50 \varnothing 16 mm e dimensionados para o içamento mínimo de 2,5t, massa estimada da amostra. Os ganchos foram ancorados em uma profundidade de aproximadamente 20cm na parte superior do pilar protótipo. O detalhe desses ganchos já ancorados na superfície do pilar pode ser observado na Fig. 77.

Figura 77 – Detalhe dos ganchos de aço ancorados quimicamente para posterior içamento do pilar, com massa estimada de 2,5t.

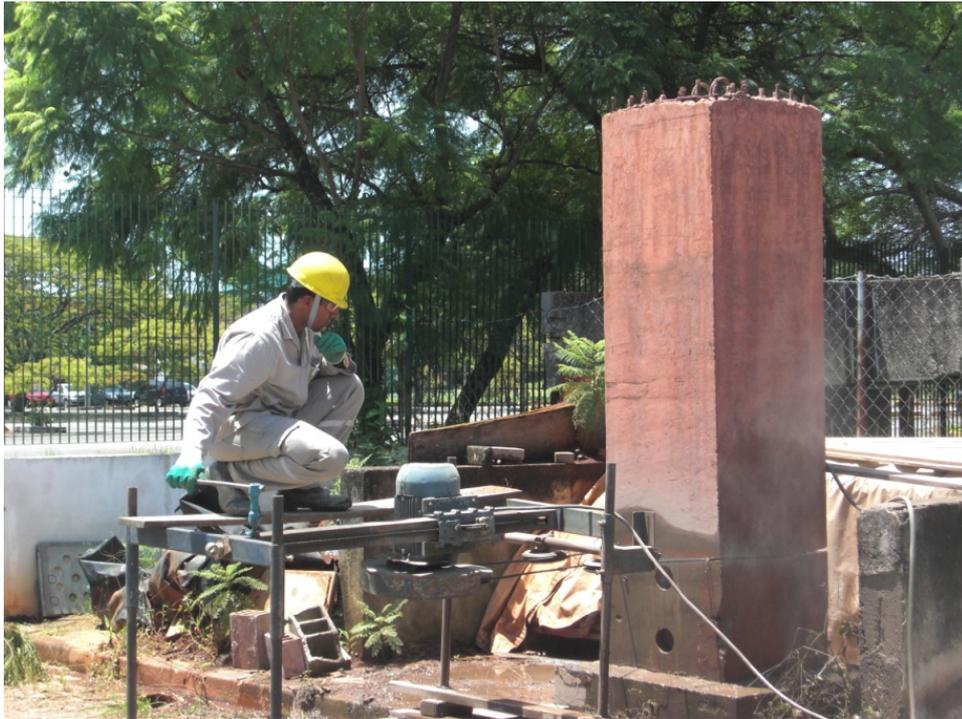
Figura 79 – Procedimento de corte mecanizado com uso de fio diamantado do pilar protótipo no pátio do Laboratório de Concreto da Escola Politécnica da Universidade de São Paulo.

A operação de corte foi realizada mecanicamente com uso de fio diamantado encapado, provida simultaneamente por um sistema de refrigeração a água. O procedimento de corte pode ser observado na Fig. 79 e o respectivo içamento e transporte do pilar protótipo nas Figs. 80 e 81. Por sua vez, a parte remanescente (posterior ao procedimento de corte) pode ser observada na Fig. 82.

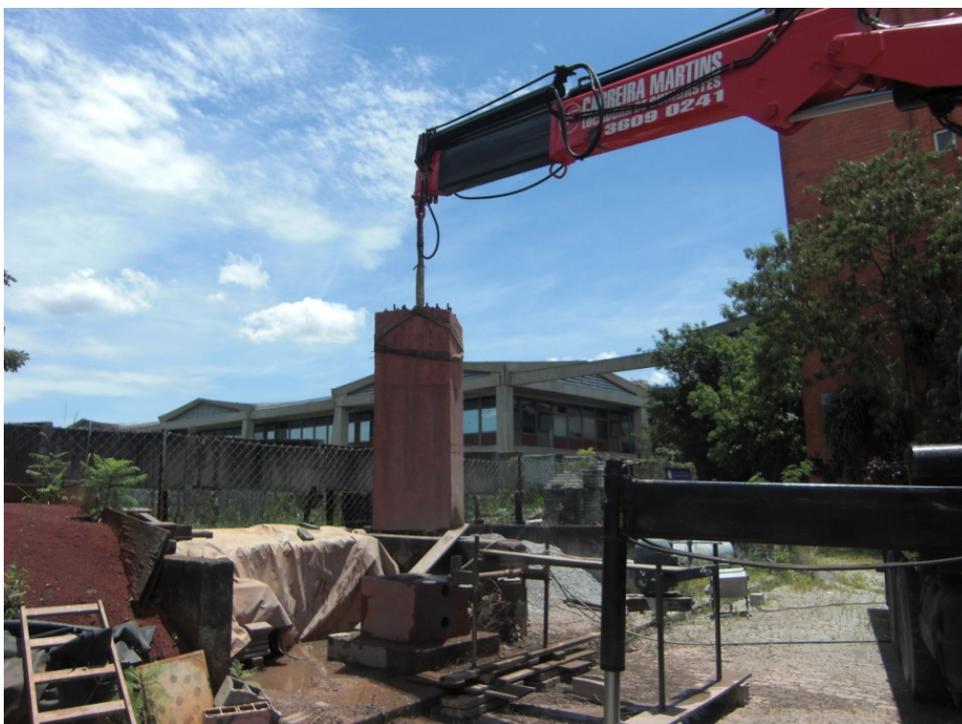
Figura 80 – Procedimento de içamento do pilar protótipo (já cortado na altura de 200cm).

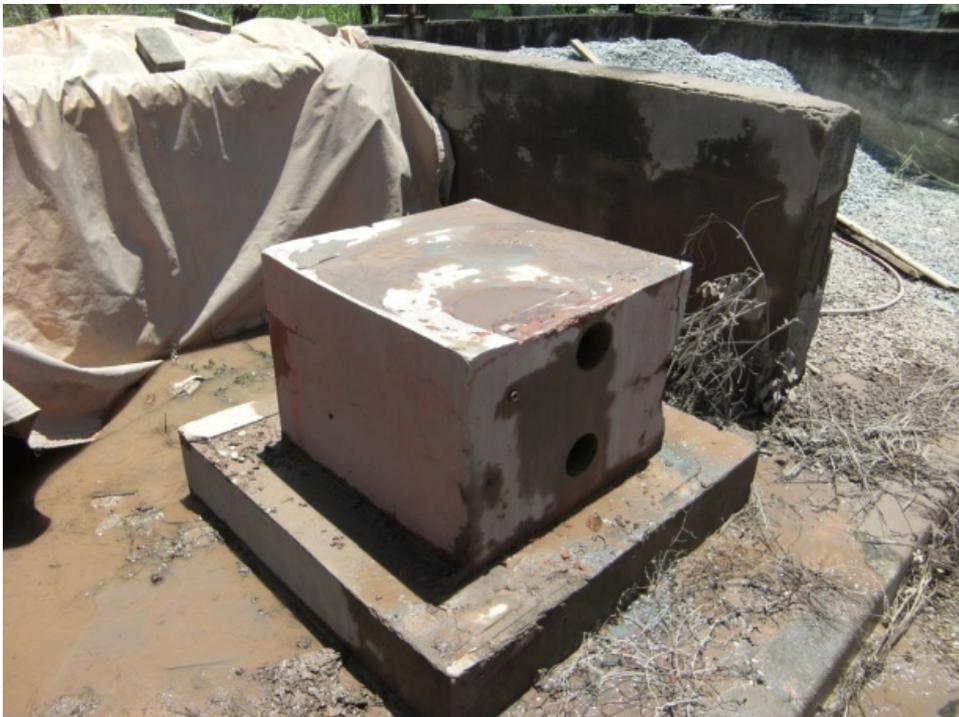
Figura 82 – Detalhe da parte remanescente do pilar protótipo no pátio do Laboratório de Concreto do Prédio de Engenharia Civil da Escola Politécnica da Universidade de São Paulo.

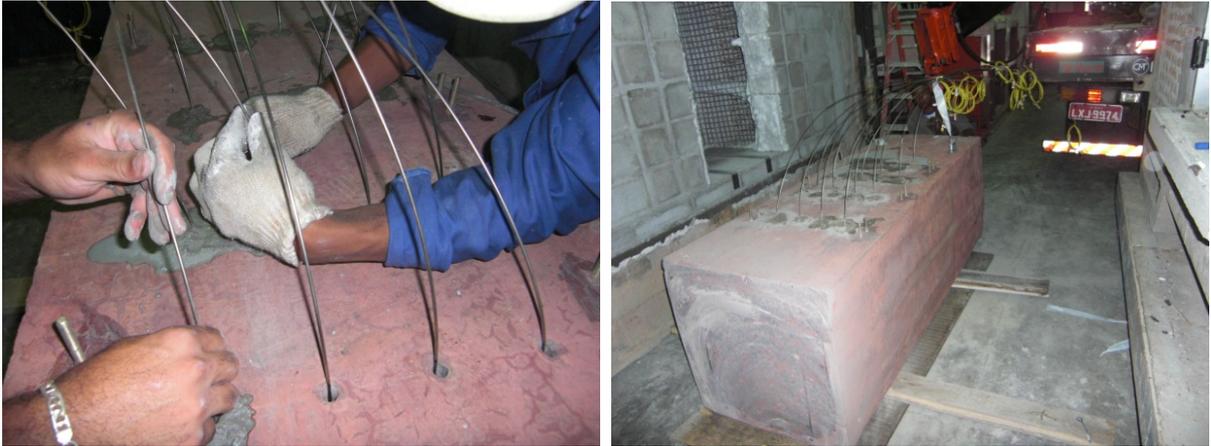
Figura 83 – Procedimento de fixação dos termopares com uso de graute de alta resistência no pilar horizontalizado.

Quando o pilar foi horizontalizado, procedeu-se com a fixação dos termopares nas dezesseis perfurações previamente realizadas. O preenchimento da região dos óculos perfurados com diâmetro de 12,5mm foi realizado com uso de graute de alta resistência. Este procedimento pode ser observado na Fig. 83.

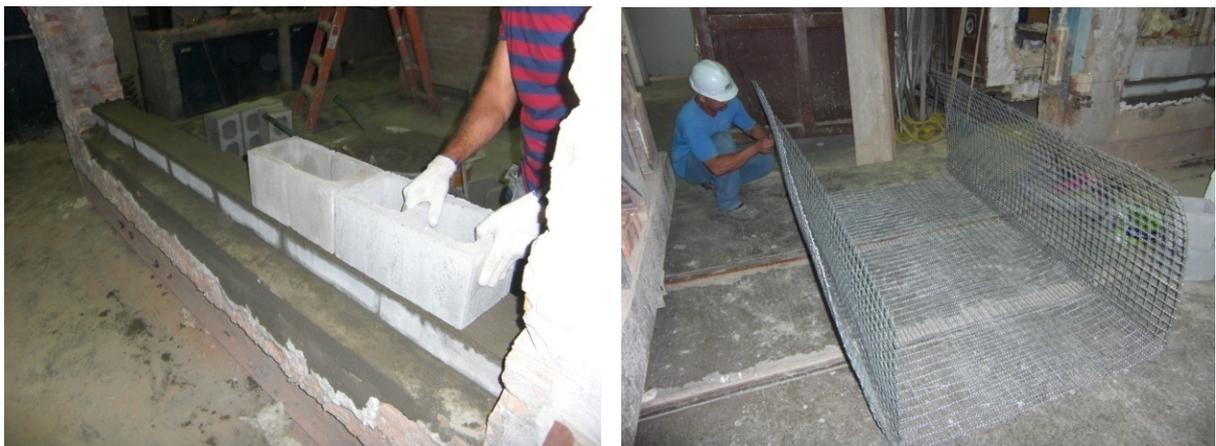
Figura 89 – Detalhe da execução da alvenaria e da gaiola em tela de aço galvanizado.

A execução da alvenaria propriamente dita, bem como os detalhes envolvidos para sua concepção, a instalação da manta de fibra cerâmica, o posicionamento da gaiola em tela de aço galvanizado e o sistema de fixação do pilar protótipo através de chapas metálicas, podem ser observados na sequencia das Figs. 89 a 98.

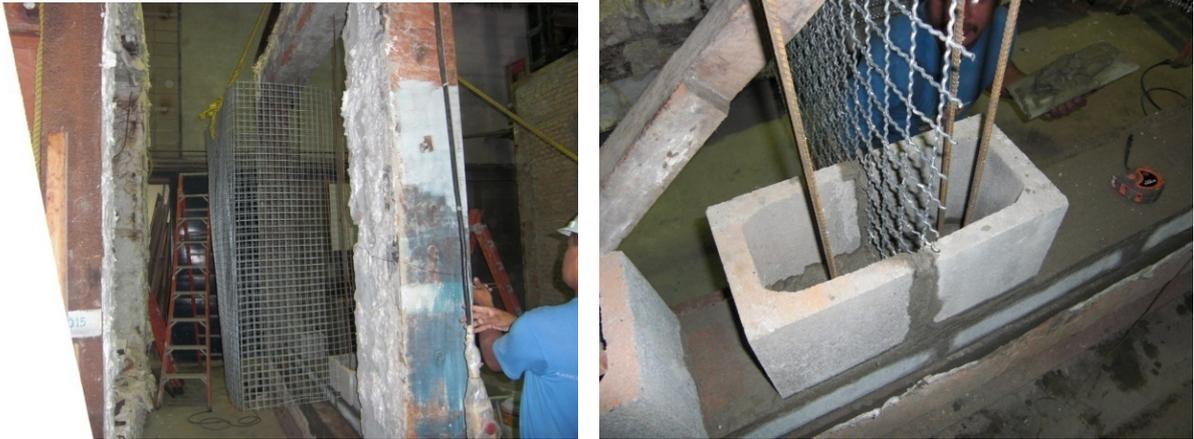
Figura 90 – Detalhe do posicionamento da gaiola em tela de aço galvanizado.

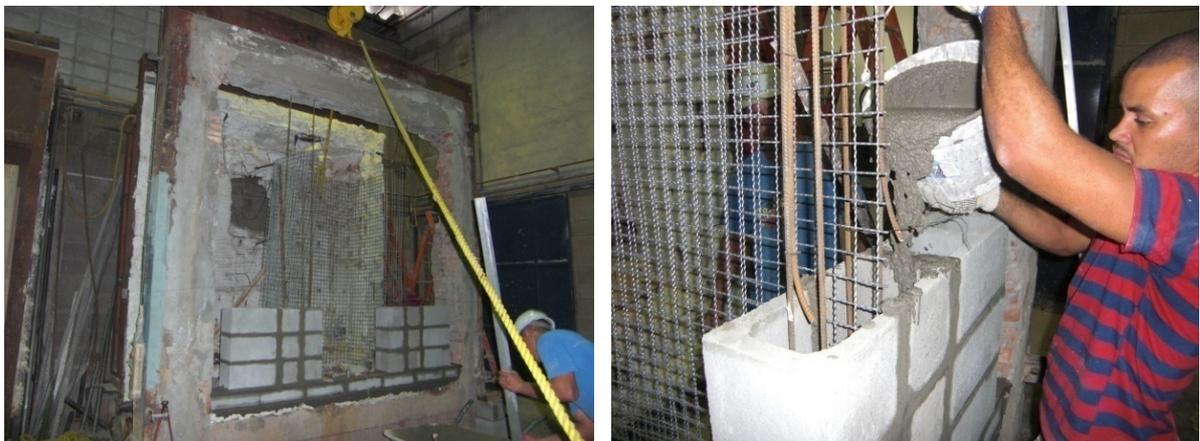
Figura 91 – Detalhe da execução da alvenaria com grauteamento na parte vinculada à tela de aço e à amostra.

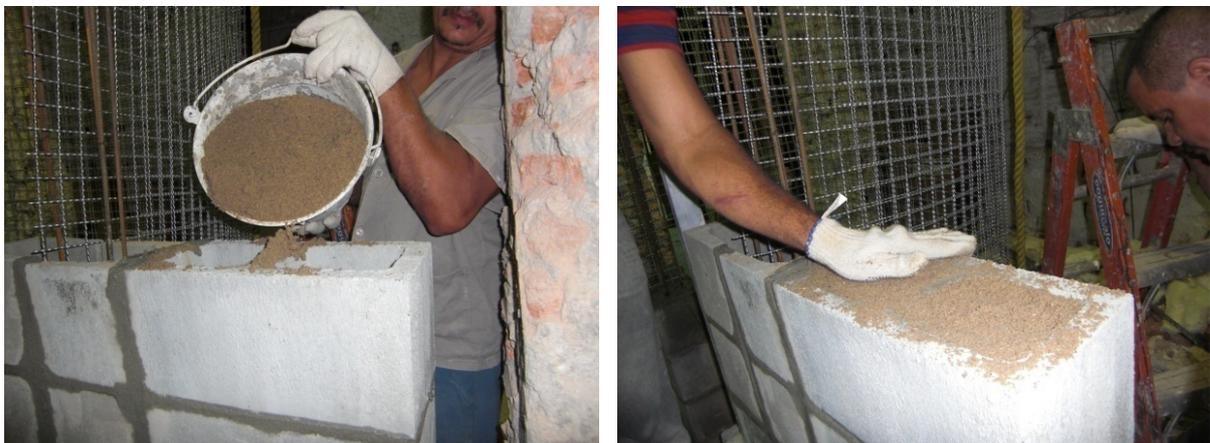
Figura 92 – Detalhe do preenchimento com areia no interior dos blocos que não foram grauteados.

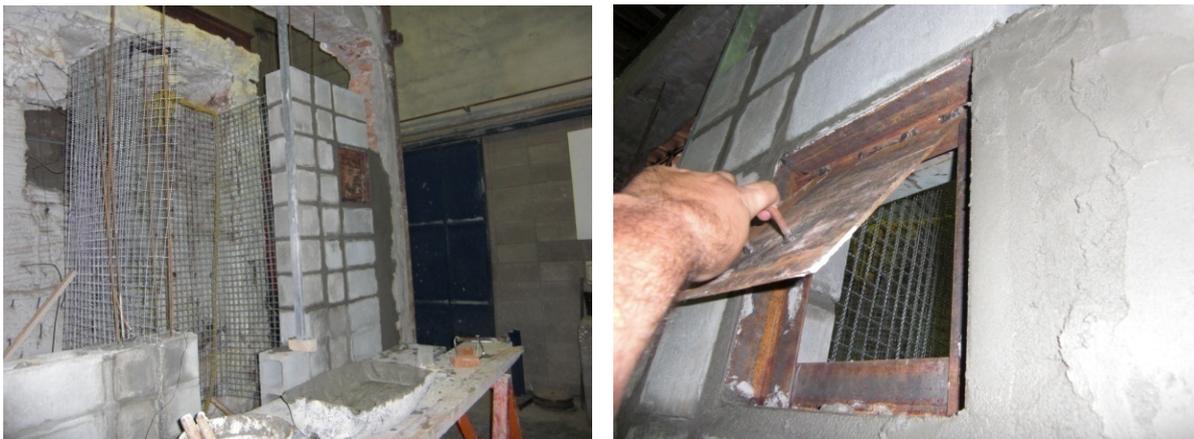
Figura 93 – Detalhe da alvenaria e das janelas de inspeção.

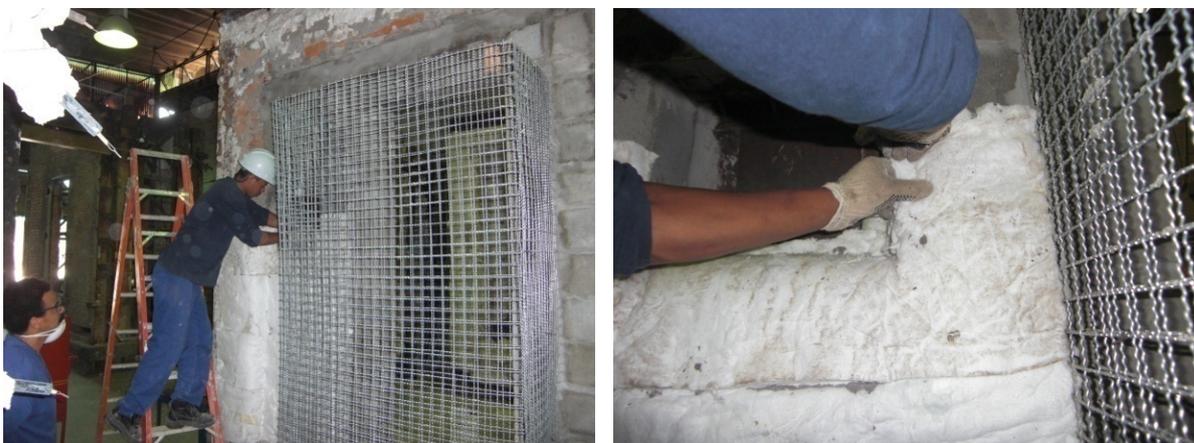
Figura 95 – Detalhe da instalação da manta em fibra cerâmica na parte interna da alvenaria.

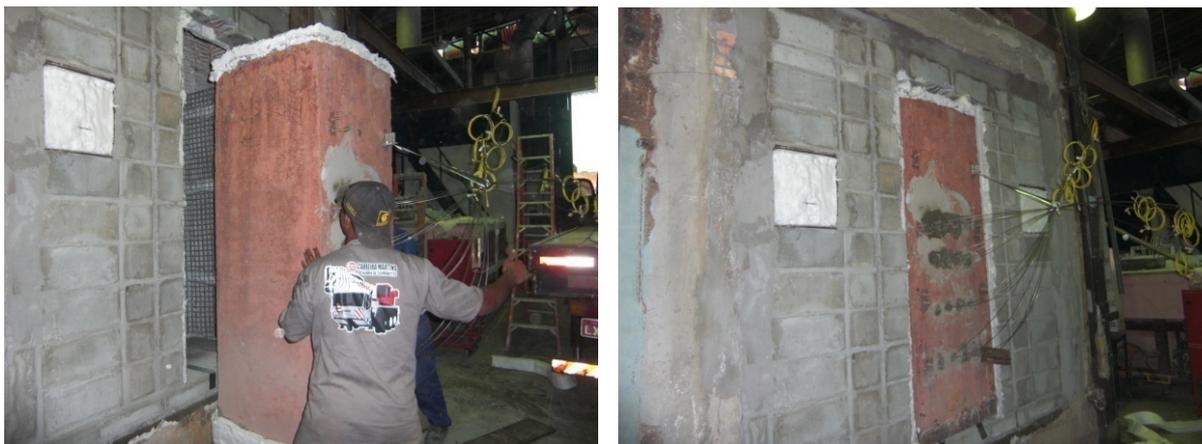
Figura 96 – Detalhe da colocação do pilar na câmara do forno, através da alvenaria previamente construída.
