**AVALIAÇÃO DE PILARES DE CONCRETO ARMADO COLORIDO DE
ALTA RESISTÊNCIA, SUBMETIDOS A ELEVADAS TEMPERATURAS**

Tese apresentada à Escola Politécnica da
Universidade de São Paulo para obtenção
do título de Doutor em Engenharia

Área de Concentração:
Engenharia de Construção Civil e Urbana

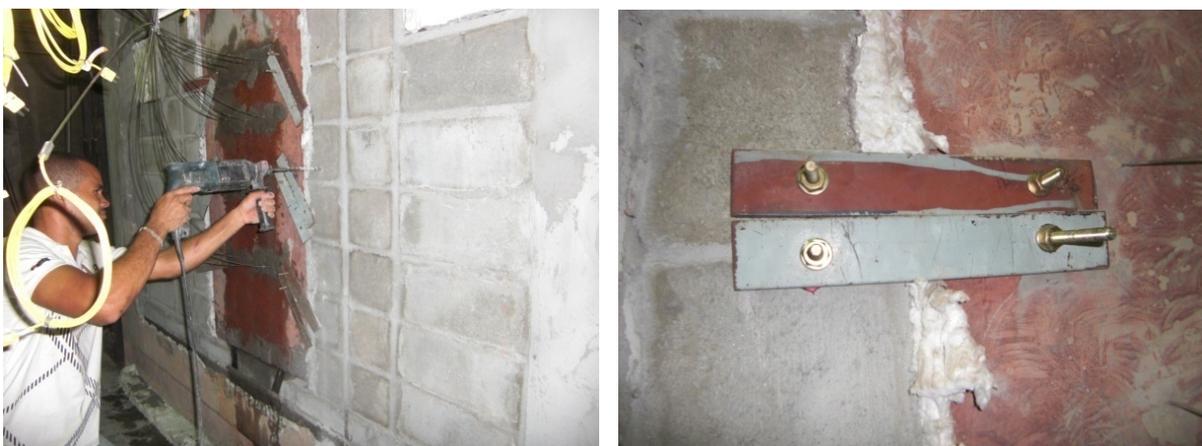
Figura 97 – Detalhe da fixação do pilar na alvenaria, através de chapas metálicas parafusadas.

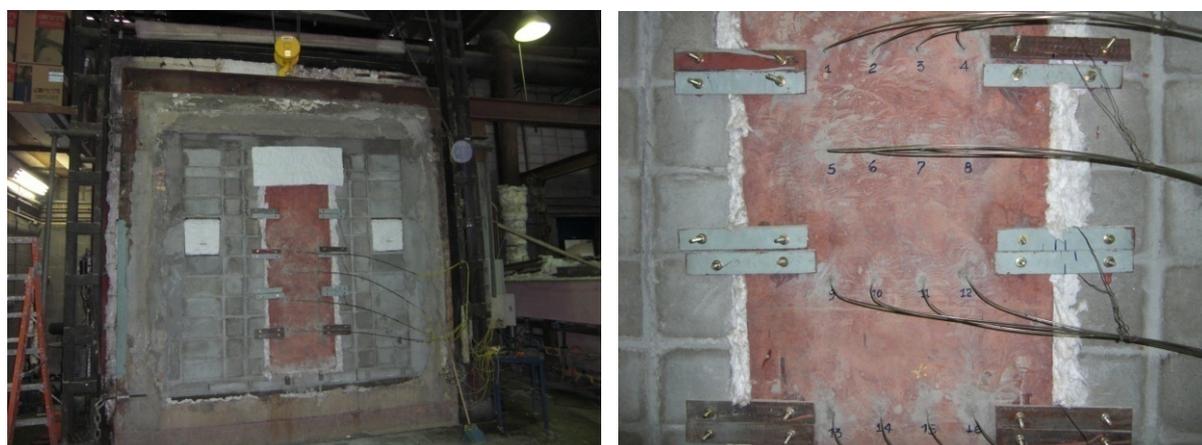
Figura 98 – Esquema final para o experimento de simulação de incêndio e detalhe dos dezesseis termopares instalados através da face externa da amostra.

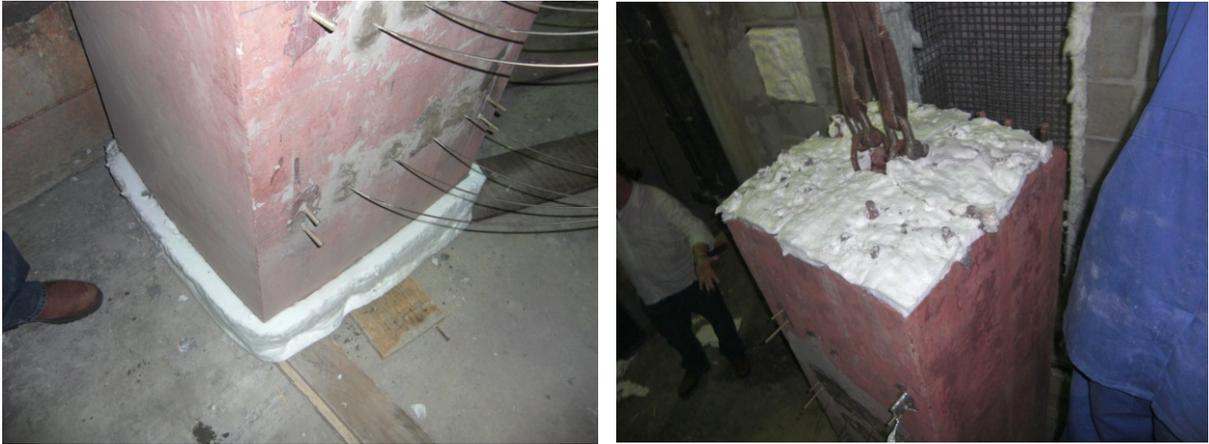
Figura 99 – Detalhe do isolamento das extremidades do pilar com manta de fibra cerâmica.

Destaca-se que o elemento de concreto também foi revestido com manta de fibra cerâmica tipo XE com densidade 64kg/m^3 em suas extremidades (na base e no topo), para simulação da propagação de calor unidirecional (somente nas direções ortogonais às faces) durante o experimento, conforme observado na Fig. 99.

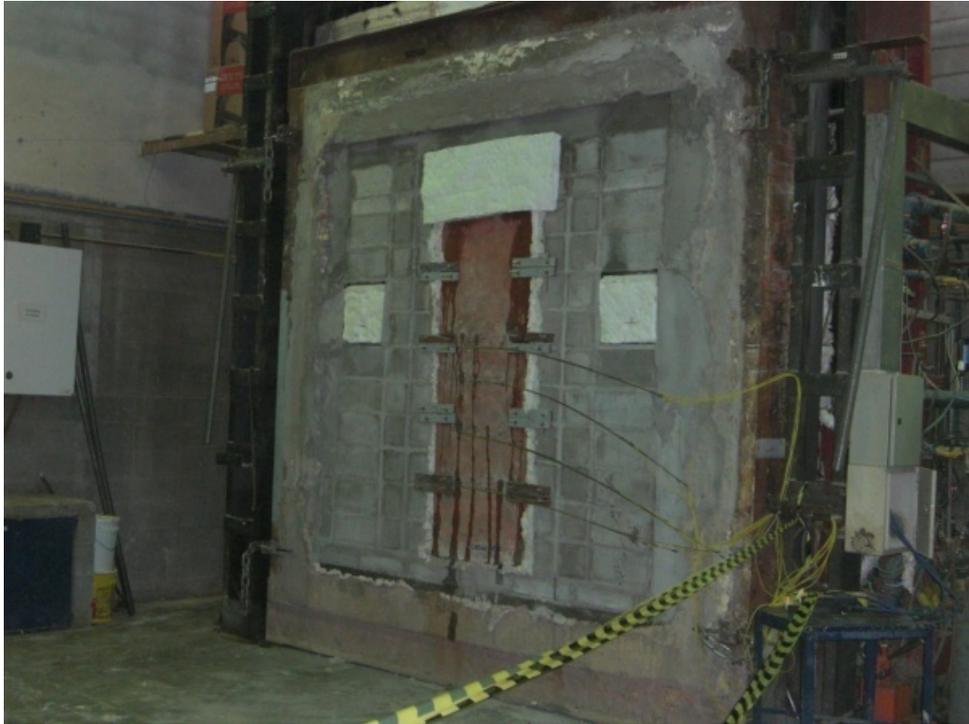
Figura 101 – Pilar protótipo durante o experimento laboratorial de simulação de incêndio.

O ensaio de simulação de incêndio, através da curva-padrão ISO 834, foi realizado no final de janeiro de 2010. O pilar protótipo durante o experimento laboratorial de simulação de incêndio pode ser observado na Fig. 101.

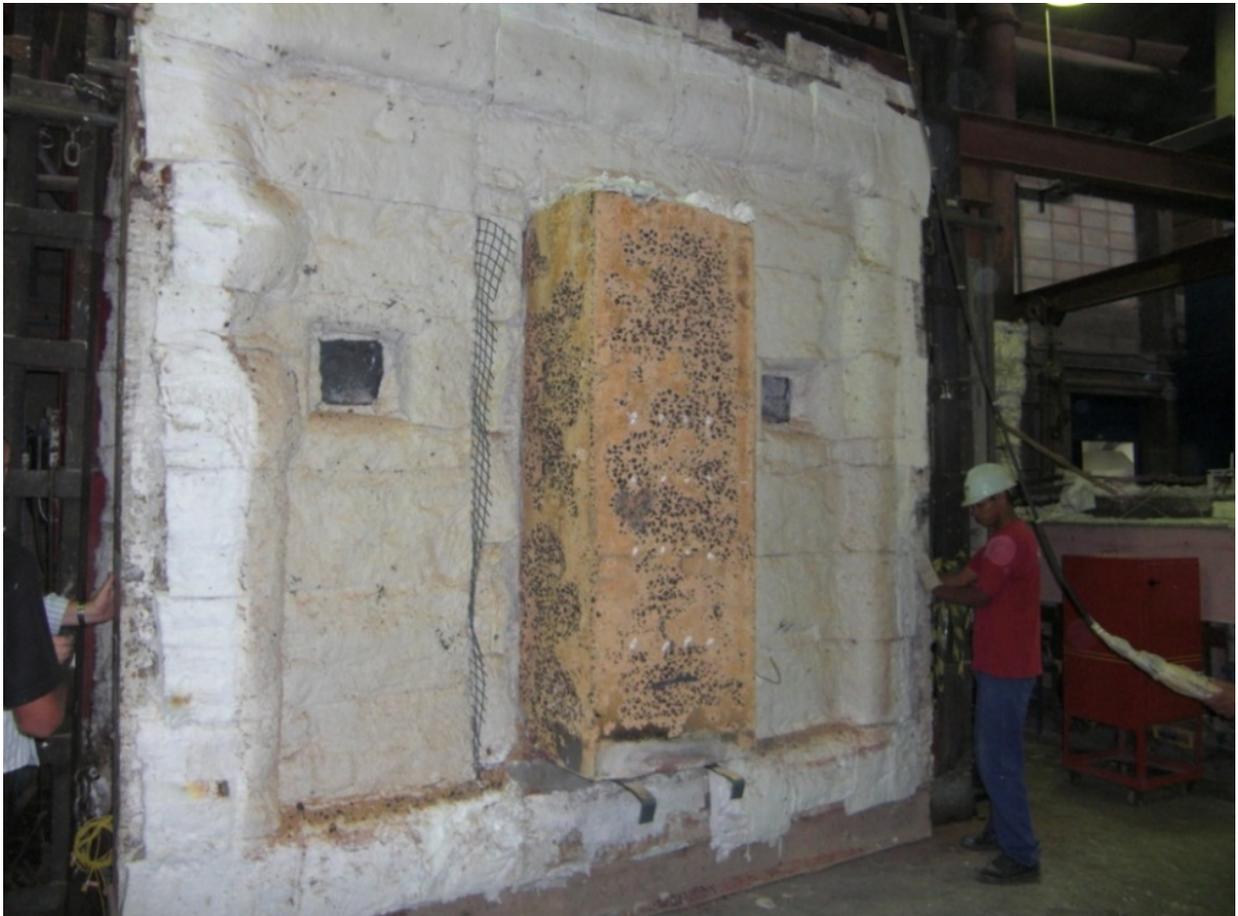
Figura 102 – Visão geral do pilar protótipo, posterior ao experimento de simulação de incêndio (instante de remoção da câmara do forno).

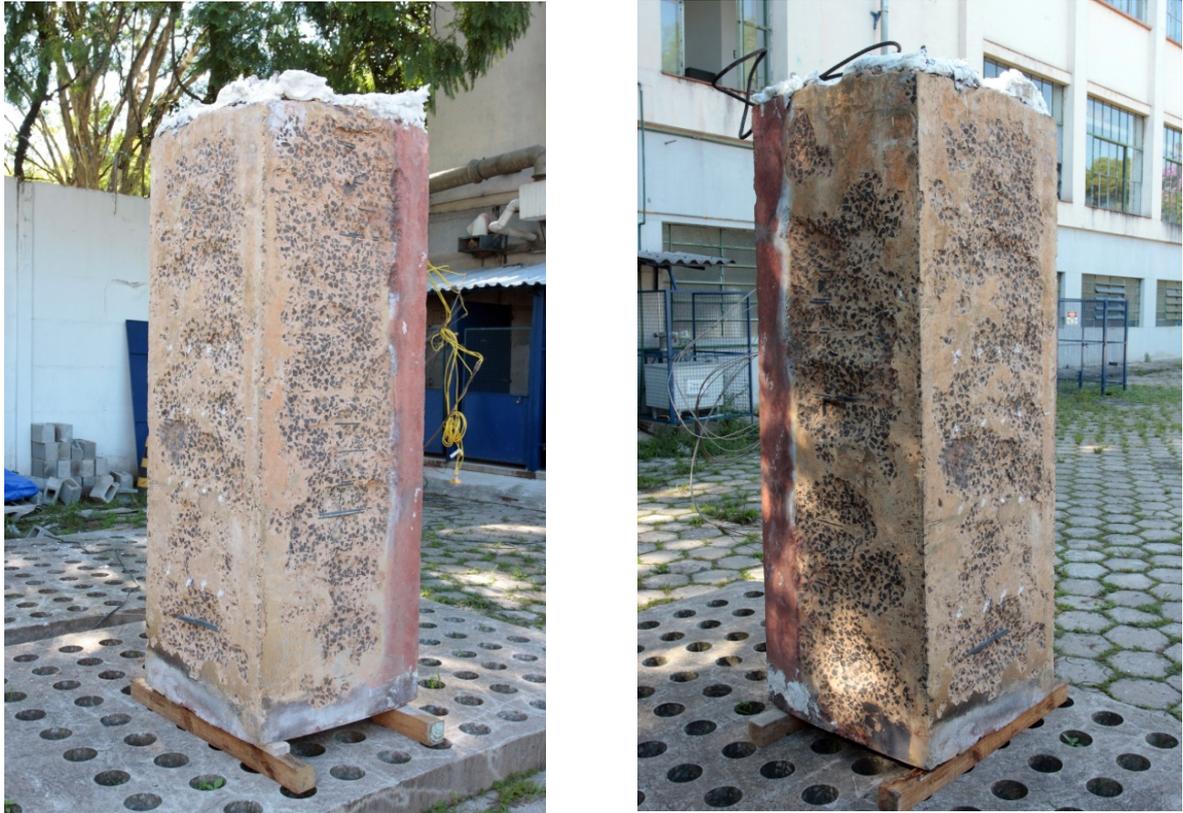
Figura 103 – Visão geral do pilar posterior ao evento de simulação de incêndio (detalhe das faces).

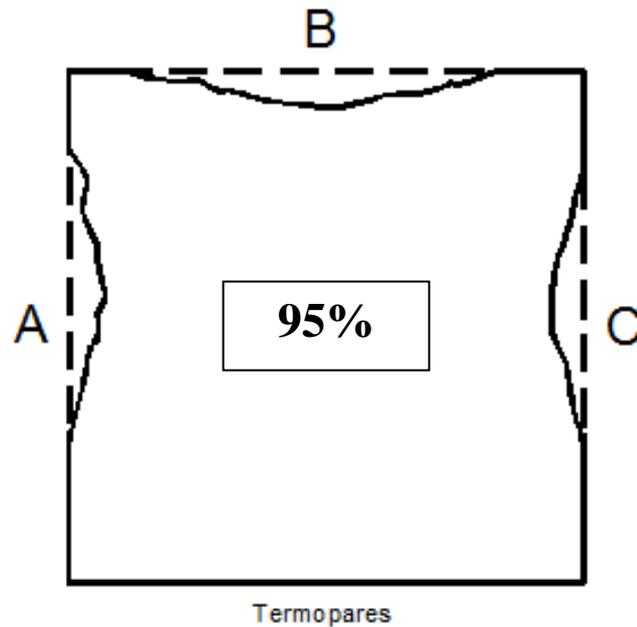
Figura 104 – Detalhe típico da seção transversal preservada (aproximadamente 95% da original) após o experimento.

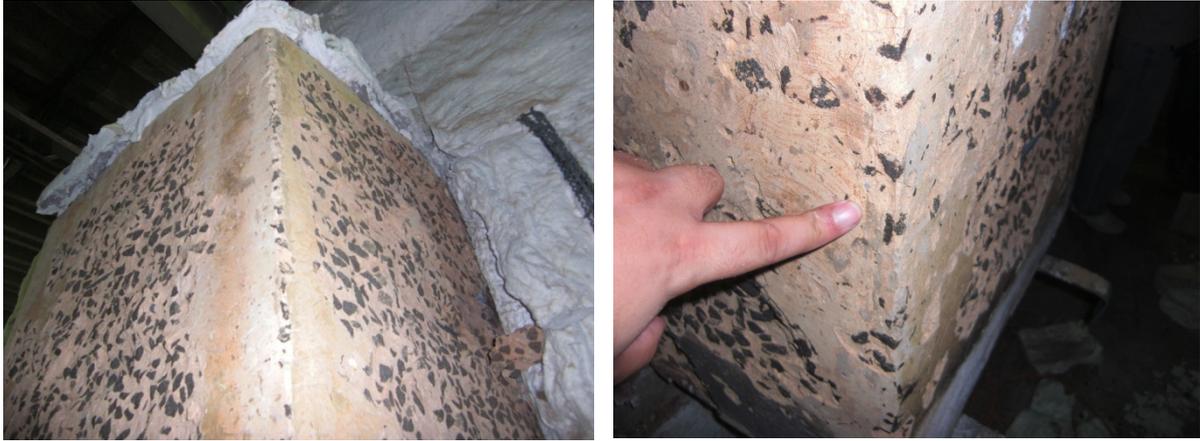
Figura 105 – Detalhe das arestas intactas, posterior ao evento de simulação de incêndio.

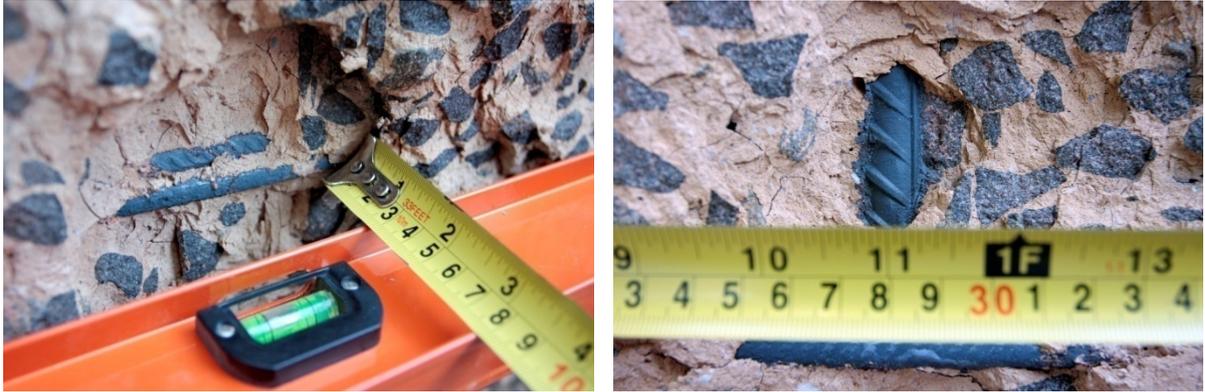
Figura 106 – Detalhes da pouca exposição da armadura nas faces do pilar, posterior ao evento de simulação de incêndio.

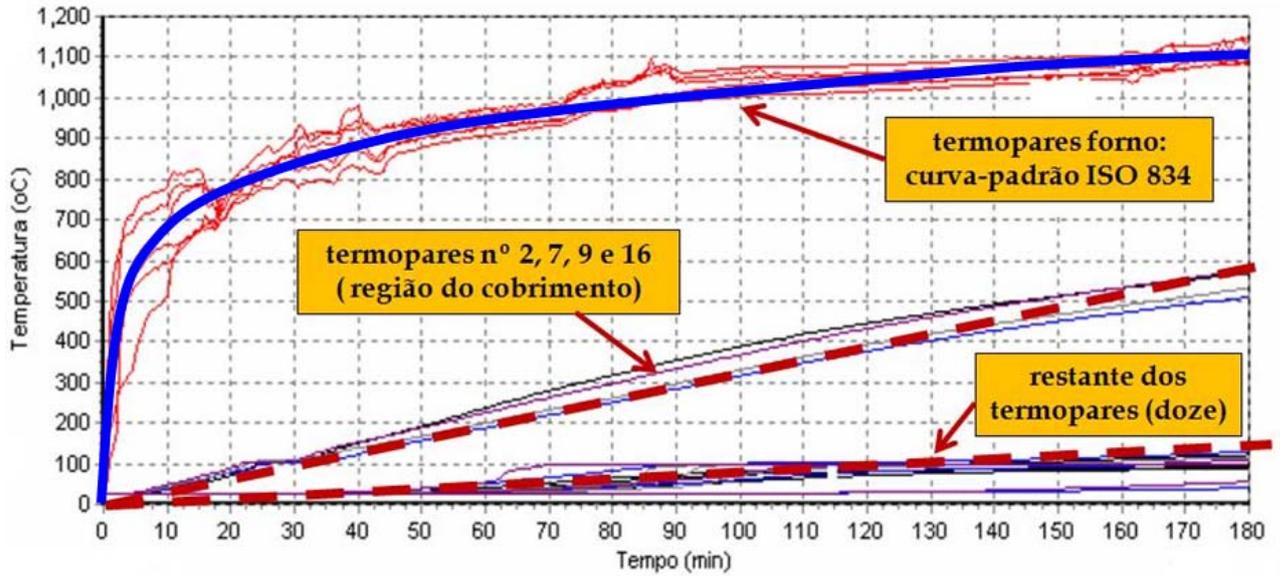
Figura 107 – Temperaturas no interior do forno (acompanham a curva padrão ISO 834, desenhada em azul) e nos dezesseis termopares instalados no interior do pilar (durante os 180 minutos de ensaio).

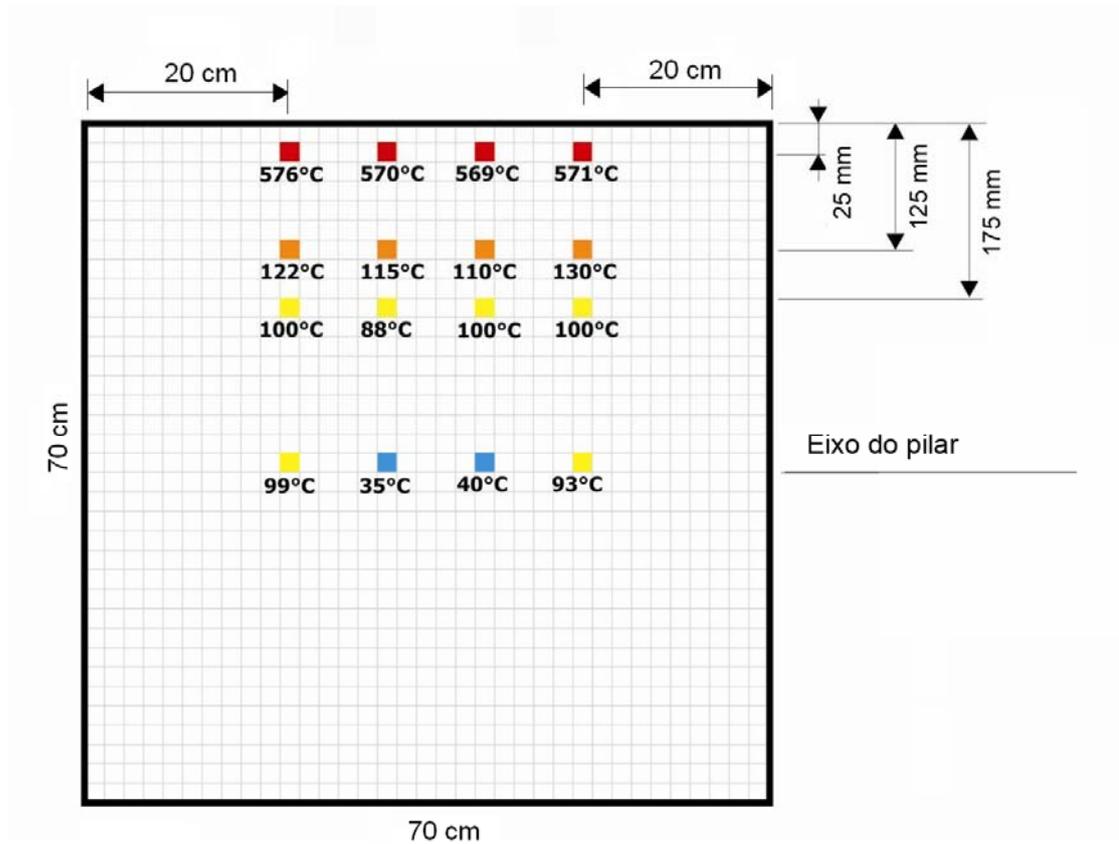
Figura 108 – Registro das temperaturas no interior do pilar (seção transversal) no instante de 180min (3h).

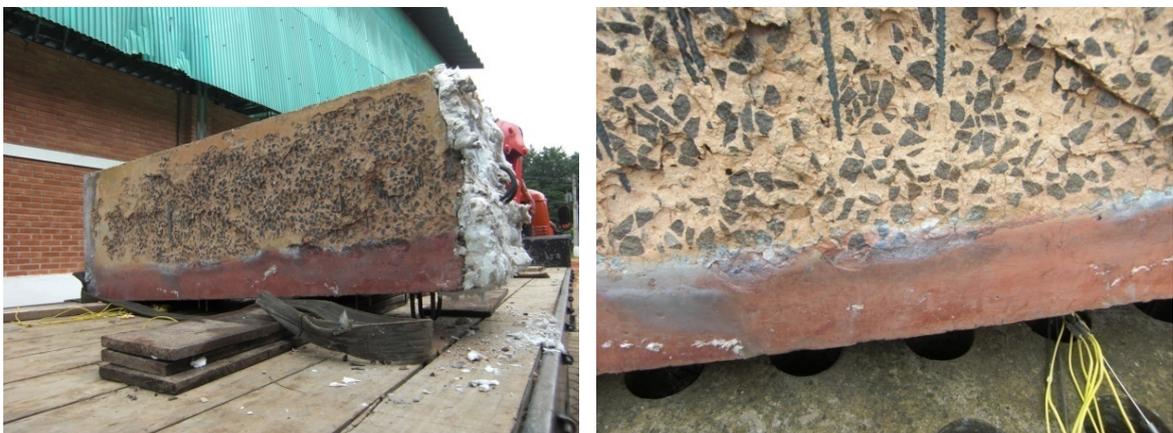
Figura 109 – Detalhe da diferença de coloração do pilar protótipo após o experimento de simulação de incêndio, podendo-se observar a coloração original (vermelha) conservada pela proteção térmica oferecida pelo engastamento do pilar na parede de fechamento.

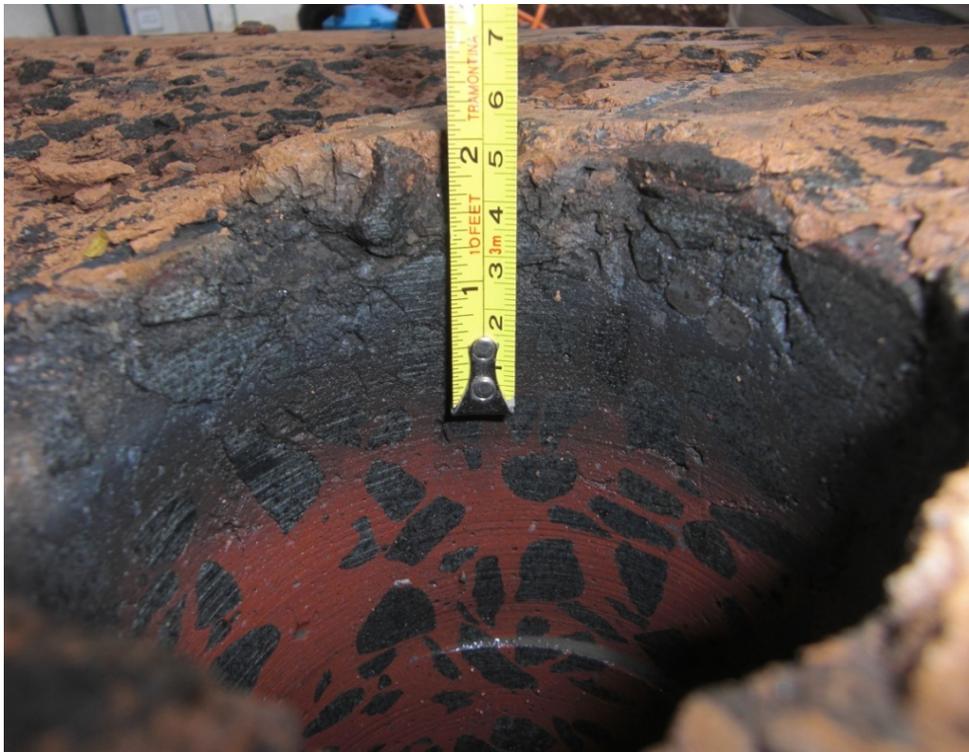
Figura 110 – Detalhe da alteração de cor promovida pela reação química de redução do óxido de ferro (Fe_2O_3) nos primeiros 55 milímetros de profundidade do pilar (região do centro da face exposta ao fogo do elemento).

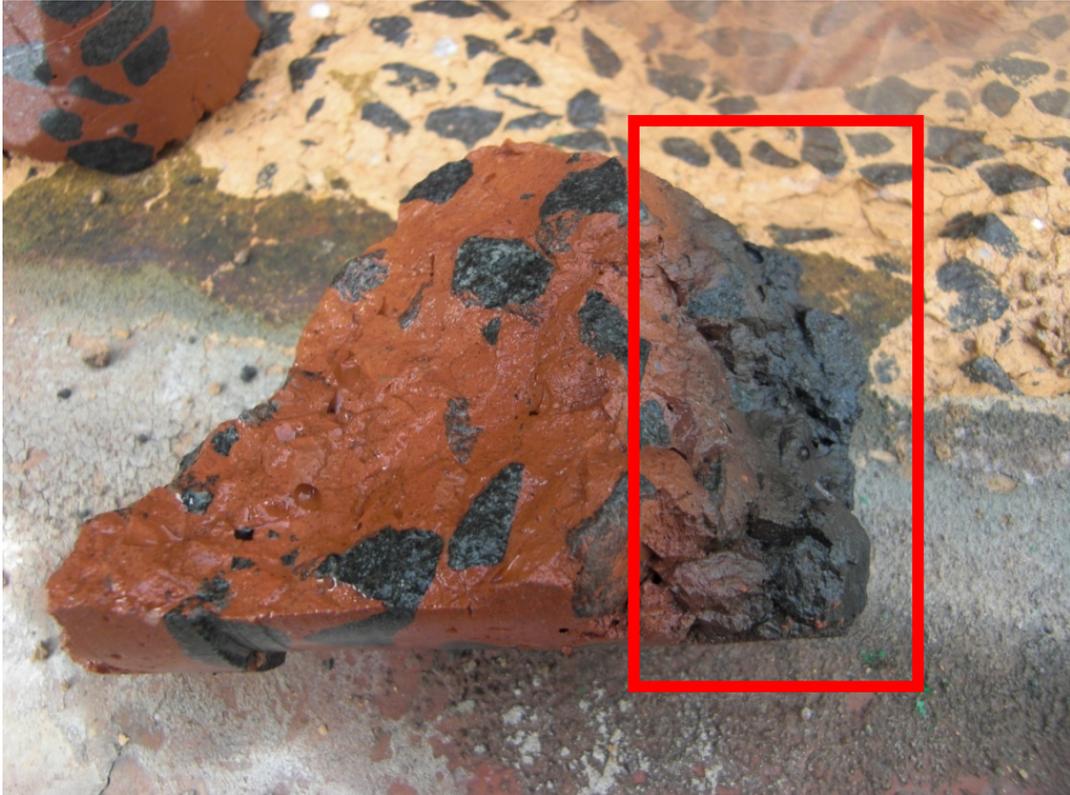
Figura 111 – Detalhe da alteração de cor promovida pela reação química de redução do óxido de ferro (Fe_2O_3) nos primeiros milímetros de exposição do pilar (amostra extraída na região do centro da face exposta ao fogo do elemento).

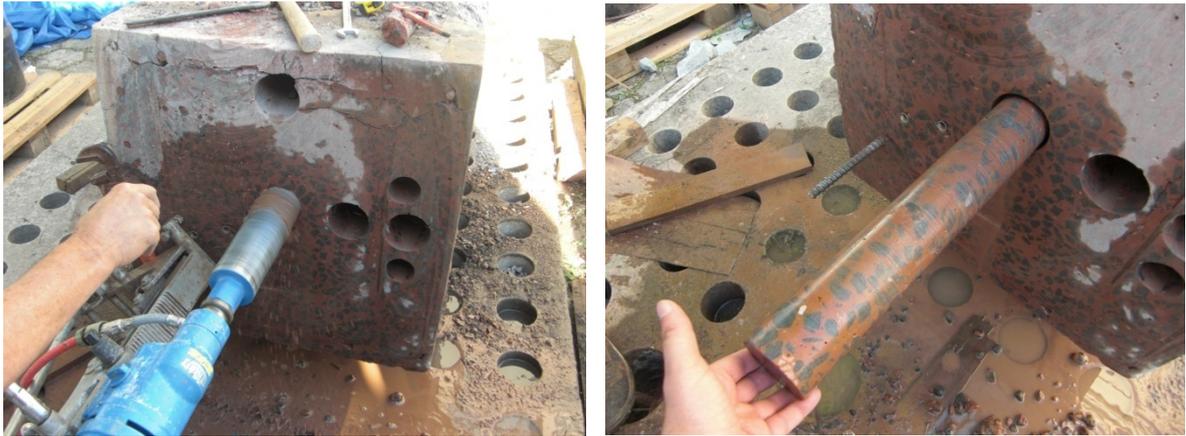
Figura 114 – Procedimento de extração dos testemunhos na extremidade do pilar e detalhe do testemunho sendo extraído (com \varnothing 75mm).

Esses procedimentos foram realizados pela equipe do Laboratório de Materiais de Construção Civil do IPT. As Figs. 114 e 115 mostram o procedimento de extração, algumas perfurações já realizadas na extremidade do pilar, bem como os testemunhos extraídos para os posteriores ensaios de resistência mecânica residual à compressão do concreto.

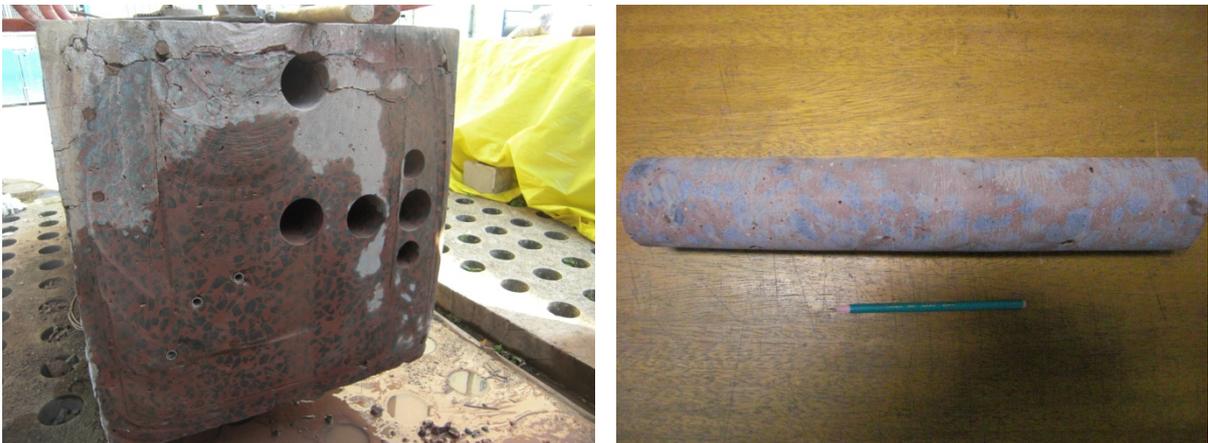
Figura 115 – Detalhe de algumas perfurações realizadas na extremidade do pilar e detalhe de um testemunho extraído (com \varnothing 75mm) para posterior ensaio ultrassom e de ruptura à compressão.

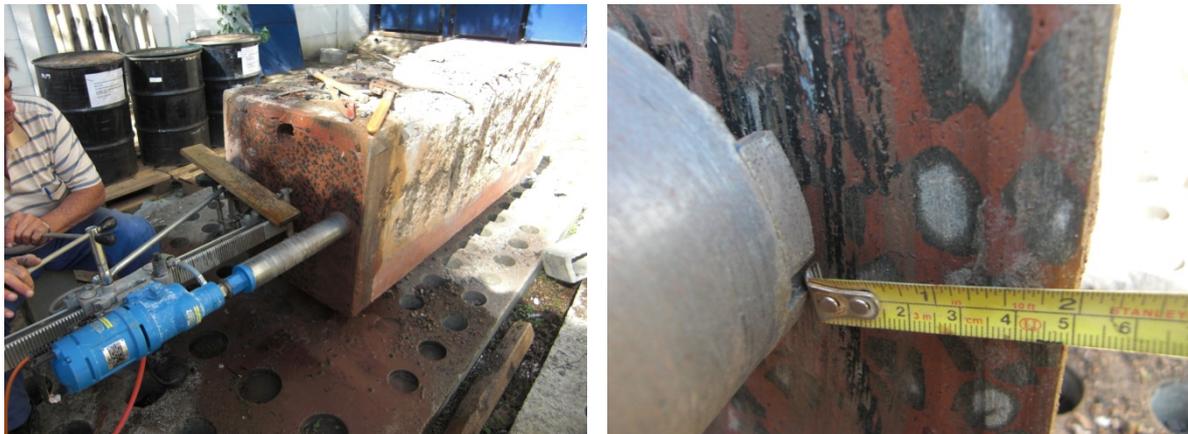
Figura 116 – Detalhe da perfuração realizada a 50mm de uma das faces do pilar exposta ao fogo: na proximidade da fronteira com a parte escura no interior do pilar (vide Fig. 110).

Nota-se na Tabela 18 que as amostras com coloração vermelha são similares, do ponto de vista de sua resistência mecânica (pré-fogo e pós-fogo). Observa-se ainda que as extrações realizadas na região da profundidade do termopar localizado a 125mm da face praticamente “rasparam” na parte escura danificada (nos primeiros 55mm da amostra) e mesmo assim foi constatada uma resistência similar a amostra extraída do núcleo. Essa situação pode ser observada na Fig. 116.

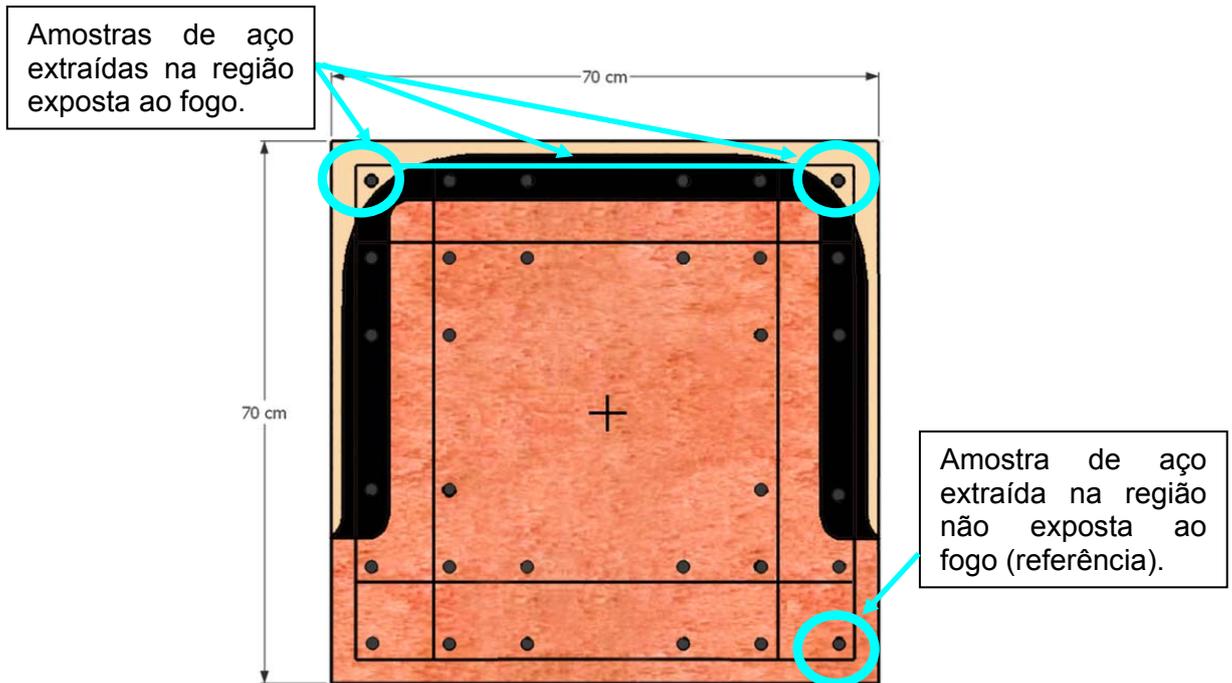
Figura 117 – Amostras de aço extraídas do pilar protótipo posterior à simulação de incêndio.

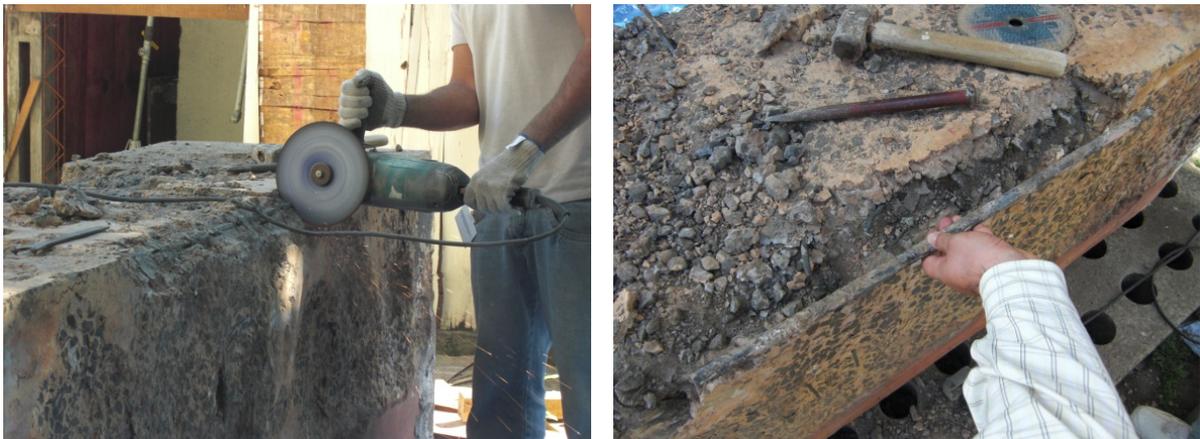
Figura 118 – Detalhe da extração das amostras de aço longitudinal (na região da aresta que foi submetida as mais elevadas temperaturas).

Todas as amostras foram extraídas manualmente com comprimentos úteis equivalentes a 60cm (para cada amostra de barra de aço), através de prospecção superficial com auxílio de marreta, ponteiro, talhadeira e disco de corte especial para aço, pela equipe da empresa PhD Engenharia. Nas Figs. 118 e 119 é possível observar parte desse procedimento, bem como uma das amostras extraídas.

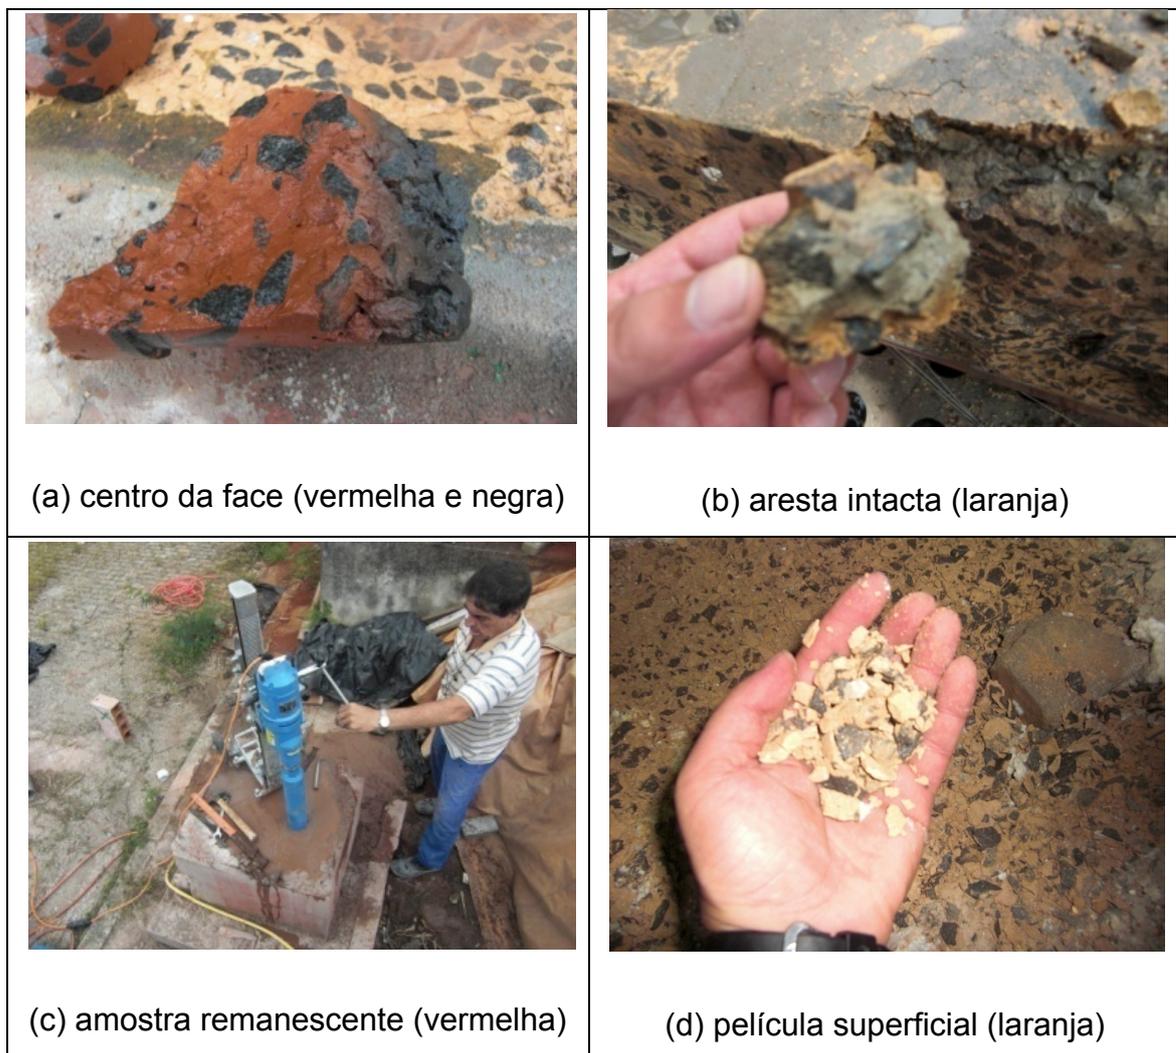
Figura 120 – Detalhe das amostras extraídas para ensaios de caracterização mineralógica e de análises térmicas.

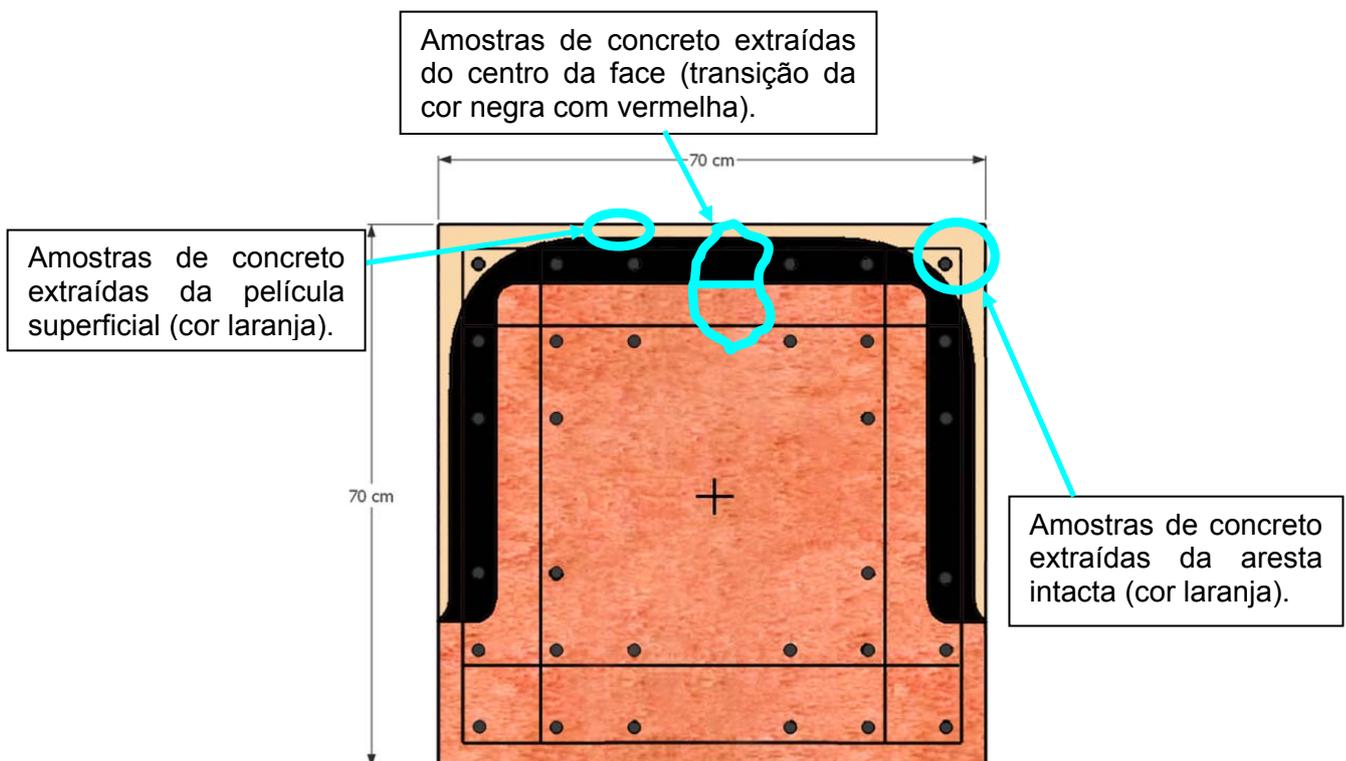
Figura 121 – Amostras de concreto extraídas do pilar protótipo posterior ao ensaio de simulação de incêndio.

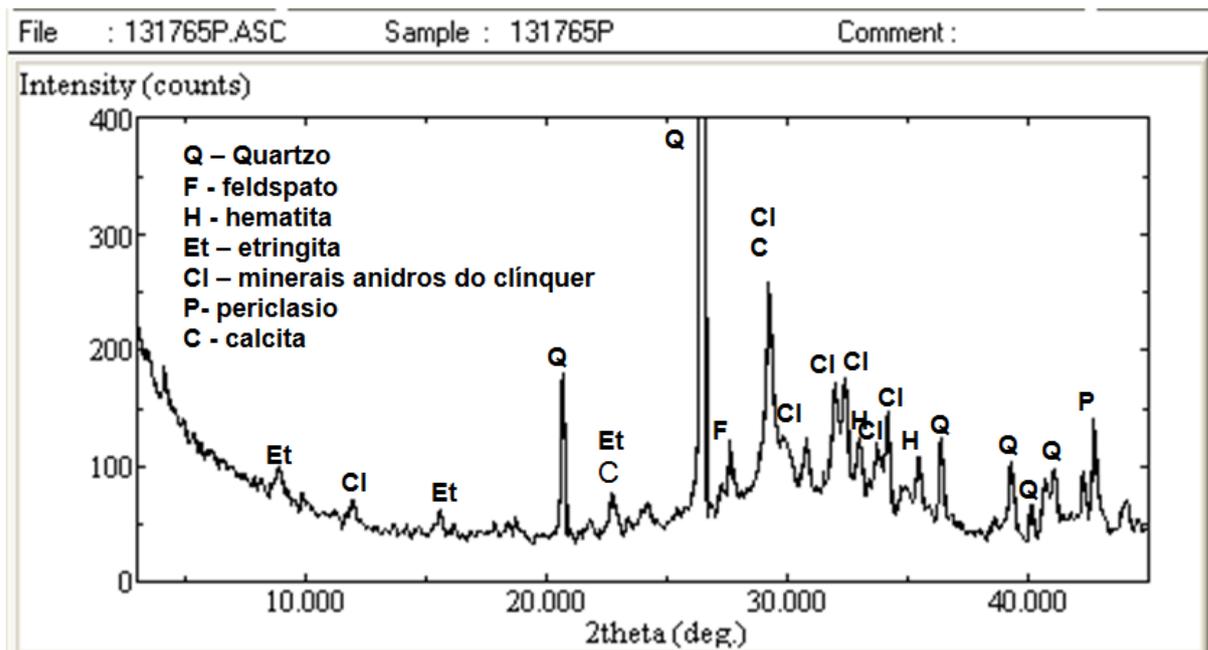
Figura 122 – Difractograma da Amostra 01: Remanescente USP – cor vermelha original (sem exposição ao fogo).

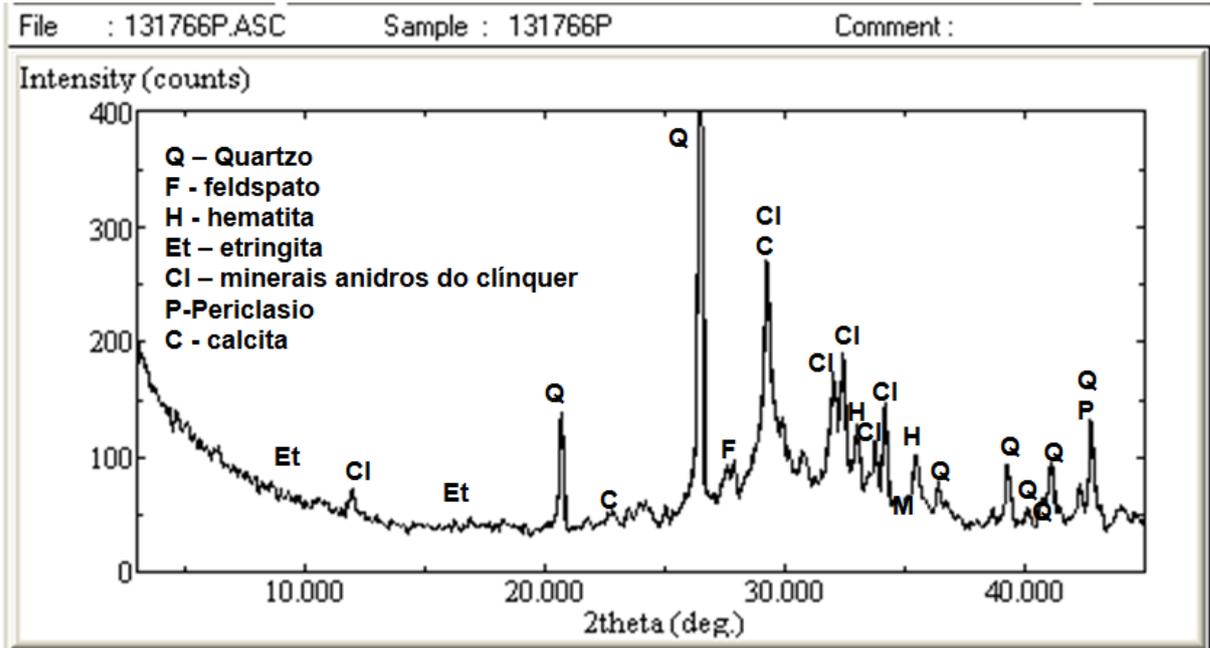
Figura 123 – Difratoograma da Amostra 02: Centro da face - região de transição vermelha (com exposição ao fogo).

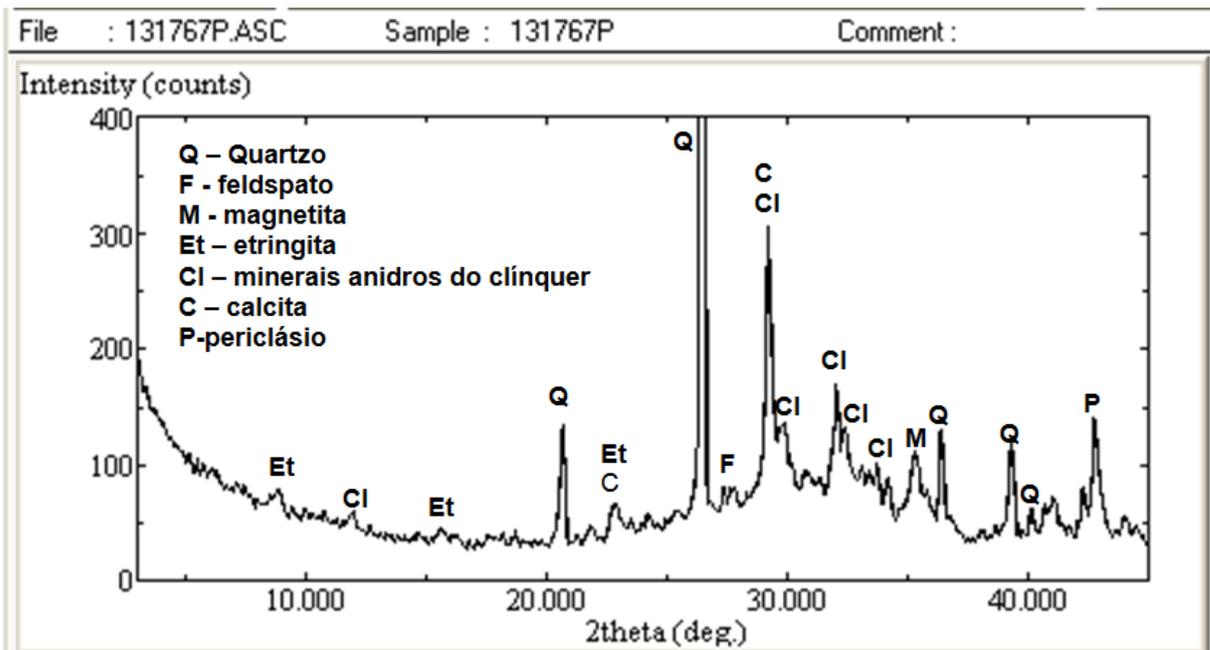
Figura 124 – Difratoograma da Amostra 03: Centro da face - região de transição negra (com exposição ao fogo).

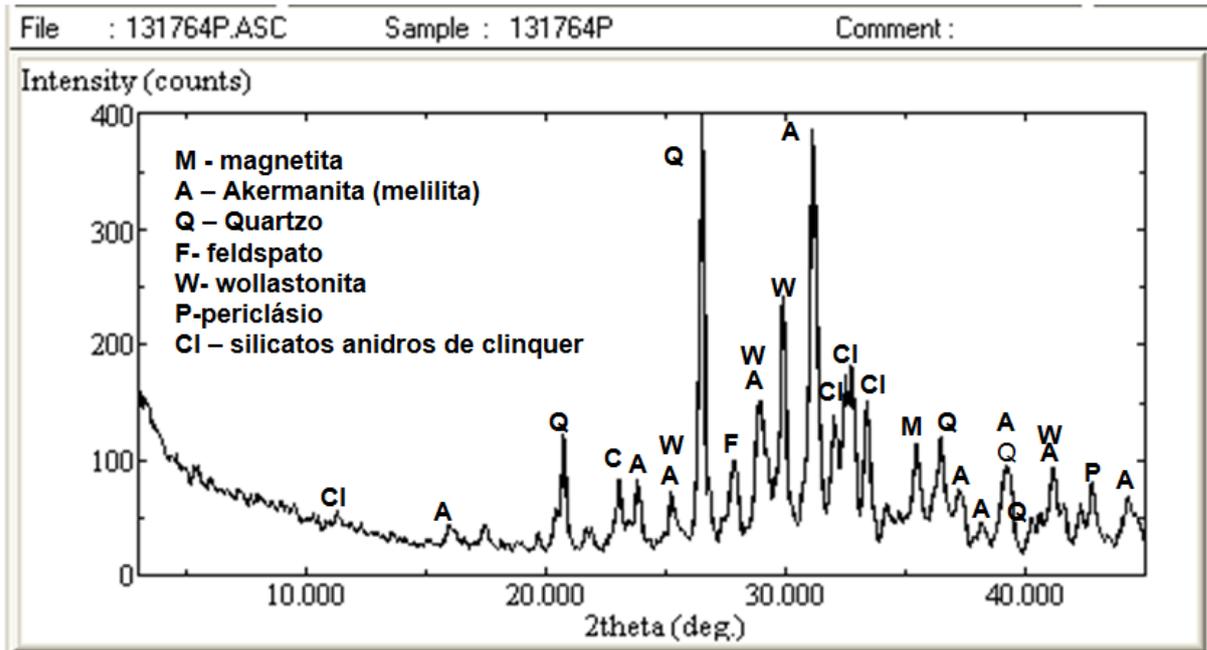
Figura 125 – Difratoograma na Amostra 04: Aresta intacta – região alaranjada (com exposição ao fogo).

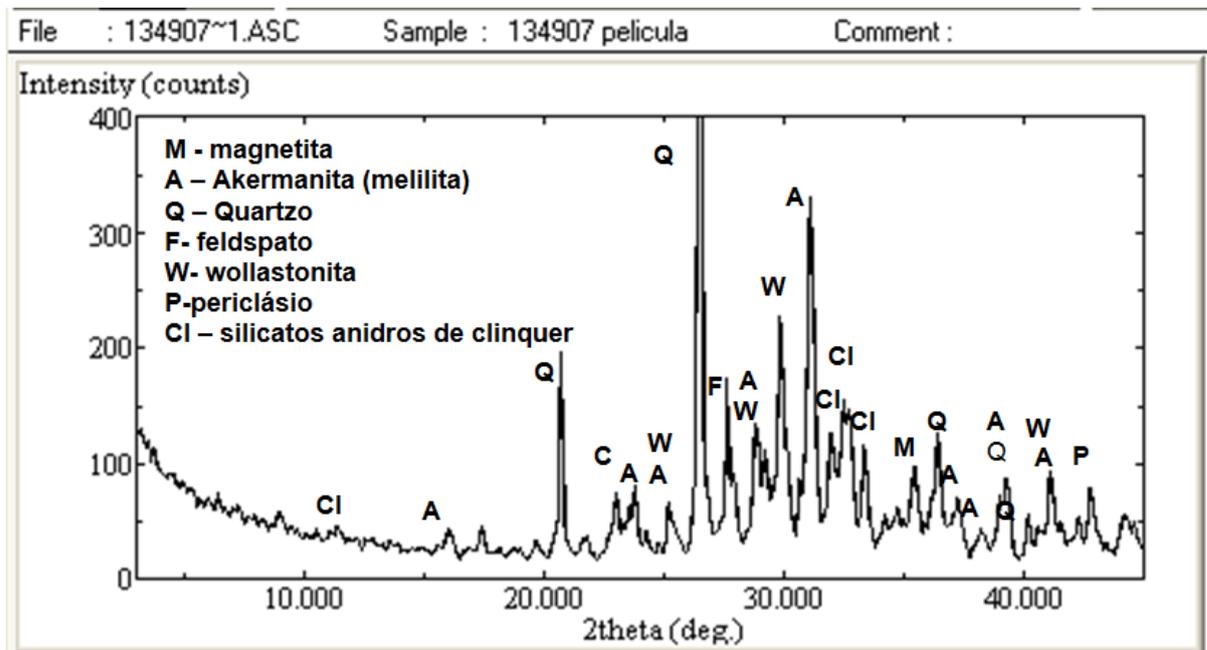
Figura 126 – Difratoograma da Amostra 05: Película superficial – região alaranjada (com exposição ao fogo)

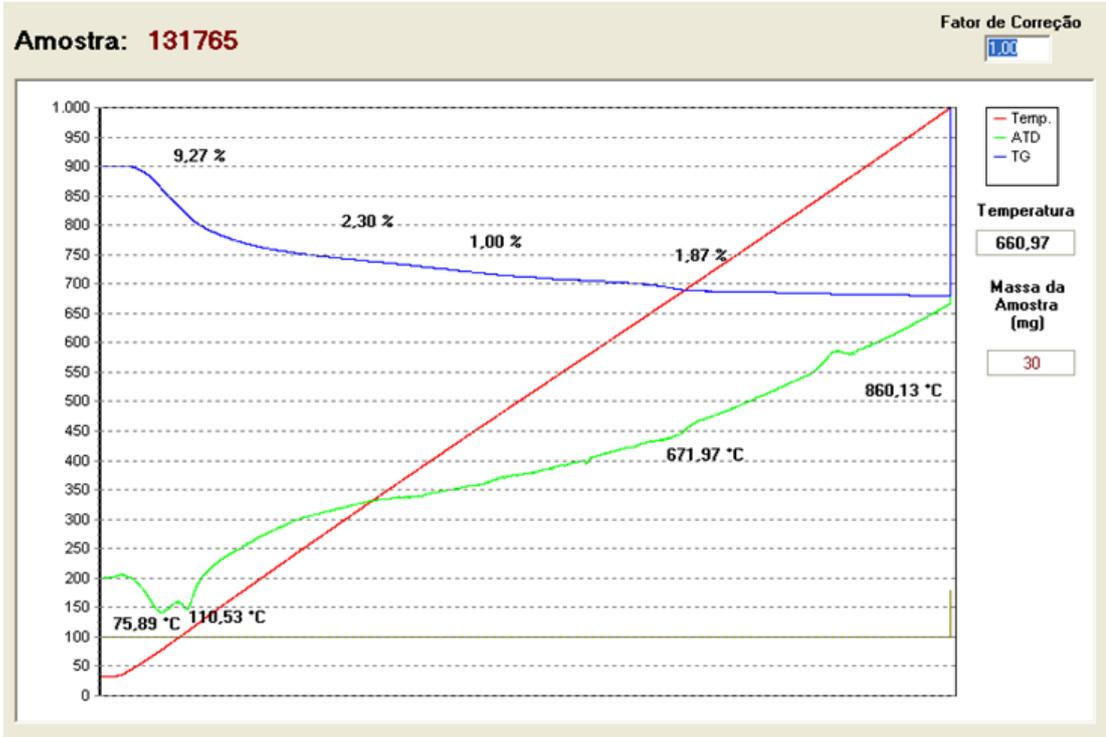
Figura 127 – Termograma da Amostra 01: Remanescente USP – cor vermelha original (sem exposição ao fogo).

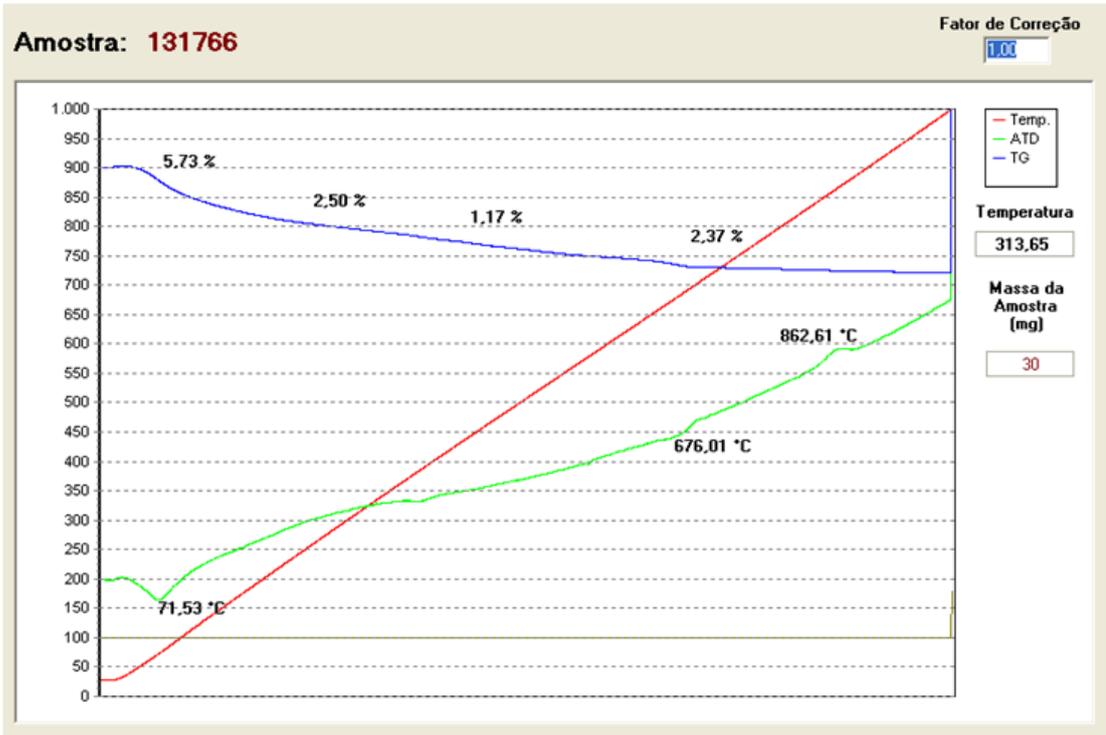
Figura 128 – Termograma da Amostra 02: Centro da face - região de transição vermelha (com exposição ao fogo).

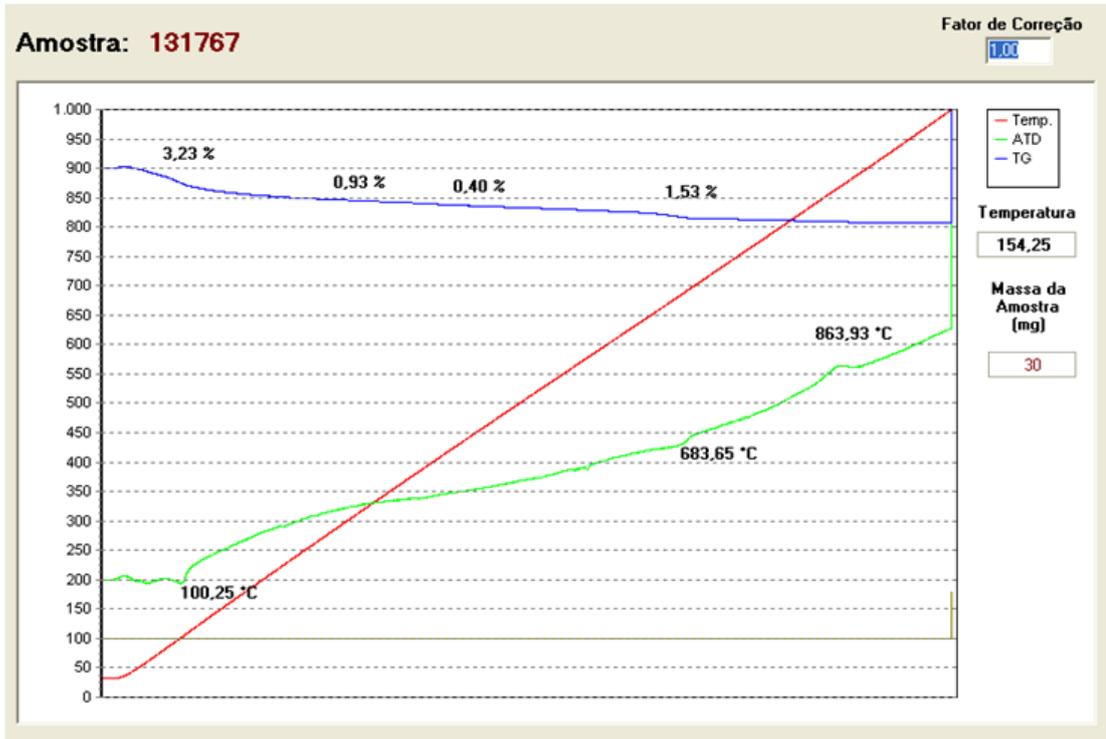
Figura 129 – Termograma da Amostra 03: Centro da face - região de transição negra (com exposição ao fogo).
