**AVALIAÇÃO DE PILARES DE CONCRETO ARMADO COLORIDO DE
ALTA RESISTÊNCIA, SUBMETIDOS A ELEVADAS TEMPERATURAS**

Tese apresentada à Escola Politécnica da
Universidade de São Paulo para obtenção
do título de Doutor em Engenharia

Área de Concentração:
Engenharia de Construção Civil e Urbana

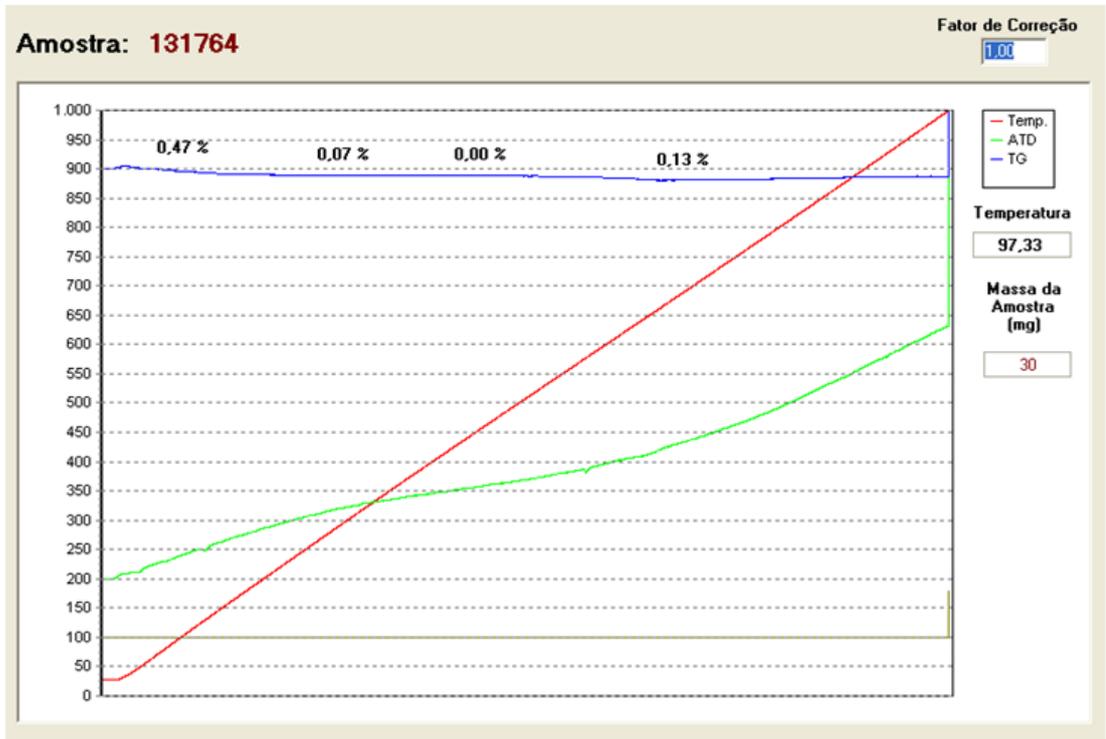
Figura 130 – Termograma da Amostra 04: Aresta intacta – região alaranjada (com exposição ao fogo).

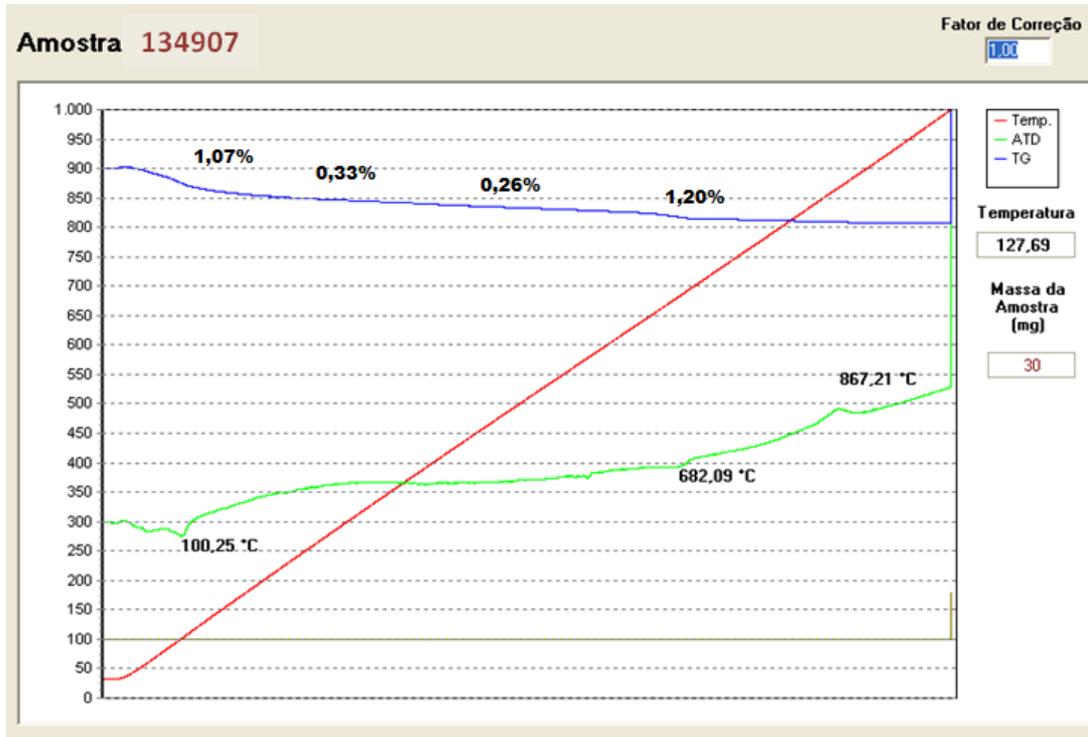
Figura 131 – Termograma da Amostra 05: Película superficial – região alaranjada (com exposição ao fogo)

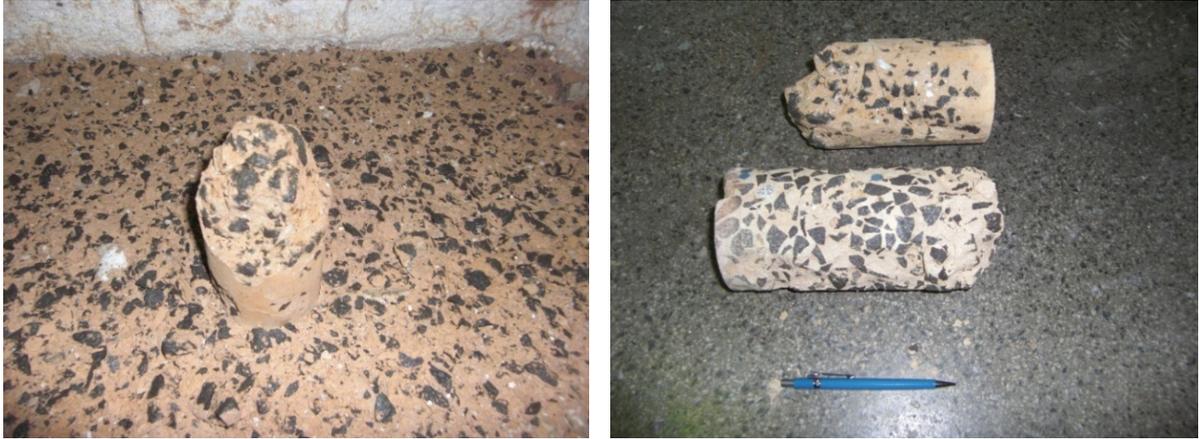
Figura 132 – Testemunhos cilíndricos não armados com 10cm x 20cm parcialmente destruídos após exposição ao fogo, ensaiados em conjunto com o pilar protótipo, sob às mesmas condições de simulação de incêndio.

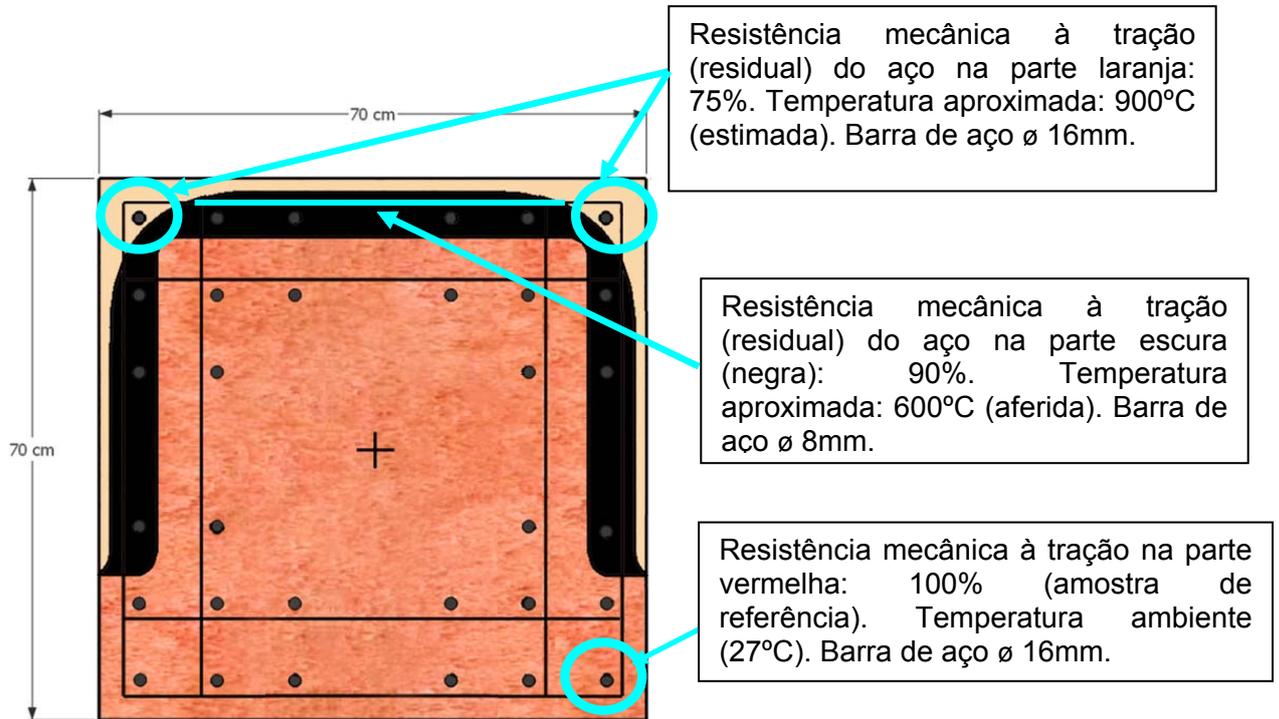
Figura 136 – Resistências mecânicas residuais à tração do aço, posterior a simulação de incêndio.

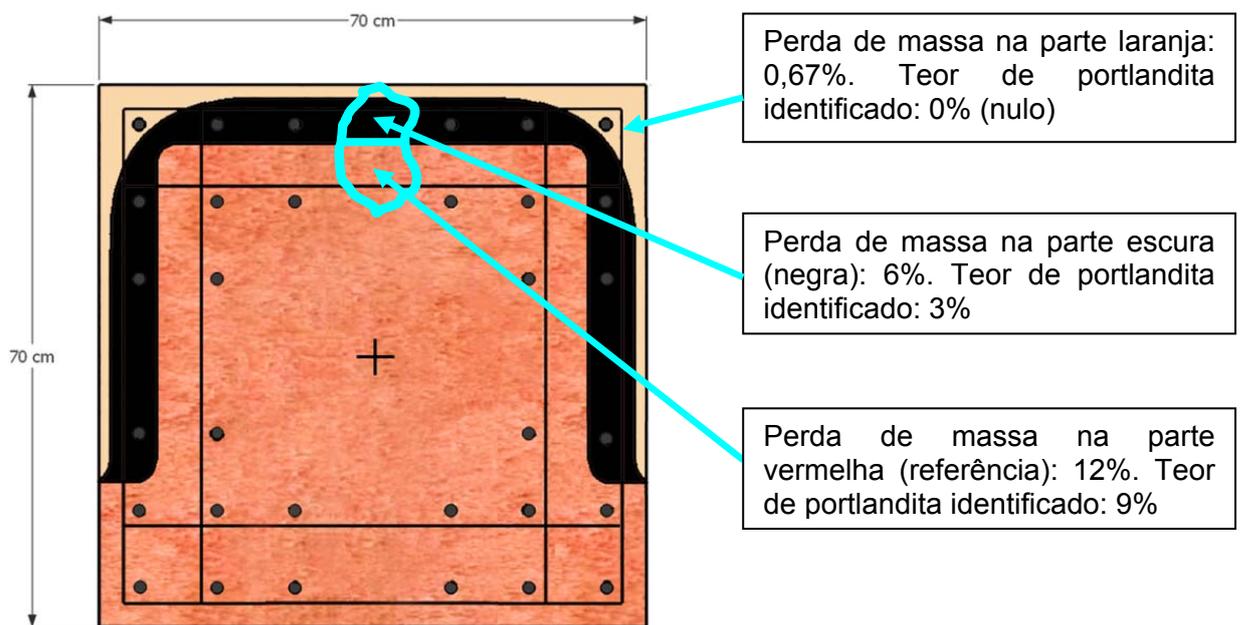
Figura 137 – Perdas de massa constatadas nas análises térmicas residuais e teores de portlandita identificados, posterior ao ensaio de simulação de incêndio.
