Avaliação experimental do concreto armado de alta resistência submetido a elevadas temperaturas (parte complementar)

I. INTRODUÇÃO E CONTEXTO

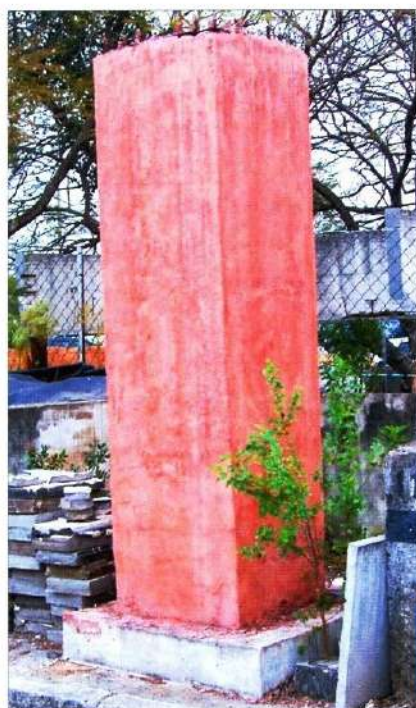
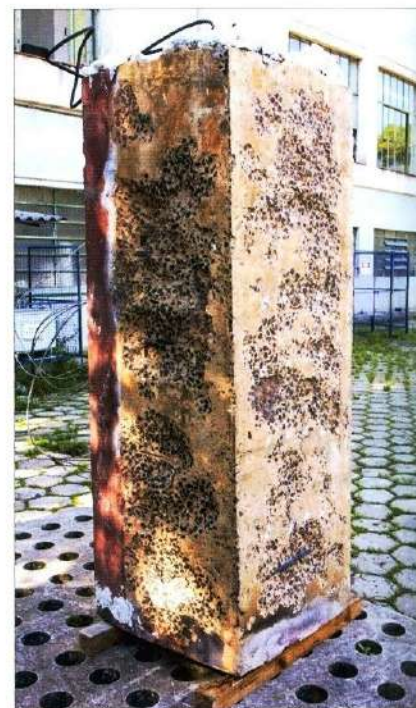
► Figura 1

(a) Pilar protótipo precedente à simulação;
e (b) pilar protótipo pós-simulação de incêndio

Este artigo apresenta e discute os resultados obtidos em diversos exames e ensaios residuais (pós-simulação de incêndio), sendo um complemento da primeira parte da pesquisa, aqui publicada em 2012, que abordou as avaliações preliminares¹ de um programa experimental pioneiro de simulação de incêndio realizado no Brasil em um pilar protótipo, concebido em concreto de alta resistência, colorido, armado, com idade de 8 anos e réplica do concreto empregado em vários tramos de pilares do edifício *e-Tower*, localizado na cidade de São Paulo.² O pilar protótipo, precedente ao programa experimental térmico, bem como suas condições pós-simulação de incêndio, podem ser observados na Fig. 1.

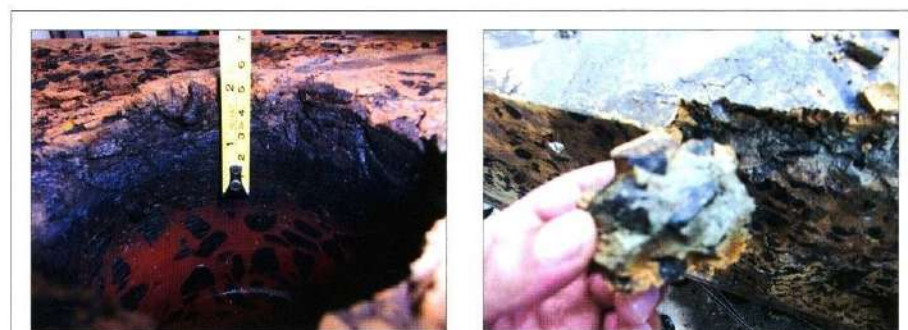
► **Figura 2**

Índice colorimétrico promovido no interior do pilar devido à transformação química de redução, ocorrida com o calor, do óxido de ferro (Fe_2O_3): escura no interior do centro das faces e alaranjada na superfície das faces e profundidade das arestas

térmicas e mineralógicas do concreto de alta resistência nessas regiões (Fig. 2).

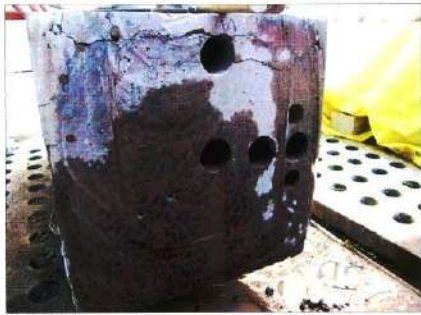
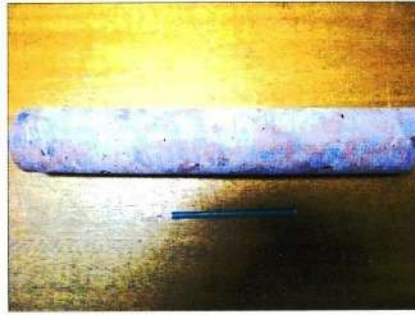
► **Figura 3**
 Detalhe de algumas perfurações realizadas na extremidade do pilar e detalhe de um dos testemunhos extraídos (com \varnothing 75mm) para posterior ensaio de ruptura à compressão

Diversos testemunhos foram extraídos na direção ortogonal à seção transversal (óculos da Fig. 3), sendo essas extrações realizadas nas regiões coincidentes com as diferentes profundidades dos termopares [distribuídos ao longo da seção transversal, vide em Brites (2012) a locação dos termopares], exceto para os termopares na região do cobrimento médio (25mm), que teve sua resistência à compressão desprezada nessa região, em função da existência de concreto frível (cor escura). As extrações dos testemunhos foram realizadas pela equipe do Laboratório de Materiais de Construção Civil do IPT com uma perfuratriz elétrica provida de coroa diamantada, fabricada pela Tyrolit do Brasil, modelo HCCB 6 Hydrostress, sendo as respectivas rupturas realizadas em uma prensa hidráulica, marca Mohr & Federhaff – AG, com capacidade de 200t e resolução de 100kgf.

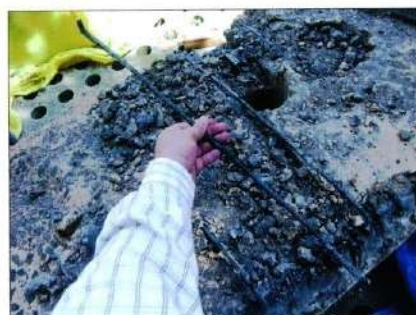
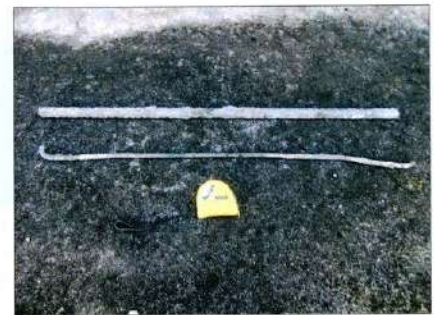
► **Figura 6**

Detalhe das amostras de barras de aço extraídas (longitudinais e transversais)

No total, quatro amostras foram extraídas manualmente com comprimentos úteis equivalentes a 60cm (para cada amostra de barra de aço), através de prospecção superficial com auxílio de marreta, ponteiro, talhadeira e disco de corte especial para aço, sendo duas na região das arestas (longitudinais) e duas na região das faces (estribos). Para efeito comparativo, foi extraída também a amostra de uma barra longitudinal da região oposta ao fogo (protegida pela alvenaria de fechamento do forno), a qual foi identificada como “amostra de referência”. Exemplos de amostras extraídas podem ser observados na Fig. 6.

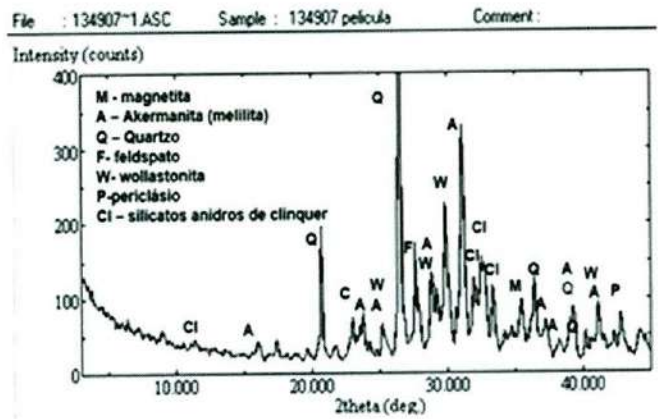
► **Figura 8**

Difratogramas das amostras 4 e 5: aresta intacta e película superficial – região alaranjada (com exposição ao fogo)

As Amostras 04 e 05 (aresta intacta e película superficial), ambas com coloração laranja, se destacaram por possuir uma mineralogia diferenciada, principalmente, por sintéticos neoformados similares aos minerais akermanita e wollastonita (Fig. 8). Observa-se que a presença desses compostos sintéticos, formados por sinterização, na região mais exposta ao fogo (cor alaranjada), pode indicar a presença de elevadas temperaturas, superiores a 900°C, necessárias para promover o surgimento desses minerais anidros a partir dos compostos hidratados^{9,9}. Nessas amostras nota-se, também, a presença de magnetita (Fe_3O_4), em substituição a hematita (Fe_2O_3).

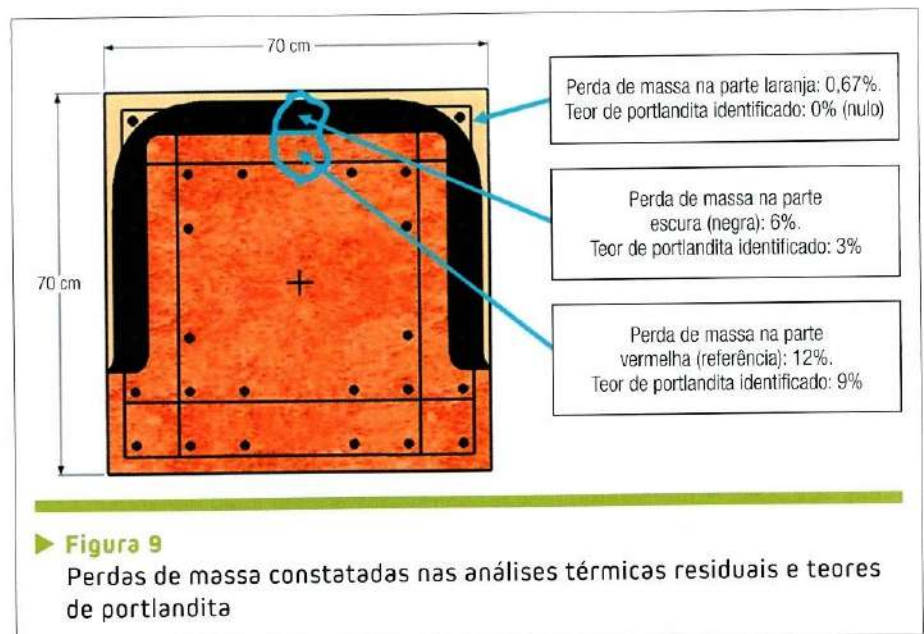
► **Figura 9**

Perdas de massa constatadas nas análises térmicas residuais e teores de portlandita

Por sua vez, percebeu-se que as análises térmicas contribuíram potencialmente para indicar a real extensão da degradação do concreto, que foi muito mais evidente através da verificação da perda de massa nas amostras. Foi possível constatar que as amostras situadas na parte mais periférica do pilar protótipo perderam valores bem menos significativos de massa em relação à parte que manteve a coloração vermelha original. Na parte escura (negra) obteve-se uma perda de massa total da ordem de 6% e na parte laranja (região da aresta) uma perda de massa

total de somente 0,67%. Os teores de portlandita também sofreram reduções significativas nessas regiões, sendo nulos no caso das amostras extraídas da região das arestas (coloração laranja) e de 3% na região escura. Como base comparativa, a amostra extraída da parte que manteve a coloração vermelha teve uma perda de massa total da ordem de 12% e um teor identificado de portlandita da ordem de 9% (mesmo teor encontrado na amostra remanescente de referência que não foi exposta ao fogo), o que indicou a presença de compostos ainda hidratados nessas regiões (Fig. 9).
