**METODOLOGIA PARA AVALIAÇÃO DE
ESTRUTURAS DE CONCRETO ARMADO DEGRADADAS
UTILIZANDO ENSAIOS DINÂMICOS**

Dissertação apresentada à Universidade Federal de Viçosa, como parte das exigências do programa de Pós-Graduação em Engenharia Civil, para obtenção do título de *Magister Scientiae*.

VIÇOSA
MINAS GERAIS – BRASIL
2017

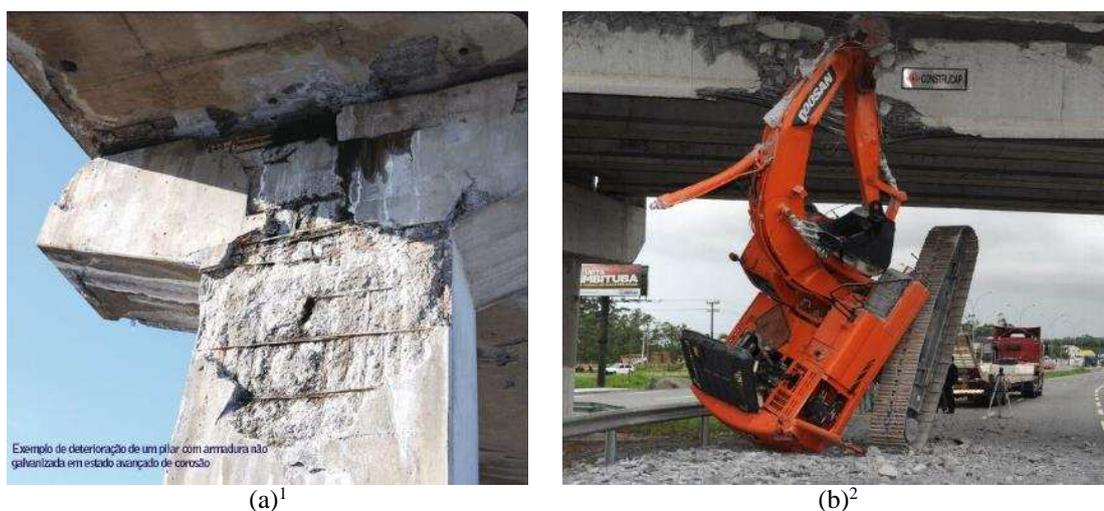
Figura 1-1 – Exemplos de deterioração de estruturas de concreto armado: (a) fissuração e corrosão de armaduras; (b) perda de massa devido a impacto de veículo.

Os danos nos elementos de concreto podem causar, em especial, redução da sua rigidez, comprometendo seu desempenho em serviço e sua capacidade resistente.

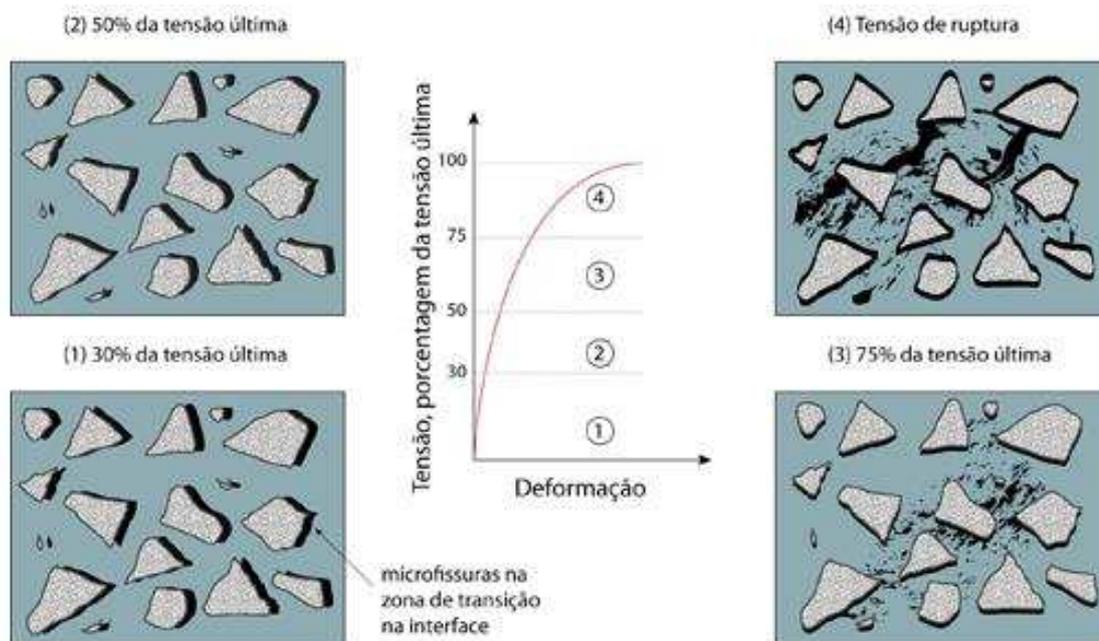
Figura 2-1. Representação do comportamento tensão-deformação do concreto sob compressão uniaxial (MEHTA e MONTEIRO, 2008).

O primeiro estágio compreende-se até a 30% da carga última, onde é possível considerar uma linearidade entre as tensões e as deformações. No segundo estágio, onde a carga pode chegar até 50% da carga última, começam a surgir microfissuras na zona de transição pasta agregado, ainda insignificativas, mas capazes de desviar a curva tensão/deformação de uma reta. No terceiro estágio, onde as cargas podem atingir até 75% da carga última, a microfissuração na zona de transição torna-se instável e propaga-se pela matriz, fazendo com que a curva incline consideravelmente para a horizontal. A partir de 75% da carga última, a fissuração intensa leva o concreto a seu estágio final. A ABNT NBR 6118:2014, no seu item 8.2.10.1 afirma que, para tensões de compressão menores que 50% da carga última, pode-se admitir uma relação linear entre tensões e deformações.

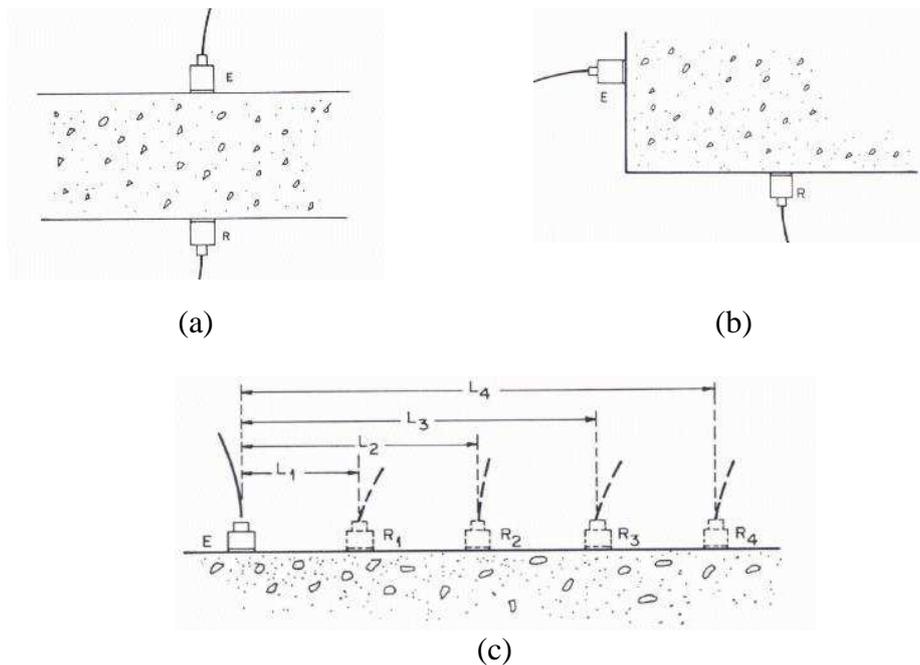
Figura 2-2. Posições relativas entre os dois transdutores. (a) transmissão direta; (b) transmissão semidireta (c) transmissão indireta (ABNT NBR 8802:2013).

O ensaio de propagação da onda ultrassônica é normalizado pela ABNT NBR 8802:2013 e pela ASTM C 597 – 2009. O esquema do ensaio encontra-se apresentado na Figura 2-2.

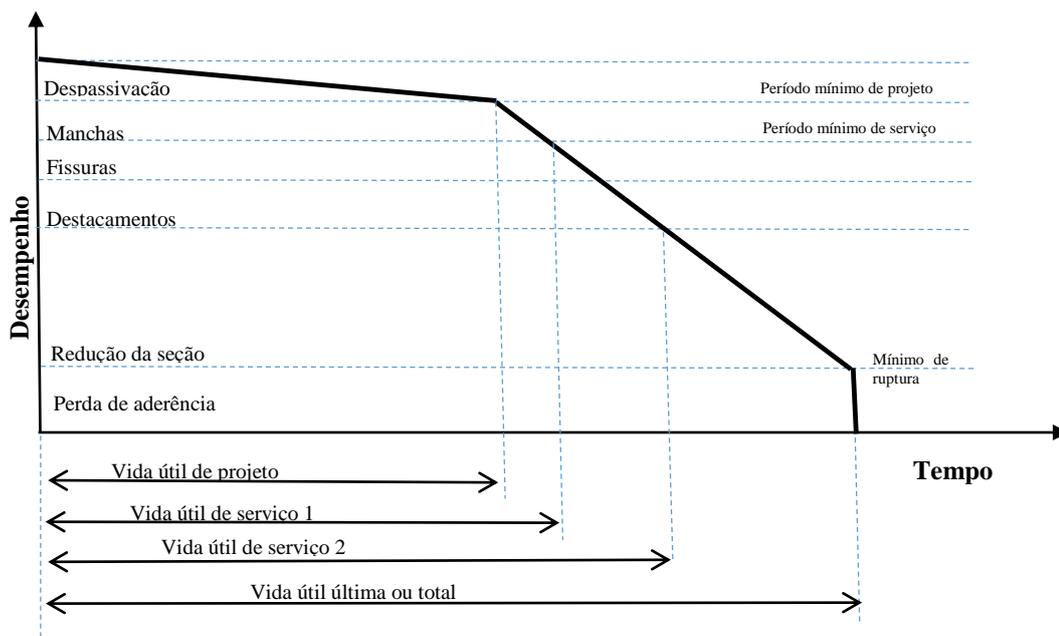
Figura 2-3. Conceito de vida útil das estruturas de concreto armado, tendo como referência o fenômeno de corrosão das armaduras (adaptado de HELENE, 1997).

Helene (1993) apresenta um modelo do processo de degradação das estruturas de concreto armado ao longo de sua vida útil, onde o primeiro período corresponde ao intervalo de tempo onde os agentes agressivos penetrem através do cobrimento até atingirem a armadura, causando despassivação, e o segundo período corresponde à fase onde os agentes agressivos atingem as armaduras, iniciando o processo de corrosão (Figura 2-3).

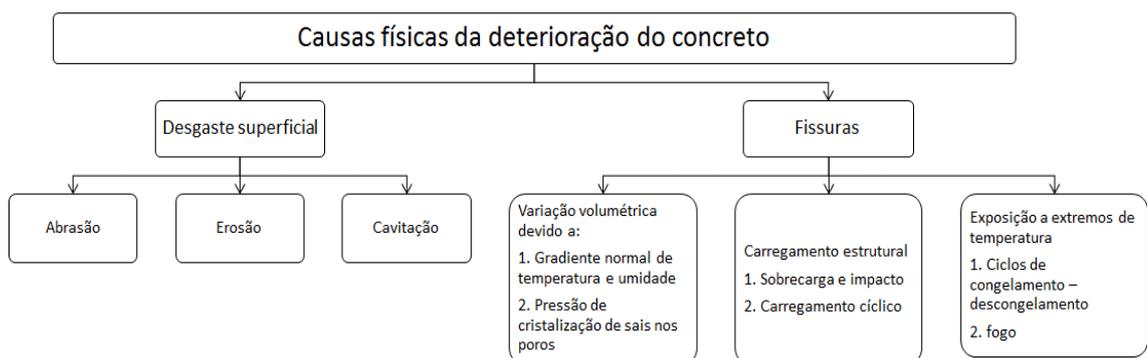
Figura 2-4. Causa físicas da deterioração do concreto (METHA e GERWICK, 1982 *apud* MEHTA e MONTEIRO, 2008)

Metha e Gerwick (1982) *apud* Metha e Monteiro (2008) agrupam as causas físicas de deterioração do concreto em duas categorias: (a) desgaste superficial causado por esforços de abrasão, erosão ou cavitação; (b) fissuração causada por variação de temperatura, por variação de umidade, por pressão formada nos poros devido a formações de sais, por sobrecargas, por carregamentos cíclicos, por ciclos de congelamento e descongelamento e por exposição ao fogo, conforme esquematizado na Figura 2-4.

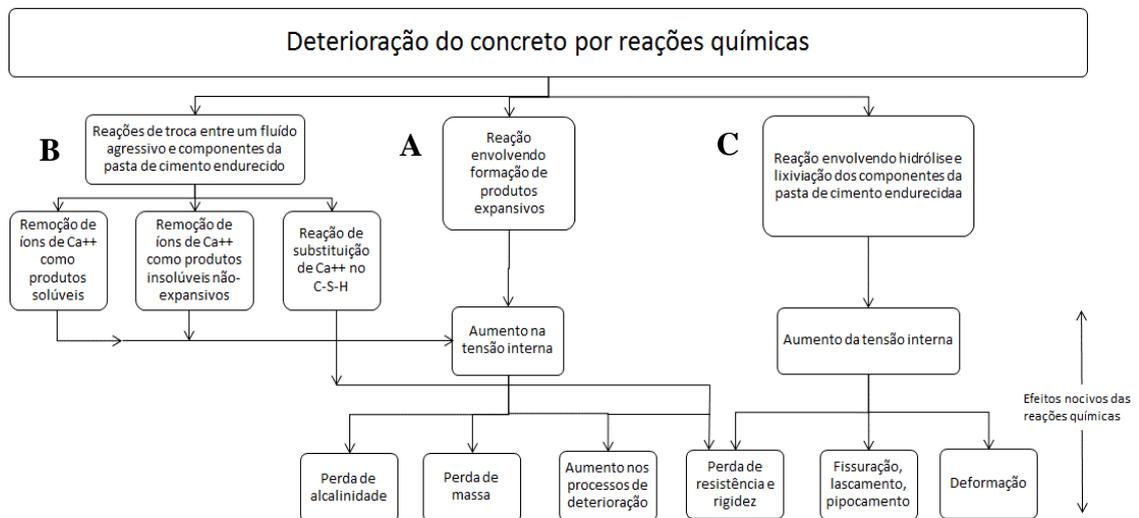
Figura 2-5. Tipos de reações químicas responsáveis pela deterioração do concreto (adaptado de MEHTA e MONTEIRO, 2008).

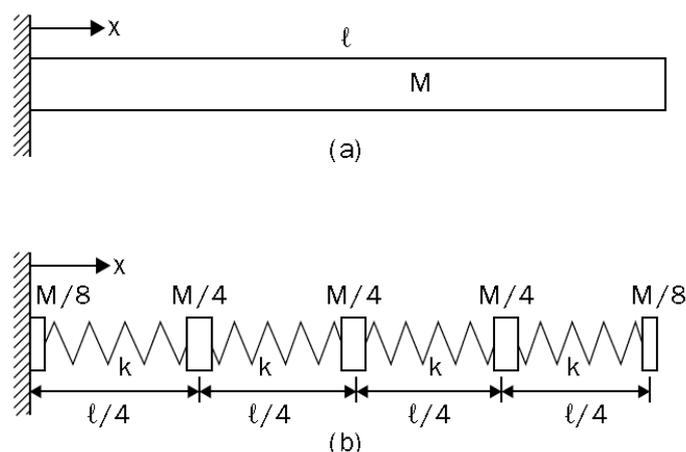
Figura 2-6. (a) Barra contínua de massa M ; (b) Modelo discretizado da barra (LEISSA e QATU, 2011).

Para exemplificar, pode-se considerar uma barra fixada numa extremidade e livre na outra como um sistema contínuo de massa M , conforme representado na Figura 2-6a, podendo sua massa específica ρ ser constante ou variável ao longo do comprimento l . Já para representar o mesmo modelo como discreto, as massas foram aglomeradas em pontos espaçados ligadas por molas de rigidez k (Figura 2-6b).

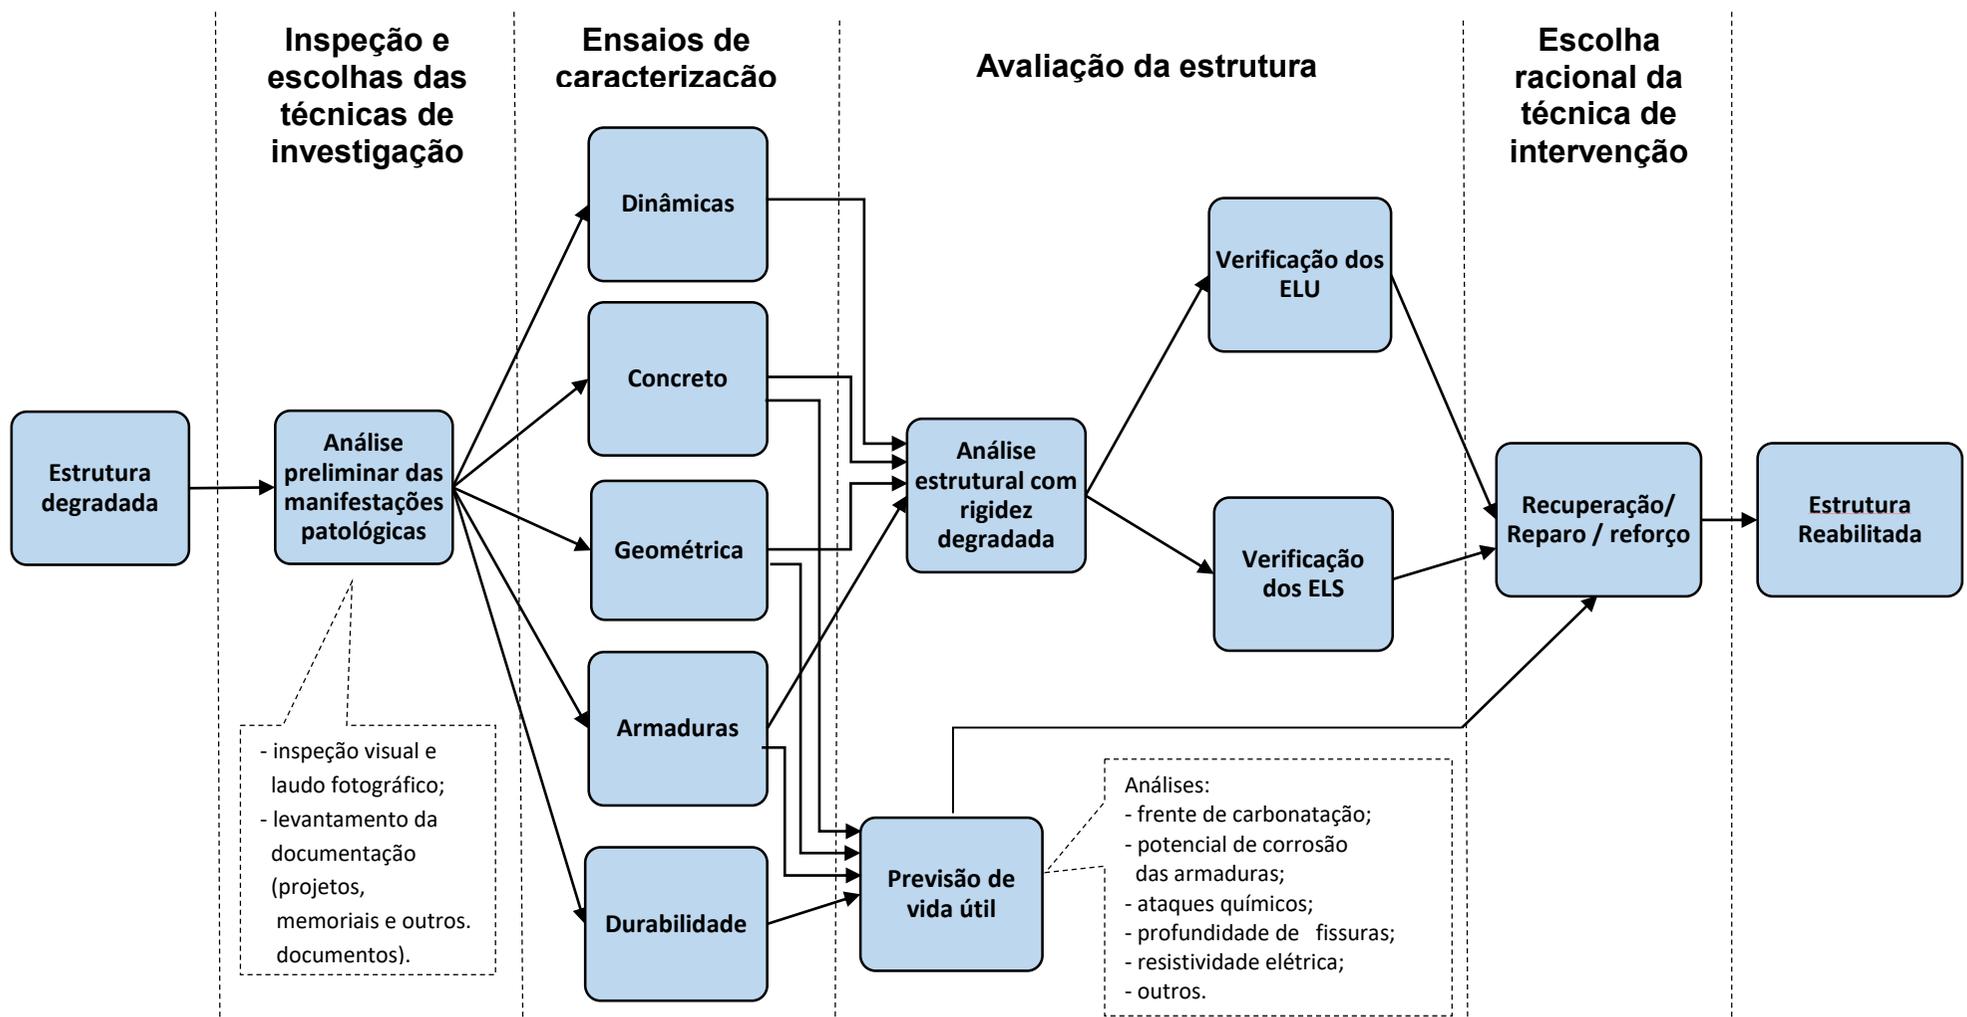
Figura 3-1. Diagrama representativo da metodologia proposta.

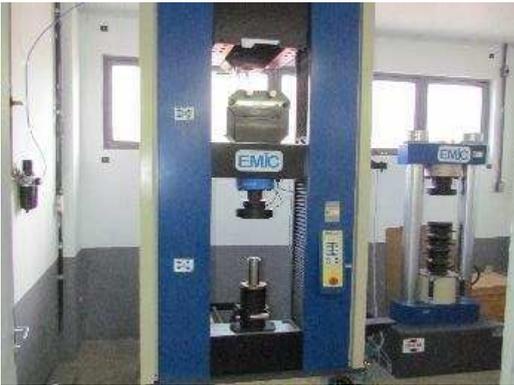
| Equipamento | Descrição |
|---|--|
| | Máquina universal de ensaios, EMIC, modelo DL60000, com capacidade de aplicação de 600kN. |

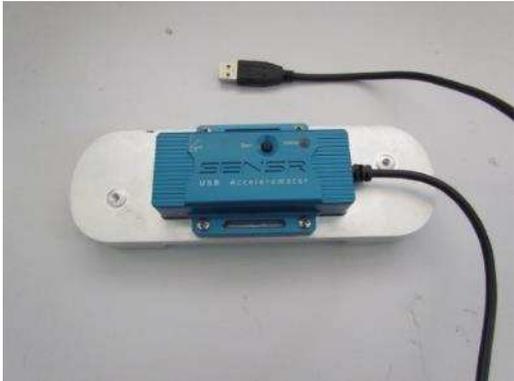
| Equipamento | Descrição |
|---|--|
| | Acelerômetro tri-axial MEMS (micro-electro-mechanical systems) do tipo GP2Lx USB da marca SENSUR. Conexão USB em notebook com programa de aquisição de dados instalado. Range de 200 Hz, taxa de aquisição de 50 milissegundos – configurável pelo usuário |

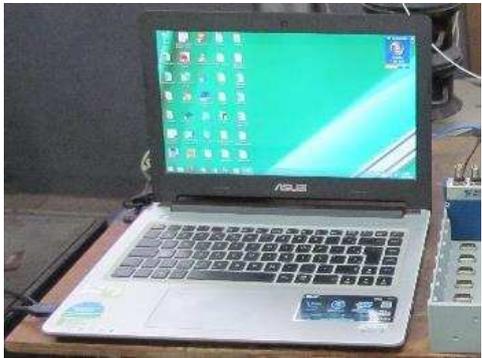
| Equipamento | Descrição |
|---|--|
| | Computador com os programas de controle dos sistemas de aquisição de dados. |

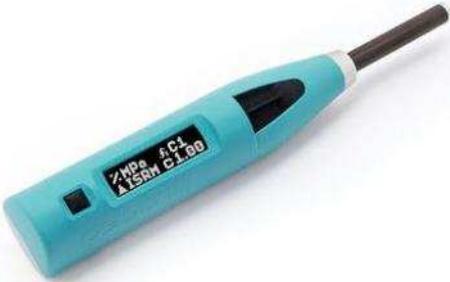
| Equipamento | Descrição |
|---|--|
| | Martelo para teste de concreto (esclerômetro), Modelo SilverSchmidt ST/PC Tipo N/L, marca Proceq. |

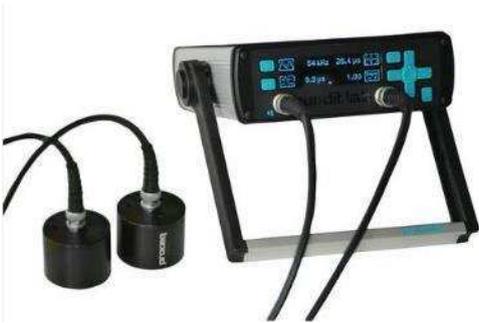
| Equipamento | Descrição |
|---|--|
| | Aparelho de ultrassom modelo Pundit Lab marca Proceq, largura da banda 20 a 500kHz, resolução de 0,1 μ s |

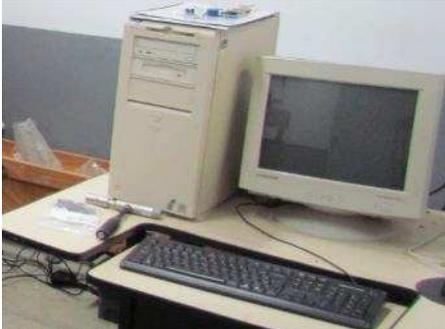
| Equipamento | Descrição |
|--|--|
| | <p>Microcomputador, Dell, utilizado para controlar a máquina universal de ensaios por meio do software TESC.</p> |

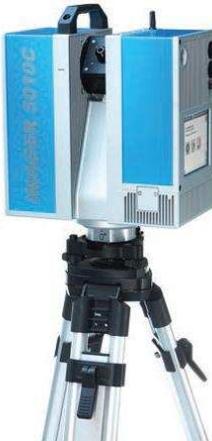
| Equipamento | Descrição |
|--|--|
| | <p><i>Laser Scanner</i> modelo Z+F Imager 5010C Technical Data para levantamento geométrico da estrutura.</p> |

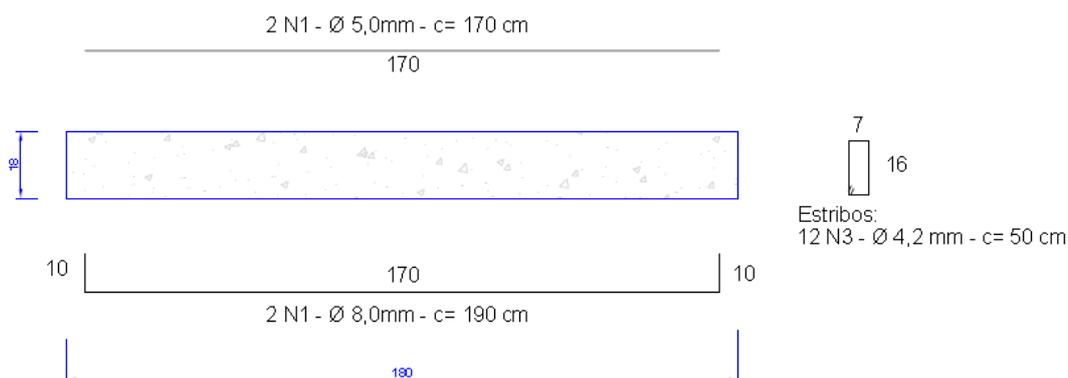
Figura 3-2. Detalhamento da viga de concreto armado.

A viga de concreto armado foi moldada com um concreto elaborado com cimento CPIII-40-RS, agregado miúdo natural e artificial, agregado graúdo gnaisse com $d_{max} = 12,5$ mm e fator água/cimento = 0,60. A armadura da viga foi composta por duas barras de aço CA50 de ϕ 8,0 mm na seção tracionada e estribos de aço CA60 de ϕ 4,2 mm a cada 15 cm, conforme apresentado na Figura 3-2.

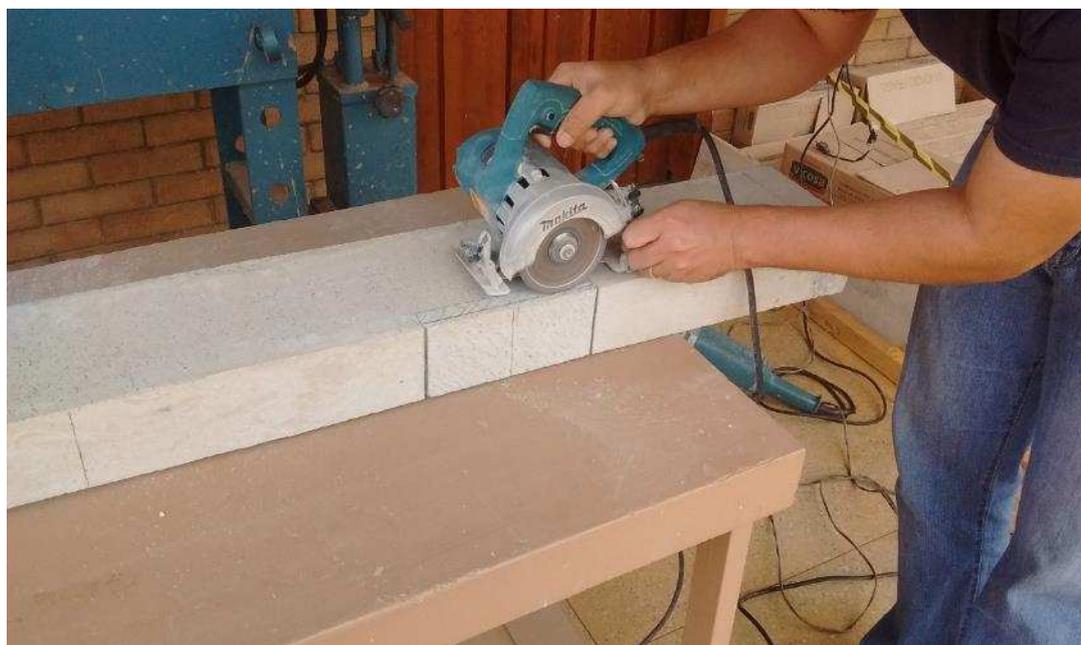
Figura 3-3. Detalhe da produção do dano na viga.

Na Figura 3-3 está ilustrado o processo de danificação na viga, com auxílio de uma serra circular elétrica.

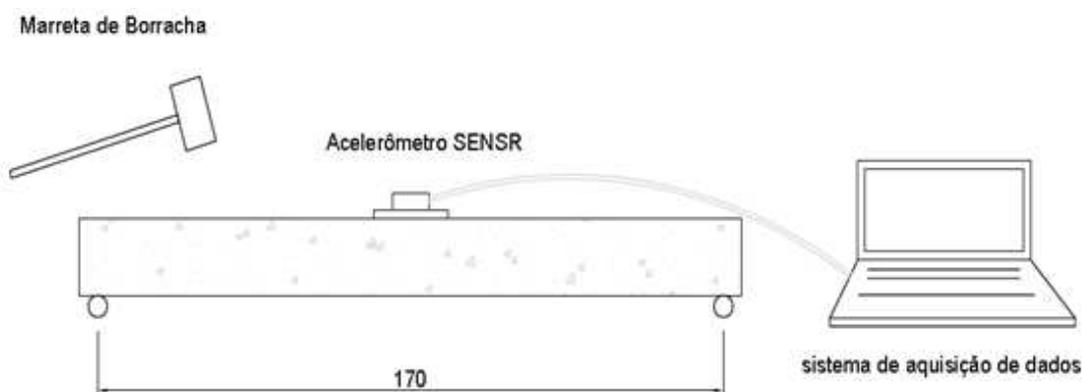
Figura 3-4. Esquema de montagem do ensaio.

Para determinação experimental das frequências fundamentais da viga em cada estágio de danificação do experimento, foi utilizado um acelerômetro tridimensional da marca *SENSR* apresentado na Tabela 3.1. O dispositivo é conectado diretamente a um *notebook* por uma porta USB, comunicando-se com seu programa de aquisição de dados. A excitação na viga foi provocada por golpes de uma marreta de borracha aplicados na parte superior da viga, na posição L/4 do vão (Figura 3-4).

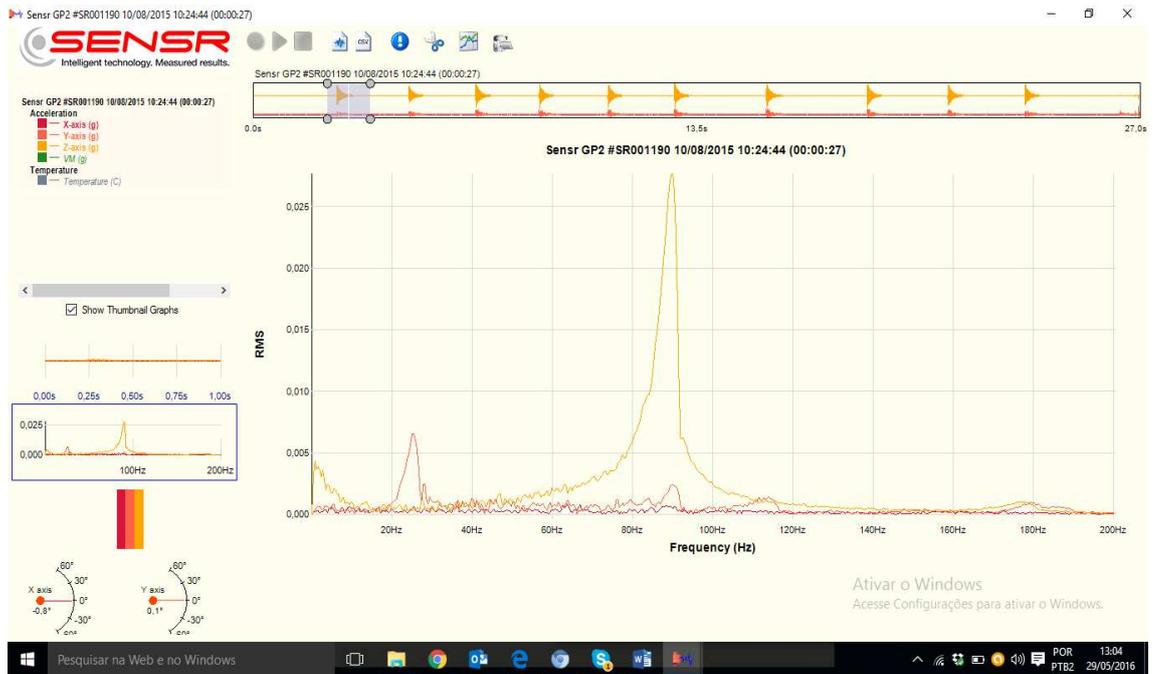
Figura 3-5. Interface do software SENSVIEW.

Os dados aquisitados foram tratados com o auxílio do software *SENSVIEW* que codifica, filtra e analisa os sinais recebidos do acelerômetro, transformando-os em aceleração/tempo, para as três direções (x , y e z). O *SENSVIEW* possui implementado um algoritmo FFT (*Fast Fourier Transform*) que converte o sinal no domínio do tempo para o domínio da frequência, possibilitando a obtenção da frequência natural do elemento ensaiado (Figura 3-5).

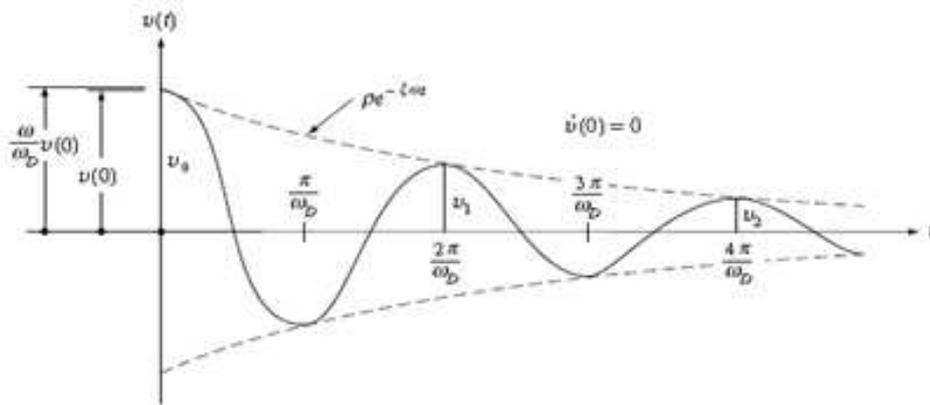
Figura 3-6. Resposta de vibração livre para um sistema subamortecido (Clough e Penzien, 1995).

Para o cálculo do fator de amortecimento, em cada etapa do ensaio da viga foi adotada a metodologia do decremento logarítmico

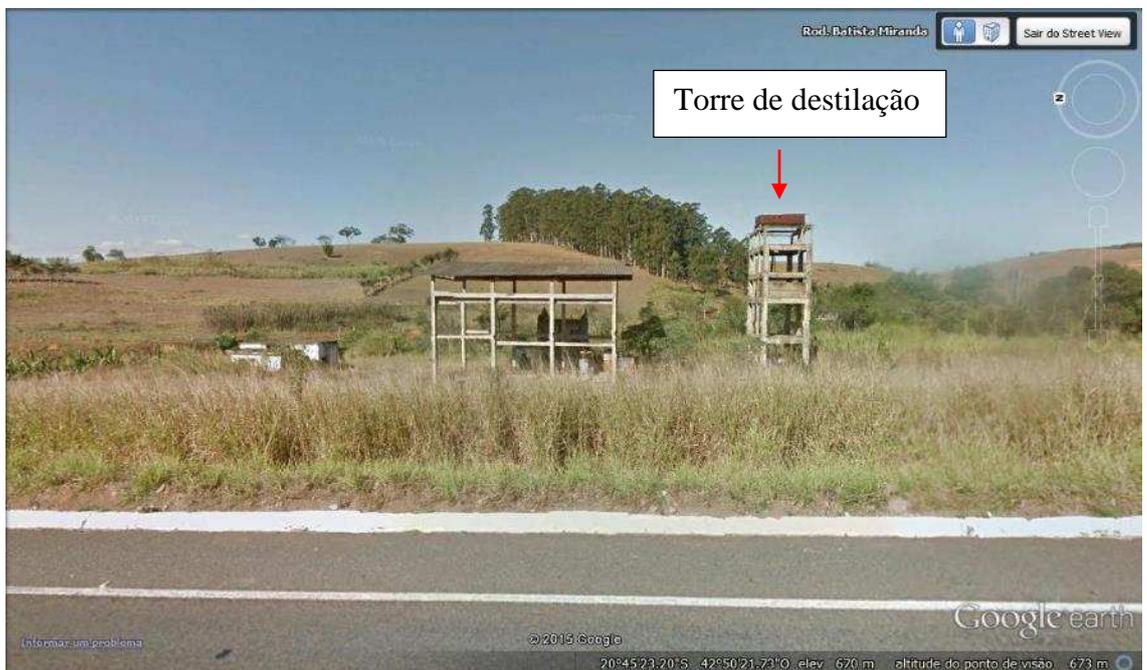
Figura 3-8. Vista frontal da usina de álcool da FUNARBE. (www.google.com).

A torre de destilação, conforme destacado na Figura 3-8, é um pórtico de concreto armado moldado *in-loco*, com 232,5 m² de área construída distribuída em cinco pavimentos.

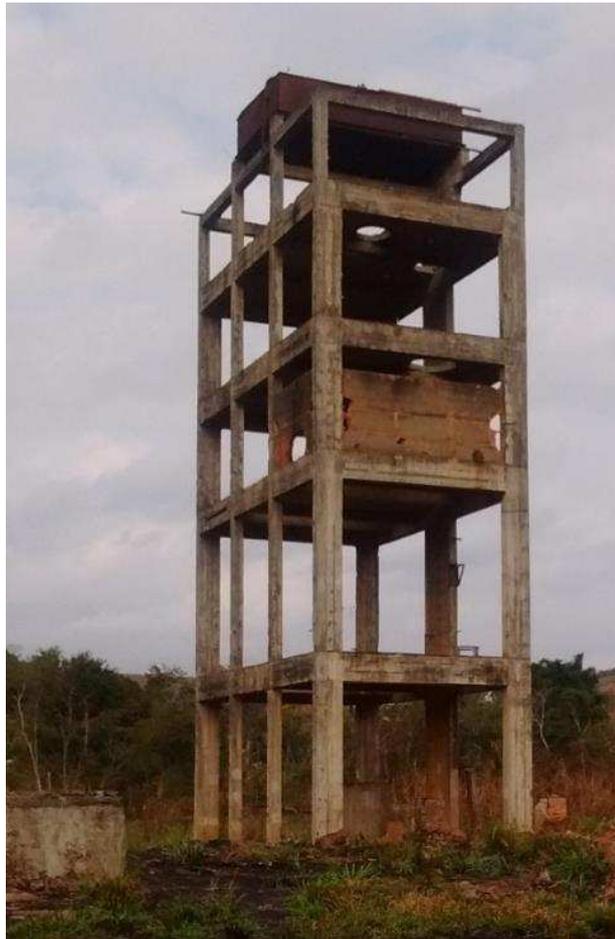
Figura 3-9. Vista da torre de destilação

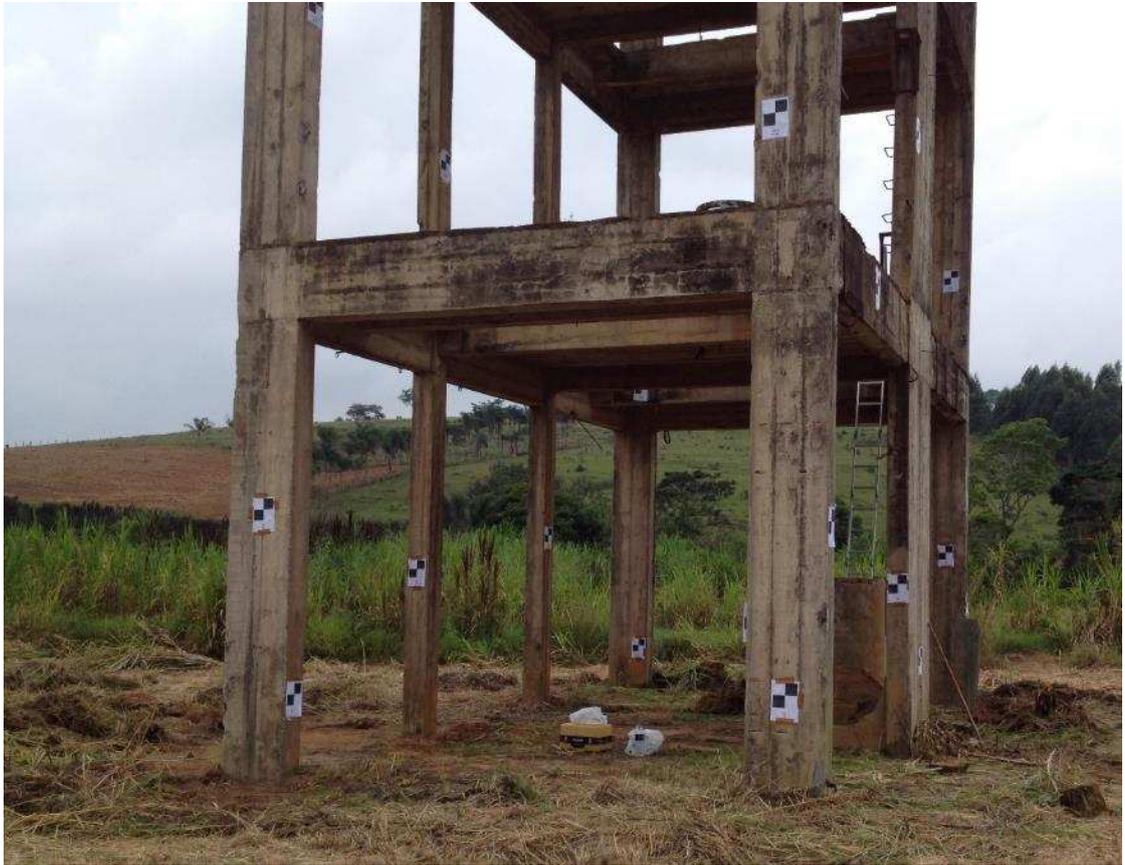
Figura 3-10. Alvos de papel fixados na estrutura.

Primeiramente foram feitas as leituras na parte externa da estrutura, em seis pontos distintos. Posteriormente o equipamento foi instalado no interior da estrutura e foram realizadas outras dez leituras, sendo duas em cada pavimento.

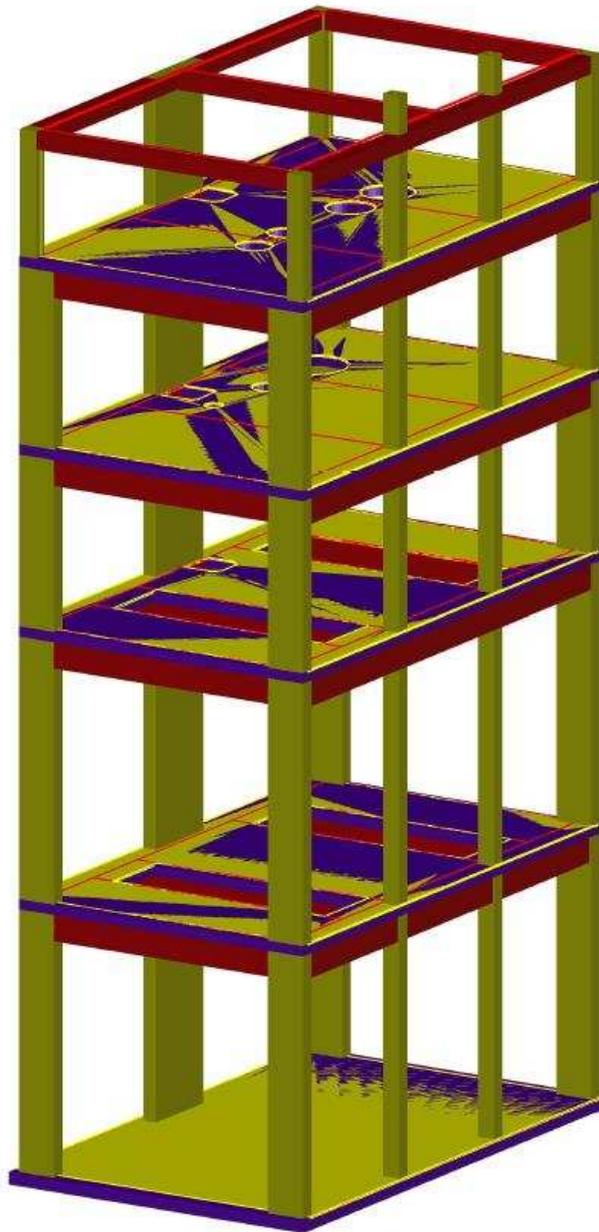
Figura 3-11. Modelo tridimensional da estrutura reconstituído a partir dos dados do LASER Scanner.

A nuvem de pontos sobrepostos pelas diversas leituras realizadas com o equipamento, foi tratada no programa REVIT da Autodesk, produzindo uma imagem em três dimensões da estrutura (Figura 3-11). A técnica se mostrou bastante eficiente para obtenção das características geométricas da estrutura, tendo em vista que as medidas se mostraram bastante precisas.

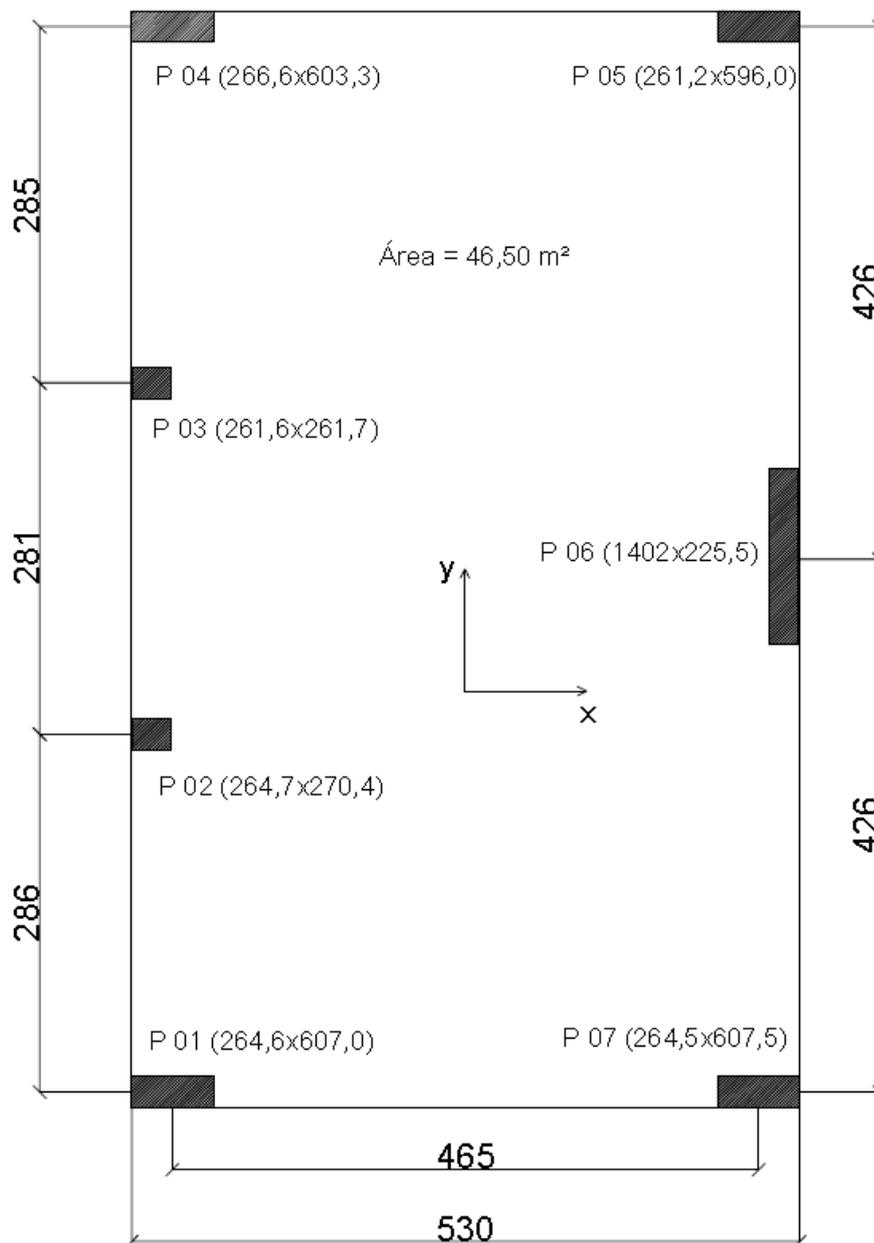
Figura 3-12. Planta baixa do pavimento térreo, dimensões em centímetros (sem escala).

Na Figura 3-12 apresenta-se o desenho da planta baixa no pavimento térreo, extraído do modelo tridimensional.

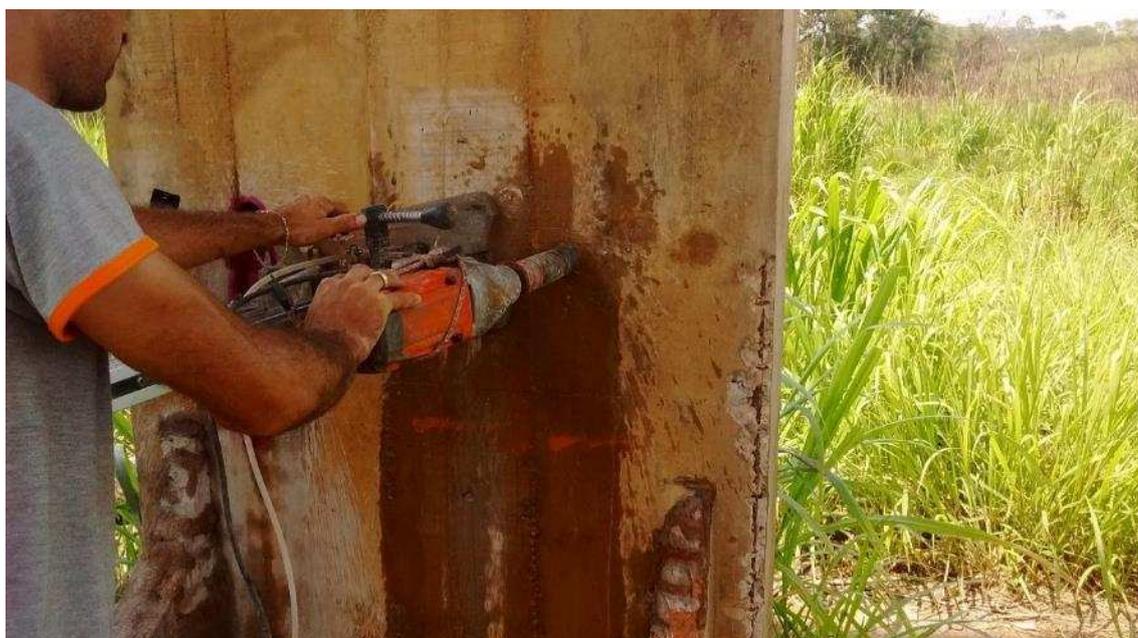
Figura 3-13. Detalhe da extração de testemunhos de concreto da estrutura.

As extrações dos testemunhos de concreto da estrutura foram realizadas nos pilares P6 e P7. Com esses testemunhos foram realizados ensaios de resistência à compressão, de módulo de elasticidade, de absorção de água e de massa específica do concreto. Na figura 3.11 observa-se em detalhe a extração de um testemunho no pilar P6.

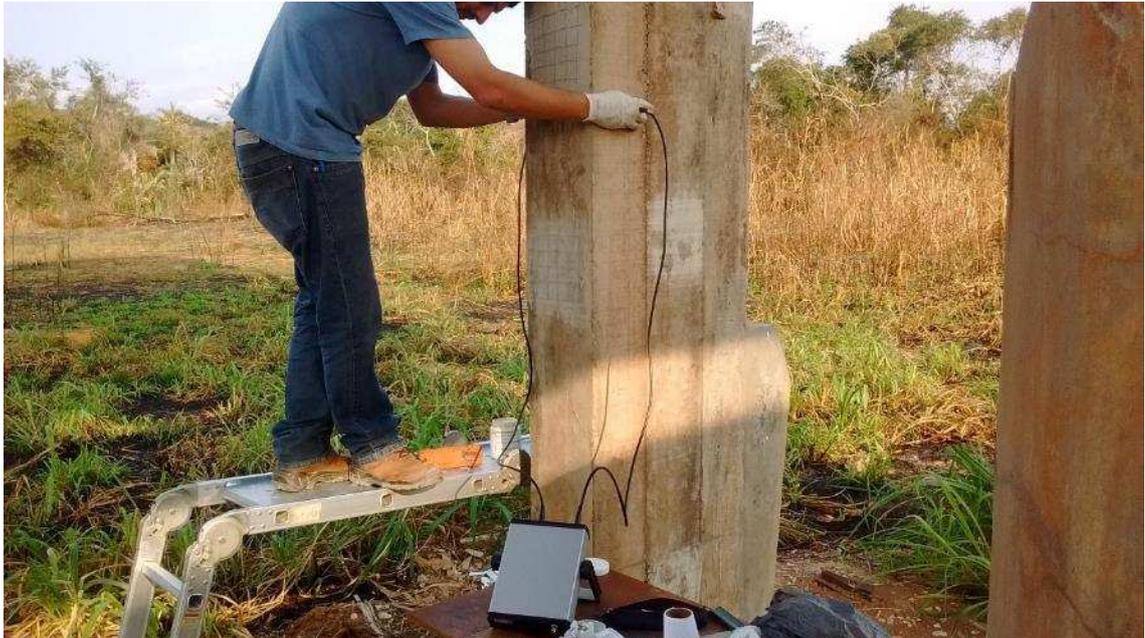
Figura 3-14. Realização do ensaio de ultrassom nos pilares.

onde o parâmetro tempo foi obtido com auxílio do equipamento de ultrassom e a distância entre o transmissor e o receptor obtida pelo modelo geométrico da estrutura.

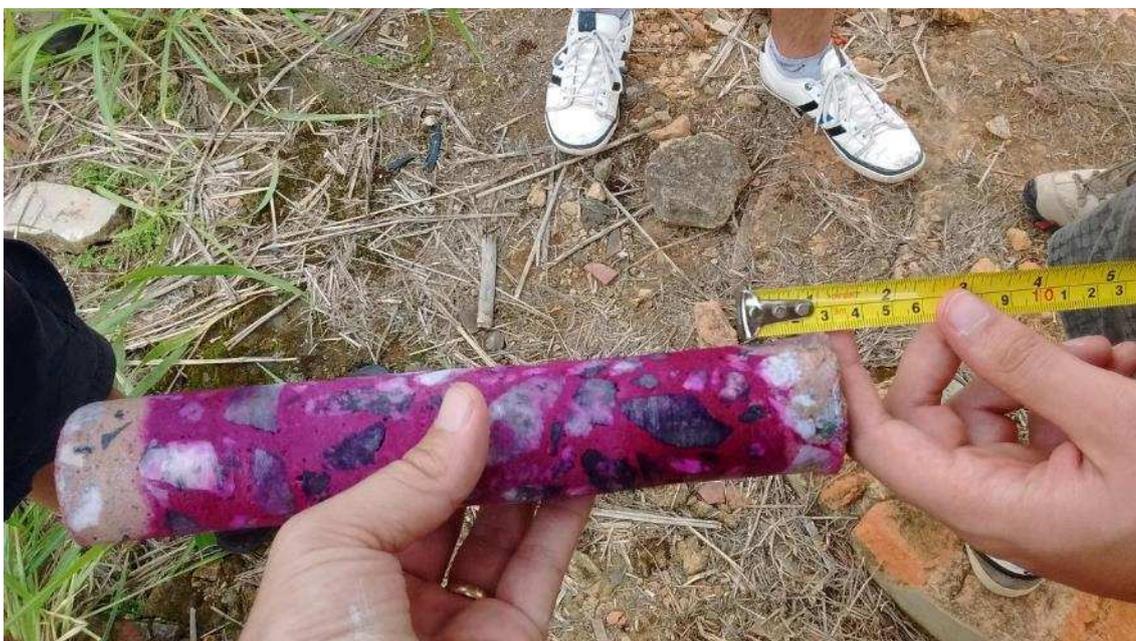
Figura 3-15. Medição da frente de carbonatação com auxílio da solução de fenolftaleína.

Para a estimativa da profundidade da frente de carbonatação do concreto da estrutura, os testemunhos imediatamente extraídos, foram borrifados com uma solução de 1% de fenolftaleína para caracterização visual, conforme recomendado pelo RILEM CPC 18:1988. A profundidade da frente de carbonatação foi determinada a partir da medição entre a interface de coloração violeta causada pela reação química entre a fenolftaleína e a basicidade do concreto até à face mais externa do testemunho, conforme mostrado na Figura 3-15.

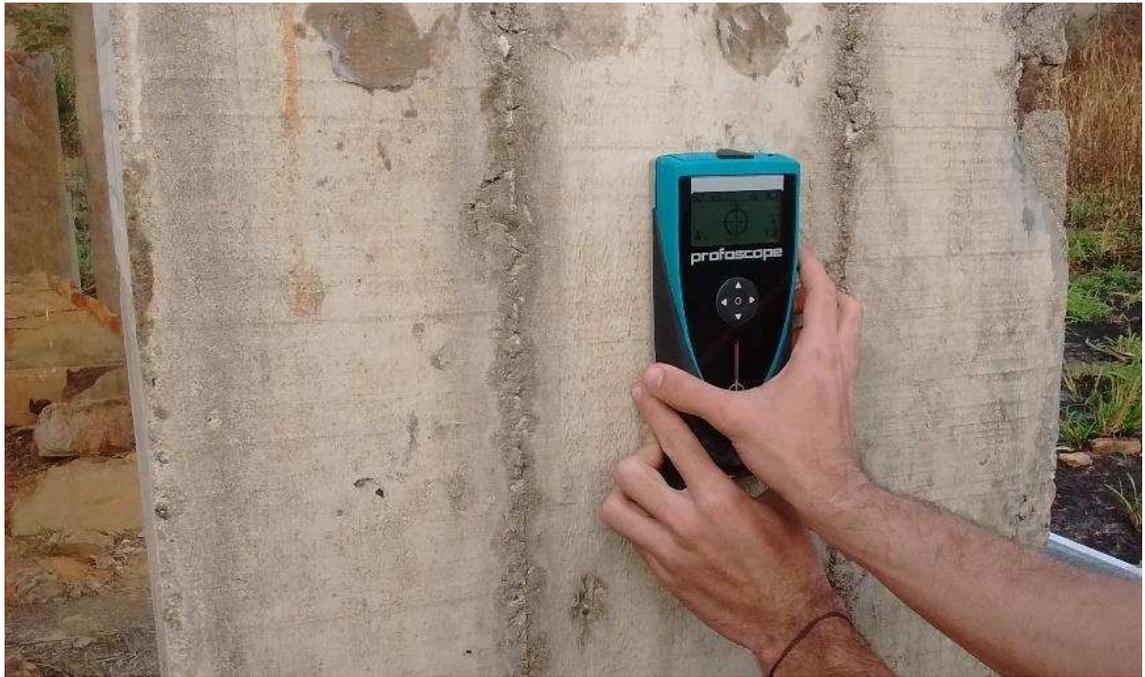
Figura 3-16. Utilização do pacômetro para obtenção das características das armaduras.

Foi utilizado um pacômetro para obtenção das características das armaduras dos elementos estruturais investigados. Com auxílio do equipamento, foi possível obter o diâmetro e as quantidades das barras longitudinais, o diâmetro e o espaçamento dos estribos e os cobrimentos. A Figura 3-16 apresenta em detalhe a realização do ensaio para obtenção das características das armaduras para um dos pilares no pavimento térreo.

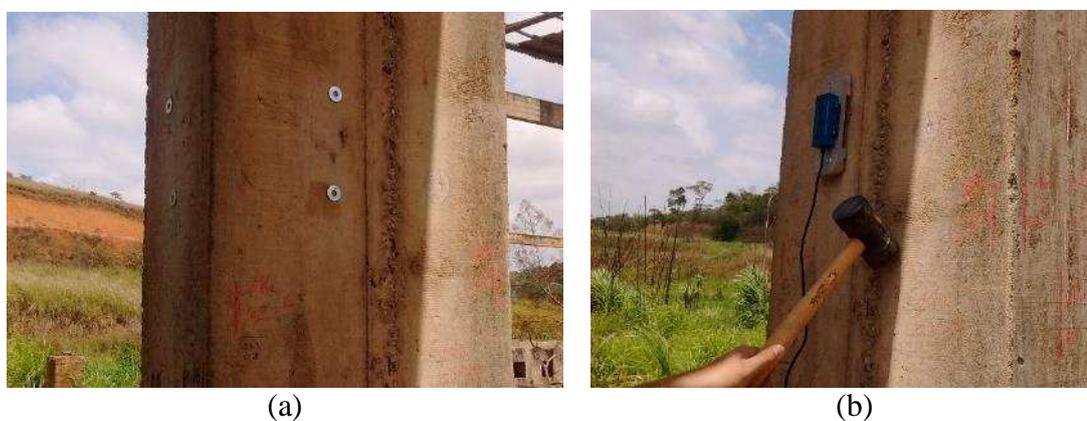
Figura 3-17. Execução do ensaio dinâmico: (a) detalhe das arruelas metálicas utilizadas para fixação do acelerômetro; (b) impacto com marreta de borracha.

A fim de melhorar a qualidade do sinal coletado, os golpes realizados com a marreta de borracha eram aplicados sempre numa região próxima ao local de fixação do acelerômetro *SENSR* e na mesma direção que se pretendia obter a aceleração.

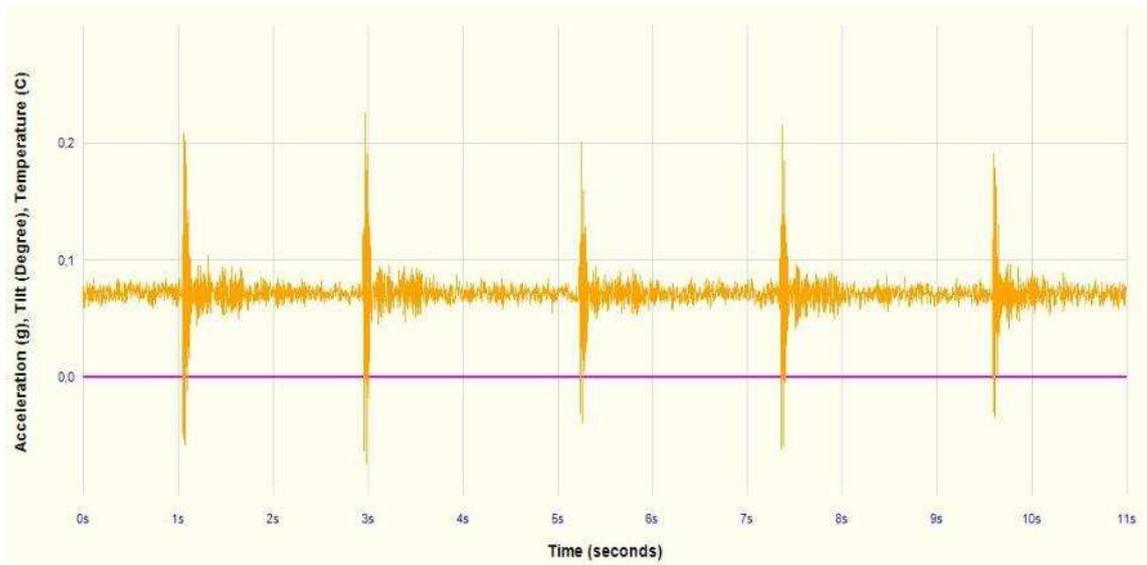
Figura 3-18. Resposta do sinal de aceleração no domínio do tempo.

O programa de aquisição de dados possibilita a visualização do sinal gravado, tanto no domínio do tempo quanto no domínio da frequência. Na Figura 3-18 é apresentado um gráfico da aceleração no domínio do tempo, medida em um dos ensaios.

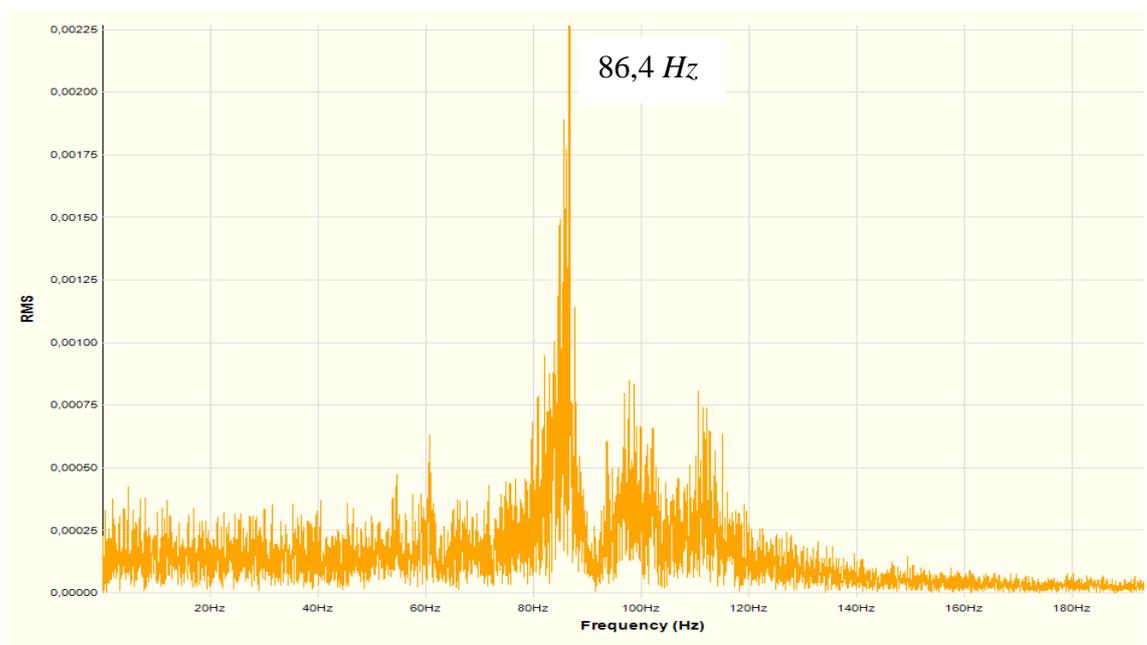
Figura 3-19. Resposta do sinal no domínio da frequência.

O software SENSVIEW faz uma transformada rápida de Fourier automaticamente, usando os dados de aceleração medidos, fornecendo o sinal no domínio da frequência, o que permite determinar visualmente, a partir do gráfico gerado pelo software, o valor da frequência natural da estrutura (Figura 3-19). O software permite modificar os limites inferior e superior da escala de frequência, possibilitando avaliar o valor de interesse com maior precisão.

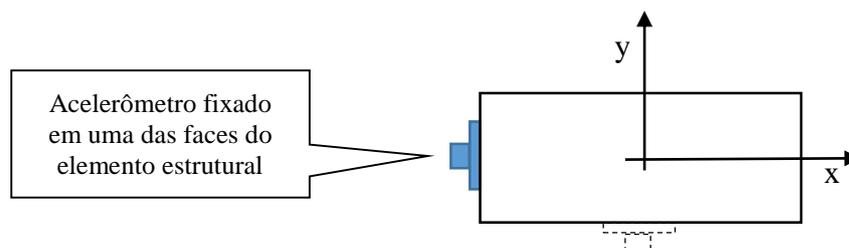
Figura 3-20. Esquema de fixação do acelerômetro em relação à seção transversal de um pilar.

Com o acelerômetro tridimensional utilizado no ensaio, era possível obter a frequência nas duas direções desejadas (x e y) de uma só vez, com a fixação do acelerômetro em apenas uma das faces do elemento, porém optou-se pela mudança da face de fixação apenas para padronizar o eixo do aparelho adotado para leitura da aceleração.

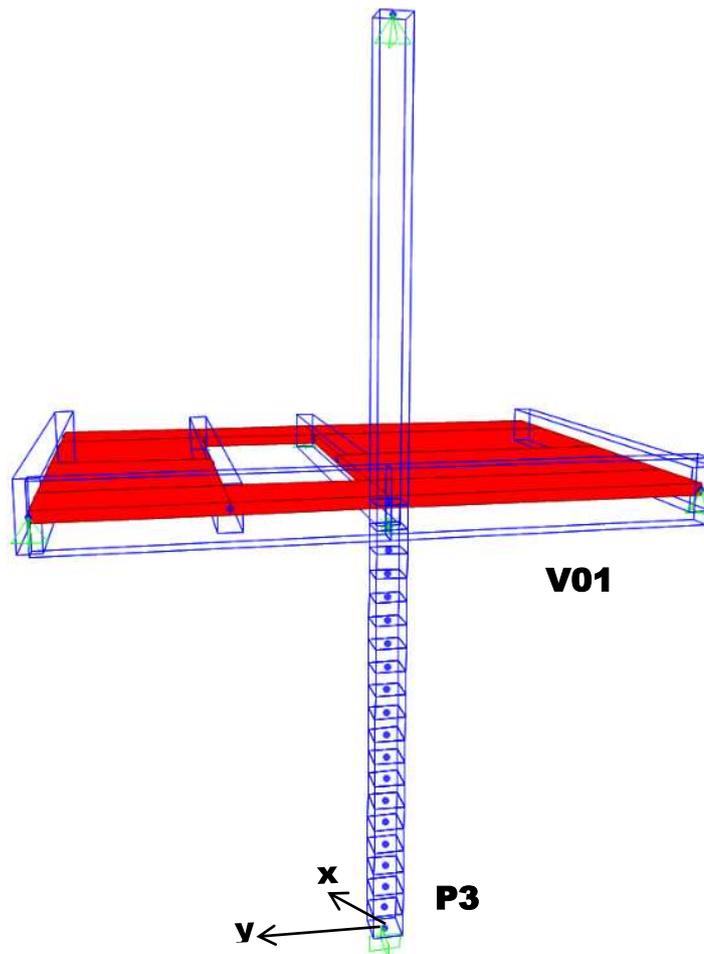
Figura 3-21. Modelo numérico construído no SAP 2000 para pilar P3.

Na Figura 3-21 apresenta-se como exemplo o modelo parcial elaborado para o pilar P3 no pavimento térreo. O pilar foi discretizado em 20 partes e foram inseridos elementos para simular a continuidade com os elementos adjacentes, vigas e laje.
