**METODOLOGIA PARA AVALIAÇÃO DE
ESTRUTURAS DE CONCRETO ARMADO DEGRADADAS
UTILIZANDO ENSAIOS DINÂMICOS**

Dissertação apresentada à Universidade Federal de Viçosa, como parte das exigências do programa de Pós-Graduação em Engenharia Civil, para obtenção do título de *Magister Scientiae*.

VIÇOSA
MINAS GERAIS – BRASIL
2017

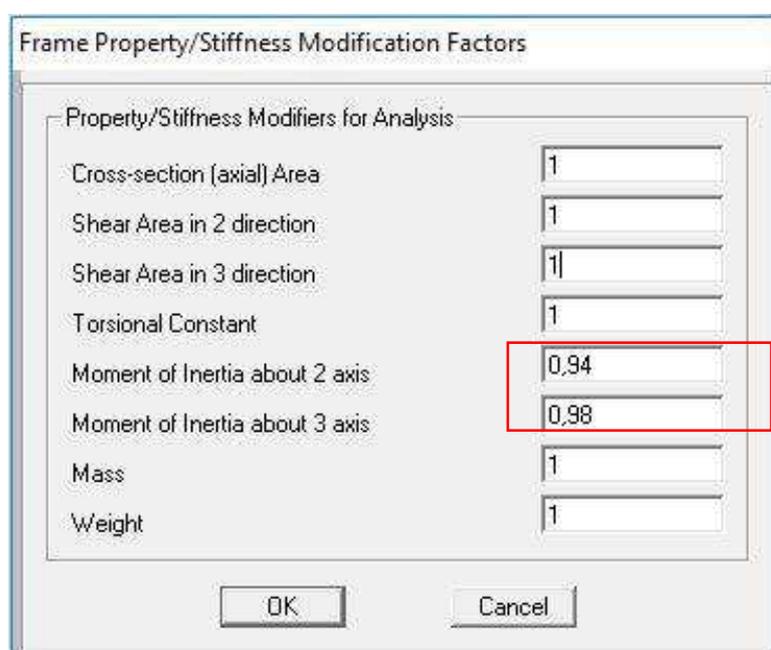
Figura 3-22. Obtenção dos coeficientes de degradação α_x e α_y .

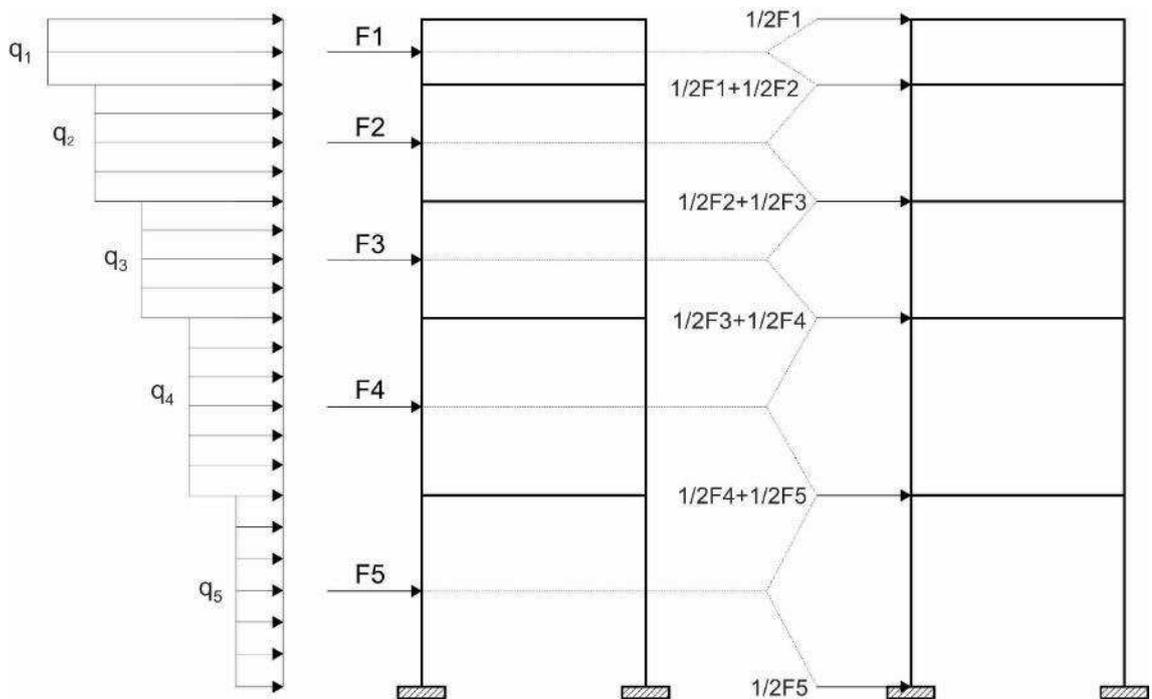
Figura 3-23. Atuação da ação do vento.

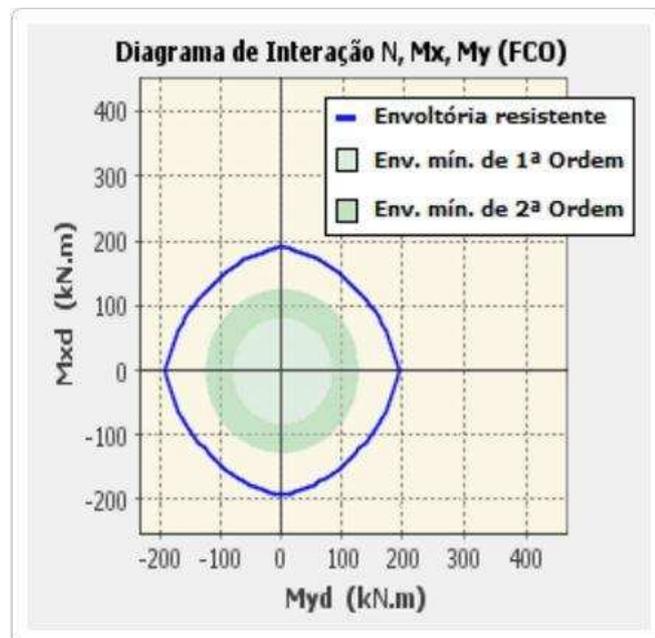
Figura 3-25. Envoltória de momentos mínimos (Fonte: www.pcalc.com.br).

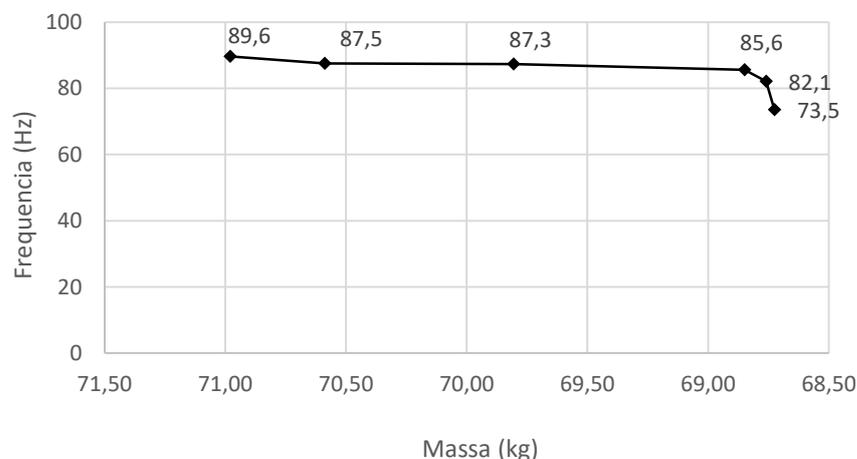
Figura 4-1. Evolução da frequência fundamental com o acréscimo do dano.

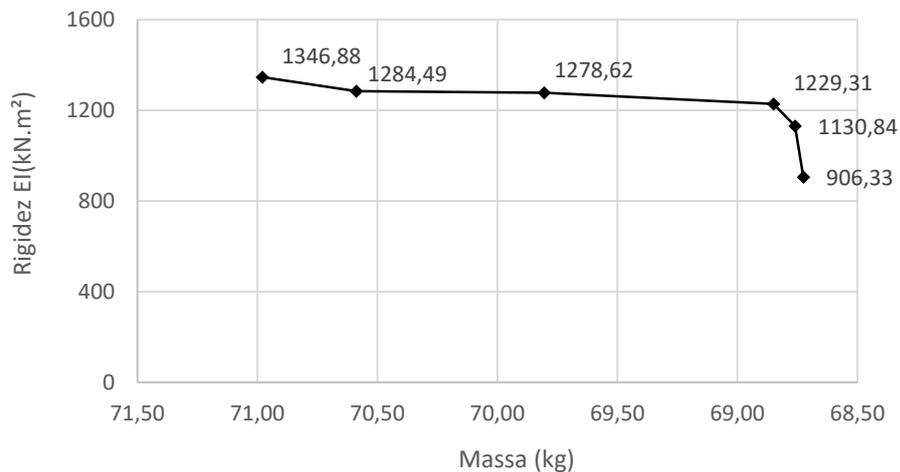
Figura 4-2. Evolução da rigidez (EI) com o acréscimo do dano.

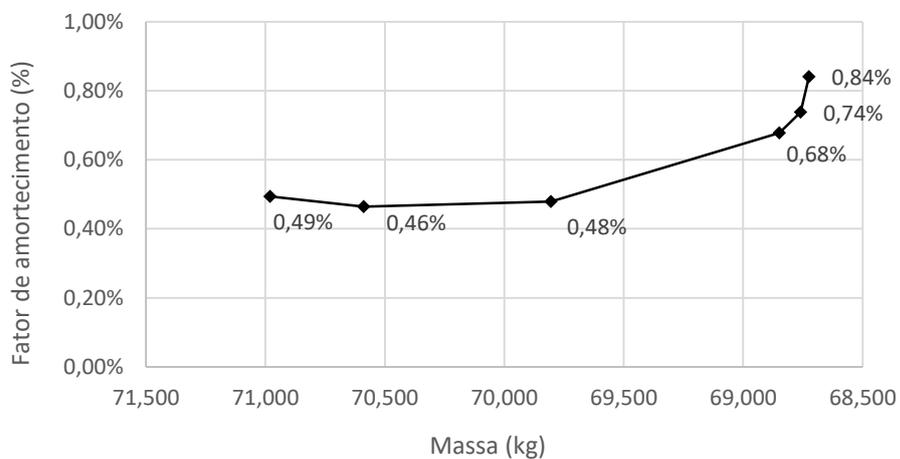
Figura 4-3. Evolução do amortecimento (ξ) com o acréscimo do dano.

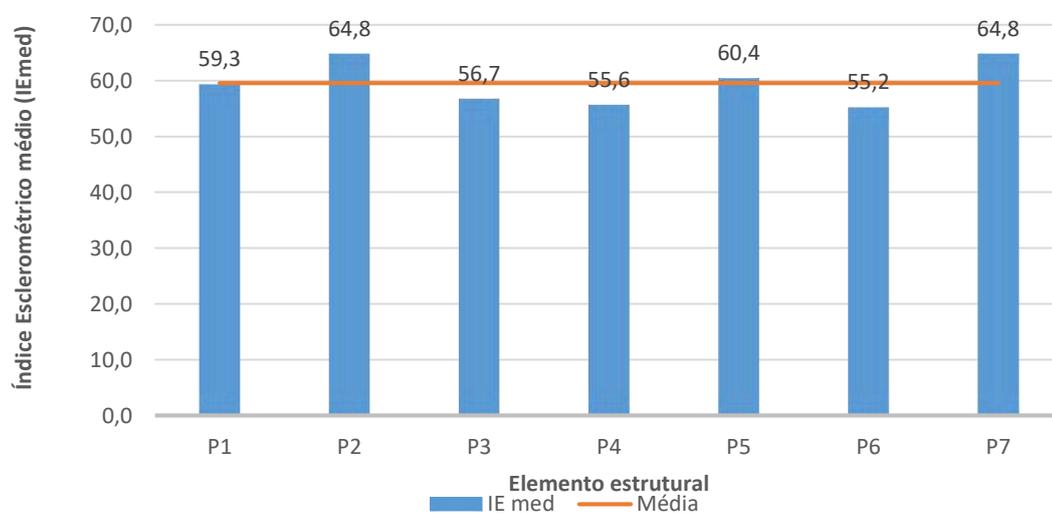
Figura 4-4. Índice esclerométrico médio para os pilares do pavimento térreo.

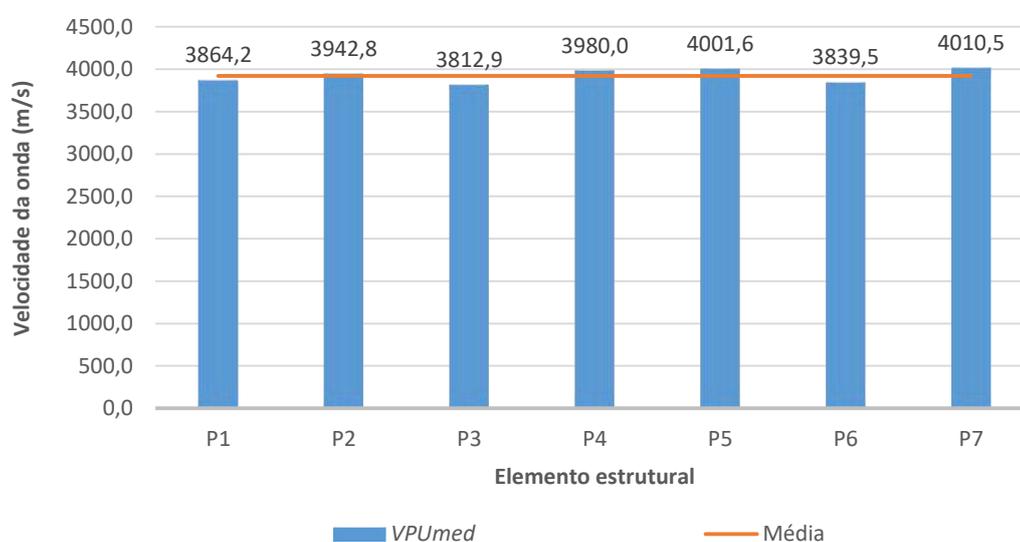
Figura 4-5. Velocidade de propagação da onda ultrassônica nos pilares do térreo.

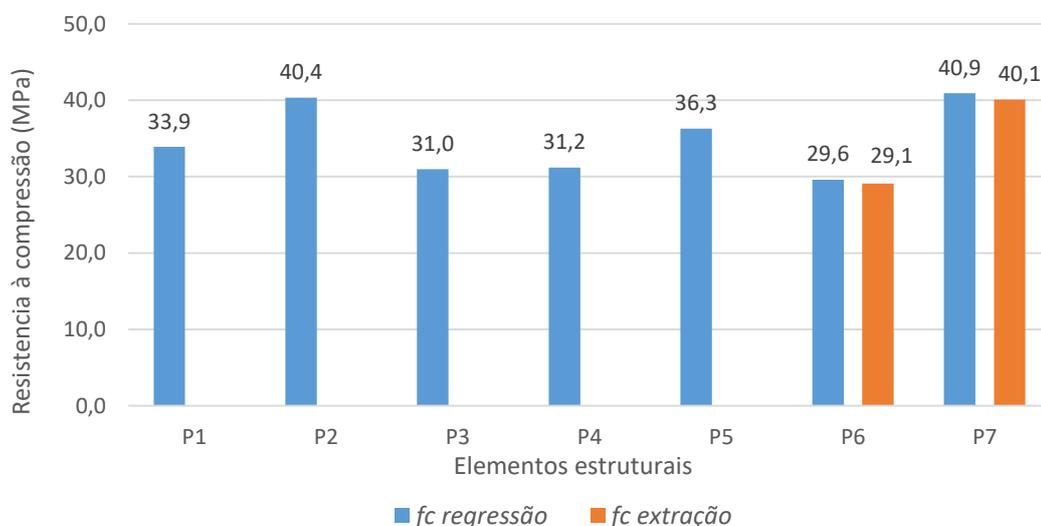
Figura 4-6. Resistência à compressão obtida analiticamente e pelos ensaios nos testemunhos extraídos dos pilares P6 e P7.

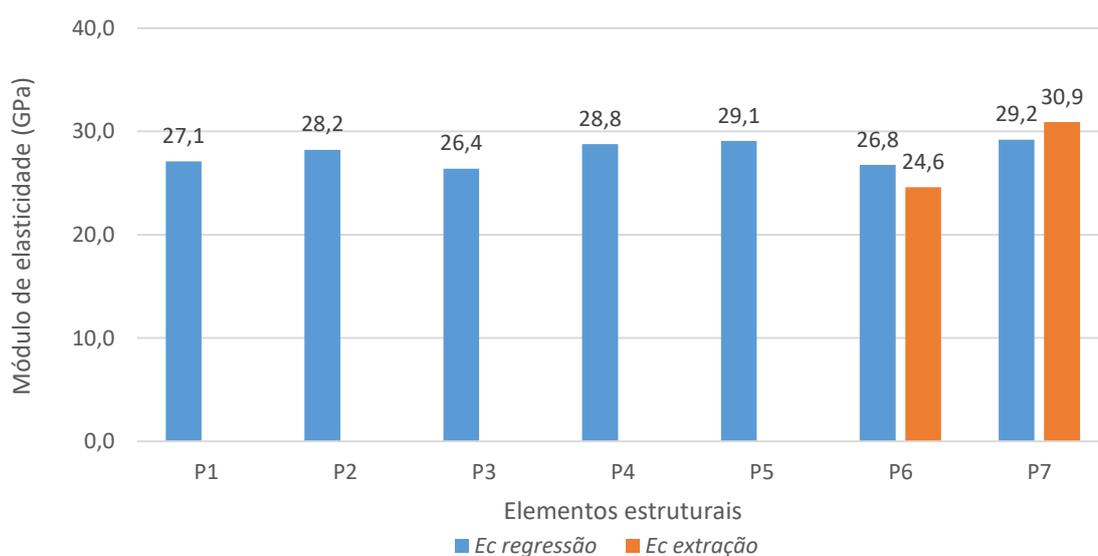
Figura 4-7. Módulo de elasticidade secante obtido analiticamente e pelos ensaios nos testemunhos extraídos dos pilares P6 e P7.

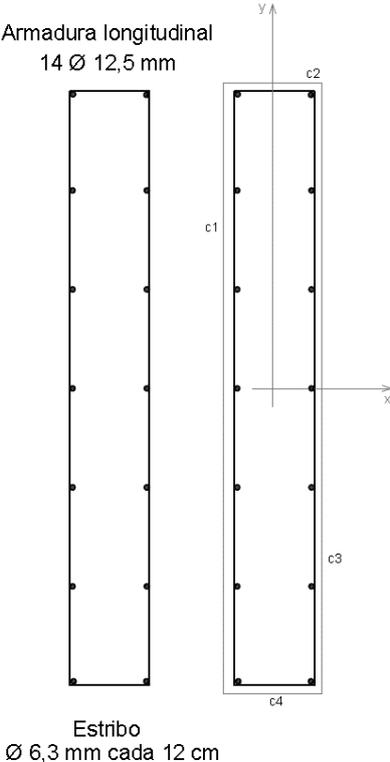
| Elemento estrutural | Detalhamento | Características das armaduras |
|---|---|--|
| <p>Pilar P6 (225,5 x 1402,0 mm)</p> | <p>Armadura longitudinal 14 Ø 12,5 mm</p> <p>Estribo Ø 6,3 mm cada 12 cm</p> | <p>Cobrimentos médios</p> <ul style="list-style-type: none"> c1 = 26 mm c2 = 20 mm c3 = 18 mm c4 = 21 mm <p>Taxa de armadura = 0,54%</p> <p>$A_s = 17,18\text{cm}^2$</p> |

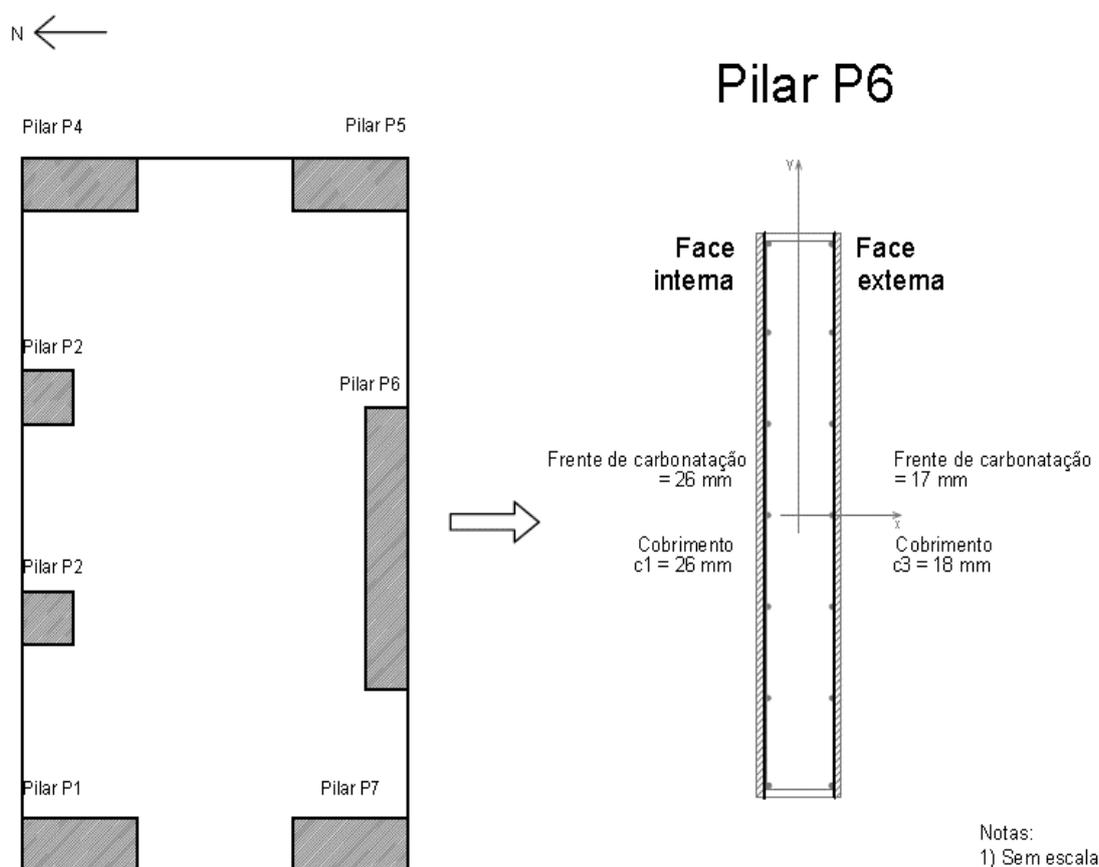
Figura 4-8. Detalhe da frente de carbonatação para o pilar P6.

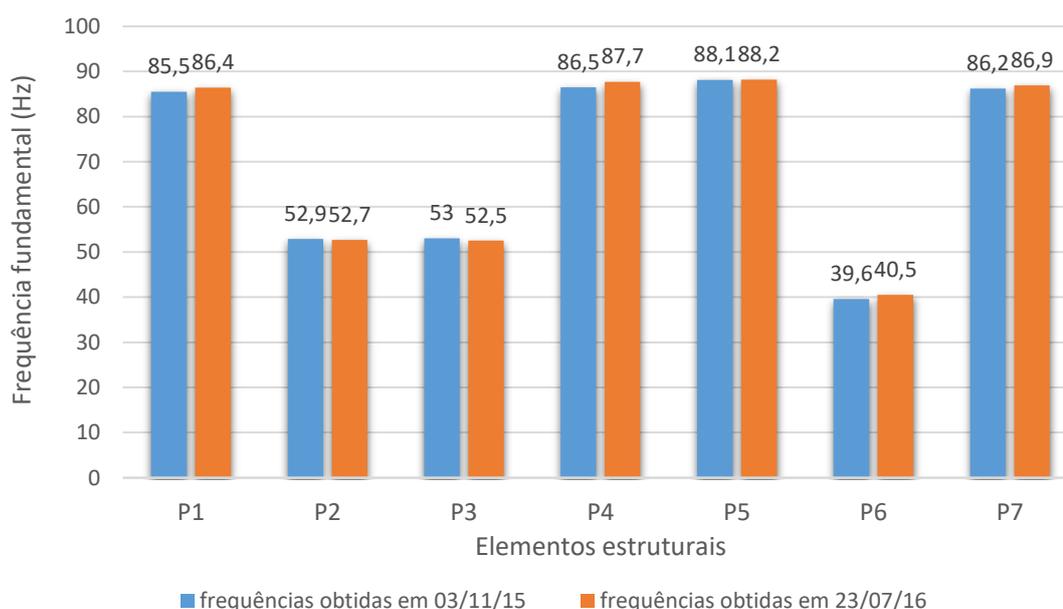
Figura 4-9. Frequências fundamentais obtidas experimentalmente (direção *x*).

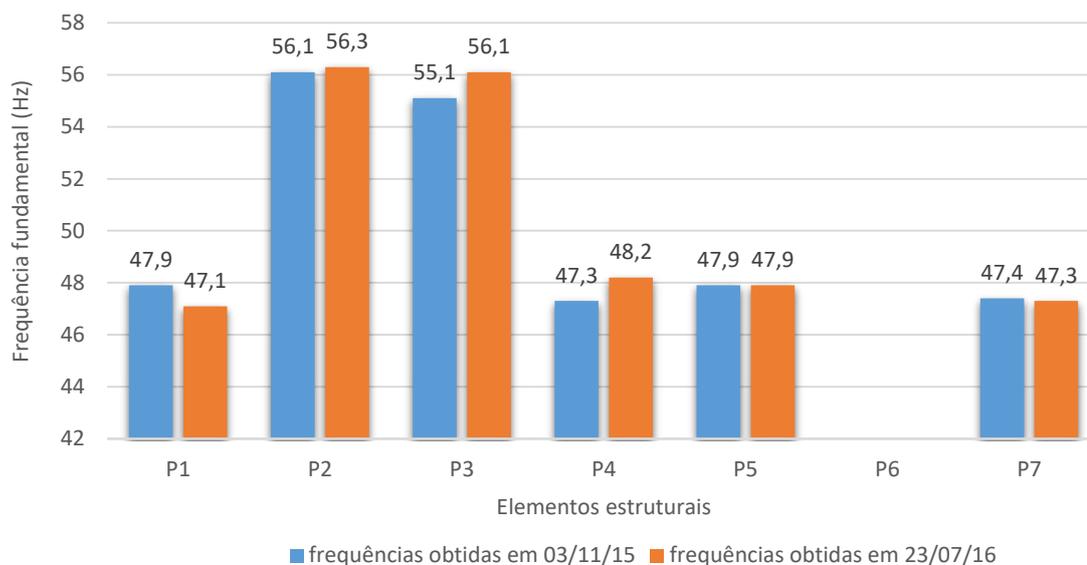
Figura 4-10. Frequências fundamentais obtidas experimentalmente (direção y).

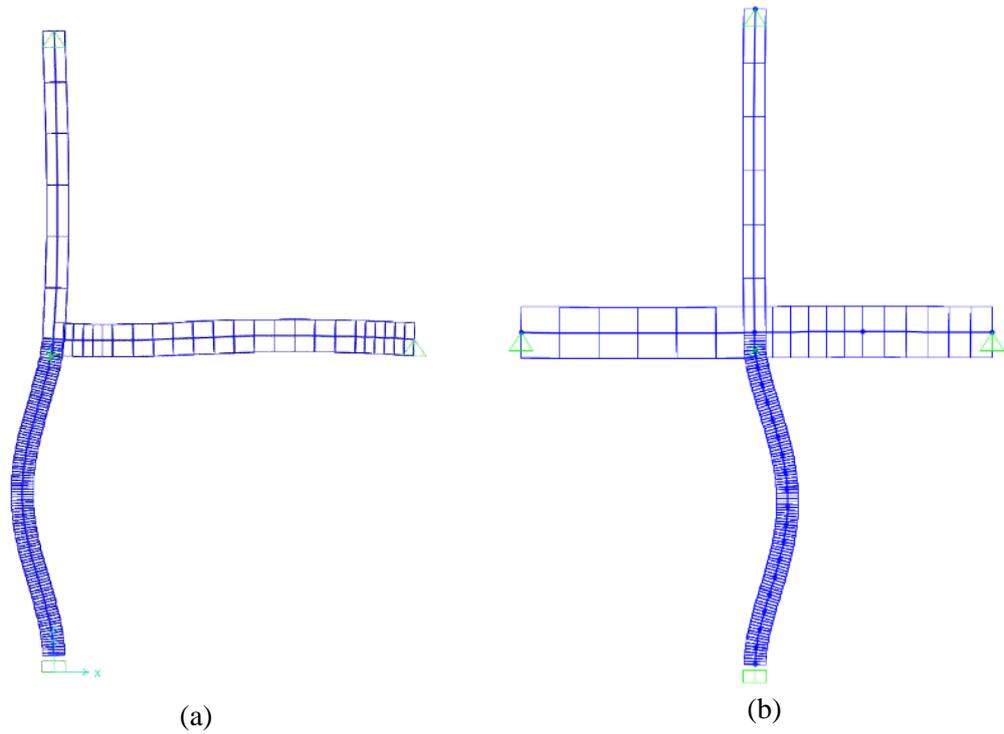
Figura 4-11. Modos de vibração do pilar P3: (a) 6º modo de vibração na direção x ; (b) 7º modo de vibração na direção y .

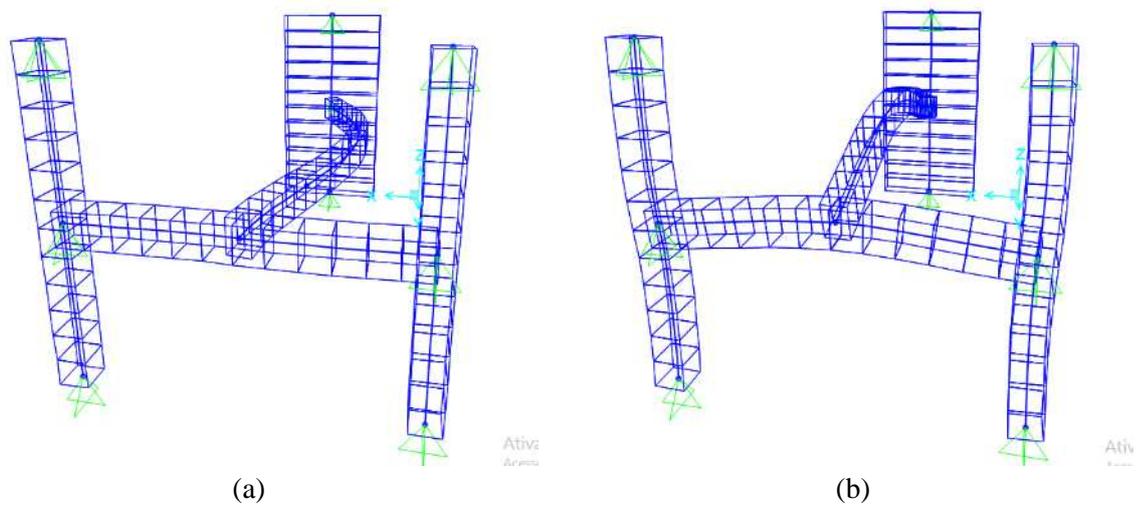
Figura 4-12. Modos de vibração para viga V504: (a) primeiro modo de vibração; (b) segundo modo de vibração.

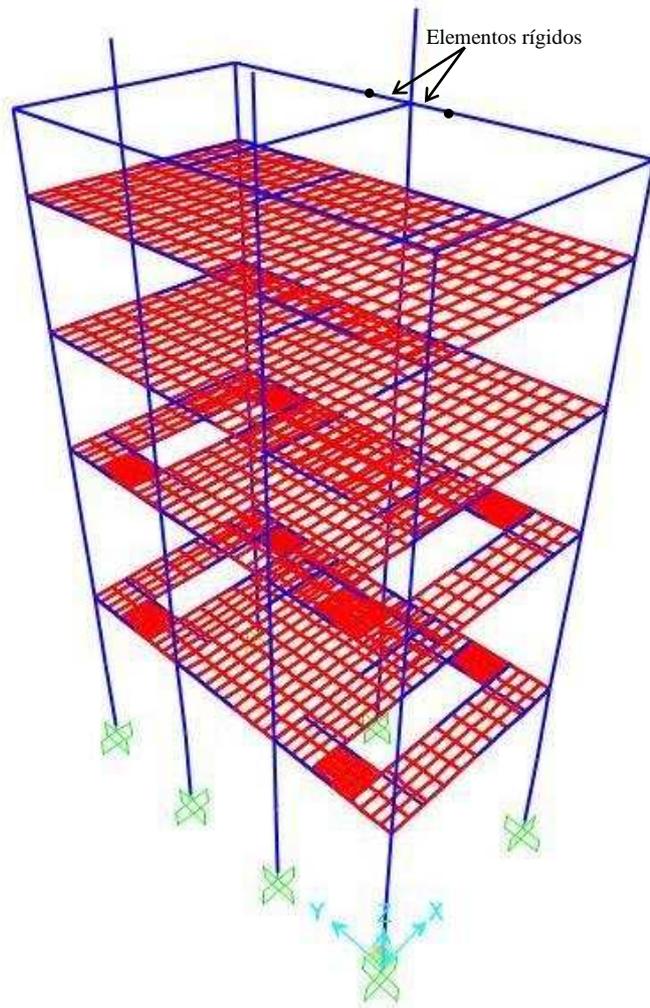
Figura 4-13. Modelo numérico tridimensional da estrutura.

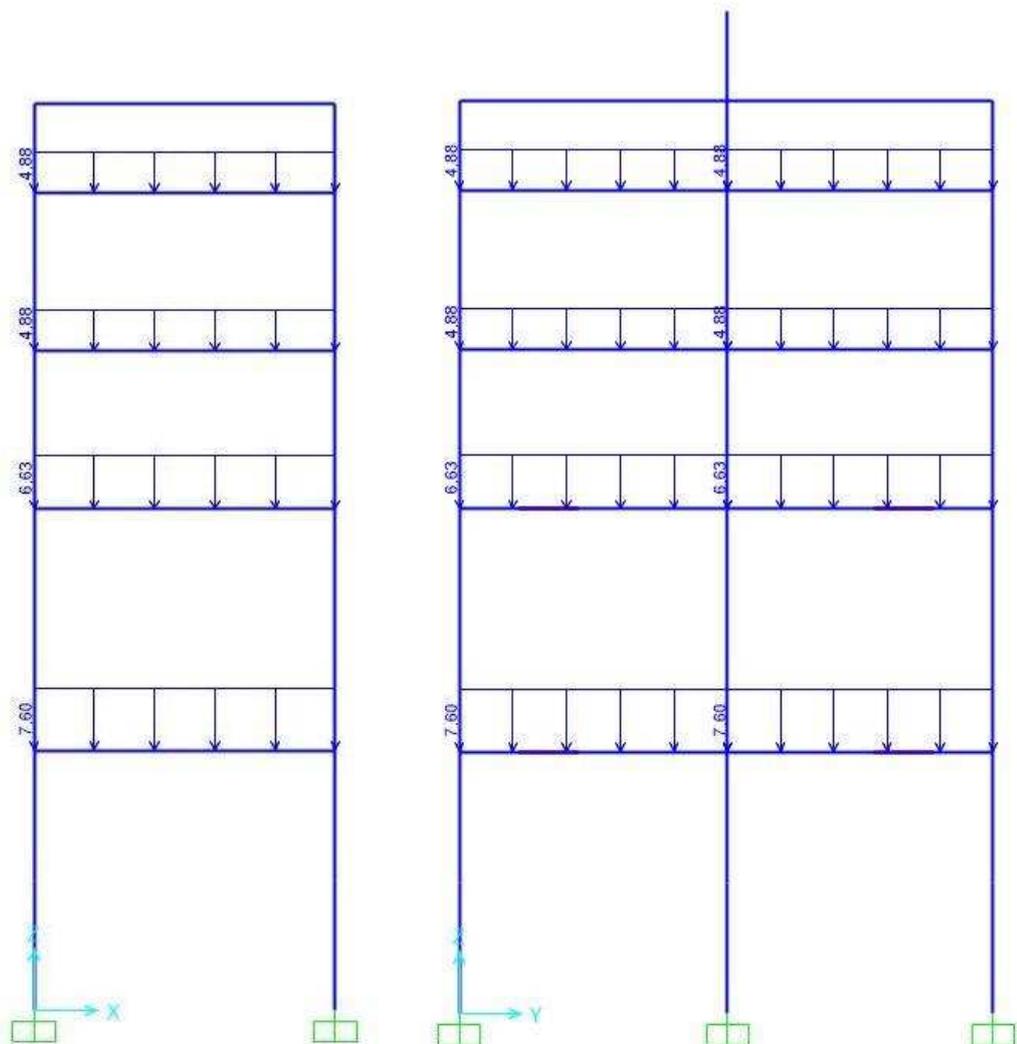
Figura 4-14. Peso próprio da alvenaria – G_{ALV} (em kN/m).

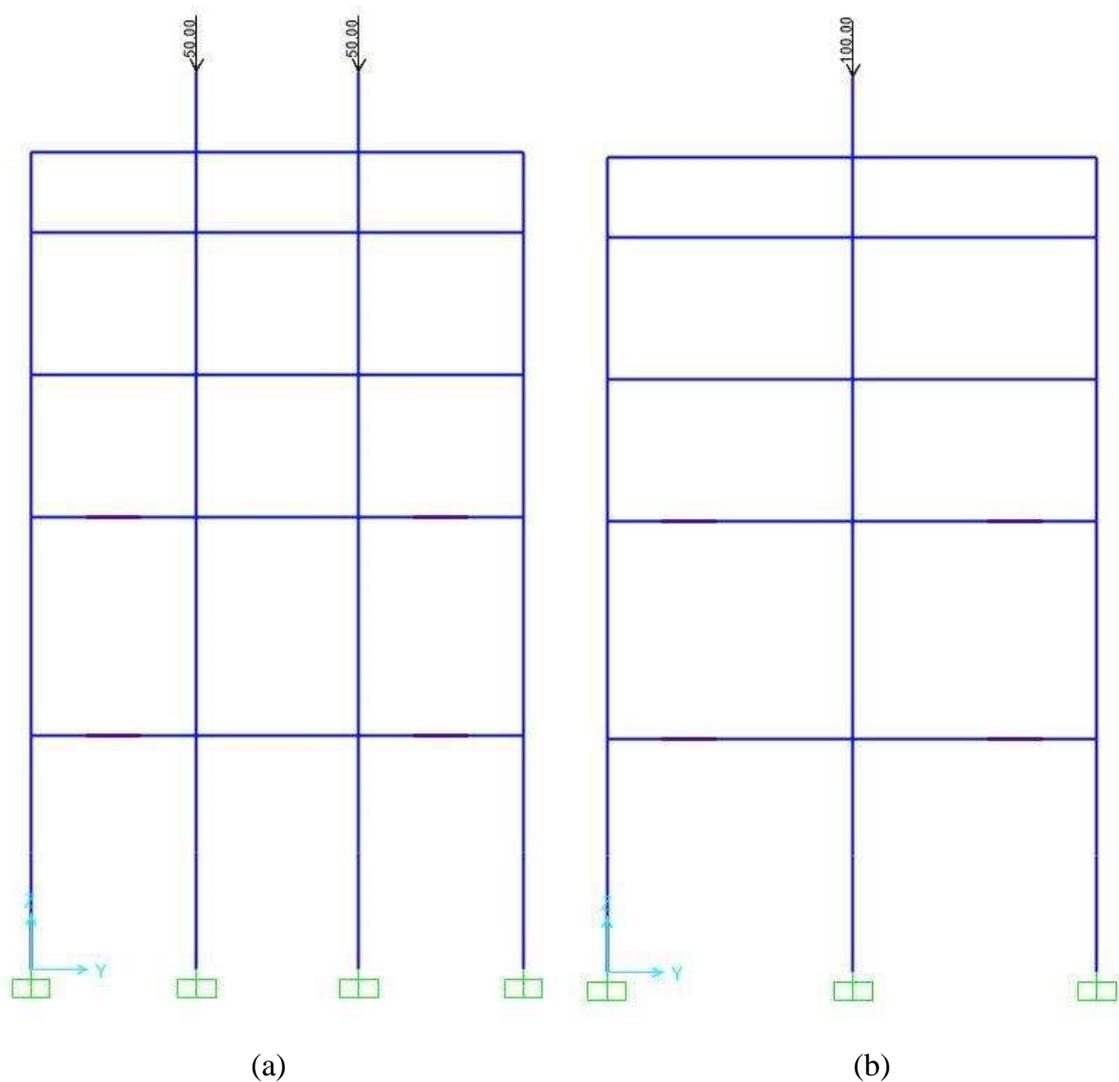
Figura 4-15. Peso próprio do reservatório, incluindo a água – GRES (em kN/m).

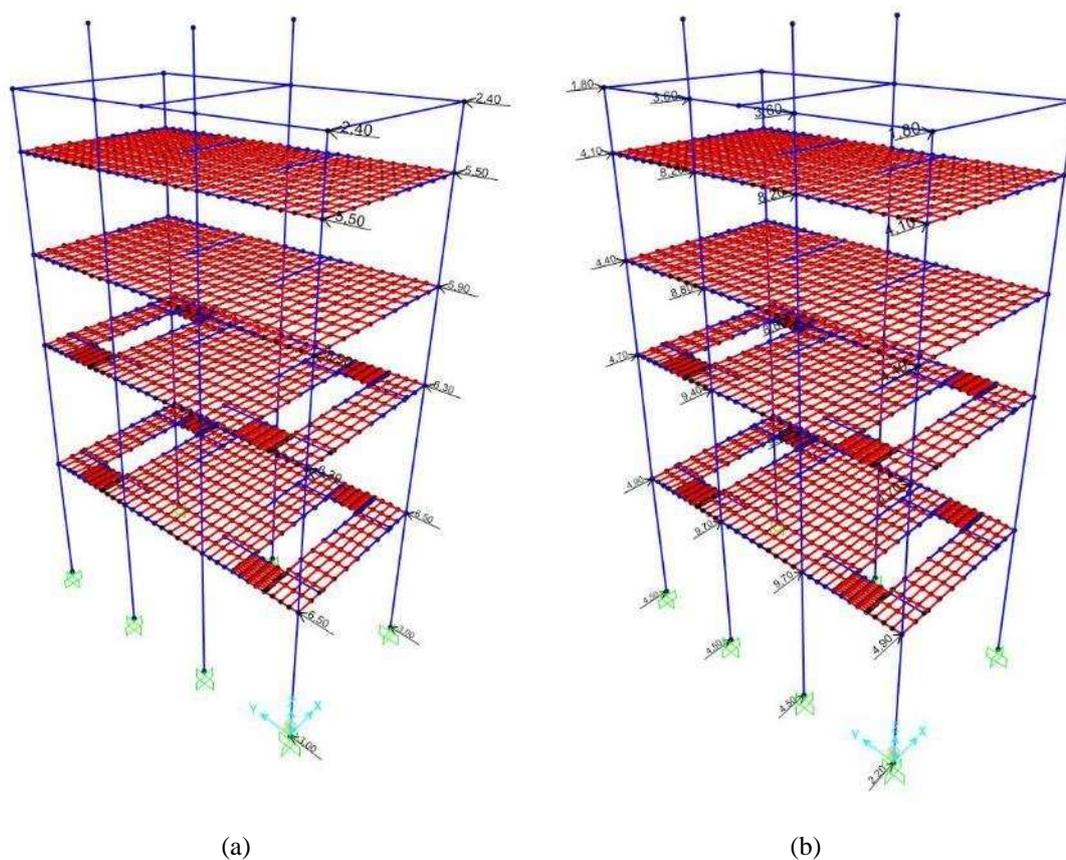
Figura 4-16. Forças devidas ao vento (em kN): (a) V0 - direção longitudinal (0°); (b) V90 - direção transversal (90°).

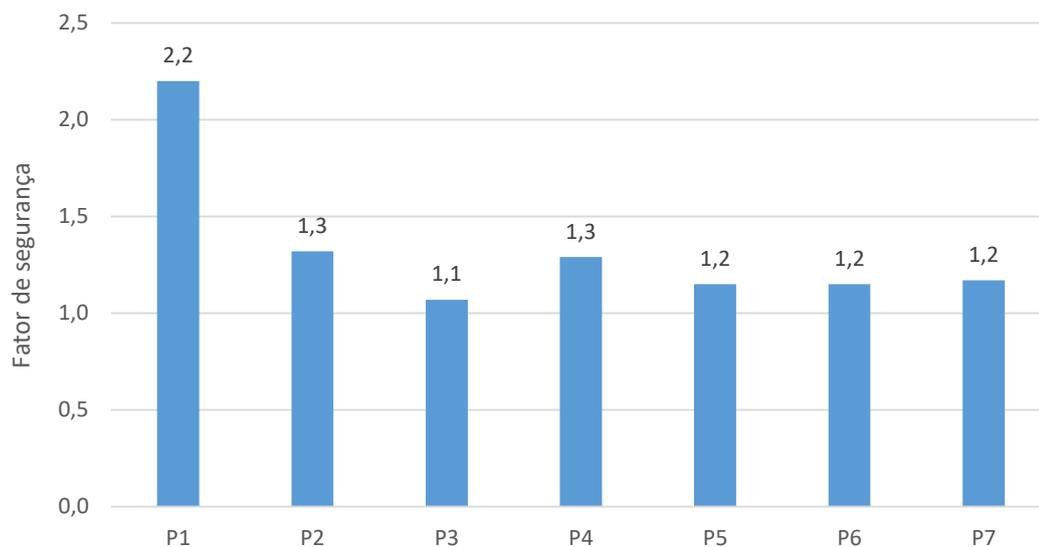
Figura 4-19. Fatores de segurança obtidos pela verificação com o programa PCalc.

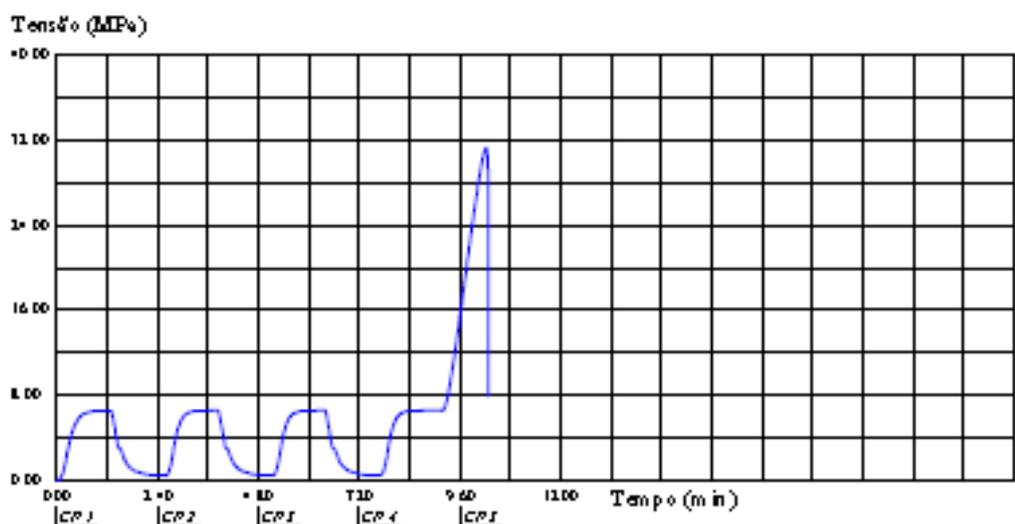
Figura A-1. Resultado do ensaio de módulo de elasticidade secante para o testemunho do furo F1.
