**Programa de Pós-Doutorado
Escola Politécnica da Universidade de São Paulo
Departamento de Engenharia de Estruturas e Geotécnica**

**RELATÓRIO CIENTÍFICO
(Versão Final)**

**CONTRIBUIÇÃO PARA AVALIAÇÃO DO DESEMPENHO DE
REVESTIMENTOS CONTRAFOGO APLICADOS EM
ELEMENTOS DE CONCRETO ARMADO SUBMETIDOS A
TEMPERATURAS ELEVADAS.**

São Paulo, maio de 2019

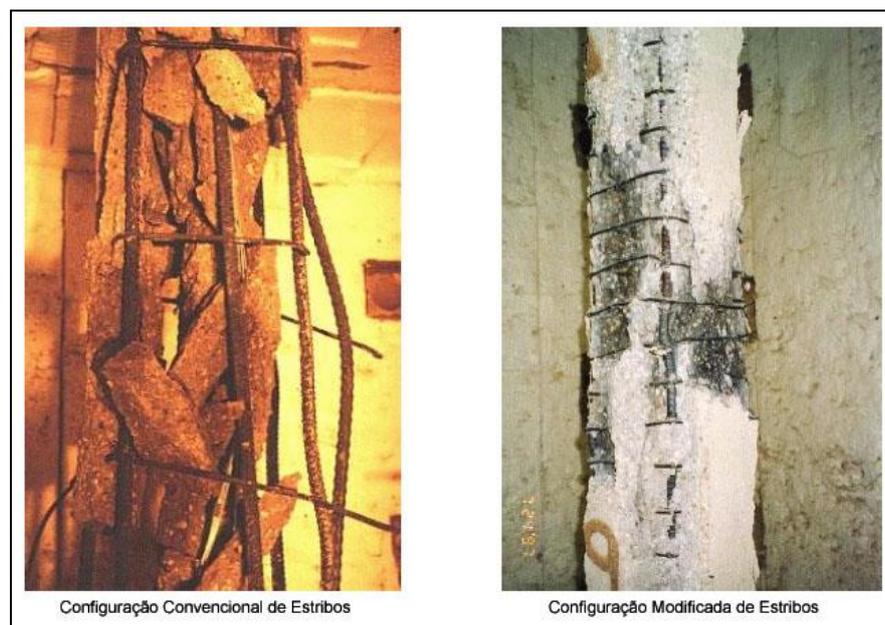
Figura 3 – Resultados obtidos após o ensaio em elevadas temperaturas, sendo (a) configuração convencional da armadura de pilares e (b) a configuração modificada para melhor (KODUR, 2005).

É importante observar, também, que nas amostras não houve adição de fibras de polipropileno na mistura de concreto, apenas a modificação no arranjo (configuração) das armaduras, conforme mencionado anteriormente e indicado explicitamente na Figura 2, combinado à respectiva redução no espaçamento dos estribos, fato este também levantado por este pesquisador em sua tese de doutoramento.

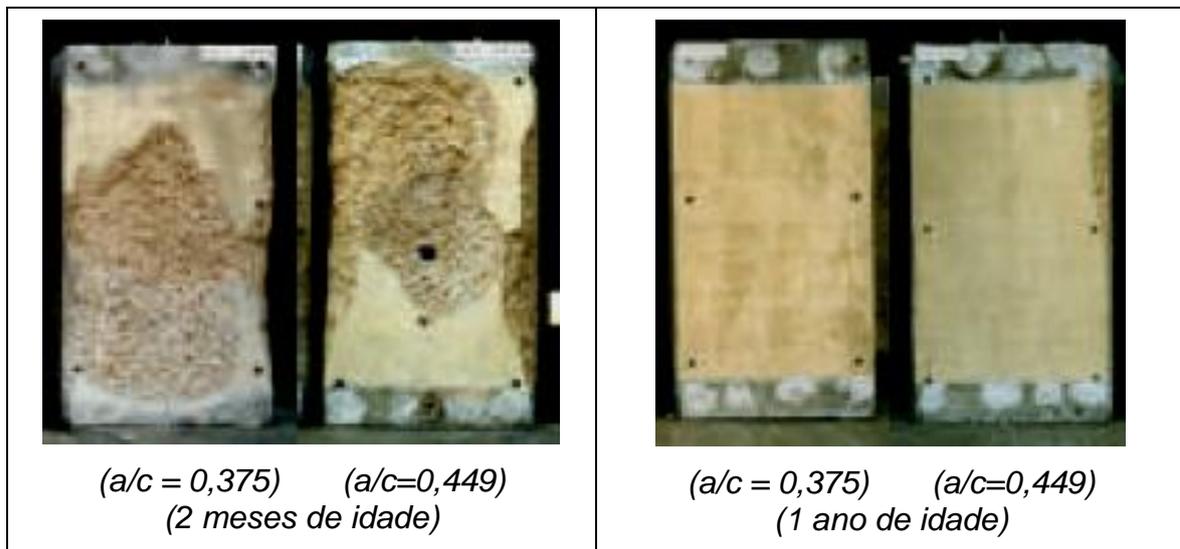
Figura 4 – Pilares de concreto armado após o experimento de simulação de incêndio (180 minutos): efeito da relação água/cimento e da idade, na ocorrência do fenômeno de spalling, seção transversal quadrada, 70 cm de lado (MORITA *et al.*, 2002).

Na Figura 4 é possível observar a considerável diferença em função da idade do elemento de concreto para valores de relação água/cimento equivalentes (exemplo para: $a/c = 0,375$ e $a/c = 0,449$).

O experimento conduzido por Morita *et al.* (2002) parece contribuir para evidenciar o quão equivocadas e limitadas são as pesquisas realizadas para avaliação da intensidade de *spalling* em elementos de concreto em idades prematuras (28 dias), gerando conclusões precipitadas sobre a ocorrência de um fenômeno que depende significativamente do fator tempo (idade da amostra) e do teor de umidade (grau de hidratação do concreto).

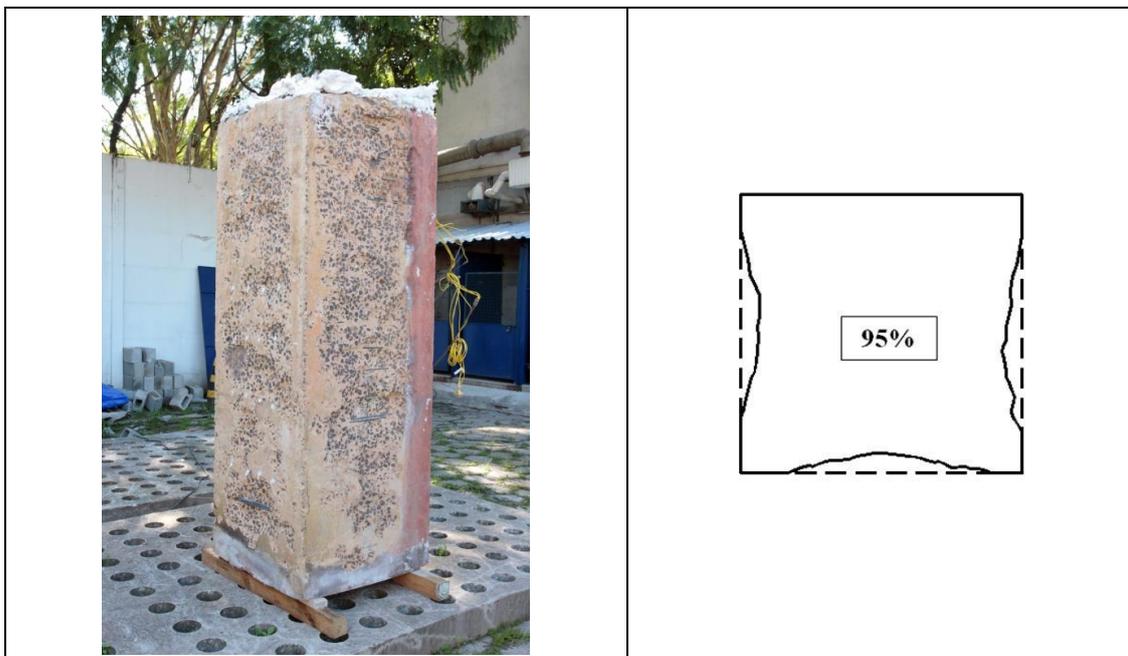
Figura 5 – Integridade do pilar e detalhe da seção transversal preservada após 180 min (3 h) de ensaio (mostrando a redução de seção transversal sofrida somente por efeito de *spalling*) (BRIITEZ, 2011).

Na oportunidade, os resultados demonstraram que o concreto de alta resistência se comportou de forma íntegra frente ao fogo (Figura 5), com 95% de sua área de seção transversal mantida após o ensaio de simulação de incêndio (somente 5% reduzida efetivamente por efeito de *spalling*). O pilar experimentado (f_{ck} de 140 MPa) possuía seção transversal de 70 cm x 70 cm, 2 m de altura e cobrimento médio de 25 mm. Foi ensaiado com três faces expostas ao fogo por um tempo de 180 min (3 h), sem carregamento, com simulação de incêndio caracterizada pela curva-padrão de aquecimento ISO 834 no Laboratório de Segurança ao Fogo do IPT em São Paulo.

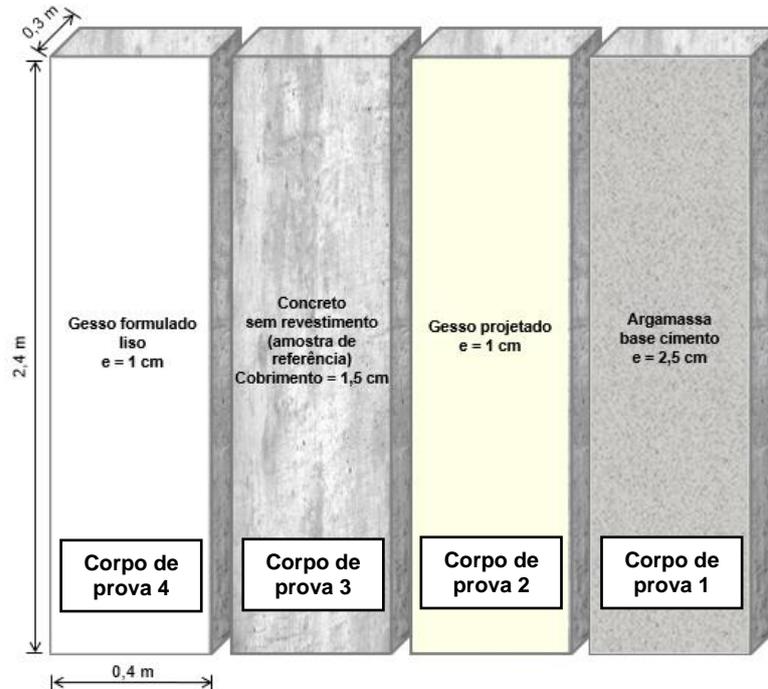
Figura 6 – 1º evento de ensaio: quatro elementos (revestimento em gesso formulado liso, sem revestimento/referência, gesso projetado e argamassa base cimento).

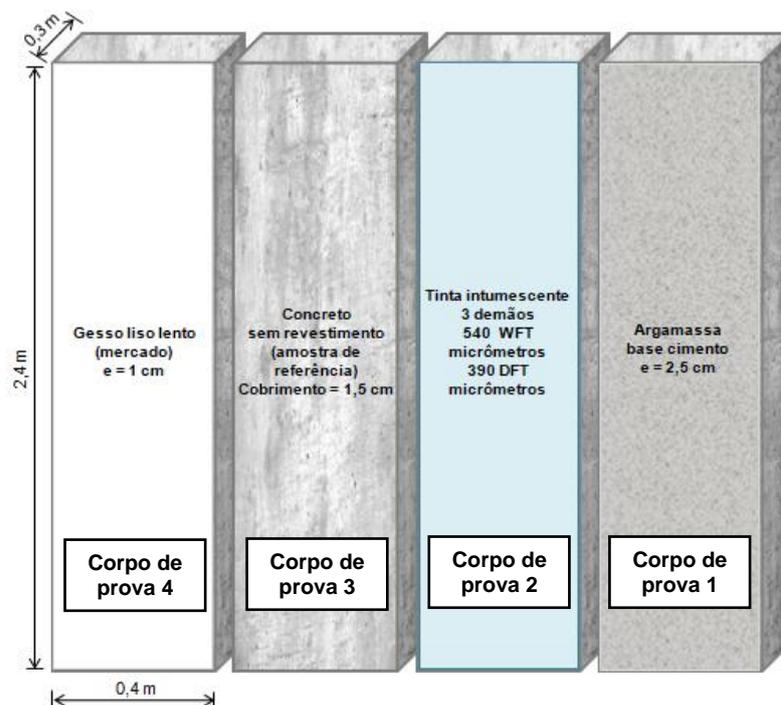
Figura 7 – 2º evento de ensaio: quatro elementos (revestimento em gesso liso lento popular de mercado, sem revestimento/referência, tinta intumescente e argamassa base cimento).

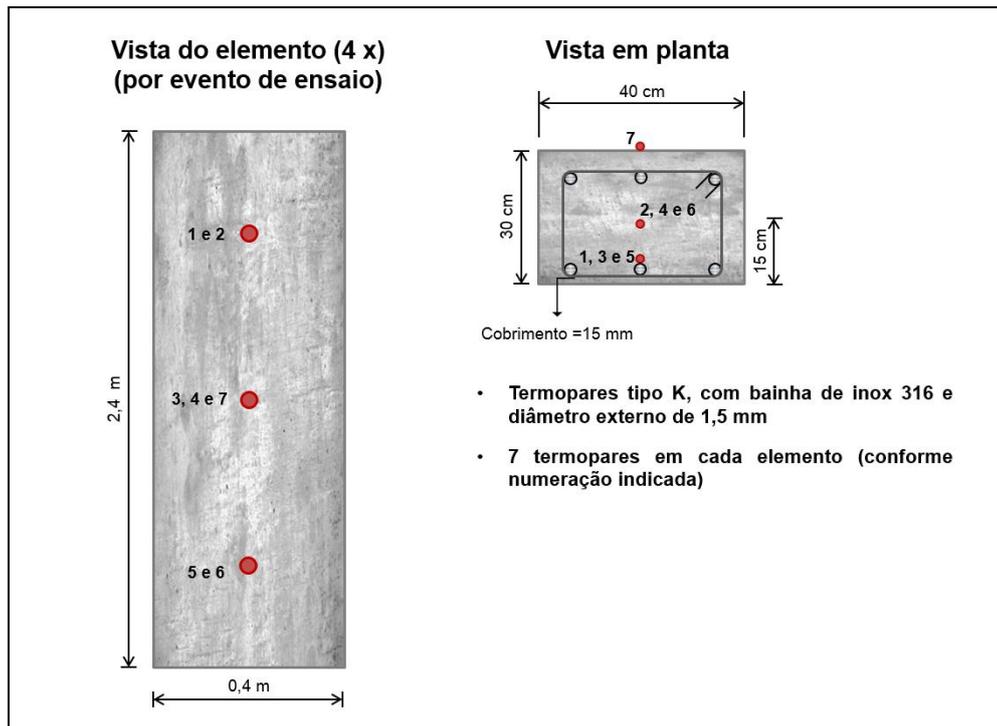
Figura 8 – Detalhe da locação dos termopares para ambos os ensaios.

interior da massa de concreto e um na sua parte externa para aferição da capacidade de isolamento de temperatura), conforme exposto nas figuras 6 a 8.

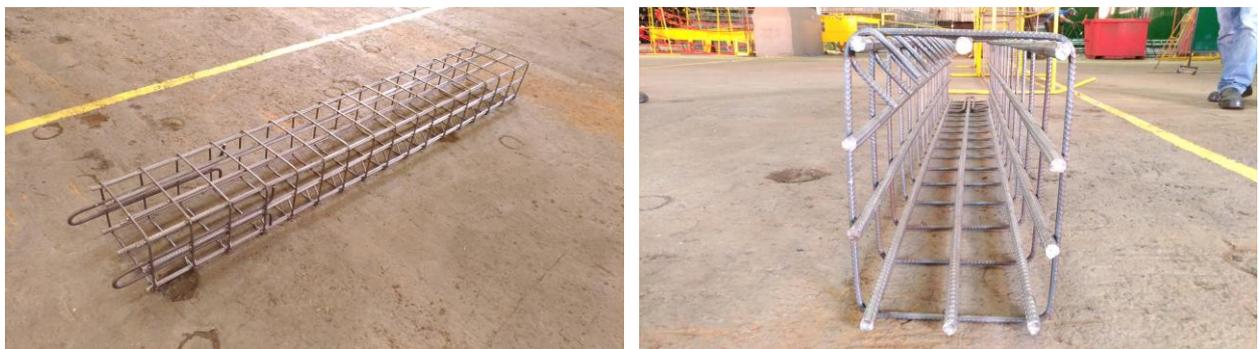
Figura 9 – Detalhe das armaduras e ganchos das amostras.

As armaduras mencionadas no item precedente podem ser observadas nas figuras 9 e 10. As mesmas foram produzidas pela empresa Manetoni Soluções em Aço (distribuidora da ArcelorMittal) em seu complexo industrial de Piracicaba/SP e posteriormente enviadas ao IPT em São Paulo, onde as amostras foram construídas. A solução das armaduras envolveu estribos e ganchos soldados, conforme projeto disponível para consulta no Anexo B.

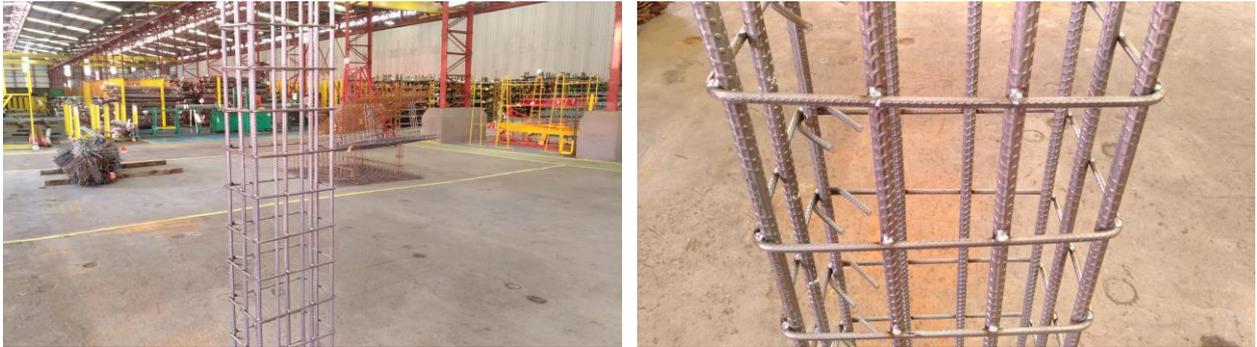
Figura 10 – Detalhe da armadura e dos estribos soldados junto à armadura longitudinal.

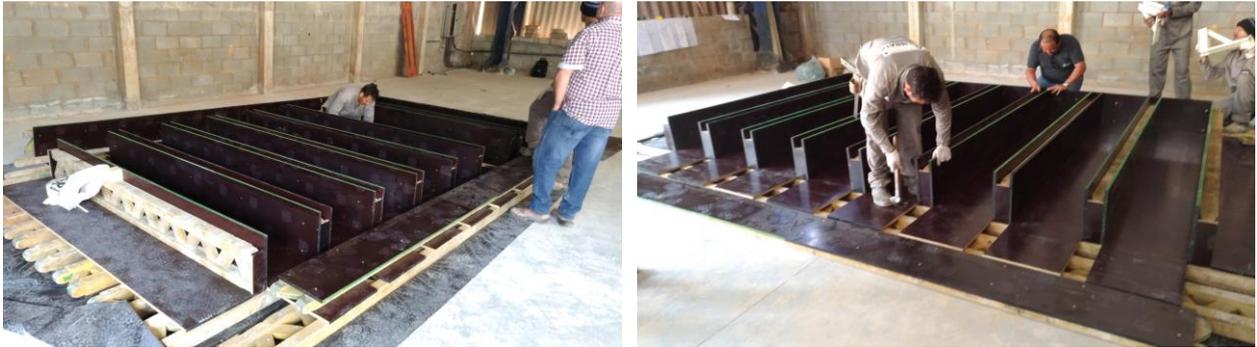
Figura 12 – Montagem das fôrmas de base e das laterais dos elementos.

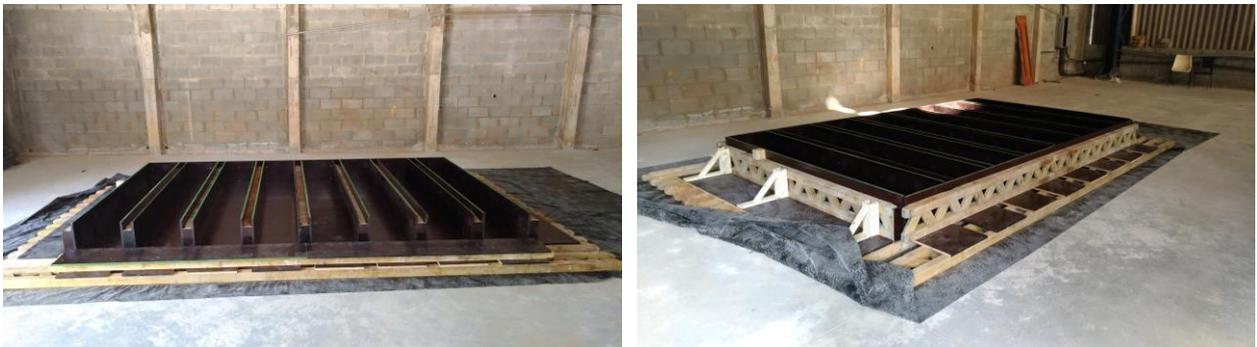
Figura 13 – Fôrmas dos oito elementos completamente montadas.

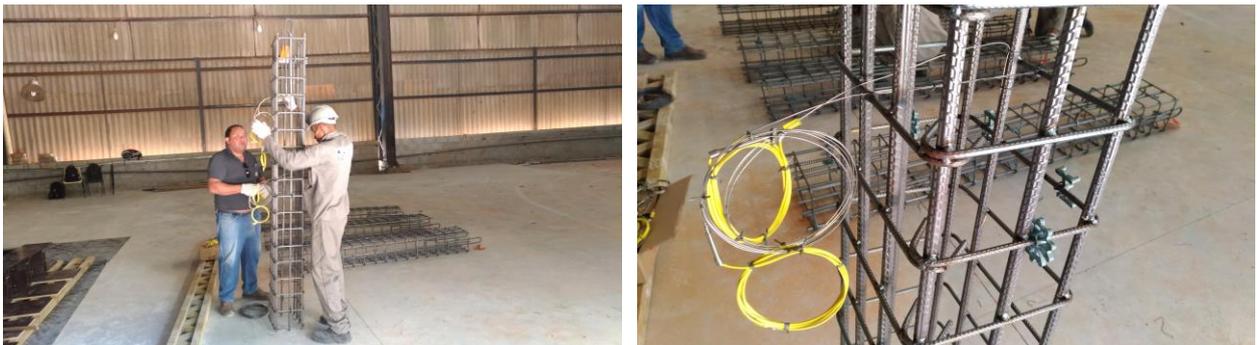
Figura 14 – Detalhe da instalação dos termopares em profundidades e cotas distintas.

A segunda etapa consistiu na instalação dos termopares nas armaduras, sequência das figuras 14 a 17. Ao todo, foram instalados seis termopares por elemento (internamente), distribuídos em três cotas distintas [dois para cada cota, sendo um no eixo do elemento e outro fixado na armadura longitudinal (na região do cobrimento da face que seria revestida e posteriormente exposta ao fogo)]. Para fixar o termopar no eixo da amostra foi posicionada e fixada uma malha com arame recozido, uma vez que não estava prevista armadura naquela região (nem estrutural e nem construtiva). O sétimo termopar foi instalado na face externa da amostra.

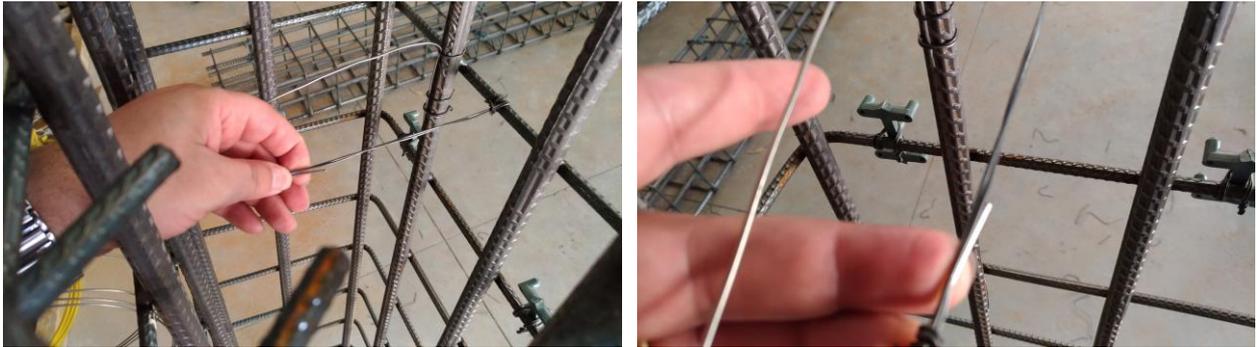
Figura 15 – Detalhe da ponta do termopar instalado no eixo da amostra (fixado junto à malha de arame recozido).

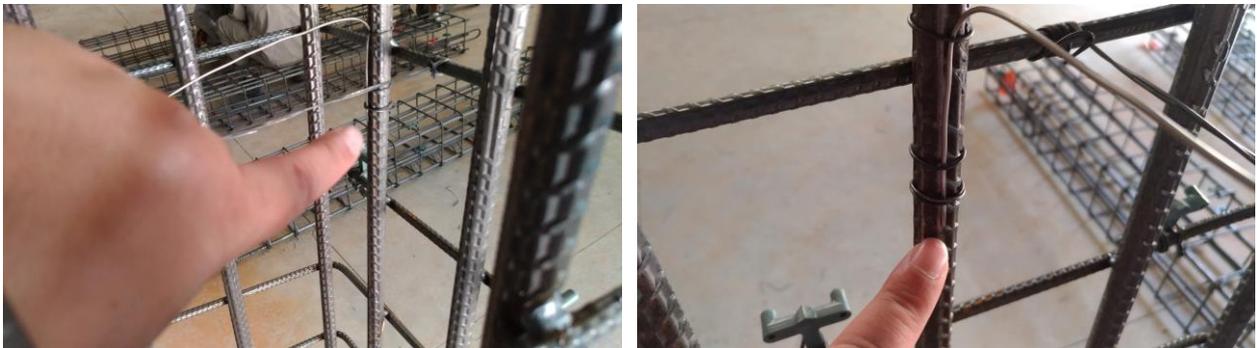
Figura 16 – Detalhe da ponta do termopar instalado na armadura longitudinal (região do cobrimento na face que será exposta ao fogo).

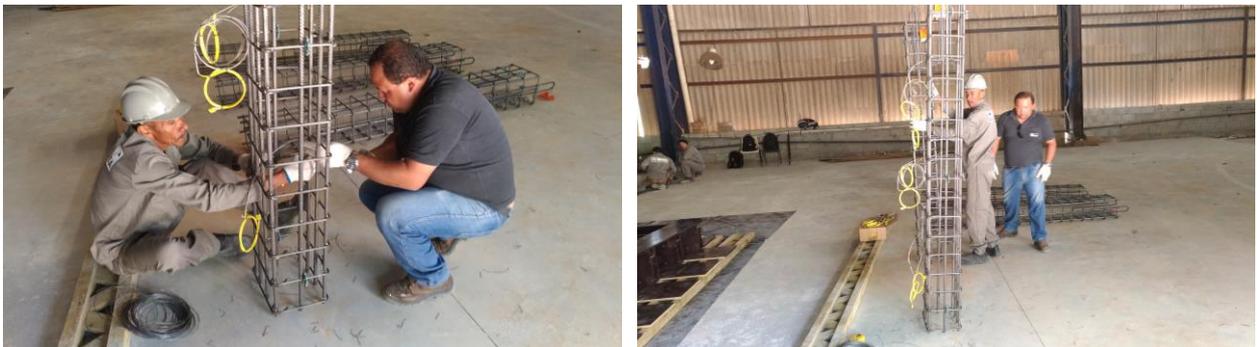
Figura 17 – Detalhe da instalação dos termopares na cota mais baixa e de todos os termopares já instalados.

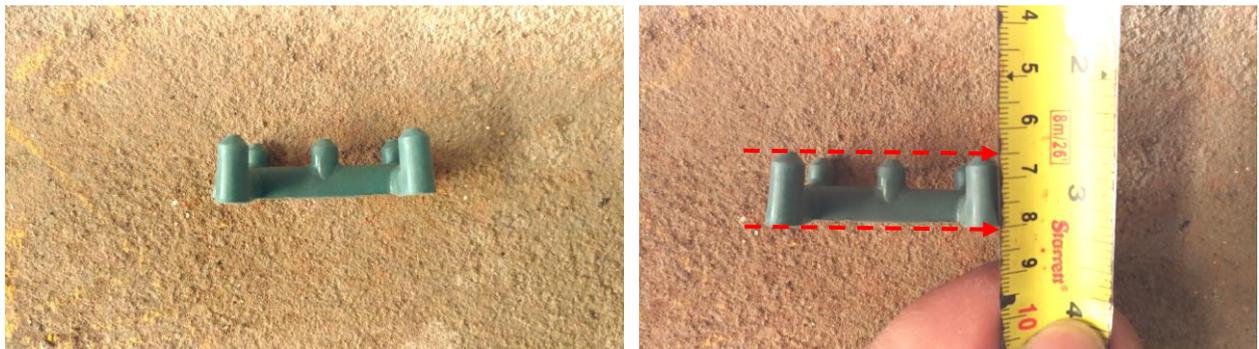
Figura 18 – Detalhe do espaçador (1,5cm de altura) fixado na armadura transversal (estribo) da face que será exposta ao fogo (face inferior).

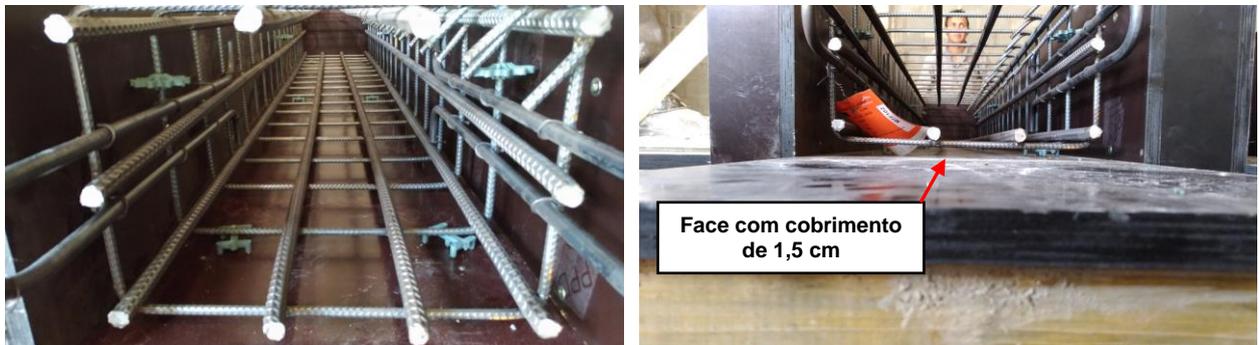
Figura 19 – Detalhe da armadura disposta no interior da fôrma para ajustes de alinhamentos (ainda sem espaçador fixado/amarrado) e face onde o cobrimento será de 1,5cm (base).

A terceira etapa consistiu na disposição das armaduras nas fôrmas, respeitando o previsto no plano de pesquisa (cobrimento de 1,5 cm, onde aplicado o revestimento contrafogo). Para tal, foi adaptado um espaçador plástico comum em obras de construção envolvendo estruturas de concreto armado, como indica a sequência das figuras 18 a 20.

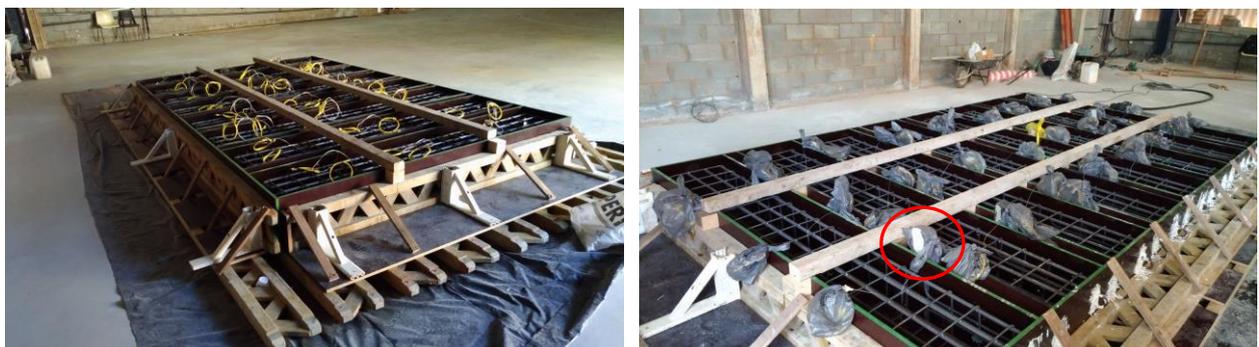
Figura 20 – Armaduras já dispostas com espaçadores e termopares fixados (sacos plásticos com fitas crepes indicam os termopares com profundidade de leitura no eixo da amostra).

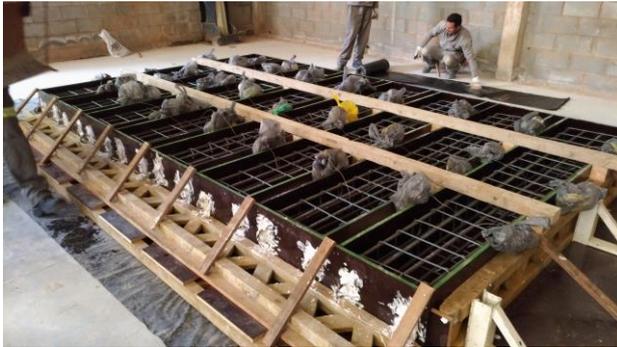
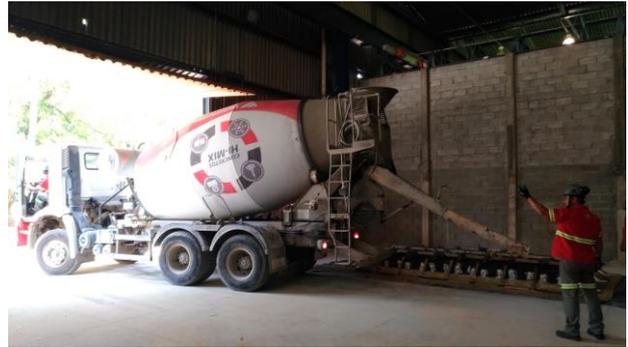
Figura 22 – Detalhe dos elementos preparados e da chegada do caminhão betoneira no galpão do IPT.

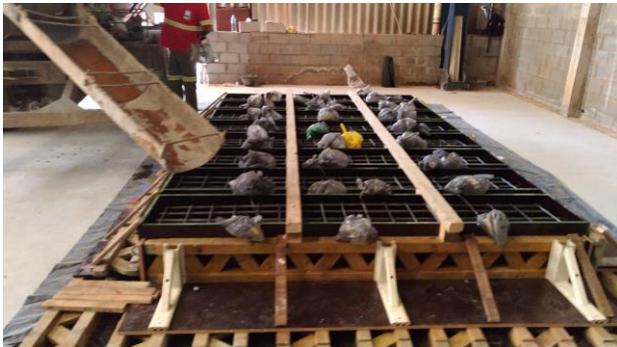
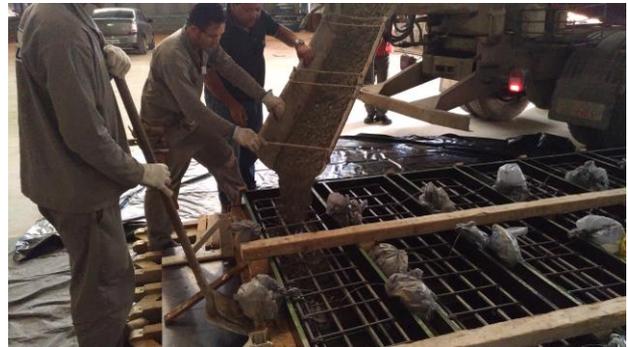
Figura 23 – Detalhe do posicionamento da bica e do início do lançamento do concreto.

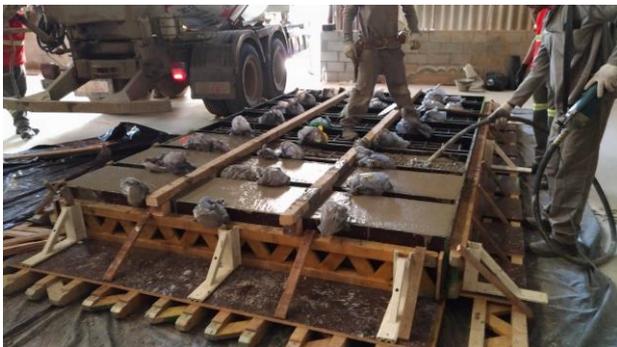
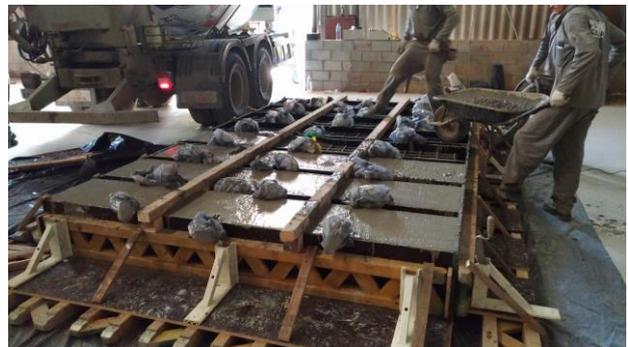
Figura 24 – Detalhe do lançamento e adensamento do concreto.

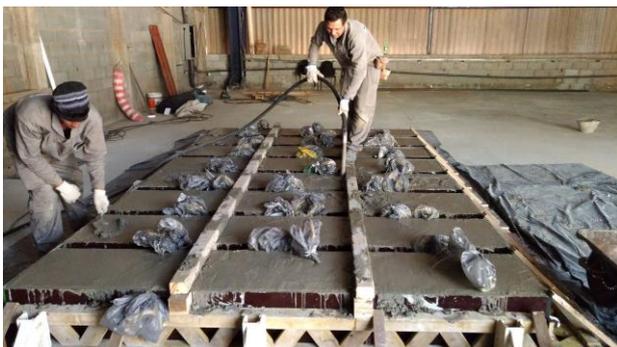
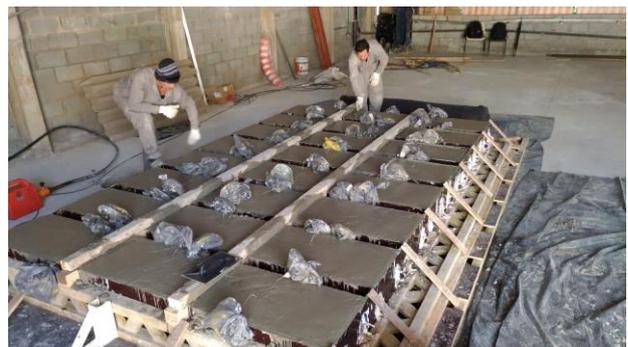
Figura 25 – Detalhe do adensamento e acabamento do concreto.

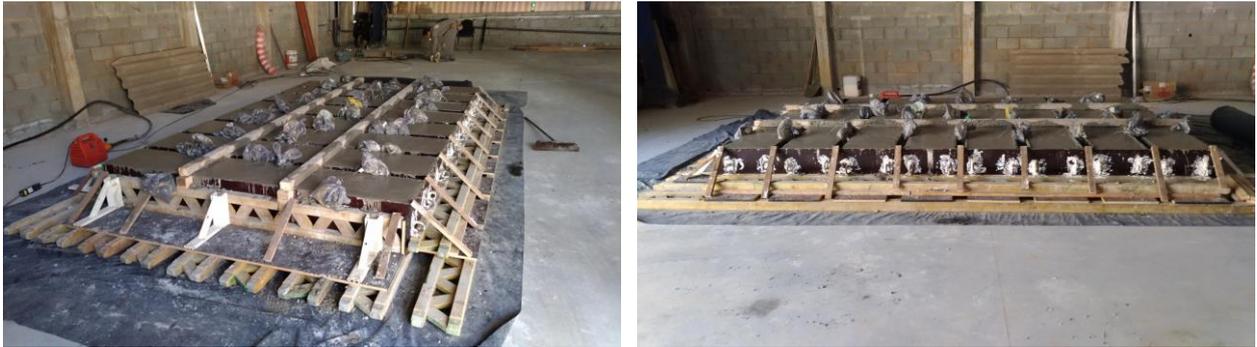
Figura 26 – Detalhe dos elementos concretados (finalizados).

Conforme previsto no plano de pesquisa, somente um caminhão betoneira foi envolvido na concretagem dos oito elementos, não dando margem para variação do material concreto quando das análises dos resultados dos ensaios experimentais de simulação incêndio. As oito amostras, portanto, foram construídas nas mesmas condições e com os mesmos lotes de materiais (fôrma, concreto, armadura e termopares).

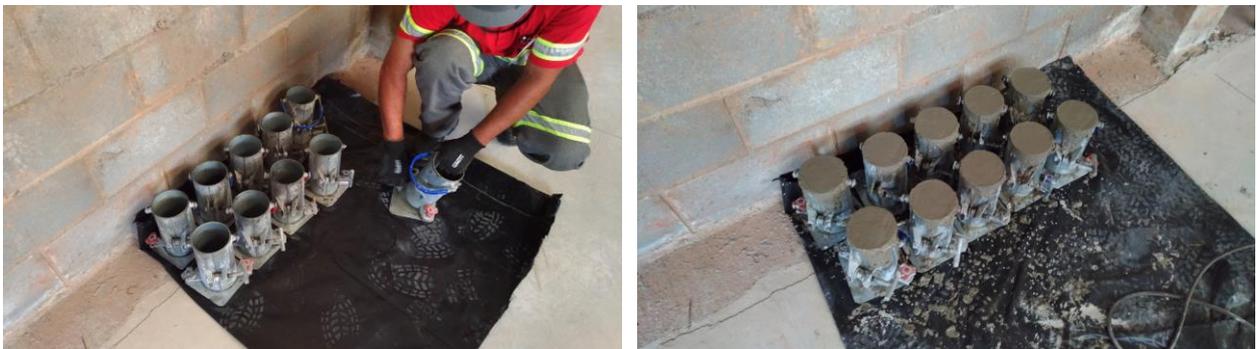
Figura 27 – Detalhe da preparação e moldagem de 10 corpos de prova com 10cm x 20cm.

Aos 7 e aos 28 dias de idade os corpos de prova foram rompidos no laboratório da Engemix, unidade do Jaguaré em São Paulo, onde se apurou as resistências à compressão de 20,2 MPa e 25,6 MPa, respectivamente. Os valores obtidos foram bem compatíveis com o f_{ck} de 25 MPa previsto para idade de 28 dias (de projeto).

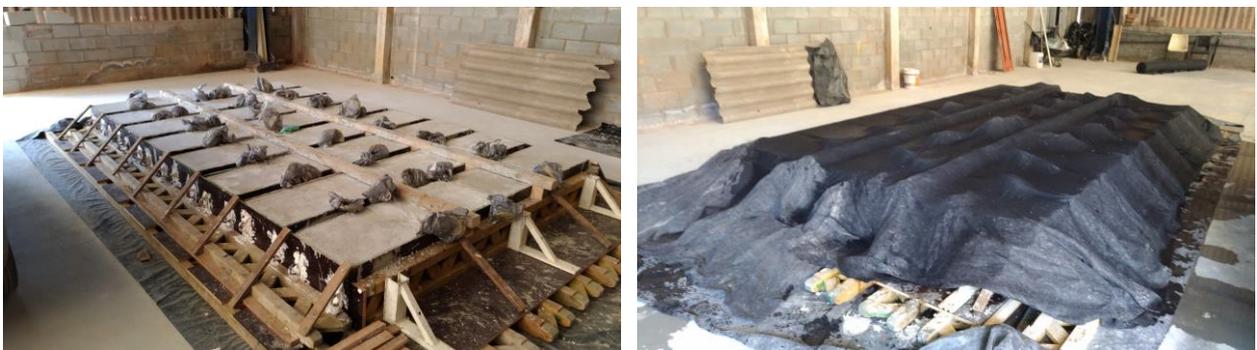
Figura 28 – Detalhe dos elementos no dia seguinte à concretagem e início dos procedimentos de cura (com manta encharcada com água).

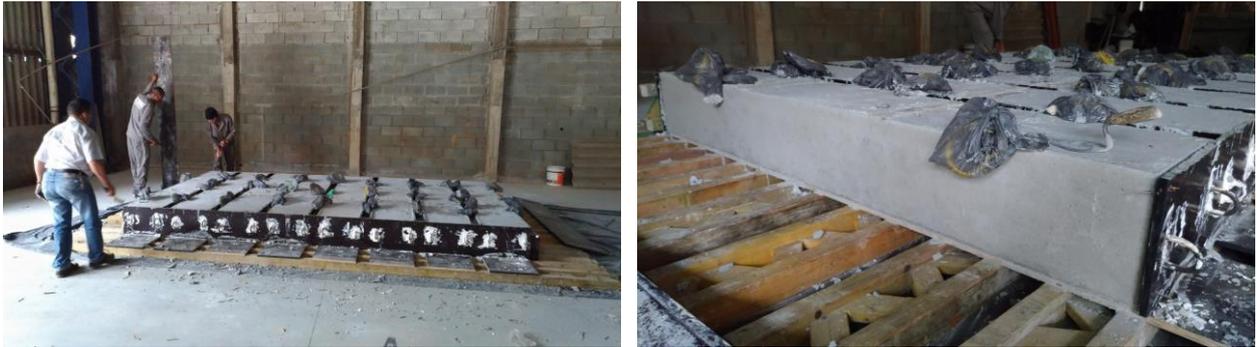
Figura 29 – Início da desfôrma dos elementos (aproximadamente dez dias após a construção) e detalhe da boa qualidade da face lateral do elemento (evidenciando um concreto bem lançado e adensado).

A quinta etapa consistiu na desfôrma dos elementos e giro (inversão da maior face, por meio de içamento com sistema de ponte rolante por meio de ganchos instalados previamente no topo das amostras), com o objetivo de aplicar os revestimentos contrafogo na face oposta da saída da fiação dos termopares, como indica a sequência das figuras 29 a 32. As amostras foram desformadas, içadas e giradas após aproximadamente 10 dias de sua construção.

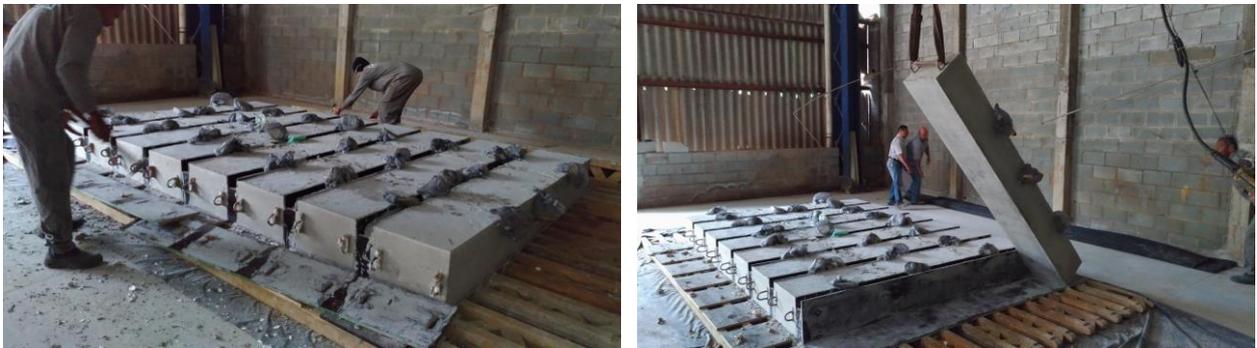
Figura 30 – Detalhe da desfôrma e içamento dos elementos.

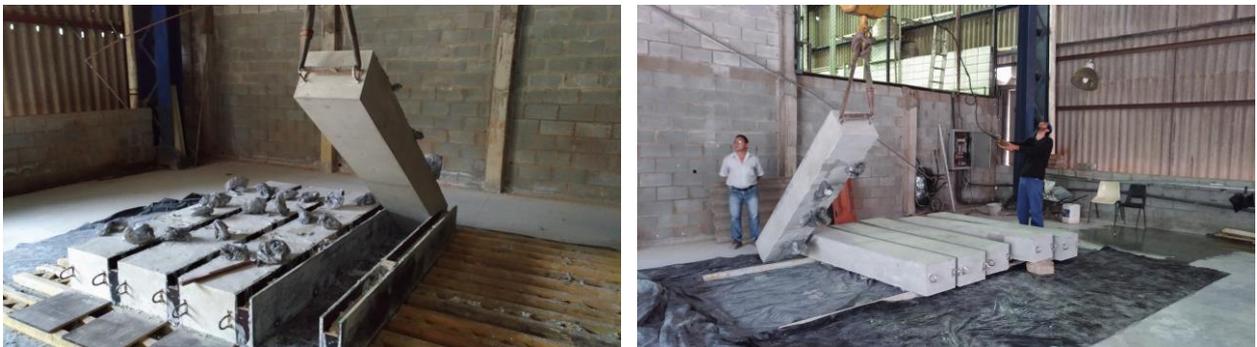
Figura 31 – Detalhe de içamento (para desfôrma, à esquerda) e giro para posicionamento com a inversão da face (à direita), com uso de sistema de ponte rolante.

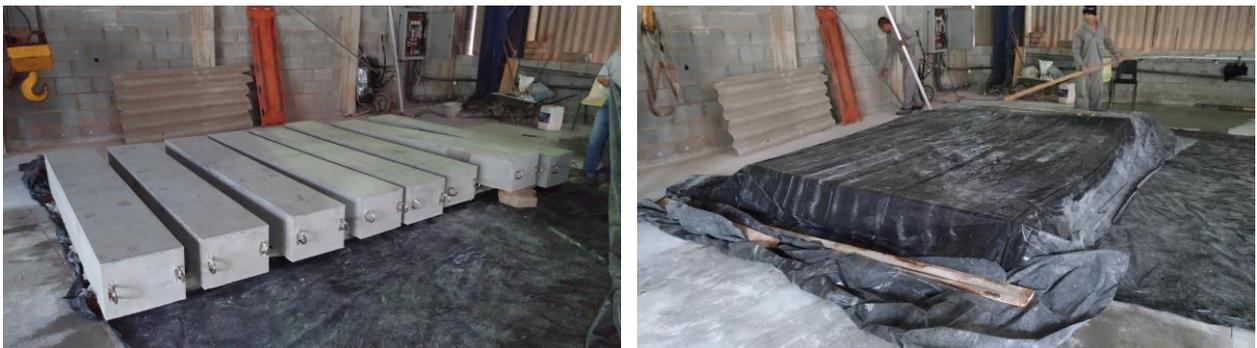
Figura 32 – Detalhe dos elementos já posicionados para aplicação dos revestimentos e posteriormente cobertos/protegidos (pelo prazo de seis meses).

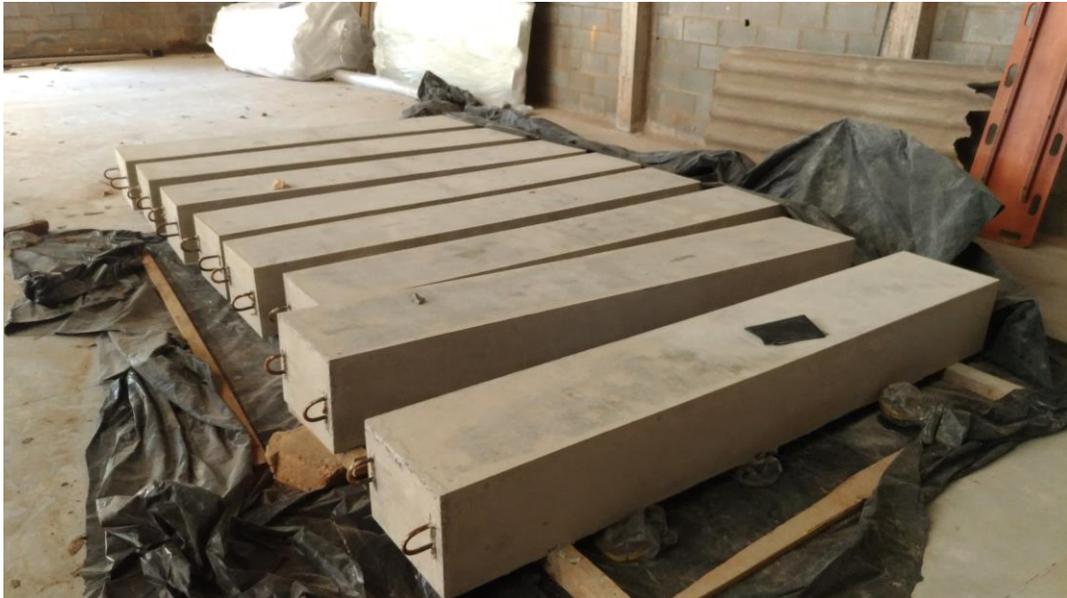
Figura 33 – Detalhe das amostras após seis meses de construção, prontas para receber os sistemas de revestimentos.

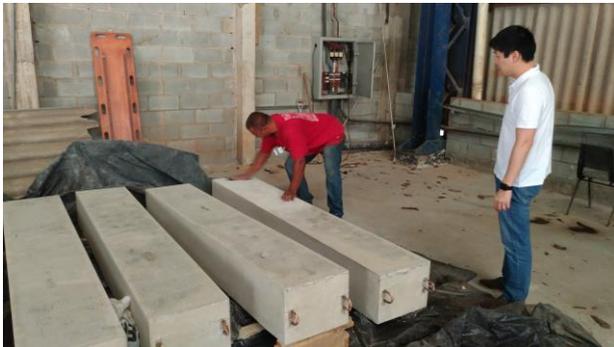
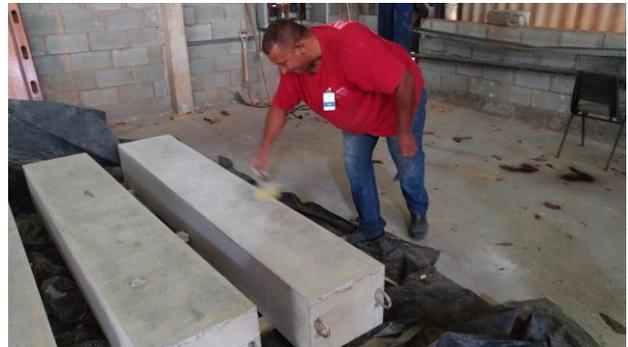
Figura 34 – Detalhe de lixamento leve (lixa ferro n. 36 da Norton) e limpeza da poeira com uso de pincel de cerdas macias, precedentemente aos preparos dos substratos (limpeza inicial das superfícies).

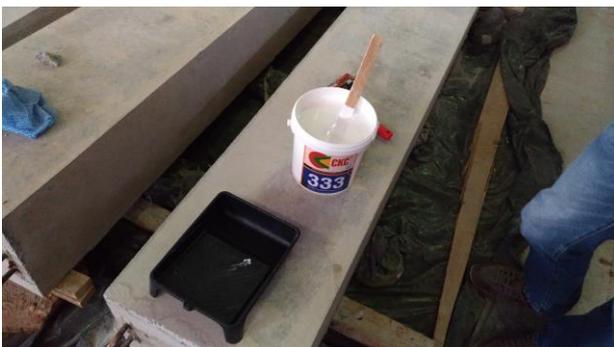
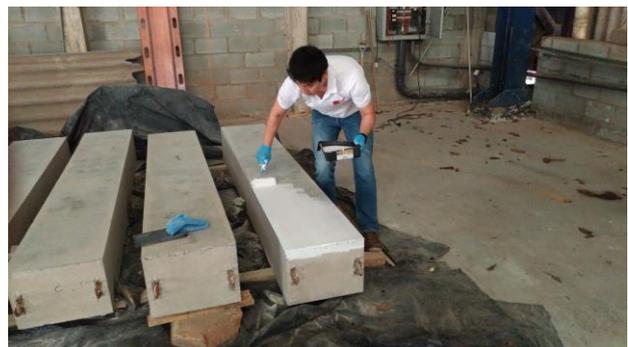
Figura 35 – Detalhe da aplicação da primeira demão de tinta intumescente, sem fundo preparador ou ponte de aderência, conforme orientações do fornecedor do produto.

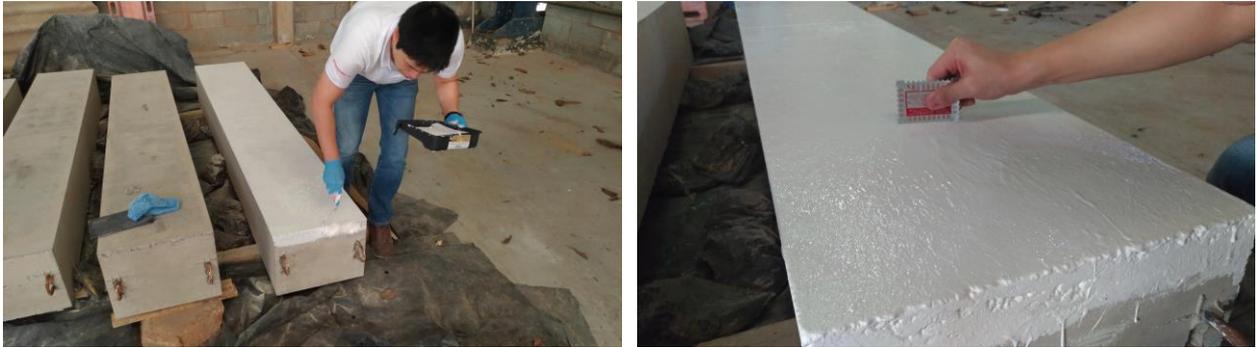
Figura 36 – Detalhe da última demão de tinta intumescente e conferência da espessura (540 micrometros) com uso de medidor de espessura de camada de tinta. A tinta foi aplicada em três demãos.

A aplicação dos revestimentos propriamente ditos pode ser observada nas figuras 33 a 45. Tanto o gesso liso quanto o gesso projetado foram aplicados com espessura de 1,0 cm, controlada com uso de gabarito e paquímetro digital. A tinta intumescente foi aplicada em três demãos totalizando uma espessura úmida de 540 micrometros [termo internacionalmente conhecido como *WFT (Wet Film Thickness)*], o que corresponde a 390 micrometros seca, termo, por sua vez conhecido como *DFT (Dry Film Thickness)*]. As camadas de revestimento propriamente ditas foram aplicadas aproximadamente 15 dias após o preparo da base com chapisco [rolado (próprio para gesso) e

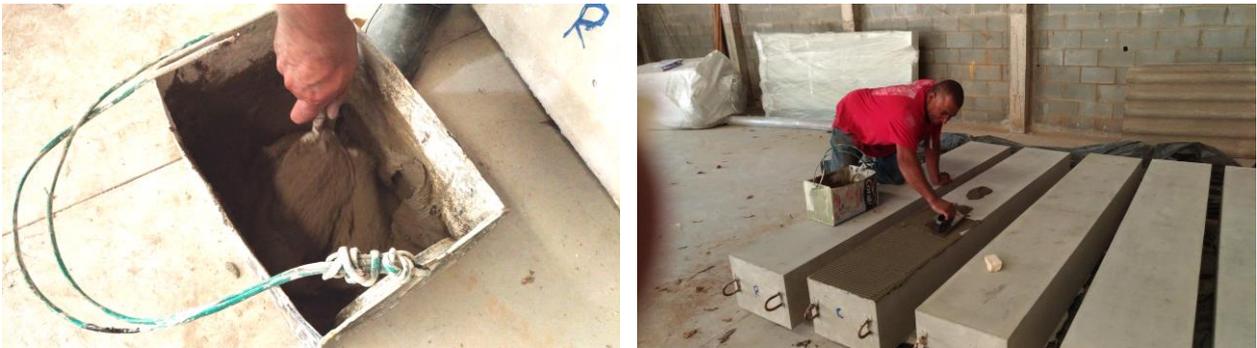
Figura 37 – Detalhe do preparo do chapisco (coloração acinzentada) e de sua aplicação na amostra que receberá o revestimento base cimento / argamassa industrializada (chapisco desempenado, dente de 8 mm x 8 mm).

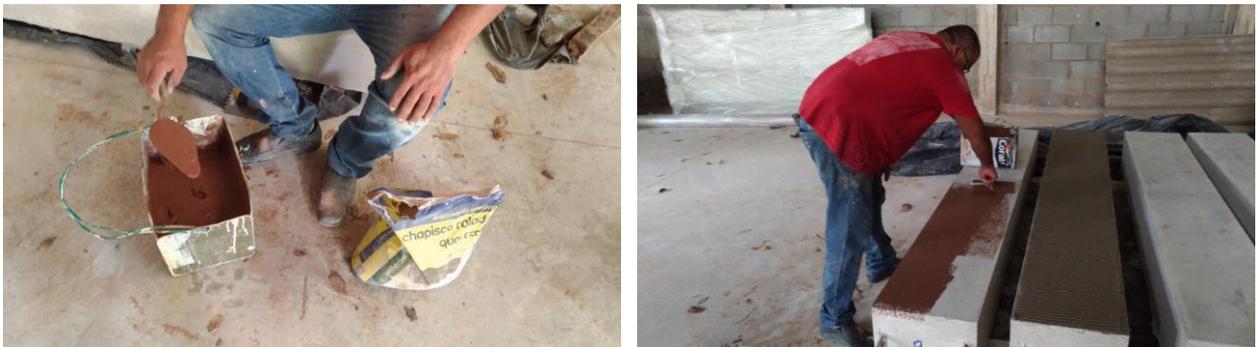
Figura 38 – Detalhe do preparo do chapisco (coloração terracota) e de sua aplicação na amostra que receberá o revestimento base gesso / manual e projetado (chapisco rolado).

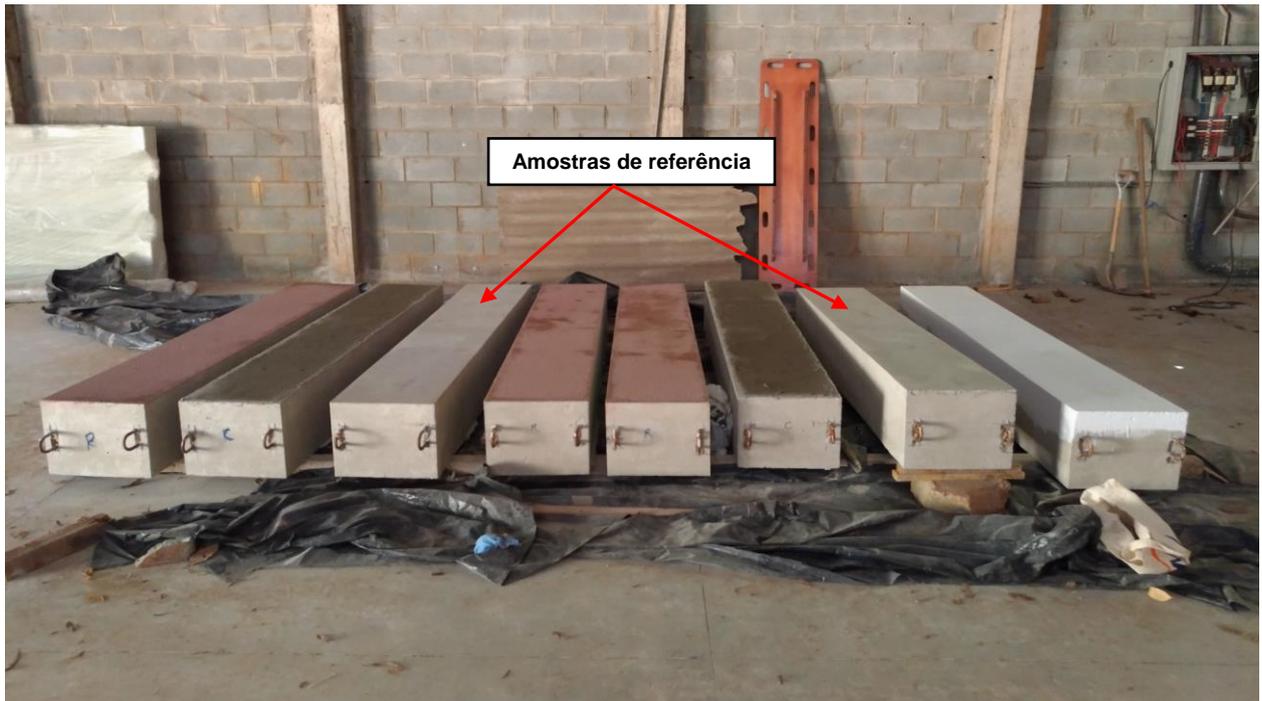
Figura 39 – Detalhe de todas as amostras com as bases preparadas (exceto as duas amostras de referência) para aplicação dos revestimentos.

Nota-se que o chapisco rolado especial para aderência dos revestimentos base gesso (independentemente do fornecedor ou da forma de aplicação) possui coloração avermelhada/terracota e o chapisco desempenado especial para aderência dos revestimentos base cimento (argamassa) possui coloração acinzentada, como poderá ser bem visualizado adiante na Figura 39.

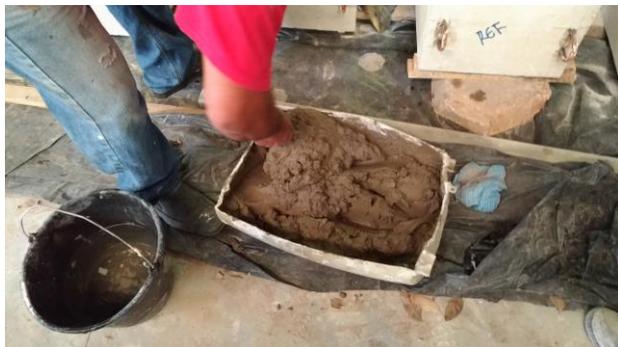
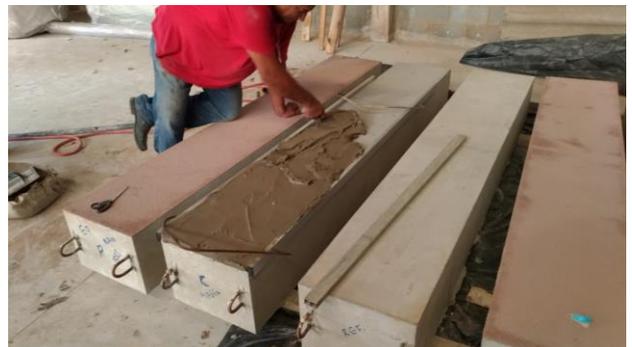
Figura 40 – Detalhe da preparação e aplicação da argamassa industrializada base cimento, aplicada após 15 dias do chapisco desempenado.

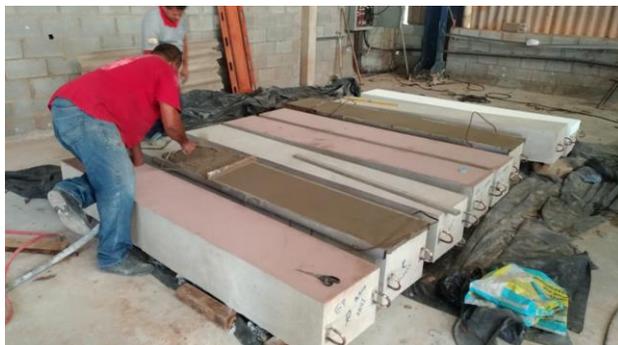
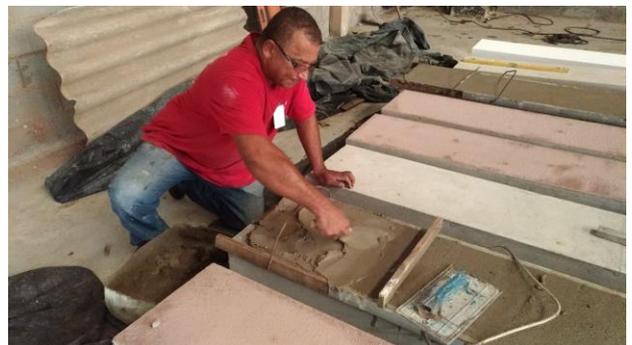
Figura 41 – Detalhe da preparação e aplicação da argamassa industrializada base cimento, aplicada após 15 dias do chapisco desempenado.

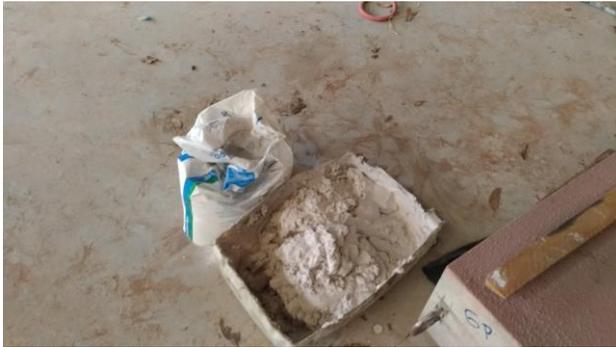
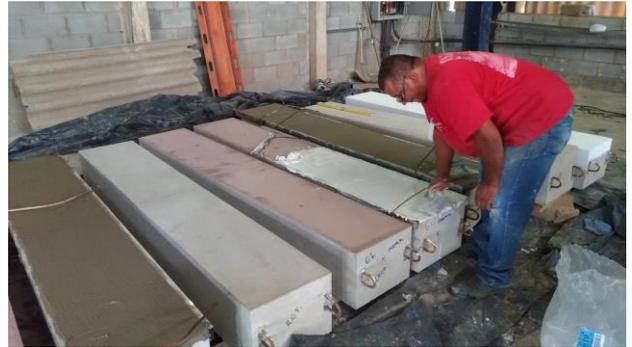
Figura 42 – Detalhe da preparação e aplicação do gesso formulado liso manual desempenado, aplicado após 15 dias do chapisco rolado.

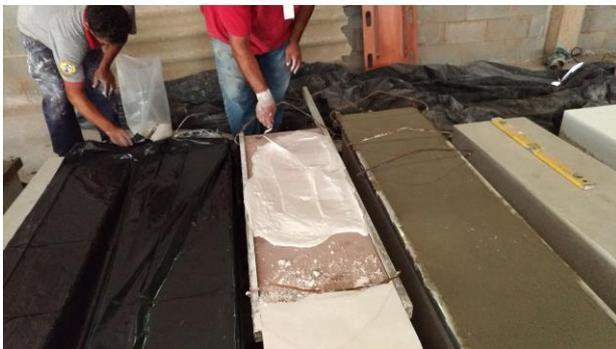
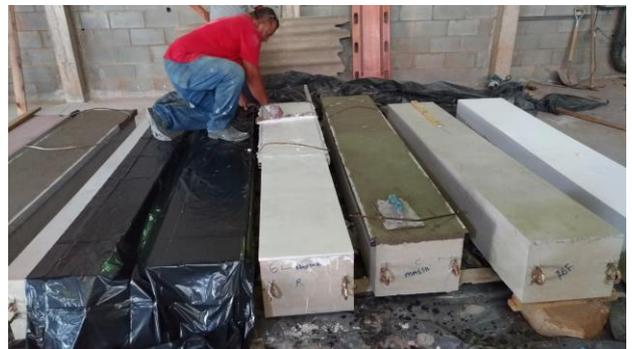
Figura 43 – Detalhe da aplicação e acabamento do gesso formulado liso manual desempenado, aplicado após 15 dias do chapisco rolado.

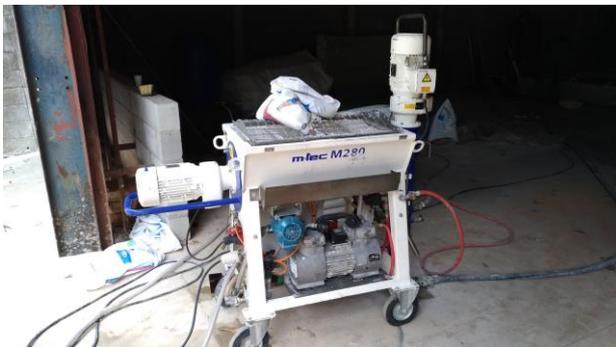
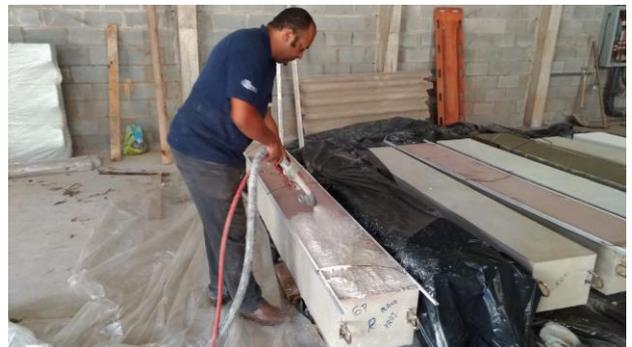
Figura 44 – Detalhe da máquina de projeção m-tec M280 e da aplicação do gesso projetado.

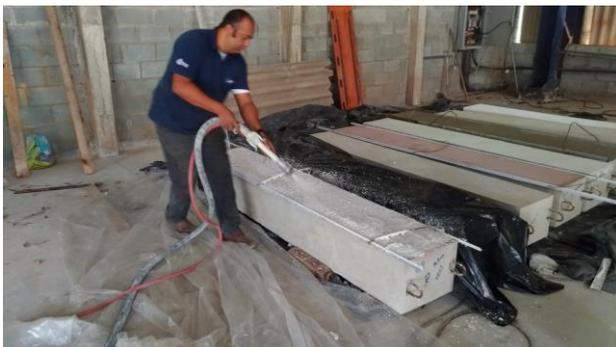
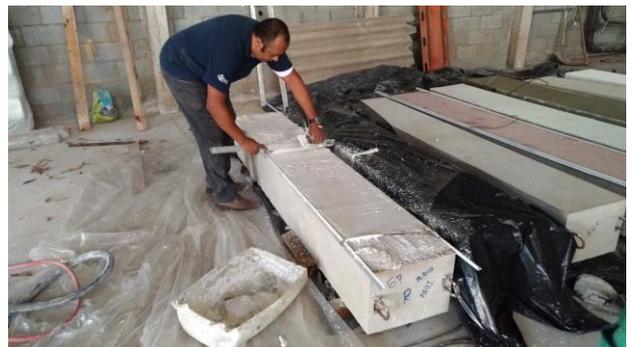
Figura 45 – Detalhe da aplicação e do acabamento do gesso projetado.
