**Programa de Pós-Doutorado
Escola Politécnica da Universidade de São Paulo
Departamento de Engenharia de Estruturas e Geotécnica**

**RELATÓRIO CIENTÍFICO
(Versão Final)**

**CONTRIBUIÇÃO PARA AVALIAÇÃO DO DESEMPENHO DE
REVESTIMENTOS CONTRAFOGO APLICADOS EM
ELEMENTOS DE CONCRETO ARMADO SUBMETIDOS A
TEMPERATURAS ELEVADAS.**

São Paulo, maio de 2019

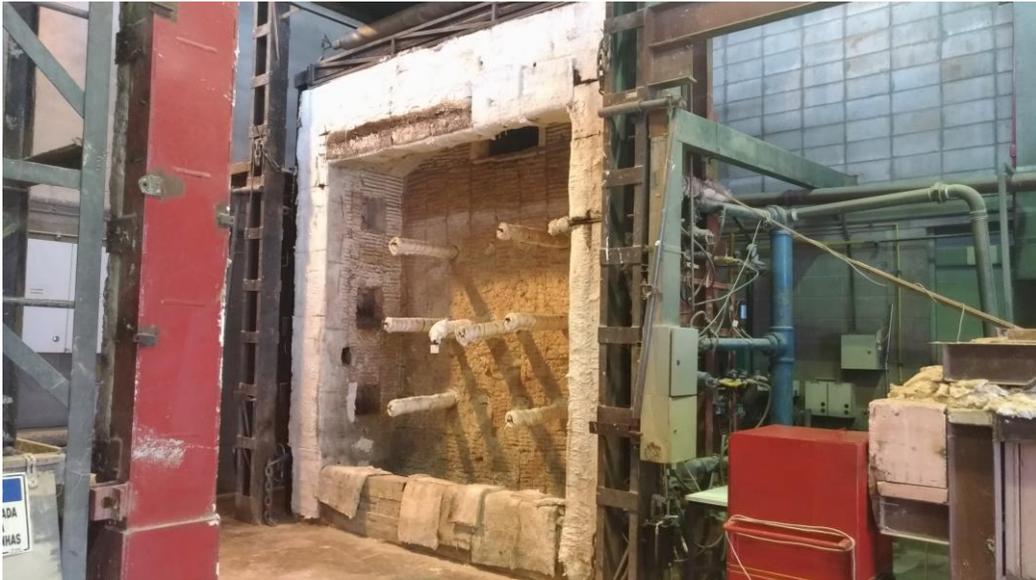
Figura 47 – Detalhe do forno vertical do Laboratório de Segurança ao Fogo e Explosões do IPT.

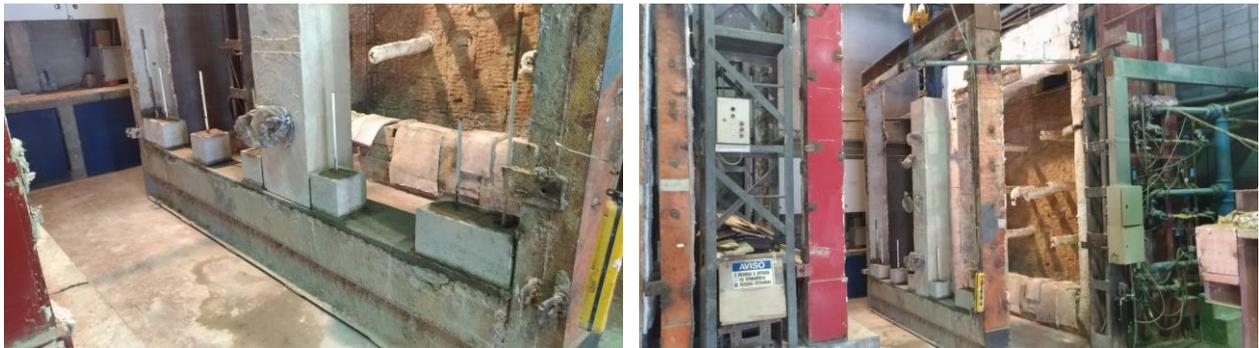
Figura 50 – Detalhe da construção da alvenaria de fechamento do forno, especialmente projetada com blocos inteiros e meio blocos de concreto estrutural, vazados, e da locação de uma amostra como gabarito.

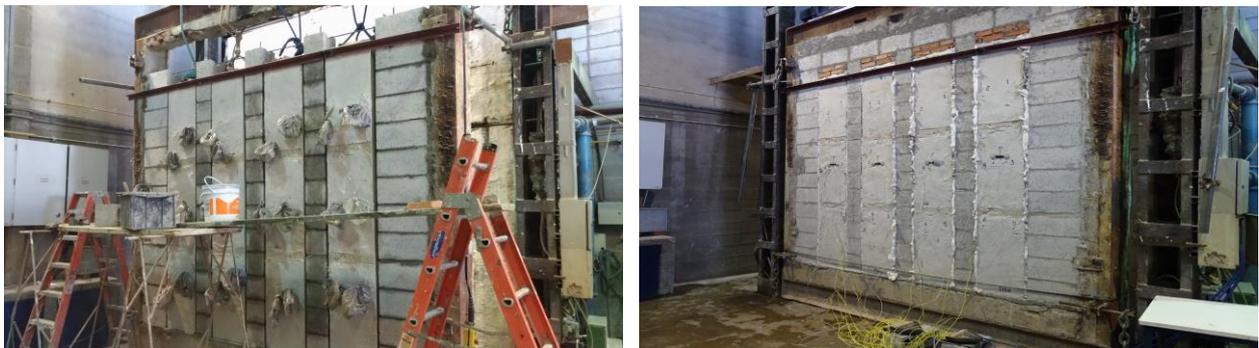
Figura 51 – Detalhe da alvenaria sendo construída (à esquerda) e já finalizada (à direita), com fechamento em tijolos na parte superior de cada elementos de concreto.

⁴ Nota-se que essa alvenaria foi projetada especialmente para os dois eventos de ensaio, de modo que os elementos pudessem ser facilmente removidos, aproveitando a alvenaria remanescente para a locação dos elementos do segundo evento de ensaio.

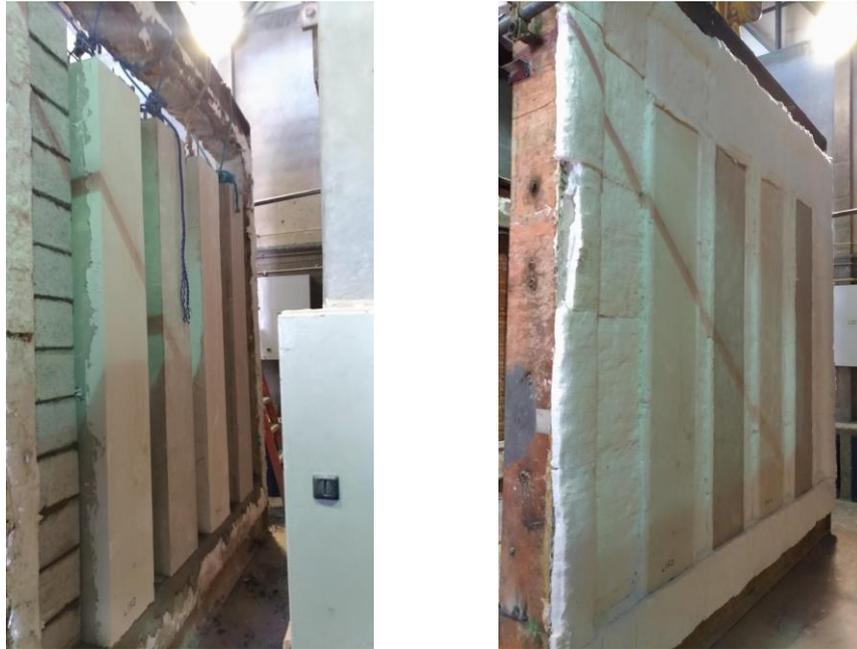
Figura 52 – Detalhe da parte interna da alvenaria, antes (à esquerda) e depois (à direita) da proteção com manta de fibra cerâmica tipo Durablanket com 96 kg/m^3 e espessura de $50,8 \text{ mm}$.

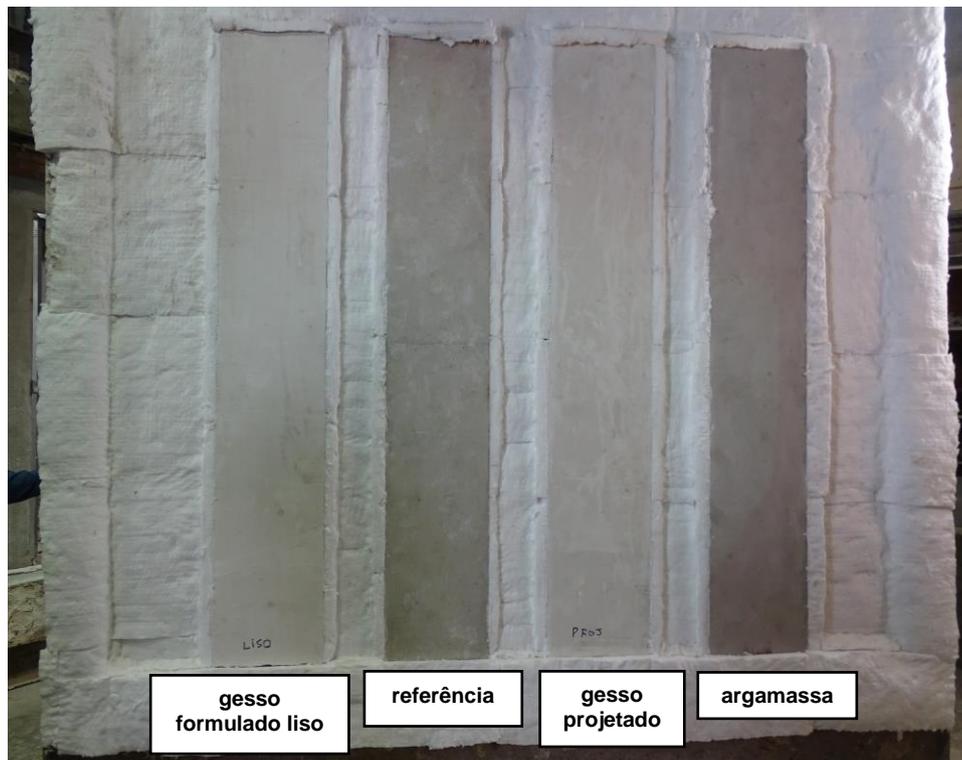
Figura 53 – Detalhe da face que será exposta ao fogo antes do fechamento do quadro no forno com indicação dos revestimentos (evento 1).

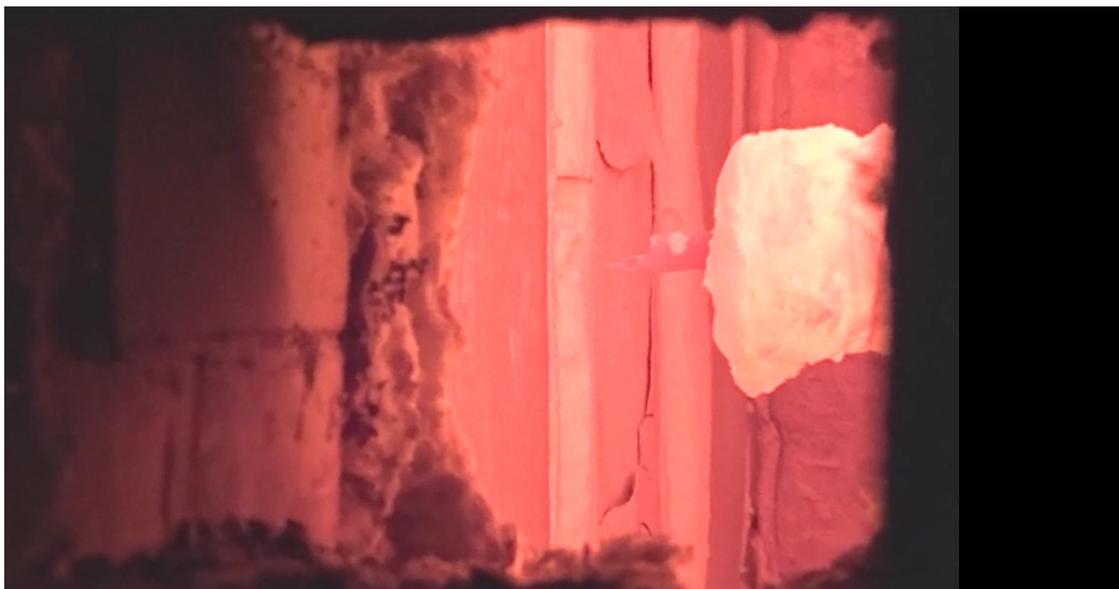
Figura 54 – Delaminação de parte do gesso projetado, aproximadamente aos 40 minutos de ensaio, no evento 1.

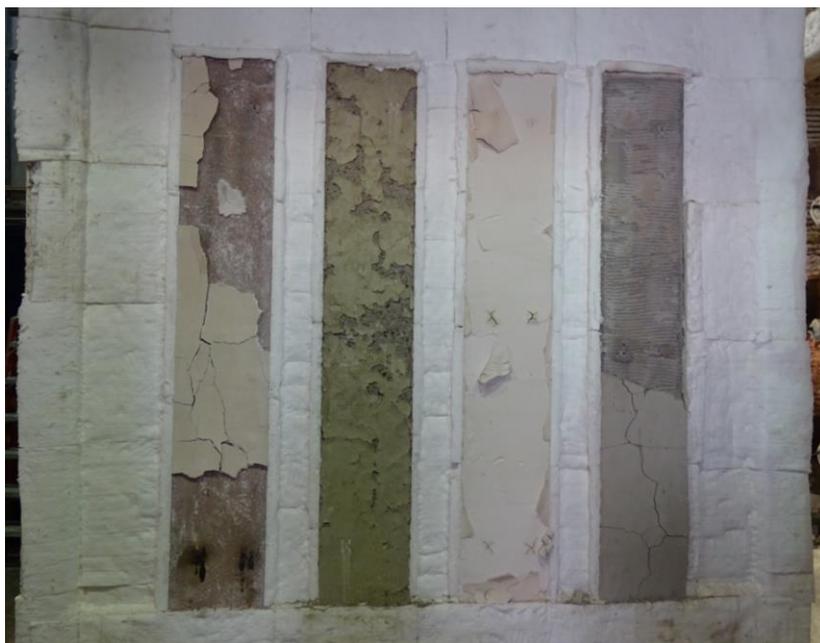
Após 24 horas do término de ensaio, o forno foi aberto para inspeção visual dos elementos. Foram observados deslocamentos/lascamentos superficiais distribuídos uniformemente na face exposta ao fogo do elemento sem revestimento, porém sem exposição das armaduras. Nos outros elementos foi verificada a queda parcial dos revestimentos e nenhum dano superficial no concreto das faces expostas ao fogo dos elementos; sendo que em todos os elementos revestidos, a base em chapisco (quer seja rolado em desempenado permaneceu aparentemente íntegra), conforme ilustra a Figura 55.

Figura 55 – Detalhe da condição dos elementos e revestimentos, após abertura do forno (evento 1).

Nessas amostras de referência, apesar de um deslocamento inicial aferido entre 19% e 40% da área total da amostra (vide figuras 55 e 73), para as amostras do primeiro e segundo evento respectivamente, após inspeção por meio de martelo de percussão, pode-se afirmar seguramente que 100% da área de exposição ao fogo estava completamente friável nessa mesma profundidade, ou seja, em termos de integridade, poder-se ia considerar da ordem de 6 mm de profundidade de dano na amostra de referência do primeiro evento e da ordem de 7,5 mm do segundo evento, valores esses considerados irrelevantes frente às 2 h de ensaio, sob a curva ISO 834.

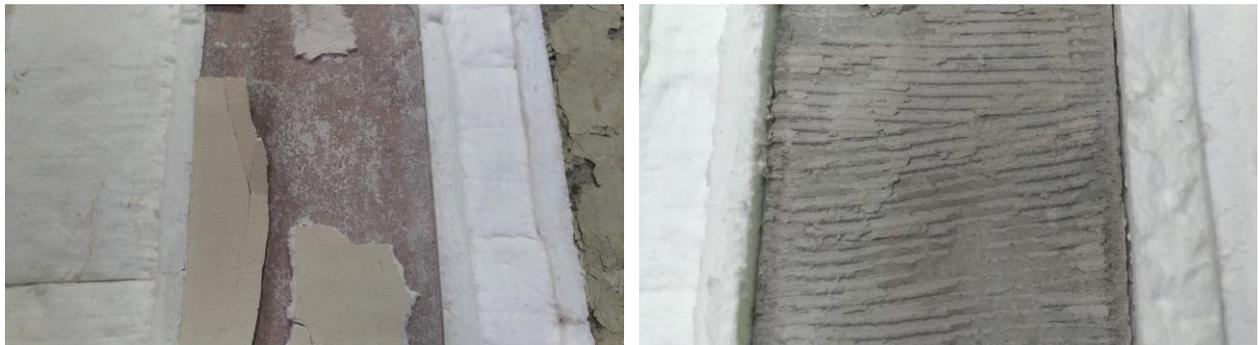
Figura 56 – Detalhe do chapisco rolado e do chapisco desempenado, totalmente íntegros na amostra com revestimento de gesso formulado liso e argamassa industrializada base cimento.

Apurando-se cuidadosamente os elementos, com uso de um martelo de percussão, percebeu-se que os revestimentos remanescentes de gesso formulado liso manual e de argamassa estavam completamente friáveis e a parte ainda remanescente se deslocou quase que espontaneamente (com o mínimo esforço, praticamente com o manuseio da amostra), entretanto, os chapiscos aplicados como ponte de aderência estavam íntegros e intactos (Figura 56). Em outras palavras, o concreto estava totalmente íntegro e preservado nessas duas amostras, não apresentando quaisquer sinais de um material tipicamente friável.

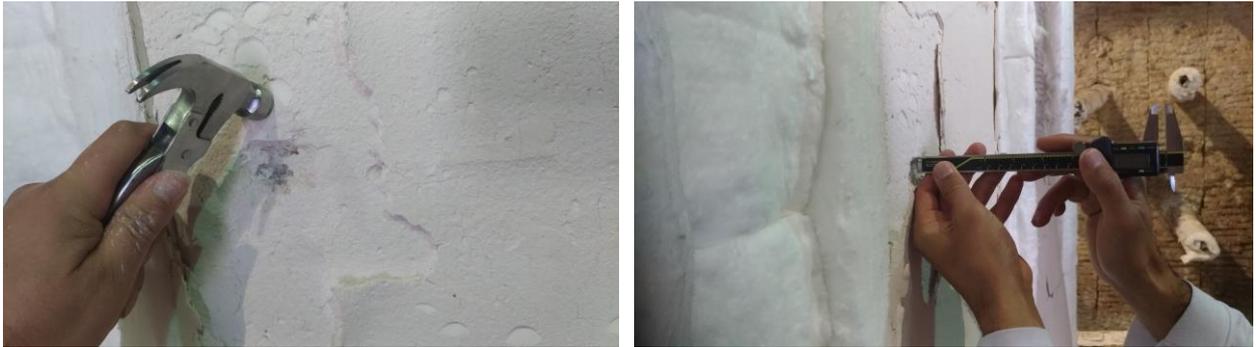
Figura 57 – Verificação de som cavo, com uso de martelo de percussão, e aferição da espessura remanescente do revestimento em gesso projetado, com uso de paquímetro digital.

Notadamente a amostra revestida com o gesso projetado estava ainda com parte do gesso aderida (em 100% da amostra), parcialmente íntegra e com pouco som cavo, apesar de apresentar características mais macias/fofas do que precedentemente ao ensaio de simulação de incêndio (Figura 57). Entretanto, não havia integridade suficiente para um ensaio de arrancamento pelos métodos tradicionais, pois a amostra poderia ser removida facilmente por raspagem mecânica. Em outras palavras, a camada remanescente estava funcionando somente como uma camada de sacrifício (barreira física) e com pouca aderência.

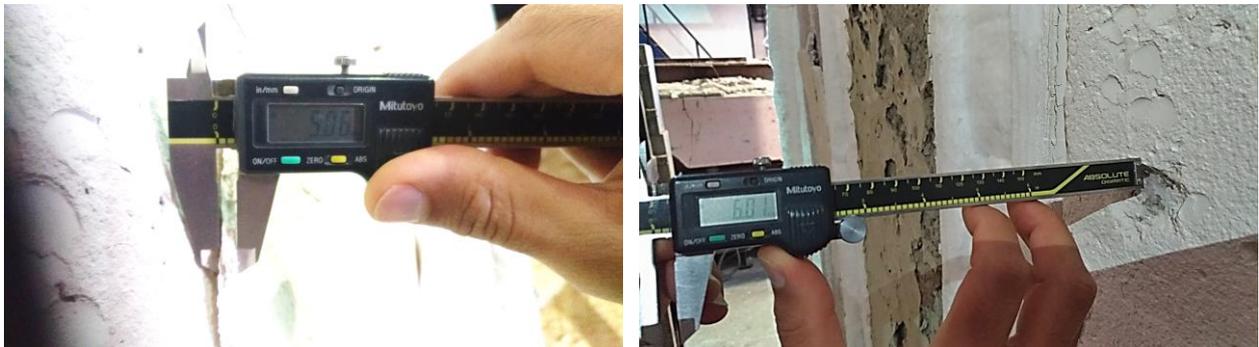
Figura 58 – Detalhe da aferição, com uso de paquímetro digital, da parte de gesso projetado delaminada (da ordem de 5 mm), e da parte remanescente ainda aderida na amostra (da ordem de 6 mm).

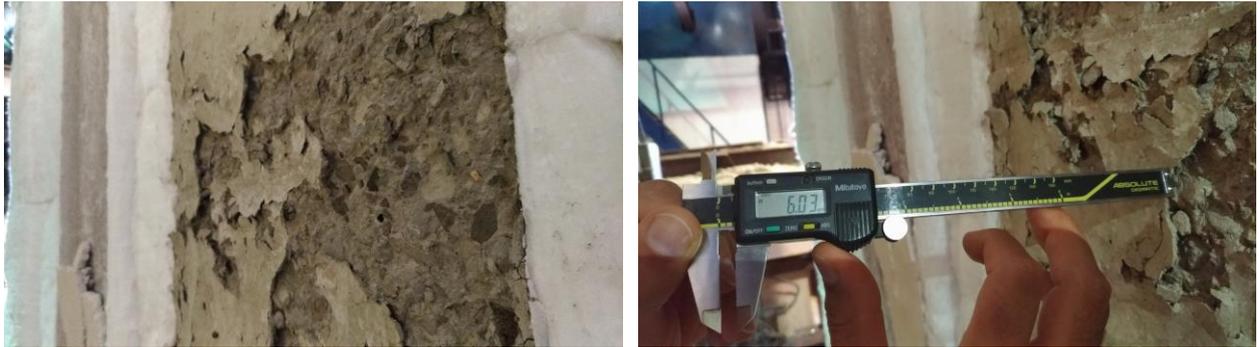
Por sua vez, a amostra de referência também chamou atenção pela pouca quantidade e profundidade de *spalling*. O deslocamento correspondeu a uma área da ordem de 19% da amostra original numa profundidade típica (máxima) de cerca de 6 mm (aferida em diversos pontos), somente (Figura 59). Em outras palavras, não houve exposição da armadura (com cobertura mínimo de 15 mm). Na verdade, não houve exposição da armadura em nenhum elemento neste evento de ensaio.

Figura 59 – Detalhe do deslocamento típico em 19% da amostra, com profundidade aferida da ordem de 6 mm, com uso de paquímetro digital.

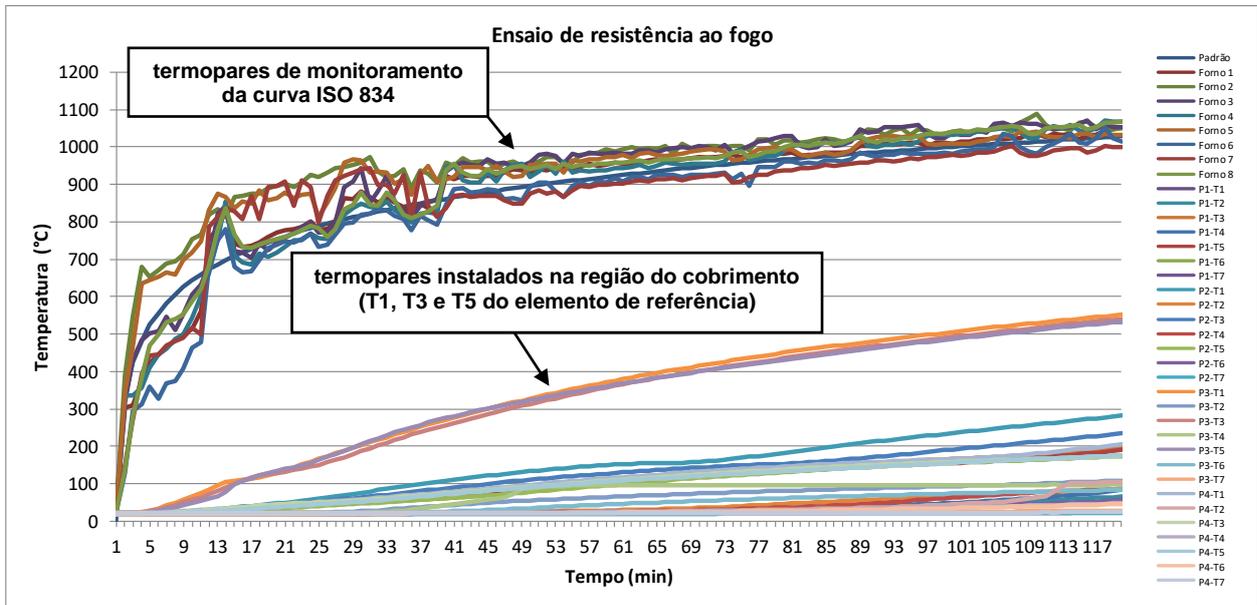
Figura 60 – Temperaturas obtidas no interior do forno e no interior dos elementos do evento 1.

As temperaturas aferidas no interior da amostra corroboram essas considerações. Nos gráficos das figuras 60 e 81 observa-se uma linearidade na evolução dos valores aferidos de temperatura, o que condiz com uma transmissão de calor sem interferência, ou seja, sem deslocamentos durante o evento de ensaio (considerando até os revestimentos nesse caso). Um comportamento anômalo, por exemplo, um pico ou uma taxa de crescimento descontínua da temperatura, poderia indicar um deslocamento localizado ou até a exposição da armadura (que aumentaria sobremaneira os valores de temperatura aferidos, com uma taxa bem mais rápida de aquecimento comparada à do concreto, pela diferença significativa da condutividade térmica desses dois materiais).

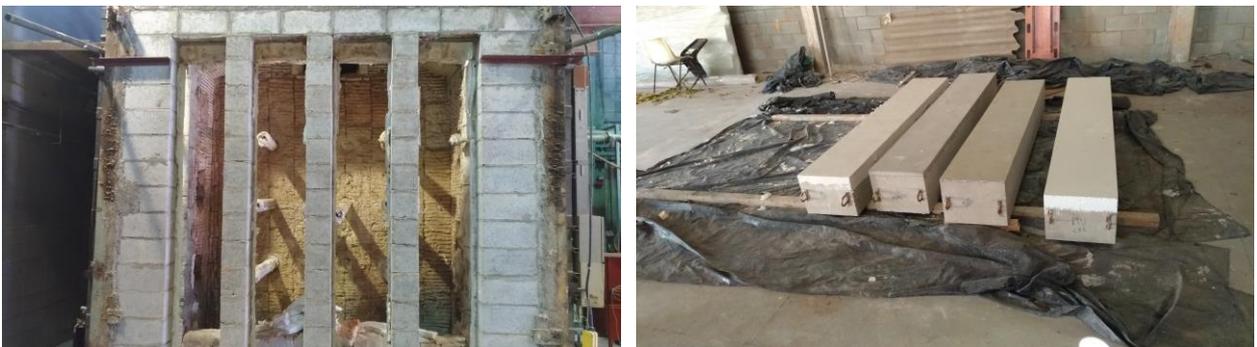
Figura 67 – Detalhe da alvenaria preservada para o segundo evento de ensaio e das amostras do evento 2, ainda antes do transporte ao Laboratório de Segurança ao Fogo e Explosões.

outros quatro elementos referentes ao segundo evento de ensaio foram coletados ao laboratório e já locados na mesma alvenaria (como mencionado anteriormente, a alvenaria fora projetada e construída para ser aproveitada nos dois eventos de ensaio). Essas atividades podem ser observadas na sequência das figuras 65 a 70. Os elementos foram transportados de dois em dois (sendo duas viagens para levar os elementos ensaiados e outras duas para trazer os elementos a ensaiar).

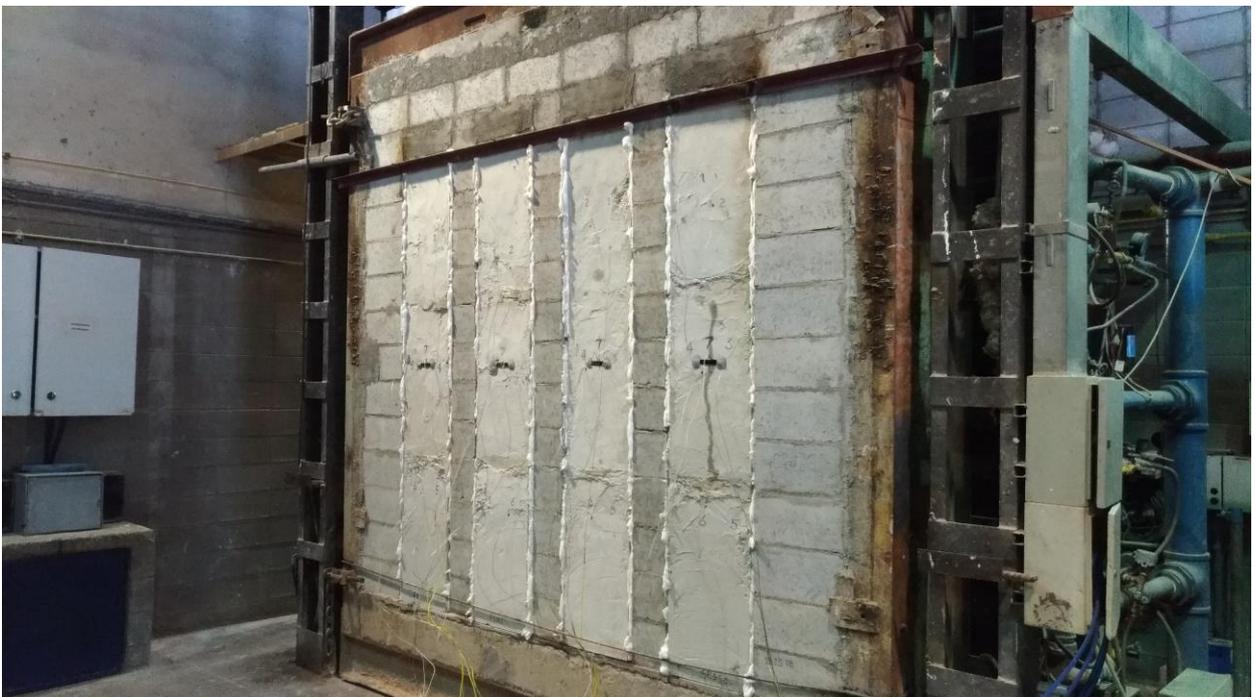
Figura 70 – Detalhe de todas as amostras já locadas na alvenaria de fechamento para o segundo evento de ensaio.

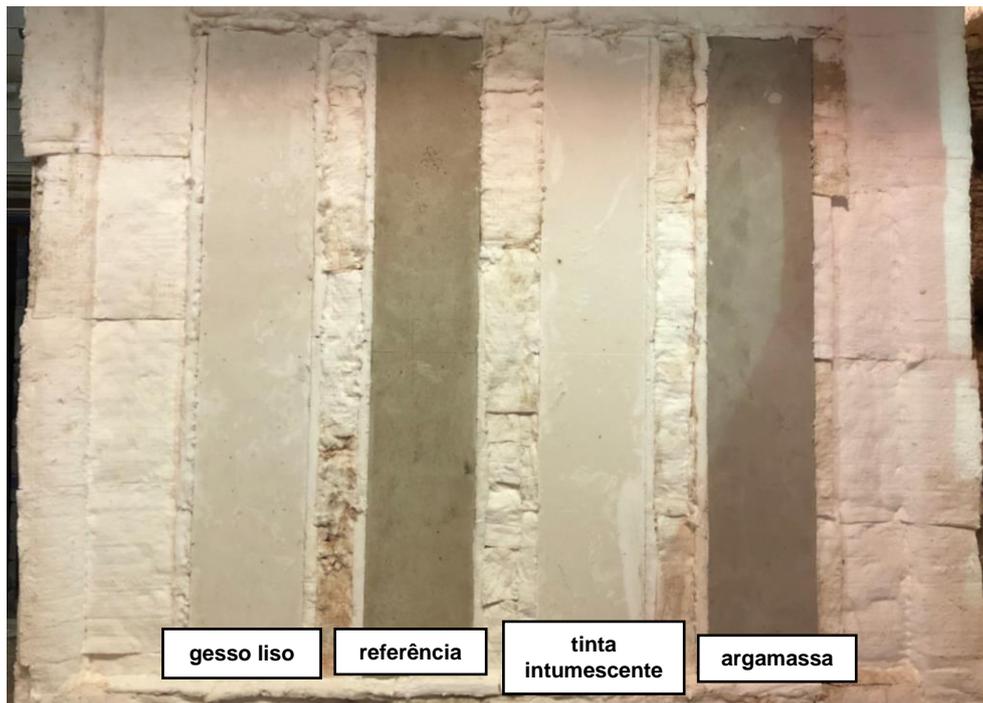
Figura 71 – Detalhe da face que será exposta ao fogo antes do fechamento do quadro no forno com indicação dos revestimentos (evento 2).

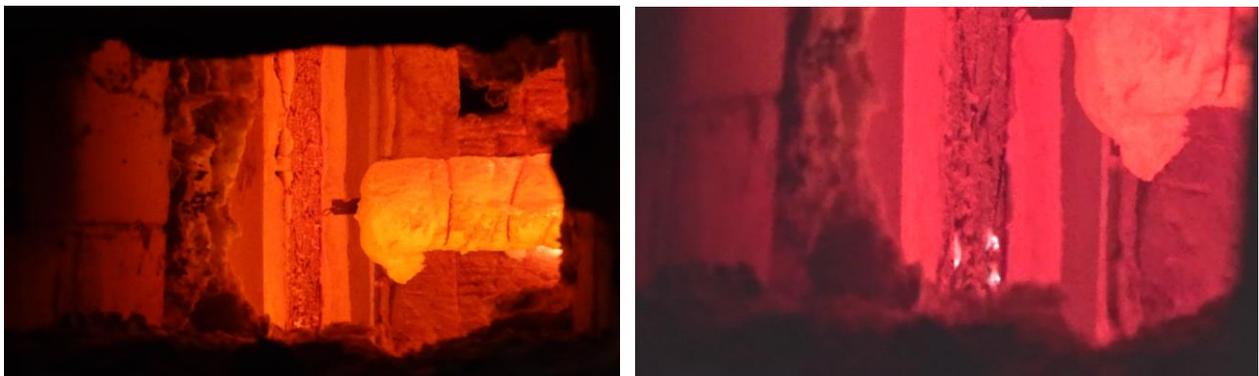
Figura 72 – Detalhe da aparência de “elementos em brasa” do elemento revestido com tinta intumescente (coloração escura à esquerda) e impressão de pequenos pontos incandescentes nesse mesmo elemento (à direita).

Destaca-se que todo o evento de ensaio (evento 2) foi acompanhado integralmente pela equipe técnica especializada do IPT e por este pesquisador. Durante o ensaio propriamente dito pôde-se perceber claramente que houve um *spalling* mais severo, típico de um deslocamento explosivo, logo nos primeiros minutos (antes dos 20 minutos).

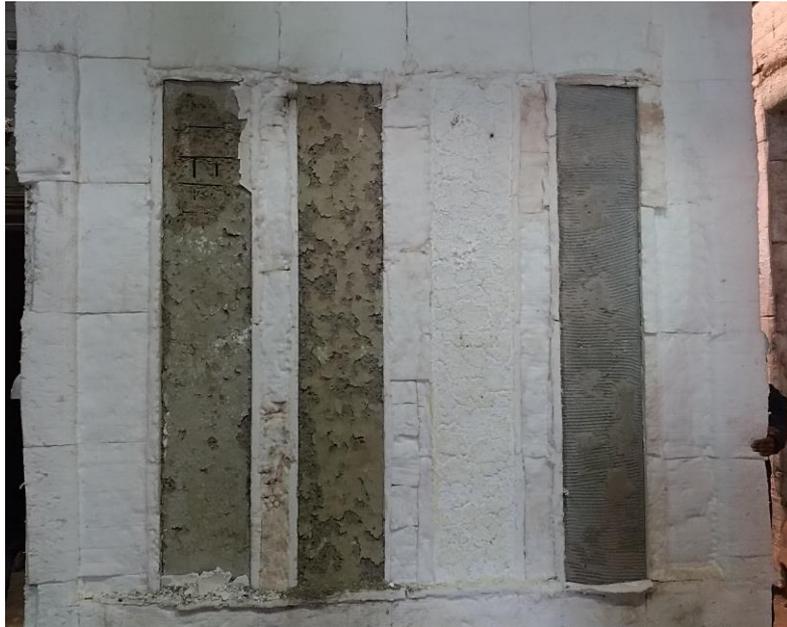
Após 24 horas do término de ensaio, o forno foi aberto para inspeção visual dos elementos. Foram observados deslocamento/lascamentos superficiais distribuídos uniformemente na face exposta ao fogo do elemento sem revestimento, porém sem exposição das armaduras. No elemento revestido com gesso liso lento popular de mercado, observou-se um *spalling*/deslocamento de grandes proporções na parte superior e nenhum vestígio da ponte de aderência em chapisco (terracota). No elemento revestido com argamassa, percebeu-se a presença de todo o chapisco desempenado na base e queda de praticamente todo o revestimento propriamente dito. Finalmente, no elemento revestido com tinta intumescente, detectou-se a presença da mesma (expandida em cor branca, inicial) sem nenhum vestígio do concreto do elemento ou exposição da armadura, conforme Figura 73.

Figura 73 – Detalhe da condição dos elementos e revestimentos, após abertura do forno (evento 2).

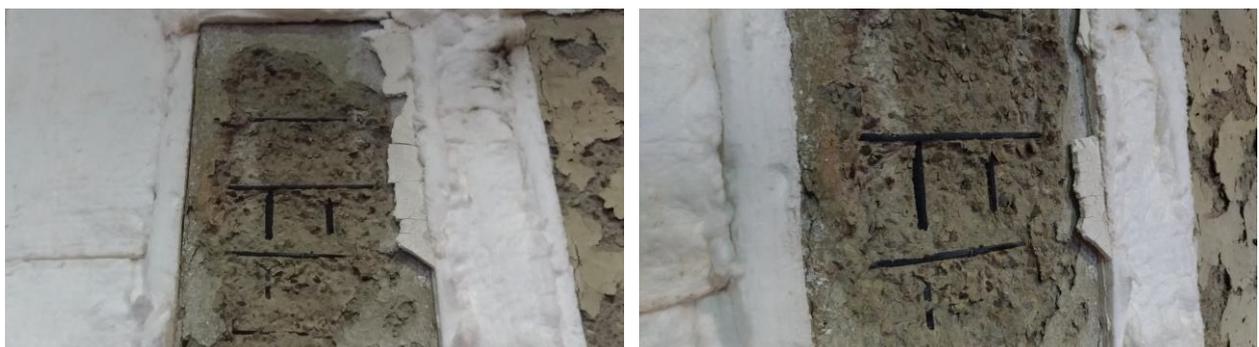
Figura 74 – Detalhe do deslocamento de grandes proporções com exposição da armadura, na amostra revestida com gesso liso lento popular de mercado.

Com uso de uma trena, aferiu-se uma área de deslocamento (*spalling*) na amostra revestida com gesso liso lento de mercado, onde ocorreu a exposição da armadura, sendo a mesma de aproximadamente 20% da área total, lembrando que área remanescente estava friável em toda a superfície, muito semelhante com a amostra de referência, até em questões de profundidade de dano, sugerindo que o revestimento em gesso se deslocou bem antes do observado no evento 1. Ainda, de toda a armadura equivalente daquela face exposta ao fogo, passível de exposição, foi aferido que somente 6% foi de fato exposta.

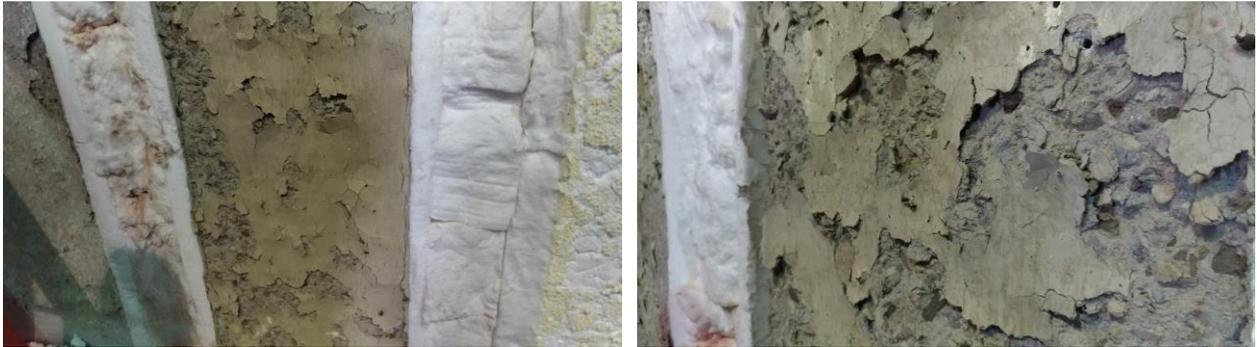
Figura 75 – Detalhe do deslocamento típico ocorrido na amostra de referência.

Por sua vez, a amostra de referência também chamou atenção pela pouca quantidade e profundidade de *spalling*. O deslocamento correspondeu a uma área da ordem de 40% da amostra original numa profundidade típica (máxima) de cerca de 7,5 mm (aferida em diversos pontos), somente (Figura 79), embora a amostra estivesse com 100% da área de exposição ao fogo friável nessa mesma profundidade aferida. Em outras palavras não houve exposição da armadura (com cobrimento mínimo de 15 mm). Na verdade, somente houve exposição da armadura no elemento com gesso liso lento popular de mercado neste segundo evento de ensaio (em particular com desempenho inferior até que a amostra de referência, sem revestimento).

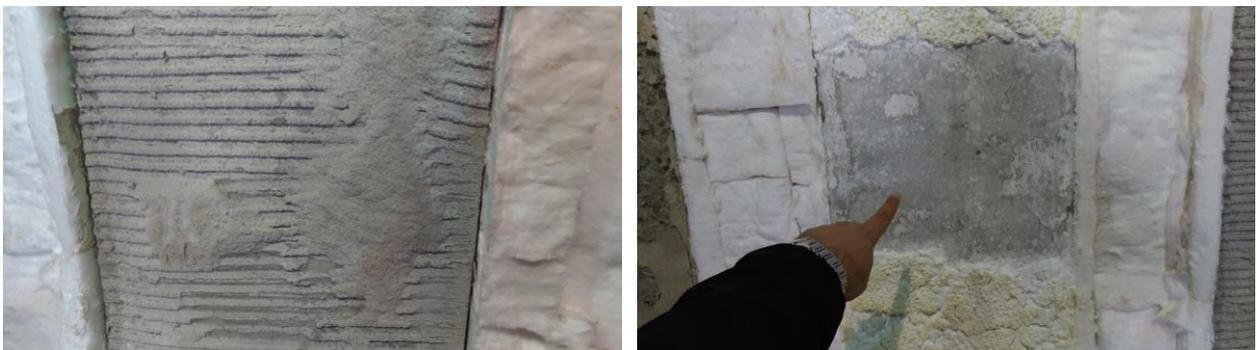
Figura 76 – Detalhe do chapisco íntegro na amostra com revestimento de argamassa e do elemento de concreto intacto (e também íntegro) após raspagem da tinta intumescente.

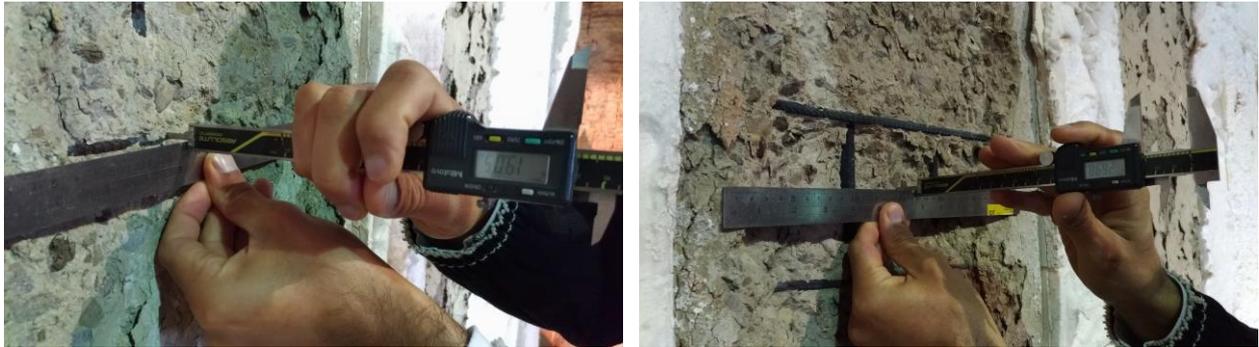
Figura 77 – Detalhe da aferição da profundidade de deslocamento/*spalling* na amostra revestida com gesso liso lento de mercado (entre 19 mm e 27 mm).

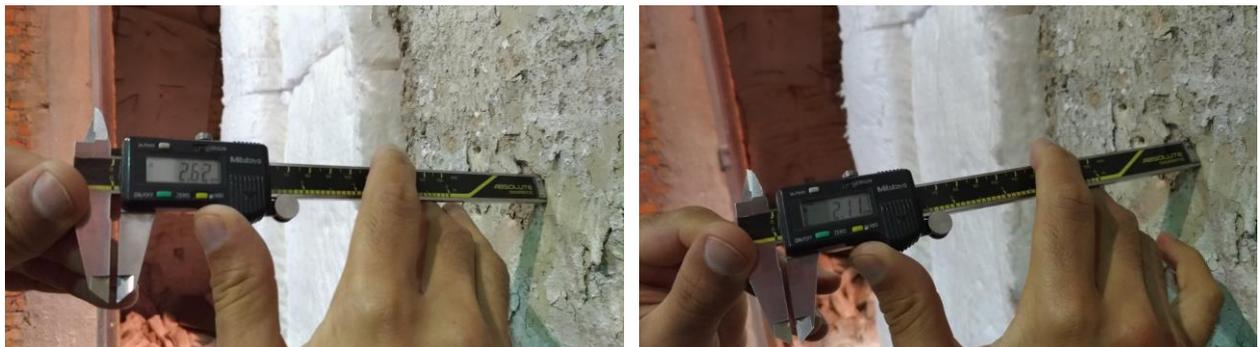
Figura 78 – Detalhe do deslocamento no restante do elemento revestido com gesso liso lento de mercado (da ordem de 2 mm a 3 mm).

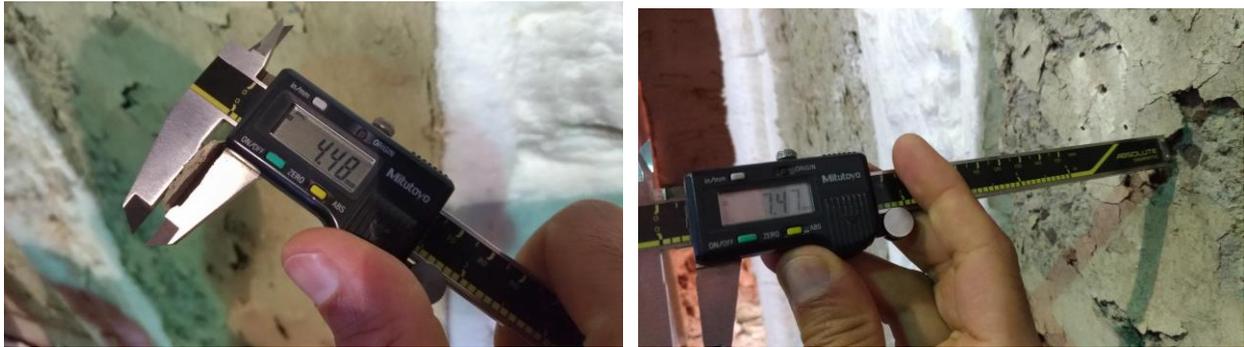
Figura 79 – Detalhe das aferições do deslocamento entre 4,5 mm a 7,5 mm, na amostra de referência (sem revestimento).

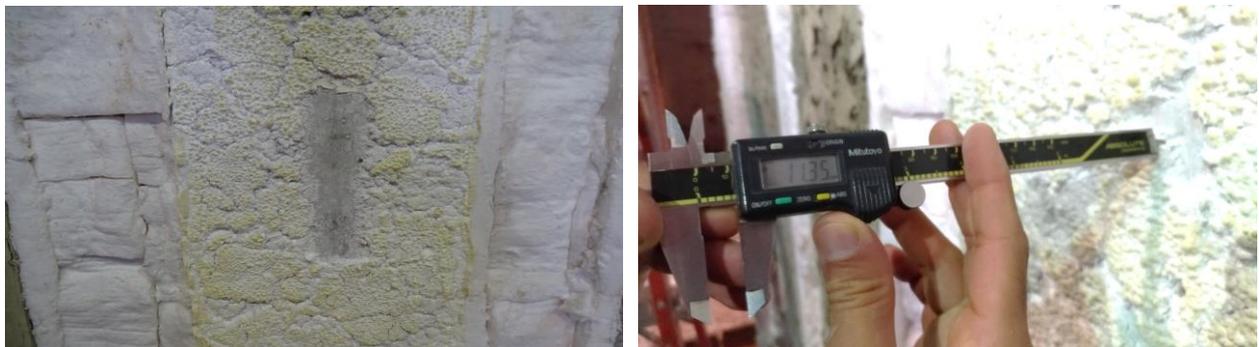
Figura 80 – Detalhe da raspagem da tinta intumescente e da aferição de sua expansibilidade após o ensaio de simulação de incêndio (da ordem de 120 mm).

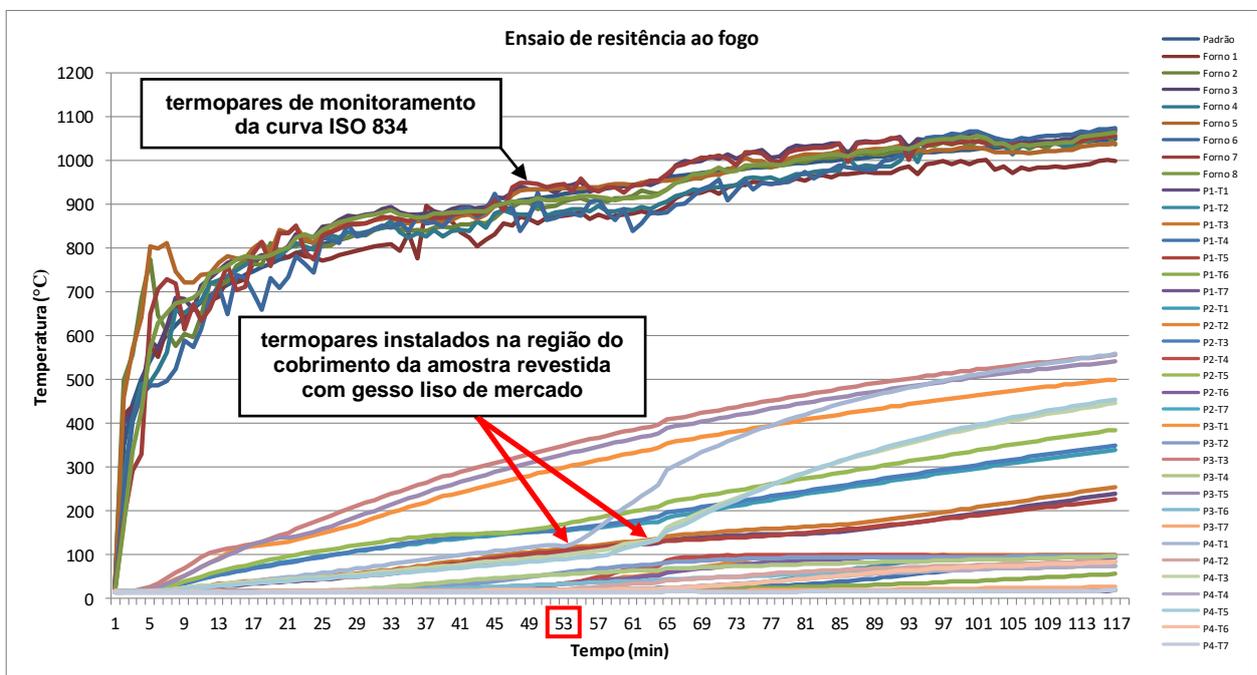
Figura 81 – Temperaturas obtidas no interior do forno e no interior dos elementos do evento 2.

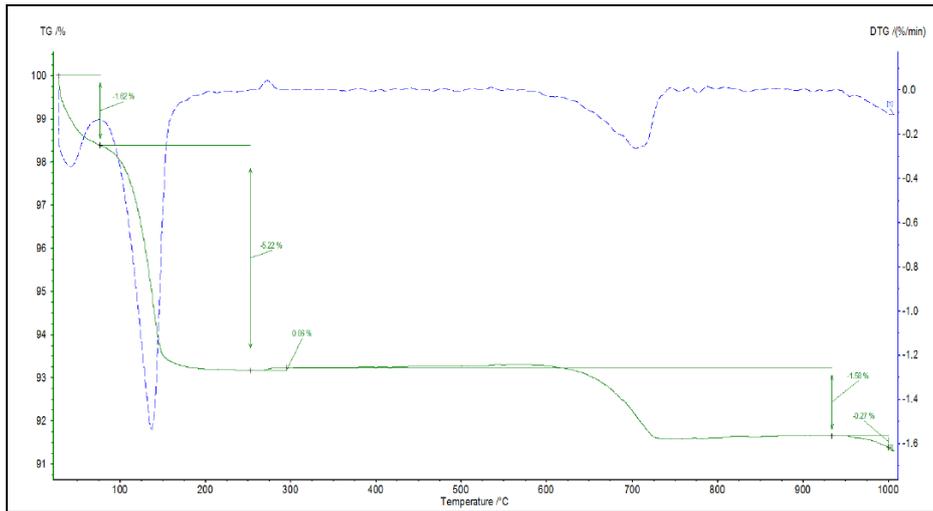
Figura 86 – Curvas TG/DTG da amostra de gesso formulado liso (procedência: Placo/Saint-Gobain).

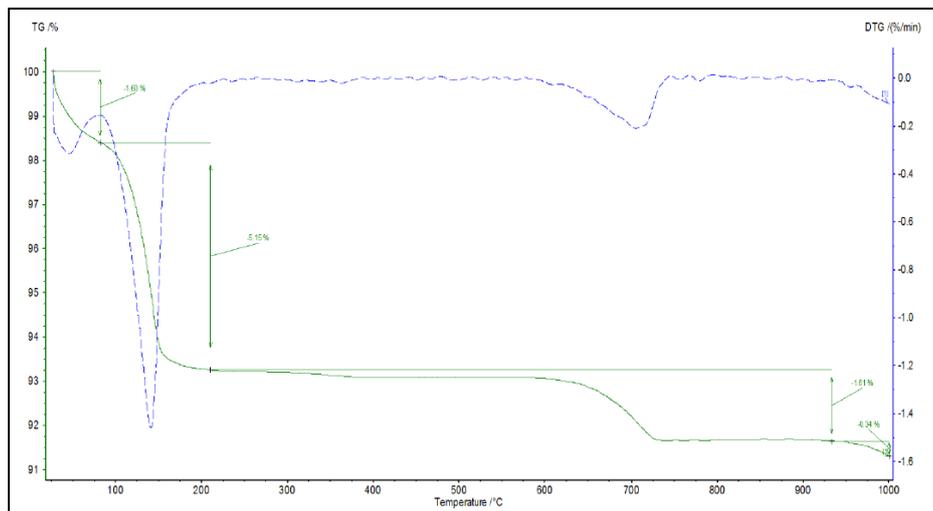
Figura 87 – Curvas TG/DTG da amostra de gesso projetado (procedência: Placo/Saint-Gobain).

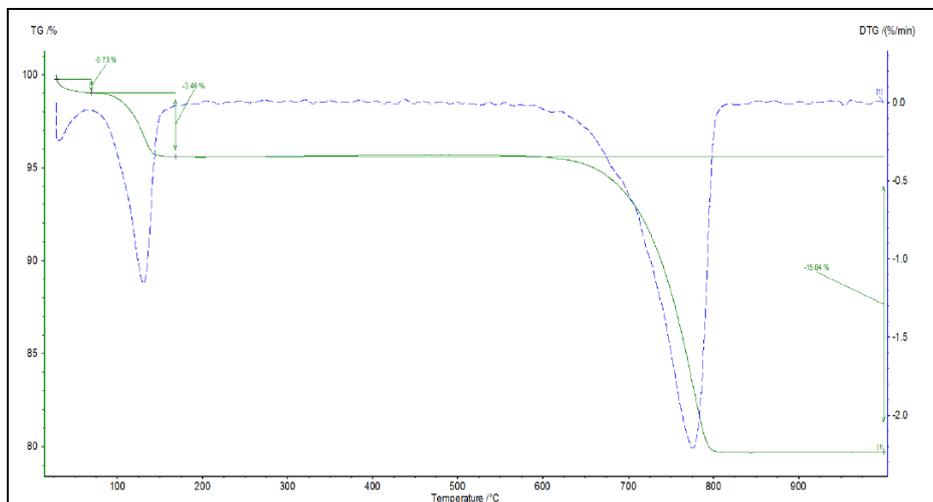
Figura 88 – Curvas TG/DTG da amostra de gesso liso lento popular de mercado (procedência não identificada).

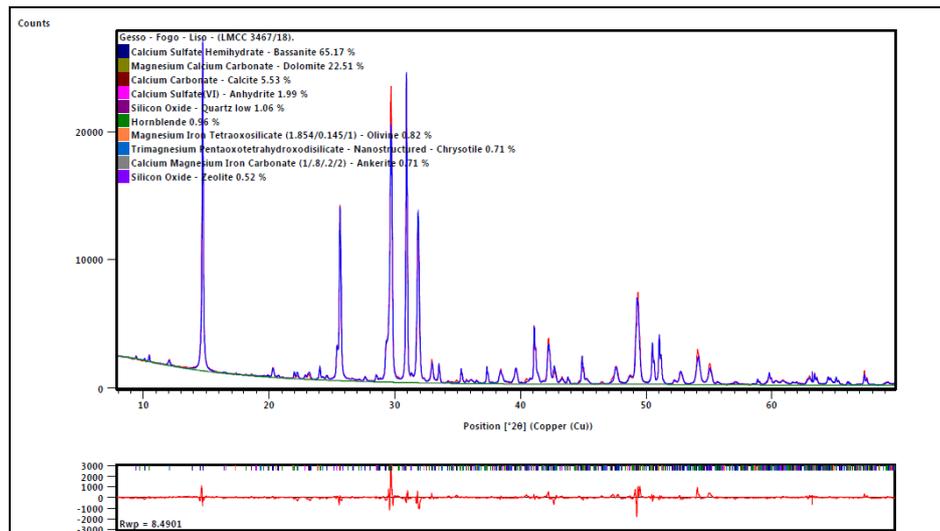
Figura 91 – Difratoograma de Raios-X da amostra de gesso liso lento popular de mercado (procedência não identificada).

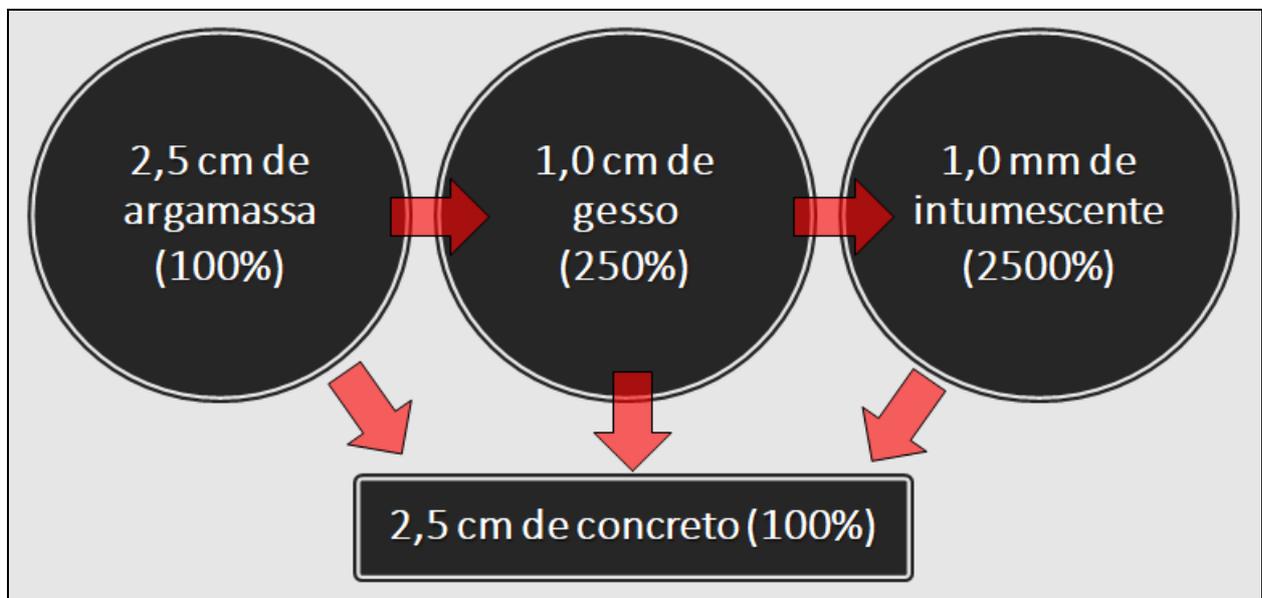
Figura 92 – Taxas de eficiência extrapoladas com relação ao material concreto, de referência.

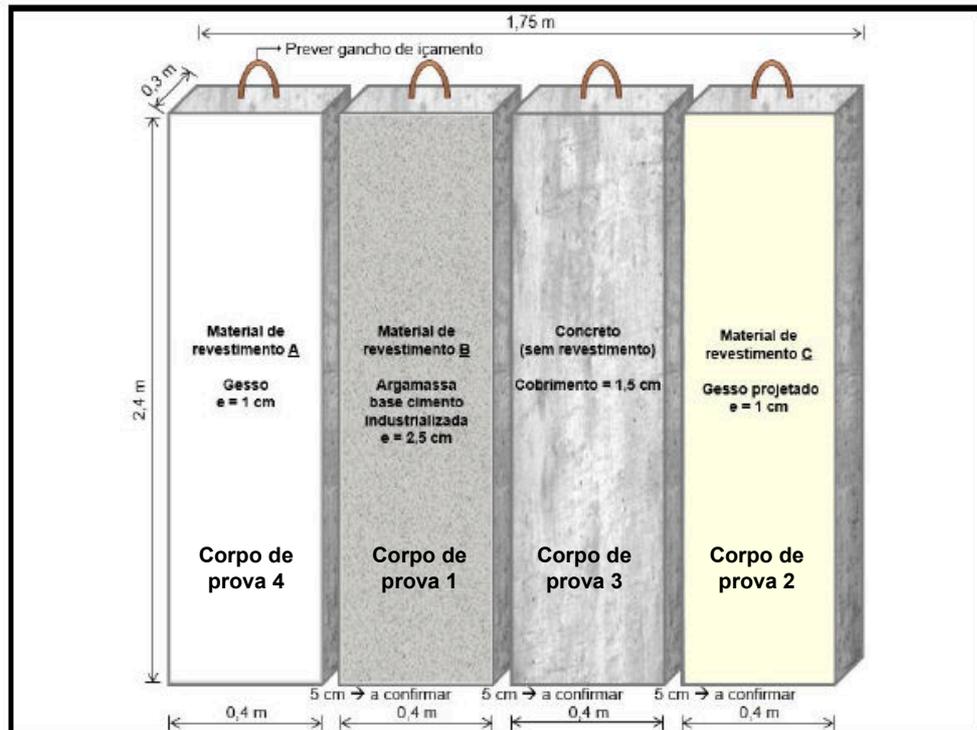
Figura 1 – Elementos de concreto armado sem e com revestimento submetidos ao ensaio

Após 24 horas do término de ensaio, o forno de ensaio foi aberto e verificado lascamentos superficiais distribuídos uniformemente na face exposta ao fogo do elemento sem revestimento, porém sem expor as armaduras da peça. Nos outros elementos foi verificada a queda parcial dos revestimentos e nenhum dano superficial nas faces exposta ao fogo dos elementos protegidos por estes.

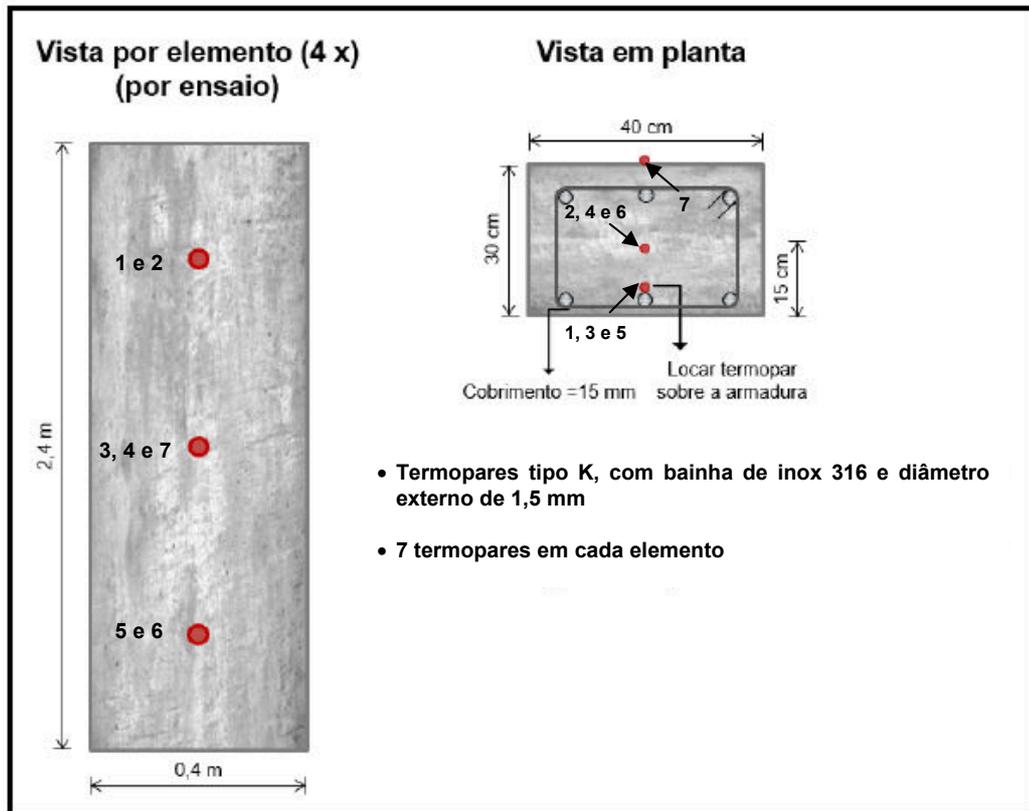
Figura 2 – Localização dos pontos de medida das temperaturas em cada elemento

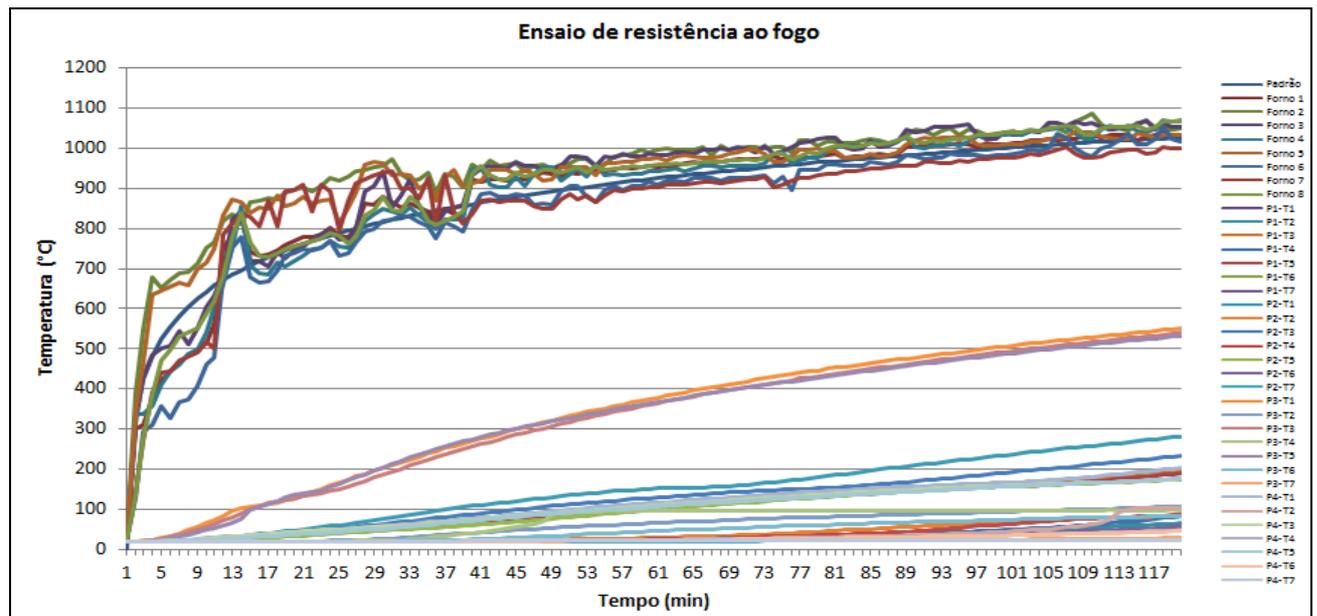
Figura 3: Gráfico das medidas de temperatura obtidas durante o ensaio.

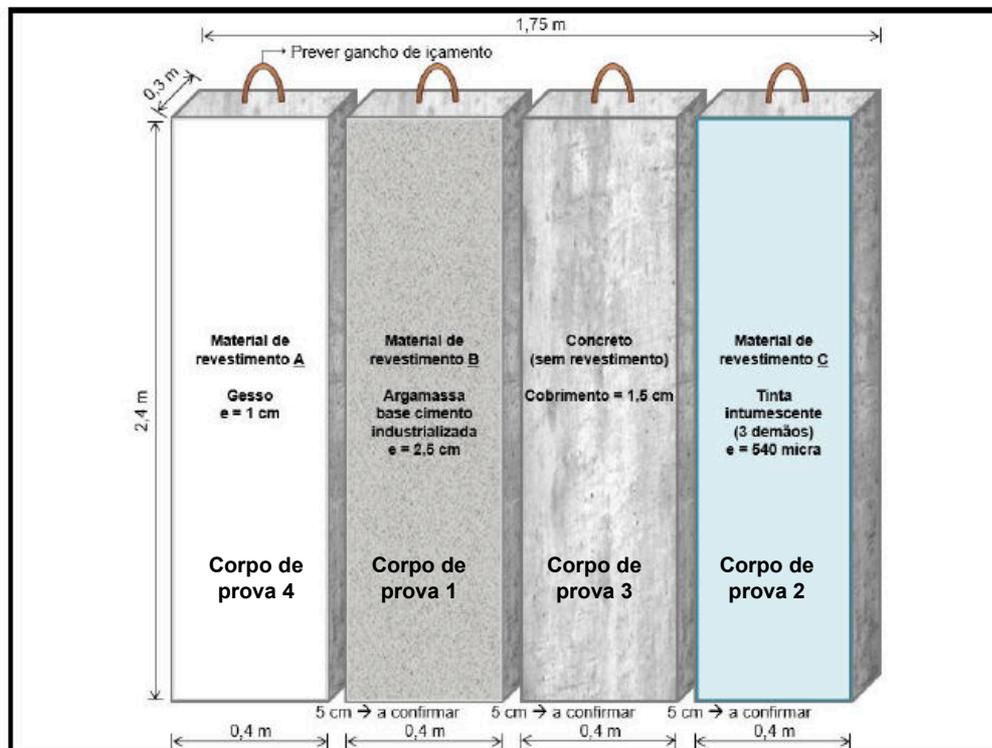
Figura 1 – Elementos de concreto armado sem e com revestimento submetidos ao ensaio
