**Programa de Pós-Doutorado
Escola Politécnica da Universidade de São Paulo
Departamento de Engenharia de Estruturas e Geotécnica**

**RELATÓRIO CIENTÍFICO
(Versão Final)**

**CONTRIBUIÇÃO PARA AVALIAÇÃO DO DESEMPENHO DE
REVESTIMENTOS CONTRAFOGO APLICADOS EM
ELEMENTOS DE CONCRETO ARMADO SUBMETIDOS A
TEMPERATURAS ELEVADAS.**

São Paulo, maio de 2019

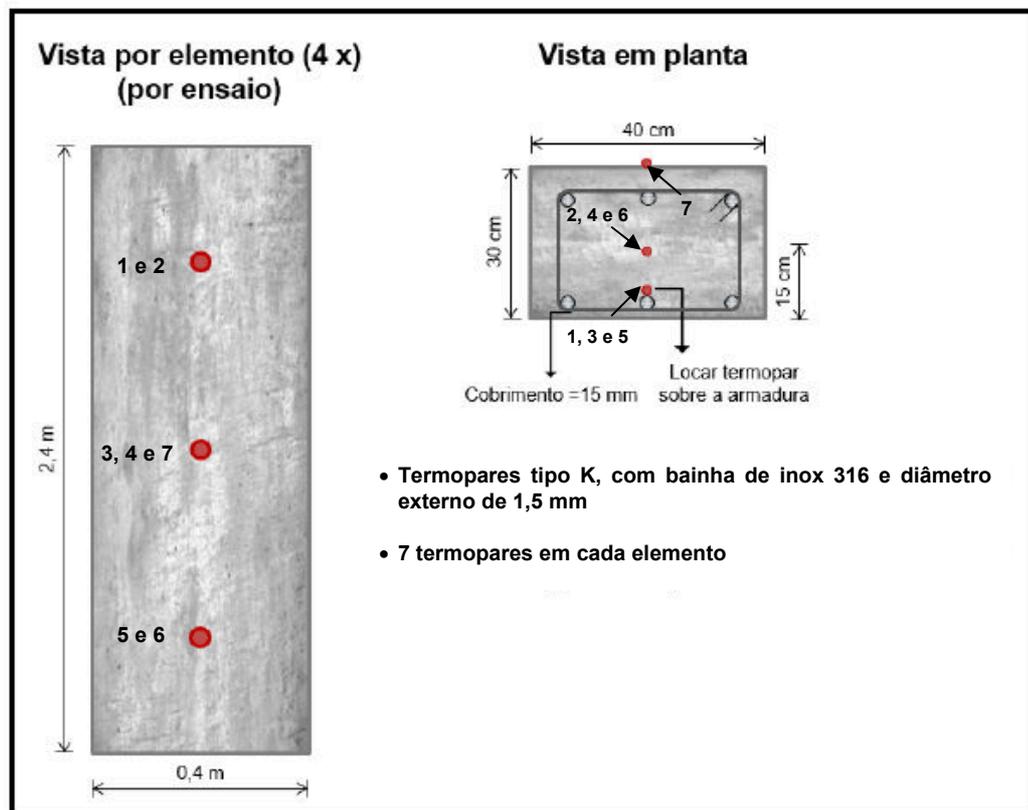
Figura 2 – Localização dos pontos de medida das temperaturas em cada elemento

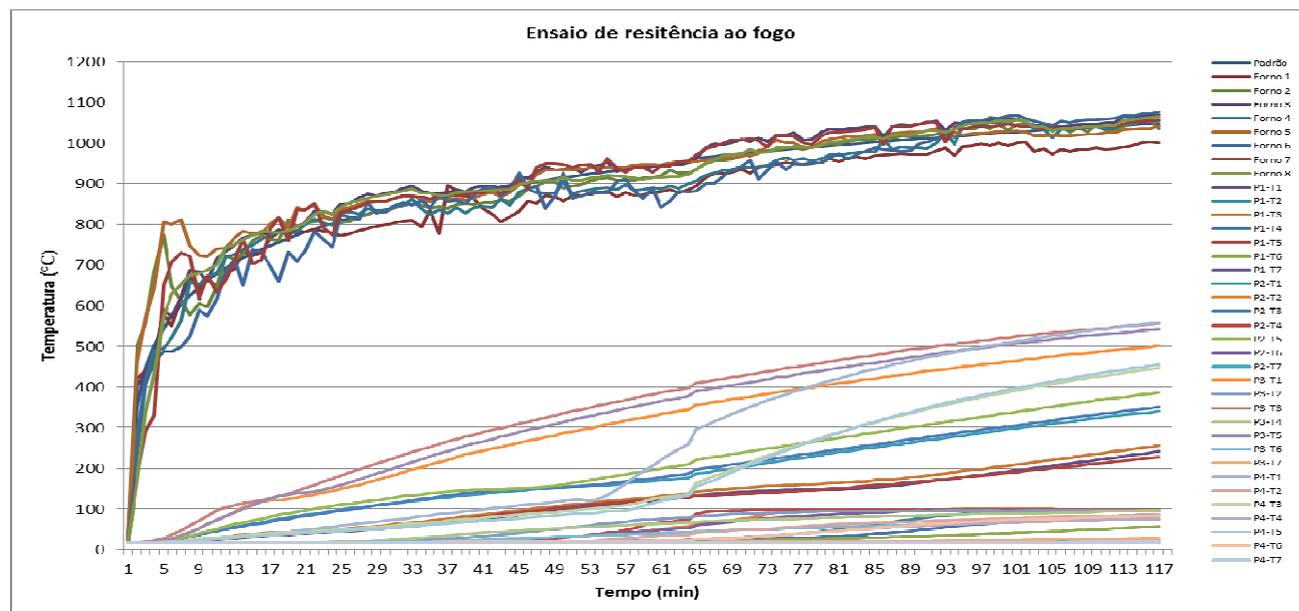
Figura 3: Gráfico das medidas de temperatura obtidas durante o ensaio.

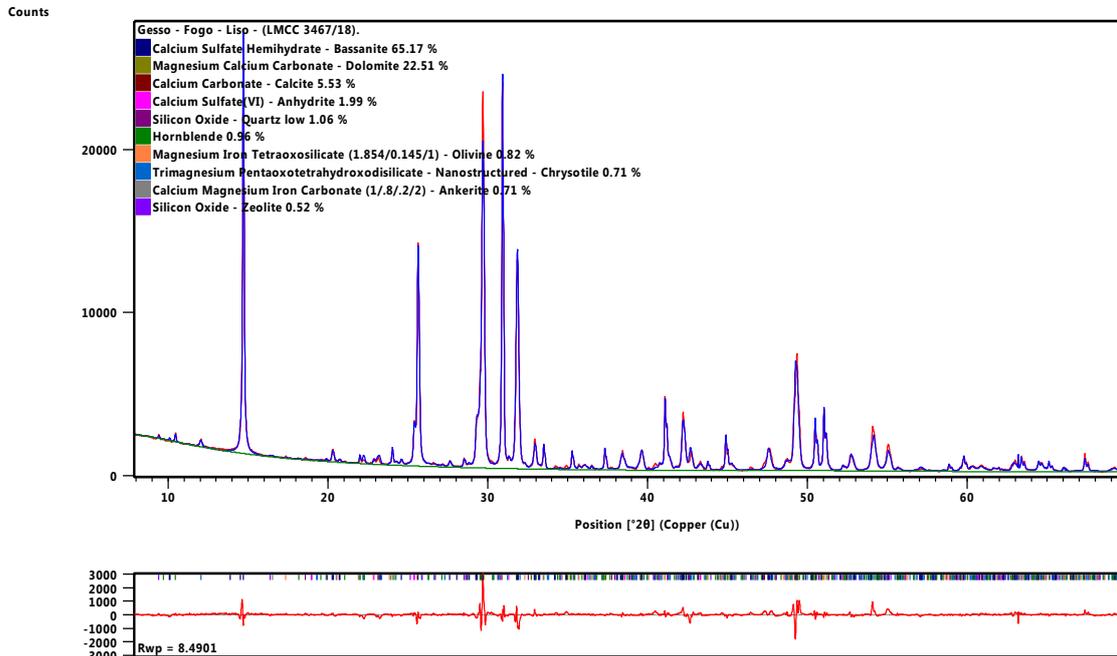
Figura 1: Difratoograma de raios-X da "Amostra de gesso - Lento - Liso" (LMCC N.º 3467-18).

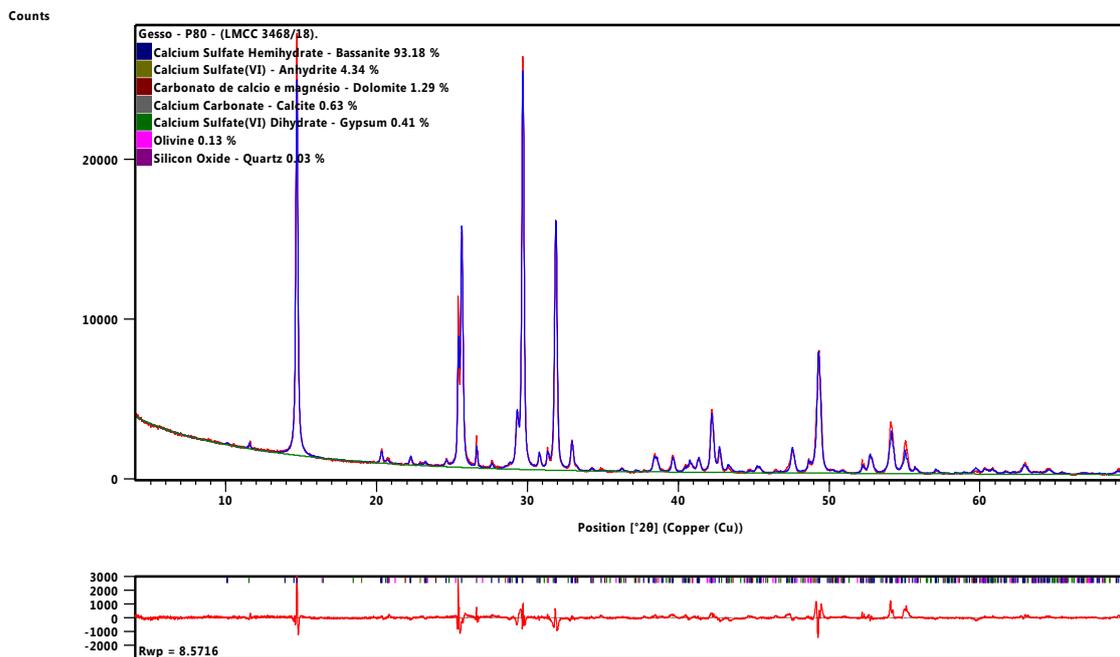
Figura 2: Difratoograma de raios-X da "Amostra de gesso - P80 - Projetado" (LMCC N.º 3468-18).

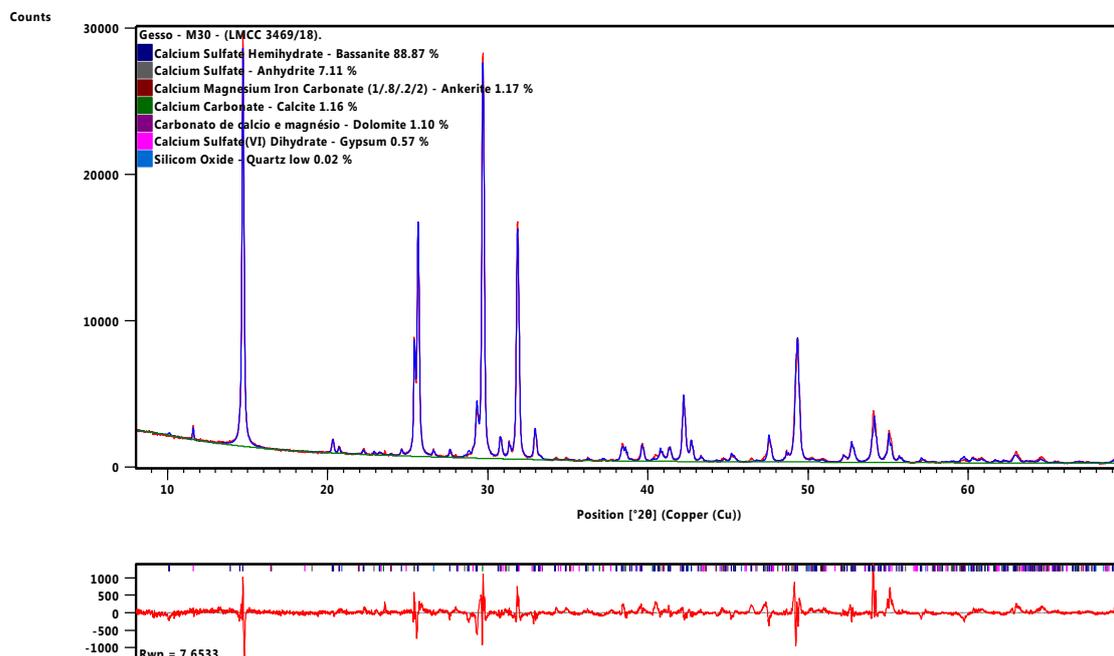
Figura 3: Difratoograma de raios-X da "Amostra de gesso - M30 - Liso" (LMCC N.º 3469-18).

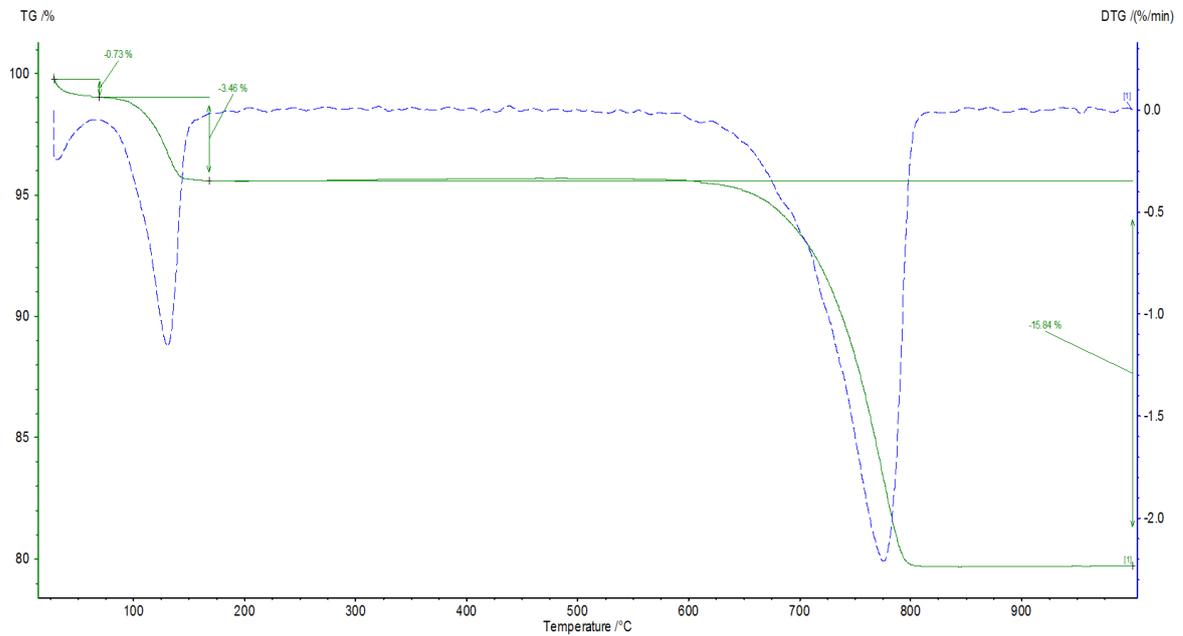
Figura 4: Curvas TG/DTG da "Amostra de gesso - Lento - Liso" (LMCC N.º 3467-18).

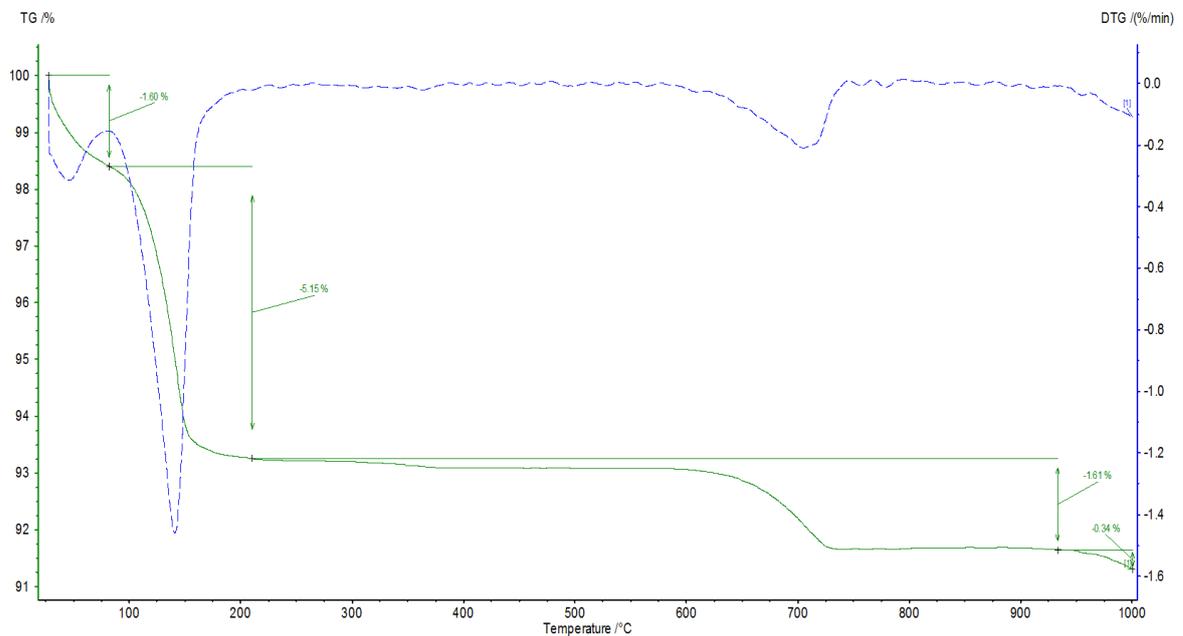
Figura 5: Curvas TG/DTG da "Amostra de gesso - P80 - Projetado" (LMCC N.º 3468-18).

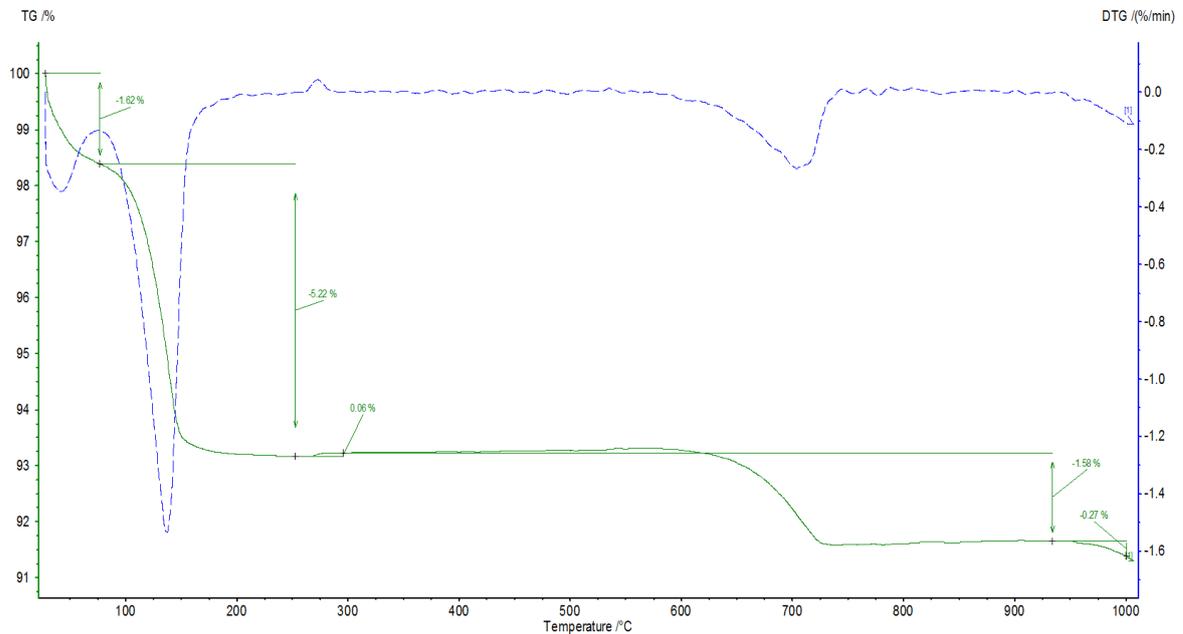
Figura 6: Curvas TG/DTG da "Amostra de gesso - M30 - Lento" (LMCC N.º 3469-18).
