Obras de Arte Especiais em concreto e a população em situação de rua: danos pelo incêndio

XII CONGRESSO BRASILEIRO
de PONTES e ESTRUTURAS
7 a 11 de junho de 2021 - Congresso Virtual

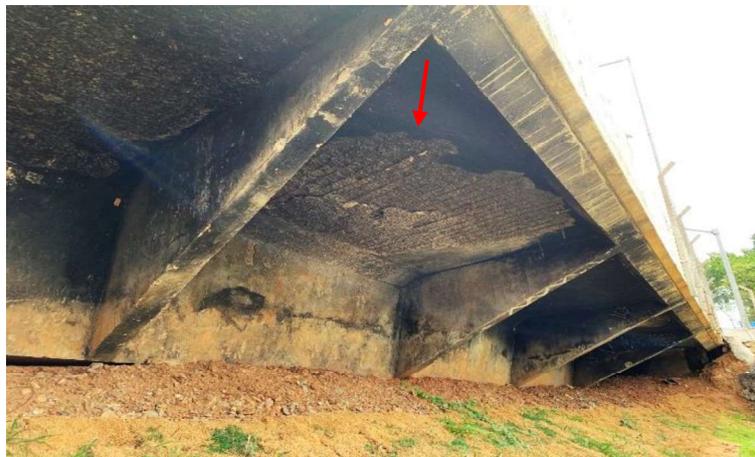
Figura 2 - Deterioração do Concreto em Laje em Balanço por parte da ação pontual do fogo em uma OAE Urbana.

A ação pontual do fogo, por maioria, são acionamentos do fogo de forma rotineira por parte dos que ali habitam permanentemente ou ocasionalmente, tais como para o cozimento de alimentos, aquecimento de água e inclusive o controle térmico do ambiente, nesse último dado majoritariamente nas épocas mais frias do ano. Suas consequências, quando não perdem o controle e se tornem uma conflagração, são de atingir os elementos estruturais das OAE's, que Segundo Bolina, Tutikian e Helene (2019) as principais manifestações desenvolvidas pelo concreto exposto a altas temperaturas são a deterioração mecânica, deformação térmica e o deslocamento (“spalling”).

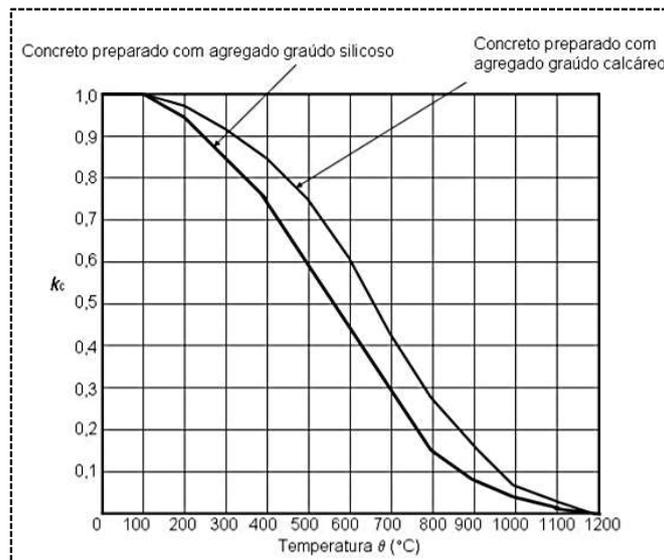
Figura 3 - Fator de redução da resistência do concreto.

Na figura acima, observa-se o fator de redução aplicado ao concreto de acordo com seu tipo de agregado, percebendo-se um pior comportamento ao fogo dos concretos constituídos majoritariamente por agregados silicosos. Segundo Britez, Silva, Carvalho e Helene (2019), de maneira geral, além do concreto reduzir gradativamente sua resistência mecânica, também podem-se observar outras manifestações inerentes ao seu comportamento, apresentados na figura em seguida:

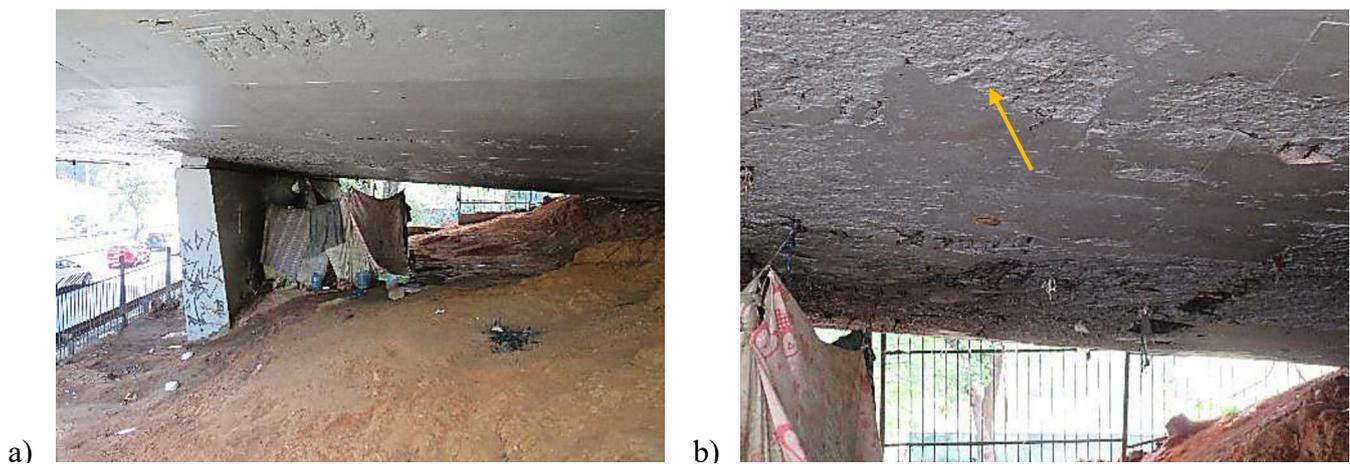
Figura 6 - Laje Inferior de Ponte Acometida pelo fogo em ação pontual na Av. Bandeirantes

Percebe-se a na foto da esquerda a ocupação por moradores em situação de rua bem como no detalhe da foto à direita a deterioração da face inferior da laje inferior nas proximidades da moradia. As particularidades de deslocamento nesse caso, indicam ser provenientes da ação do fogo, provavelmente provocado por quem ali habita.

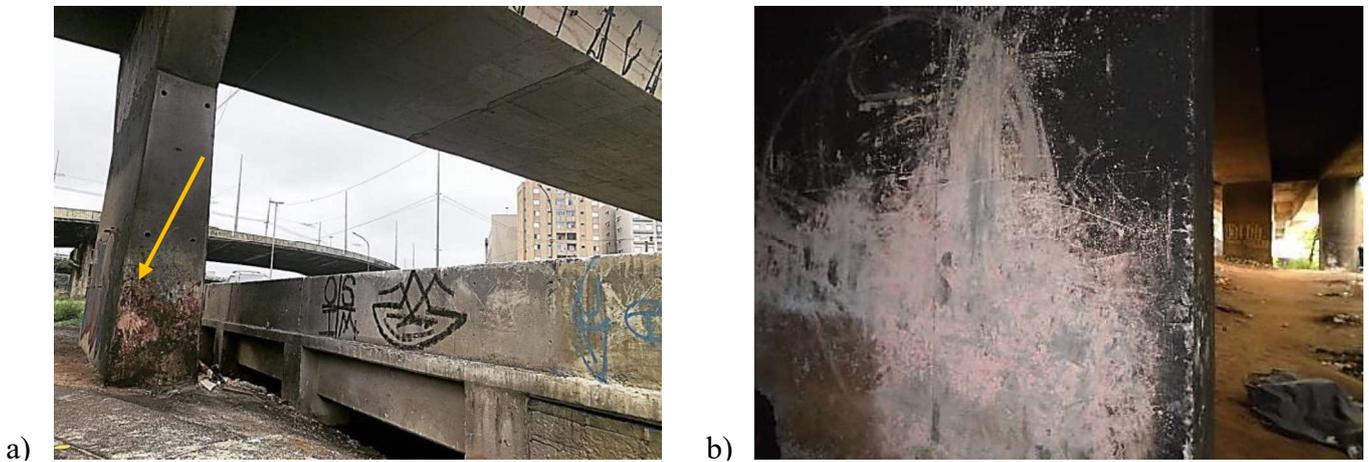
Figura 7 – Diferentes pilares acometidos pelo Fogo em ação Pontual em (A) Viaduto sobre a Av. do Estado e na (B) Av. Interlagos

Percebe-se na foto a distinção das cores preto e rosa na superfície em um dos pilares de concreto. As particularidades de coloração nesse caso, indicam ser provenientes da ação do fogo, deterioração provavelmente provocada pela operação dos que ali habitam.

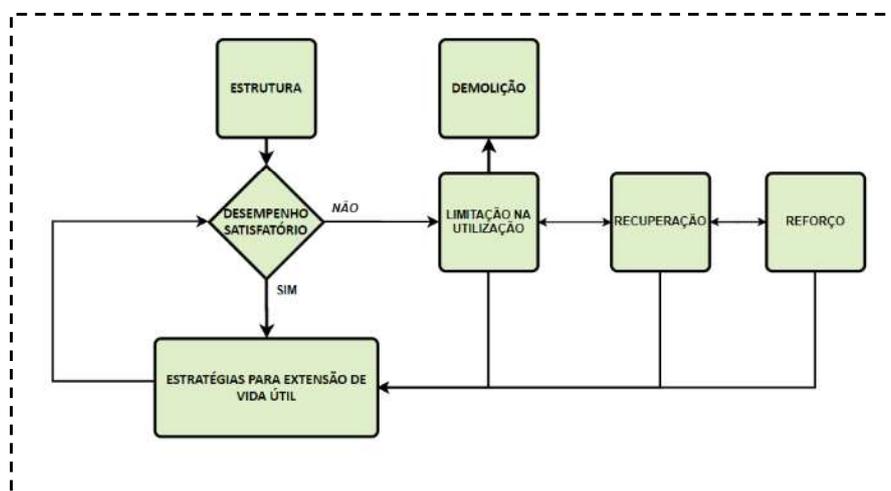
Figura 8- Alternativa para terapia das estruturas

Trata-se de uma nova perspectiva que visa a longevidade com base em estratégias permanentes conforme o fluxograma apresentado em seguida.

Com isso sugere-se a o debate sobre, como e aonde, tratar essas estruturas sujeitas permanentemente às ações das elevadas temperaturas. Ressalta-se a existência de pesquisa sobre materiais que ao aderirem ao substrato do concreto, conseguem suportar os efeitos deletérios do fogo, evitando assim os danos a estruturas, bem como sua evolução para uma ação ainda mais deletéria.
