Instituto de Pesquisas Tecnológicas do Estado de São Paulo

Ação e Prevenção de Incêndio em Pontes e Viadutos

Dissertação de Mestrado apresentada ao Instituto de Pesquisas Tecnológicas do Estado de São Paulo - IPT, como parte dos requisitos para a obtenção do título de Mestre em Habitação: Planejamento e Tecnologia.

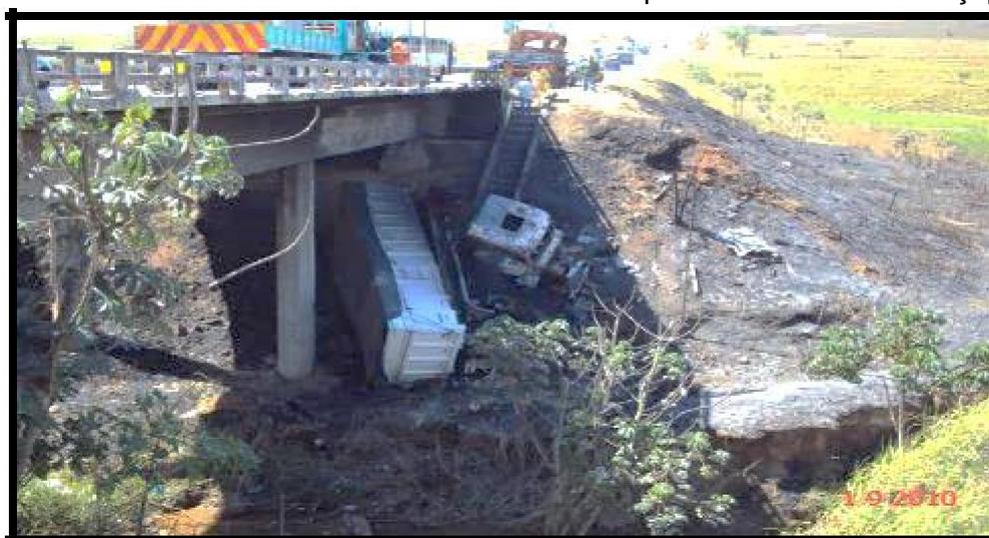
Figura 4 - Exposição de Ponte ao incêndio com conseqüente explosão devido acidente com caminhão na Rodovia próximo a cidade de Caçapava, SP

Nesse caso, o caminhão envolvido no acidente realizava o transporte de carga e perdeu o controle, em seguida entrou em conflagração onde atingiu a ponte em questão com atuação direta do fogo nos elementos estruturais de concreto. Houve interdição temporária para seu uso mediante avaliação especializada, prevista na normatização brasileira (ABNT NBR 9452) para mensurar os impactos do fogo na estrutura e liberação para uso pós parecer técnico. Assim, há uma maior confiabilidade quanto a segurança para retomada do seu uso e conseqüentemente tráfego de veículos.

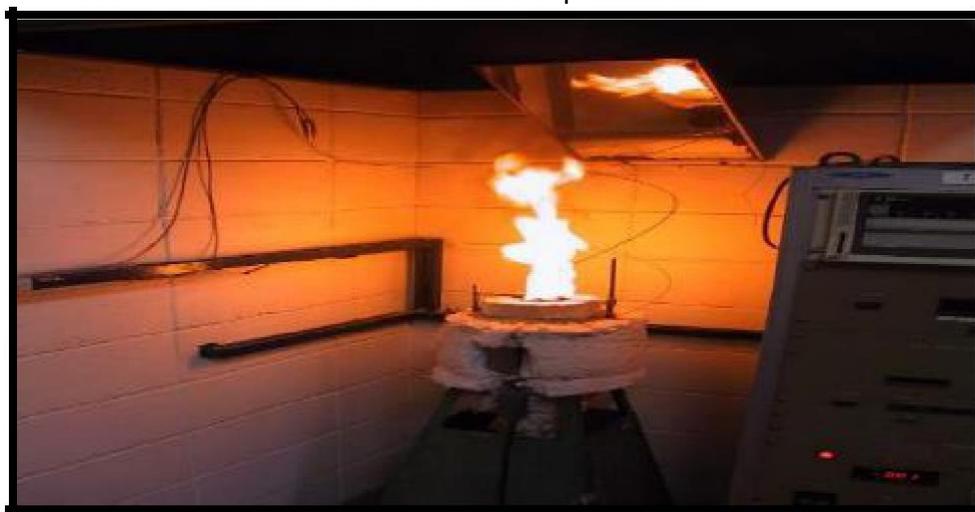
Figura 12 - Realização de ensaio de Reação ao fogo dos materiais no laboratório de incêndio e explosões do IPT.

No ensaio de incombustibilidade, com base na norma na ISO 1182:2020 – *Fire tests - Building materials – “Non combustibility testes”*. Verifica-se a capacidade dos materiais de sofrerem ignição e como contribuem para o desenvolvimento do incêndio (Figura 12).

Observa-se durante a realização do ensaio a capacidade do material ensaiado de produzir chamas, característicos dos materiais combustíveis.

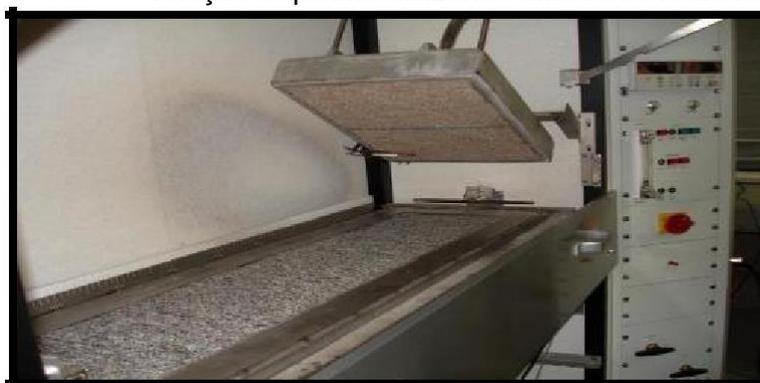
Figura 14 - Preparo do ensaio de determinação do comportamento com relação à queima utilizando uma fonte radiante de calor, IPT.

No ensaio de propagação superficial de chamas feita através da norma ABNT NBR 8660:2013 – “Ensaio de reação ao fogo em pisos — Determinação do comportamento com relação à queima utilizando uma fonte radiante de calor”, verifica-se o menor nível de fluxo de energia térmica capaz de manter a propagação da chama na superfície do material, corpos-de-prova (230mm x 1050mm) são ensaiados em posição horizontal e expostos a um fluxo de energia térmica decrescente ao longo do comprimento mediante uma chama piloto aplicada na borda onde incide o maior nível de radiação (Figura 14).

Mediante a realização ensaio de propagação superficial de chamas, verifica-se a resistência à chama, desenvolvimento de calor, e desenvolvimento de fumaça no material ensaiado. Em posse do conhecimento das características dos materiais que compõe a estrutura, ou daqueles que estão dispostos em sua fase de uso, no sentido da visão de segurança contra incêndio, procura-se entender os tipos de materiais nos cenários de contorno com o intuito de dificultar a ocorrência de inflamação generalizada, dentre outras perdas. Outrora, a ocorrência de inflamação generalizada também pode estar atrelada a diversos outros fatores, onde segundo Berto (2020), podem ser:

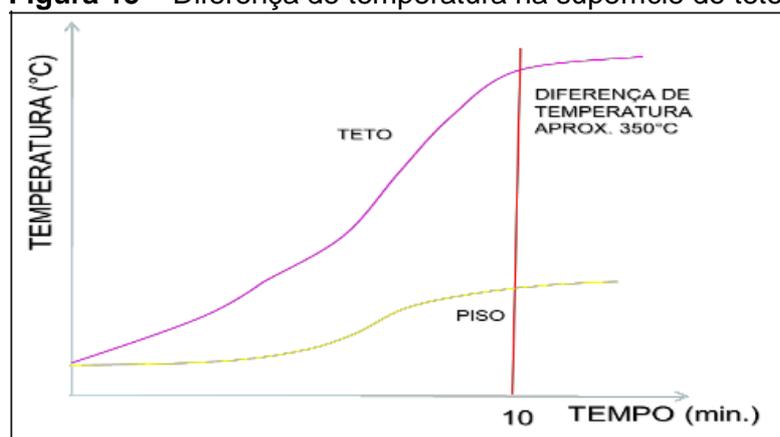
Figura 15 – Diferença de temperatura na superfície do teto x piso.

A posição relativa do elemento também é um importante fator a ser levado em consideração, entende-se por isso que a temperatura contida em um recinto tende a ser maior na sua parte superior que na parte inferior, como disposto no gráfico da Figura 15, podendo ser o principal motivo de se encontrar maiores danos referente as faces inferiores das lajes de Pontes e Viadutos.

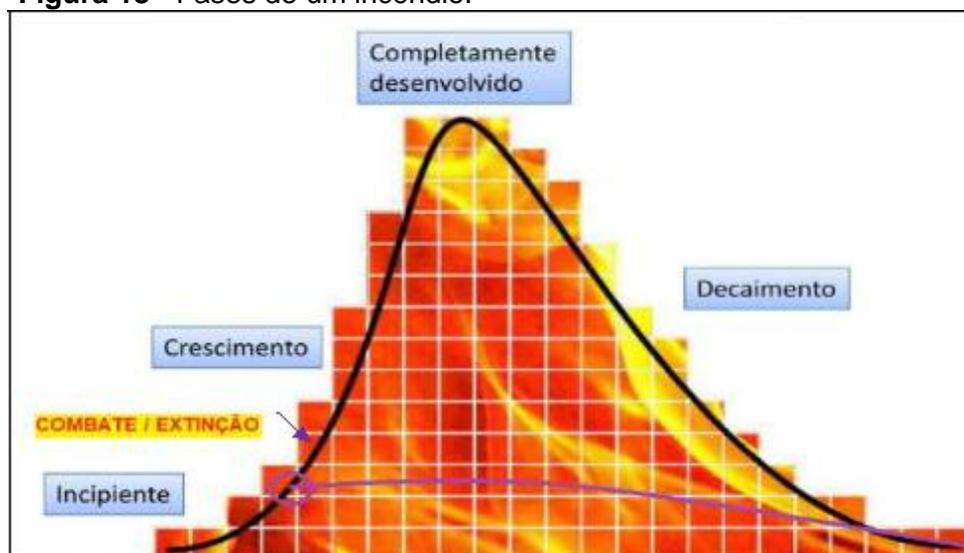
Figura 18 - Fases de um incêndio.

As temperaturas de um incêndio estão diretamente relacionadas as suas fases. Portanto, os incêndios possuem temperaturas que podem ser representadas por curvas com três etapas bem definidas: a fase inicial ou de ignição, fase de aquecimento ou crescimento e fase de resfriamento (Figura 18).

As fases de um incêndio, devem levar em consideração também que caso haja ações de combate previamente a seu crescimento a curva se comportará de forma mais branda, na qual está representada na cor roxa. Outros fatores que podem influenciar nesse comportamento são as quantidades presentes de combustíveis e de comburente.

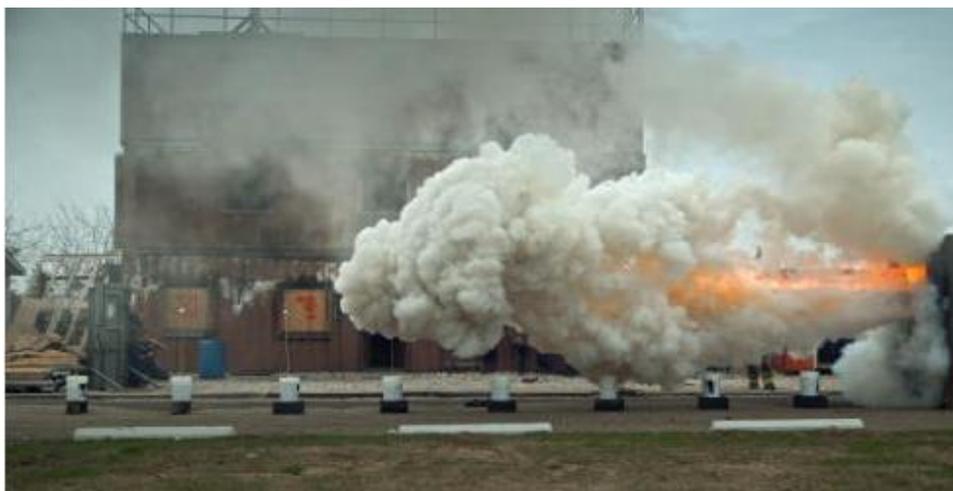
Figura 19 - Representação do “*backdraft*” após interação intencional de oxigênio.

Nesse contexto, também é usualmente conhecido pelos bombeiros e previsto por este corpo técnico, alguns fenômenos que envolvem a diminuição da oferta de oxigênio (material comburente), sendo um dos mais conhecidos, o denominado “*backdraft*” (Figura 19).

Segundo WU et al. (2011), a condição de ventilação em um ambiente durante a situação de incêndio é o ponto chave para a haja a ocorrência de “*backdraft*”. Ainda não há dados que nos permite afirmar, mas verifica-se a possibilidade de ocorrência desse fenômeno em caixões perdidos, que é um modelo estrutural bastante conhecido para Ponte e Viadutos.

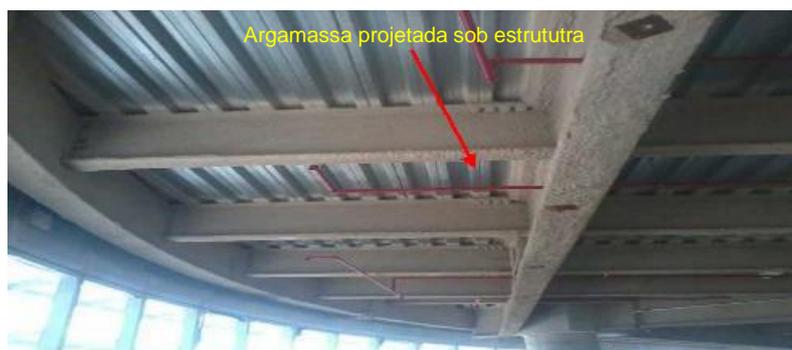
Figura 20 - Estrutura protegida por argamassa projetada.

As argamassas projetadas são convencionalmente compostas por gesso, vermiculita, cimento, resinas acrílicas ou celulose. Na sua execução, agregados finos e elementos ligantes são misturados com água e projetados diretamente sobre a estrutura com auxílio de pistola com ar pressurizado resultando em uma superfície rugosa que protege a estrutura (Figura 20).

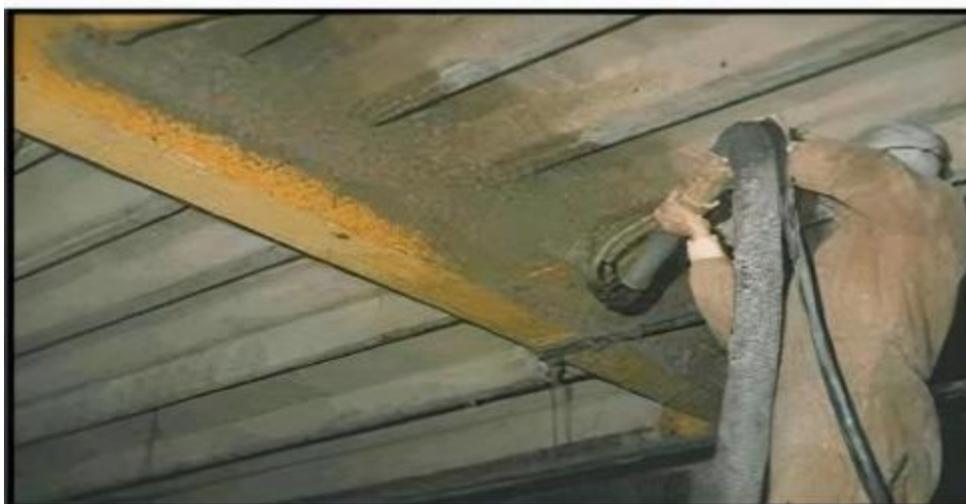
Figura 21- Estrutura com proteção em fibra projetada.

As fibras projetadas são formadas por agregados, fibras minerais e ligantes que são misturadas com água atomizada e jateados sobre superfície dos elementos construtivos, formando um revestimento rugoso sobre a estrutura.

Possui ainda um aspecto estético que limita a sua utilização basicamente em garagens, forros e outros ambientes com baixa exigência estética (Figura 21).

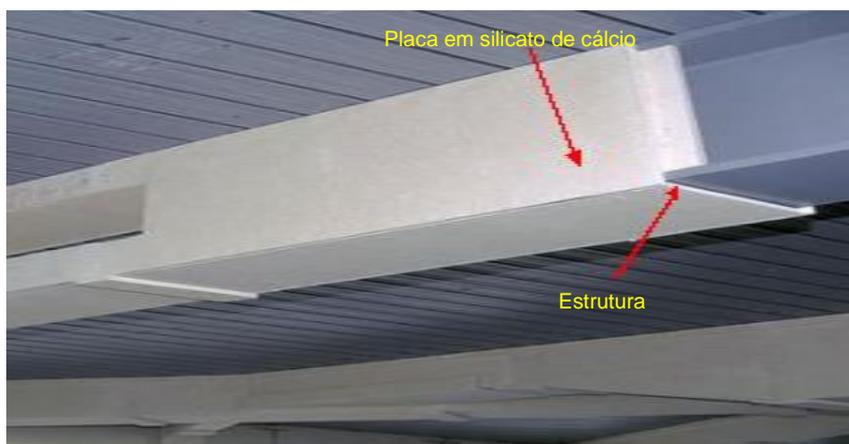
Figura 22 - Estrutura revestida por placas em silicato de cálcio.

Devido a características de baixa condutividade térmica das placas em silicato de cálcio, seu revestimento na estrutura resulta num retardo das temperaturas obtidas no elemento estrutural quando acometido pelo fogo. Outra proteção existente, semelhante as metodologias de implantação de placas de silicato, no mercado, mas ainda pouco difundida no brasil é o sistema de mantas anti-chama (Figura 23), com maior facilidade de instalação ela previne de maneira simples um possível dano a ponte, viaduto e suas instalações.

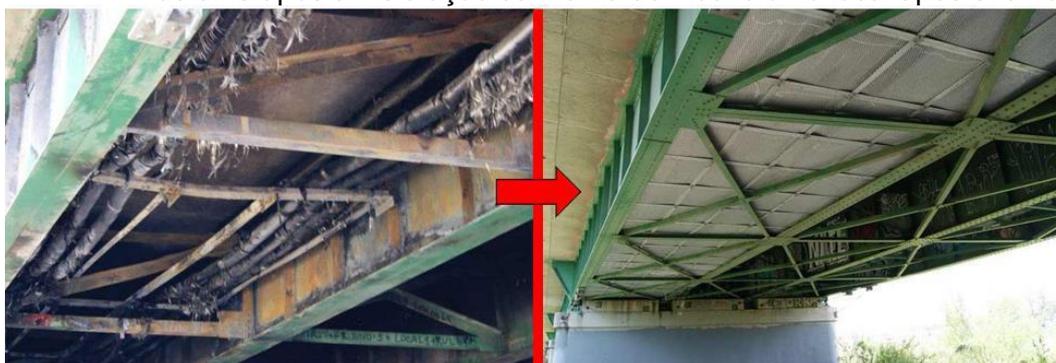
Figura 23 - Danos causados pelo fogo humano a utilidades sensíveis sob pontes e detalhe após a instalação da manta de incêndio no local após evento.

As mantas específicas contra incêndios são uma excelente forma de proteger Pontes e Viadutos de maneira geral. A tecnologia também inclui a proteção de cabos eléctricos, linhas de transmissão, e gasodutos, contra os danos causados por incêndios. Estas mantas de alta tecnologia resistem à exposição a chamas catastróficas até 1.600 graus Celsius.

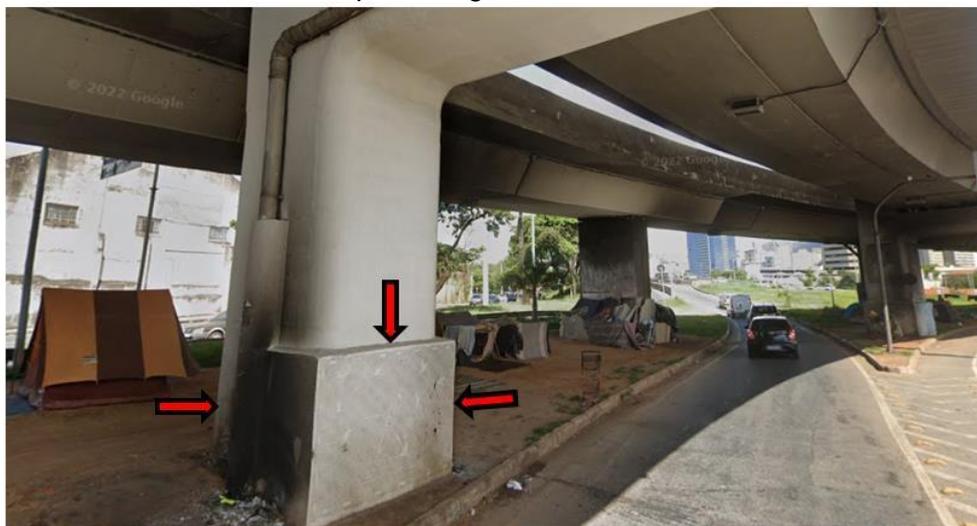
Figura 25 – Alargamento de pilares vulneráveis a ação de moradores em situação de rua no complexo Lagoinha em Belo Horizonte - MG.

Os “encamisamentos” de sacrifício podem ser interpretados como algumas práticas específicas observadas no território brasileiro onde, pontualmente se faz o aumento da secção transversal do elemento estrutural da Ponte ou do Viaduto. Verifica-se que esse tipo de técnica é feito principalmente em viadutos que estão abrigados permanentemente por população em situação de rua (Figura 25).

Observa-se que essa é uma prática usual na região metropolitana de Belo Horizonte e visa criar uma camada de sacrifício, por maior em concreto, sem função estrutural ou acréscimo de carga à estrutura, evitando assim que as chamas possam atingir diretamente os elementos estruturais das Pontes ou Viadutos.

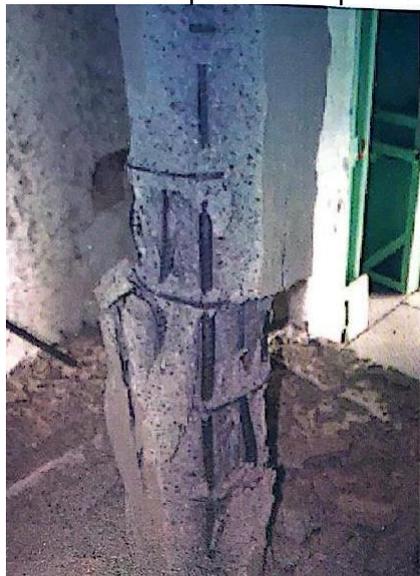
Figura 29 - Flambagem combinada ao deslocamento explosivo em pilar acometido pelo fogo.

Apesar de existir uma linha tênue em relação a mensuração e classificação da divisão dessas manifestações, o fenômeno de “spalling” não pode ser interpretado como um fenômeno de falha ou colapso estrutural propriamente dito. Pois poderá conduzir ou não a uma rápida perda de seção resistente estrutural, no que desencadearia numa falha estrutural.

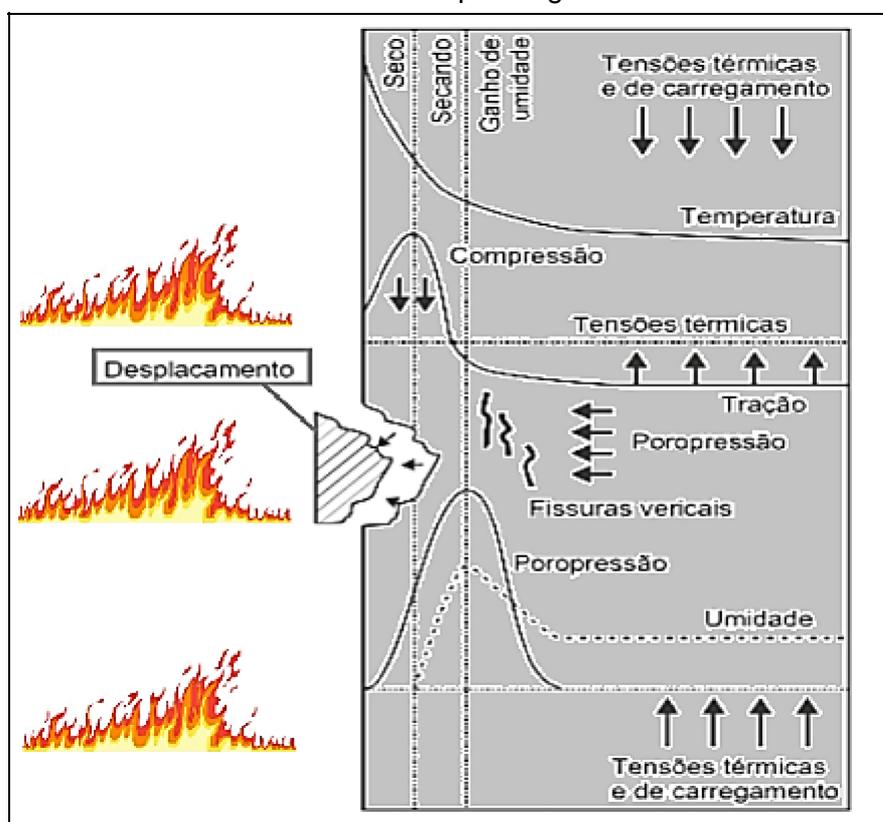
Figura 30 - Decorrência de “spalling” mediante as interações internas do concreto acometido pelo fogo.

Características do “spalling” tais como a extensão, a severidade e a natureza, são usualmente consideradas variáveis. Nesse sentido, observa-se a possibilidade de existirem significantes reduções das forças resistentes do elemento acometidos por essa manifestação, reduzindo a segurança estrutural durante uma situação de incêndio. Diante suas características, o “spalling” é um fenômeno que pode se

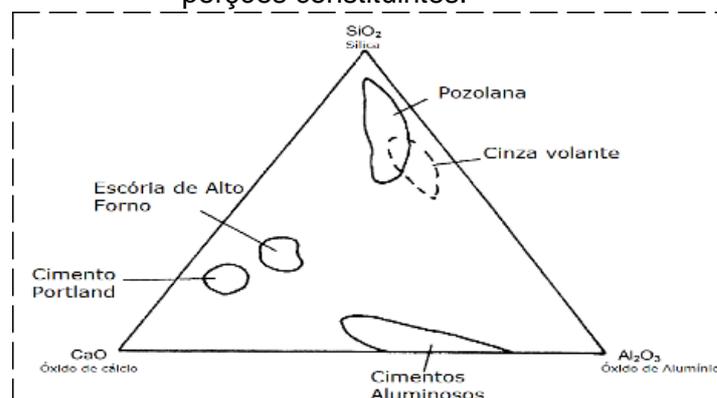
Figura 31 – Formação da pasta de cimento e representação das suas porções constituintes.

Além do mais, destaca-se que a temperatura do concreto não terá grandes picos enquanto houver água total. Quando há grande quantidade de água total retida, combinada a uma característica de baixa permeabilidade da pasta, tem-se uma maior chance de deslocamento explosivo do concreto, ou “*spalling*” (Figura 31).

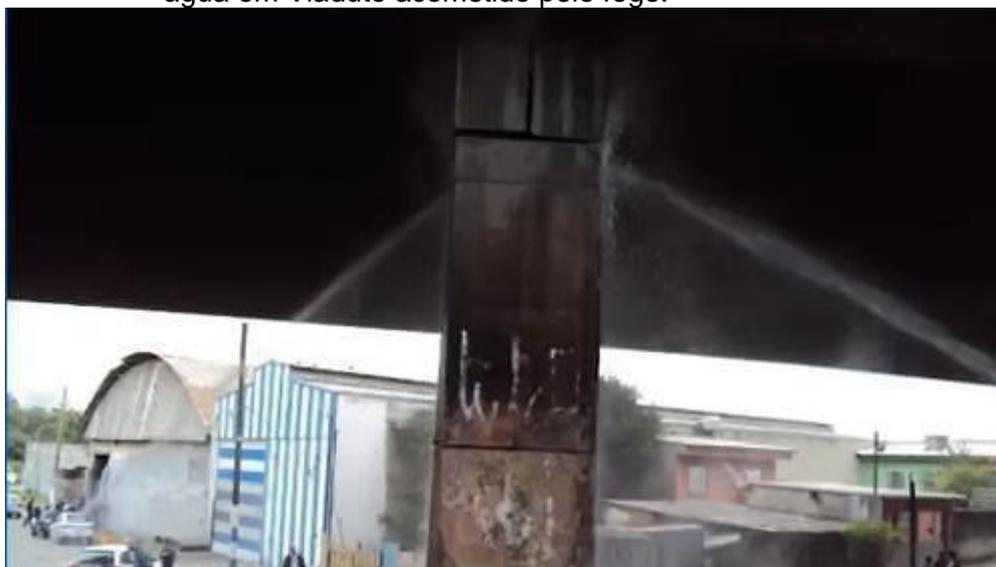
Figura 37 - Extinção e controle de incêndio através de jatos pressurizados de água em Viaduto acometido pelo fogo.

Para as o cenário relacionado ao tema da dissertação, verifica-se que podem existir diferentes métodos de resfriamento, sobretudo os mais comuns são os repentinos, aqueles que envolvem a água como agente resfriador, nesse sentido, na figura supracitada, observa-se a ação dos bombeiros no combate ao incêndio e resfriamento das estruturas, utilizando-se do agente extintor tipo mangueira pressurizada com água na região dos pilares e aparelhos de apoio do Viaduto.

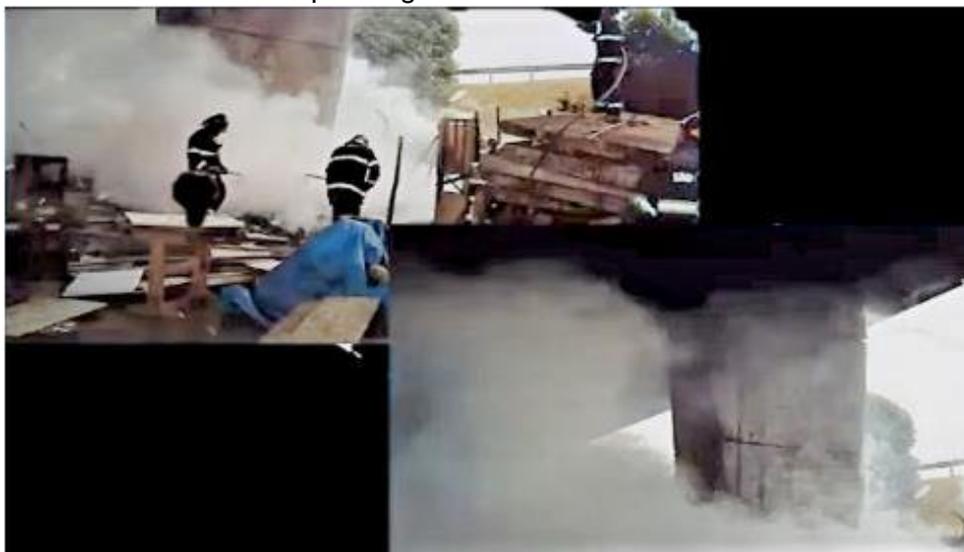
Figura 38 - Extinção e controle de incêndio através de extintores em Viaduto acometido pelo fogo.

Observa-se acima a ação dos bombeiros no combate ao incêndio utilizando-se do extintor na região das bases dos pilares de um viaduto em São Paulo. De maneira geral, no que tange ao resfriamento de uma estrutura acometida pelo fogo, é comum notar que a mesma não volte a se apresentar com suas características mecânicas originárias, principalmente nas faces superficiais.

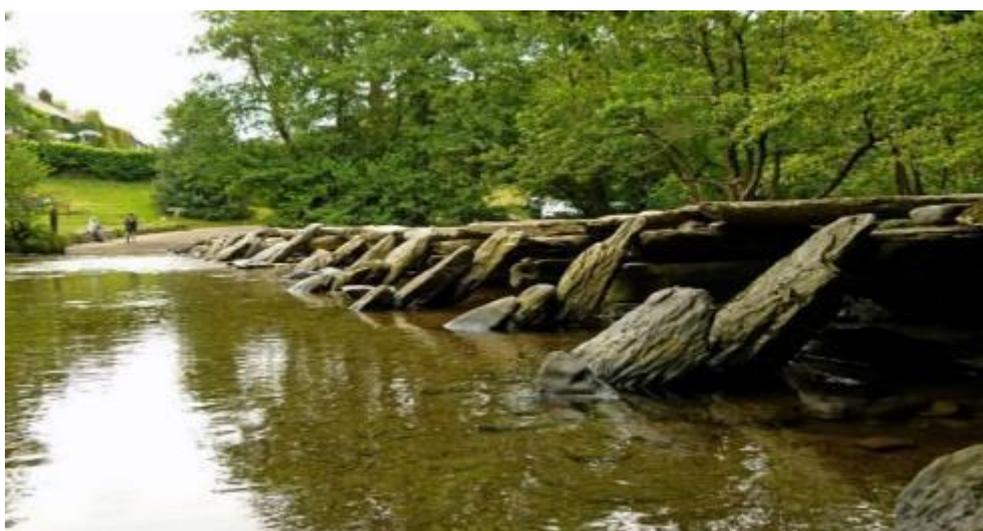
Figura 42 - Ponte pré-histórica e bi-apoiada em pedra denominada “Tarr Steps”.

Referente a ponte pré-histórica, observa-se um sistema biapoiado em pedras. Devido sua maneira simples e prática de se construir, essa era e até os dias de hoje é tipologia frequentemente utilizada.

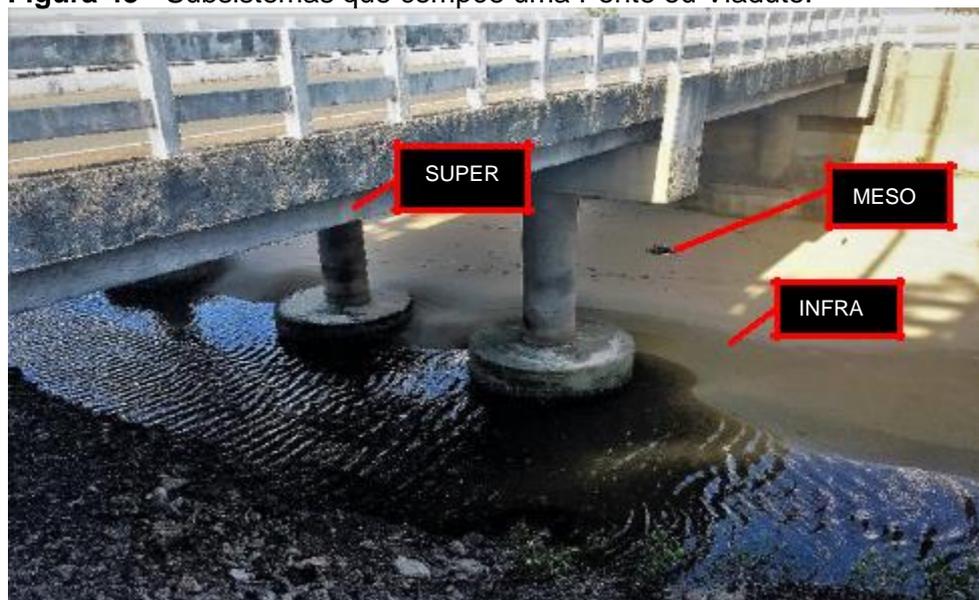
Figura 43 - Subsistemas que compõe uma Ponte ou Viaduto.

Além disto, as Pontes e Viadutos é usualmente conhecida a divisão estrutural em três subsistemas, formando-se pelos elementos de sua superestrutura, mesoestrutura e infraestrutura, apresentado conforme na Figura 43.

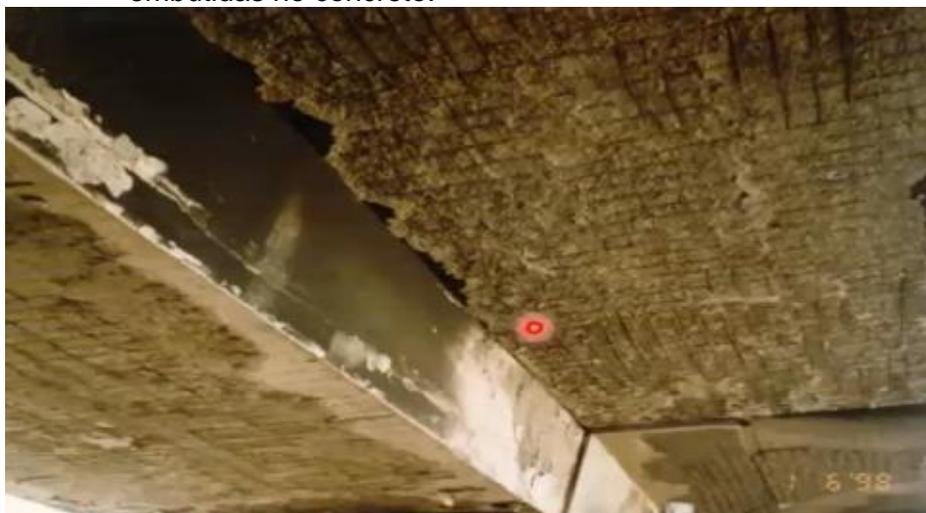
Figura 45 - Ocorrências de deslocamentos explosivos em face Inferior de Ponte com elevada abrangência de armaduras exposta que estavam embutidas no concreto.

Percebe-se então que a taxa de propagação e deterioração do fogo torna-se diferente a depender não só do tipo de material, mas também da sua localidade e configuração. O fogo, além de afetar diferentemente no aspecto estético dessas estruturas, pode prejudicar o aspecto funcional e estrutural, a depender do cenário e quão intenso foi (Figura 45).

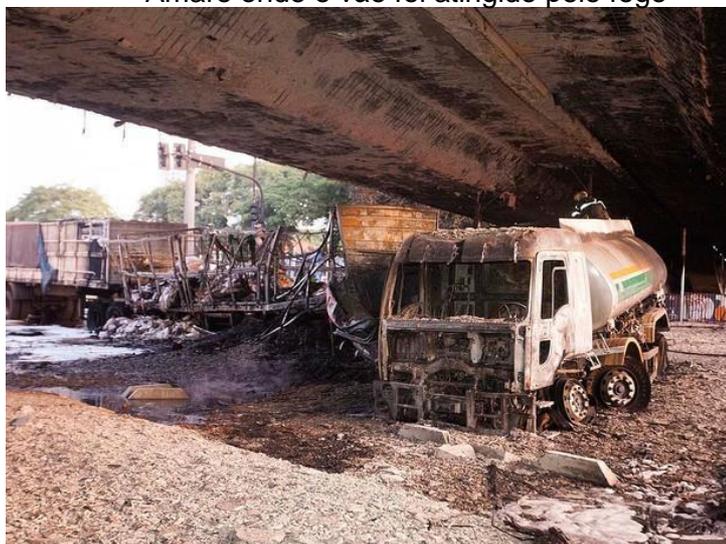
Figura 51 – Condição visual da Face Inferior do Viaduto Santo Amaro onde o vão foi atingido pelo fogo

Neste vão, observou-se inclusive a perda total da fibra de carbono que havia sido implantada para reforçar a estrutura (Figura 51), deslocamento do concreto e a exposição das armaduras passivas e ativas.

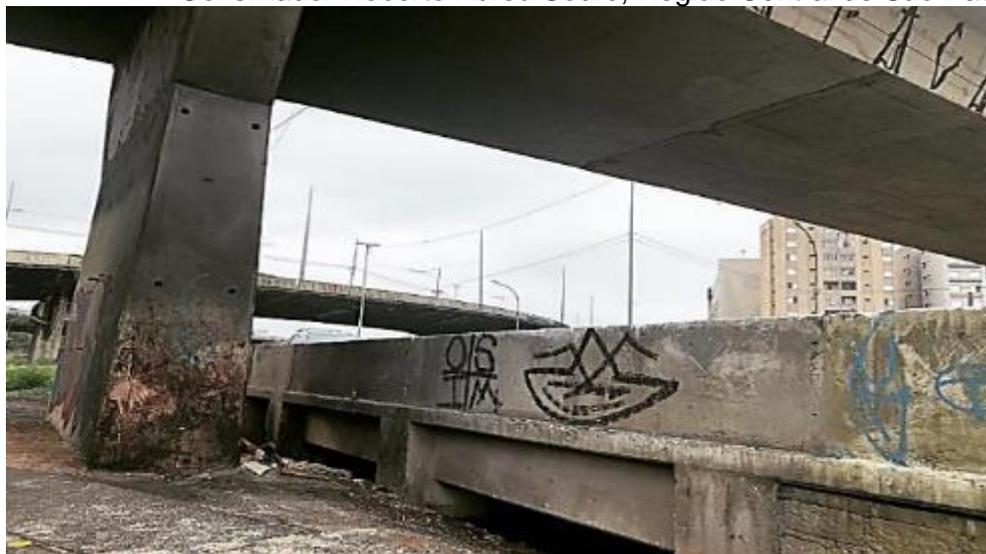
Figura 58 - Diferentes pilares acometidos pelo Fogo em ação Pontual no Viaduto Governador Roberto Abreu Sodré, Região Central de São Paulo

Percebe-se na foto a distinção das cores preto e rosa na superfície em um dos pilares de concreto (Figura 58 e 59).

As particularidades de coloração nesse caso, indicam ser provenientes da ação do fogo, deterioração provavelmente provocada pela operação dos que ali habitam.

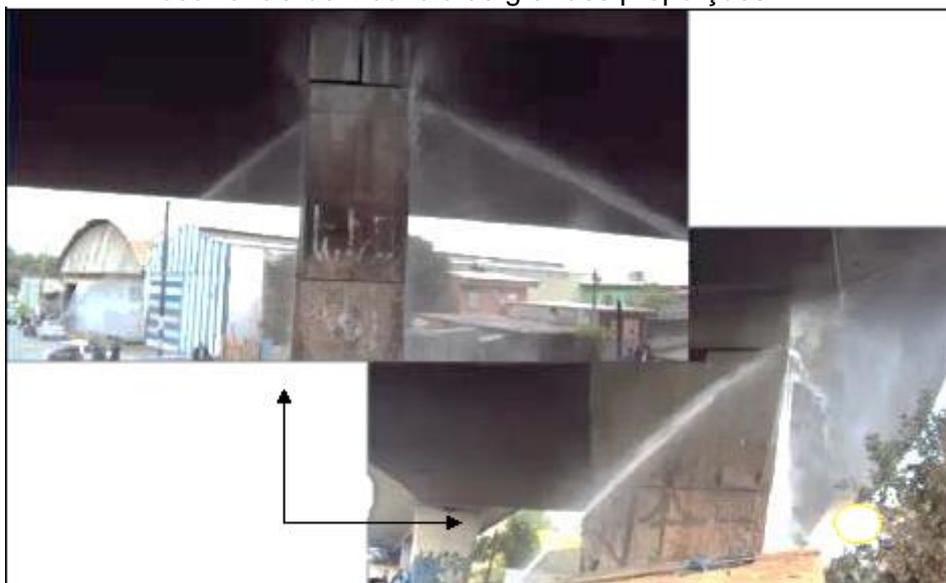
Figura 60 – Medidas de resfriamento de pilar de concreto armado após a ocorrência de incêndio de grandes proporções

Diante uma situação pós-incêndio, de maneira excepcional, faz-se necessário a realização de uma inspeção que tem como finalidade mensurar a extensão dos danos causados pela ação do fogo. Através deste aspecto, pode-se levantar quais foram os danos ocorridos. Estima-se que nesse caso excepcional, a inspeção deve ser feita de imediato, tendo em vista que alguns dados importantes desta ação podem desaparecer com o passar do tempo, sendo também potencializado devido a ação de remoção dos escombros e outras medidas tomadas por terceiros envolvidos na ação de combate ao incêndio e resgate de vítimas (Figura 60).

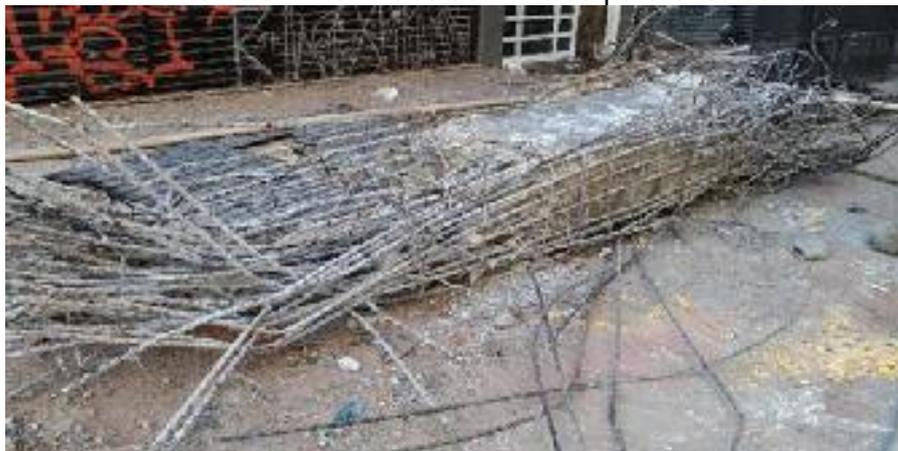
Figura 75 – Trechos de laje em balanço e pilar recolhidos dos escombros do Edifício Wilton Paes de Almeida para ensaios.

A caracterização das armaduras visa mensurar os impactos sofridos diante uma ação excepcional, como no caso da ação do fogo (Figura 75). Portanto, trata-se de uma investigação com maior nível de complexidade, pois geralmente é feita quando há algum tipo de colapso parcial ou total. Nesse caso, observa-se a necessidade de se avaliar a tipologia do aço empregado, composição química do aço, determinação da resistência a tração e alongamento e sua Metalografia.

A exemplo da investigação do aço feita sob o colapso do edifício Wilton Paes de Almeida -WPA, obtiveram-se os seguintes parâmetros.
