**Avaliação da frente de carbonatação do concreto submetido à  
fuligem de incêndio**

Dissertação de Mestrado apresentada ao Instituto de Pesquisas Tecnológicas do Estado de São Paulo - IPT, como parte dos requisitos para a obtenção do título de Mestre em Habitação: Planejamento e Tecnologia

Área de Concentração: Tecnologia em Construção de Edifícios - TCE

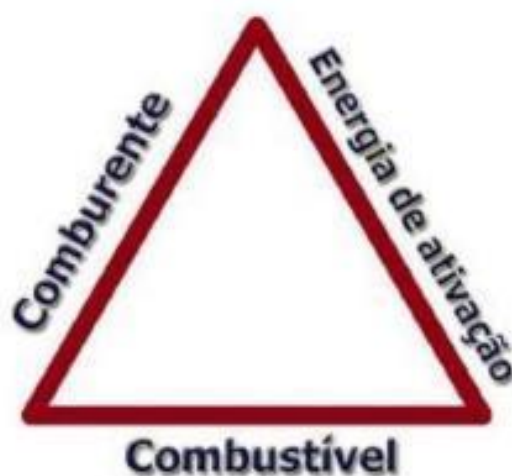
**Figura 1** – Tríade do incêndio.

Por um tempo, considerou-se que os processos de combustão, apesar de sua complexidade, dependiam de três fatores para ocorrer: combustível, comburente e calor, conforme representado na **Figura 1**.

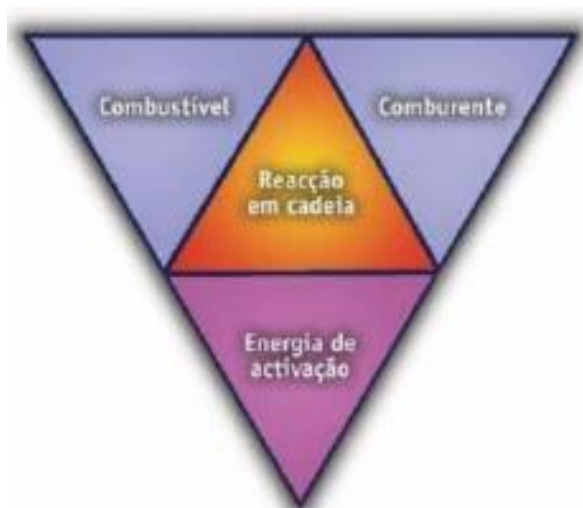
**Figura 2** - Tetraedro do Fogo.

Entretanto, diante de problemas na compreensão de fenômenos anômalos que não eram bem explicados por essa relação, com somente os três fatores mencionados, foi adicionado um quarto fator a essa explicação: a existência de reações em cadeia (ROSA, 2015). Assim, foi proposta uma nova representação dos fatores que levam à deflagração do fogo, demonstra a **Figura 2**.

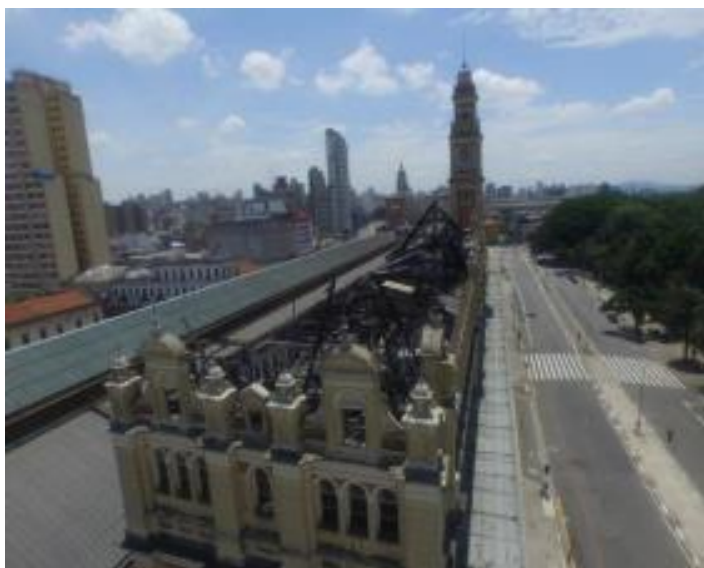
**Figura 3** – Vista aérea do Museu da Língua Portuguesa após incêndio.

Ocorre que em muitos casos, devido a questões financeiras e burocráticas, as edificações podem ficar por semanas, meses ou anos expostas a diversos resíduos provenientes de um incêndio, incluindo fuligem (material resultante da fumaça). Um exemplo disso, em território nacional, foi o caso do Museu da Língua Portuguesa em São Paulo que foi acometido por um incêndio em dezembro de 2015 (MARCELLI, 2016), em que os serviços emergenciais foram iniciados apenas após dois meses e meio, submetendo a edificação a intensa impregnação de fuligem durante este período. As **Figuras 3 e 4** demonstram a situação do Museu da Língua Portuguesa após o incêndio, externamente e internamente.

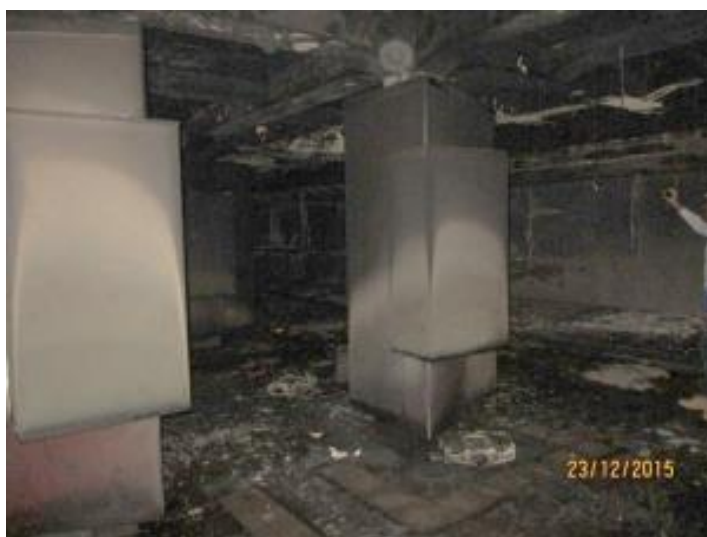
**Figura 4** – Estrutura do museu da língua portuguesa não danificada pela ação da temperatura, contudo completamente impregnada por fuligem.

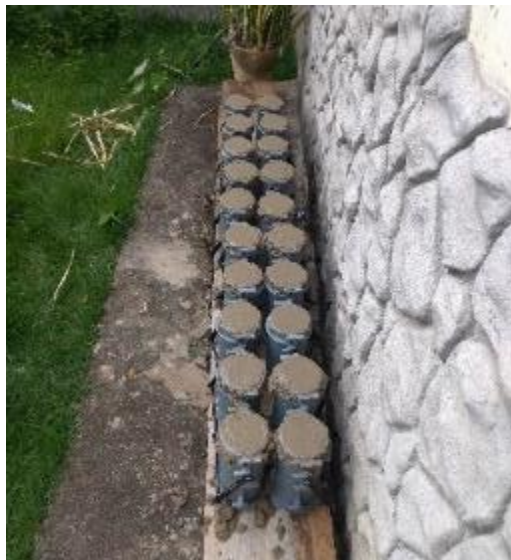
**Figura 7** - Preparação dos corpos de prova.

(ABNT, 2015). A **Figura 7** demonstra a moldagem dos corpos de prova durante a fase de confecção.

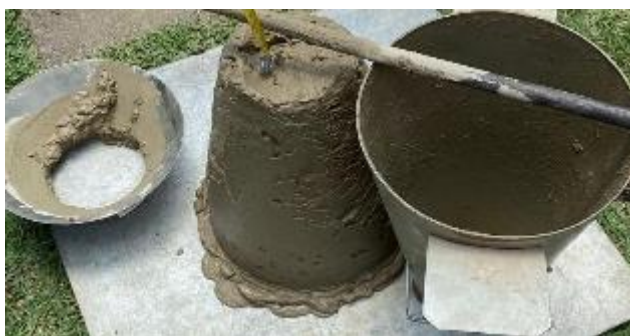
**Figura 8** - Teste de teste abatimento de tronco de cone.

Após essa etapa, foi realizado o teste abatimento de tronco de cone (Slump Test) para avaliar a consistência do concreto no estado fresco, com base nos critérios estabelecidas pela NBR NM 67:1998 (ABNT, 1998). O abatimento para as peças de concreto foi de “16+/- 2 cm” e para corrigi-lo foi utilizado aditivo plastificante, sendo a quantidade utilizada está especificada na Tabela de traços. A **Figura 8** demonstra esse processo.

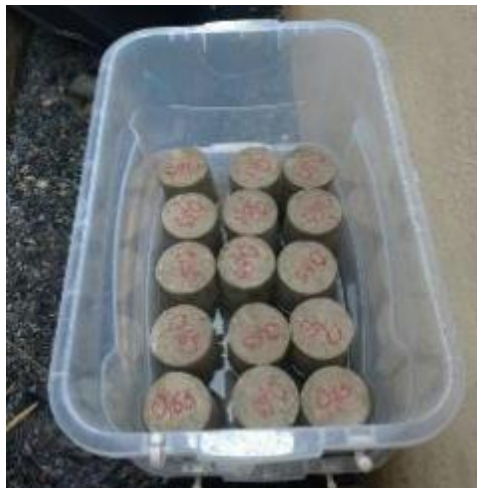
**Figura 9** - Processo de cura do concreto.

Em seguida, os corpos de prova passaram pelo processo de cura (**Figura 9**) úmida submersa, ficando submersos por 7 dias e depois foram removidos.

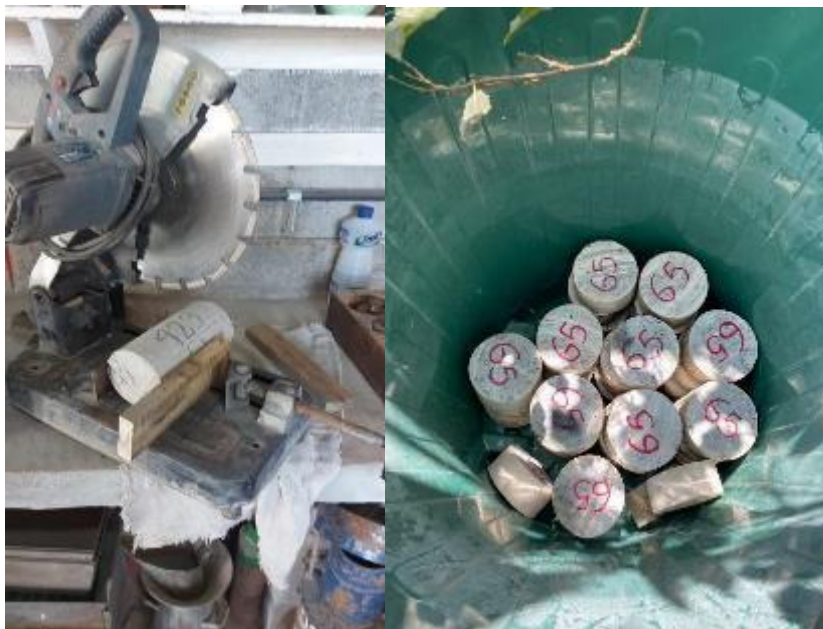
**Figura 11** - Processo de secção dos discos.

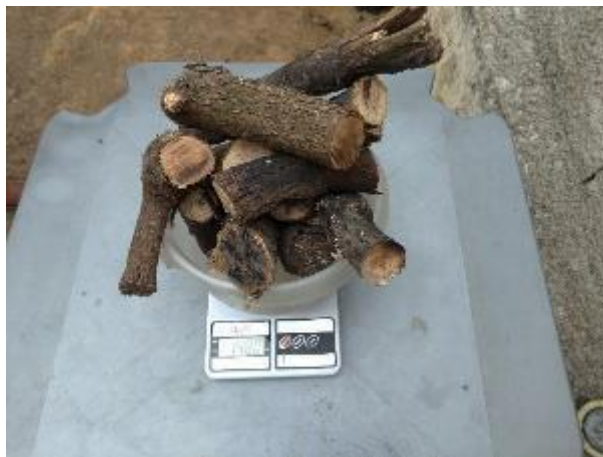
A quantidade de materiais utilizados para queima conforme a área do invólucro são demonstradas a seguir (**Figura 12**, **Figura 13**, **Figura 14** e **Figura 15**).

**Figura 12** – Madeira, do tipo lenha de pinho, utilizada para queima no experimento.

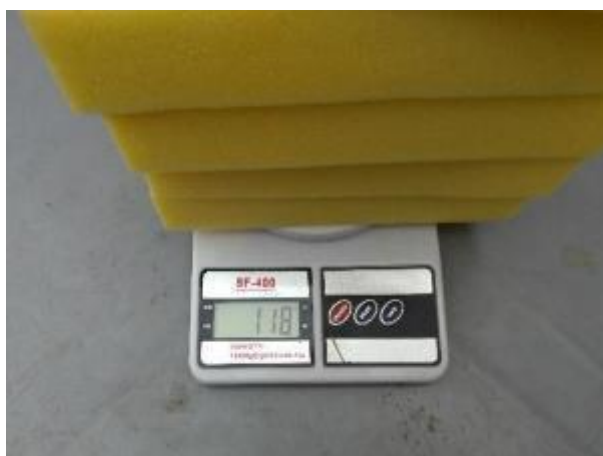
**Figura 13** - Espuma utilizada para queima no experimento.

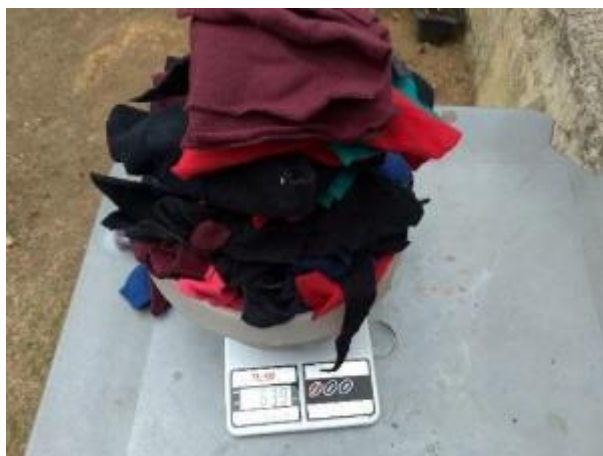
**Figura 14** - Tecido utilizado para queima no experimento.

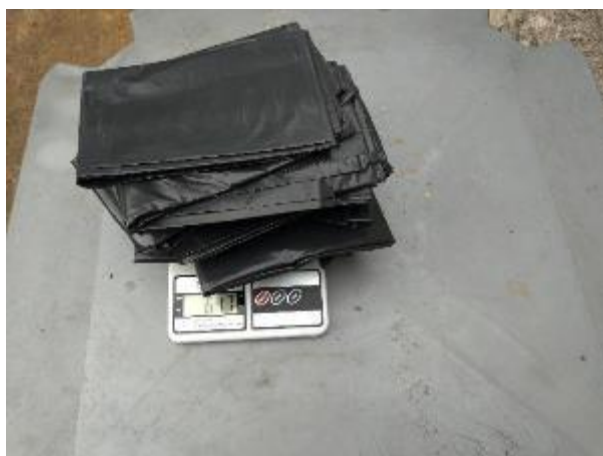
**Figura 15** - Plástico utilizado para queima no experimento.

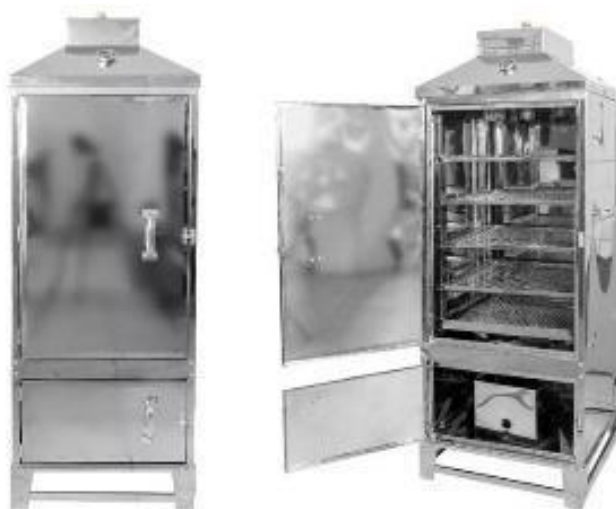
**Figura 16** - Defumador utilizado como invólucro para queima dos corpos de prova.

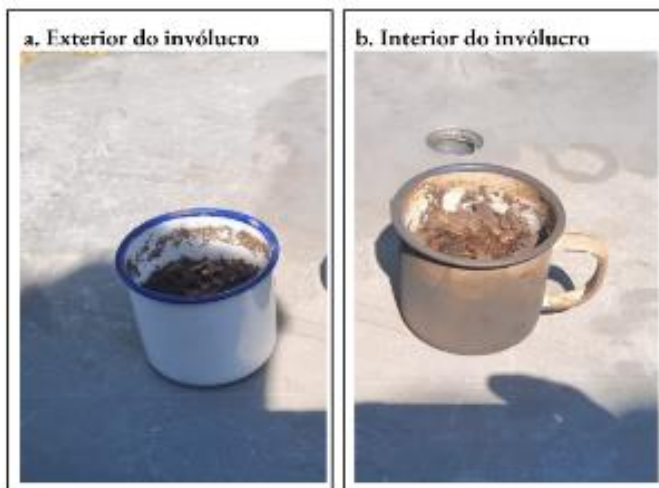
**Figura 17** - Recipiente de terra colocado no exterior do invólucro (a) e no interior do invólucro (b).

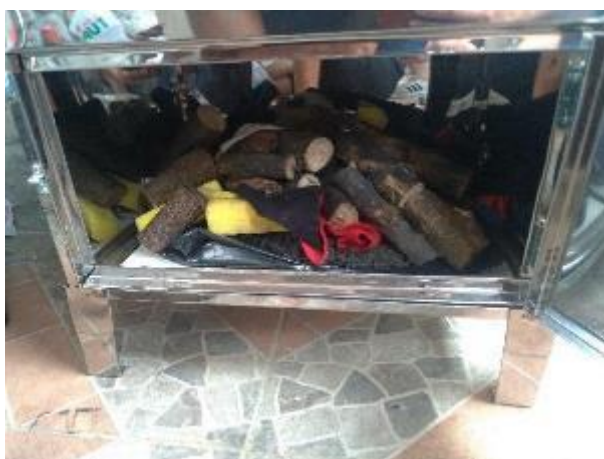
A queima do material foi realizada na parte inferior do invólucro, conforme demonstrado na **Figura 18**, enquanto os corpos de prova foram dispostos no interior (parte superior) do invólucro (**Figura 19**), sendo equivalentes a 20 discos de cada traço, os quais foram, então, submetidos à fumaça sem contato direto com a chama, bem como o recipiente com terra disposto no invólucro. Também foram deixados 20 discos de corpos de prova de cada traço e um recipiente com terra fora do invólucro, os quais não foram submetidos à fumaça.

**Figura 18** – Materiais para queima no interior do invólucro.

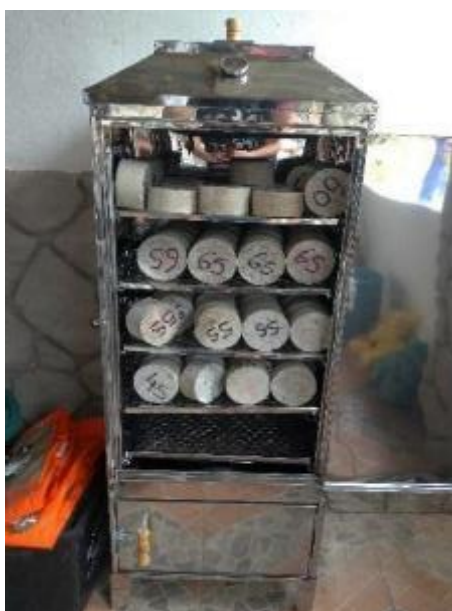
**Figura 19** - Corpos de prova dispostos no interior do invólucro, sendo que cada traço foi disposto em um nível do invólucro.

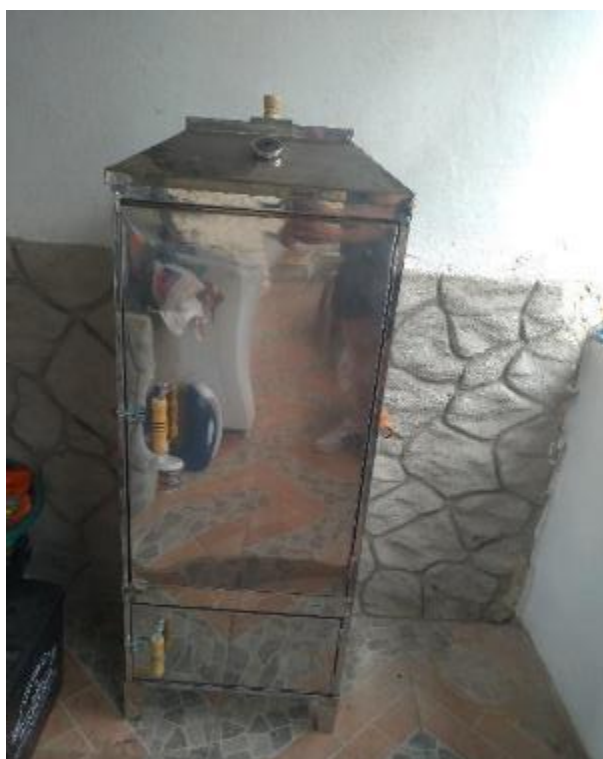
**Figura 20** - Queima do material com o invólucro fechado.

A queima do material foi feita com o invólucro fechado (**Figura 20**) durante 90 minutos, o qual é determinado como o tempo máximo de TRRF (Tempo Requerido de Resistência ao Fogo [TRRF], JÚNIOR, 2011) conforme preconizado pela NBR 14432 (ABNT, 2001), que se refere às exigências de resistência ao fogo de elementos construtivos de edificações para edificações residenciais de até de 30m (edifícios de até 10 andares).

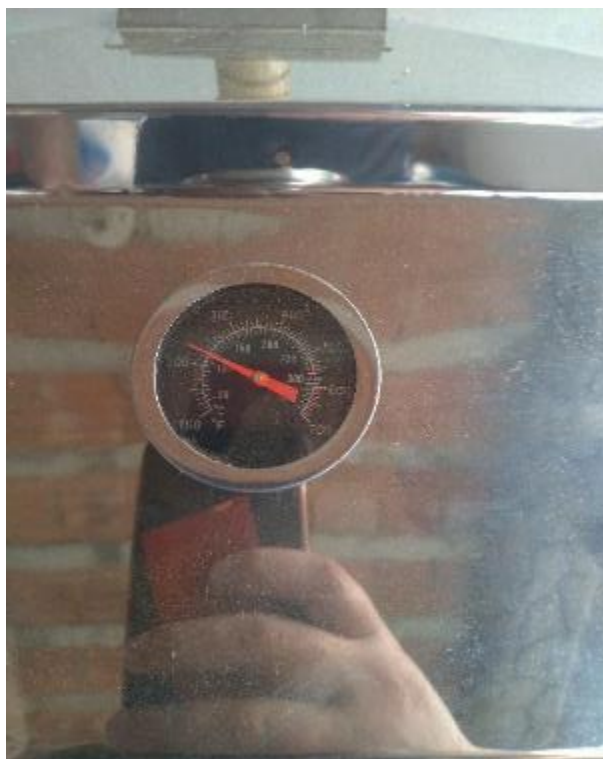
**Figura 21** - Termômetro disposto na parte superior no invólucro.

Ao longo da queima foi feito o monitoramento da temperatura para que esta não ultrapassasse 200° C, temperatura esta em que se começam as primeiras modificações físico-químicas. Para não causar estas alterações no concreto devido a temperaturas muito elevadas, quando esta chegava a aproximadamente 150°C, conforme verificado no termômetro disposto na parte superior no invólucro (**Figura 21**), iniciava-se um processo de resfriamento externo, com água e ventilação. Dessa forma, foi possível resfriar o invólucro na parte externa superior, evitando que a temperatura passasse do valor esperado (máximo 200°C, a qual não foi atingida no experimento).

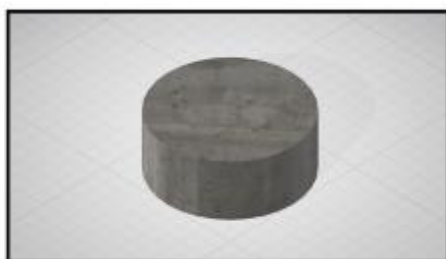
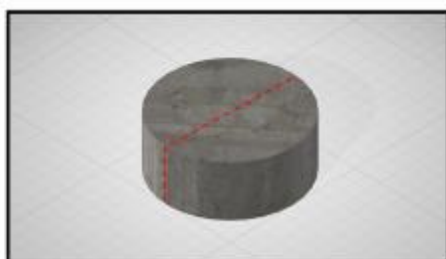
**Figura 22** – Ilustração do procedimento de aspersão da solução de fenolftaleína.

Remoção do testemunho impregnado do recipiente.

Secção do testemunho em seu eixo central.

Aplicação de solução de fenolftaleína no testemunho.

Medição da área carbonatada com paquímetro, para comparativo com demais testemunhos.

Detalhe do procedimento de aferição da área carbonatada com paquímetro. Sempre aferindo a área mais profunda, sendo “e” a medida entre o início da reação da fenolftaleína e a face da peça.

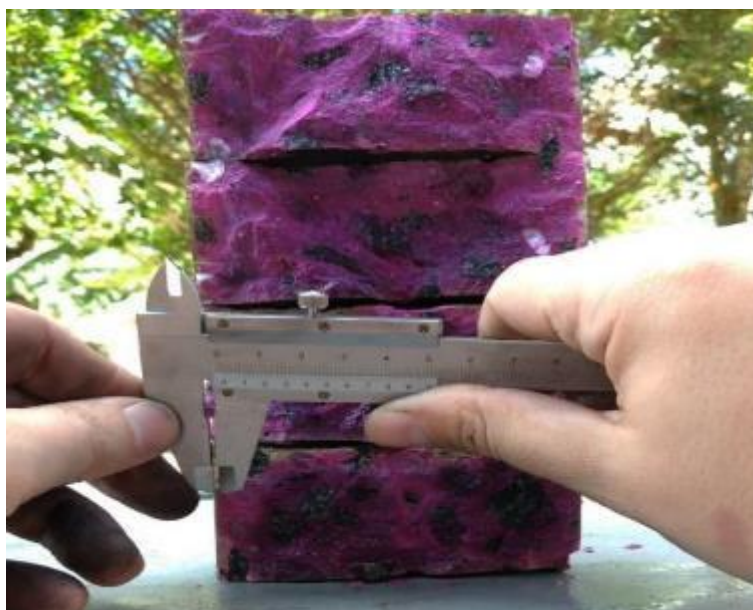
**Figura 23** – Medição da área carbonatada com paquímetro.

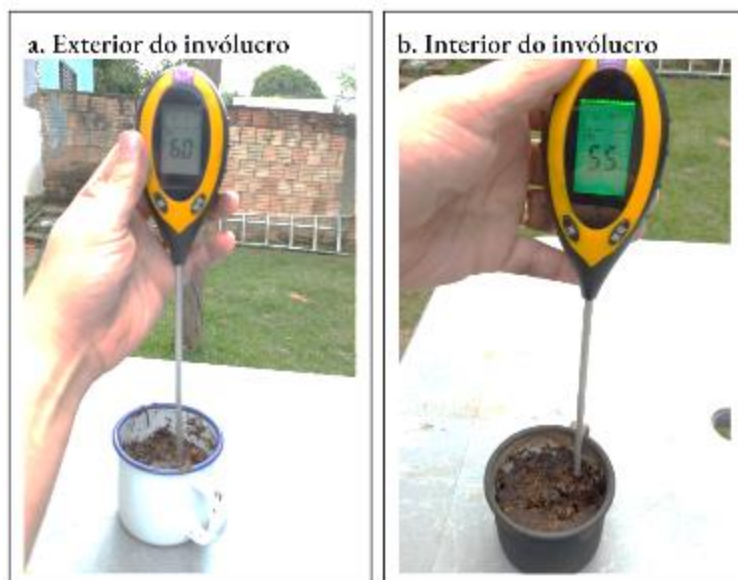
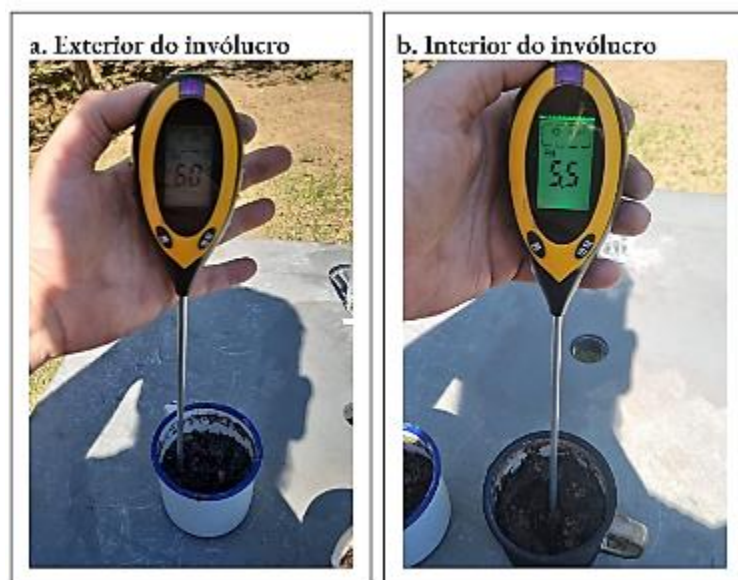
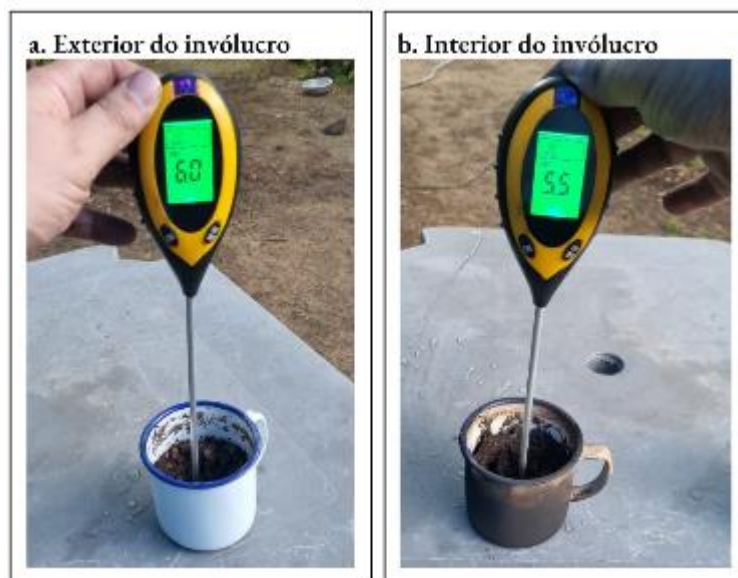
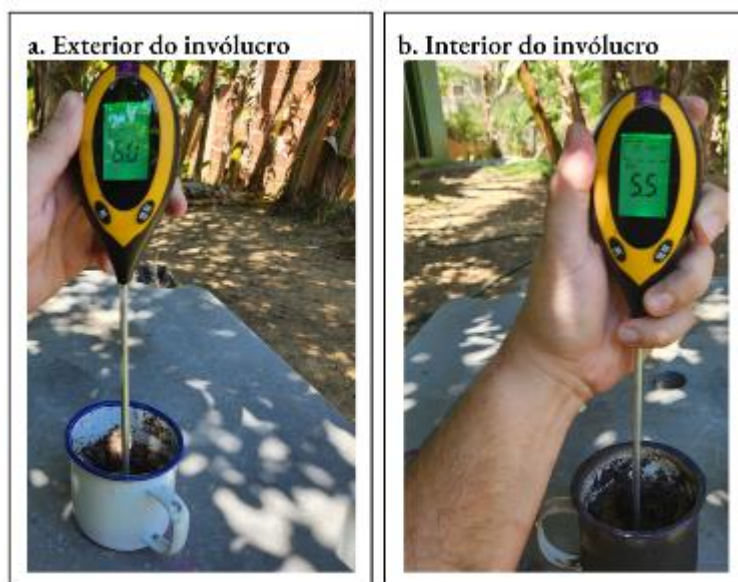
**Figura 26** - Diferença de pH nos recipientes dispostos fora (a) e dentro (b) do invólucro impregnado por fuligem no período de T0.

**Figura 27** - Diferença de pH nos recipientes dispostos fora (a) e dentro (b) do invólucro impregnado por fuligem no período de 90 dias.

**Figura 28** - Diferença de pH nos recipientes dispostos fora (a) e dentro (b) do invólucro impregnado por fuligem no período de 180 dias.

**Figura 29** - Diferença de pH nos recipientes dispostos fora (a) e dentro (b) do invólucro impregnado por fuligem no período de 270 dias.

**Figura 30** - Diferença de pH nos recipientes dispostos fora (a) e dentro (b) do invólucro no período de 360 dias.

Os resultados da medição de pH da terra nos recipientes colocados fora ou dentro do invólucro são demonstrados nas figuras a seguir para o período de T0 (inicial, **Figura 26**), 90 dias (**Figura 27**), 180 dias (**Figura 28**), 270 dias (**Figura 29**) e 360 dias (**Figura 30**).

Estes dados estão sumarizados na **Tabela 10**. Como pode-se observar, em todas as aferições, ou seja, nos diferentes períodos, foi verificado um pH mais baixo na amostra que foi colocada dentro do invólucro (exposta à fuligem residual), conforme esperado neste estudo.

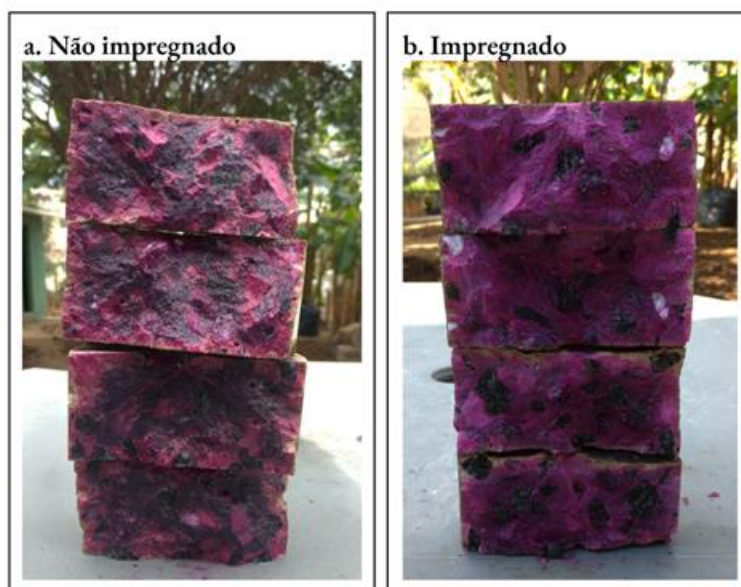
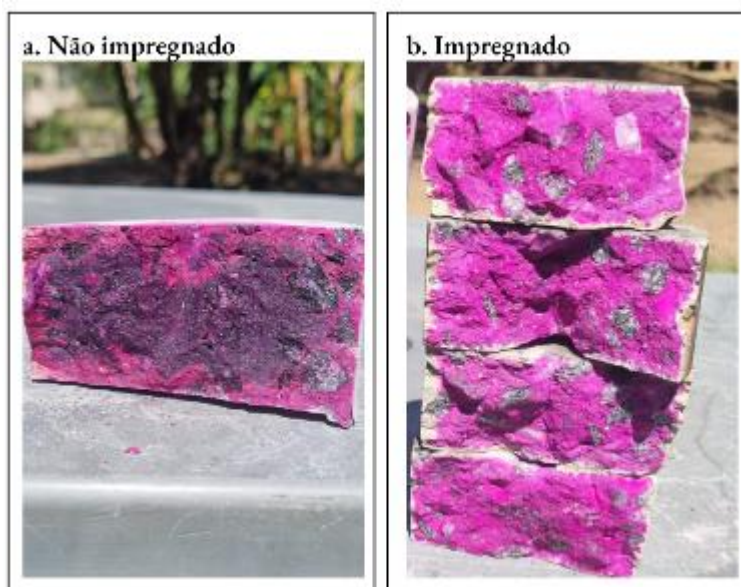
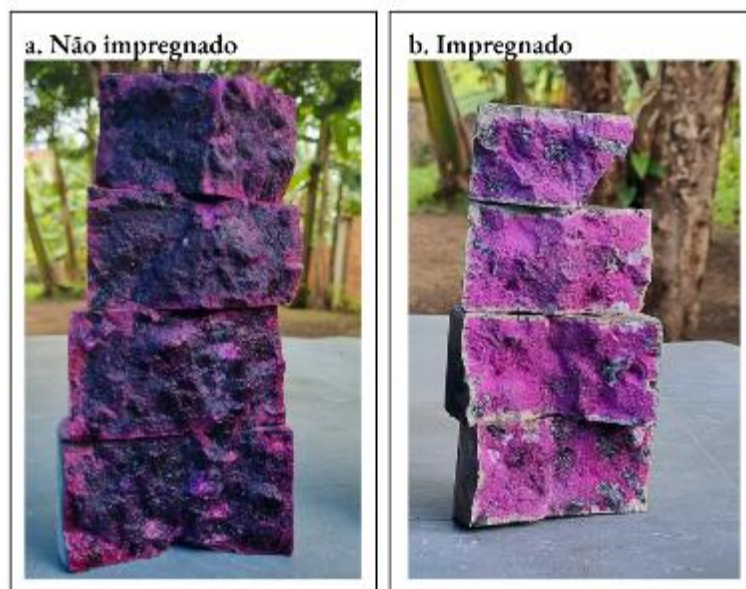
**Figura 31** - Área de frente de carbonatação no concreto de traço 0.45 no período de T0.

**Figura 32** - Área de frente de carbonatação no concreto de traço 0.45 no período de T90.

**Figura 33** - Área de frente de carbonatação no concreto de traço 0.45 no período de T180

**Figura 34** - Área de frente de carbonatação no concreto de traço 0.45 no período de T270.

**Figura 35** - Área de frente de carbonatação no concreto de traço 0.45 no período de T360.

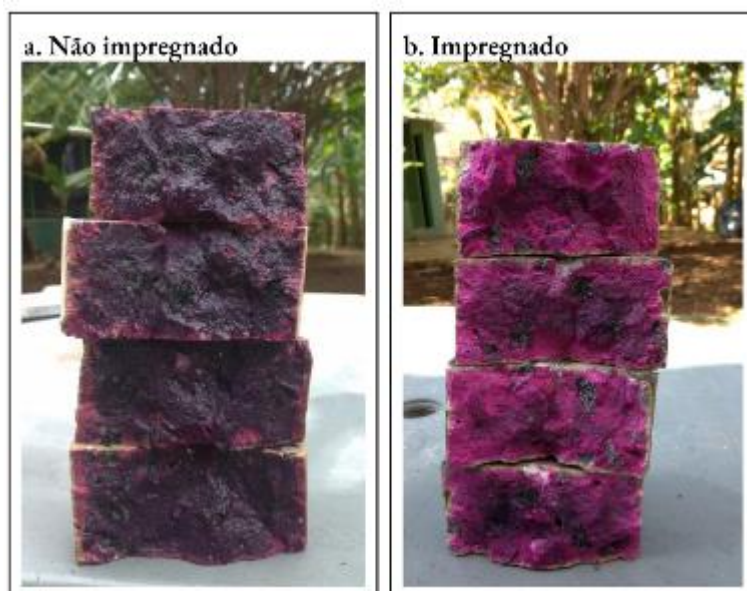
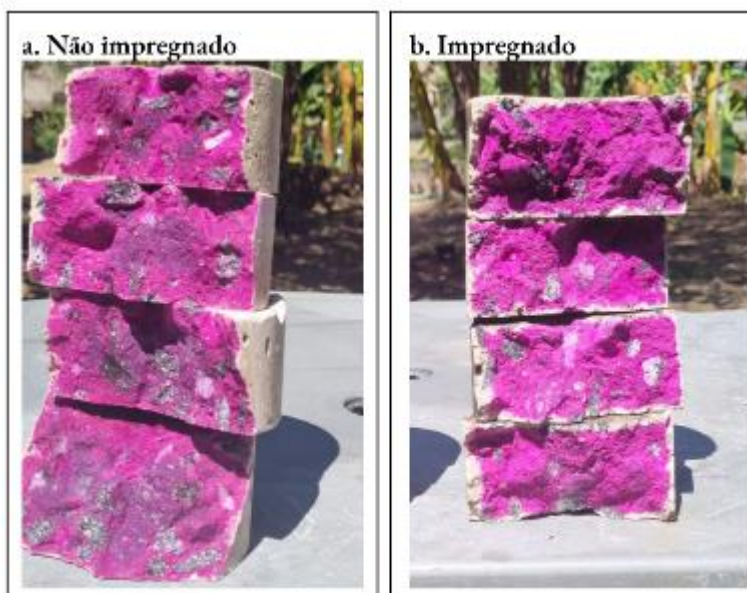
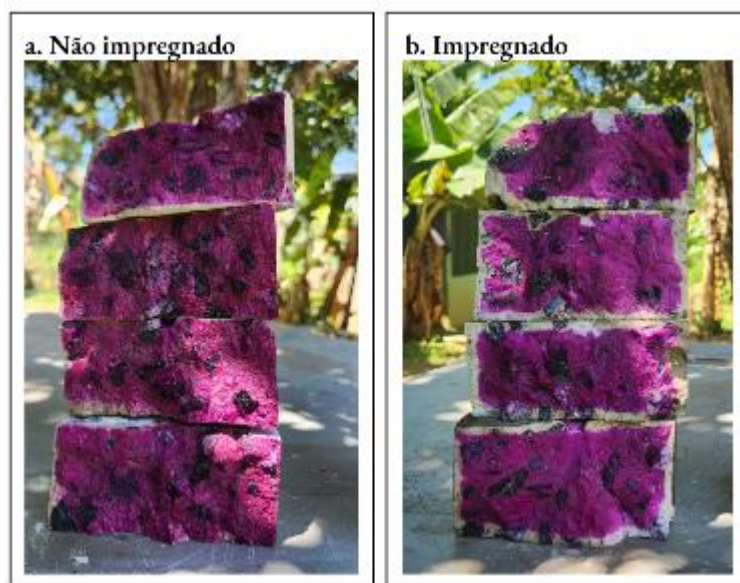
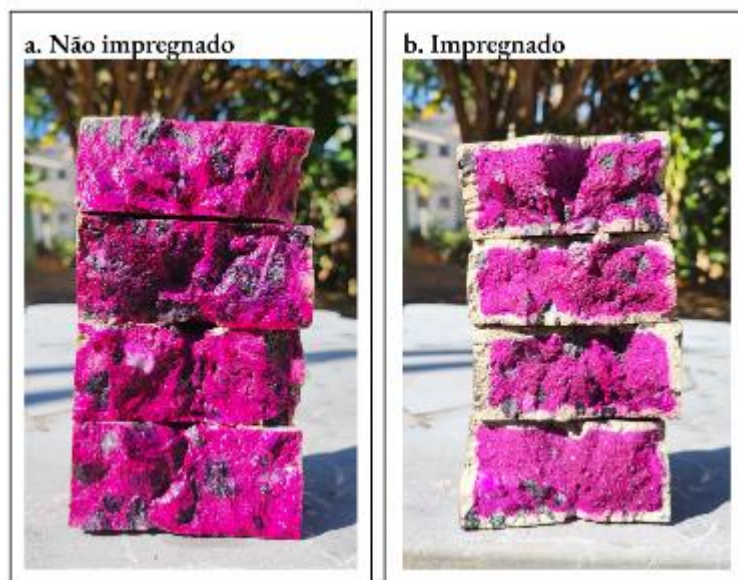
**Figura 36** - Área de frente de carbonatação no concreto de traço 0.55 no período de T0.

**Figura 37** - Área de frente de carbonatação no concreto de traço 0.55 no período de T90.

**Figura 38** - Área de frente de carbonatação no concreto de traço 0.55 no período de T180.

**Figura 39** - Área de frente de carbonatação no concreto de traço 0.55 no período de T270.

**Figura 40** - Área de frente de carbonatação no concreto de traço 0.55 no período de T360.

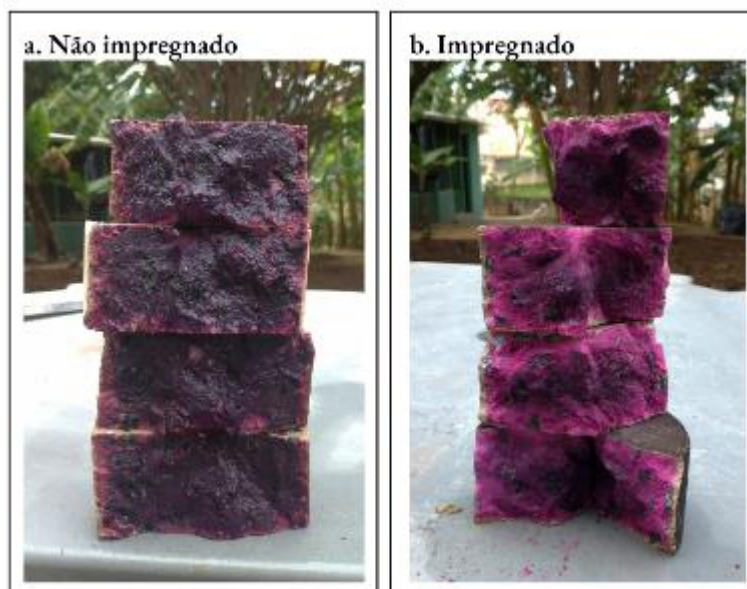
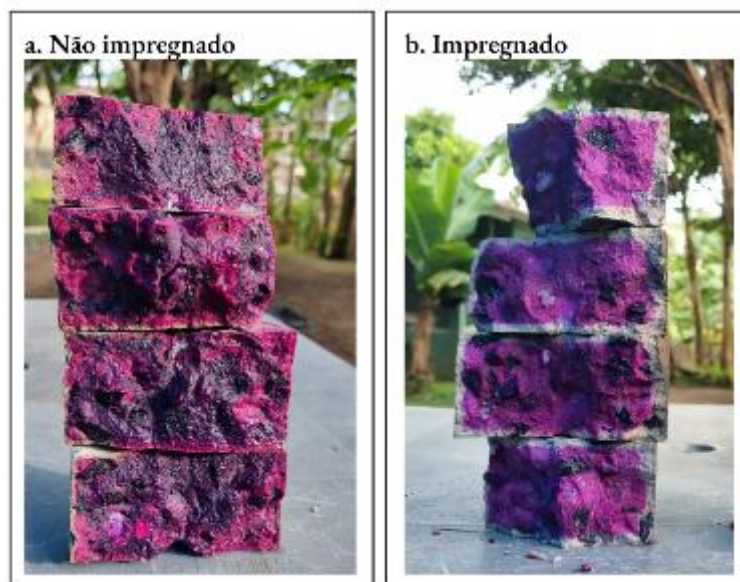
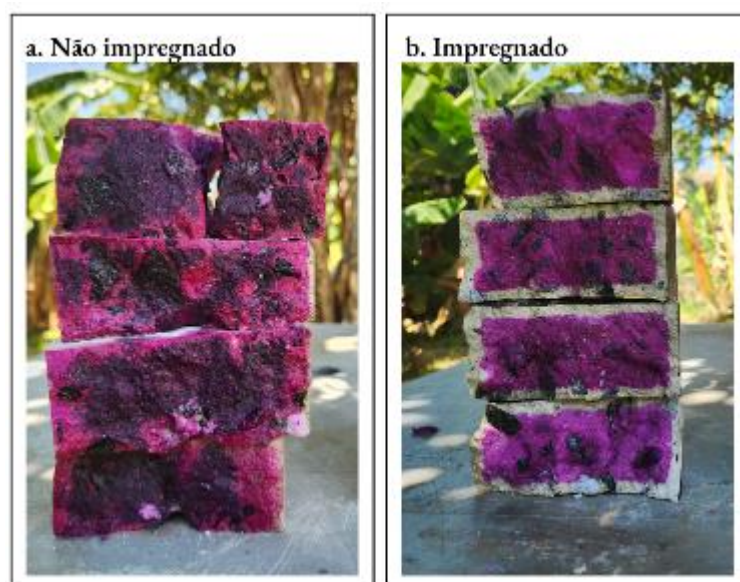
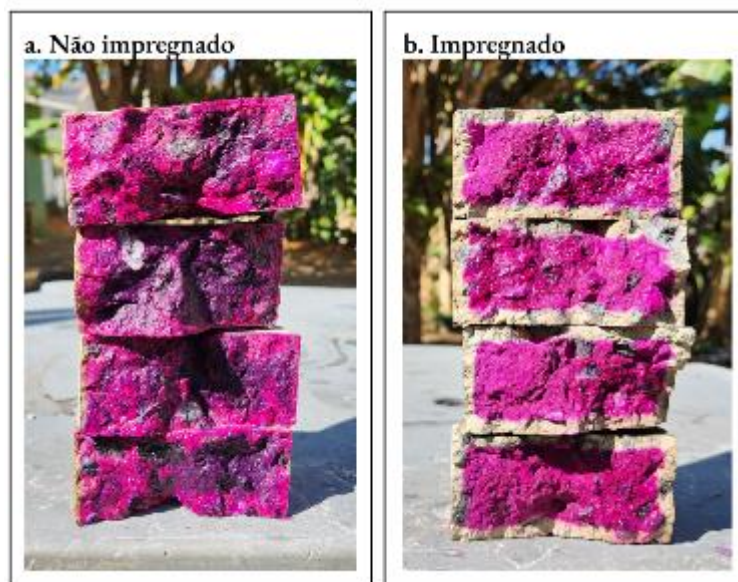
**Figura 41** - Área de frente de carbonatação no concreto de traço 0.60 no período de T0.

**Figura 42** - Área de frente de carbonatação no concreto de traço 0.60 no período de T90.

**Figura 43** - Área de frente de carbonatação no concreto de traço 0.60 no período de T180.

**Figura 44** - Área de frente de carbonatação no concreto de traço 0.60 no período de T270.

**Figura 45** - Área de frente de carbonatação no concreto de traço 0.60 no período de T360.

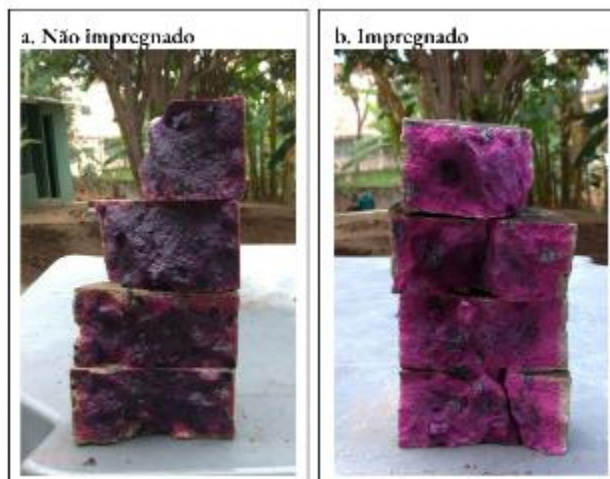
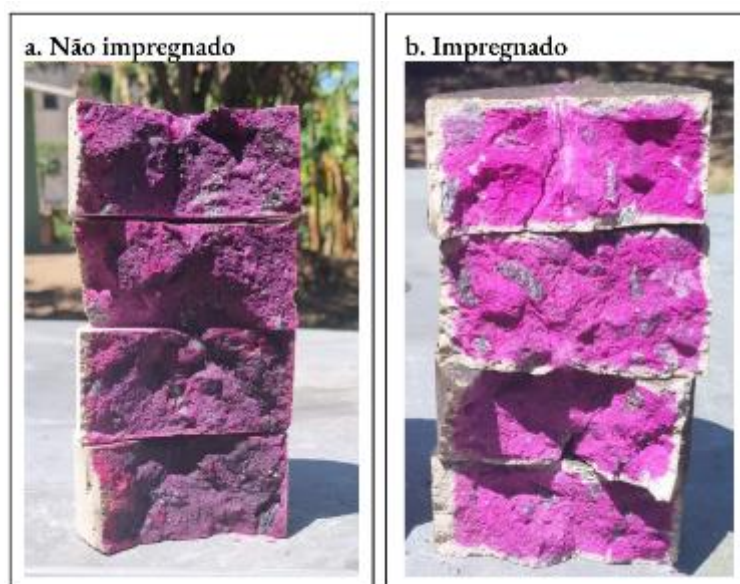
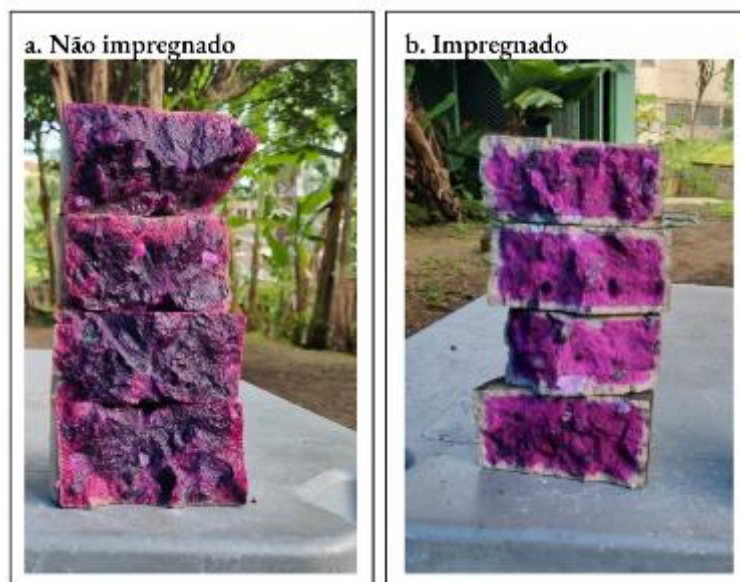
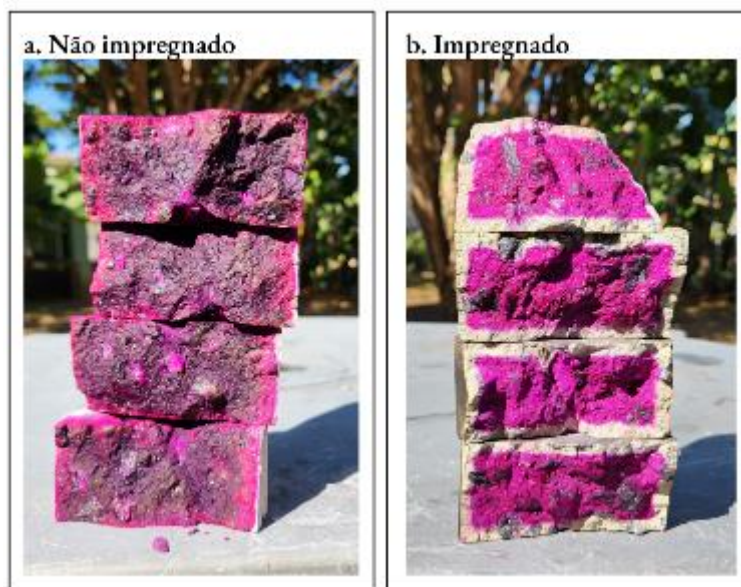
**Figura 46** - Área de frente de carbonatação no concreto de traço 0.65 no período de T0.

**Figura 47** - Área de frente de carbonatação no concreto de traço 0.65 no período de T90.

**Figura 48** - Área de frente de carbonatação no concreto de traço 0.65 no período de T180.

**Figura 49** - Área de frente de carbonatação no concreto de traço 0.65 no período de T270.

**Figura 50** - Área de frente de carbonatação no concreto de traço 0.65 no período de T360.
