# Reacción Álcali Árido y Efectos Térmicos en Bloques de Cimentación

## Paulo Helene

04 de abril de 2014

Concepción del Uruguay, Argentina

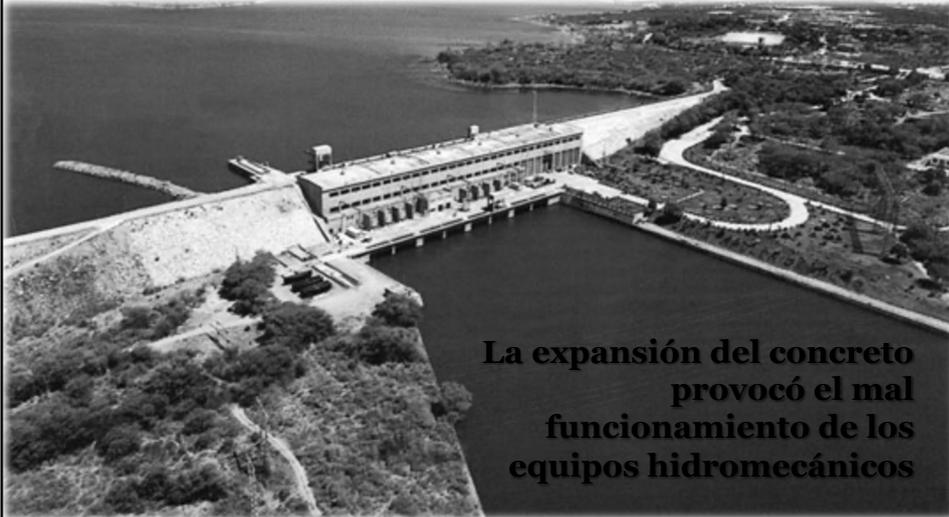
## Presa Moxotó

La expansión del concreto provocó el mal funcionamiento de los equipos hidromecánicos

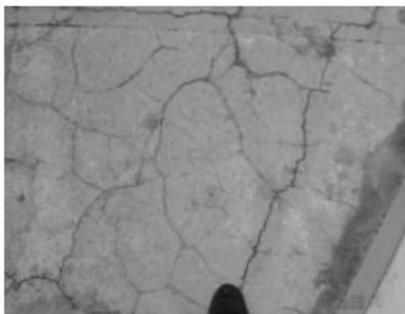
(a) fissuras primárias no piso da tomada d'água da UHE Paulo Afonso III

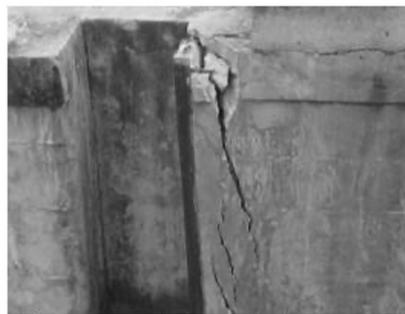
Figura 16 - Características de fissuras devidas à RAA  
Fonte: SILVA (2007)

(b) fissura secundárias na guia da comporta da tomada d'água da UHE Paulo Afonso I

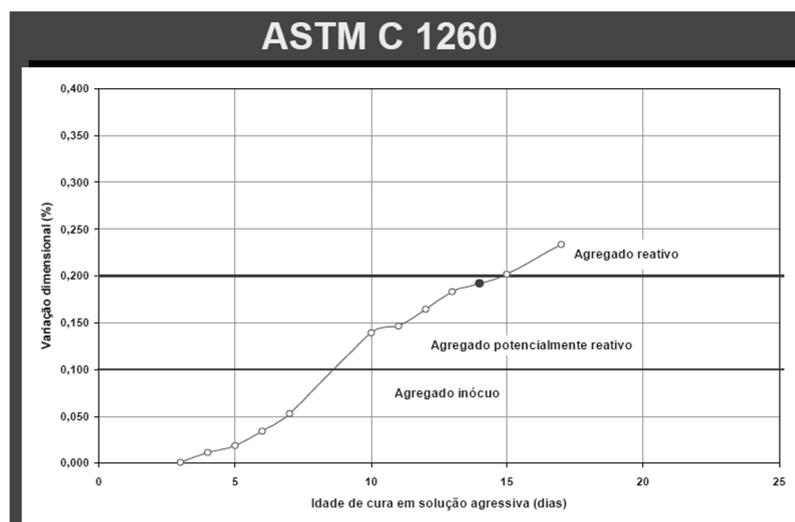
## ***Método acelerado mortero + árido ASTM C 1260***

- ✦ *Los límites de expansión (0,1 y 0,2%) se analizaron en 16 y 28 días de edad;*
- ✦ *Las muestras que mostraban expansión eran bastante fisurada.*

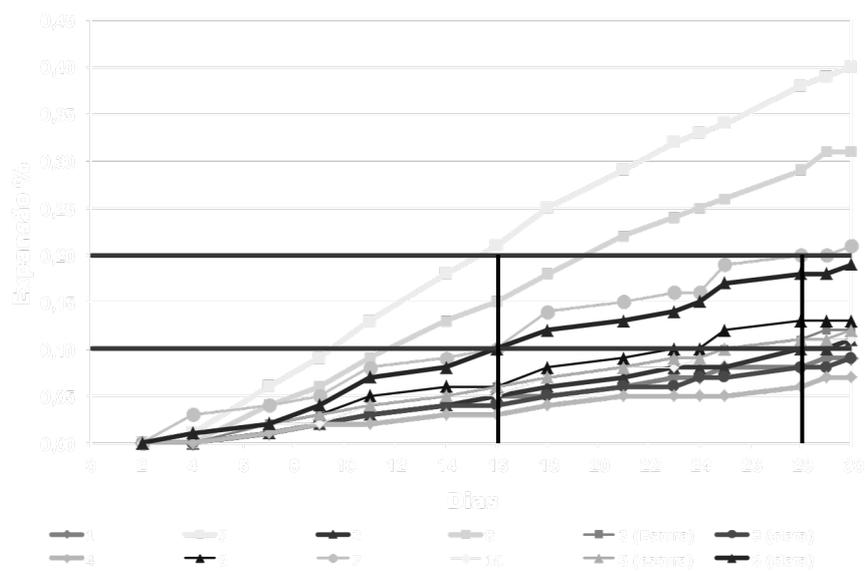
## áridos gruesos de la RMR barras de mortero ASTM C 1260

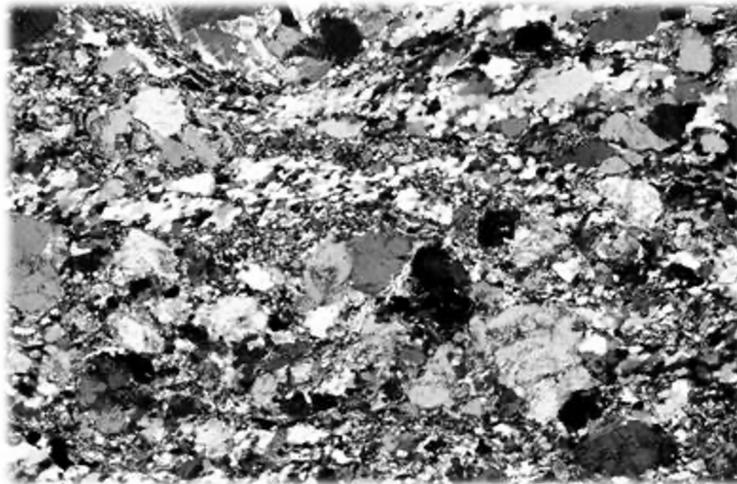
**fotomicrografia del agregado, donde se puede ver la fina textura de los granos**

- **Agregado grueso**
  - Tipo de Roca: Metamórfica
  - Class. petrográfica: Milonito
  - Textura: Milonítica

- **Minerales reactivos:**  
Quartzo deformado com extinción ondulante, quartzo recristalizado y quartzo fino.

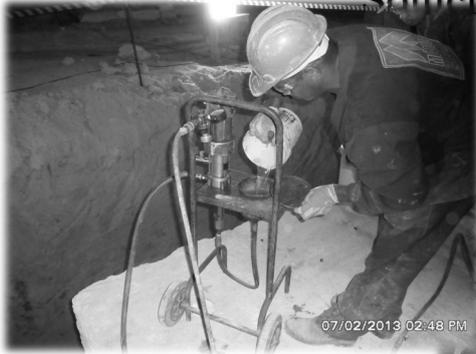
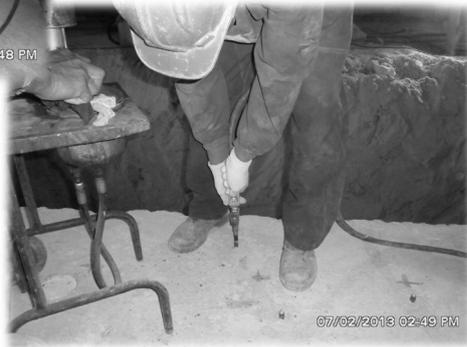
# Solución

La inyección de las grietas  
y refuerzo por  
envolviendo de los  
bloques
