# **Colapso de las Torres del World Trade Center en New York y Por Qué Construir con Hormigón**

**Ing. Paulo Helene**

*MSc, PhD, Prof. Catedrático de la Universidad de São Paulo  
Coordinador Internacional de la Red REHABILITAR CYTED  
Miembro de ALCONPAT Brasil  
Presidente del IBRACON*

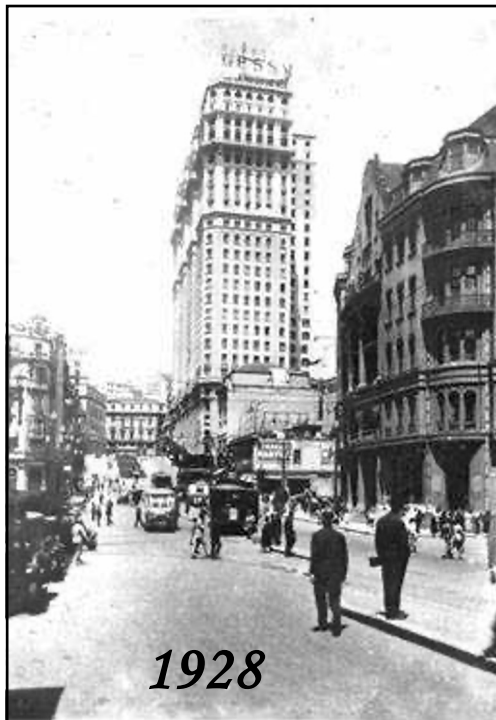
## **Martinelli Building**

**Altura 106 m**

**$f_{ck} = 13.5 \text{ MPa}$**

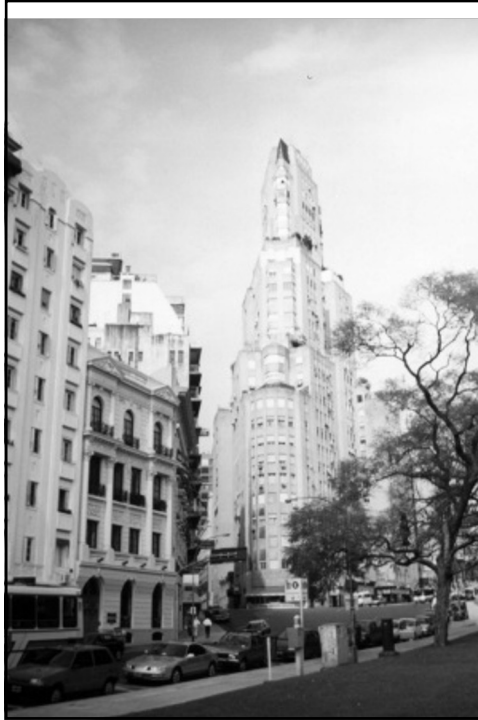
**Rascacielos  
Kavanagh**

**Altura 120m**

**$f_{ck} = 13,5 \text{ MPa}$**

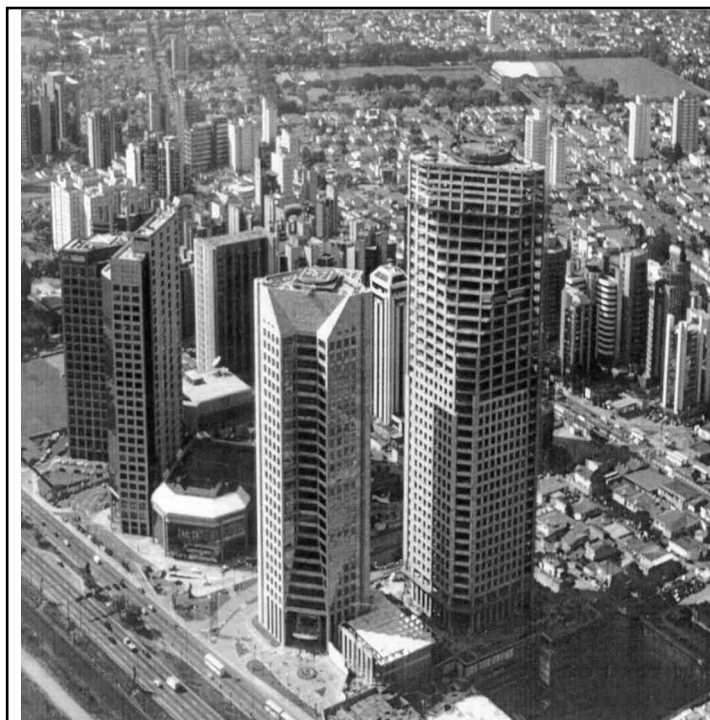
**Centro  
Empresarial  
Nações  
Unidas**

**Altura 179 m**

**$f_{ck} = 50\text{MPa}$**

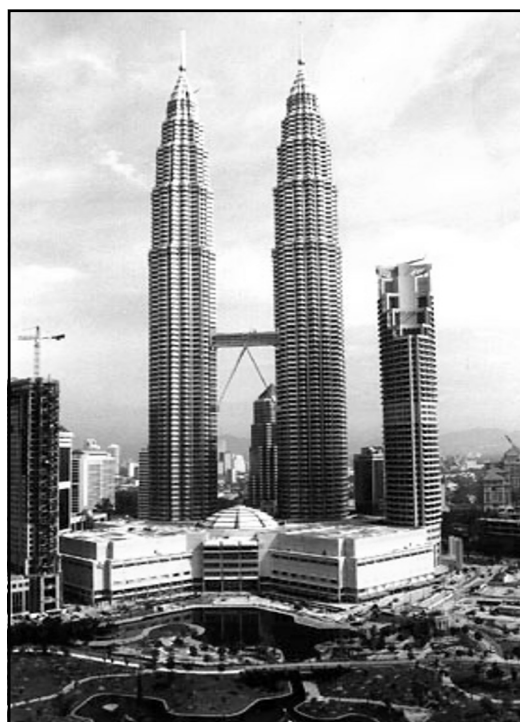
## **Petronas Towers**

**Altura 452 m**

**$f_{ck} = 80 \text{ MPa}$**

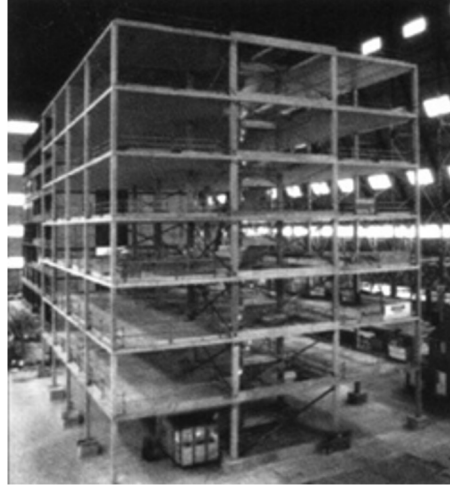
- ✓ 7 pisos
- ✓ 25m de altura
- ✓ 3 x 4 de 7,5m por 7,5m
- ✓ losa → espessura 15cm
- ✓ losa →  $f_{ck} = 37\text{MPa}$
- ✓ losa →  $f_{ck} = 74\text{MPa}$
- ✓ recubrimiento → 2cm
- ✓ pilares →  $f_{ck} = 100\text{MPa}$
- ✓ recubrimiento → 4cm
- ✓ áridos calcita y granite
- ✓ 2,7% fibras propileno
- ✓ umidade alta

Cardington Concrete Building Frame
