# **INSKETOR II**

## **ANÁLISE, DIAGNÓSTICO E PROGNÓSTICO DE OAES**

### **ABNT NBR 9452 e ABNT NBR 16230**

Carajás, 8 de maio de 2025

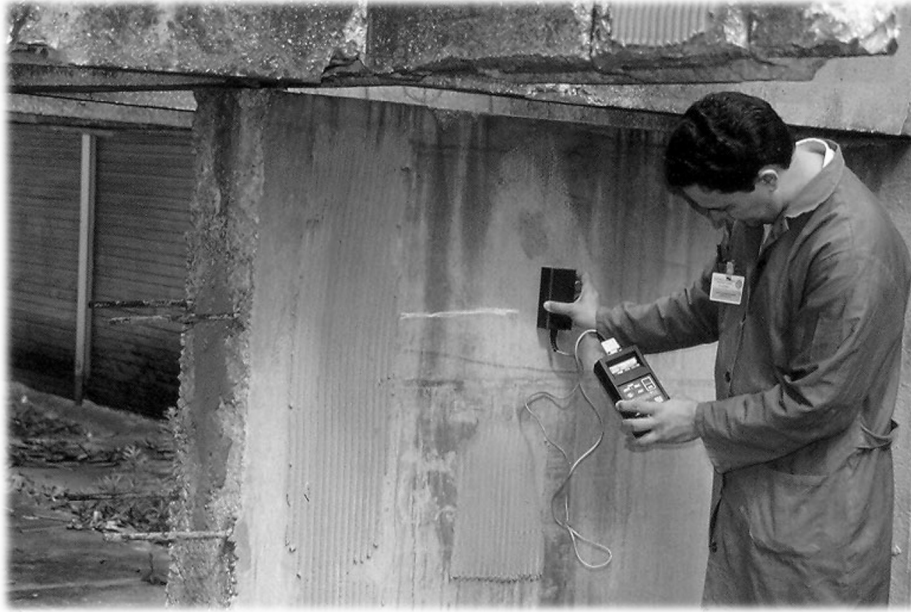
**Pacômetro BS 1881**

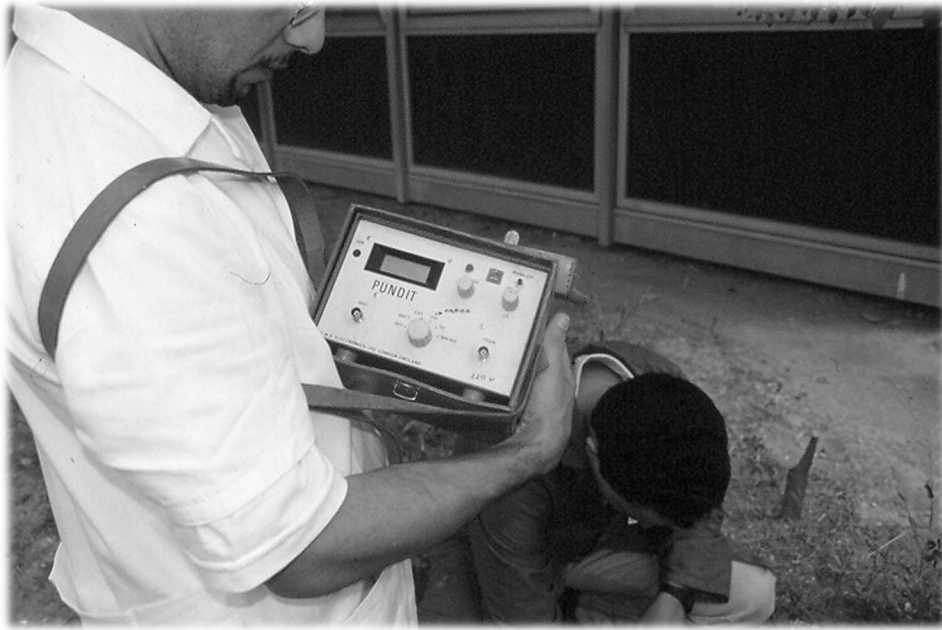
**ultrassom**

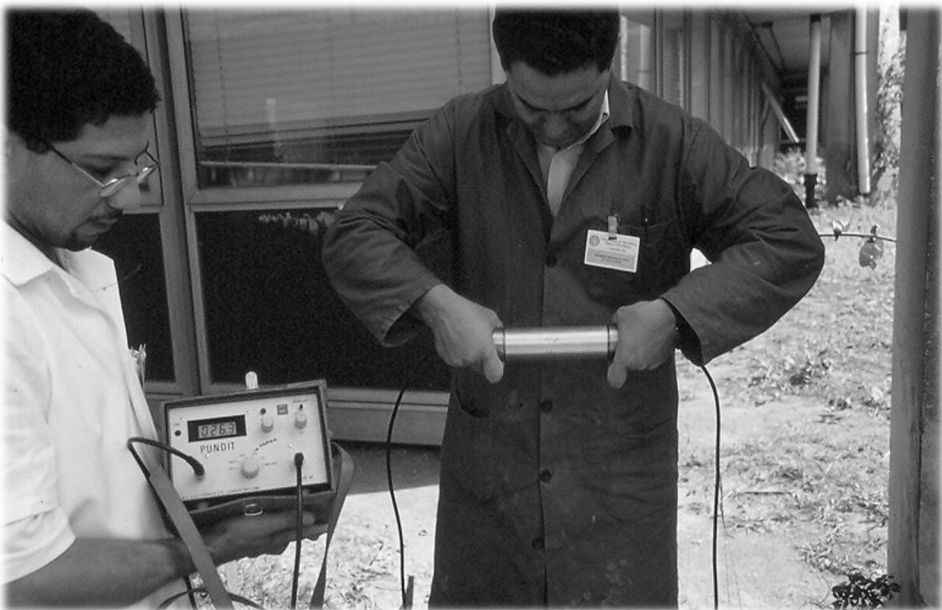
**ultrassom calibragem**

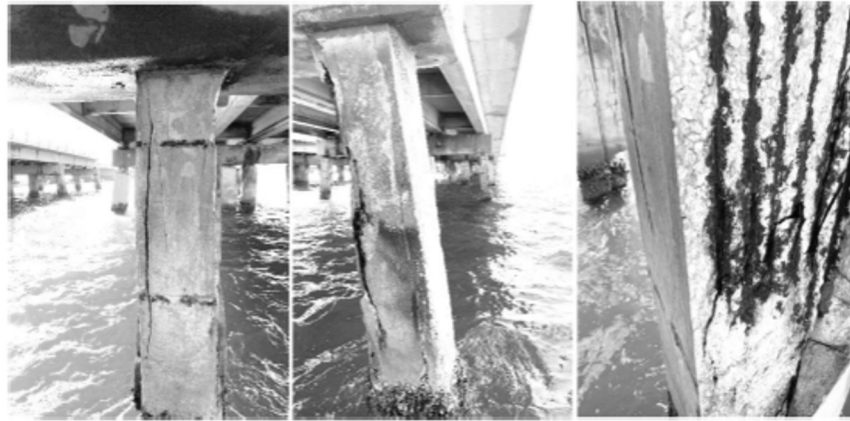
Fig. 17—Corrosion progression in prestressed piles: (left) corner cracks; (center) corner spalling; and (right) cover loss (courtesy of FDOT).

The FDOT survey identified the presence of some shrinkage cracks—and, more importantly, vertical cracks—on the face of the piles, through the cover concrete, and to the level of the steel. Core samples taken near the watertline from different bridges indicated chloride concentrations at the level of the steel were in order of magnitude higher at the cracked locations.<sup>3</sup>

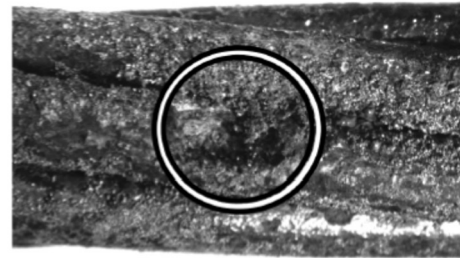
Fig. 11—Example of medium-size pit (sample 39AB); image is 12.6 mm (0.5 in.) wide and 9.5 mm (0.375 in.) high.

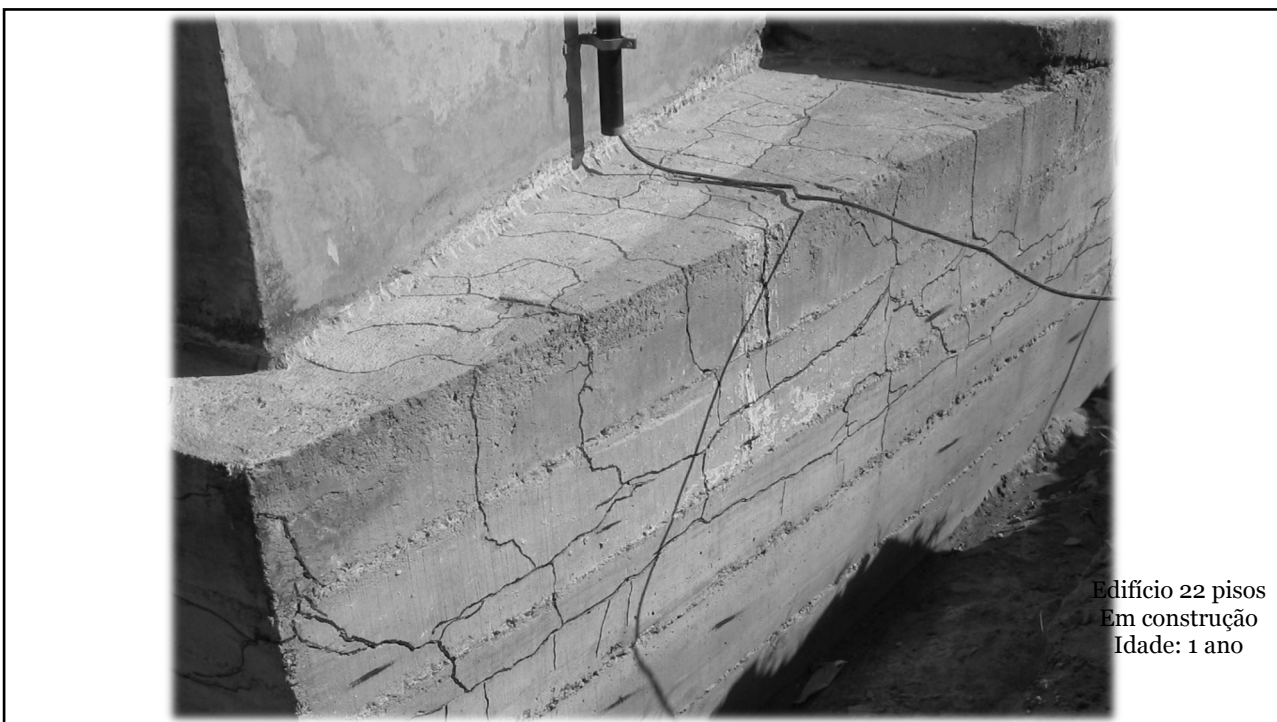
Edifício 22 pisos  
Em construção  
Idade: 1 ano

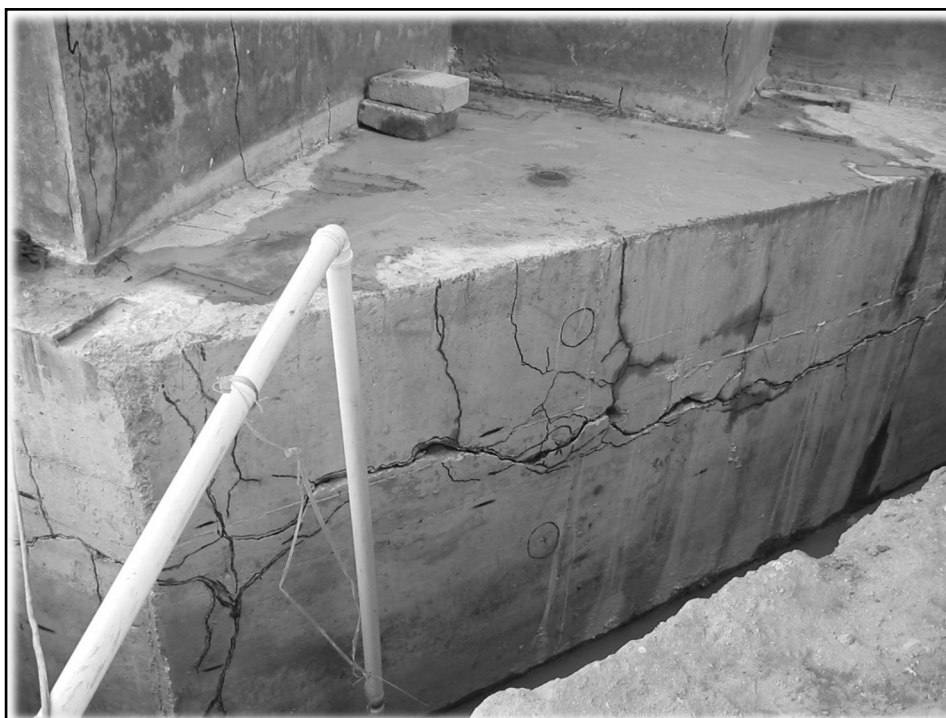
Edifício 15 pisos  
Diagnosticado em 2005  
Idade: 3 anos

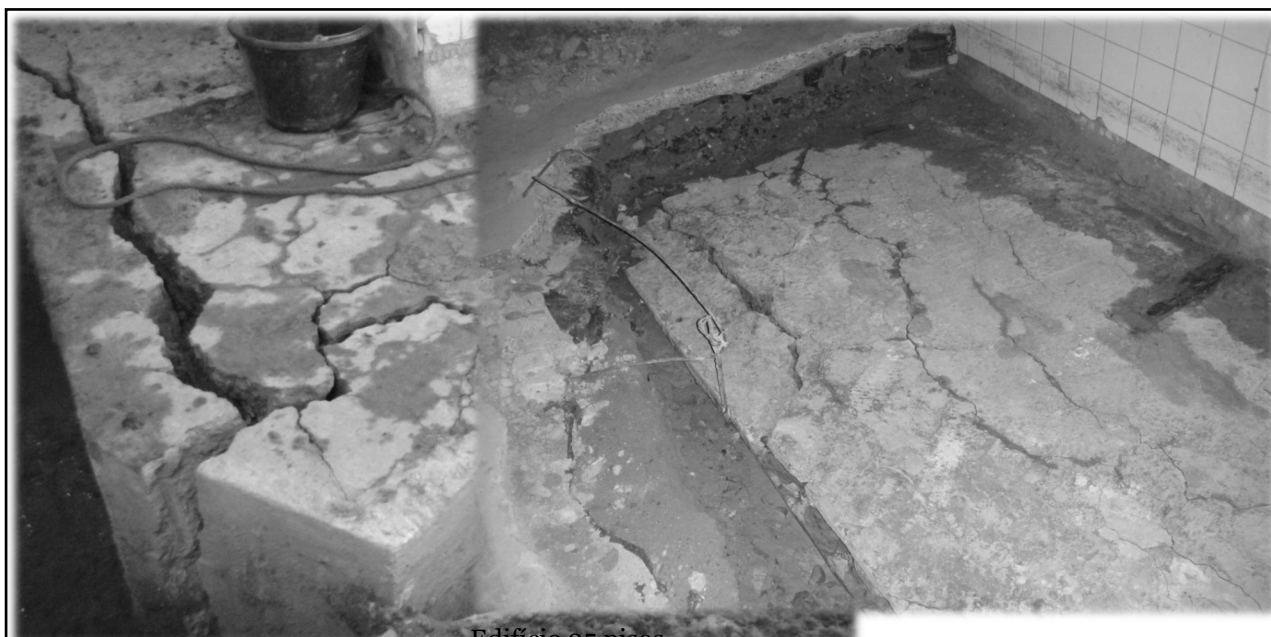
Edifício 25 pisos  
Diagnosticado 2011  
Idade: 2 anos

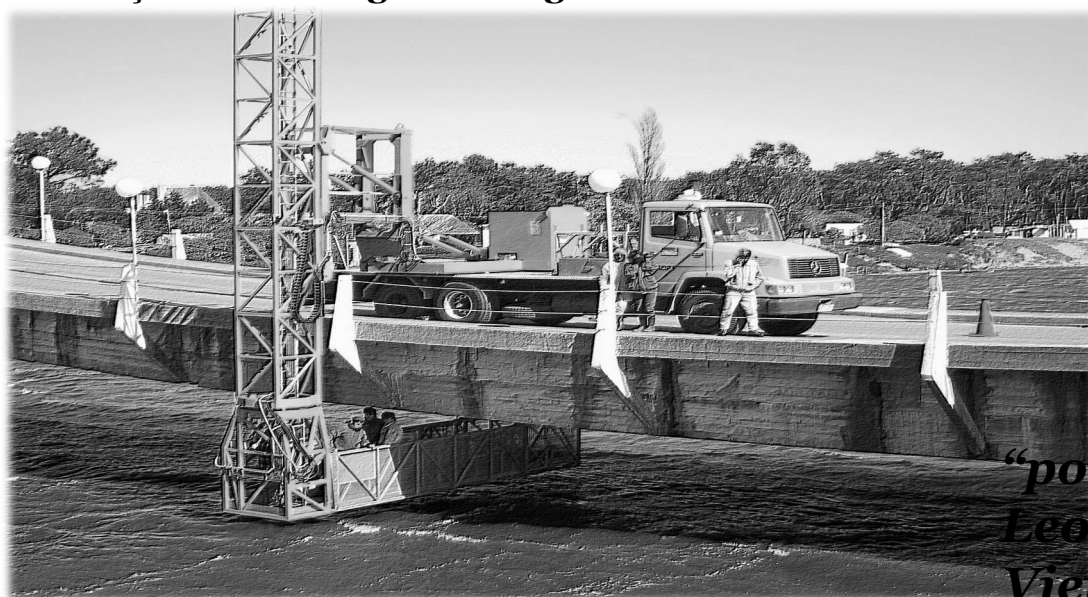
## **Inspeção**

**observação visual e registro fotográfico**

***“ponte  
Leonel  
Viera”***

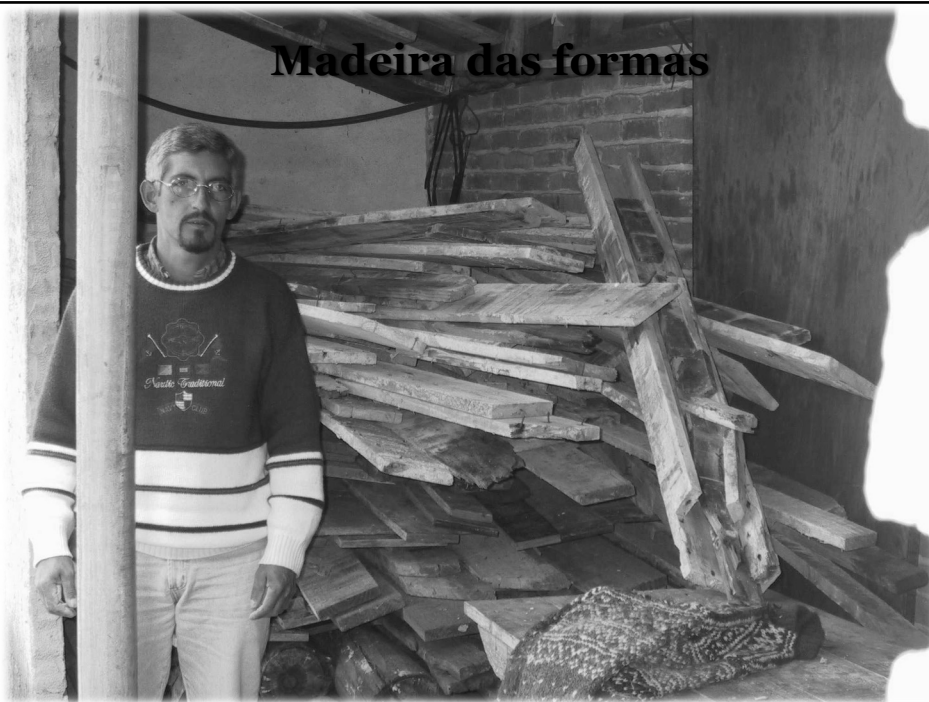
**Madeira das formas**

***“ponte  
Leonel  
Viera”***

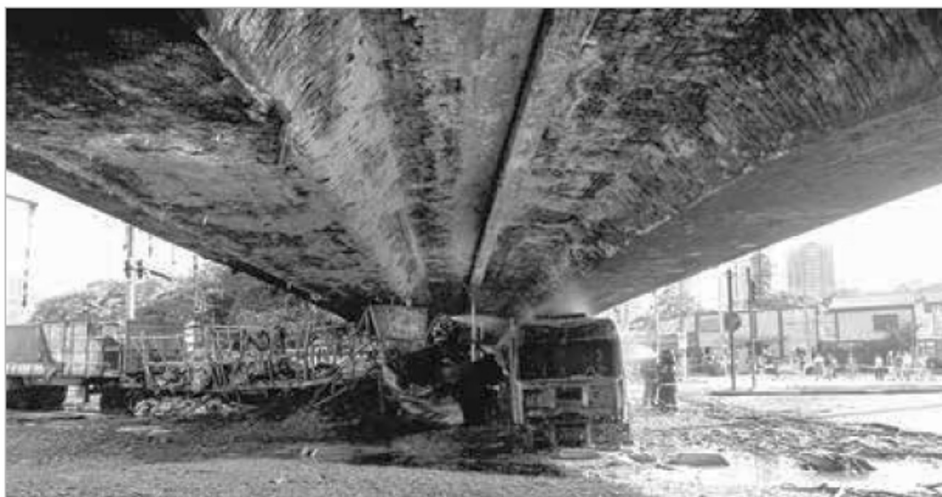
► **Figura 1**

Vista inferior do vão central do Viaduto Santo Amaro, após ser atingido por incêndio
