# Recuperação subaquática evita colapso de ponte

Em uma operação complexa, obras de manutenção na Ponte dos Barreiros, em São Vicente (SP), reforçam estrutura subaquática e emersa de 52 estacas, além de três travessas e viga longarina

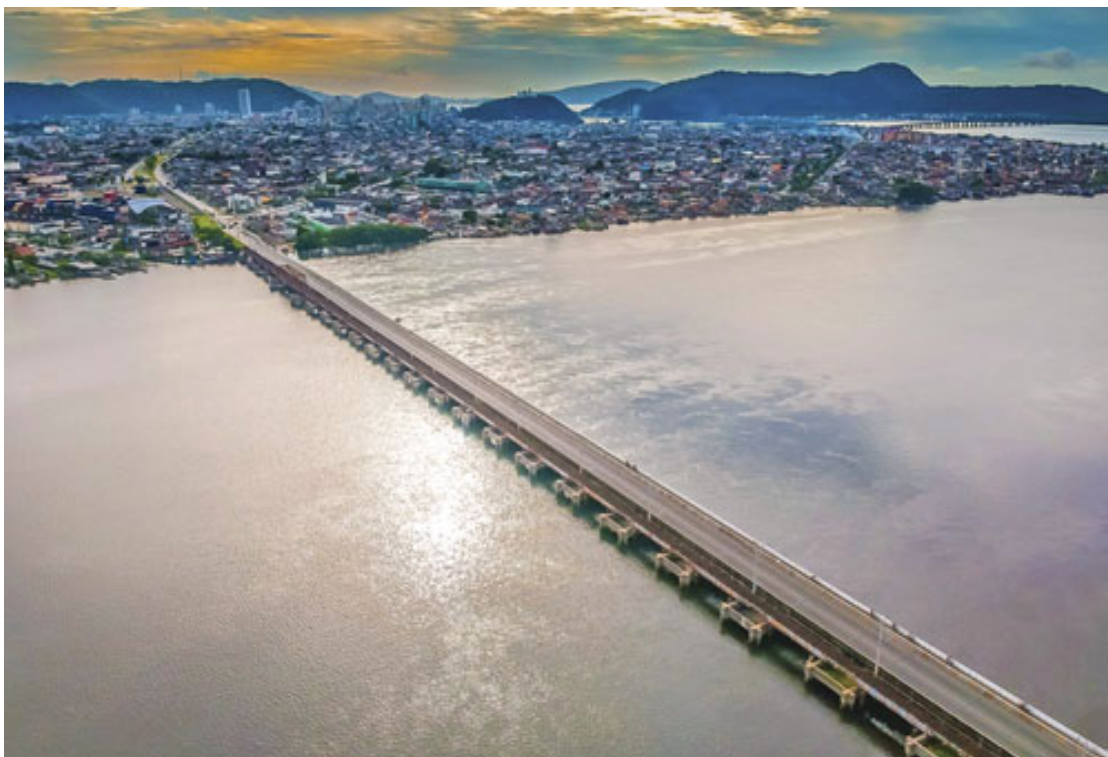
*Com 33 anos de uso, a estrutura de 600 m foi interditada para obras dentro e fora d'água*

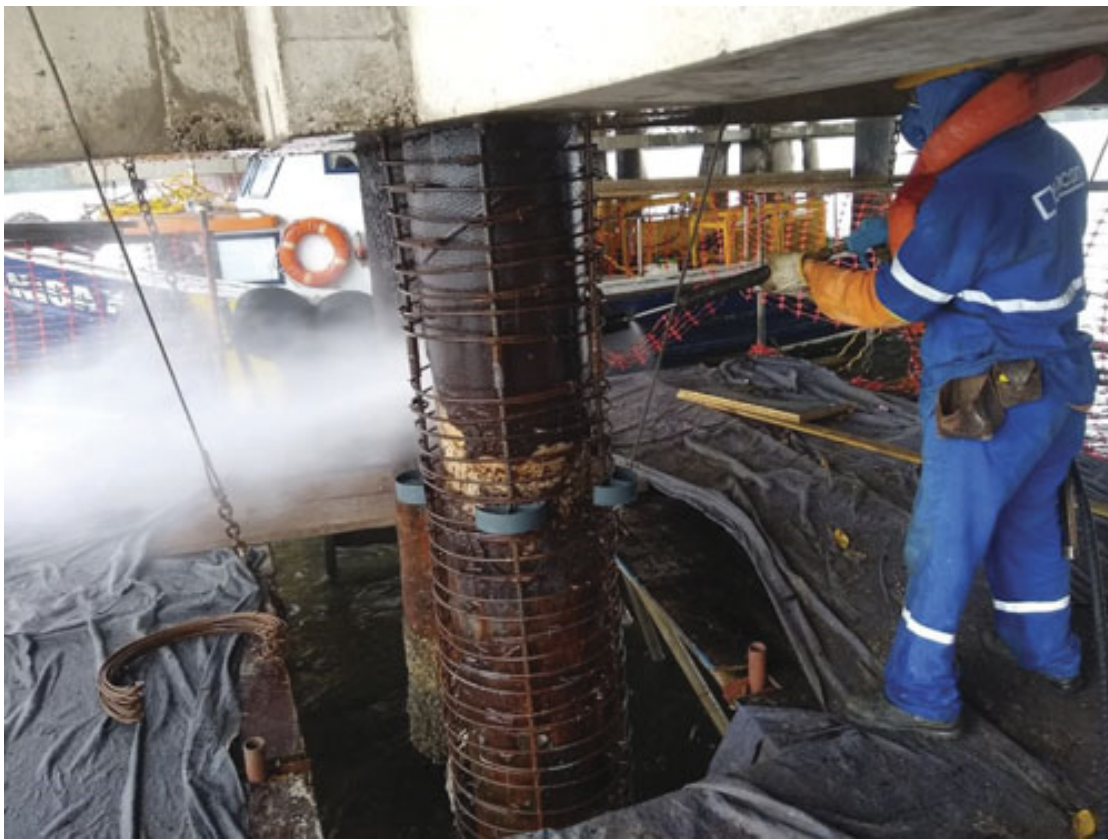
Com a interdição, cerca de 150 mil moradores da área continental viveram meses de transtorno, causados pelo bloqueio da ponte. De acordo com a Terracom Construções, empresa responsável pelas obras, a estrutura possui mais de 30 anos de exposição a intempéries. A fundação – constituída de estacas metálicas tubulares com mais de 50 m de comprimento (tipo camisa metálica) e preenchidas com concreto no trecho fora do solo – já sofreu danos severos em função do meio de Classe IV em que está instalada, o mais alto em termos de agressividade previsto na normatização brasileira.

Teoricamente, a fundação foi construída considerando que, ao longo dos anos, a camisa seria corroída no trecho fora da água (emerso) e o núcleo de concreto armado absorveria os esforços. “Entretanto, foi observado nesse trecho que, além da camisa metálica, o concreto armado do núcleo também apresentava desgastes importantes”, explica o engenheiro João Godoy, coordenador de obras da Terracom.

*Deterioradas pelo meio agressivo, estacas metálicas tubulares foram recuperadas com técnicas especiais*

Mesmo diante desses desafios, Godoy afirma que o resultado superou expectativas, considerando que o procedimento básico de intervenção corretiva para reabilitação das estacas compreendia cinco etapas: hidrojateamento de alta pressão, apicoamento das superfícies, montagem de armaduras novas, montagem de formas especiais e grauteamento.

O hidrojateamento de alta pressão teve a finalidade de remover a vida marinha aderida à superfície das estacas e retirada das partes soltas de concreto e aço. Por sua vez, o apicoamento das superfícies foi realizado para remoção das partes soltas e comprometidas ainda aderentes ao corpo da estaca. “Esse processo foi realizado com pequenos rompedores hidráulicos ou pneumáticos, tanto na parte submersa quanto no trecho emerso, considerando a variação de maré”, detalha Godoy.

Na etapa de montagem de armaduras novas, as barras longitudinais inicialmente são ancoradas nos blocos de coroamento das estacas. Na sequência, são emendadas com luva de pressão, enquanto os estribos são aplicados. Após isso, a armação é posicionada seguindo absoluto respeito ao recobrimento de projeto, com espaçadores plásticos, exatamente como em qualquer outra estrutura. “A armadura não deve ficar imersa na água por longo tempo à espera do grauteamento, caso contrário pode ocorrer corrosão ou aderência de organismos da vida marinha à superfície do aço”, ressalta o engenheiro.

Na sequência, é feita a montagem de fôrmas especiais bipartidas, que são constituídas de fibra e reforçadas com nervuras de aço, com flanges e borrachas de vedação para impedir que o graute extravase para a água e, assim, prejudique o ecossistema. “Essa etapa antecede o grauteamento”, descreve Godoy. “As fôrmas recebem duas demãos de desmoldante e, após cada utilização, as peças são limpas e revisadas, inclusive suas guarnições.”

No grauteamento são usadas técnicas de concreto submerso, com graute específico para uso subaquático, de elevada resistência à compressão ( $>40$  Mpa), dosado na superfície, sobre o tabuleiro da ponte, em betoneiras especiais. Esse material é bombeado e injetado lentamente no interior da fôrma, de baixo para cima, sempre com o bico do mangote “afogado”.

Lançado no início do processo no fundo da fôrma, o concreto vai subindo pela pressão de novos grautes lançados, sempre na parte de baixo, afogada. Dessa forma, como numa estaca moldada in loco, na qual se faz o arrasamento, fica garantido que o primeiro graute seja desprezado na superfície por meio de corte mecânico, antes da emenda de concretagem. A concretagem ocorre em pelo menos duas etapas, no trecho imerso e no emerso, resultando em uma peça homogênea, livre de vazios e com excelente acabamento.
