**Influência da ponte de aderência epoxídica e limpeza da  
armadura no desempenho do reparo localizado em  
estruturas com problemas de corrosão por íons cloreto**

Dissertação apresentada ao curso de  
Mestrado em Engenharia Civil da  
Universidade Federal de Goiás para a  
obtenção do título de Mestre em  
Engenharia Civil.

Estruturas e Materiais de Construção

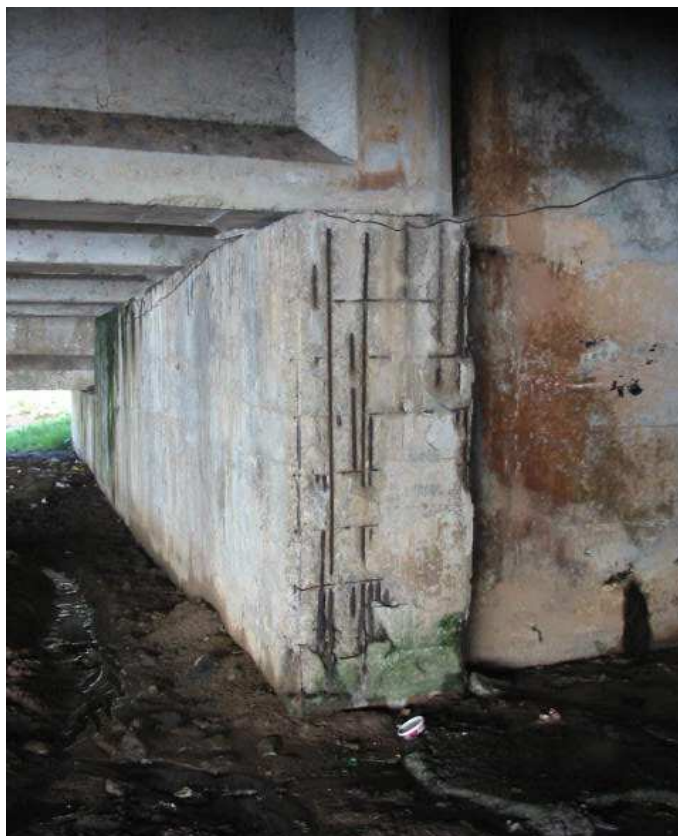
Figura 2.6 – Corrosão iniciada por íons cloreto em pilar da Ponte de Igapó em Natal – RN.

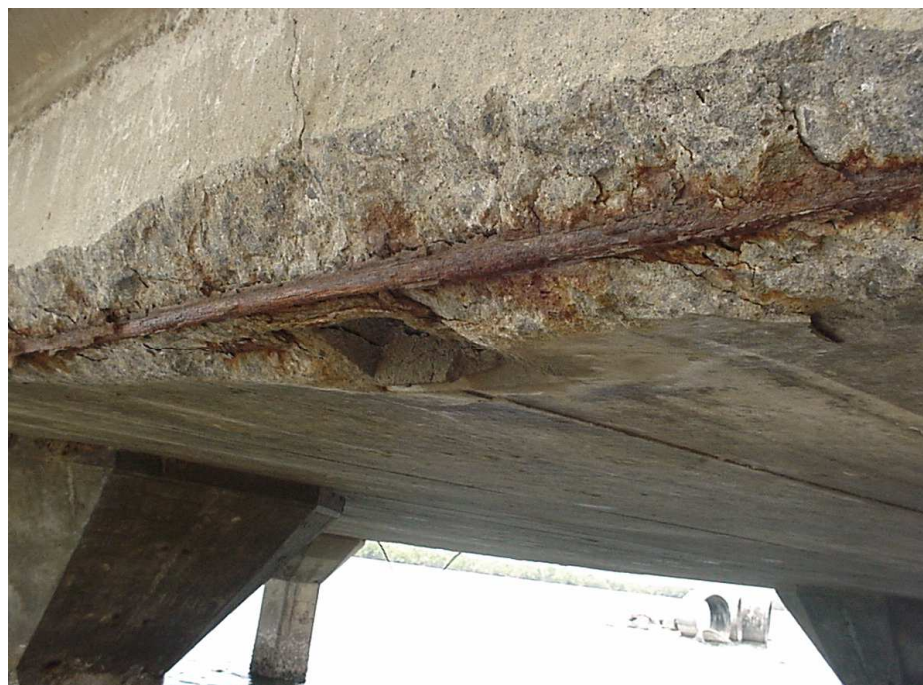
Figura 2.7 – Armaduras de ponte em avançado processo de corrosão iniciada por carbonatação e íons cloreto.

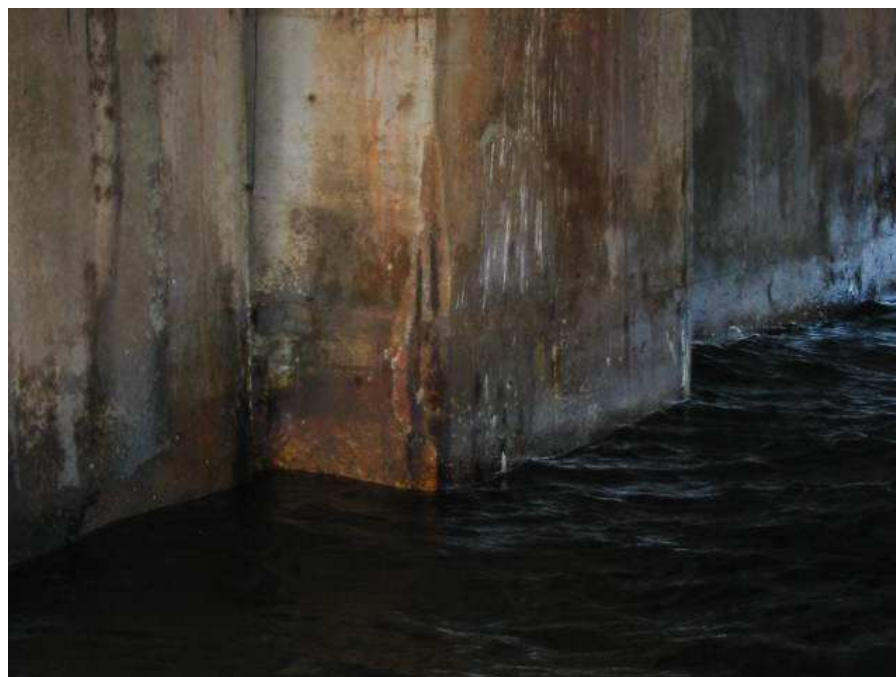
Figura 2.8 – Pilar em ponte com manchas marrom-avermelhadas ou alaranjadas, indicando à presença de corrosão das armaduras.

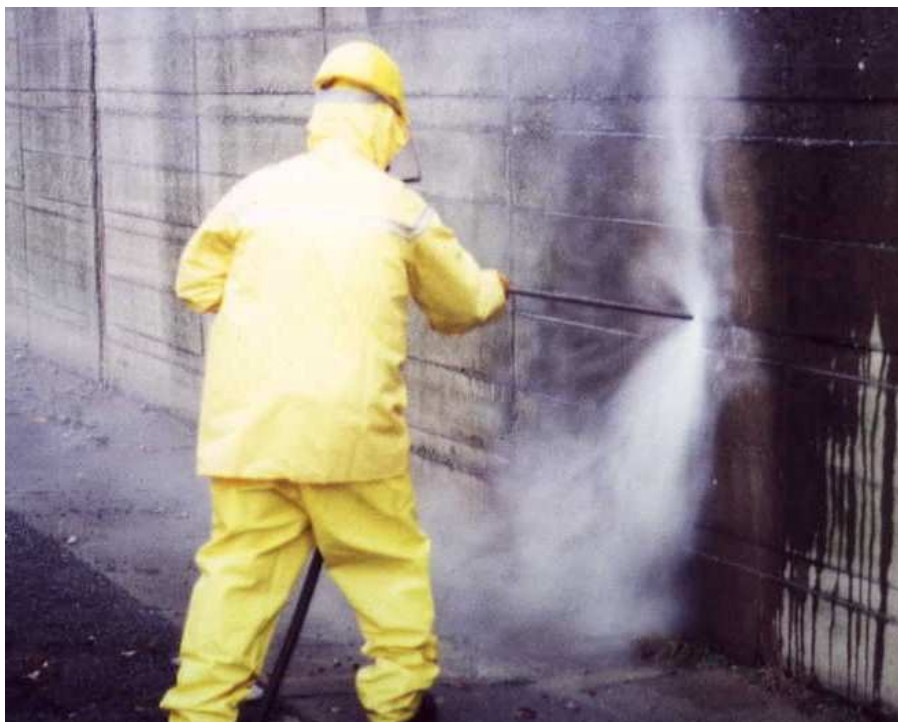
Figura 3.3 – Processo de hidrojetamento de alta pressão numa superfície de concreto.

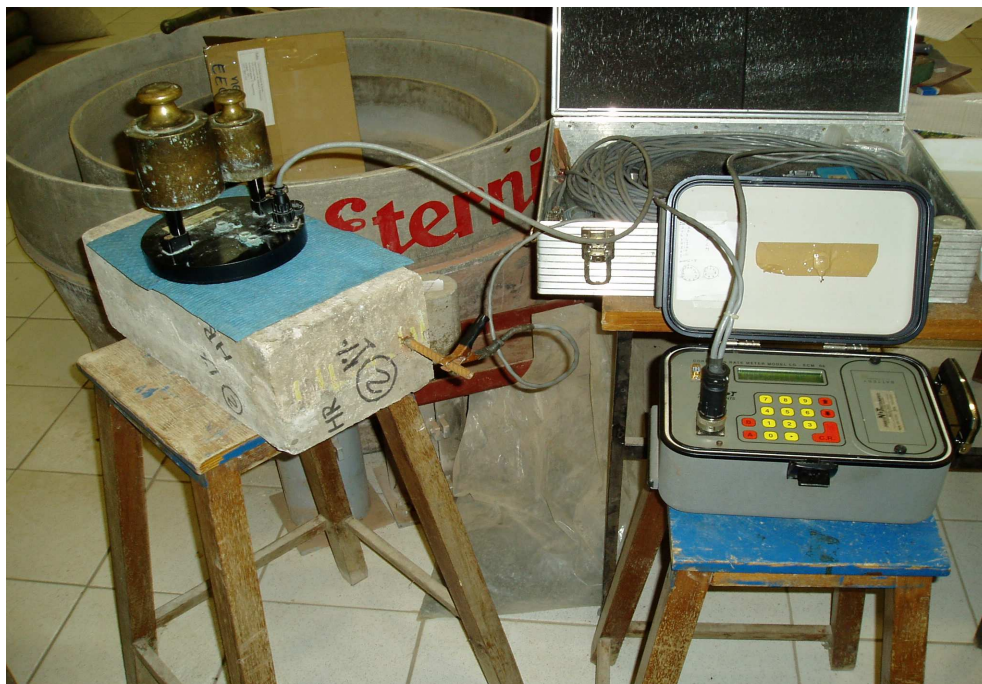
Figura 4.3 – Equipamento utilizado para a realização das medidas eletroquímicas.

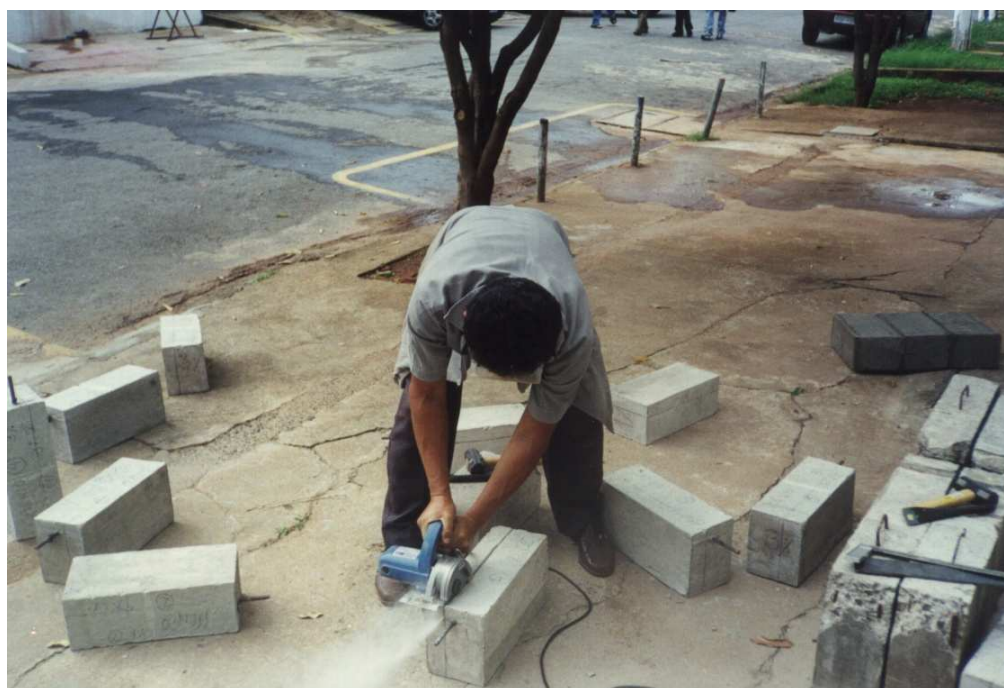
Figura 4.4 – Delimitação da região a ser reparada com disco de corte diamantado (TINOCO, 2001).

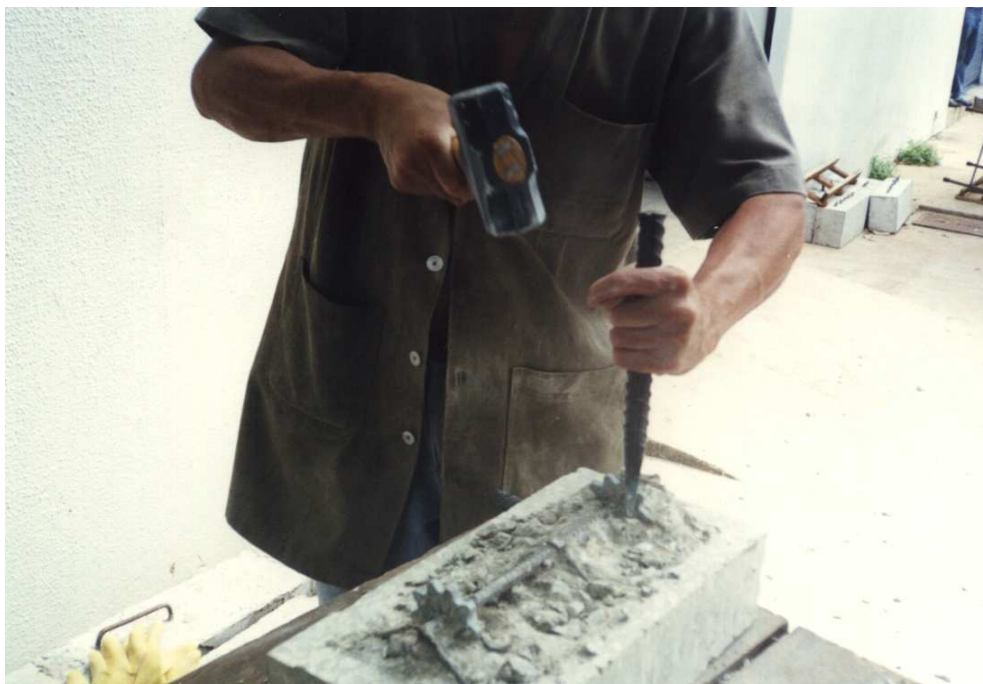
Figura 4.5 – Corte e escarificação dos corpos-de-prova até exposição total da armadura principal (TINOCO, 2001).

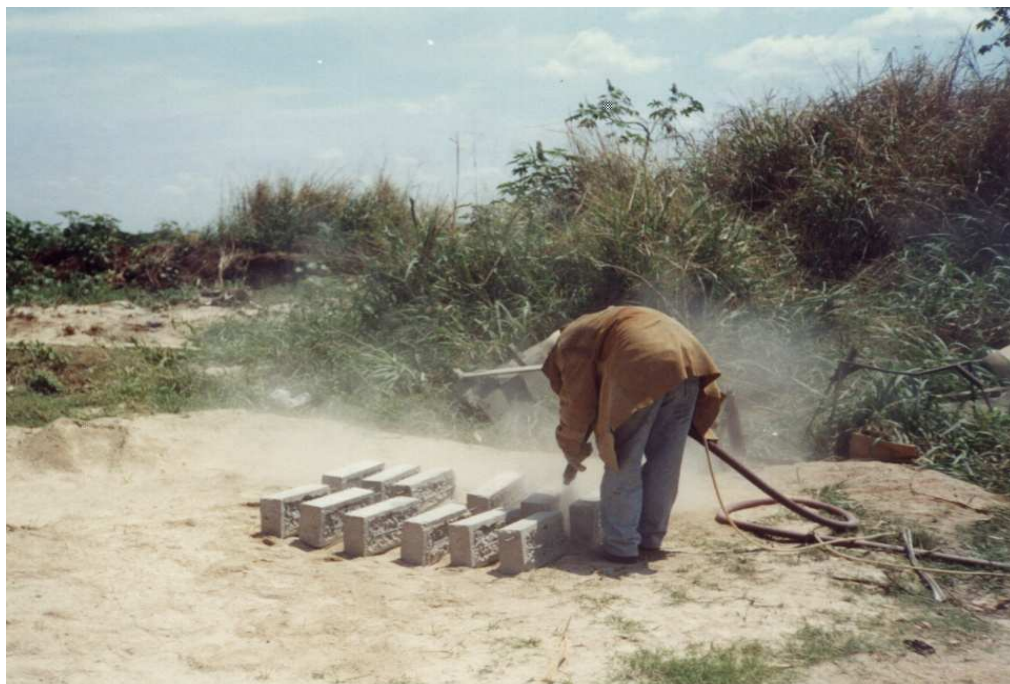
Figura 4.6 – Limpeza das armaduras com jateamento de areia (TINOCO,2001).

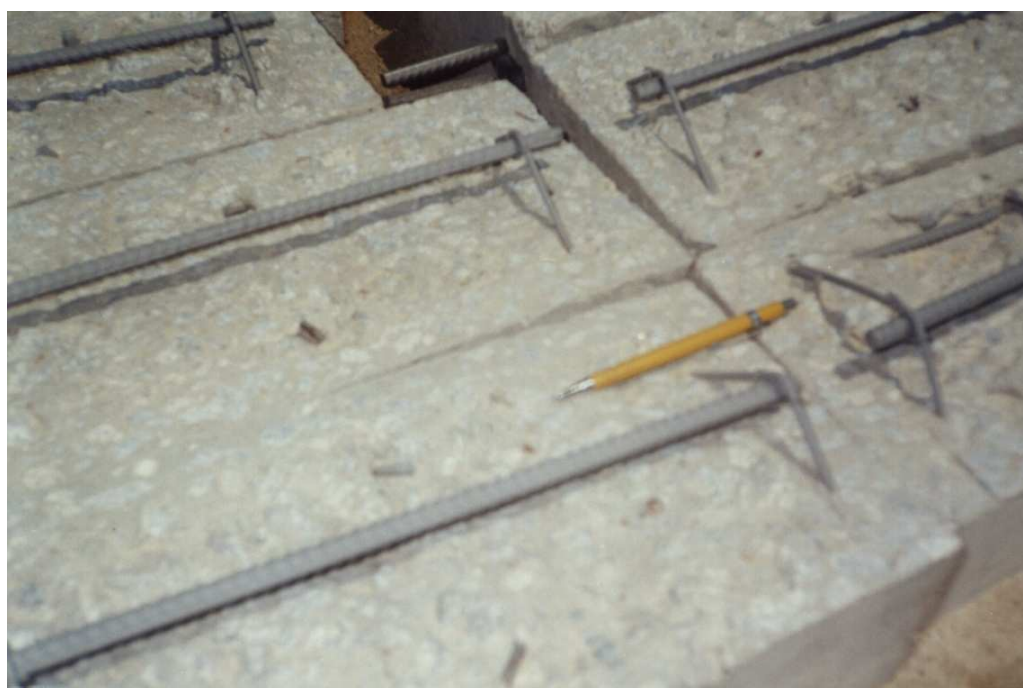
Figura 4.7 - Aspecto das armaduras após o jateamento de areia (TINOCO, 2001).

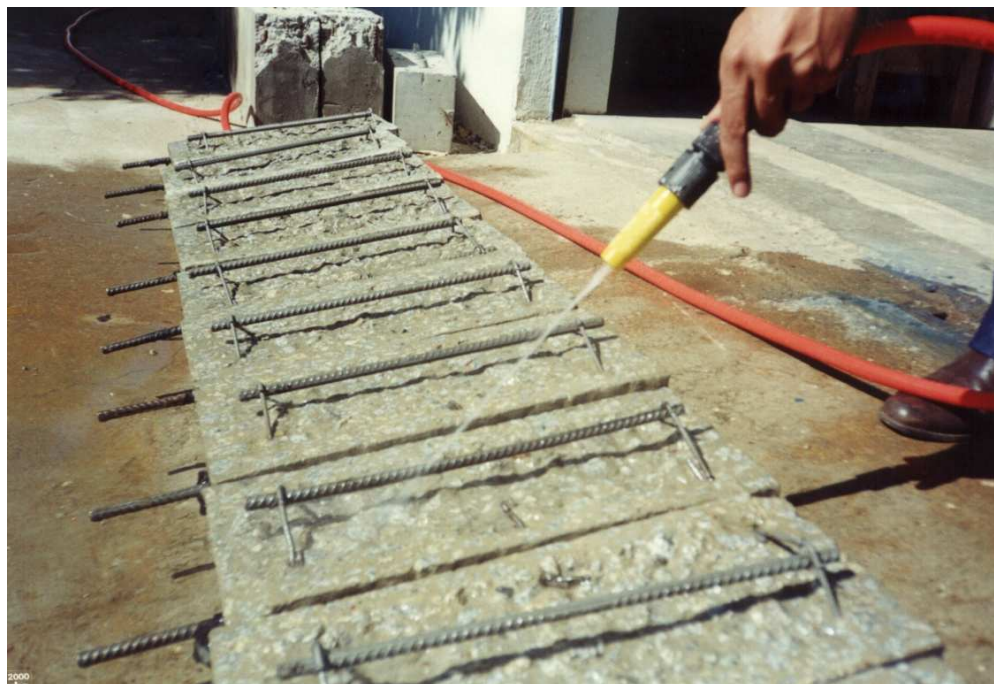
Figura 4.8 – Complementação da limpeza das armaduras com hidrojetamento (TINOCO, 2001).

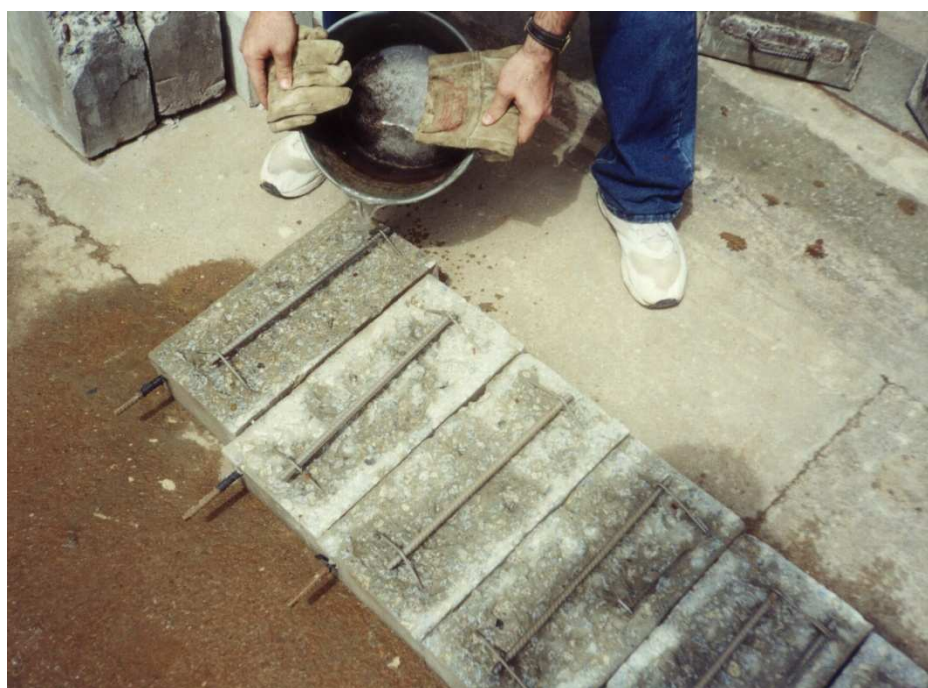
Figura 4.9 – Conclusão da limpeza das armaduras com lavagem com água quente (TINOCO, 2001).

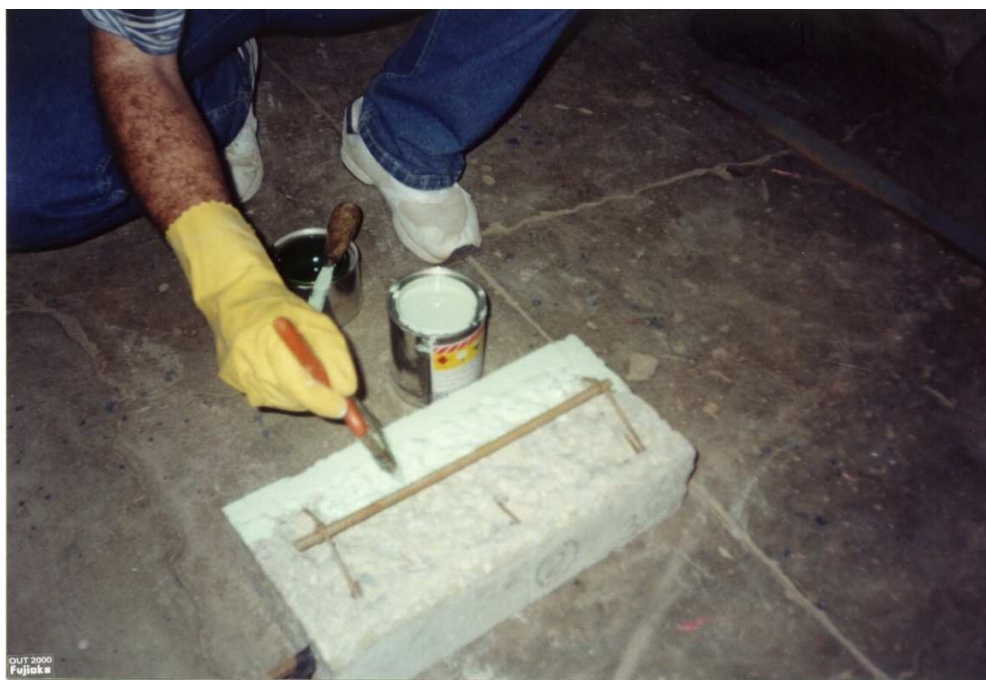
Figura 4.10 – Aplicação de adesivo epoxídico como ponte de aderência e barreira contra a difusão dos  $\text{Cl}^-$  do concreto base para o material de reparo (TINOCO, 2001).

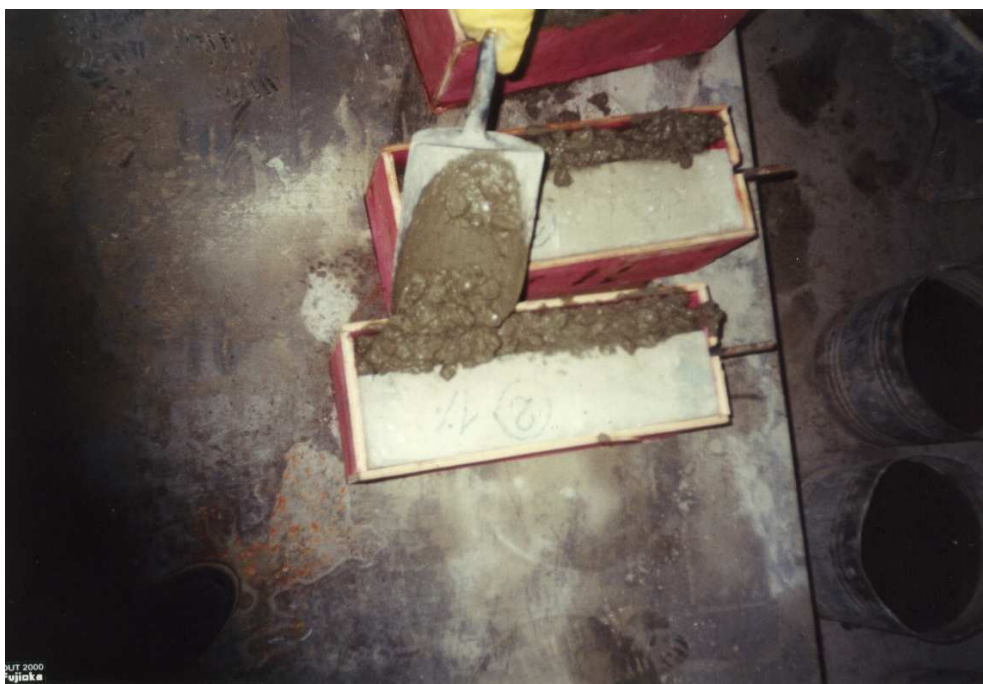
Figura 4.11 – Momento de aplicação do material de reparo (concreto referência) sobre o concreto contaminado com cloretos (TINOCO, 2001).

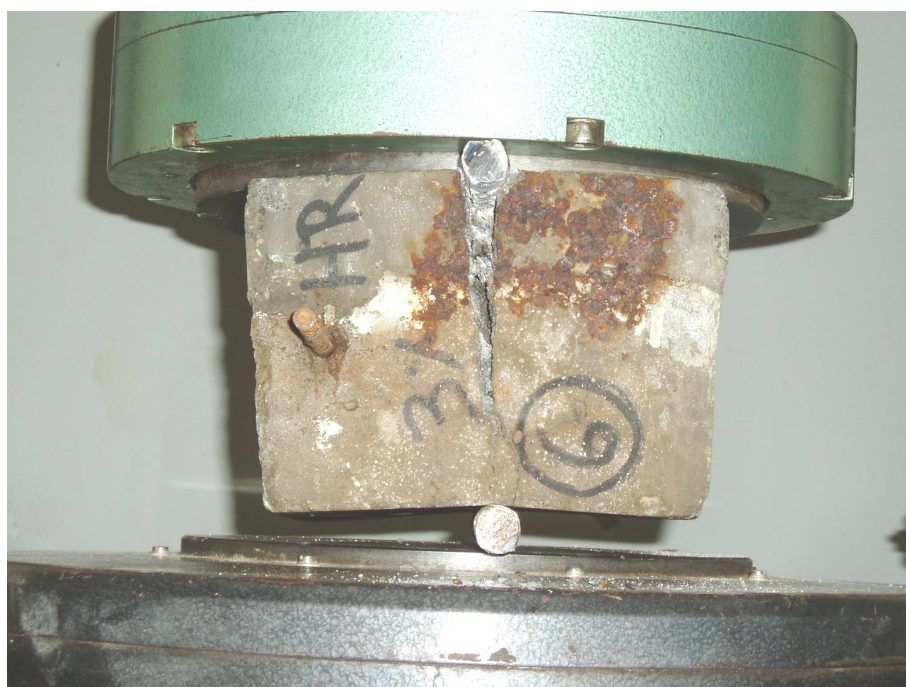
Figura 4.12 – Rompimento de corpo-de-prova por compressão axial.

Estas amostras foram colhidas por meio de uma furadeira de bancada, de baixa rotação, com brocas de vídia, prumo fixo e controlador de profundidade, conforme mostra a Figura 4.13. Foram colhidas seis amostras de profundidades diferentes na área não-reparada e cinco amostras de profundidades diferentes na área reparada, obtendo-se um total de onze amostras em cada corpo-de-prova. Antes de colher as amostras os corpos-de-prova foram rompidos por compressão axial como mostra a Figura 4.12.

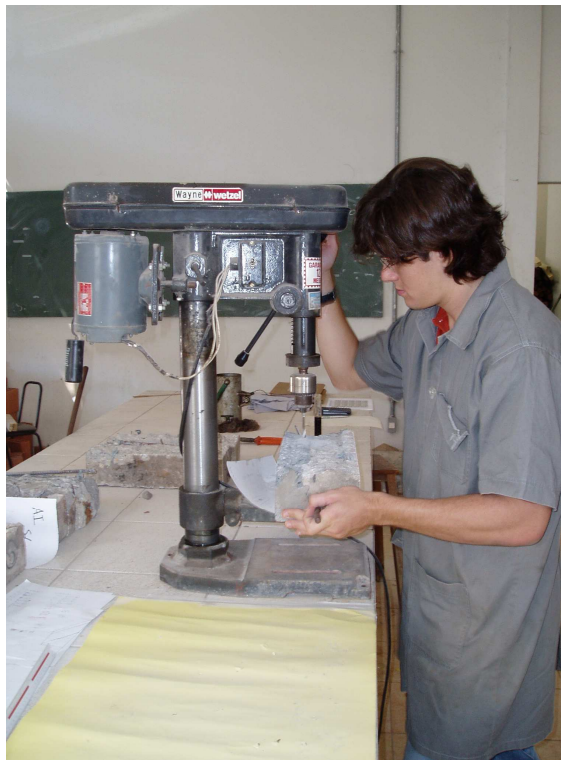
Figura 4.13 – Perfuração do corpo-de-prova por meio de uma furadeira de bancada para a obtenção das amostras pulverizadas de concreto.

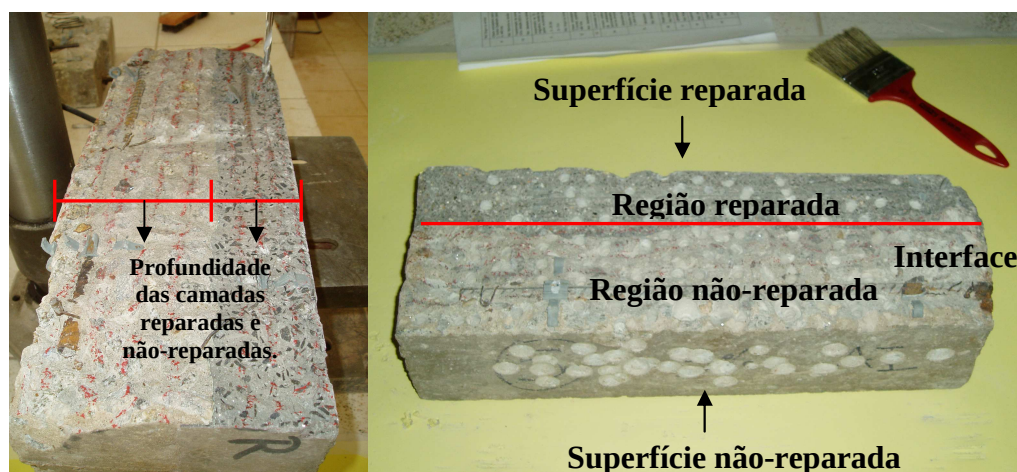
Figura 4.14 – Marcação das camadas de diferentes profundidades a serem perfuradas para extração das amostras de concreto.

Com os corpos-de-prova rompidos, o processo de extração foi facilitado. As Figuras 4.14 e 4.15 mostram, respectivamente, a demarcação e os locais onde foram colhidas as amostras. Os furos realizados para coleta das amostras serão realizados com brocas de vídia, de diferentes diâmetros. Os diâmetros das brocas foram trocados, conforme as espessuras das camadas a serem perfuradas para a retirada das amostras pulverizadas de concreto. Para cada amostra foram realizados vários furos na mesma profundidade ou camada, evitando assim que uma determinada amostra tenha o resultado mascarado, por exemplo, se for realizado um único furo para a remoção do concreto pulverizado e este furo incidisse sobre um agregado, o teor de cloretos da amostra diminuiria consideravelmente.

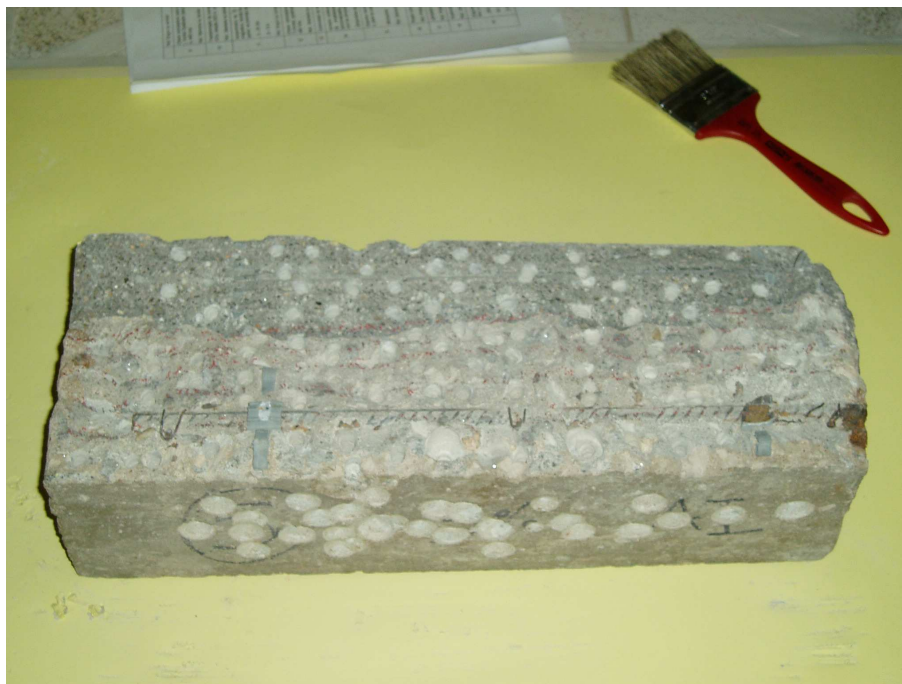
Figura 4.15– Visualização do corpo-de-prova após perfurações para retirada de amostras.

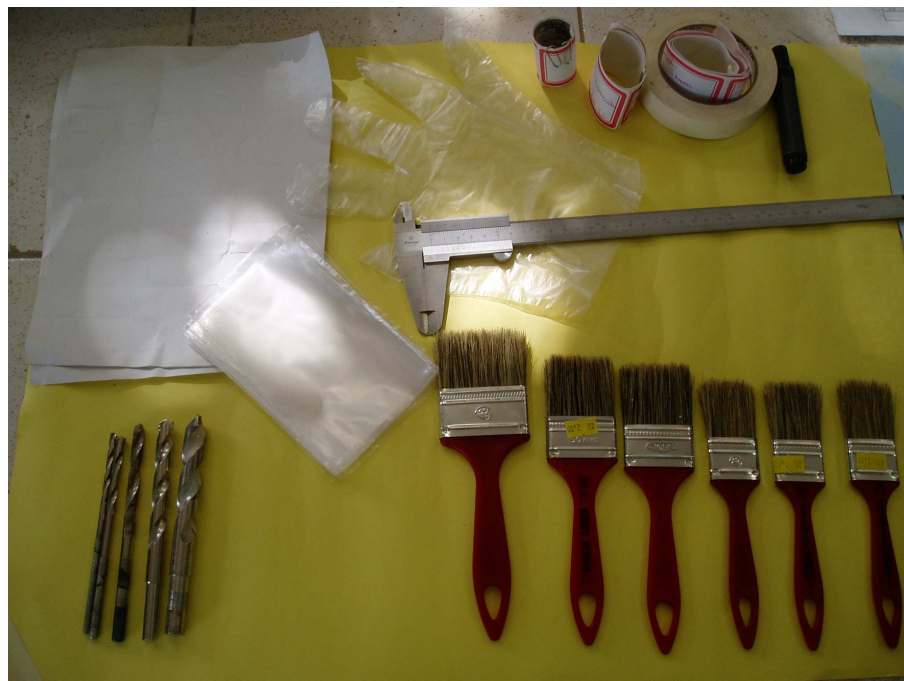
Figura 4.16 – Materiais utilizados para obtenção das amostras de concreto pulverizado.

Para coleta destas amostras a pessoa responsável estava usando uma luva plástica de polietileno, isenta de cloretos, pincéis e pequenos sacos plásticos, com composição química também isenta de cloretos. Para cada amostra obtida foi utilizado um pincel diferente, evitando a contaminação de novas amostras com íons cloreto de amostras anteriores. Os materiais utilizados são apresentados na Figura 4.16. As amostras foram armazenadas nos sacos plásticos e levadas ao Laboratório de Química do Departamento de Apoio e Controle Técnico de FURNAS Centrais Elétricas S.A. Os ensaios de teor de íons cloreto foram realizados pelo método de ensaio ASTM C 1152 (ASTM, 2004), o qual refere-se à

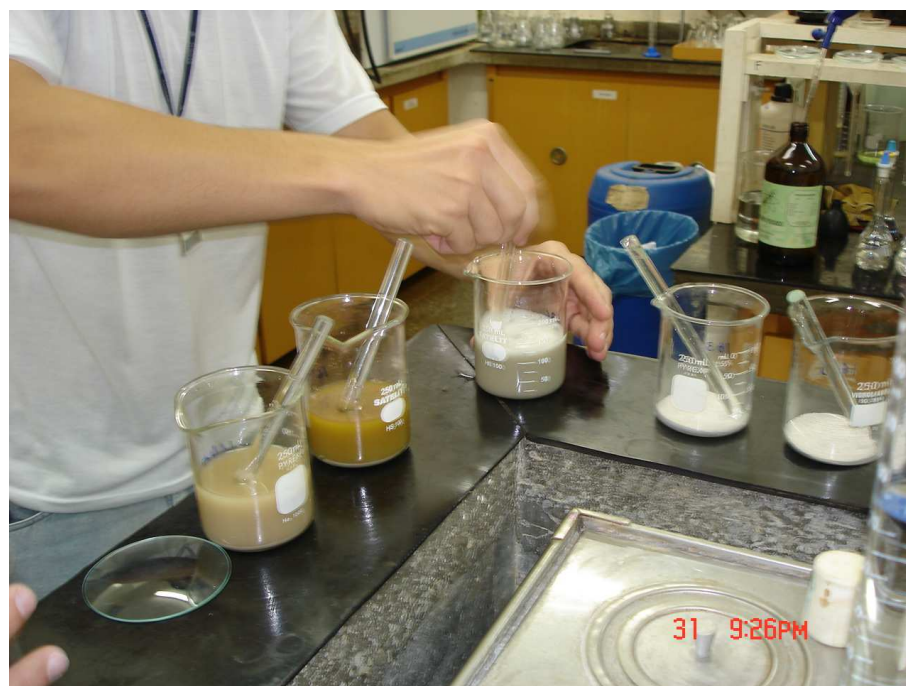
Figura 4.17 – Preparo das amostras, mistura das amostras no Becker com 75 ml de água deionizada e 25 ml de ácido nítrico.

As Figuras 4.17 e 4.18 mostram o preparo das amostras no laboratório de Química de Furnas Centrais Elétricas S.A. Após este procedimento, as amostras são levadas para filtragem em um funil com papel filtro, devendo-se enxaguar a proveta e o papel filtro com pequenas porções de água deionizada. A Figura 4.19 mostra a etapa de filtragem das amostras e a Figura 4.20 apresenta as amostras prontas para a etapa de titulação.

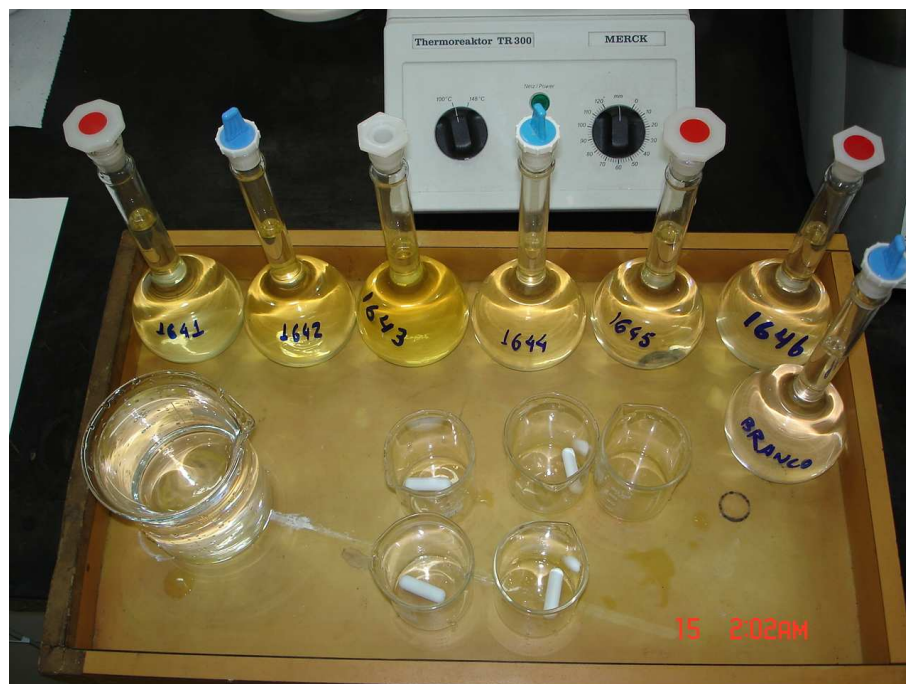
Figura 4.20 – Amostras preparadas para o início do processo de titulação.

Na etapa de titulação, transfere-se 50 ml da amostra para um Becker, adiciona-se de 5 a 10 gotas da solução indicadora mista e agita-se o conjunto (Figura 4.21). A solução indicadora mista é composta por 0,5 g de difenilcarbozona e 0,05 g de azul de bromofenol em 75 ml de álcool etílico 95%. Se aparecer uma coloração azul-violeta ou avermelhada, adicionam-se gotas de solução de ácido nítrico 3:997 até a coloração mudar para amarela. Se, após adição da solução indicadora, a solução apresentar uma coloração amarela ou laranja, adicionar gotas de solução de hidróxido de sódio (10g/l) até a coloração mudar para azul violeta. Logo em seguida, adicionar gotas de ácido nítrico 3:997 até a cor mudar para amarela, novamente.

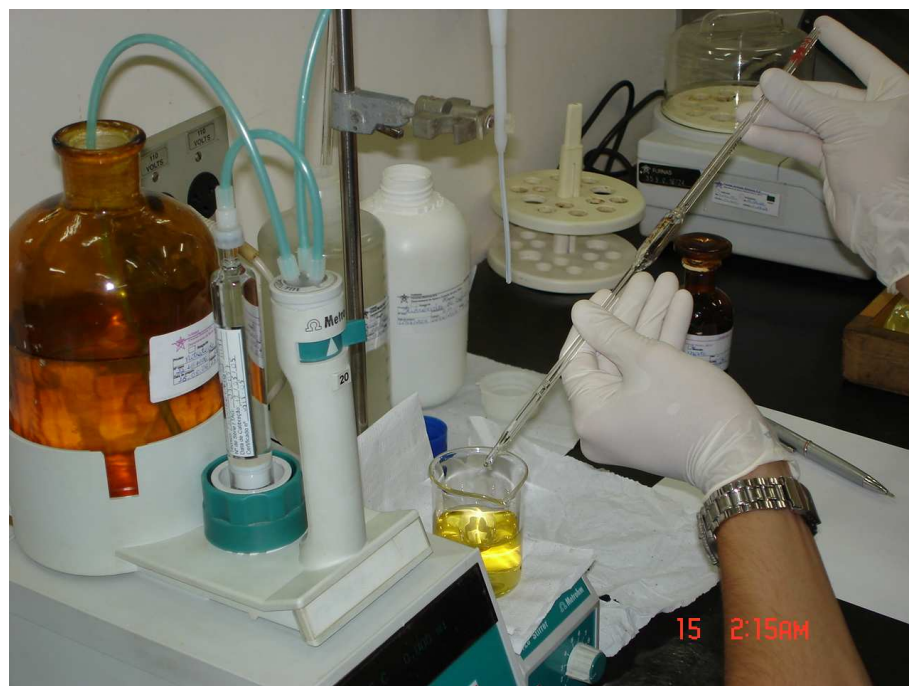
Figura 4.21 – Adição da solução indicadora mista.

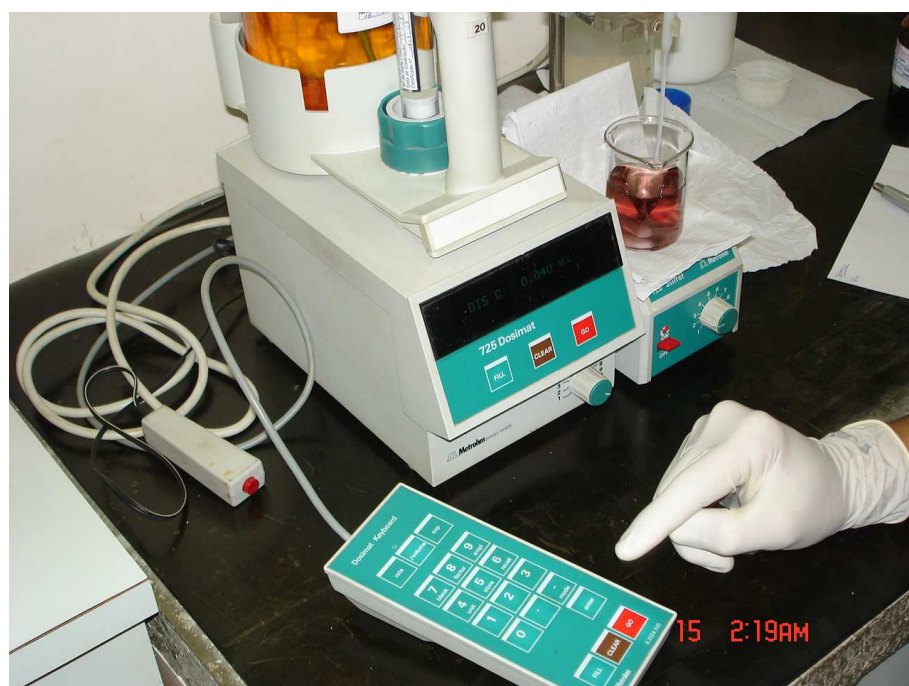
Figura 4.22 – Adição do Nitrato de mercúrio até obter a coloração azul-violeta.

Após esse processo, deve-se titular a amostra com solução de nitrato de mercúrio até o desenvolvimento da coloração azul-violeta (Figura 4.22). Efetuar a amostra branca utilizando 50 ml de água destilada, seguindo o mesmo procedimento descrito para a amostra em análise.

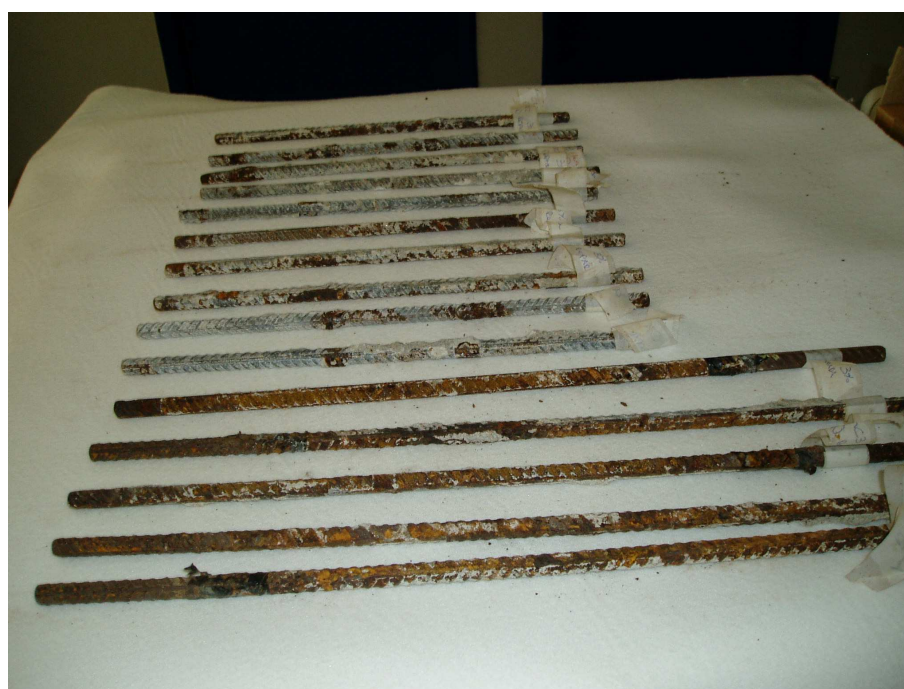
Figura 4.23 – Aspecto das armaduras corroídas logo após terem sido retiradas dos corpos de prova com 3% de cloretos.

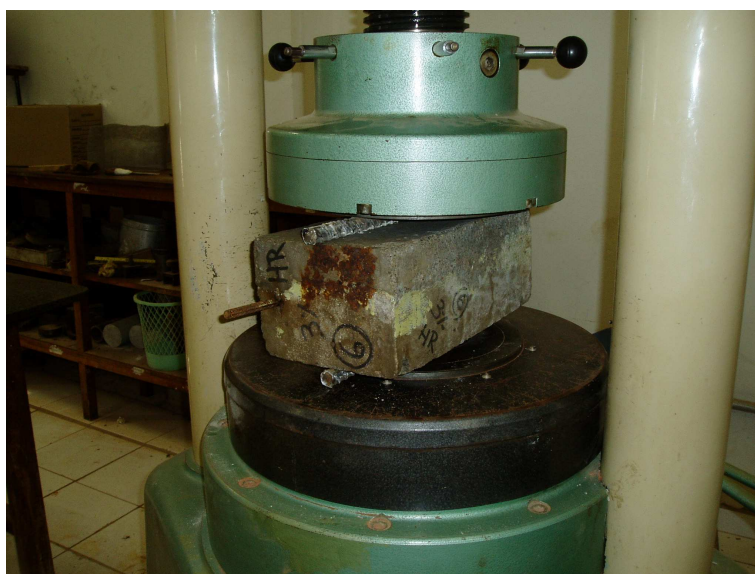
Figura 4.25 – Rompimento dos CP's por compressão axial para facilitar a remoção das armaduras.

Para retirada das armaduras com diâmetro de 10 mm e comprimento de aproximadamente 40 cm, os corpos-de-prova foram rompidos por meio de compressão axial, conforme apresentado na Figura 4.25, e, em seguida, com auxílio de ponteiros e marretas.

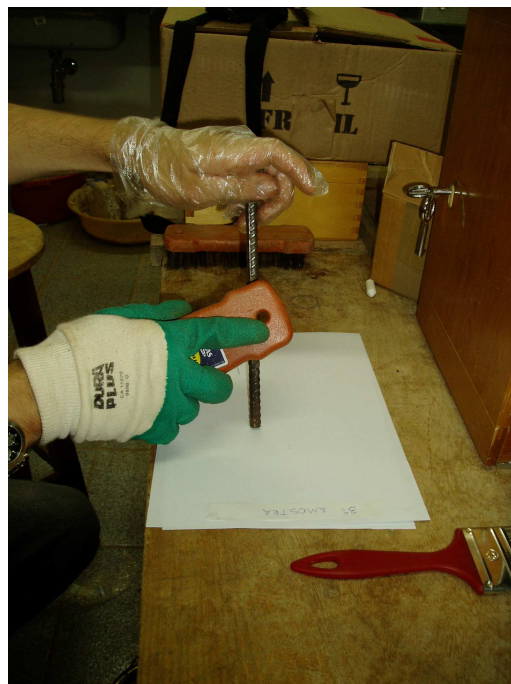
Figura 4.26 – Procedimento de limpeza das armaduras por meio de escova de aço.

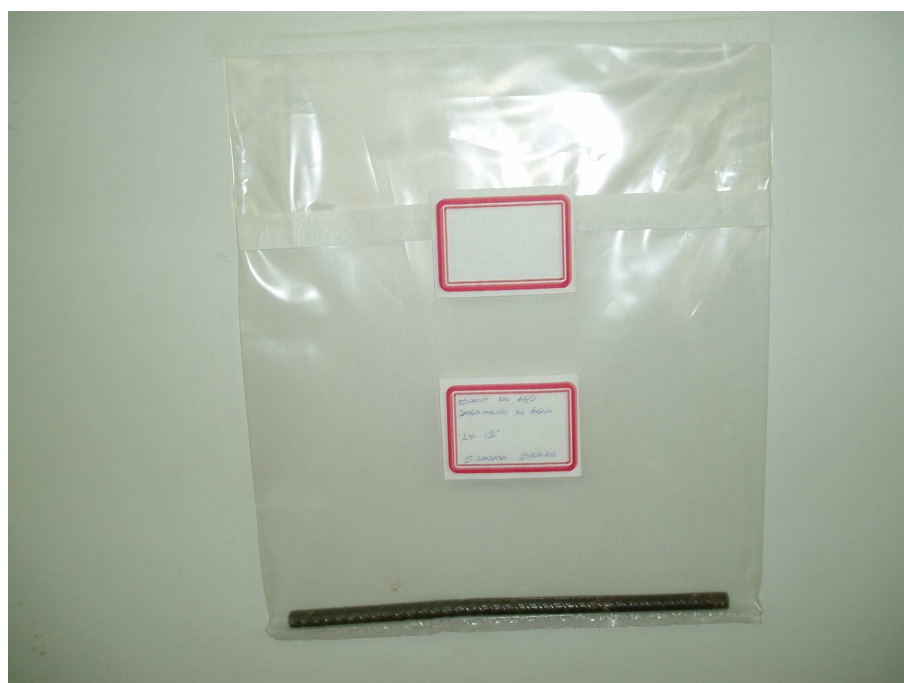
Figura 4.27 – Forma de armazenamento de todas as armaduras até momento da nova concretagem.

Após a limpeza das barras, estas eram devidamente armazenadas em sacos plásticos e identificadas com etiquetas, conforme mostra a Figura 4.27.

As armaduras deste procedimento foram primeiramente submetidas ao jateamento de areia à seco, conforme mostra a Figura 4.28, armazenadas conforme a Figura 4.27 e levadas para realização de um hidrojateamento de água fria com pressão de aproximadamente 1600 psi, conforme a Figura 4.29. Após o processo de hidrojateamento estas foram secadas ao ar livre e novamente armazenadas conforme a Figura 4.27.

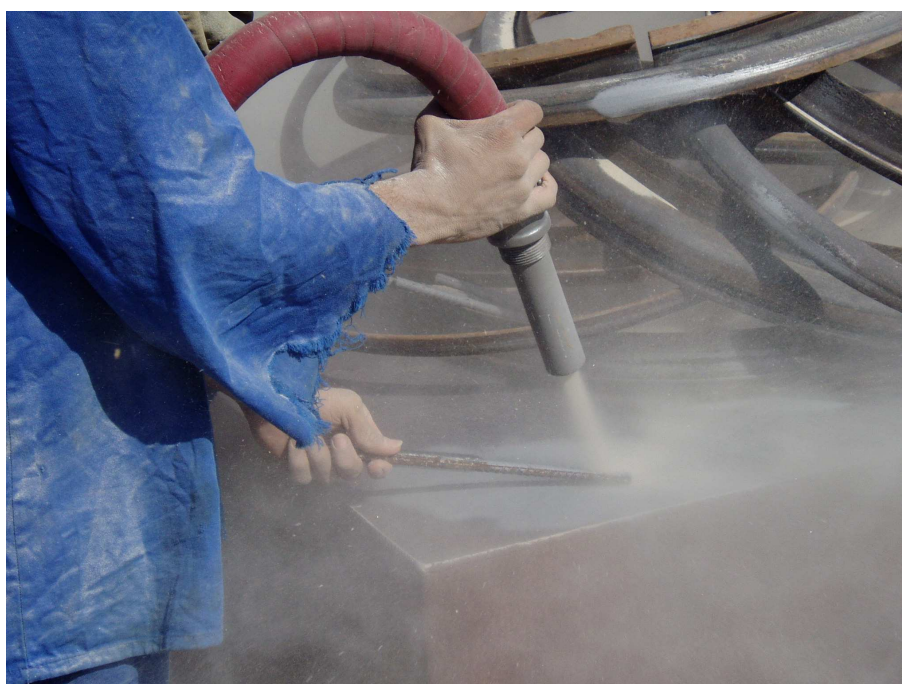
Figura 4.28 – Jateamento de areia à seco.

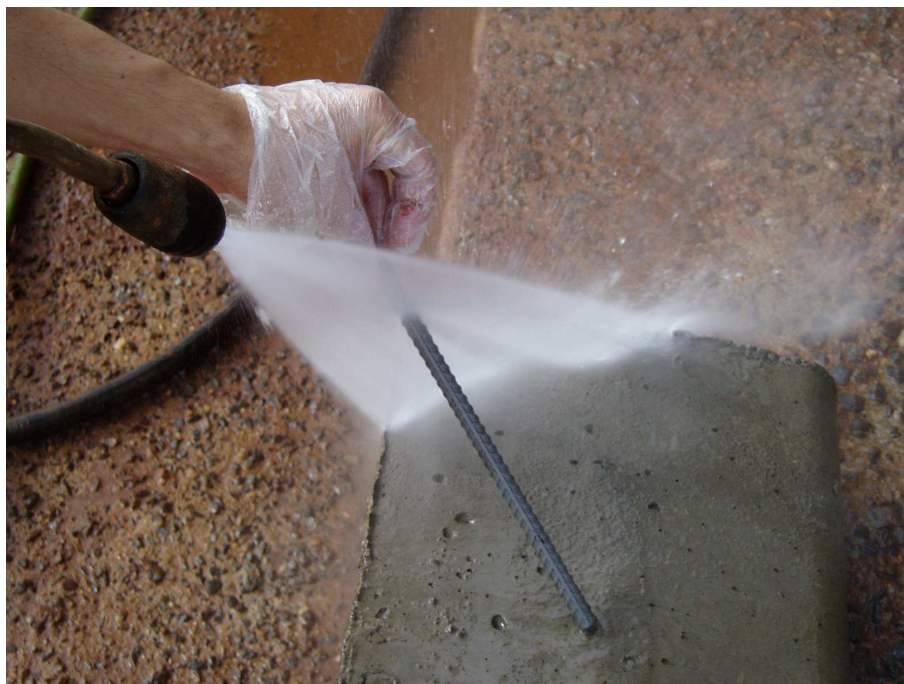
Figura 4.29 – Hidrojateamento, após jateamento de areia à seco.

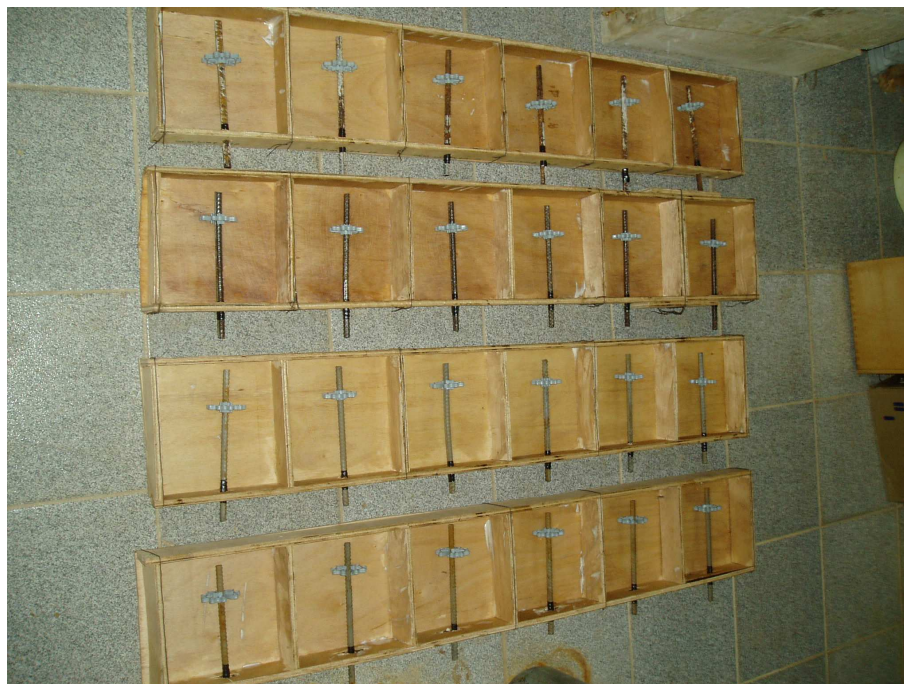
Figura 4.30 – Formas de compensado com as armaduras, prontas para serem concretadas.

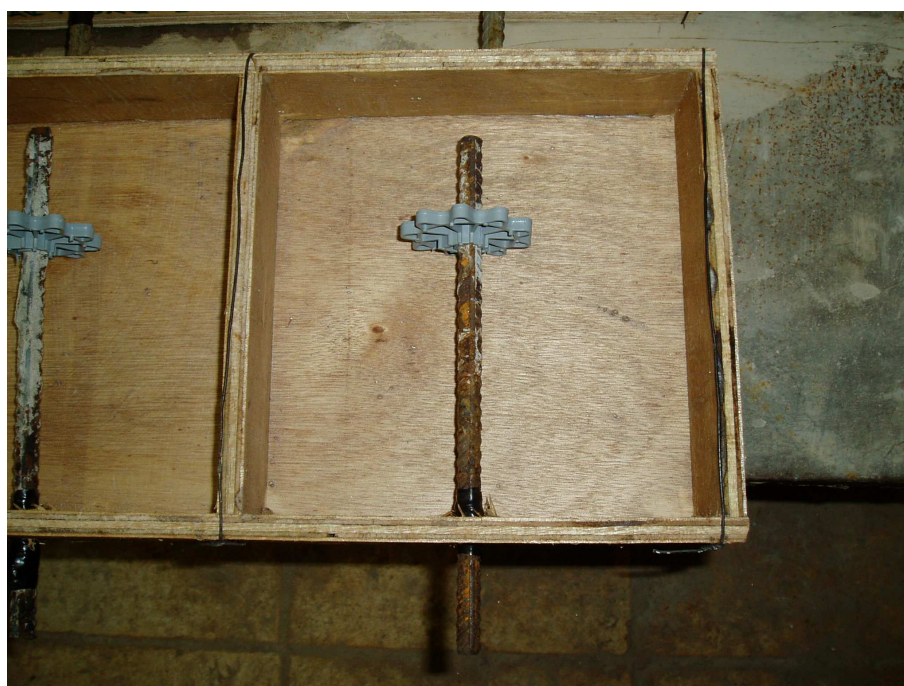
Figura 4.31 – Detalhe do espaçador plástico e da fita isolante na armadura, com a finalidade de manter o cobrimento e evitar uma diferença de aeração, respectivamente.

Depois de realizado os processos de limpeza das armaduras, cada uma delas foi novamente concretada em fôrmas de madeirite de 20 x 20 x 6 cm, utilizando-se, também, espaçadores plásticos para obter uma uniformidade no cobrimento, conforme mostrado nas Figuras 4.30 e 4.31.

A Figura 4.31 apresenta detalhe da fita isolante utilizada na armadura entre a parte interior do concreto e a parte externa, com o propósito de evitar uma diferença de potencial promovida pela diferença de aeração neste ponto (concentração diferente de oxigênio na mesma armadura).

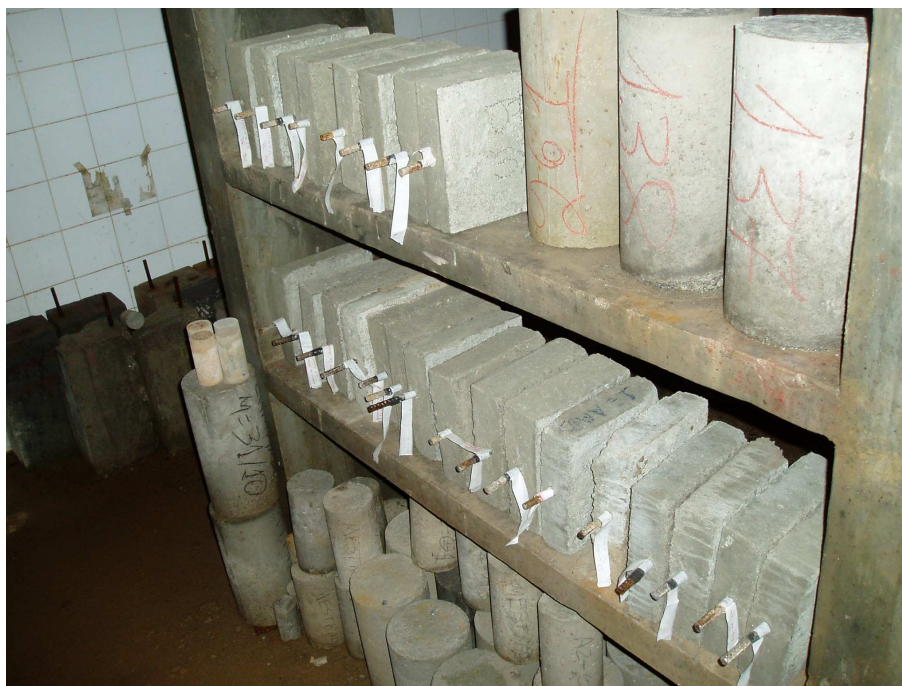
Figura 4.33 – Corpos-de-prova armazenados na câmara úmida do Laboratório de Materiais de Construção da EEC/UFG.

Logo após a concretagem das armaduras, os corpos-de-prova foram curados em câmara úmida, com umidade relativa de  $90 \pm 10\%$  (Figura 4.33), até 71 dias, com exceção dos corpos-de-prova com armaduras limpas por hidrojateamento de alta pressão (6000 psi), os quais permaneceram neste ambiente de cura até os 113º dia, uma vez que estas armaduras foram concretadas alguns meses depois, como já explicado no Item 4.5.4 (e). O monitoramento das armaduras foi feito em ambiente de câmara úmida, esperando que o processo de corrosão fosse controlado mesmo existindo um ambiente favorável ao desenvolvimento da corrosão.

Verificando-se a estabilização dos resultados das medidas eletroquímicas, as amostras foram novamente armazenadas em câmara úmida (Figura 4.33), ambiente bastante favorável para o processo de corrosão, para realizar a avaliação final dos sistemas de limpeza.

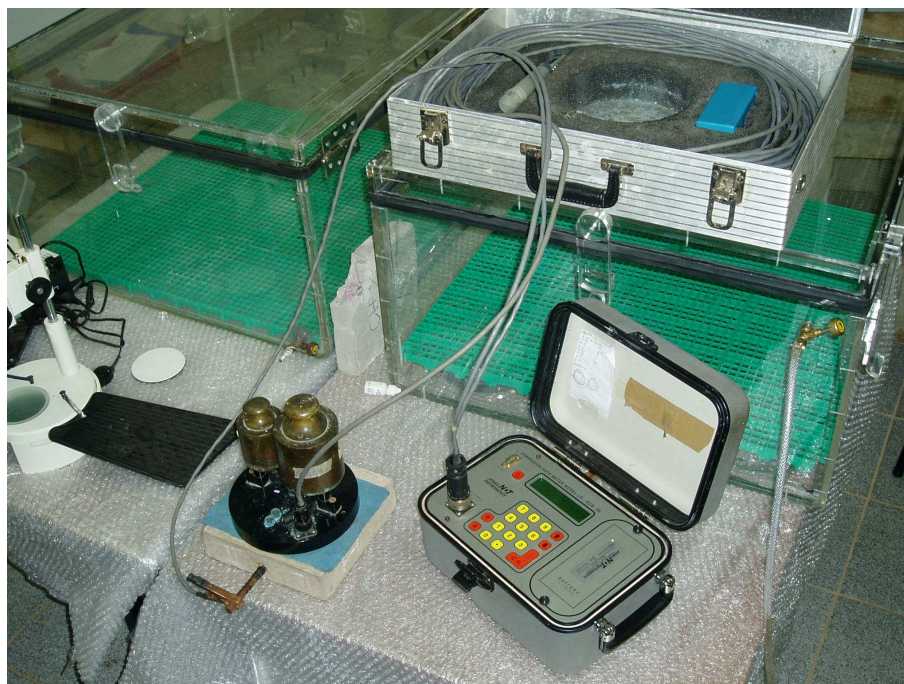
Figura 4.34 – Monitoramento dos corpos-de-prova por meio do GECOR6, avaliando os sistemas de limpeza das armaduras.

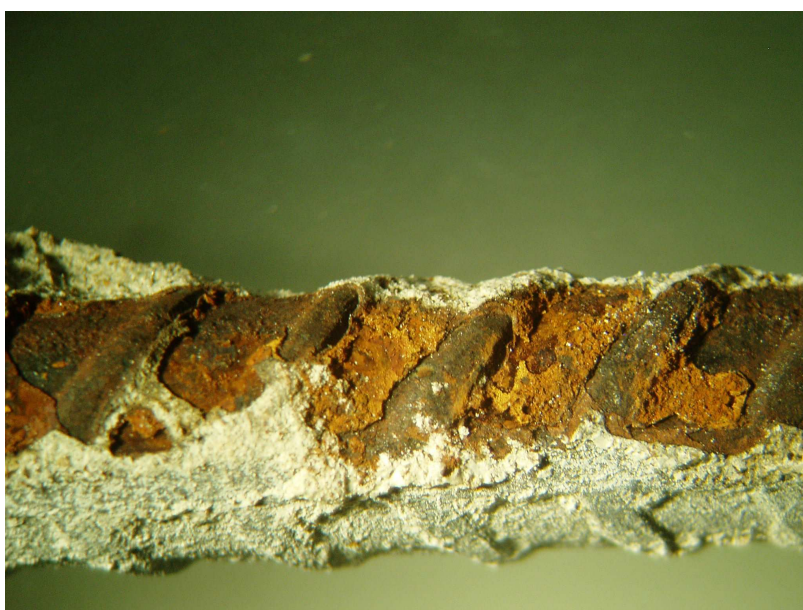
Figura 5.25 - Imagem estereoscópica da superfície da armadura sem procedimento de limpeza, apresentando avançado processo de corrosão.

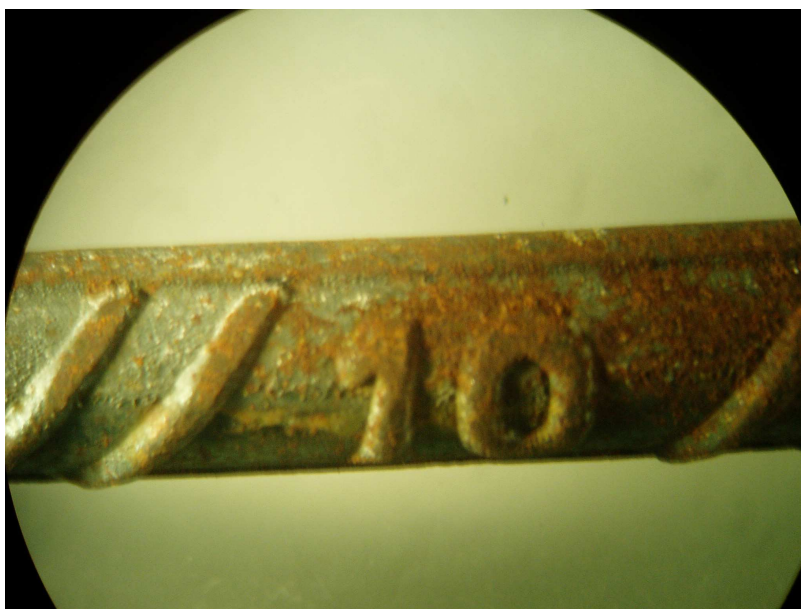
Figura 5.31 – Imagem estereoscópica da superfície da armadura após o procedimento de limpeza com hidrojateamento de alta pressão com 6000 psi.
