**Influência da ponte de aderência epoxídica e limpeza da  
armadura no desempenho do reparo localizado em  
estruturas com problemas de corrosão por íons cloreto**

Dissertação apresentada ao curso de  
Mestrado em Engenharia Civil da  
Universidade Federal de Goiás para a  
obtenção do título de Mestre em  
Engenharia Civil.

Estruturas e Materiais de Construção

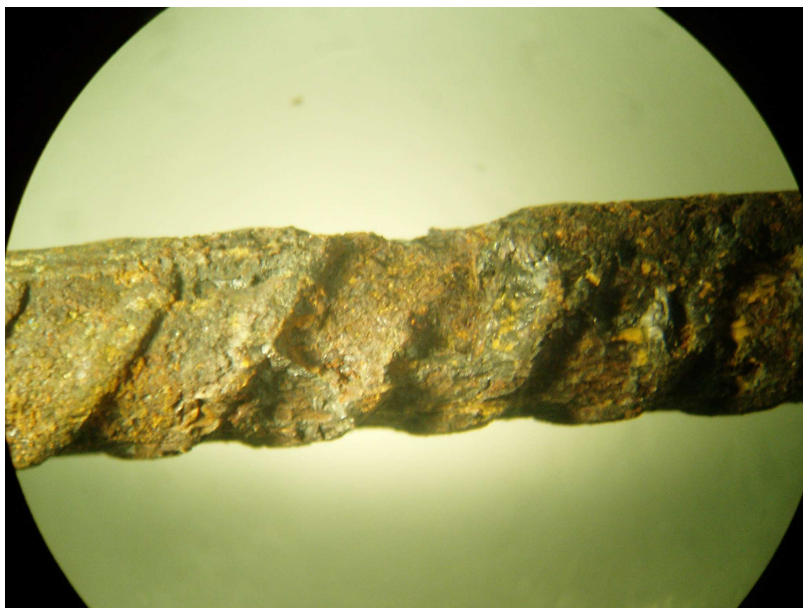
Figura 5.32 - Imagem estereoscópica da superfície da armadura após o procedimento de limpeza com hidrojateamento de alta pressão com 6000 psi apresentando pouca eficácia na remoção dos produtos de corrosão.
