Como se encontram as marquises do Recife?

JOÃO R. CARVALHO
TIAGO .O. CHAVES
ANTONIO CARLOS A. MELO
ELIANA CRISTINA B. MONTEIRO
ESCOLA POLITÉCNICA DE PERNAMBUCO
UNIVERSIDADE DE PERNAMBUCO

PAULO R. L. HELENE
ESCOLA POLITÉCNICA DE SÃO PAULO
UNIVERSIDADE DE SÃO PAULO

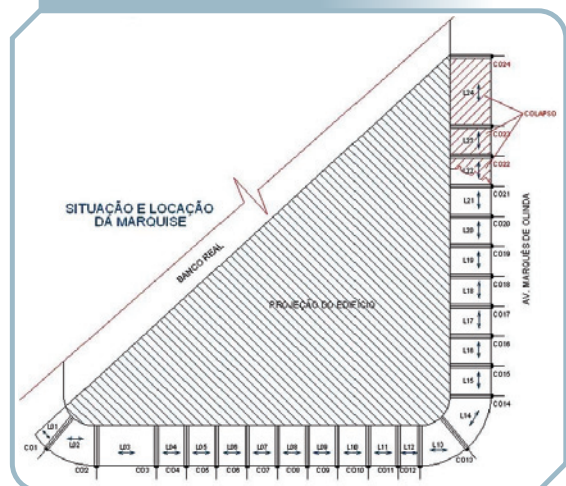
Figura 3 – Planta Baixa e de localização da M3 na Rua do Bom Jesus – Recife

Dois dias após as celebrações do carnaval de 2009, desabou um trecho da marquise M3, localizado na esquina da Avenida Marquês de Olinda com a Rua do Bom Jesus no Bairro do Recife Antigo, Recife - PE. Segundo análises realizadas, constatou-se que a edificação encontrava-se abandonada e não havia qualquer rotina de manutenção.

Durante a inspeção, constatou-se que a marquise, com aproximadamente 2,0m de balanço, apoiava-se em consolos, e estes, por sua vez, eram engastados na estrutura da fachada. Apresentamos a seguir a planta de situação e locação, com a indicação dos elementos estruturais da marquise na Figura 3 e a geometria dos elementos estruturais em concreto na Figura 4.
