**AVALIAÇÃO DA RESISTÊNCIA DO CONCRETO AO MEIO  
AMBIENTE EM ESTRUTURA DE CONCRETO DO PORTO DO  
RECIFE: ESTUDO DE CASO.**

Dissertação apresentada ao Curso de Pós-Graduação em Engenharia Civil, da Escola Politécnica de Pernambuco da Universidade de Pernambuco para obtenção do título de Mestre em Engenharia.

O presente trabalho analisou o concreto de uma edificação no Porto do Recife, envolta em ambiente marinho, urbano e industrial, foram realizadas inspeções, ensaios de campo e de laboratório no intuito de verificar a degradação do concreto armado do Armazém 6 do Porto do Recife. Convergindo no sentido de realizar o diagnóstico da estrutura, levando em consideração as distintas condições de exposição a agentes agressivos de cada uma das quatro fachadas do armazém.

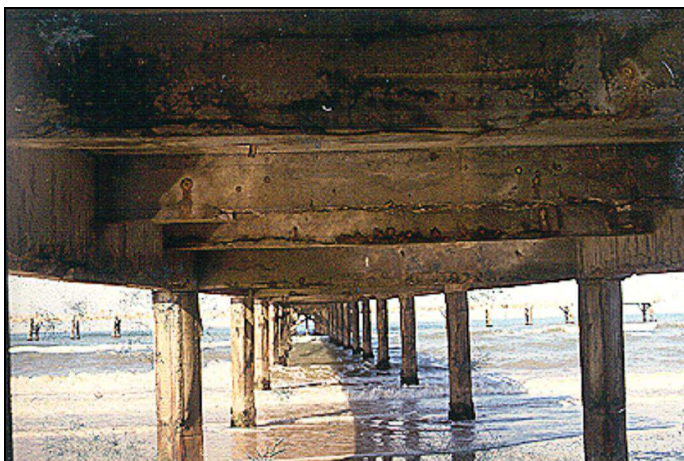
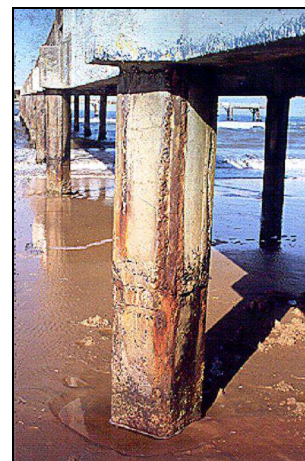
Foto 2.1 - Ataque característico devido a corrosão de armadura em zona de variação de marés – (a) vista inferior da plataforma e (b) detalhe da lateral do pilar (LIMA; MORELLI, 2004).

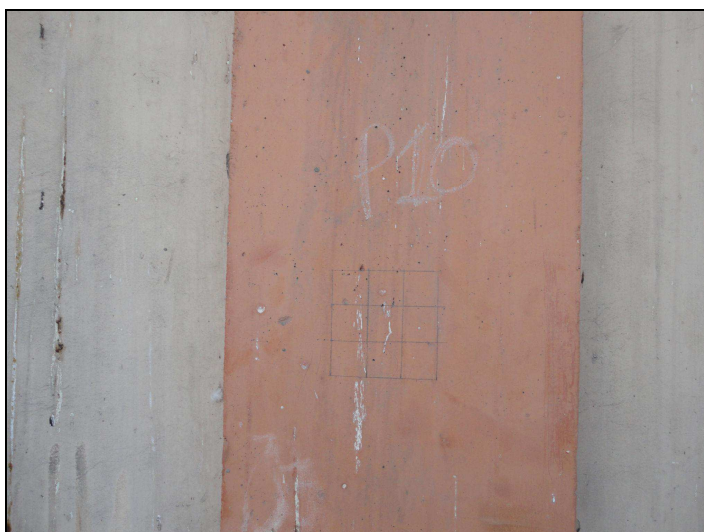
Foto 3.10 – Desenho da malha no pilar a ser ensaiado.

Embora haja discussão sobre a validade do ensaio de esclerometria, principalmente no que diz respeito à determinação da resistência à compressão, este pode ser utilizado para determinar a dureza superficial e identificar possíveis deslocamentos da camada de cobrimento ocasionados pelo processo de corrosão das armaduras. Nestes casos o índice esclerométrico é menor que 20, fato que impossibilita a realização do ensaio. A Foto 3.10 mostra o desenho da malha no pilar submetido ao ensaio.

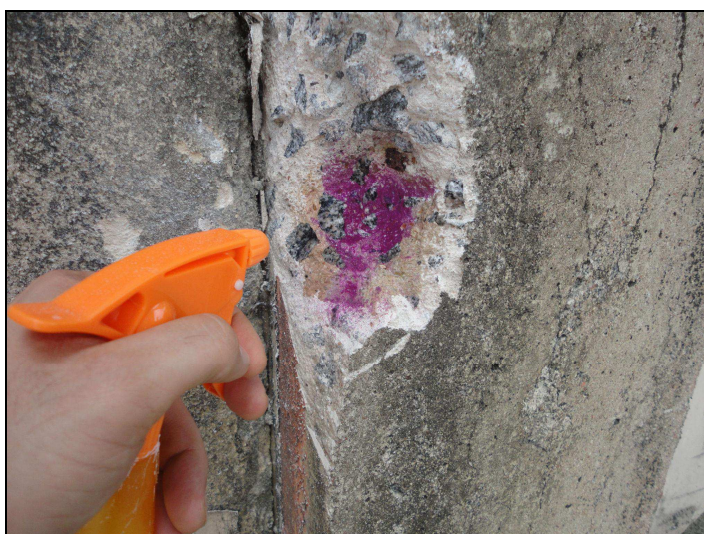
Foto 3.11 – Concreto após receber a aplicação da solução de fenolftaleína.

A zona carbonatada apresentava-se incolor, e a não carbonatada apresentou uma coloração rosada, sendo possível medir a profundidade da frente de carbonatação na transição de uma zona para a outra, com o auxílio de um paquímetro.

A Foto 3.11 mostra a coloração do concreto após a aplicação da solução de fenolftaleína.

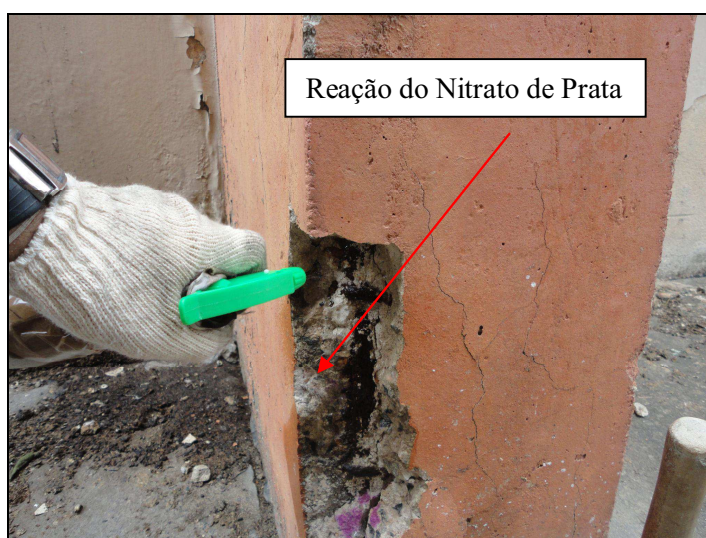
Foto 3.12 – Concreto após aplicação de solução de nitrato de prata.

Foram selecionados oito pilares para realização do ensaio de aspersão de Nitrato de Prata: P4, P9, P10, P19, P24, P33, P40 e P43. A solução de Nitrato de Prata com concentração de 0,1 mol/l, que corresponde a 17g de  $\text{AgNO}_3$  para 1 litro de água destilada foi aplicado nas peças. O resultado esperado é a coloração esbranquiçada correspondendo a um precipitado de cloreto de prata que indica a presença de cloretos livres no concreto. A Foto 3.12 corresponde a um pilar ensaiado com a solução de Nitrato de Prata.

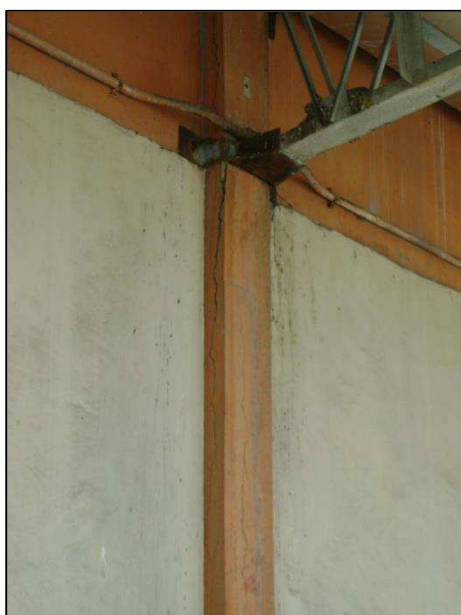
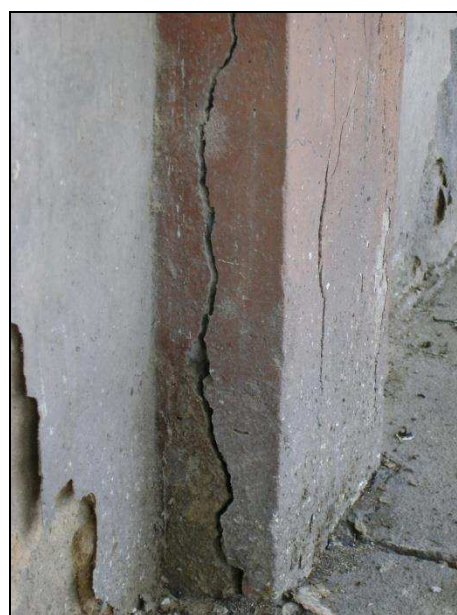
Pequena parte dos pilares mantinha-se preservados, sem presença de fissuras e de armaduras expostas, enquanto que a maioria apresentava sinais de degradação, sendo as fissuras vistas com maior incidência. As fissuras encontradas eram predominantemente de corrosão, caracterizadas por ter direção paralela as da armadura principal (longitudinal).

A localização das fissuras de corrosão variavam de acordo com o elemento, contudo, dois eram os lugares mais freqüentes: junto a mão francesa que suportava a marquise, na parte superior do pilar e na base do pilar junto ao piso, conforme mostra a Foto 4.3.

Foto 4.3 – (a) Pilar apresentando fissura de corrosão na região superior e (b) detalhe da fissura de corrosão paralela a armadura longitudinal na parte inferior.

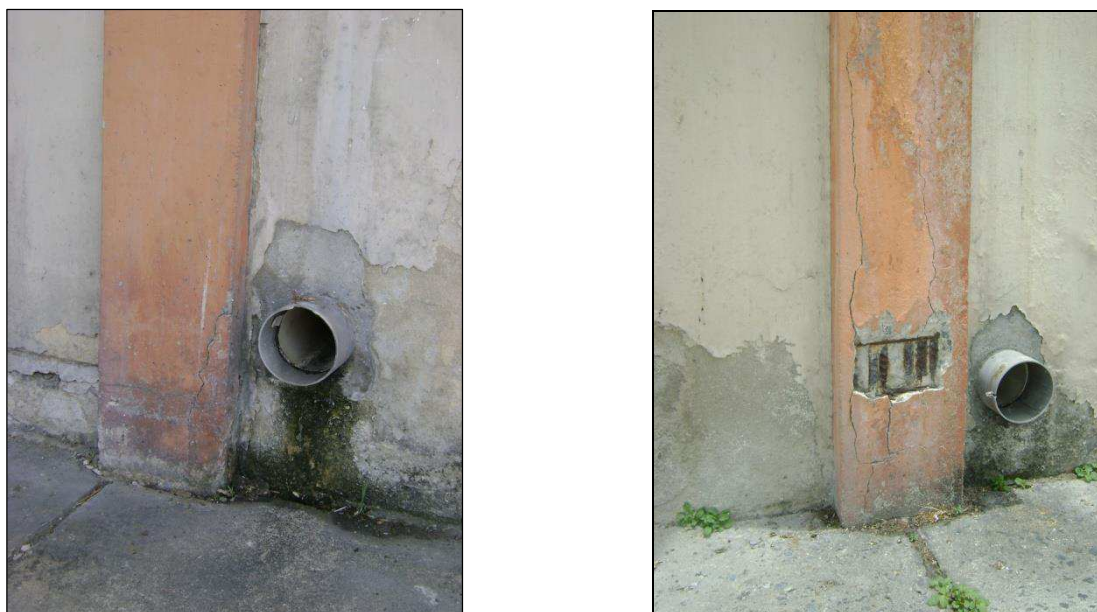
Foto 4.4 – (a) Saída do tubo de queda de água pluvial rente ao pilar e (b) Pilar apresentando armadura exposta e fissuras de corrosão.

Os poucos registros de armadura exposta verificados nesta fachada, apresentavam uma peculiaridade, estavam situados próximos as saídas de águas pluviais. Estas saídas de águas pluviais provocavam na parte inferior destes pilares uma situação diferente do restante do elemento, se a parte acima do tubo era protegida contra a chuva pela marquise, a parte de baixo recebia grande quantidade de água e consequentemente maior umidade, sendo assim estava submetida a ciclos de molhagem e secagem. Provavelmente, deve-se a esta condição de exposição, o avanço do processo de corrosão das armaduras nas regiões próximas ao tubo de saída das águas pluviais. Não se verificou manifestações patológicas nas vigas de bordo que se encontravam abaixo da marquise e no nível da mão francesa.

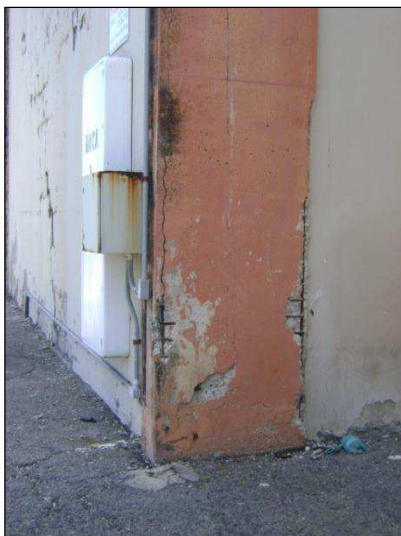
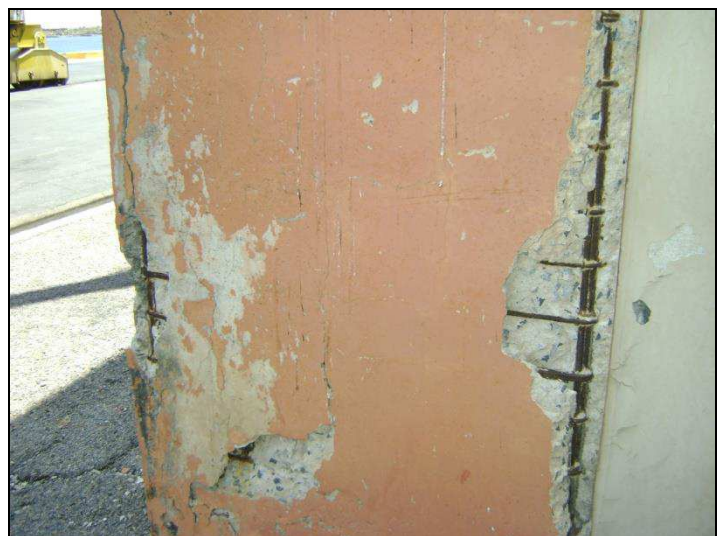
O Pilar P39 localizado no vértice entre as Fachadas Leste e Norte, apresentava maior grau de deterioração ante os demais pilares da Fachada Norte, este possuía fissuras de corrosão e pontos extensos de armadura exposta, embora não se tenha evidenciado perda considerável de seção da armadura. A localização das manifestações patológicas era, principalmente, na parte inferior do elemento estrutural, como exibe a Foto 4.8.

Foto 4.8 – (a) Vista geral do Pilar P39 e (b) detalhe da corrosão das armaduras nas faces do Pilar P39.

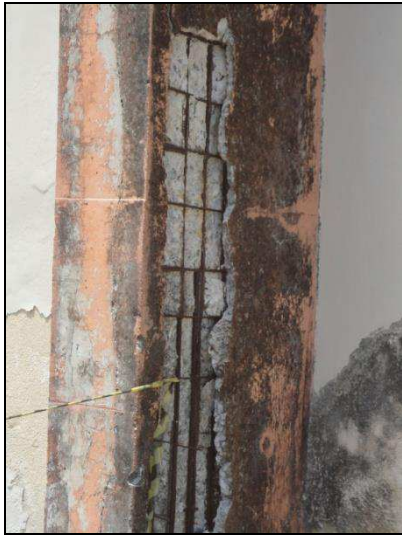
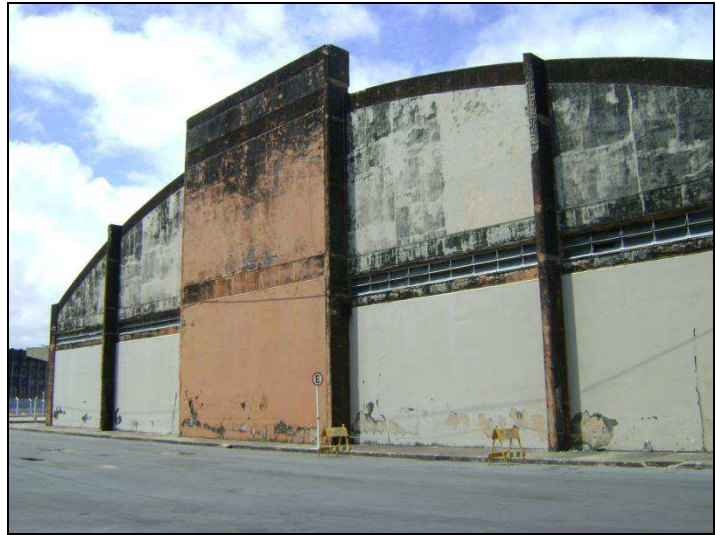
Todos os pilares foram acometidos pela corrosão de armadura, sendo a presença desta manifestação patológica facilmente identificável, uma vez que os elementos estruturais apresentavam extensos trechos com armadura exposta.

Registrava-se a presença, nos pilares, de fissuras com direção paralela a armadura longitudinal, sintoma típico do processo de corrosão de armadura. A pintura dos elementos estruturais, inicialmente na tonalidade laranja, mostrava-se em coloração preta, sintoma que indicava a presença de bolor.

Todas estas ocorrências podem ser visualizadas através da Foto 4.11. Parte da calçada que circundava a Fachada Sul encontrava-se interditada por meio de cavaletes e fita de segurança, havia o risco de queda de material, o concreto desprendia-se do elemento estrutural, comprovando mais uma vez o adiantado estágio do processo de corrosivo.

Foto 4.11 – (a) P22 com armaduras expostas e manchas de bolor e (b) Fachada Sul com partes em coloração preta diferente da original, laranja e bege.

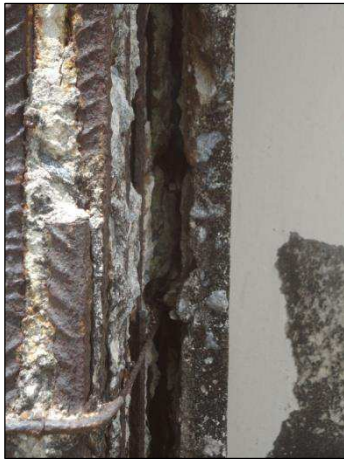
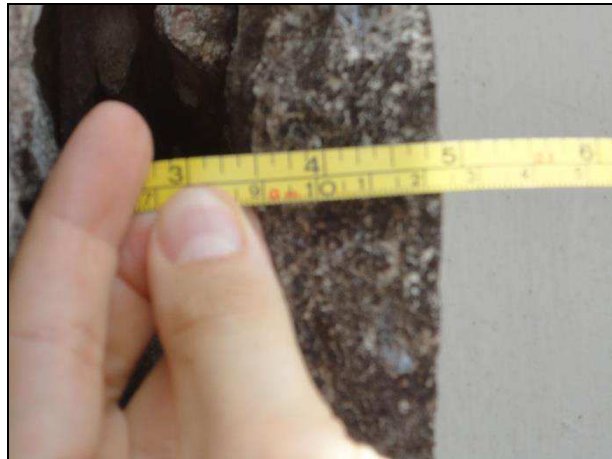
Verificou-se a força de expansão proveniente da corrosão do aço, com exceção do Pilar P01, este mais distante do mar, todos os outros apresentavam, em pelo menos uma das faces, a camada de revestimento deslocada em relação à armadura, em alguns casos, este descolamento excedia 2 cm (Foto 4.13).

Foto 4.13 – (a) Deslocamento da camada de revestimento em relação à armadura e (b) detalhe da medida de deslocamento da camada de revestimento da armadura.

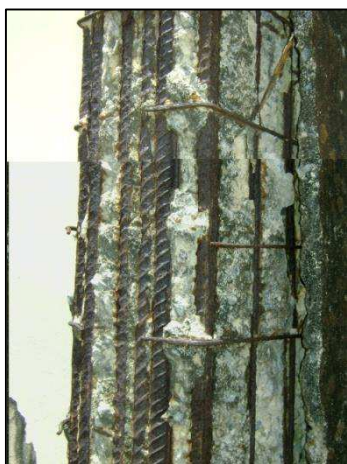
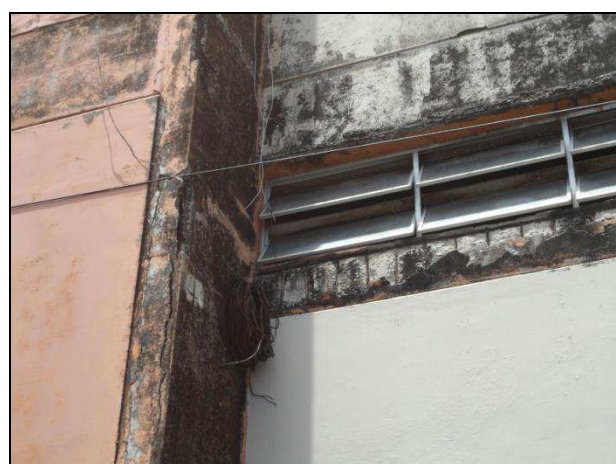
Constatou-se a existência de estribos rompidos em alguns pilares, aspecto que indicava o grau de avanço da frente corrosiva nas armaduras, notadamente no Pilar P23, que estava severamente afetado, as vigas de bordo, junto ao P21, também apresentavam processo de corrosão nas armaduras, além de estribos rompidos, a Foto 4.14 retrata estes dois casos.

Foto 4.14 - (a) P23 com estribos rompidos e (b) viga de bordo, junto ao P21, acometida pela corrosão.

A corrosão das armaduras existentes nos elementos estruturais pode ser classificada como generalizada, uma vez que não há pontos isolados com armadura exposta e sim regiões de grande extensão acometidas por corrosão

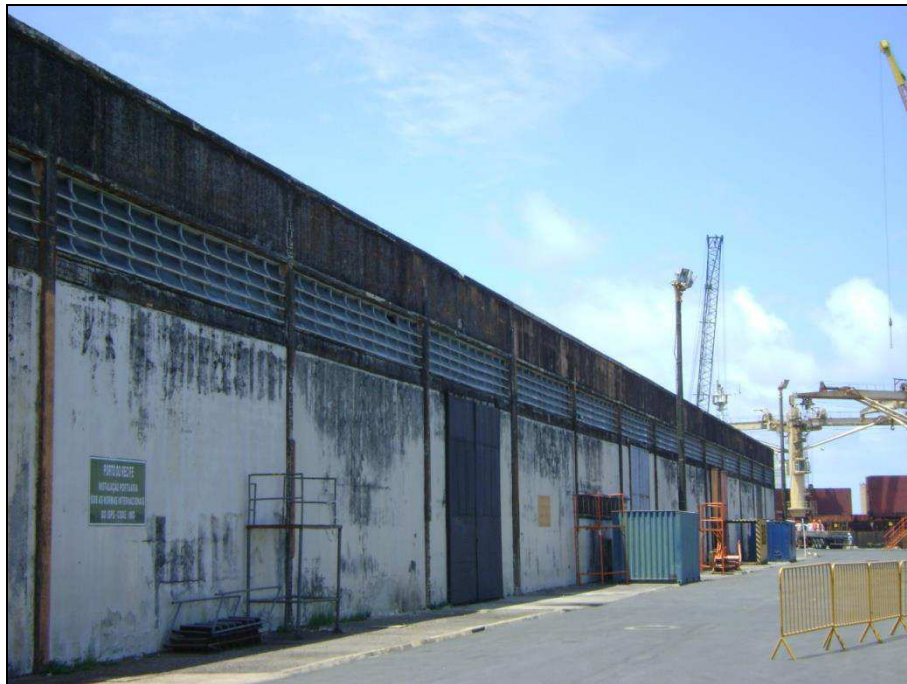
A Fachada Leste com cerca 150 m é composta pelos pilares: P23 (face leste), P24, P25, P26, P27, P28, P29, P30, P31, P32, P33, P34, P35, P36, P37, P38, P39 (face leste) e P44; situava-se por trás do cais do porto a uma distância de 24,70 m do mar. Esta condição expunha a estrutura à ação direta da névoa salina, e consequentemente, ao contato com íons cloreto. Originalmente, os elementos estruturais eram pintados na cor laranja e as paredes de vedação na cor bege, atestou-se a presença de bolor através da coloração preta dos elementos como

Foto 4.16 – Vista da Fachada Leste do Armazém 6 do Porto do Recife.

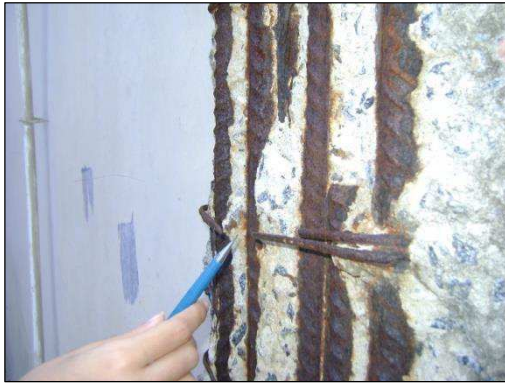
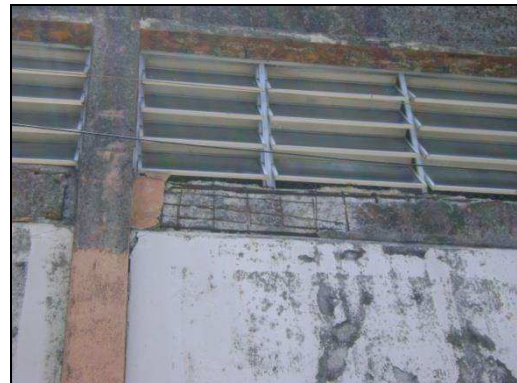
Quantitativamente a Fachada Leste, em conjunto com a Sul, apresentavam maior número de

elementos com armadura exposta, em alguns casos, com armadura transversal rompida, como pode ser visto na Foto 4.18.

Foto 4.18 – (a) P30 apresentando estribos rompidos e (b) viga de bordo acima do P27 exibindo armadura exposta.

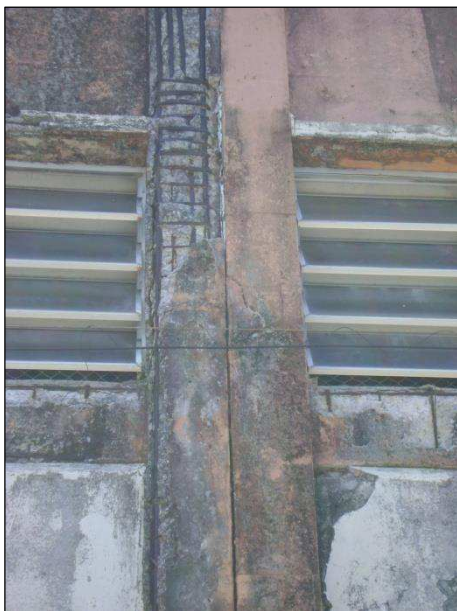
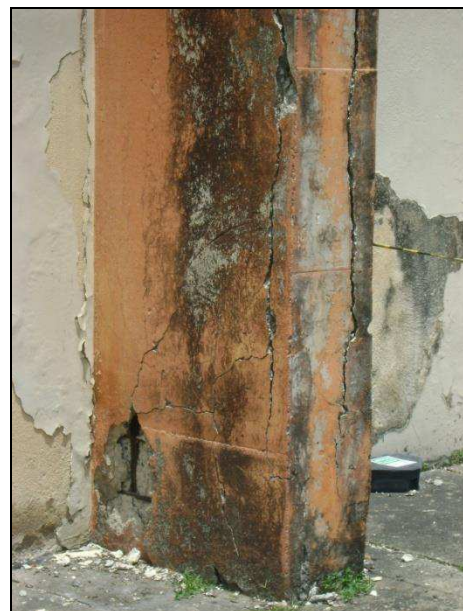
As fissuras encontradas em todos os pilares foram identificadas como de corrosão, ocorrendo o mesmo nas vigas de bordo, a Foto 4.19 retrata estas manifestações patológicas.

Foto 4.19 – (a) Fissuras de corrosão na viga de bordo e (b) no pilar.

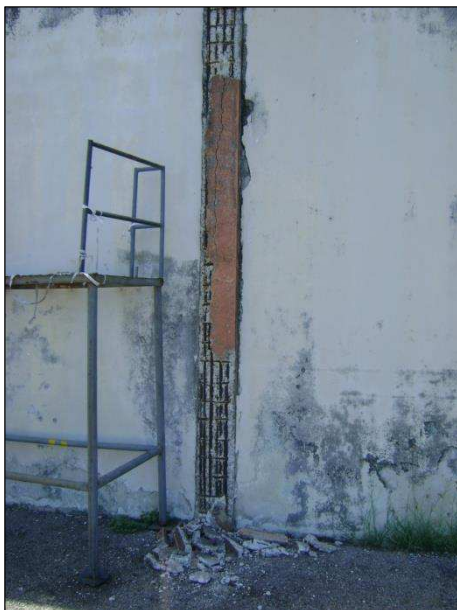
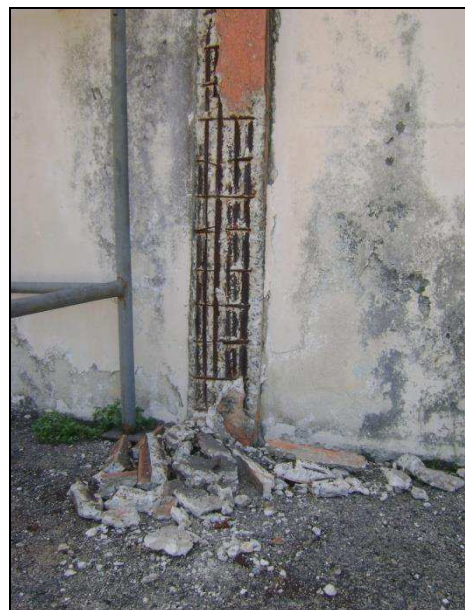
Em alguns casos, tal qual aconteceu no P26 a força de expansão produzida pela corrosão promovia destacamento da camada de cobrimento, expondo quase que totalmente a armadura do elemento estrutural (Foto 4.21)

Foto 4.21 – (a) Força expansiva da corrosão e (b) detalhe do destacamento da camada de cobrimento.

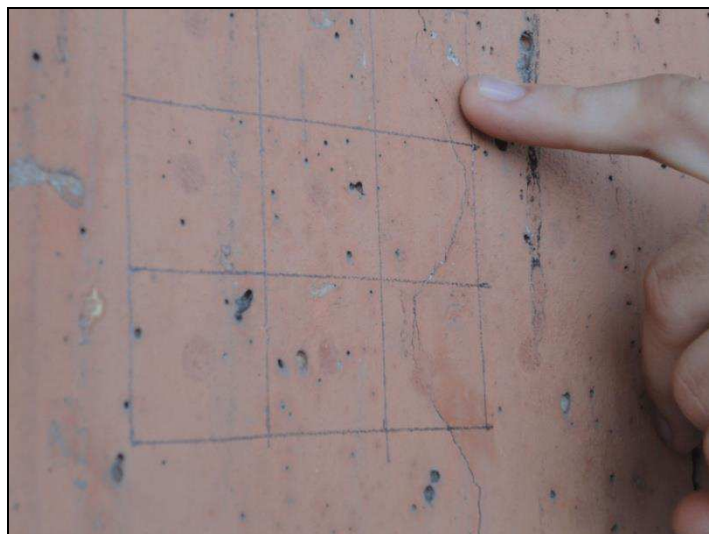
Foto 4.26 – Região descartada por conter fissuras superficiais.

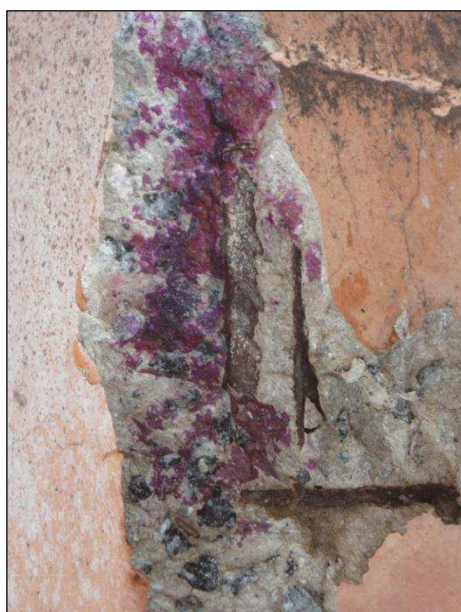
Os pilares da Fachada Norte apesar de exibirem algumas regiões ainda não carbonatadas, apresentavam despassivação da armadura, fato comprovado pela ausência de coloração avermelhada em algumas áreas junto à armadura (Foto 4.31).

Foto 4.31 – (a) P40 com regiões não carbonatadas e (b) P43 com regiões não carbonatadas.

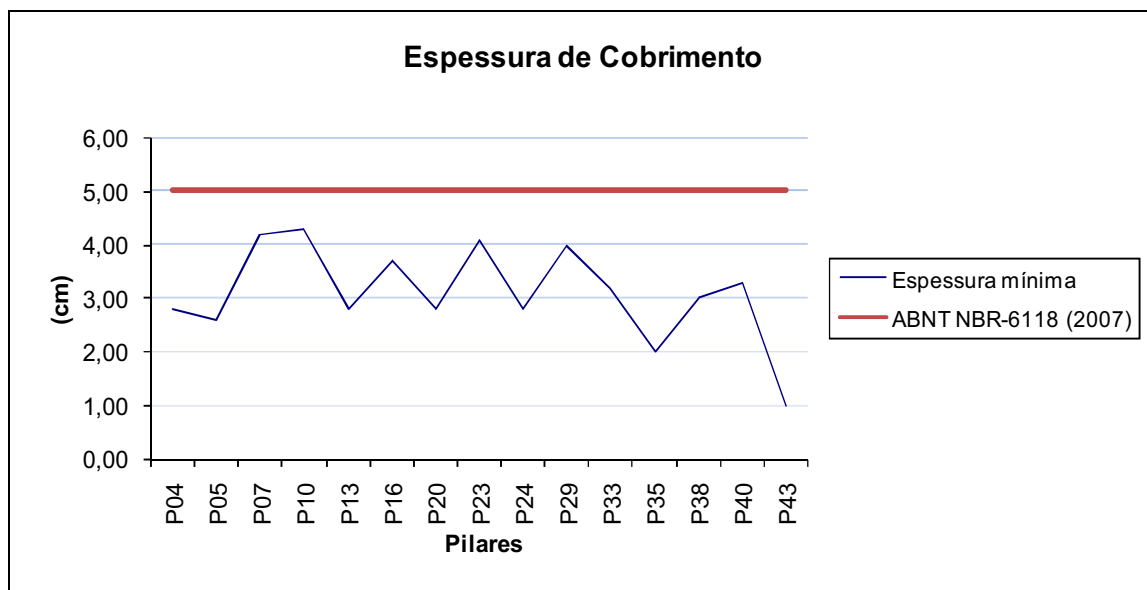
Figura 4.4 – Comparativo entre a ABNT NBR-6118 (2007) e a espessura de cobertura dos pilares.

Em nenhum dos pilares analisados a espessura mínima de cobertura estava de acordo com o que preconizada na ABNT NBR 6115 (2007). A Tabela 4.4 relaciona dos pilares que tiveram a espessura de cobertura medida em campo, informa as três medições realizadas por pilar e considera a espessura mínima como parâmetro de análise.

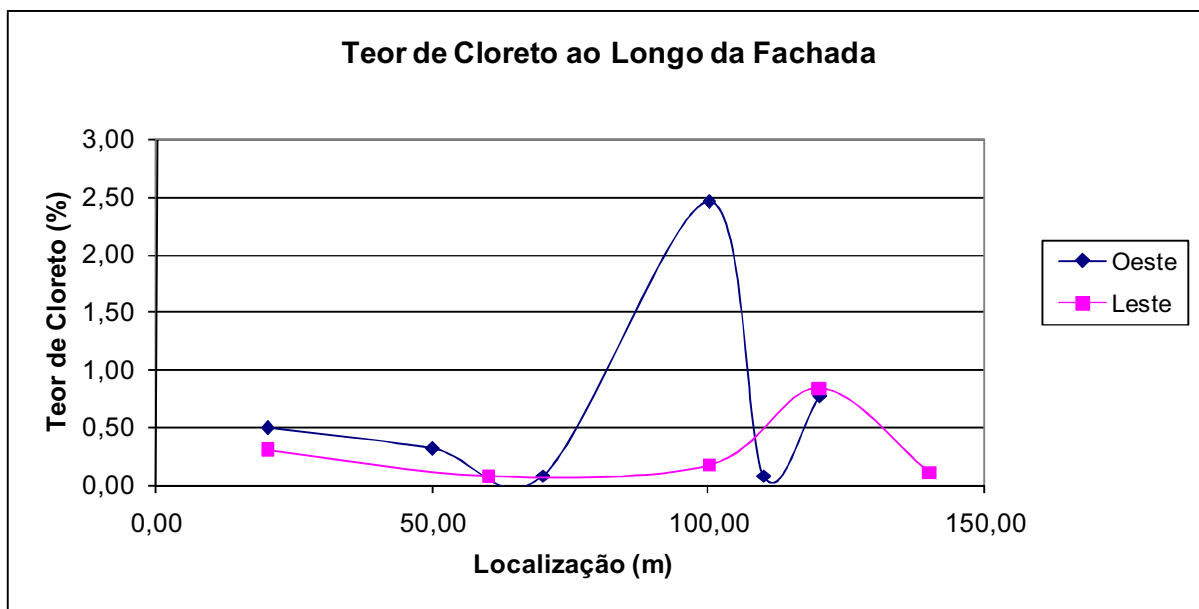
A Figura 4.5 retrata o teor de cloretos em relação ao posicionamento dos pilares das fachadas paralelas, Oeste e Leste. As fachadas têm um comprimento de 150 m e a distância entre os

pilares em ambas as fachadas é de 10 m. A distância ao mar é de 24,70 m para a Fachada Leste e 74,70 m para a Fachada Oeste.

Figura 4.5 – Relação entre o Teor de Cloreto e a localização do pilar.

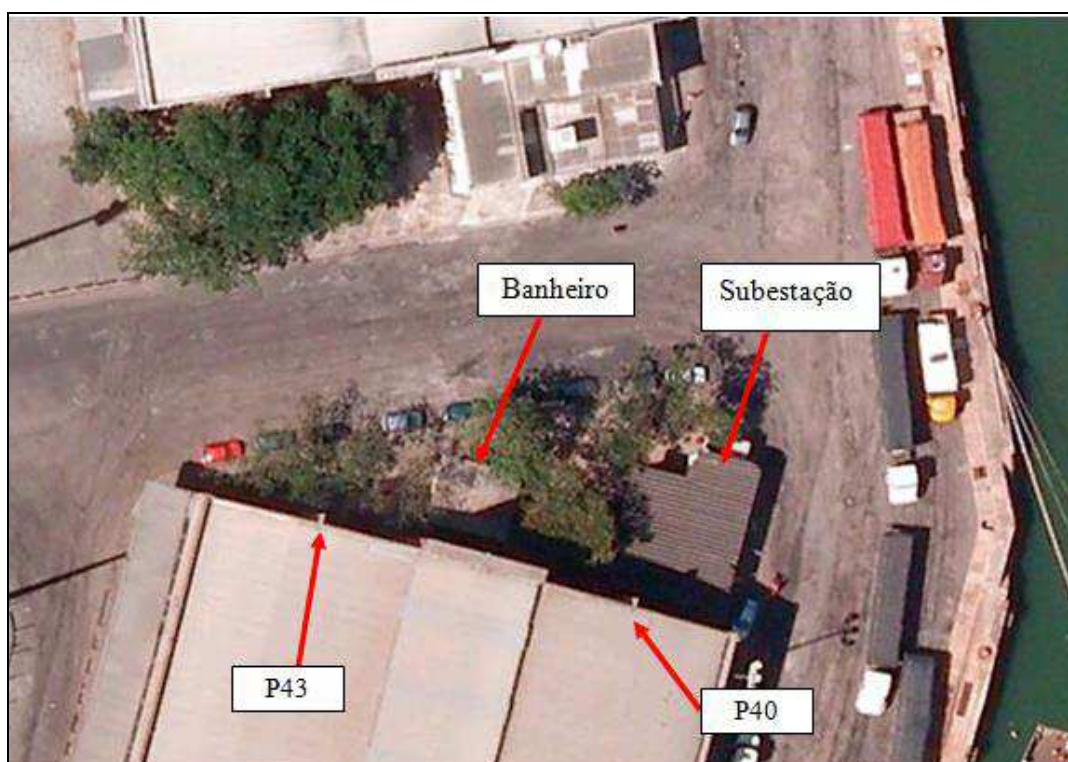
O pilar mais deteriorado e o único da Fachada Norte a apresentar armadura exposta foi o P33, este localizado no vértice entre as Fachadas Leste e Norte, nos demais pilares havia apenas bolor e fissuras de corrosão. Salienta-se que o referido pilar não era protegido pelas construções próximas a Fachada Norte. Através da análise dos resultados nos pilares P40 e P43, ambos da Fachada Norte, pode-se verificar as diferentes condições de exposição ao meio ambiente, em elementos da mesma fachada. O Pilar P40 estava mais próximo do mar e protegido pelas construções citadas, enquanto que o Pilar P43 estava mais distante do mar e sem qualquer proteção. A Foto 4.38 posiciona os pilares e as duas construções que servem de anteparo.

Foto 4.38 – Posicionamento dos Pilares P43 e P40 e da subestação elétrica e banheiros.
