**DETERMINAÇÃO DA VIDA ÚTIL DA PONTE SOBRE O RIO TOCANTINS EM
PORTO NACIONAL TOCANTINS.**

**PORTO NACIONAL-TO
2015**

Monografia submetida ao Curso de Engenharia Civil do Instituto Tocantinense Presidente Antônio Carlos Porto LTDA, como requisito para a obtenção do Grau de Bacharel em Engenharia Civil.

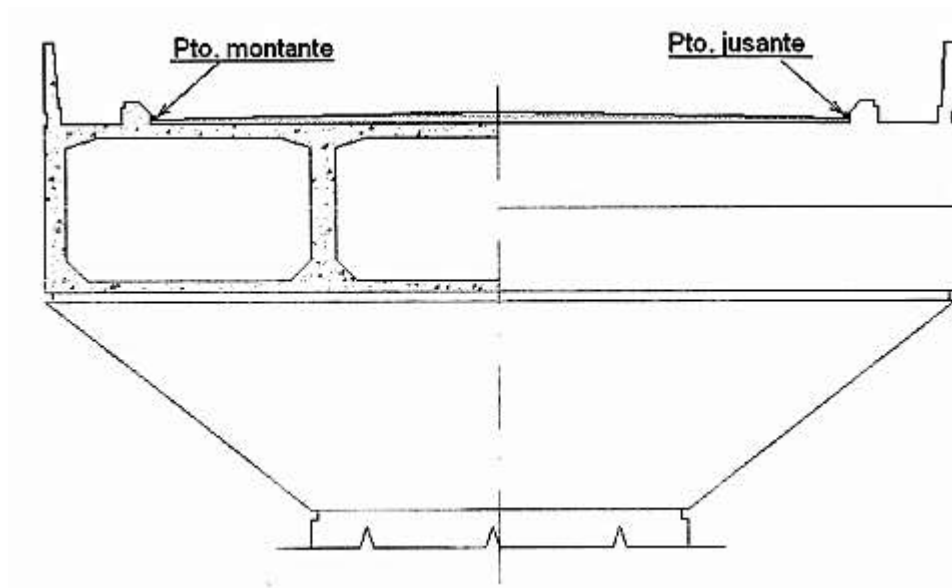
Figura 26- Localização dos Pontos no tabuleiro da ponte para levantamento geométrico
Fonte: LSE (2010)

Os resultados do levantamento geométrico e apresentado na Figura 27. Tomou-se como referência a primeira junta da ponte de entrada da Cidade de Porto Nacional. Os maiores pontos de deslocamentos na jusante do tabuleiro foram nos pilares P7 e P8, todos para baixo, enquanto para os deslocamentos de montante ocorreram maiores deslocamentos nos pilares P2 e P5.

Observa-se que ocorreu um rebaixamento global no greide da ponte entre 2003 e 2010, mais intenso do lado jusante (média 3,5 cm) do que do lado montante (média 3,2 cm).

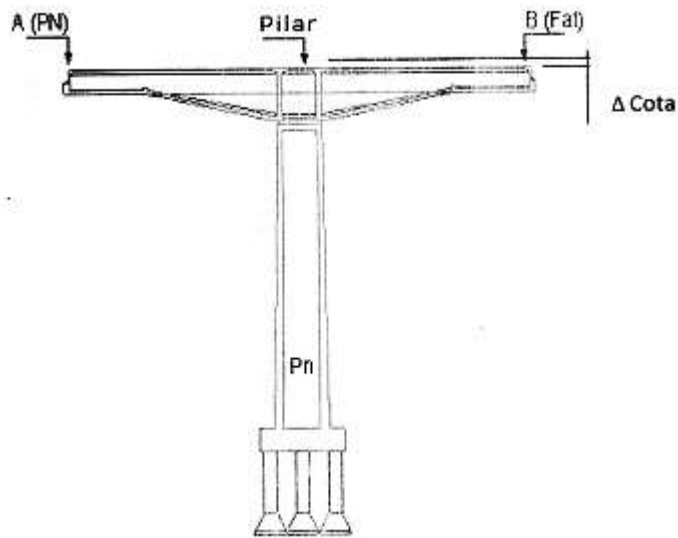
Figura 28 - cotas adotadas para avaliar deslocamentos dos balanços
Fonte: LSE, (2010)

Para avaliar os deslocamentos ocorridos somente nas extremidades dos balanços, foram analisadas as diferenças de cotas medidas nas juntas dos dentes gerber (extremidades dos balanços, A e B mostrados na Figura 28) e as cotas medidas acima dos respectivos pilares.

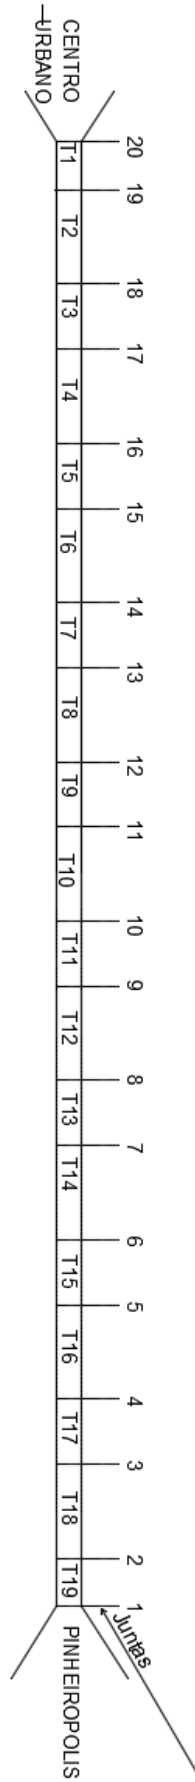
Figura 29- Disposição dos trechos do tabuleiro
Fonte: Arquivo próprio (2015).

Em cada trecho foi analisado a quantidade de trincas, fissuras e remendos. Os remendos foram executados com material asfáltico flexível e são provenientes dos buracos que existia no tabuleiro. O Quadro 14 representa a quantidade de remendos, fissuras e o comprimento de cada trecho.

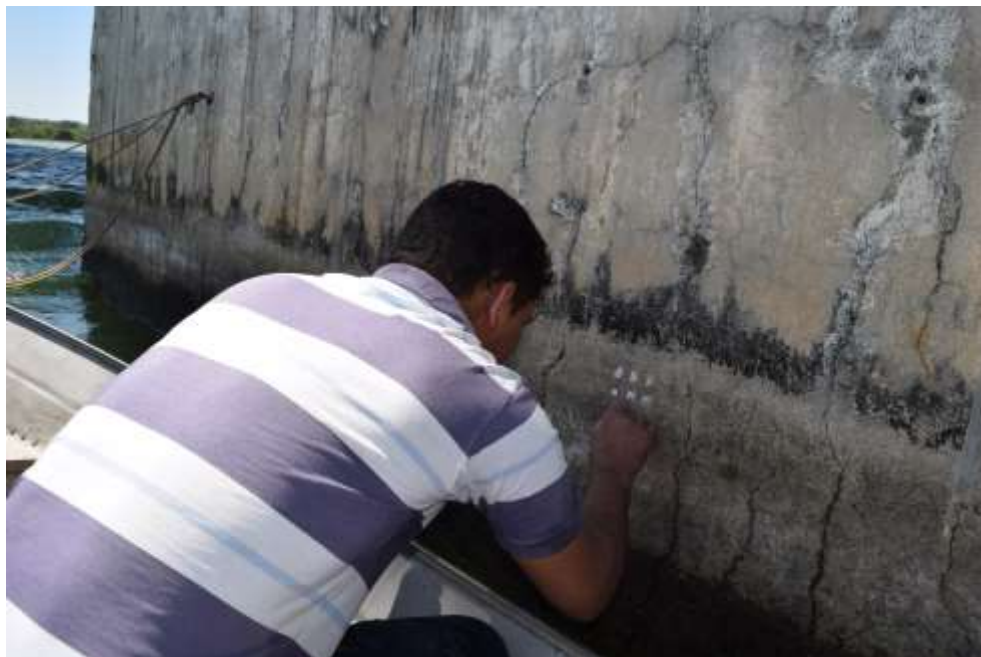
Figura 33- Demarcação da área a ser ensaiada
Fonte: Arquivo Próprio (2015).

Os ensaios de Esclerometria foram realizados em todos os pilares, de acordo com a NBR- 7584/2012, onde foram realizados para cada pilar 3 áreas de impactos efetuando 9 impactos para cada área conforme as Figura 33 e Figura 34.

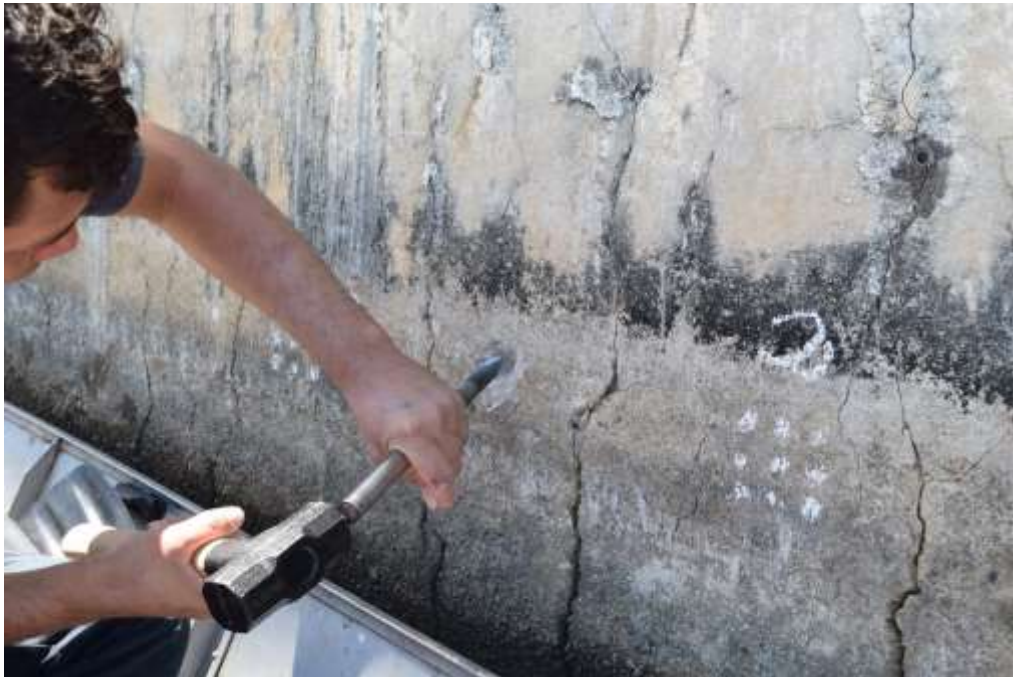
Figura 36- Abertura da Superfície para Ensaio de Carbonatação.
Fonte: Arquivo Próprio (2015).

O primeiro passo foi à abertura da superfície a ser ensaiado com auxílio de marreta e ponteira demonstrada na Figura 36.

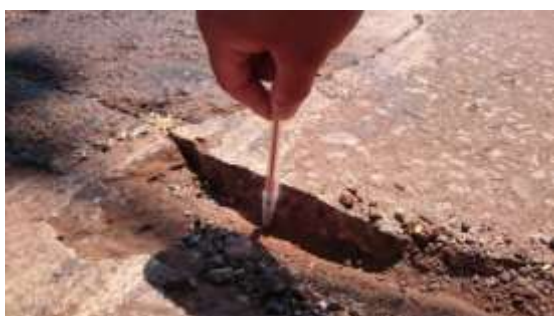
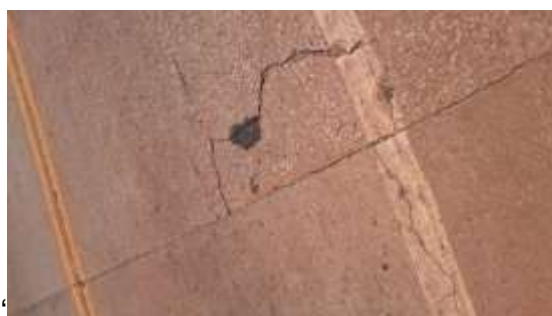
Figura 46 - Trecho 9

1. LAJE		Nota Técnica:
Buraco (abertura)	<input checked="" type="checkbox"/> Existe	<input type="checkbox"/> É Iminente
Armadura Exposta	<input type="checkbox"/> Muito Oxidada	<input type="checkbox"/> Grande Incidência
Concreto Desagregado	<input type="checkbox"/> Muita Intensidade	<input type="checkbox"/> Grande Incidência
Fissuras	<input type="checkbox"/> Forte Infiltração	<input checked="" type="checkbox"/> Grande Incidência
Marcas de Infiltração	<input type="checkbox"/> Forte	<input type="checkbox"/> Grande Incidência
Aspecto de Concreto	<input type="checkbox"/> Má Qualidade	
Cobrimento	<input type="checkbox"/> Ausente / Pouco	
		4

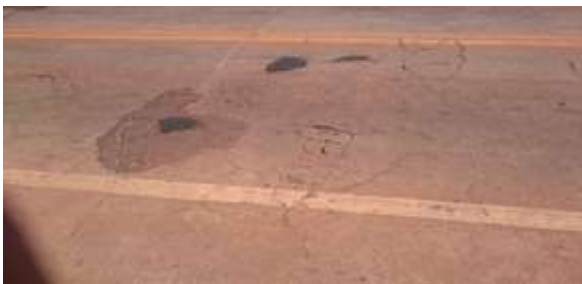
Figura 47 - Trecho 10

Porem no método de Castro (1994) os mesmos trechos possui níveis de deterioração médio como o trecho 12 e 18, com a necessidade de observação periódica e intervenção a médio prazo e os trechos 10 e 14 possui o nível de deterioração crítico com ações a serem adotadas intervenção imediata para estabelecer funcionalidade e segurança.

1. LAJE		Nota Técnica:	3
Buraco (abertura)	<input type="checkbox"/> Existe	<input checked="" type="checkbox"/> É Iminente	--
Armadura Exposta	<input type="checkbox"/> Muito Oxidada	<input type="checkbox"/> Grande Incidência	--
Concreto Desagregado	<input type="checkbox"/> Muita Intensidade	<input type="checkbox"/> Grande Incidência	--
Fissuras	<input type="checkbox"/> Forte Infiltração	<input checked="" type="checkbox"/> Grande Incidência	--
Marcas de Infiltração	<input type="checkbox"/> Forte	<input type="checkbox"/> Grande Incidência	--
Aspecto de Concreto	<input type="checkbox"/> Má Qualidade		--
Cobrimento	<input type="checkbox"/> Ausente / Pouco		--

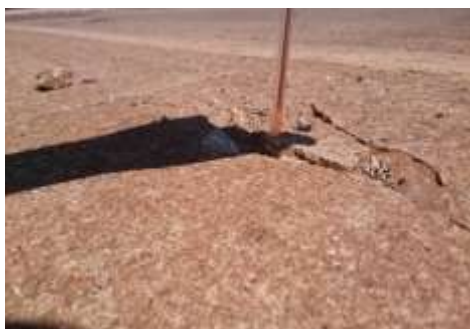
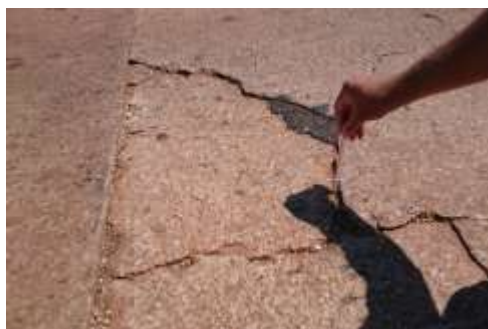
Figura 48 - Trecho 11

1. LAJE		Nota Técnica:	4
Buraco (abertura)	<input type="checkbox"/> Existe	<input checked="" type="checkbox"/> É Iminente	-
Armadura Exposta	<input type="checkbox"/> Muito Oxidada	<input type="checkbox"/> Grande Incidência	-
Concreto Desagregado	<input type="checkbox"/> Muita Intensidade	<input type="checkbox"/> Grande Incidência	-
Fissuras	<input type="checkbox"/> Forte Infiltração	<input checked="" type="checkbox"/> Grande Incidência	-
Marcas de Infiltração	<input type="checkbox"/> Forte	<input type="checkbox"/> Grande Incidência	-
Aspecto de Concreto	<input type="checkbox"/> Má Qualidade		-
Cobrimento	<input type="checkbox"/> Ausente / Pouco		-

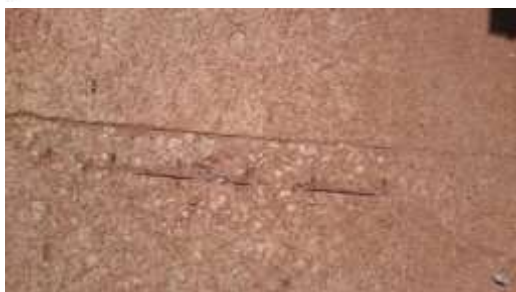
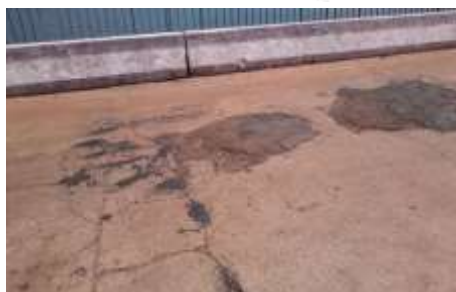
Figura 49 - Trecho 12

1. LAJE		Nota Técnica:	3
Buraco (abertura)	<input type="checkbox"/> Existe	<input checked="" type="checkbox"/> É Iminente	-
Armadura Exposta	<input checked="" type="checkbox"/> Muito Oxidada	<input type="checkbox"/> Grande Incidência	-
Concreto Desagregado	<input type="checkbox"/> Muita Intensidade	<input type="checkbox"/> Grande Incidência	-
Fissuras	<input type="checkbox"/> Forte Infiltração	<input checked="" type="checkbox"/> Grande Incidência	-
Marcas de Infiltração	<input type="checkbox"/> Forte	<input type="checkbox"/> Grande Incidência	-
Aspecto de Concreto	<input type="checkbox"/> Má Qualidade		-
Cobrimento	<input type="checkbox"/> Ausente / Pouco		-

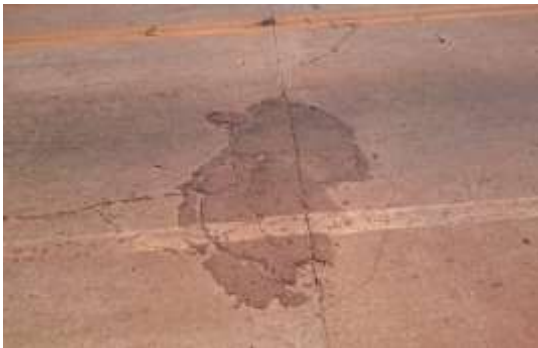
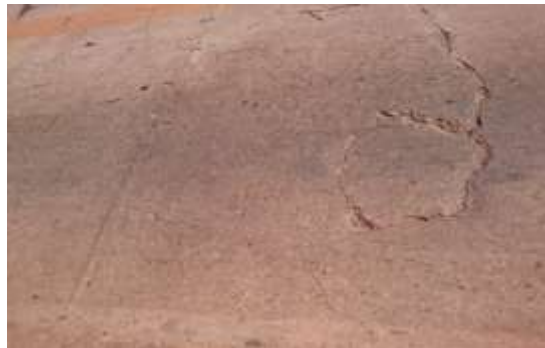
Figura 50 - Trecho 13

1. LAJE		Nota Técnica:
Buraco (abertura)	<input checked="" type="checkbox"/> Existe	<input type="checkbox"/> É Iminente
Armadura Exposta	<input type="checkbox"/> Muito Oxidada	<input type="checkbox"/> Grande Incidência
Concreto Desagregado	<input type="checkbox"/> Muita Intensidade	<input type="checkbox"/> Grande Incidência
Fissuras	<input type="checkbox"/> Forte Infiltração	<input checked="" type="checkbox"/> Grande Incidência
Marcas de Infiltração	<input type="checkbox"/> Forte	<input type="checkbox"/> Grande Incidência
Aspecto de Concreto	<input type="checkbox"/> Má Qualidade	
Cobrimento	<input type="checkbox"/> Ausente / Pouco	
		4

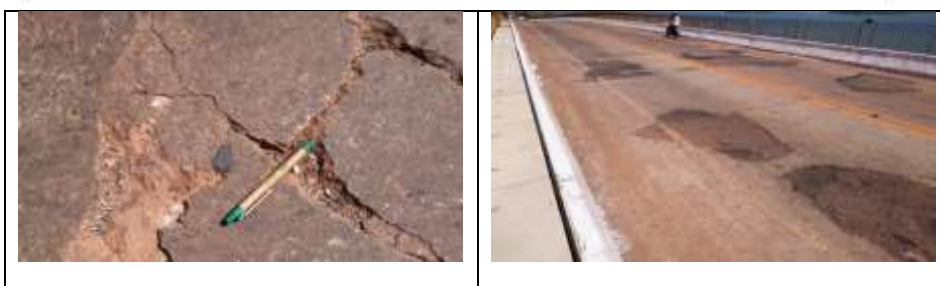
Figura 51 - Trecho 14

1. LAJE		Nota Técnica:	3
Buraco (abertura)	<input type="checkbox"/> Existe	<input checked="" type="checkbox"/> É Iminente	-
Armadura Exposta	<input type="checkbox"/> Muito Oxidada	<input type="checkbox"/> Grande Incidência	-
Concreto Desagregado	<input type="checkbox"/> Muita Intensidade	<input type="checkbox"/> Grande Incidência	-
Fissuras	<input type="checkbox"/> Forte Infiltração	<input checked="" type="checkbox"/> Grande Incidência	-
Marcas de Infiltração	<input type="checkbox"/> Forte	<input type="checkbox"/> Grande Incidência	-
Aspecto de Concreto	<input type="checkbox"/> Má Qualidade		-
Cobrimento	<input type="checkbox"/> Ausente / Pouco		-

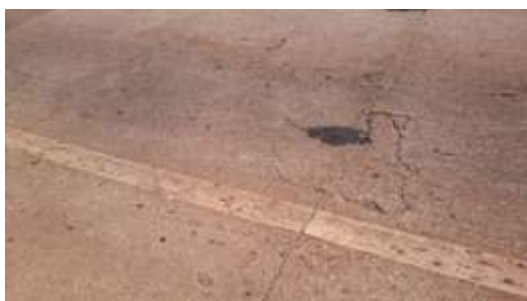
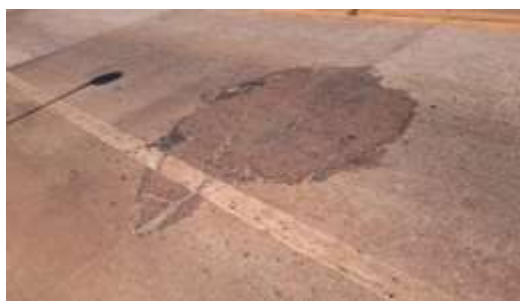
Figura 52 - Trecho 15

1. LAJE		Nota Técnica:	4
Buraco (abertura)	<input type="checkbox"/> Existe	<input checked="" type="checkbox"/> É Iminente	-
Armadura Exposta	<input type="checkbox"/> Muito Oxidada	<input type="checkbox"/> Grande Incidência	-
Concreto Desagregado	<input type="checkbox"/> Muita Intensidade	<input type="checkbox"/> Grande Incidência	-
Fissuras	<input type="checkbox"/> Forte Infiltração	<input checked="" type="checkbox"/> Grande Incidência	-
Marcas de Infiltração	<input type="checkbox"/> Forte	<input type="checkbox"/> Grande Incidência	-
Aspecto de Concreto	<input type="checkbox"/> Má Qualidade		-
Cobrimento	<input type="checkbox"/> Ausente / Pouco		-

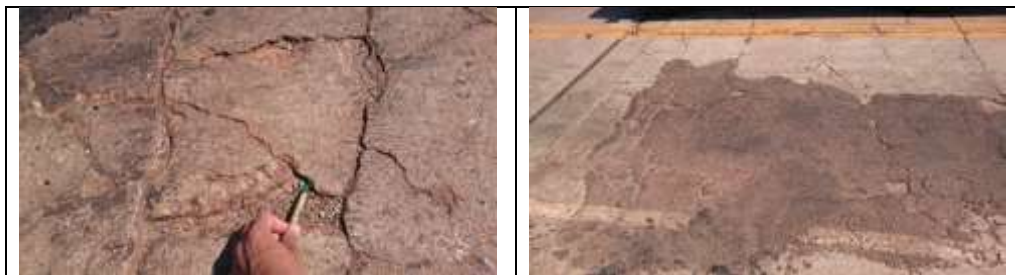
Figura 53 - Trecho 16

1. LAJE		Nota Técnica:
Buraco (abertura)	<input checked="" type="checkbox"/> Existe	<input type="checkbox"/> É Iminente
Armadura Exposta	<input type="checkbox"/> Muito Oxidada	<input type="checkbox"/> Grande Incidência
Concreto Desagregado	<input type="checkbox"/> Muita Intensidade	<input type="checkbox"/> Grande Incidência
Fissuras	<input type="checkbox"/> Forte Infiltração	<input checked="" type="checkbox"/> Grande Incidência
Marcas de Infiltração	<input type="checkbox"/> Forte	<input type="checkbox"/> Grande Incidência
Aspecto de Concreto	<input type="checkbox"/> Má Qualidade	
Cobrimento	<input type="checkbox"/> Ausente / Pouco

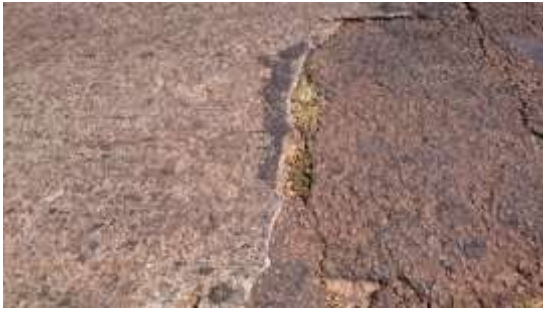
Figura 54 - Trecho 17

1. LAJE		Nota Técnica:	4
Buraco (abertura)	<input checked="" type="checkbox"/> Existe	<input type="checkbox"/> É Iminente	-
Armadura Exposta	<input type="checkbox"/> Muito Oxidada	<input type="checkbox"/> Grande Incidência	-
Concreto Desagregado	<input type="checkbox"/> Muita Intensidade	<input type="checkbox"/> Grande Incidência	-
Fissuras	<input type="checkbox"/> Forte Infiltração	<input checked="" type="checkbox"/> Grande Incidência	-
Marcas de Infiltração	<input type="checkbox"/> Forte	<input type="checkbox"/> Grande Incidência	-
Aspecto de Concreto	<input type="checkbox"/> Má Qualidade		-
Cobrimento	<input type="checkbox"/> Ausente / Pouco		-

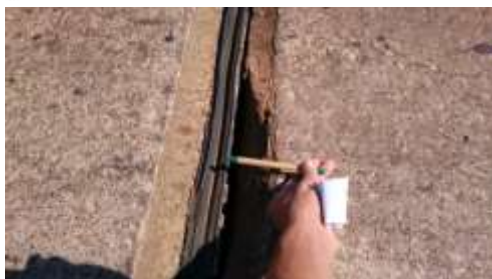
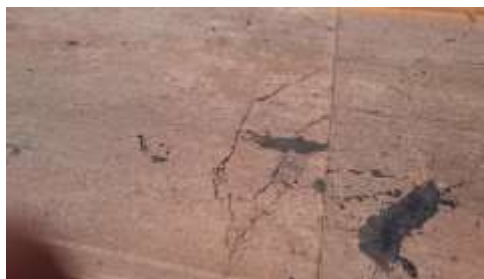
Figura 55 - trecho 18

1. LAJE		Nota Técnica:	3
Buraco (abertura)	<input type="checkbox"/> Existe	<input checked="" type="checkbox"/> É Iminente	-
Armadura Exposta	<input type="checkbox"/> Muito Oxidada	<input type="checkbox"/> Grande Incidência	-
Concreto Desagregado	<input type="checkbox"/> Muita Intensidade	<input type="checkbox"/> Grande Incidência	-
Fissuras	<input type="checkbox"/> Forte Infiltração	<input checked="" type="checkbox"/> Grande Incidência	-
Marcas de Infiltração	<input type="checkbox"/> Forte	<input type="checkbox"/> Grande Incidência	-
Aspecto de Concreto	<input type="checkbox"/> Má Qualidade		-
Cobrimento	<input type="checkbox"/> Ausente / Pouco		-

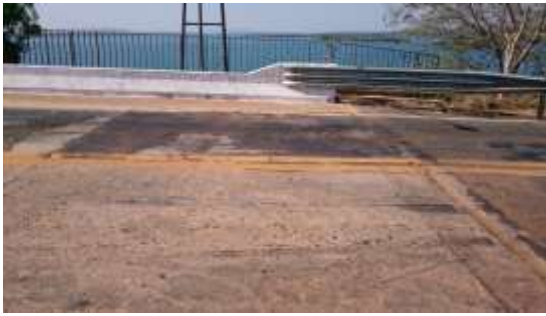
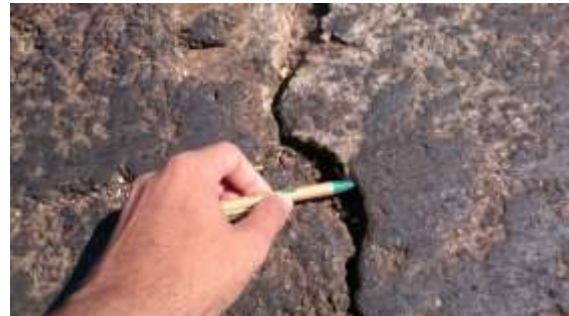
Figura 56 - trecho 19

1. LAJE		Nota Técnica:	4
Buraco (abertura)	<input checked="" type="checkbox"/> Existe	<input type="checkbox"/> É Iminente	-
Armadura Exposta	<input type="checkbox"/> Muito Oxidada	<input type="checkbox"/> Grande Incidência	-
Concreto Desagregado	<input type="checkbox"/> Muita Intensidade	<input type="checkbox"/> Grande Incidência	-
Fissuras	<input type="checkbox"/> Forte Infiltração	<input checked="" type="checkbox"/> Grande Incidência	-
Marcas de Infiltração	<input type="checkbox"/> Forte	<input type="checkbox"/> Grande Incidência	-
Aspecto de Concreto	<input type="checkbox"/> Má Qualidade		-
Cobrimento	<input type="checkbox"/> Ausente / Pouco		-
