# RAA em estrutura de concreto armado de uma edificação residencial

## 2. ESTUDO DE CASO

### 2.1 Características da estrutura

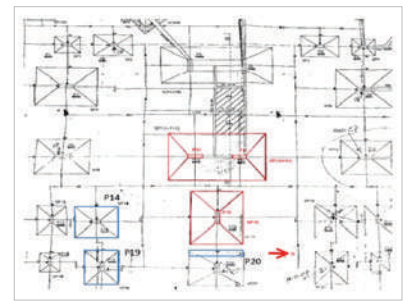
► **Figura 3**  
Croqui esquemático com a  
distribuição dos pilares e das  
sapatas do edifício

Ficou decidido, devido ao alto custo do serviço, que a recuperação estrutural seria iniciada nas sapatas que já tinham sido recuperadas, correspondentes aos Pilares 10, 11 e 15 (destaque em vermelho na Figura 3) e, em seguida, seria dada a sequência à recuperação das outras sapatas.

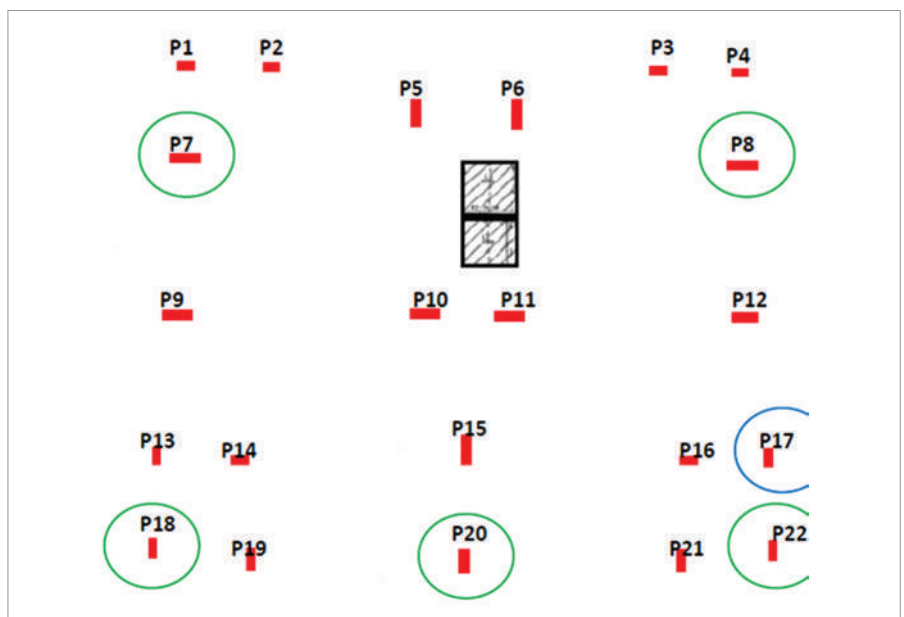
► **Figura 4**  
Croqui esquemático das áreas dos ensaios

mar e sofre grande influência dos agentes agressivos externos, como o gás carbônico e a maresia. O croqui apresentado na Figura 4 representa a distribuição estrutural do prédio e indica onde foram realizadas as coletas de materiais para a realização dos respectivos ensaios. A cor verde representa o ensaio de carbonatação e a azul o ensaio de cloretos, que foi realizado no Pilar 17, pois este é um dos mais expostos às intempéries vindas do ambiente de praia.
