## EXTENSÃO DA VIDA ÚTIL DE UMA ESTRUTURA DE CONCRETO ARMADO DOS ANOS 60, QUE ABRIGA 42 FAMÍLIAS NUM CONDOMÍNIO TIPO CORTIÇO VERTICAL NO CENTRO DE SÃO PAULO

*Extension of the lifespan of a reinforced concrete structure built in the 60's, that today shelters 42 families in a vertical slum in downtown São Paulo*

Karina Cavalcante de Oliveira (1); Paulo Helene (2); Maria Ruth Amaral de Sampaio (3); Caue Cesar Carromeu (4); Douglas de Andreza Couto (5); Pedro Bilesky (6).

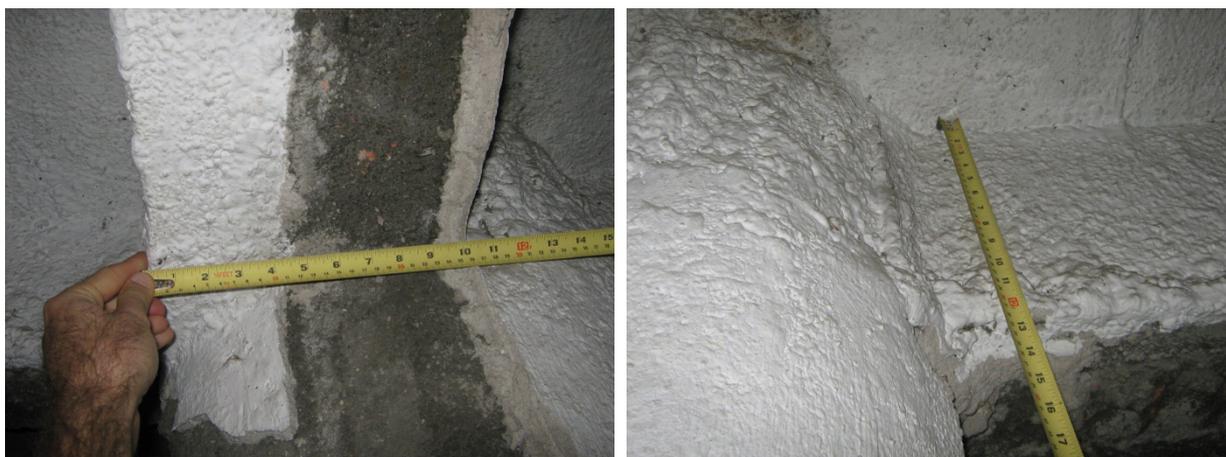
Foram realizadas inspeções geométricas e locação das peças estruturais (vide Figura 4) que viabilizou, com o levantamento de toda estrutura, elaborar a planta de fôrma de todos os pavimentos.

Figura 4. Inspeções geométricas realizadas com trena em todos os elementos da estrutura para a elaboração da planta de fôrma.

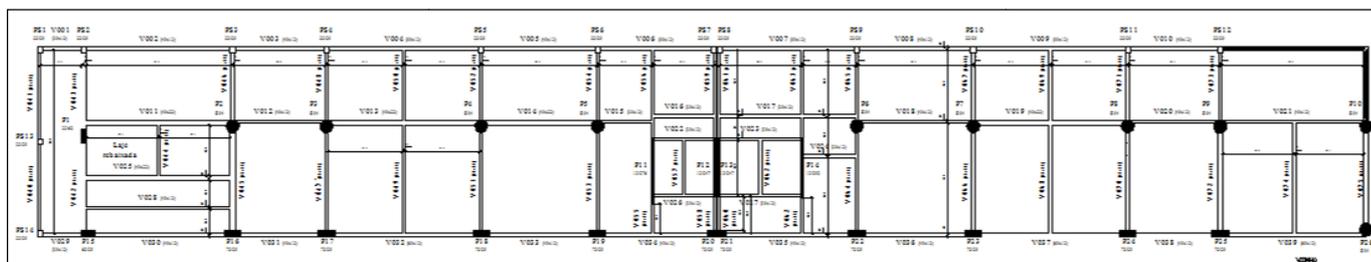
Figura 5. Detalhe da planta de locação dos pilares do subsolo.

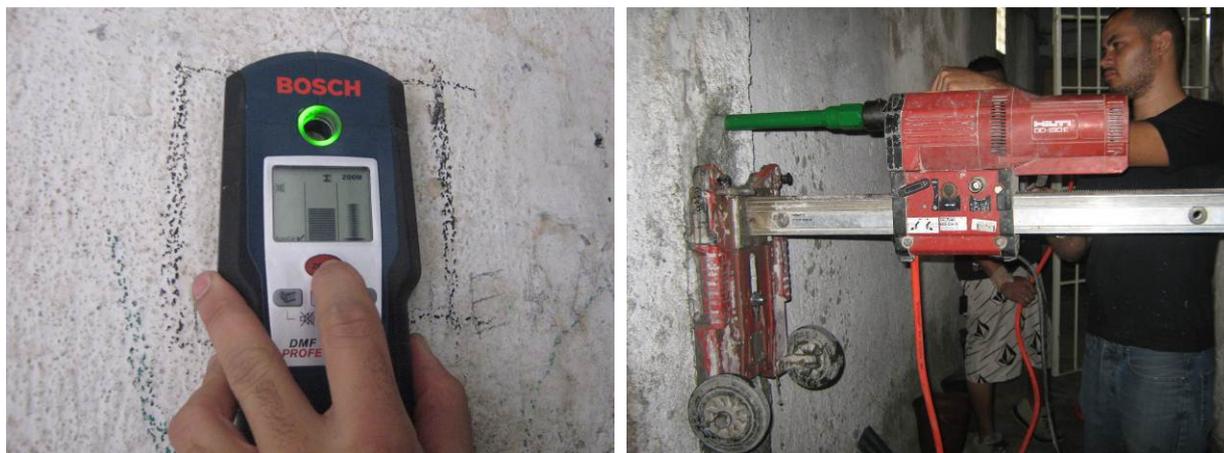
Nas Figuras 10, 11 e 12 podem ser observados os procedimentos adotados para a extração dos testemunhos. Foi utilizado o detector de barras de aço (pacômetro), os testemunhos foram extraídos com diâmetros de 50mm e 100mm e ensaiados no Laboratório de Concreto do IPT.

Figura 10. Procedimento de extração dos testemunhos realizados no Ed. União.

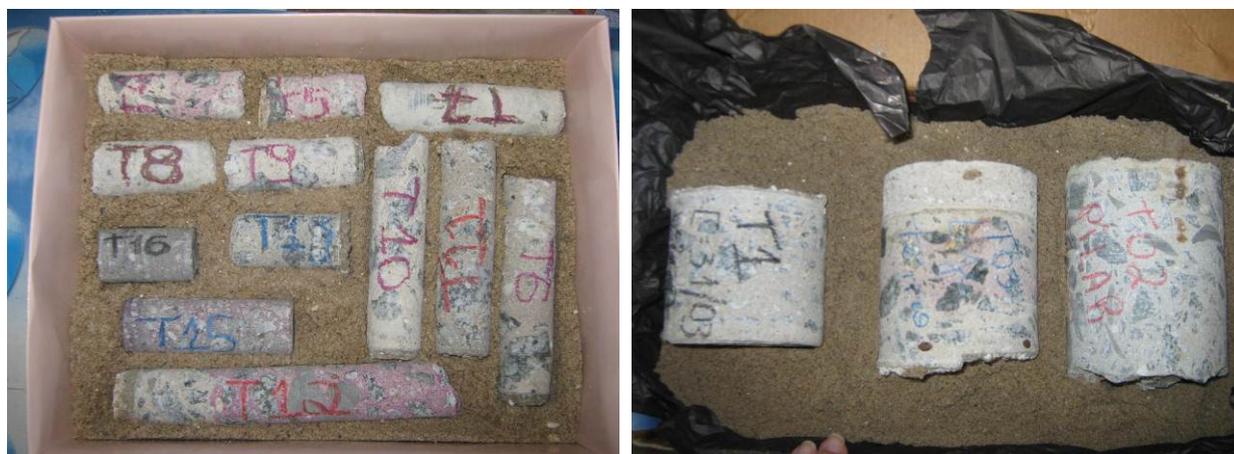
Figura 11. Detalhe dos testemunhos extraídos.

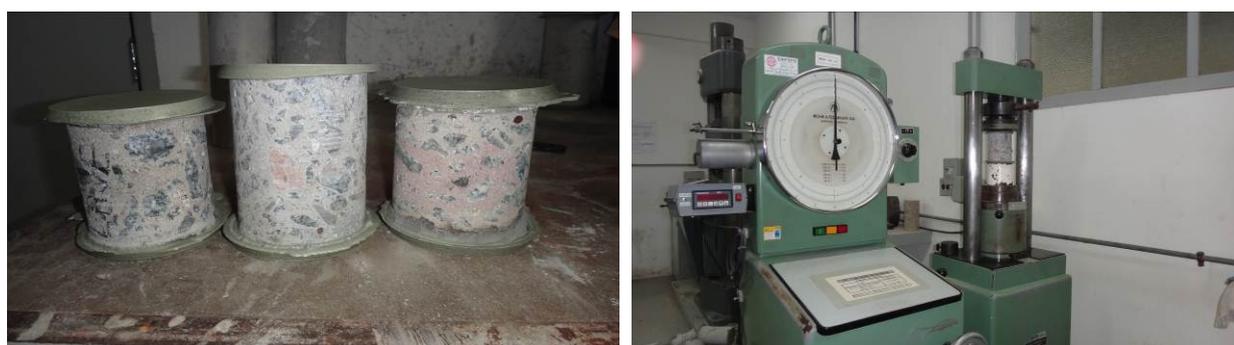
Figura 12. Detalhes dos testemunhos capeados e ensaiados.

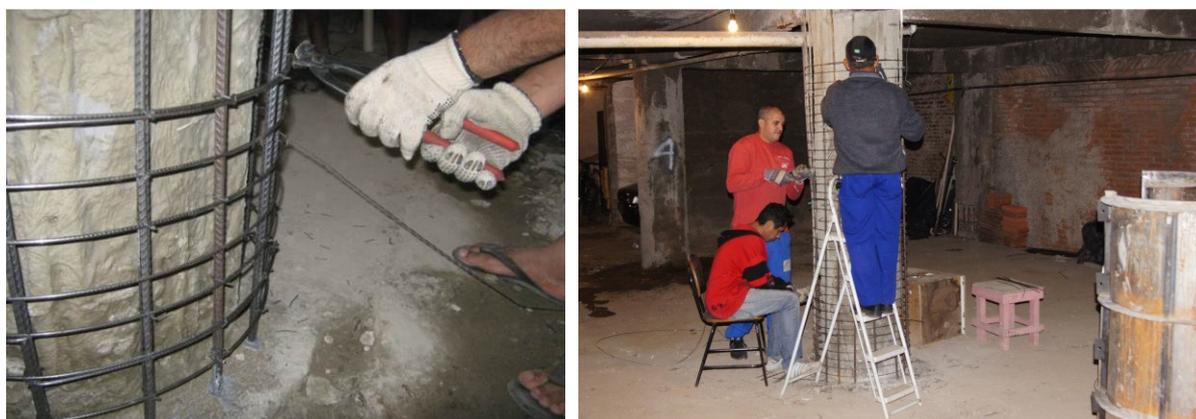
Figura 16. Observar alguns moradores montando as armaduras transversais do reforço.

Depois de todas as barras longitudinais devidamente inseridas, passou para a execução da armação dos estribos. Foi estipulado um cobrimento interno mínimo de 20mm e cobrimento externo mínimo de 30mm, através do uso de espaçadores de plástico. A Figura 16 apresenta alguns dos moradores montando a armadura do reforço.
