**CONTRIBUIÇÃO À INSPEÇÃO, DIAGNÓSTICO E
PROCEDIMENTO DE REABILITAÇÃO DE POSTE DE
CONCRETO ARMADO CENTRIFUGADO UTILIZADO
EM TELEFONIA CELULAR**

Tese apresentada à Escola
Politécnica da Universidade de São
Paulo para obtenção do título de
Doutor em Engenharia

São Paulo
2007

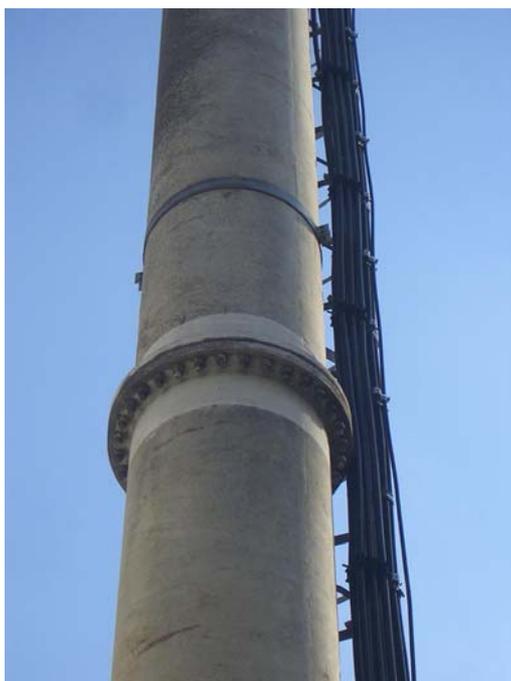
Esses postes são compostos por vários módulos ôcos ou tubulares (para permitir seu transporte e montagem) unidos por um flange metálico, conforme mostrado na Figura 1.2. A espessura média da parede desses postes é de 10 cm e os diâmetros externos variam de 50 a 100 cm.

Figura 1.2 – Flange metálico de união entre os módulos ou segmentos.

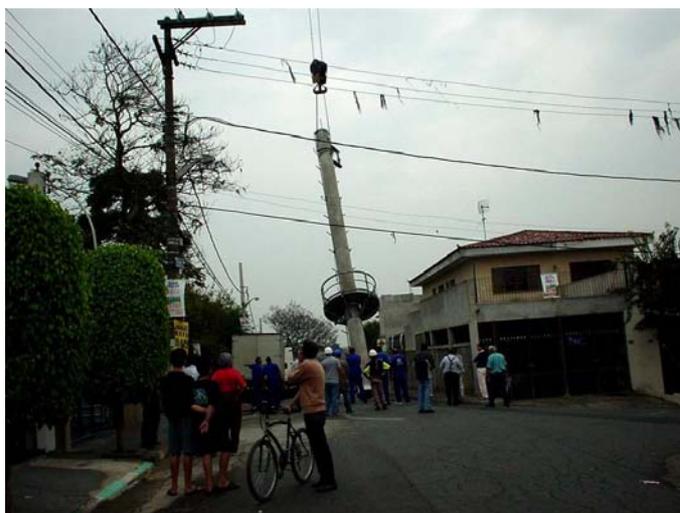
Algumas empresas de telefonia celular do país começaram, em função dos colapsos ocorridos, a desmontar indiscriminadamente esses postes, trocando-os por torres metálicas treliçadas (estruturas usualmente utilizadas nesse mercado). Justificavam essa drástica atitude porque todas as soluções propostas pelo meio técnico consultado não atendiam os requerimentos de economia, operação e técnicos estabelecidos por elas. A Figura 1.5 ilustra um desses desmontes.

Figura 1.5 – Exemplo de um desmonte de poste de concreto armado tubular centrifugado.

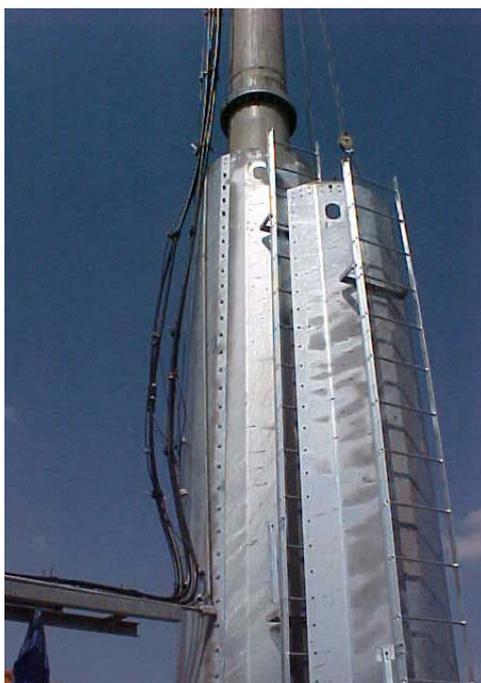
Figura 1.6 – Reforço de postes com o encapsulamento metálico e enchimento de concreto entre a forma externa e o poste interno.

Essa solução, com o enchimento de concreto entre o poste e a fôrma permanente de aço, deve resolver o problema, pois também diminui a taxa de armadura dos postes e minimiza a deformação do mesmo devido ao aumento do diâmetro da seção transversal. Entretanto, o processo de reforço é lento e custoso, pois envolve fabricação e montagem de toda a fôrma metálica, enchimento da região entre essa fôrma e o poste com concreto usinado, além de necessidade de reforço de

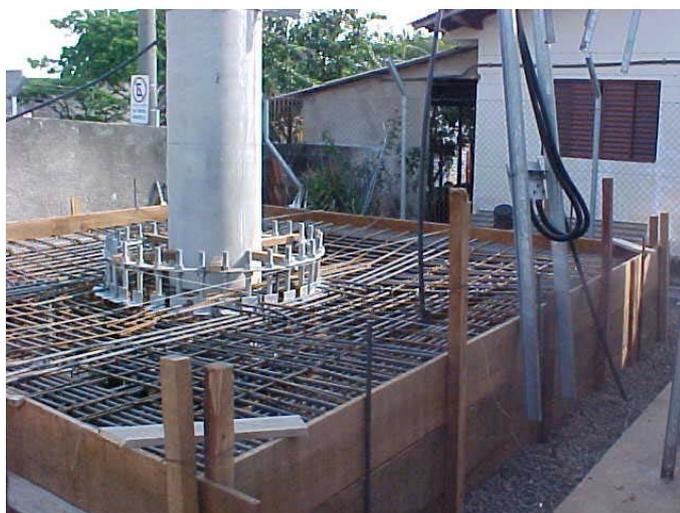
Figura 1.7 – Reforço de fundação necessário pelo aumento de carga do reforço por encapsulamento.

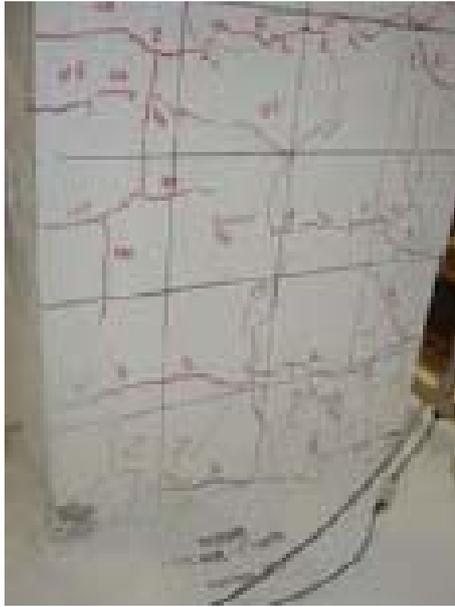
Essa ruptura mostrou deterioração da emenda pois, para a carga aplicada, a flecha no topo variou de 1,5 a 2,5 vezes a prevista em cálculo desconsiderando a degradação da emenda. A Figura 2.15 mostra o aspecto da fissuração de um dos corpos-de-prova dessa série no momento da ruptura da emenda.

Figura 2.15 – Fissuração típica de todos os corpos-de-prova no momento da ruptura.

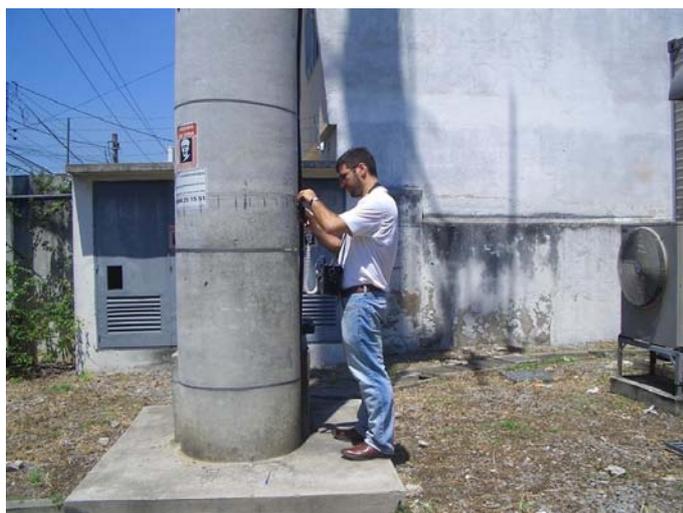
Figura 3.5 – Localização das armaduras com o uso de pacômetro.

Tanto para a realização do mapeamento das armaduras principais quanto para a extração de testemunhos, foi preciso localizar as armaduras. Para tanto, utilizou-se um equipamento eletromagnético conhecido como pacômetro. A Figura 3.5 ilustra o emprego do equipamento. A norma de referência adotada para esse procedimento é a BS 1881 Part 204 (1988).

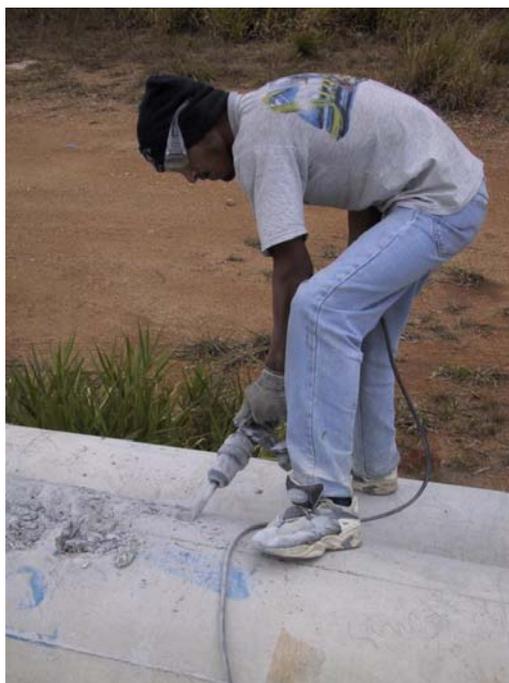
Figura 3.6 – Escarificação para determinação de bitola de armaduras e comprimento de traspasse.

As bitolas dos estribos e das armaduras principais bem como o comprimento de traspasse foram obtidos com medidas “in-situ”, com escarificação do concreto de cobrimento em postes desmontados.

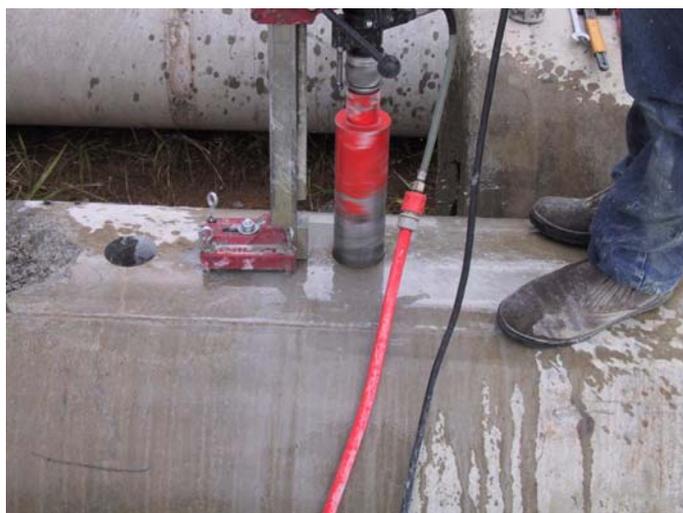
Figura 3.7 – Extração de testemunho em um dos postes já desmontados.

A extração de testemunhos de concreto foi realizada para a determinação da resistência à compressão, absorção de água, resistência à tração e módulo de elasticidade. Foram extraídos testemunhos cilíndricos (diâmetros de 75 mm e 100 mm) conforme recomendação da norma NBR 7680 (2007). Antes da realização dos ensaios, os testemunhos foram regularizados para dar planicidade e paralelismo às faces de ensaio. A Figura 3.7 ilustra a extração de testemunho de 75 mm com extratora elétrica.

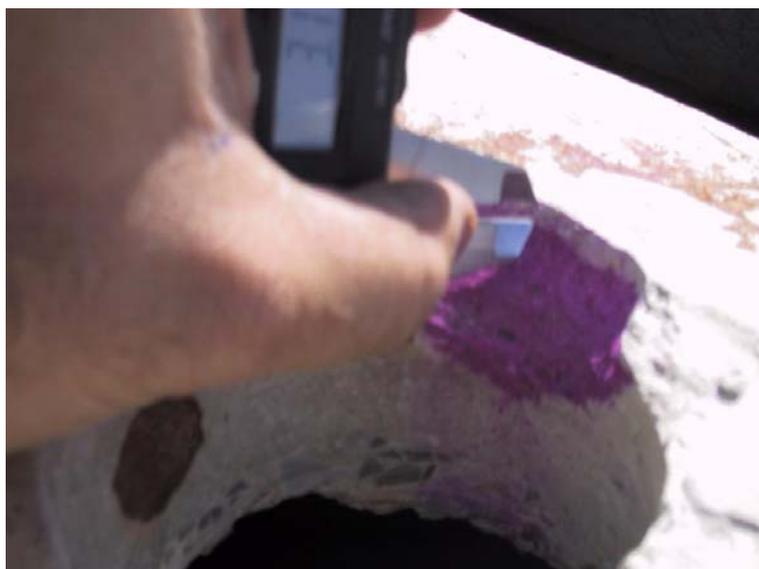
Figura 3.8 – Ensaio de profundidade de carbonatação em um dos postes.

A medida da profundidade carbonatada pode ser feita "in loco" com o uso de indicadores químicos que fornecem uma tendência do avanço da frente de carbonatação. O método empregado está baseado nas recomendações do CPC-18 da RILEM (1984). A medida da profundidade de carbonatação foi realizada em superfície recém-fraturada do concreto com o indicador químico fenolftaleína (pH de viragem entre 8,3 e 9,3). As medidas foram realizadas com paquímetro e têm precisão de 1 mm. A Figura 3.8 ilustra a realização desse ensaio.

Esse ensaio foi realizado em 10 postes diferentes, sendo todas as determinações menores que 1 mm. Essas medidas indicam que esses postes são resistentes em relação à corrosão por carbonatação.

A carbonatação observada nesses postes os classificam como de elevada durabilidade frente à carbonatação e justificam cobrimentos de armadura inferiores aos padrões de norma atual sem prejuízos à durabilidade. Entretanto, vale ressaltar que, como existem fissuras nos postes, há risco de despassivação das armaduras.

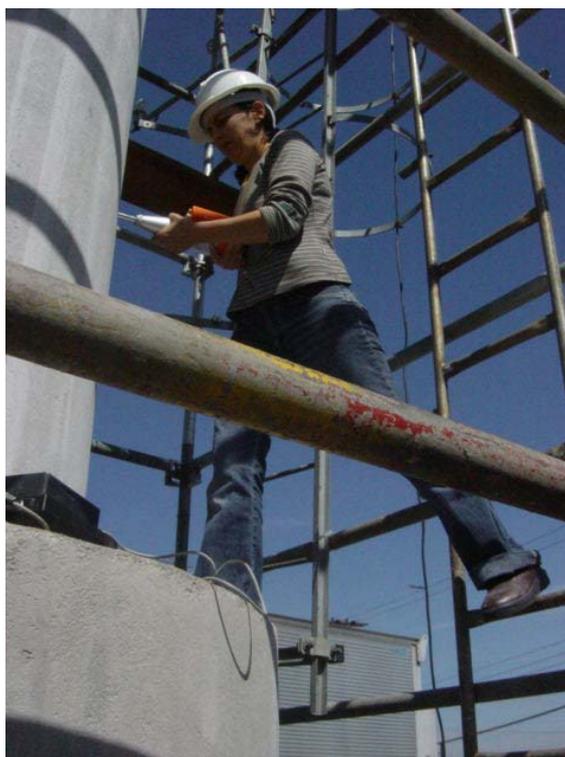
Figura 3.9 – Ensaio de dureza superficial com esclerômetro de reflexão.

A metodologia empregada baseia-se na norma NBR 7584 (1992), que recomenda a realização de, no mínimo, 9 impactos por região estudada. Foi utilizado esclerômetro de energia de impacto de 2,25 N.m (tipo N). A Figura 3.9 ilustra a realização do ensaio.

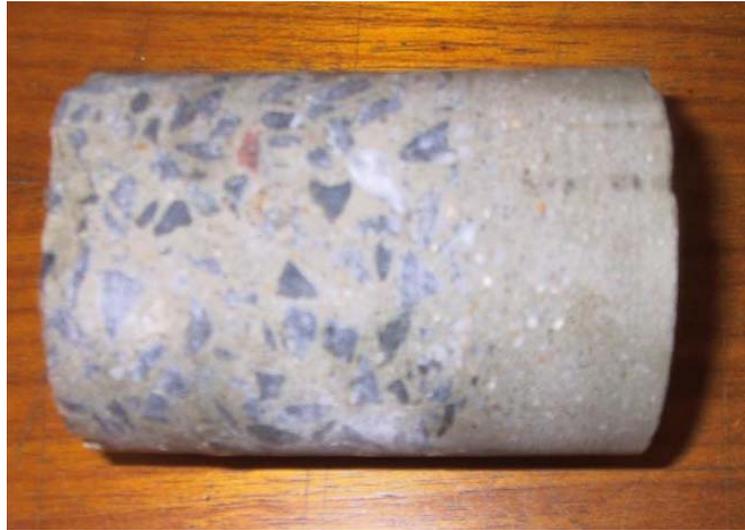
Com o processo de centrifugação, há uma segregação do concreto, deixando os agregados graúdos concentrados na metade mais externa da espessura dos postes enquanto na metade mais interna há predominância da argamassa do concreto, conforme mostrado na Figura 3.11.

Figura 3.11 – Testemunho extraído em poste de concreto centrifugado.

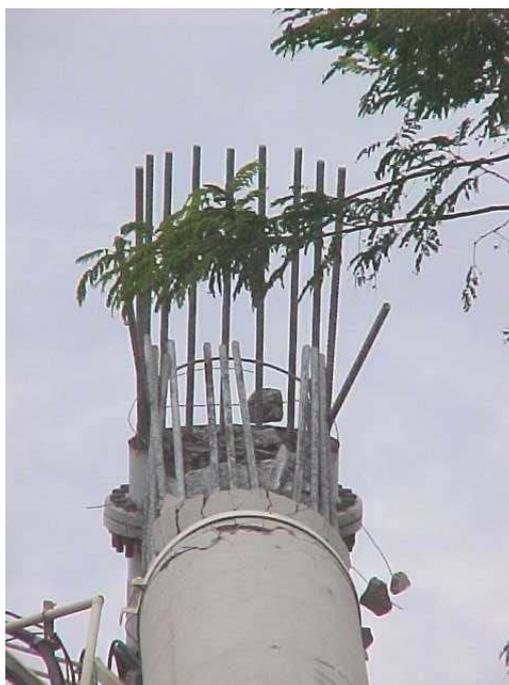
Essa inspeção da ligação entre os módulos do poste foi motivada pelas fotos de todos os colapsos observados, onde se constatou que as falhas ocorreram nessa região, como exemplificado na Figura 3.12.

Figura 3.12 – Exemplo de um dos colapsos ocorridos.

O mecanismo de colapso do poste foi o dano cumulativo sofrido pela interface entre concreto e barras de aço (fadiga) dessa emenda mal concebida, devido a esforços provocados por ventos de intensidade moderada, ao longo da vida da estrutura.

Essa destruição do concreto que envolvia as barras da emenda pode ser explicada por um comprimento de traspasse deficiente agravado pelo fato de todas as barras serem emendadas na mesma seção da peça estrutural, além de serem utilizadas barras de aço de bitolas incompatíveis com a espessura da parede de concreto dos tubos, e haver uma porcentagem de armadura, referida ao concreto de envolvimento das barras, acima de qualquer limite tolerável, devendo essa região ser reforçada de forma a corrigir essa falha.

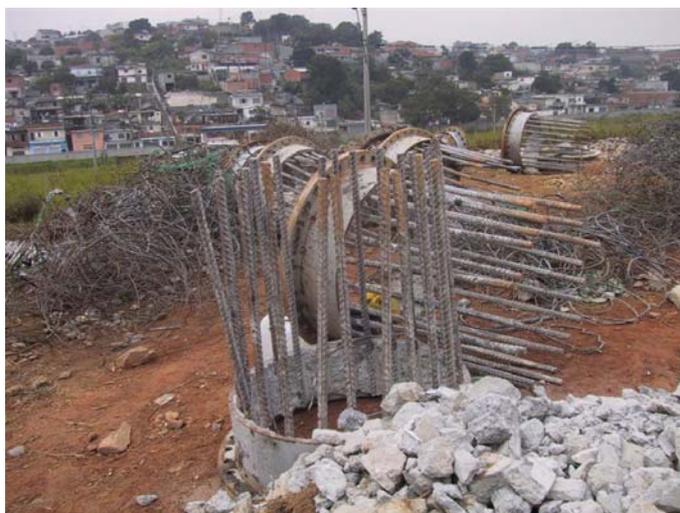
Vinte módulos de postes de vários diâmetros e alturas que já haviam sido desmontados foram demolidos para se obter um panorama dessa ligação. A Figura 3.13 ilustra a demolição desses módulos.

Figura 3.13 – Demolição de módulos para verificação da ligação entre eles.

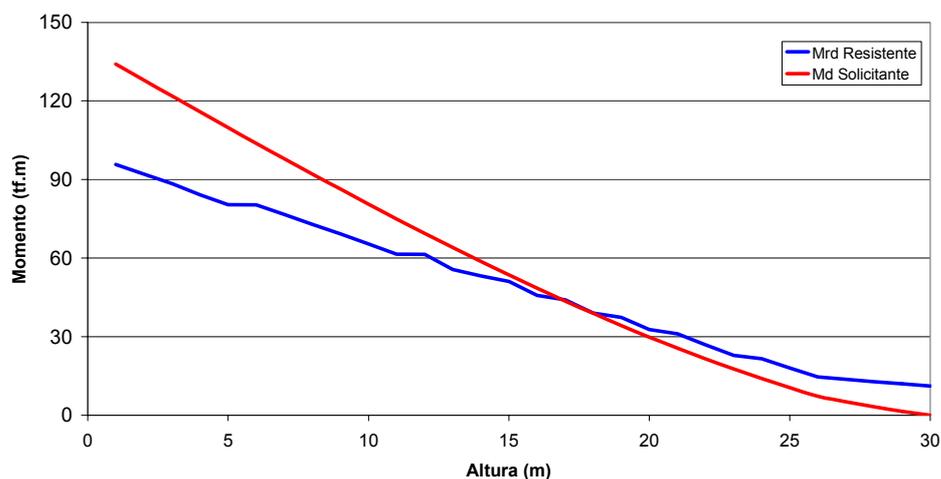
Figura 4.11 – Comparação entre esforços solicitantes e resistentes para a configuração sem reforço.

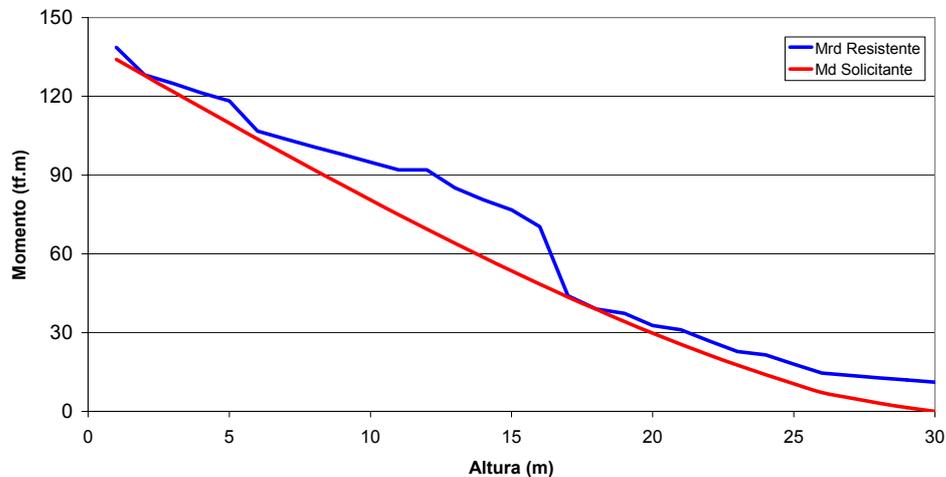
Figura 4.12 - Comparação entre esforços solicitantes e resistentes para a configuração reforçada.

Nesse exemplo, há necessidade de reforço à flexão até a altura de 16 m, sendo três camadas até 1 m, duas camadas até 5 m e uma única camada até 16 m.

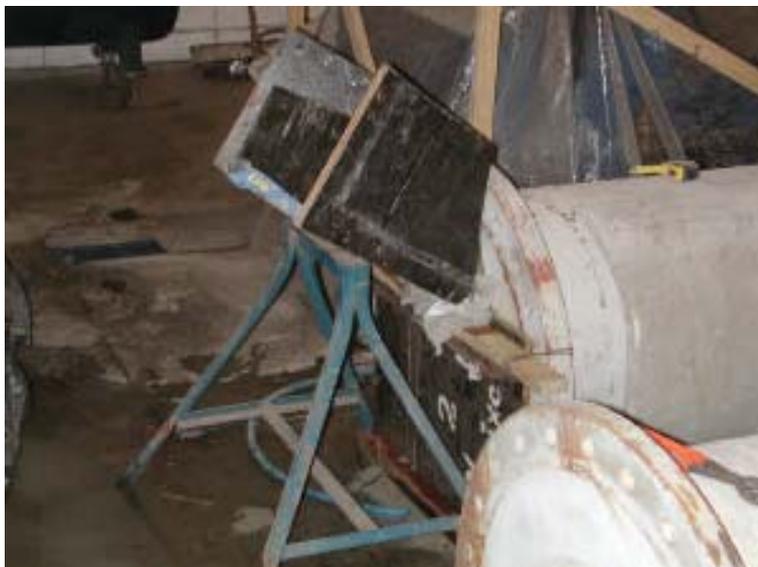
Figura 5.1 – Grauteamento de um dos segmentos reforçados.

As figuras seguintes apresentam a execução dos reforços dos segmentos utilizados nesse trabalho. A Figura 5.1 mostra a operação de grauteamento do núcleo de um dos segmentos reforçados, enquanto a Figura 5.2 mostra esse mesmo módulo já grauteado.

Para garantir que o graute preenchesse todo o núcleo do poste, foi utilizado um cachimbo e realizado um furo ao lado do anteparo situado a 1,5 m de cada

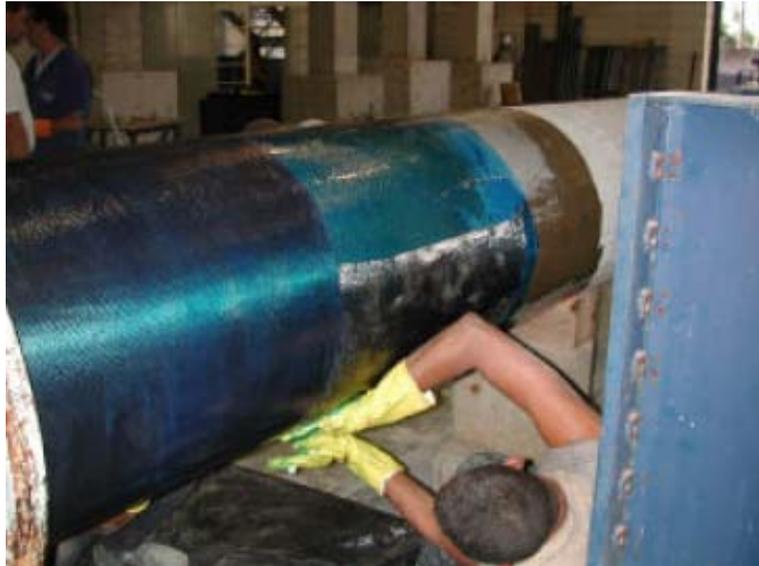
Figura 5.3 – Aplicação da fibra de carbono em um dos segmentos ensaiados em laboratório.

A Figura 5.3 ilustra a aplicação da fibra de carbono para o confinamento dos postes na região do traspasse de barras.

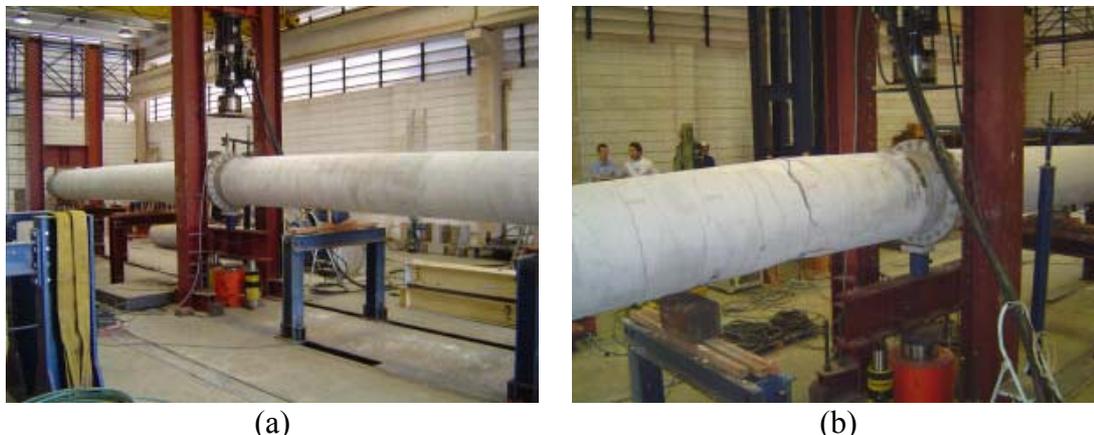
Figura 5.12 – Ensaio monotônico realizado no CP 1. (a) Vista geral do CP 1 em ensaio monotônico (visto do lado leste). (b) Detalhe do CP 1 ao final do ensaio (visto do lado oeste).

A Figura 5.13 e a Figura 5.14 mostram aspectos do segmento 15S1 (onde se deu a ruptura) ao final do ensaio monotônico. Uma fissura pronunciada surgiu no final da região de traspasse, situada a aproximadamente 1,20 m do flange. A ruptura da seção ocorreu por esmagamento do concreto, conforme se observa na Figura 5.13(b). O esmagamento do concreto ocorreu de forma paulatina (de modo não-brusco), a medida em que se procurava manter a carga aplicada.

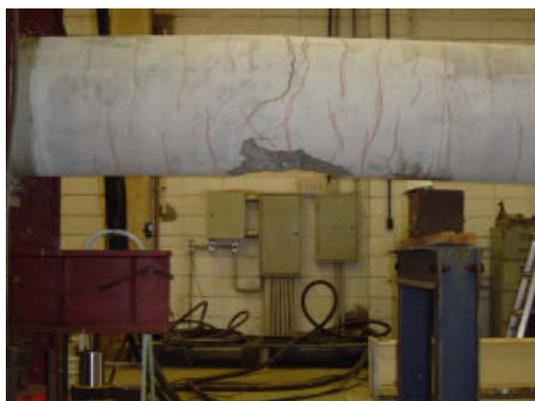
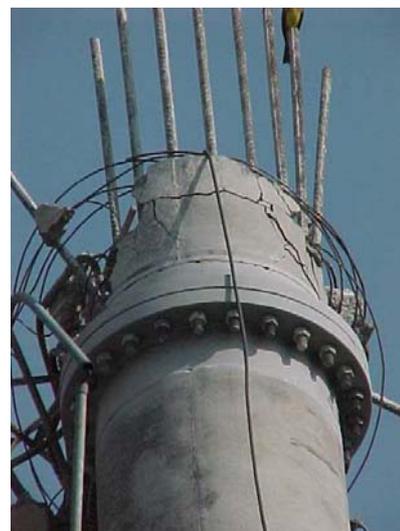
Como a tipologia da ruptura observada no CP 1 não foi similar à observada na prática (ver Figura 5.16), optou-se por realizar todos os ensaios seguintes, dividindo-se o carregamento estático em duas forças simetricamente aplicadas em

Figura 5.16 – Comparação entre o aspecto da ruptura do CP1 (a) e a encontrada nos postes que colapsaram (b).

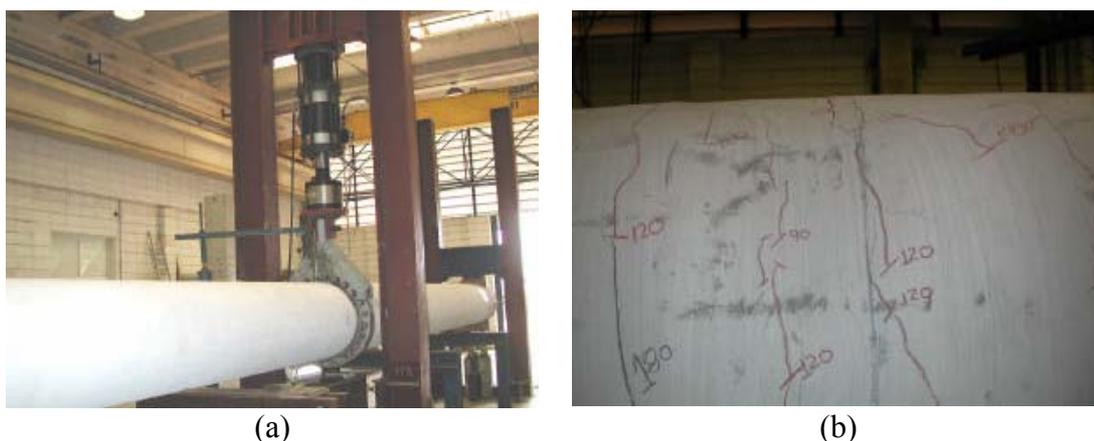
Figura 5.17 – Ensaio cíclico realizado no CP 2. (a) Vista geral da montagem do CP 2. (b) Aspecto da fissuração ao final do carregamento cíclico.

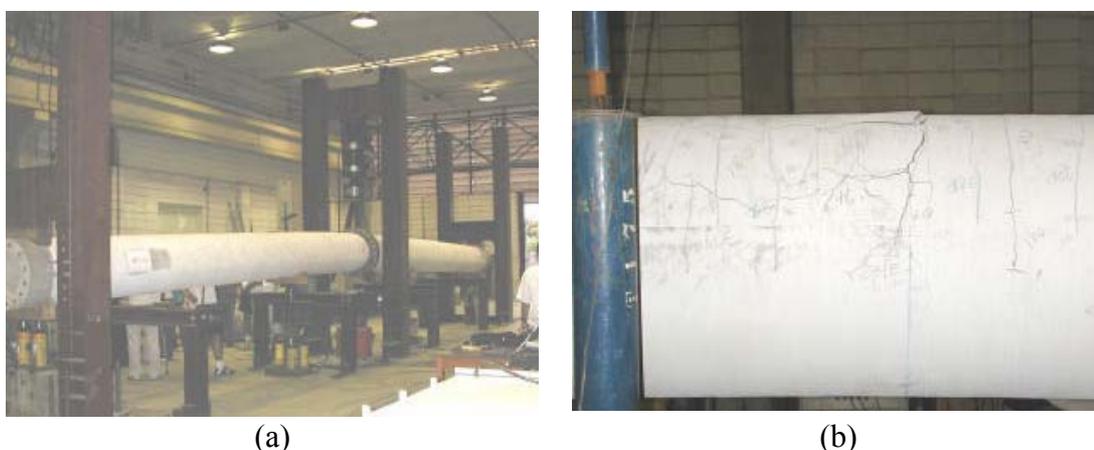
Figura 5.18 – Ensaio monotônico realizado no CP 2. (a) Vista geral do CP 2 em ensaio monotônico. (b) Detalhe do segmento rompido ao final do ensaio.

A Figura 5.19 destaca aspectos do segmento 13S1 (onde se deu a ruptura) ao final do ensaio monotônico. Uma fissura pronunciada surgiu no final da região de traspasse, situada a aproximadamente 1,20 m do flange. Neste caso, surgiu também uma fissura pronunciada junto ao flange. Ocorreu um destacamento do concreto junto ao flange de forma paulatina (de modo não-brusco), na medida em que se procurava manter a carga aplicada.

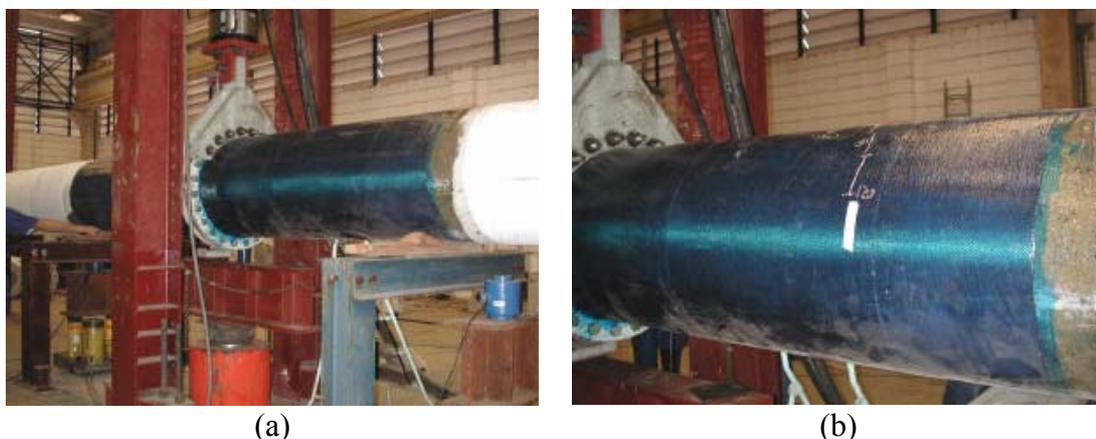
Figura 5.22 – Ensaio cíclico realizado no CP 3. (a) CP sob carregamento cíclico. (b) Marcação de eventuais fissuras no compósito de fibra de carbono.

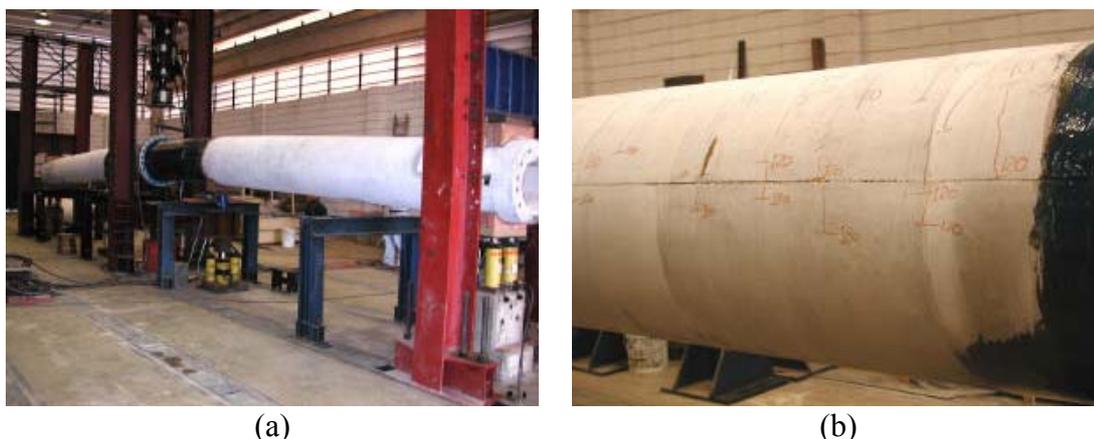
Figura 5.23 – Ensaio monotônico realizado no CP 3. (a) Vista geral do CP 3 em ensaio monotônico. (b) Detalhe do mapeamento do segmento rompido ao final do ensaio, fora da região do reforço.

A fissuração do concreto na região do reforço foi mais difícil de ser detectada, pelo fato de estar envolvida pelo compósito, mas foi possível observar algumas poucas fissuras transversais de flexão.

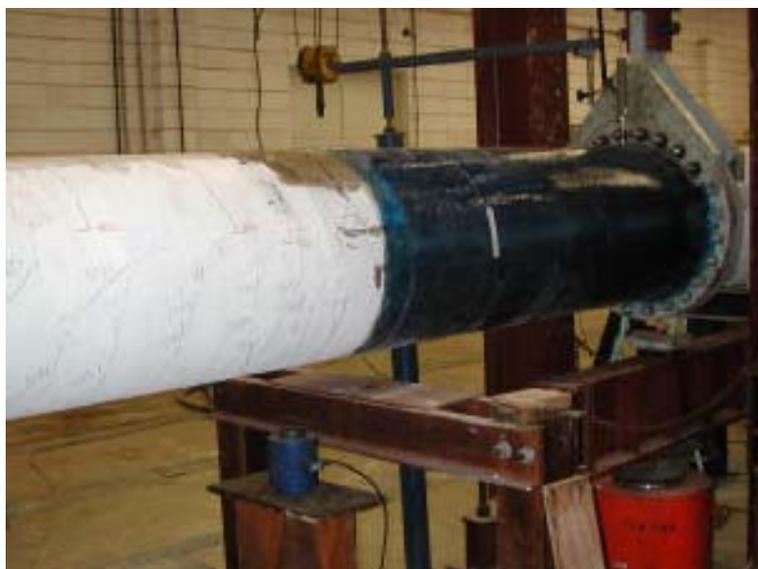
Figura 5.27 – Ensaio cíclico realizado no CP 4.

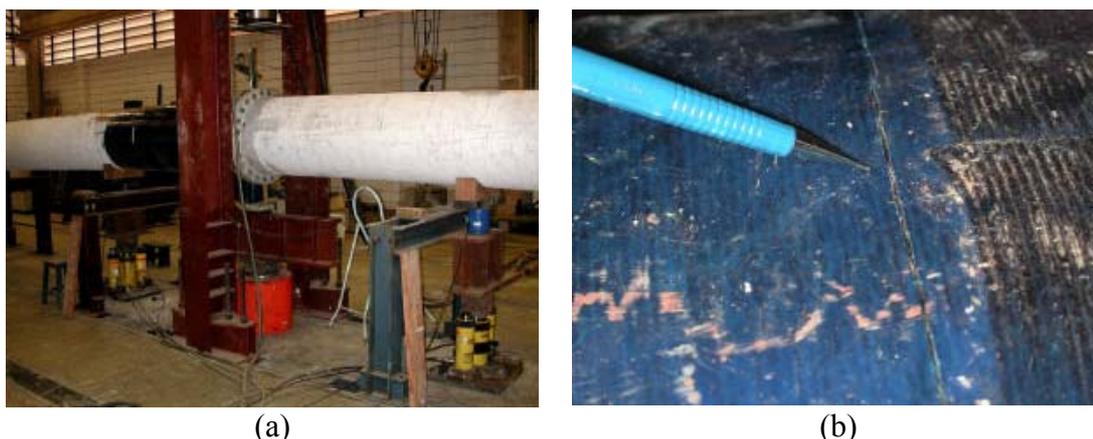
A Figura 5.28 mostra o CP 4 durante a realização do ensaio monotônico, bem como o mapeamento das fissuras nele existentes após término do ensaio. A ruptura do CP 4 ocorreu no segmento não-reforçado (13S2), como se descreve com mais detalhes a seguir. No segmento reforçado (13S4) ocorreu apenas uma fissura transversal junto ao flange, na região do reforço.

Figura 5.28 – Ensaio monotônico realizado no CP 4. (a) Vista geral do CP 4 em ensaio monotônico. (b) Detalhe da única fissura visível no segmento reforçado.

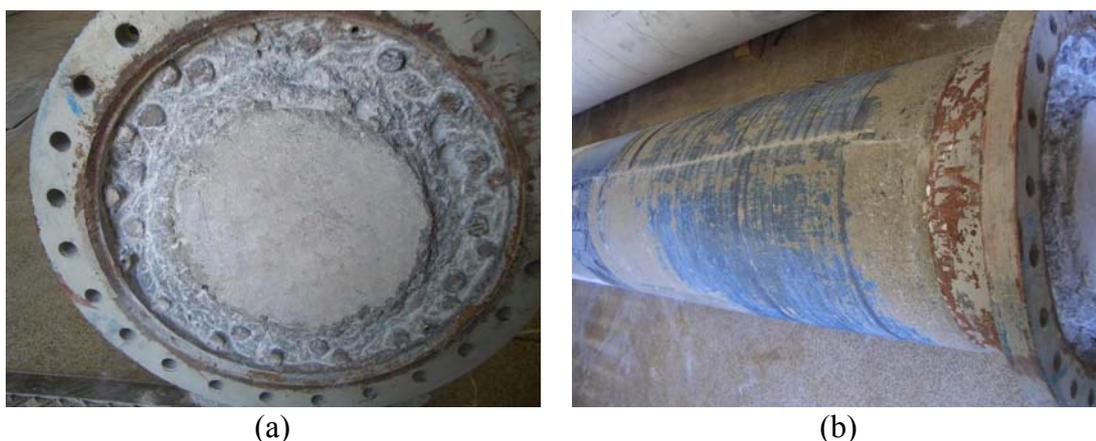
Após o ensaio, a camada de reforço foi removida. A Figura 5.31 mostra o aspecto do segmento na região da emenda. Mediante uma inspeção visual, pôde-se notar apenas algumas fissuras de flexão junto ao flange, já comentadas anteriormente. Como se vê na Figura 5.25, não se verificou danificação do concreto similar àquela verificada nos ensaios com segmentos não reforçados, sem o aparecimento do “degrau”, sem a configuração de fissuras em forma de mosaico, e sem a manifestação da tendência de destacamento do concreto de cobertura.

Figura 5.31 – Detalhes do segmento 13S4, não rompido, que compõe o ensaio realizado no CP 4. (a) Detalhe da aderência do graute com a parede do concreto após a realização do ensaio. (b) Segmento 13S4 reforçado após remoção da fibra de carbono, não mostrando deterioração superficial.

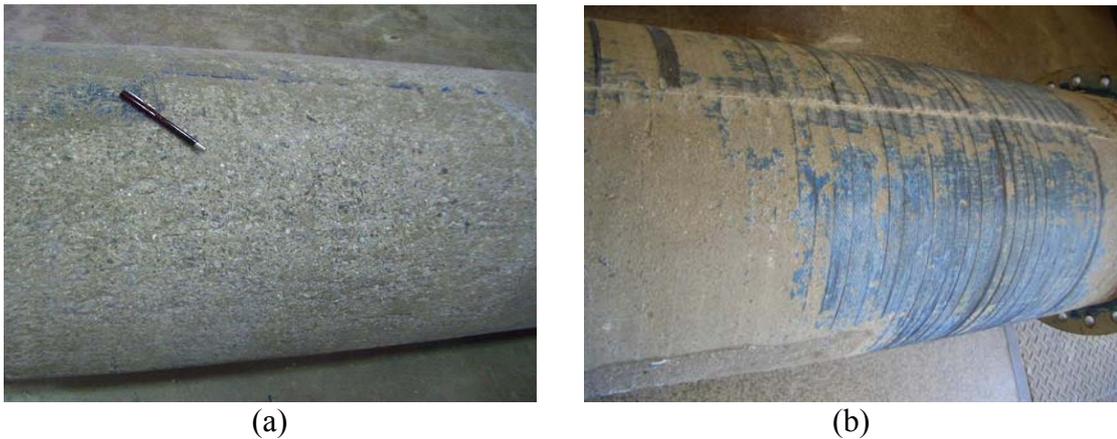
Já os segmentos reforçados, tanto o rompido do CP 3 (13S3) quanto o não rompido do CP 4 (13S4), não apresentaram nenhuma fissura mapeada depois do ensaio, mostrando que o reforço proposto conseguiu eliminar a deficiência da emenda por traspasse desses postes, como pode ser visto na Figura 5.33.

Figura 5.33 – Aspecto dos segmentos reforçados após ensaio. (a) Segmento rompido do CP 3. (b) Segmento não rompido do CP 4.

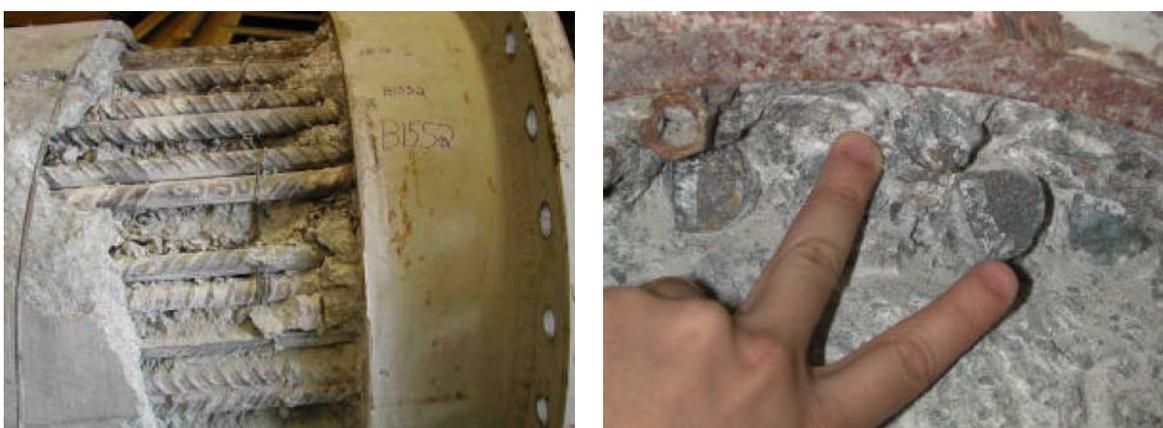
Com essa escarificação, verificou-se falha executiva grave de todos os segmentos com 13 barras de 32 mm. As emendas desses postes, que possuem 13 barras longitudinais de 32 mm na região do traspasse, são feitas com 16 barras de 25 mm soldadas no flange metálico, havendo um estrangulamento da seção resistente nessa região (105 cm^2 para 79 cm^2 de área de aço), como pode ser observado na Figura 5.36.

Figura 5.36 – Estrangulamento da seção resistente dos módulos 13S1, 13S2, 13S3 e 13S4.

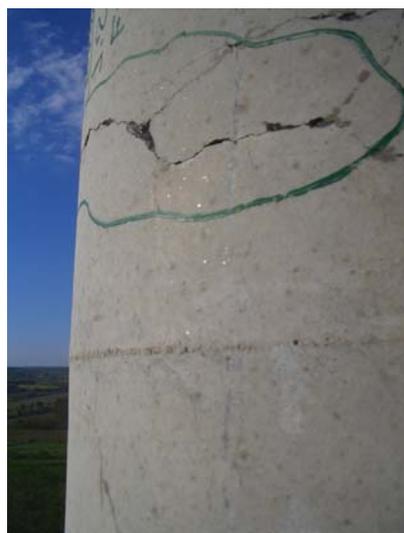
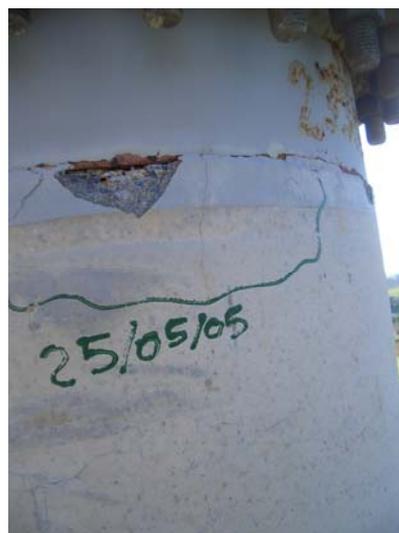
Outro indício de que as rupturas ocorridas nos segmentos não reforçados são similares às verificadas na prática é a inspeção de um dos postes instalados em região próxima a Indaiatuba/SP, onde o vento registrado na estação meteorológica mais próxima foi de 70% do vento de projeto e o carregamento do mesmo era de 50%.

Pode-se verificar na Figura 5.37 a presença de uma fissura crítica no final do traspasse (1,2 m) na região tracionada e um destacamento do concreto junto ao flange na região comprimida, assim como verificado nos ensaios com segmentos não reforçados, como mostrado na Figura 5.38.

Figura 5.37 – Ruptura de poste em área onde houve vento forte. (a) Fissura crítica a 1,2 m do flange na região tracionada. (b) Destacamento do concreto junto ao flange na região comprimida.

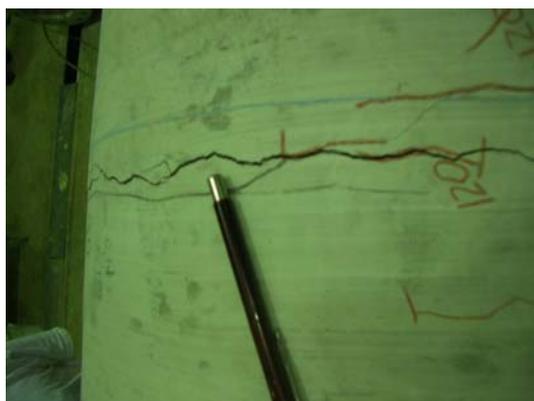
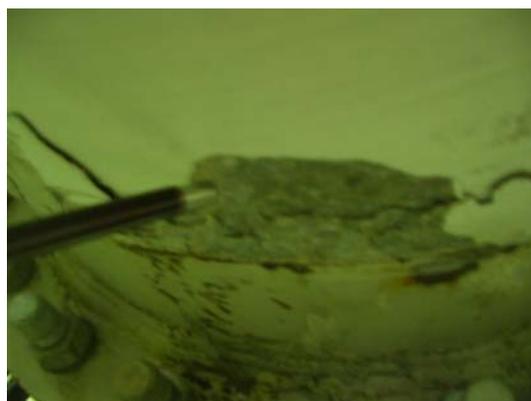
Figura 5.38 - Ruptura dos segmentos não reforçados dos ensaios realizados no CP 3 e no CP 4. (a) Fissura crítica a 1,2 m do flange na região tracionada. (b) Destacamento do concreto junto ao flange na região comprimida.

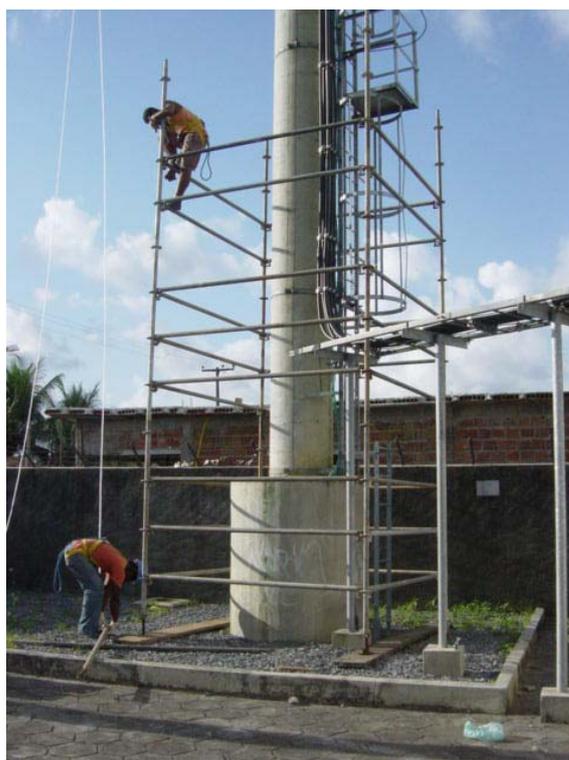
A Figura 6.1 mostra o início da montagem do andaime, que deve ter travessas de, pelo menos, 2,40 m, para que as atividades de reforço possam ser executadas adequadamente, havendo espaço entre o poste e as plataformas de trabalho.

Figura 6.1 – Início da montagem do andaime para realização da demonstração experimental in loco.

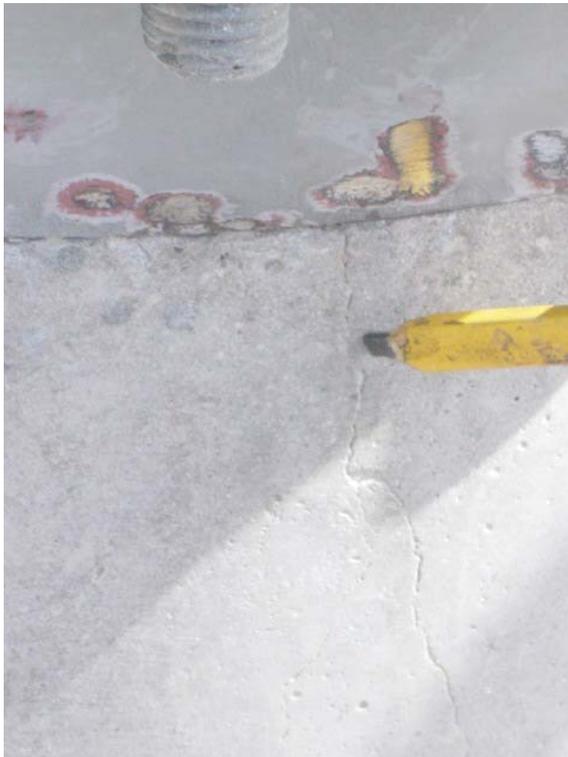
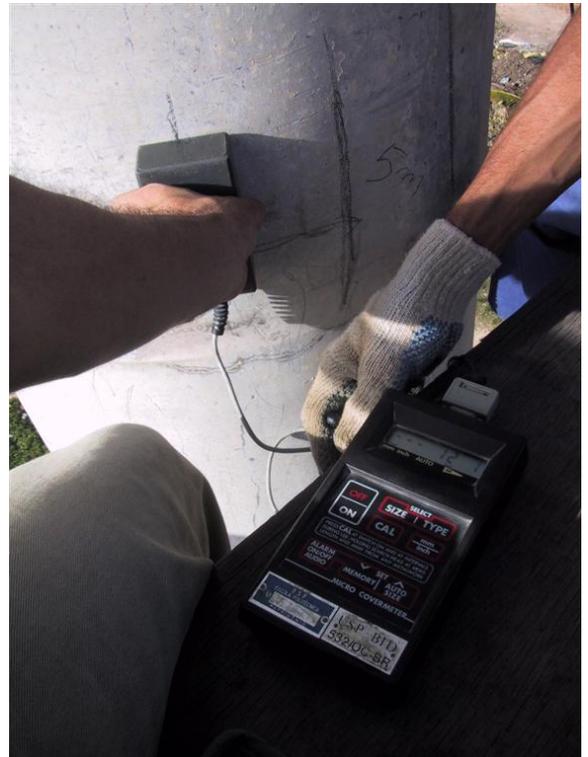
Em seguida, deve-se realizar uma inspeção antes do início da execução para levantamento da abertura e tipologia das fissuras e mapear as armaduras de 5 em 5 m, para verificar a capacidade resistente real do poste a ser reforçado.

Figura 6.2 – Inspeção realizada antes do início da execução. (a) Levantamento da abertura e tipologia das fissuras. (b) Utilização do pacômetro para localização de armaduras de 5 em 5 m, visando verificar a capacidade resistente real do poste.

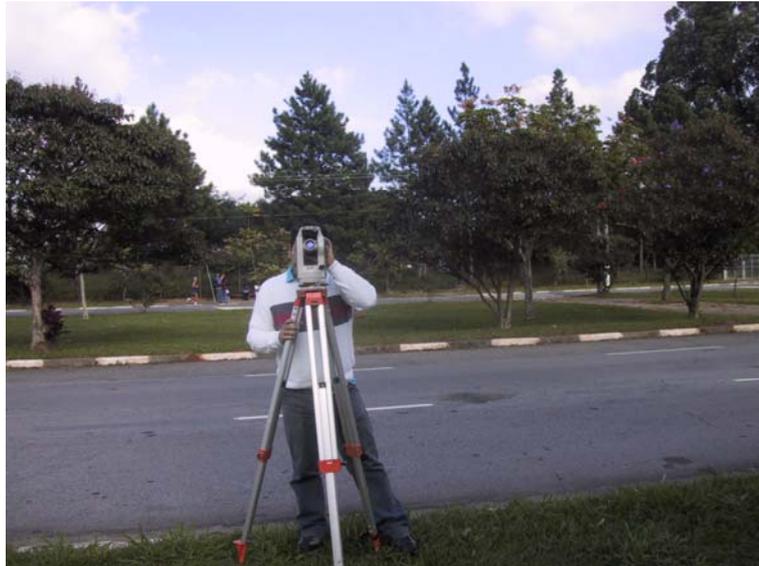
Em seguida, como mostrado na Figura 6.3, foi realizada a verificação da contribuição de cada módulo no desaprumo total do poste; quando há inclinação relativa entre módulos, deve-se verificar se o desaprumo é construtivo ou fruto de deterioração da área de traspasse.

Figura 6.3 – Determinação do desaprumo do poste.

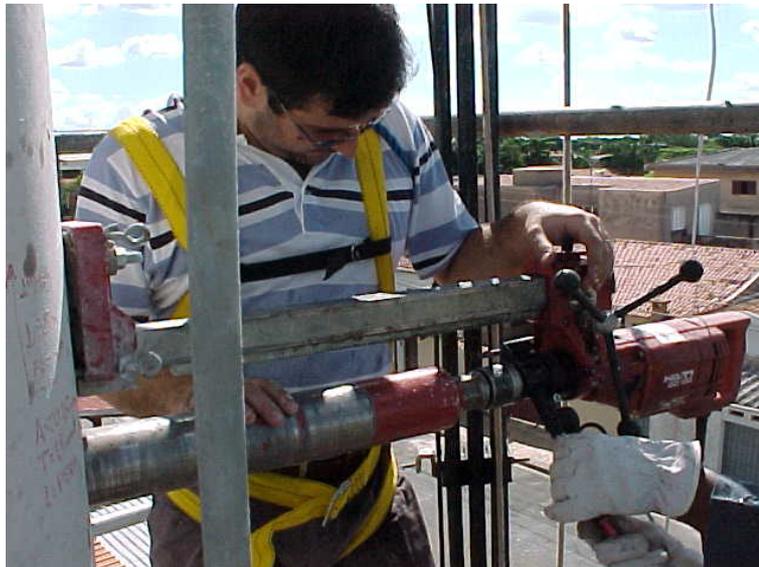
Figura 6.4 – Execução de furo 1,5 m abaixo do flange metálico para colocação do anteparo e de furo 1,5 m acima do flange para grauteamento.

Em seguida, começa-se o reforço da região do traspasse com o enchimento interno do poste na área da emenda. Para que o grauteamento seja realizado apenas nessa área, foram executados dois furos com 7,5 cm de diâmetro, o primeiro 1,5 m abaixo do flange metálico e o segundo 1,5 m acima do mesmo, como mostrado na Figura 6.4.

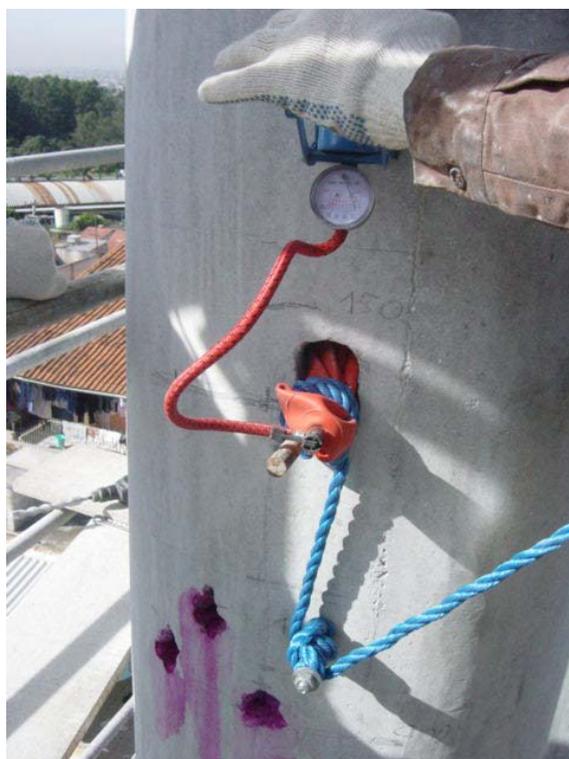
Figura 6.5 – Colocação do anteparo para grauteamento.

O furo abaixo do flange é para colocação de anteparo que permita o grauteamento apenas a partir desse ponto. O diâmetro do furo foi limitado de forma a

não cortar armaduras da estrutura. Por isso, o anteparo escolhido para essa atividade é uma bola de borracha inserida vazia e enchida com bomba manual dentro do poste, como visualizado na Figura 6.5.

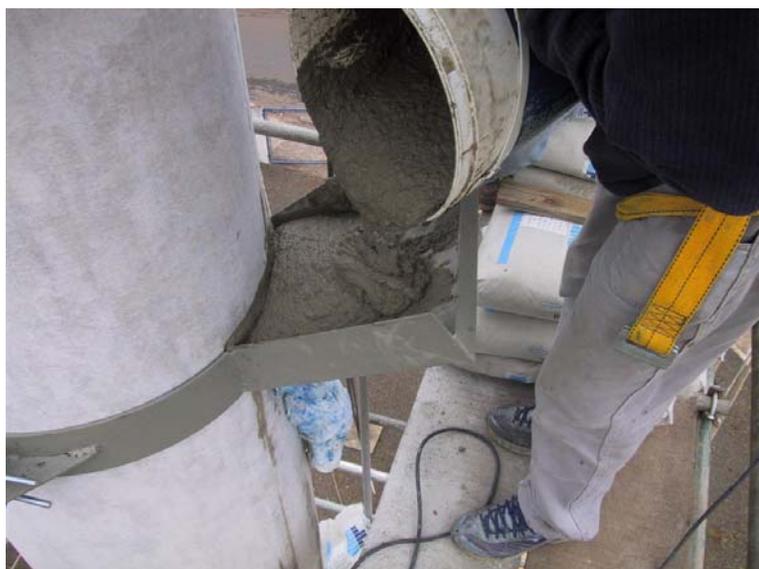
Figura 6.6 – Grauteamento pelo furo aberto 1,5 m acima do flange metálico com graute cimentício.

O grauteamento deverá ser realizado pelo furo efetuado acima do flange, com a utilização de “cachimbo”, terminando-se o grauteamento apenas quando terminar de encher o “cachimbo”, assim, o próprio graute servirá para recompor a parede do poste, preenchendo o furo realizado. A Figura 6.6 ilustra a operação de grauteamento. Para melhorar a aderência entre o graute a a parede, deve-se umedecê-la imediatamente antes do lançamento do graute.

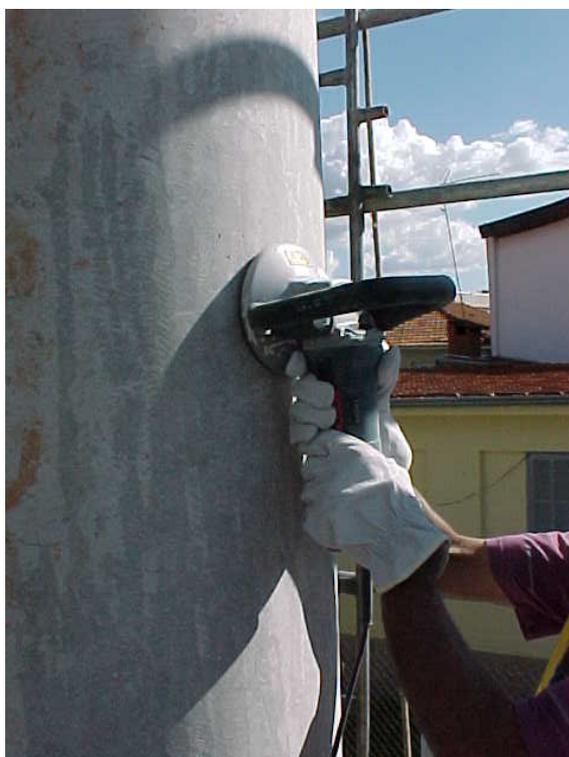
Figura 6.7 – Lixamento do poste com disco diamantado.

Em seguida, conforme apresentado na Figura 6.7, foi efetuado o lixamento do poste com disco diamantado visando uma eficiente abertura da porosidade do concreto, garantindo uma ancoragem adequada do sistema de fibra de carbono.

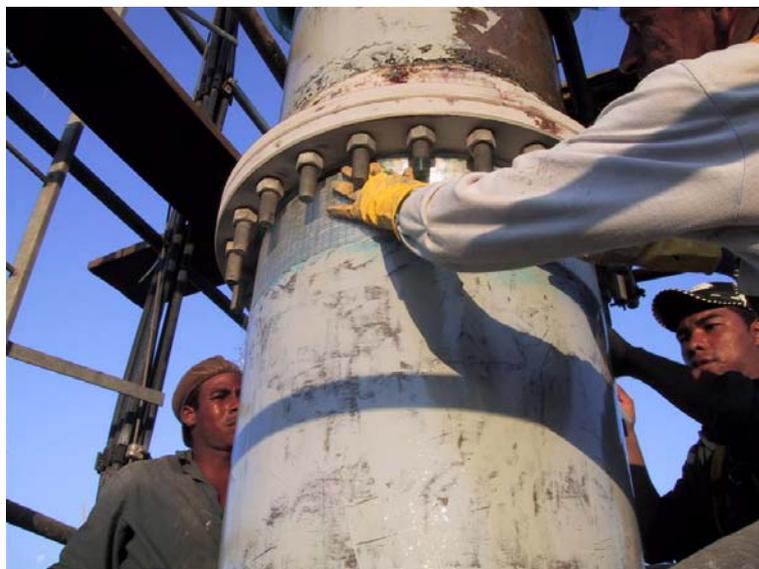
Figura 6.8 – Fibra de vidro para isolar o carbono do aço do flange.

Antes da aplicação da fibra de carbono, deve-se aplicar uma camada de fibra de vidro em toda a superfície metálica da área a ser reforçada para isolar o aço do flange da fibra de carbono, evitando corrosão do aço pelo carbono (ver Figura 6.8).

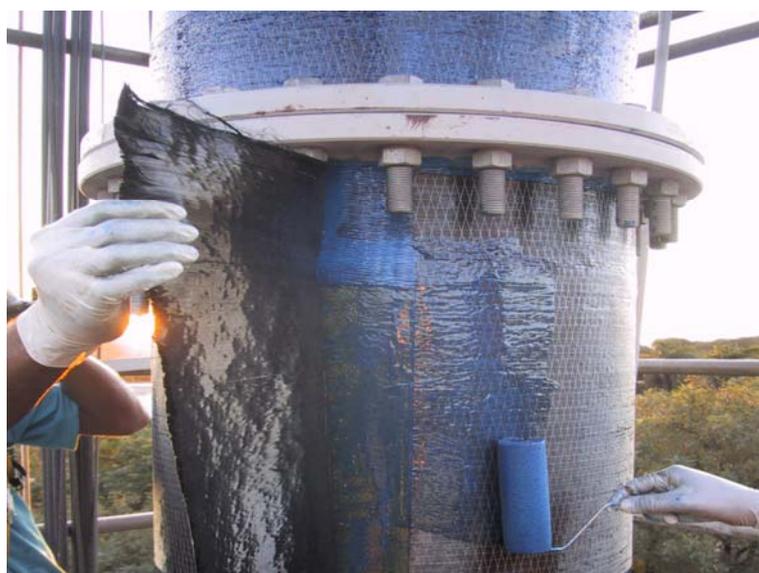
Figura 6.9 – Aplicação da resina epóxi e colocação da fibra de carbono.

Após a colocação da fibra de vidro, aplica-se a fibra de carbono para confinamento na região de traspasse, conforme a Figura 6.9.

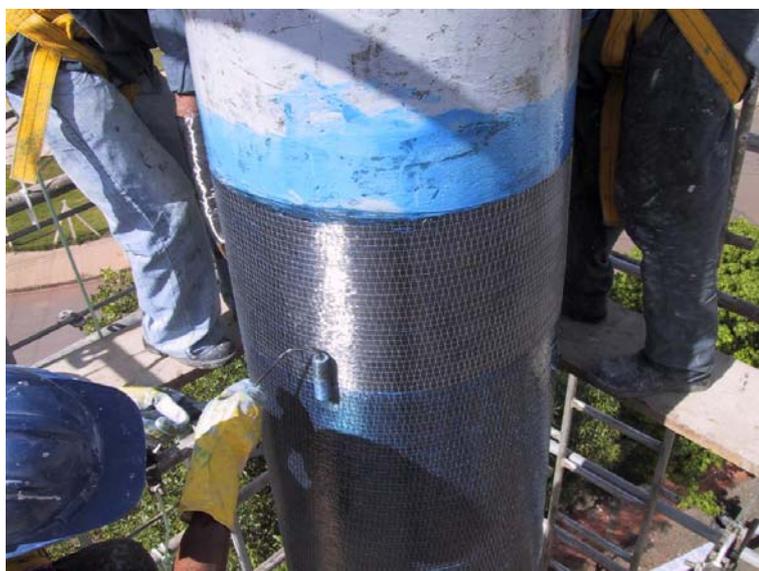
Figura 6.10 – Utilização de rolo metálico durante a aplicação da fibra de carbono.

Depois de aplicar a fibra de carbono, utilizou-se um rolo metálico ranhurado passado em um único sentido para expulsar o ar e orientar as fibras de carbono (ver Figura 6.10).

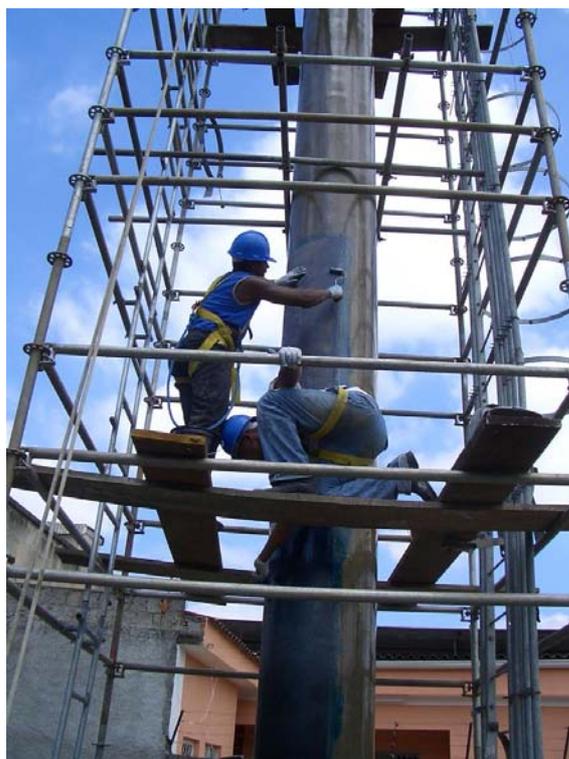
Figura 6.11 – Exemplo de reforço adicional à flexão.

Em alguns postes, onde há necessidade de reforço à flexão com panos de fibra na direção longitudinal (complemento da reabilitação do poste), visando manter o carregamento nominal de projeto, deve-se garantir um comprimento de ancoragem na base do poste de 80 cm. Para não retirar essa profundidade da areia compactada do cálice (visando maior segurança da operação), recomenda-se que seja retirado apenas 40 cm, aumentando o cálice também em 40 cm. A Figura 6.11 mostra um exemplo onde foi aplicado o reforço adicional à flexão enquanto a Figura 6.12 ilustra o aumento do cálice.
