**CONTRIBUIÇÃO À INSPEÇÃO, DIAGNÓSTICO E
PROCEDIMENTO DE REABILITAÇÃO DE POSTE DE
CONCRETO ARMADO CENTRIFUGADO UTILIZADO
EM TELEFONIA CELULAR**

Tese apresentada à Escola
Politécnica da Universidade de São
Paulo para obtenção do título de
Doutor em Engenharia

São Paulo
2007

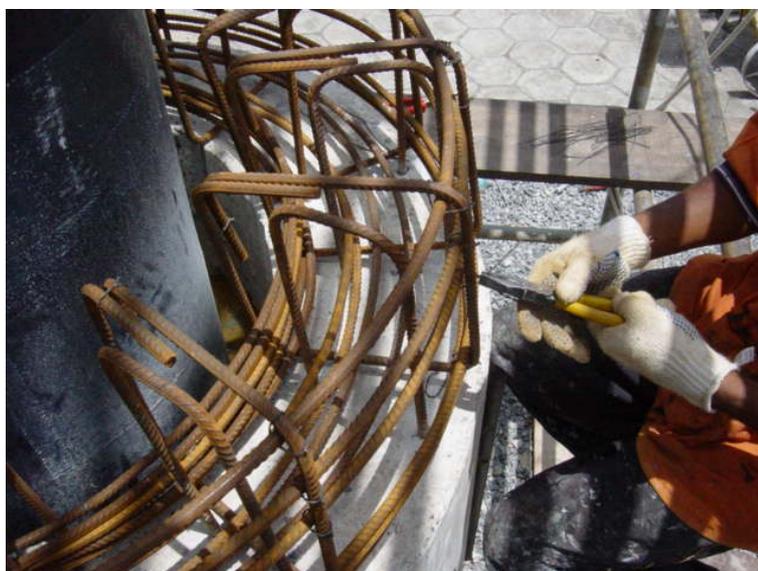
Figura 6.12 – Aumento do cálice para ancoragem da fibra de carbono do reforço à flexão.

Em alguns postes, onde há necessidade de reforço à flexão com panos de fibra na direção longitudinal (complemento da reabilitação do poste), visando manter o carregamento nominal de projeto, deve-se garantir um comprimento de ancoragem na base do poste de 80 cm. Para não retirar essa profundidade da areia compactada do cálice (visando maior segurança da operação), recomenda-se que seja retirado apenas 40 cm, aumentando o cálice também em 40 cm. A Figura 6.11 mostra um exemplo onde foi aplicado o reforço adicional à flexão enquanto a Figura 6.12 ilustra o aumento do cálice.

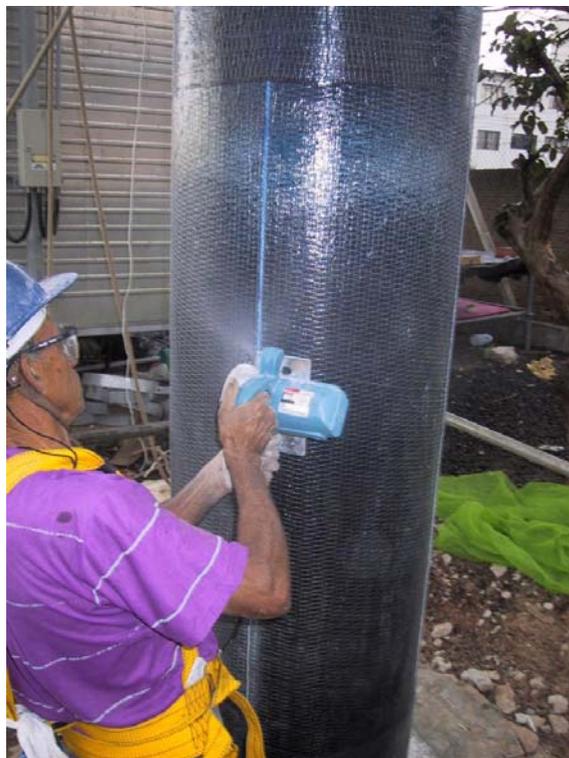
Figura 6.13 – Abertura de sulco entre panos de fibra de carbono à flexão.

Como alguns dos postes em operação inspecionados nesse trabalho apresentavam água em seu interior, optou-se, quando havia necessidade de reforço também a flexão, pela abertura de um sulco com disco-de-corte (ver Figura 6.13) para permitir perda dessa possível umidade interna que aflora da fundação para a

atmosfera, eliminando a possibilidade de descolamento do sistema de reforço com fibra de carbono por pressão negativa (MACHADO, 2002).

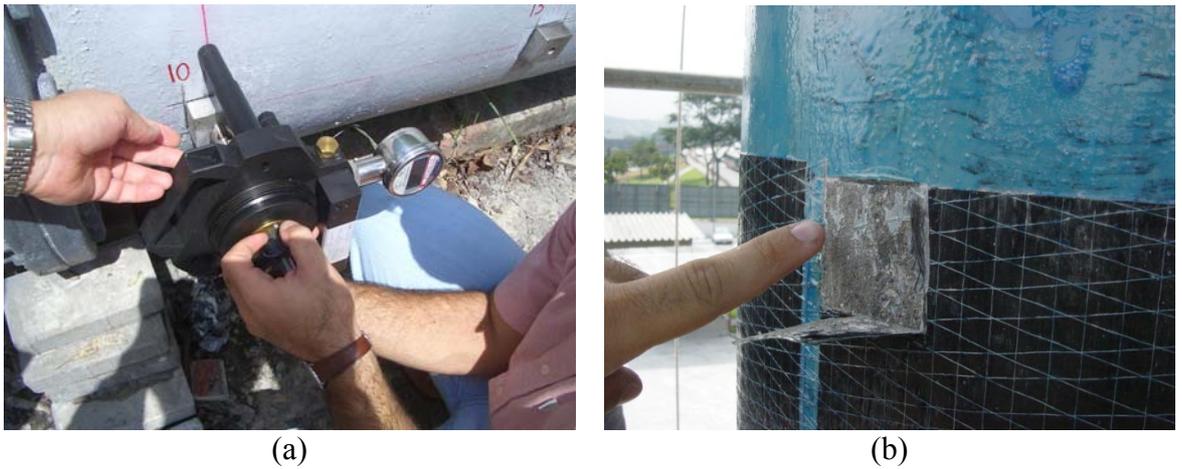
Figura 6.14 – Ensaio de arrancamento para aceitação do sistema de fibra de carbono.
(a) Equipamento utilizado. (b) Aspecto da superfície após realização do ensaio.

Foram realizados ensaios de campo, em especial de aderência, conforme descrito no procedimento do ACI 440.2R (2002) e método de ensaio do ACI 503R (1997). Esse ensaio, realizado 24h após a colagem da pastilha metálica em um determinado poste, deve resultar em tensões de arrancamento superiores a 1,4 MPa. Caso isso não ocorra, há necessidade da realização desse ensaio em diversos outros pontos da estrutura, até que se consiga um mapeamento efetivo da área não-conforme, realizando-se reparo na mesma. A Figura 6.14 ilustra a execução de um ensaio de arrancamento.

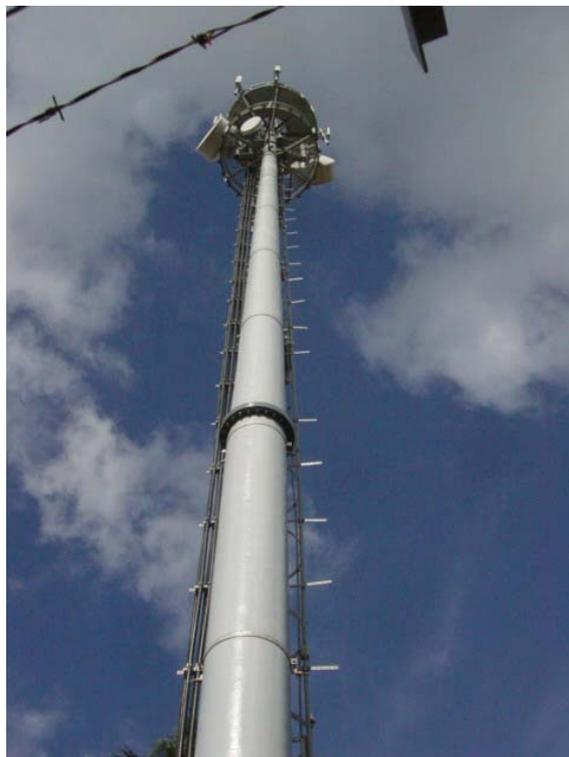
O presente reforço atingiu às premissas iniciais de solucionar a causa dos colapsos anteriores sem alarmar a população, com um procedimento de execução rápido (aproximadamente 20 dias corridos), aparentando ser uma simples manutenção e deixando a estrutura reforçada com o mesmo aspecto de antes do reforço, como pode ser visto no exemplo de poste reforçado apresentado na Figura 6.15.

Figura 6.15 – Vista geral de um poste após término da reabilitação,

A pintura de proteção recomendada para proteger o sistema de reforço com fibra de carbono dos raios ultravioletas (RED REHABILITAR, 2005) é de base poliuretânica e foi aplicada em todo o poste, de forma a não se conseguir distinguir onde foi aplicada a fibra e onde apenas foi aplicado um verniz epóxi na estrutura de concreto do poste.

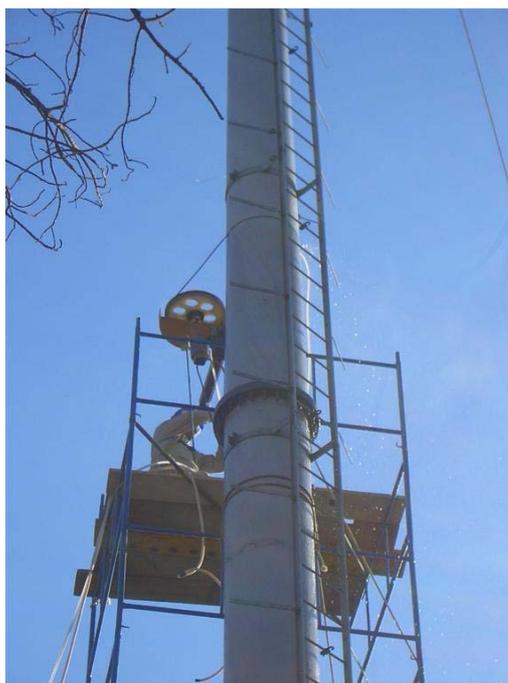
Esse desmonte foi realizado com fio diamantado, já que com a emenda reforçada a simples remoção dos parafusos não permitiria que o módulo fosse erquido devido ao grauteamento interno. A Figura 7.1 e a Figura 7.2 ilustram esse desmonte.

Figura 7.1 – Corte do poste com fio diamantado.

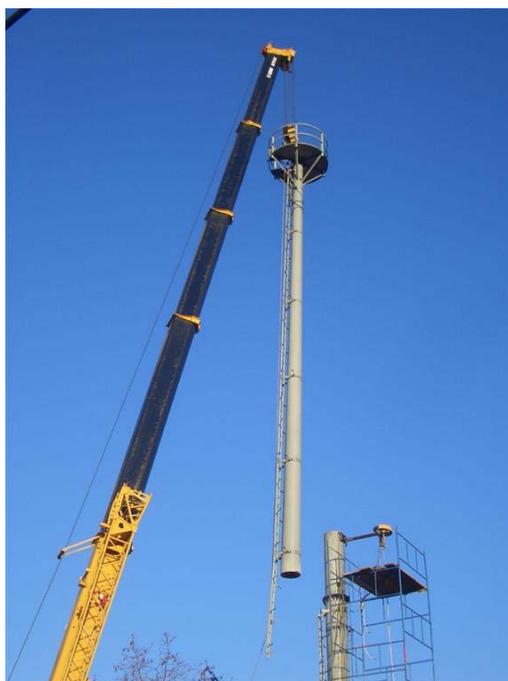
Figura 7.2 – Desmonte do poste.

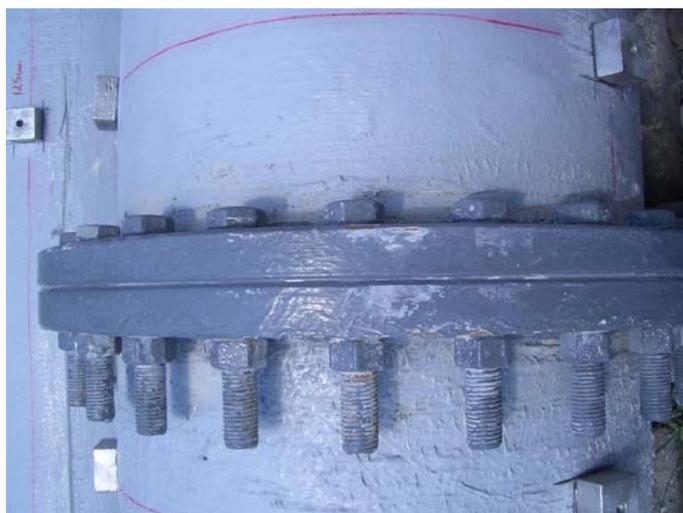
Tanto a pintura para proteção superficial da fibra de carbono quanto a pintura do flange metálico não apresentaram sinais de deterioração, como pode ser visto na Figura 7.3 e na Figura 7.4. Inclusive, na massa epóxi utilizada para vedar e evitar corrosão por frestas no espaço vazio entre as chapas metálicas de cada um dos módulos, tipicamente rígida, não havia sinal de fissuração (ver Figura 7.3), mostrando que não houve movimento relativo entre os módulos no período de operação do poste reforçado.

Figura 7.3 – Aspecto da pintura do flange metálico.

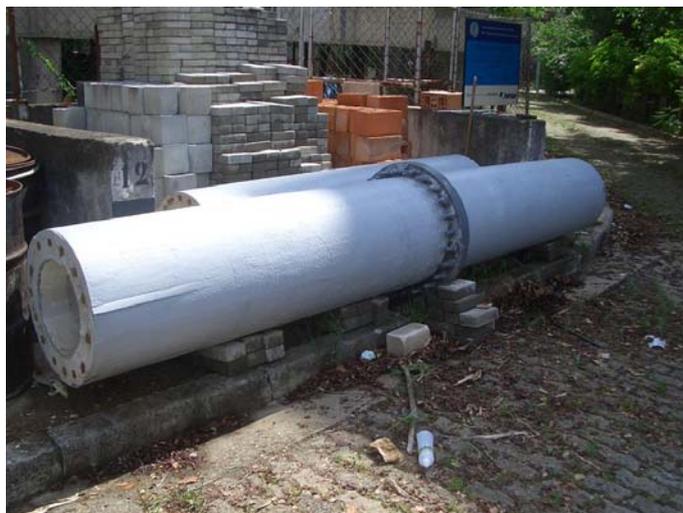
Figura 7.4 – Aspecto da pintura protetora da fibra de carbono.

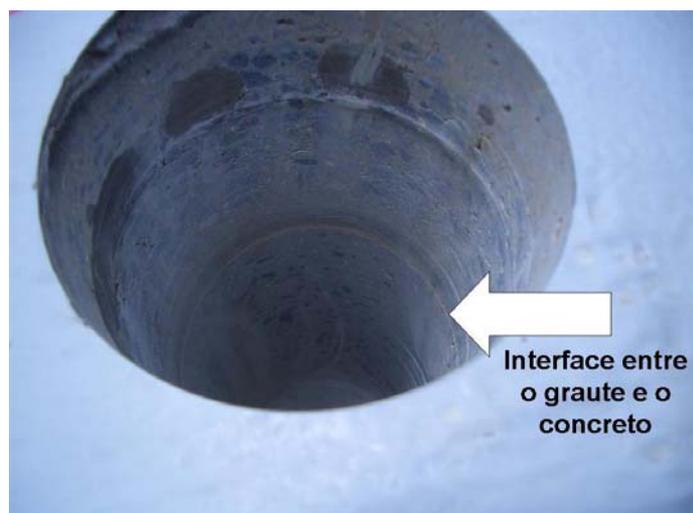
Foram extraídos dois testemunhos (um de cada módulo) transversalmente ao eixo do poste visando determinar a resistência à compressão do graute e verificar se o mesmo encontrava-se aderido à parede do poste. A Figura 7.5 mostra que não existe espaço vazio entre o graute e o concreto do poste e a apresenta o resultado da ruptura dos testemunhos extraídos.

Figura 7.5 – Furo realizado para extração de testemunho do graute, podendo observar que o mesmo encontra-se aderido à parede de concreto do poste, não havendo espaço nenhum entre eles.

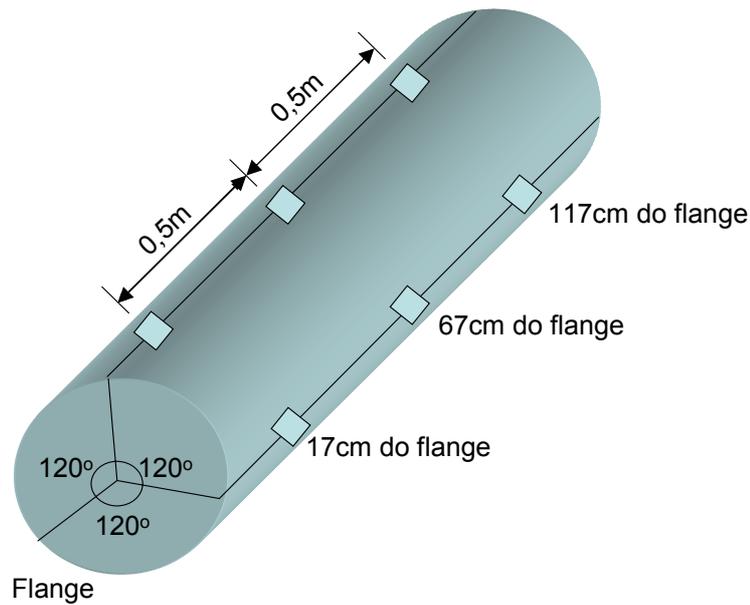
Em cada um dos módulos ligados pelo flange foram realizados nove ensaios de arrancamento, tentou-se observar a variação da resistência de aderência tanto transversal (3 linhas de ensaios a cada 120° do perímetro) quanto longitudinalmente (início, meio e fim do traspasse). A mostra um esquema da posição dos ensaios e a Figura 7.7 a foto de uma das linhas de ensaio em um dos módulos.

Figura 7.6 – Esquema do ensaio de arrancamento em cada um dos módulos.

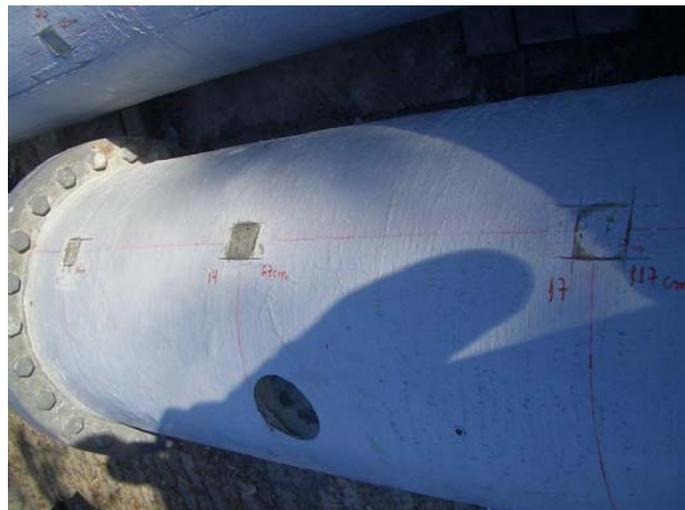
Figura 7.7 – Uma das três linhas de ensaio em cada módulo.

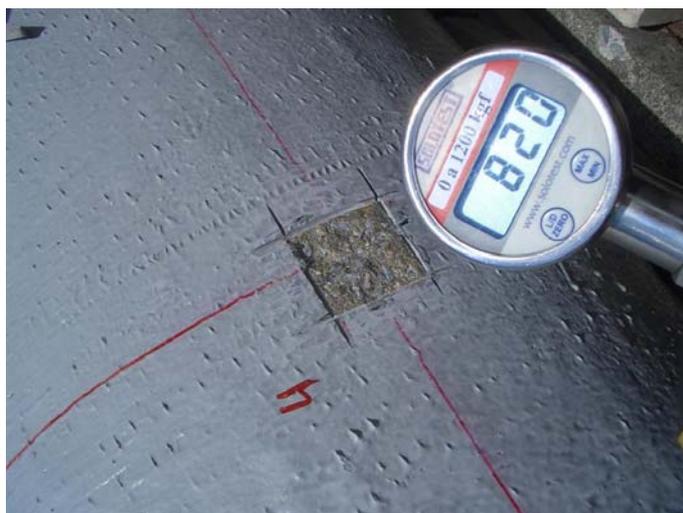
Dos dezoito ensaios realizados, em dez o arrancamento se deu na interface entre a fibra e o substrato de concreto, conforme mostrado na Figura 7.8, sendo o valor obtido igual a tensão de arrancamento da fibra de carbono. Já em oito deles o arrancamento se deu no adesivo epóxi utilizado para colar a pastilha metálica na fibra de carbono (ver Figura 7.9). Em todos esses oito ensaios, a tensão obtida foi maior que o estabelecido pelo ACI 440 (2002) para aceitação do sistema (1,4 MPa), sendo assim, o resultado da tensão de arrancamento desses pontos é maior ou igual ao valor obtido.

Figura 7.8 – Exemplo de arrancamento na interface entre a fibra e o concreto.

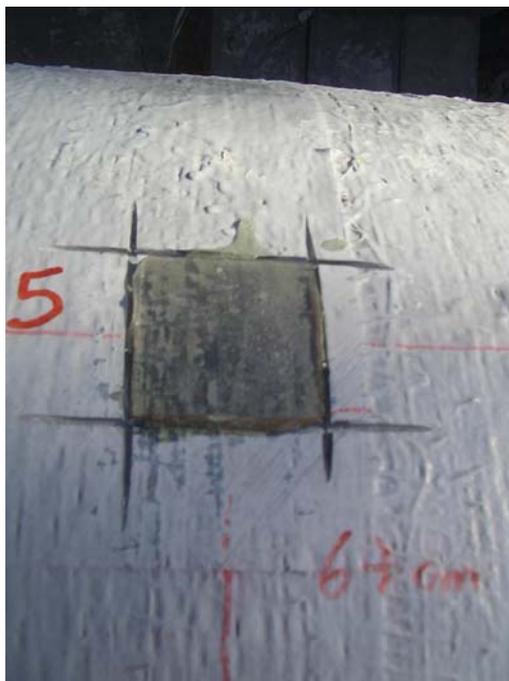
Figura 7.9 – Arrancamento na interface entre a fibra e a pastilha metálica (adesivo epóxi).

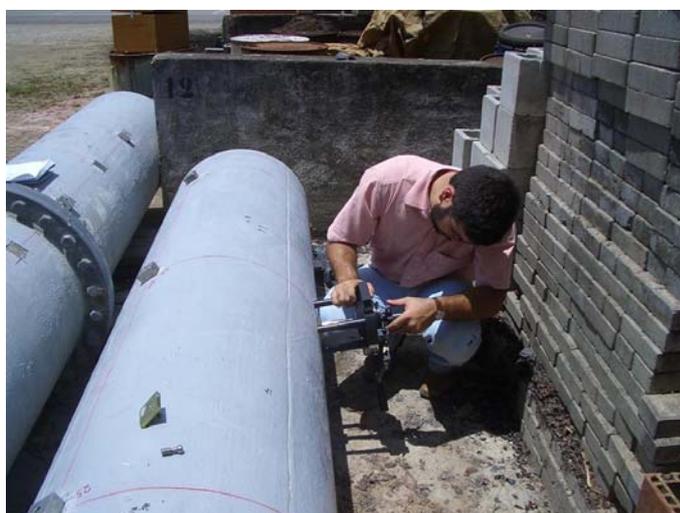
Como esse poste também foi reforçado à flexão, esse mesmo ensaio também foi realizado nos primeiros metros onde essa fibra de carbono foi aplicada (região sujeita ao maior momento fletor), a Figura 7.10 ilustra a execução desse ensaio na base do poste e a Tabela 7.3 apresenta esses resultados.

Figura 7.10 – Ensaio de arrancamento realizado nos primeiros metros da base do poste (maior momento fletor).
