**ANÁLISE DO COBRIMENTO E CARBONATAÇÃO EM OBRAS DE ARTE  
ESPECIAIS NO ESTADO DE SÃO PAULO**

Monografia apresentada à Escola Politécnica da Universidade de São Paulo como requisito para Conclusão do curso de pós graduação.

Área de concentração:  
Engenharia de Construção Civil

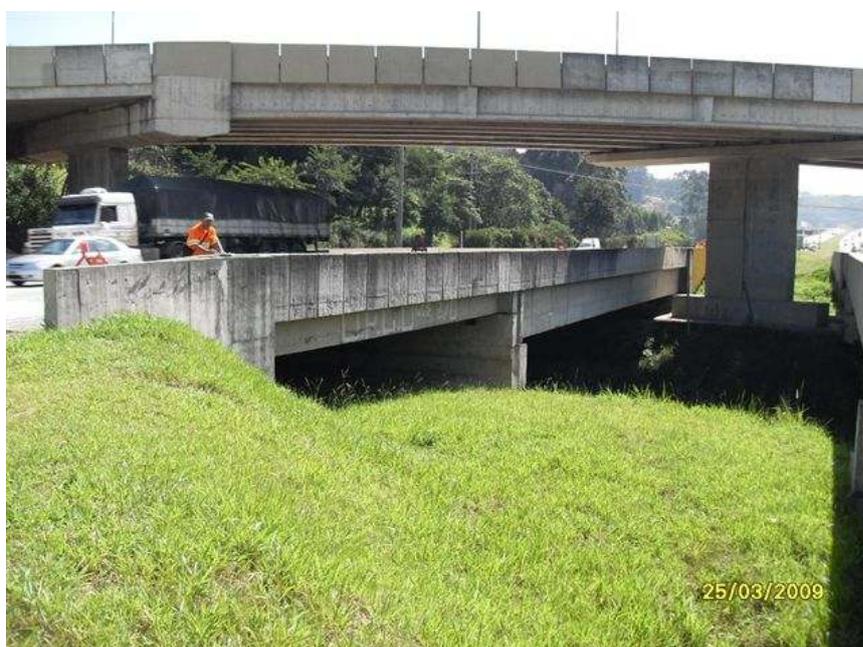
De acordo com os projetos originais, a obra apresenta cobrimento de 3,00cm para a super, meso e infraestrutura,  $f_{ck}$  igual a 27,00MPa para superestrutura e 18,00MPa para mesoestrutura e 15,00MPa para infraestrutura. A agressividade ambiental esta classificada como II – Moderada de acordo com a norma ABNT NBR 6118:2014.

**Figura 4.2:** SP-021 - km 013+000 – Pista Externa: Vista geral da OAE (acervo Beltrame Engenharia, 2009)

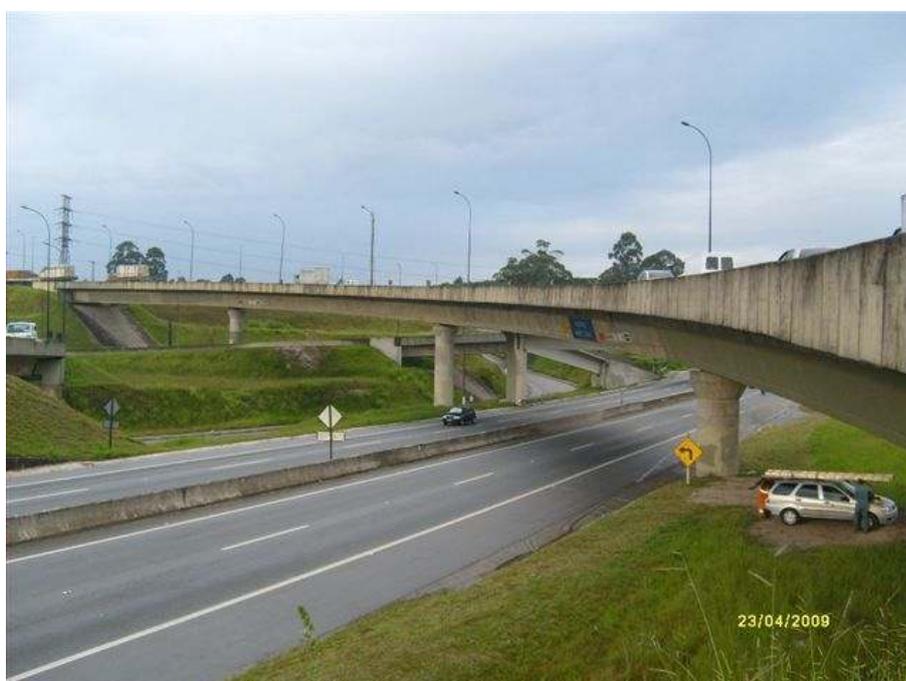
De acordo com os projetos originais, a obra apresenta cobertura de 2,50cm para a superestrutura e 3,00cm para a meso e infraestrutura e  $f_{ck}$  igual a 30,00MPa para a superestrutura, 27,00MPa para a mesoestrutura e 15,00MPa para a infraestrutura. A agressividade ambiental esta classificada como II – Moderada de acordo com a norma ABNT NBR 6118:2014.

**Figura 4.18:** SP-021 – km 029+300 - Pista Interna (RB - RPM): Vista geral da OAE (acervo Beltrame Engenharia, 2009).

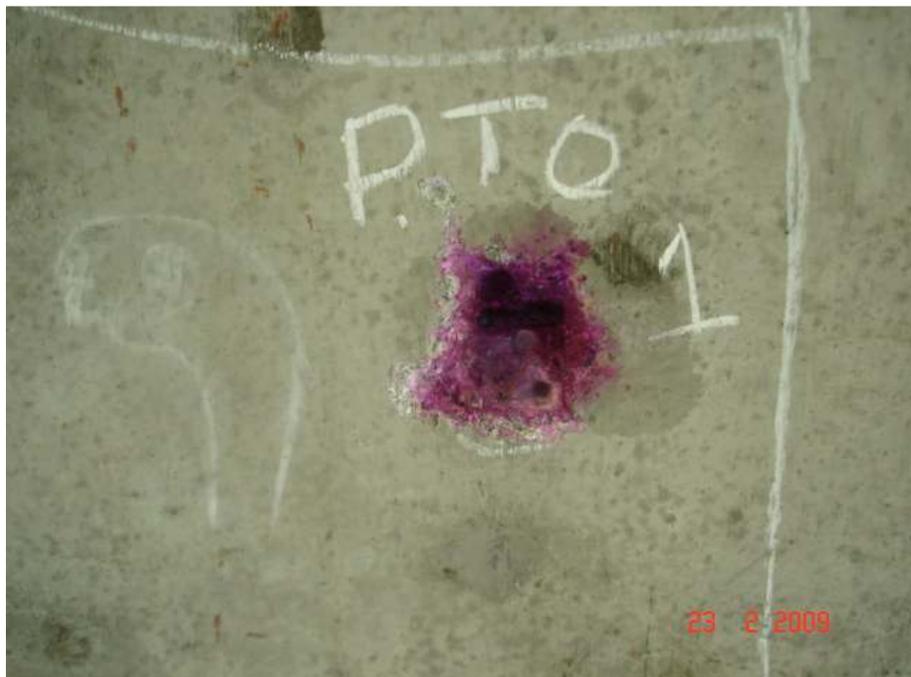
**Figura 4.20:** SP-021 – km 029+300 - Pista Interna (RB – RPM): Ensaio para determinação da profundidade atingida pela carbonatação do concreto ao longo dos tempos. Ponto 1 – Viga travessa TR2 – face RPM – a 1,80m da viga longitudinal VL1 (acervo Beltrame Engenharia, 2009).

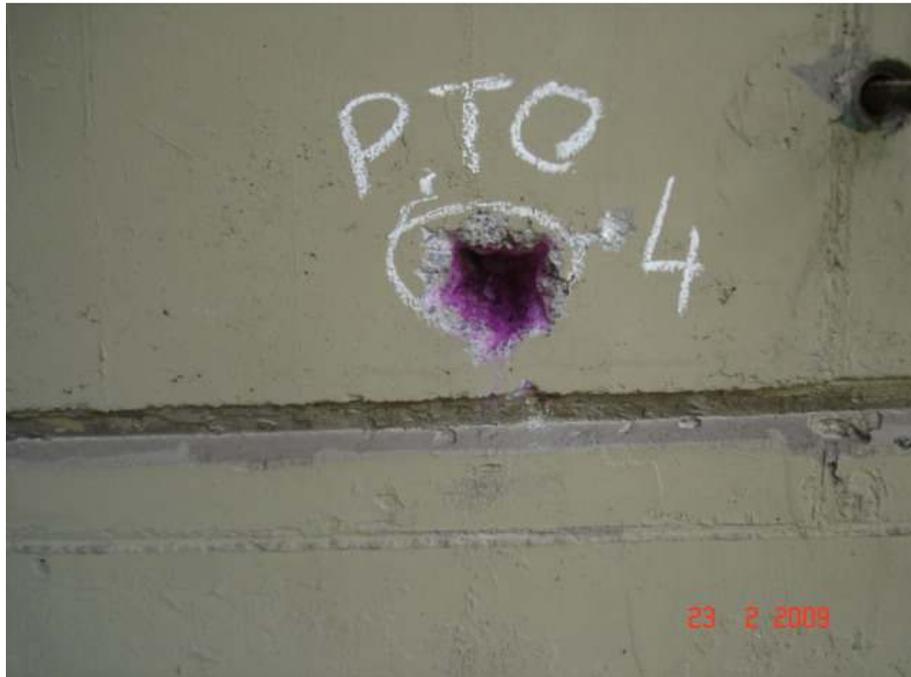
**Figura 4.23:** SP-021 – km 029+300 - Pista Interna (RB – RPM): Ensaio para determinação da profundidade atingida pela carbonatação do concreto ao longo dos tempos. Ponto 4 – Alma da seção celular VL1 – face Capital – a 1,00m do apoio 5 (acervo Beltrame Engenharia, 2009).

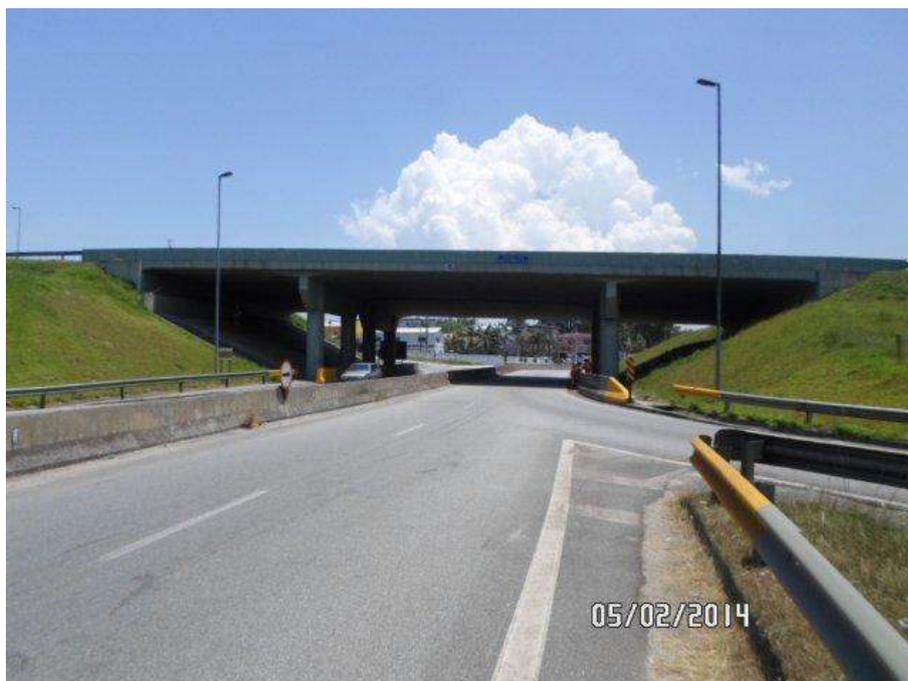
De acordo com os projetos originais, a obra apresenta cobrimento de 3,00cm para a superestrutura, 4,00cm para a mesoestrutura e 5,00cm para a infraestrutura, com  $f_{ck}$  igual a 30,00MPa para a super e mesoestrutura e 20,00MPa para a infraestrutura. A agressividade ambiental esta classificada como II – Moderada de acordo com a norma ABNT NBR 6118:2014.

**Figura 4.26:** SP-150 – km 029+422 – Pista Norte: Vista geral da OAE (acervo Beltrame Engenharia, 2009).

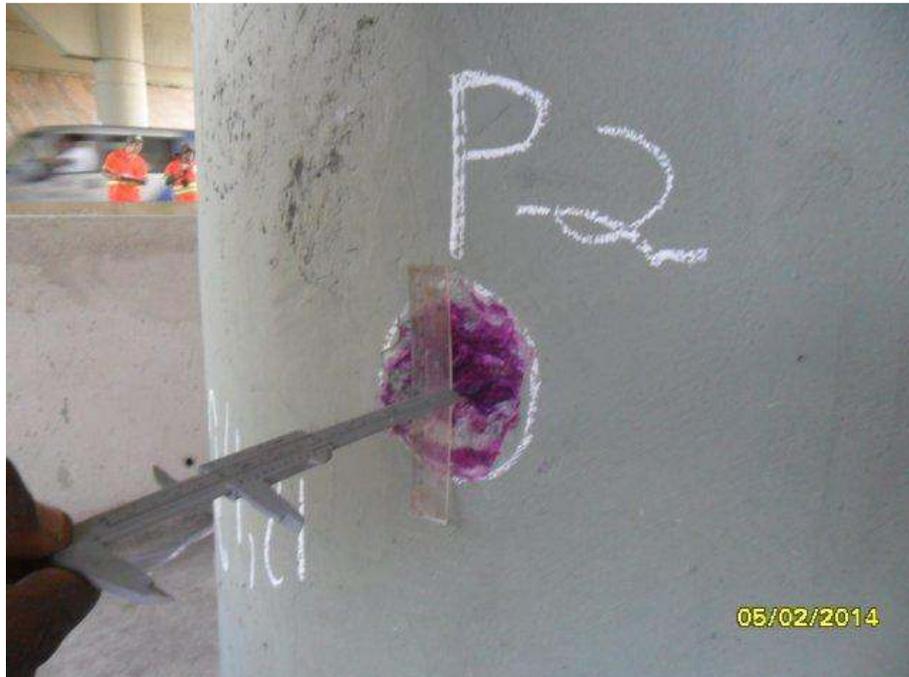
**Figura 4.31:** SP-150 – km 029+422 – Pista Norte: Ensaio para determinação da profundidade atingida pela carbonatação do concreto ao longo do tempo. Ponto 2 – Detalhe para a coleta de medidas (acervo Beltrame Engenharia, 2014).

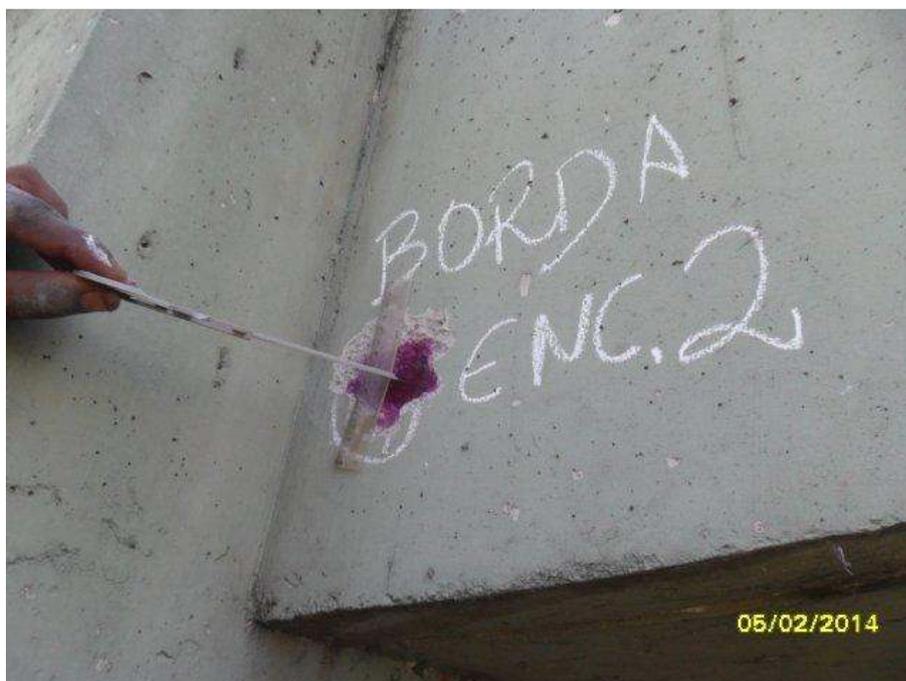
**Figura 4.35:** SP-150 – km 029+422 – Pista Norte: Ensaio para determinação da profundidade atingida pela carbonatação do concreto ao longo do tempo. Ponto 4 – Detalhe para a coleta de medidas (acervo Beltrame Engenharia, 2014).

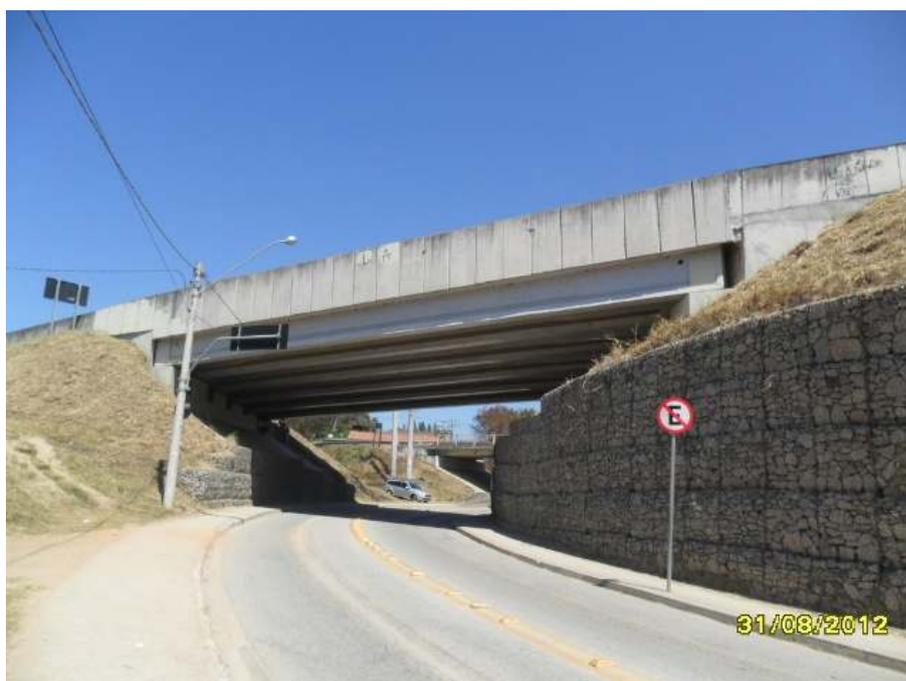
De acordo com os projetos originais, a obra apresenta cobertura de 3,50cm para a meso e superestrutura e 5,00cm para infraestrutura e  $f_{ck}$  igual a 40,00MPa para a superestrutura, 20,00MPa para a infraestrutura e 25,00MPa para a mesoestrutura. A agressividade ambiental esta classificada como II – Moderada de acordo com a norma ABNT NBR 6118:2014.

**Figura 4.36:** SP-270 - km 088+800 - Leste/Oeste: Vista geral da OAE (acervo Beltrame Engenharia, 2012).

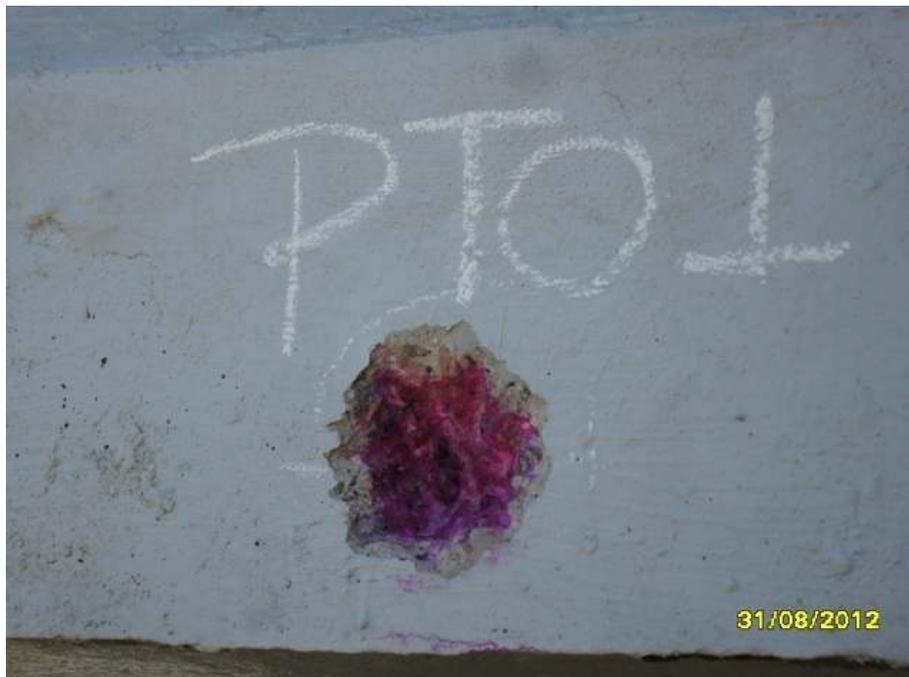
**Figura 4.38:** SP-270 - km 088+800 - Leste/Oeste: Ensaio para determinação da profundidade atingida pela carbonatação do concreto ao longo do tempo. Ponto 1 – Viga travessa TR1 - face Oeste (acervo Beltrame Engenharia, 2012).

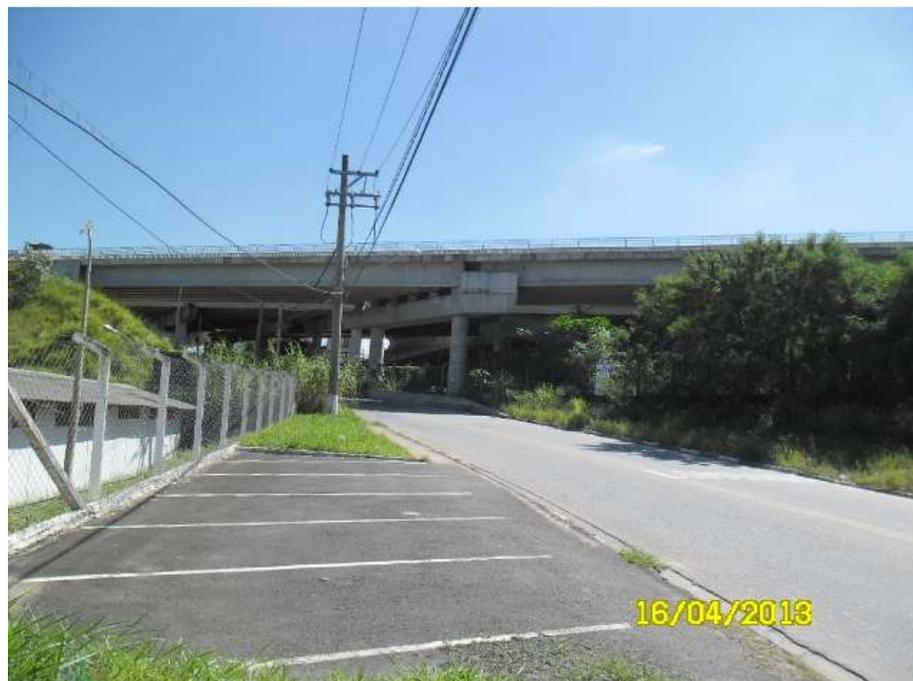
**Figura 4.42:** SP-270 - km 098+350 – Marginal Leste: Vista geral da OAE (acervo Beltrame Engenharia, 2013).

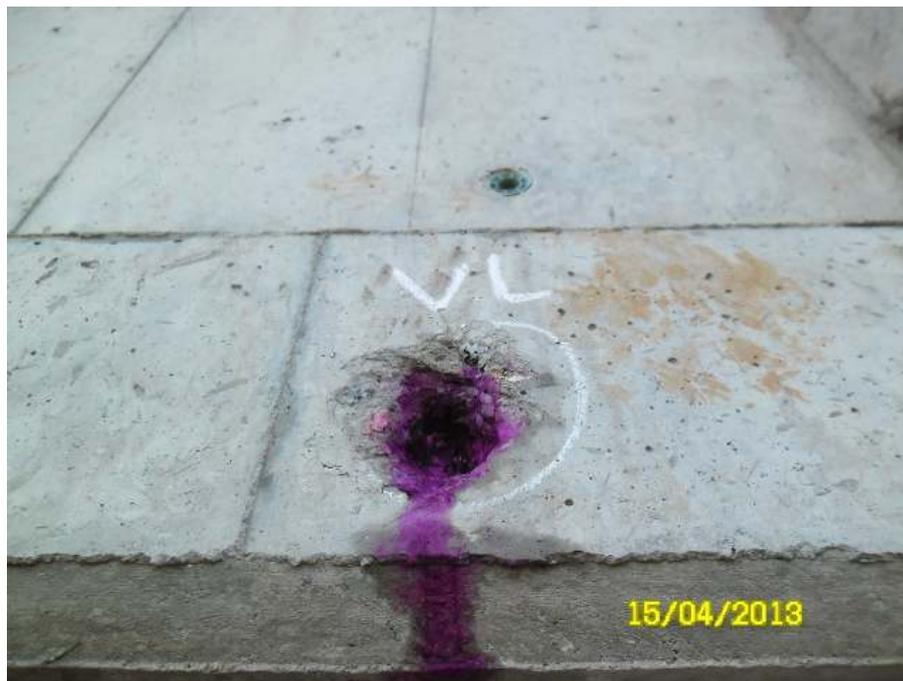
**Figura 4.44:** SP-270 - km 098+350 – Marginal Leste: Ensaio para determinação da profundidade atingida pela carbonatação do concreto ao longo do tempo. Ponto 1 – Viga longarina VL1 - face Sul (acervo Beltrame Engenharia, 2013).

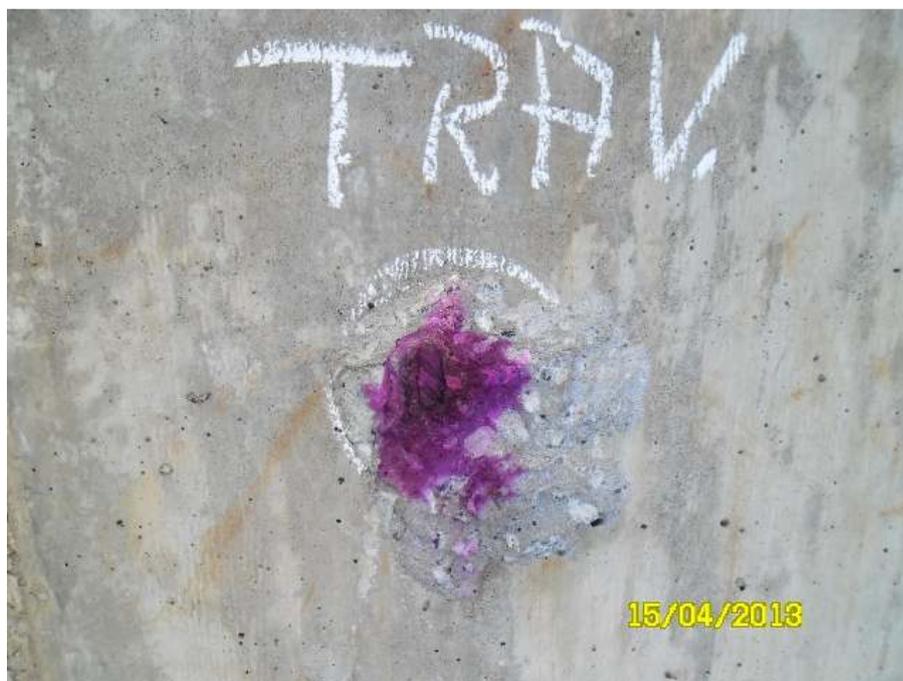
**Figura 4.45:** SP-270 - km 098+350 – Marginal Leste: Ensaio para determinação da profundidade atingida pela carbonatação do concreto ao longo do tempo. Ponto 2 – Viga travessa TR1 - face Oeste (acervo Beltrame Engenharia, 2013).

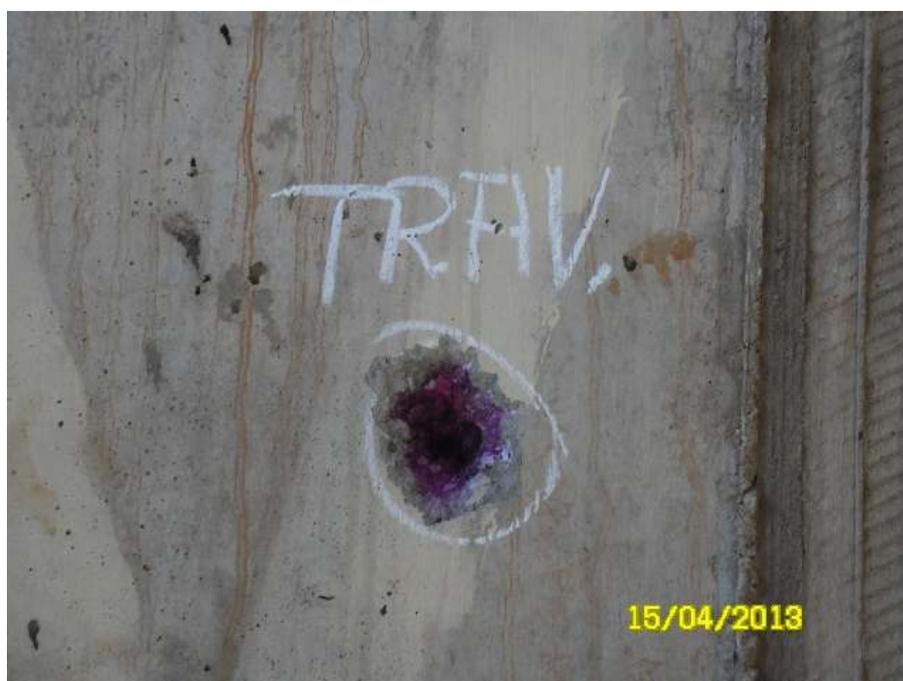
**Figura 4.46:** SP-270 - km 098+350 – Marginal Leste: Ensaio para determinação da profundidade atingida pela carbonatação do concreto ao longo do tempo. Ponto 3 – Viga travessa TR3 - face Leste (acervo Beltrame Engenharia, 2013).

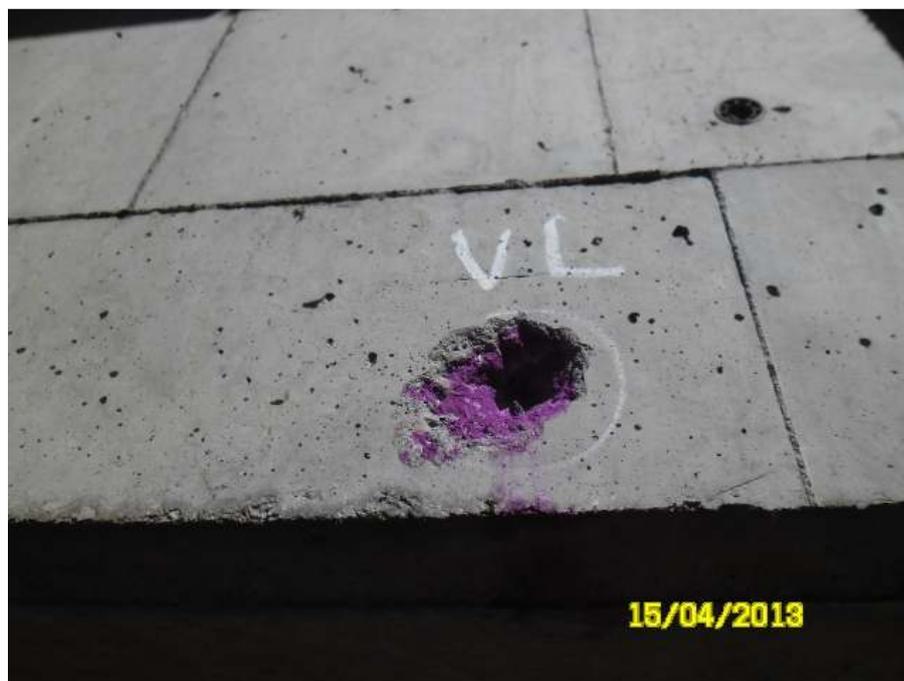
**Figura 4.47:** SP-270 - km 098+350 – Marginal Leste: Ensaio para determinação da profundidade atingida pela carbonatação do concreto ao longo do tempo. Ponto 4 – Viga longitudinal VL5 - face Norte (acervo Beltrame Engenharia, 2013).

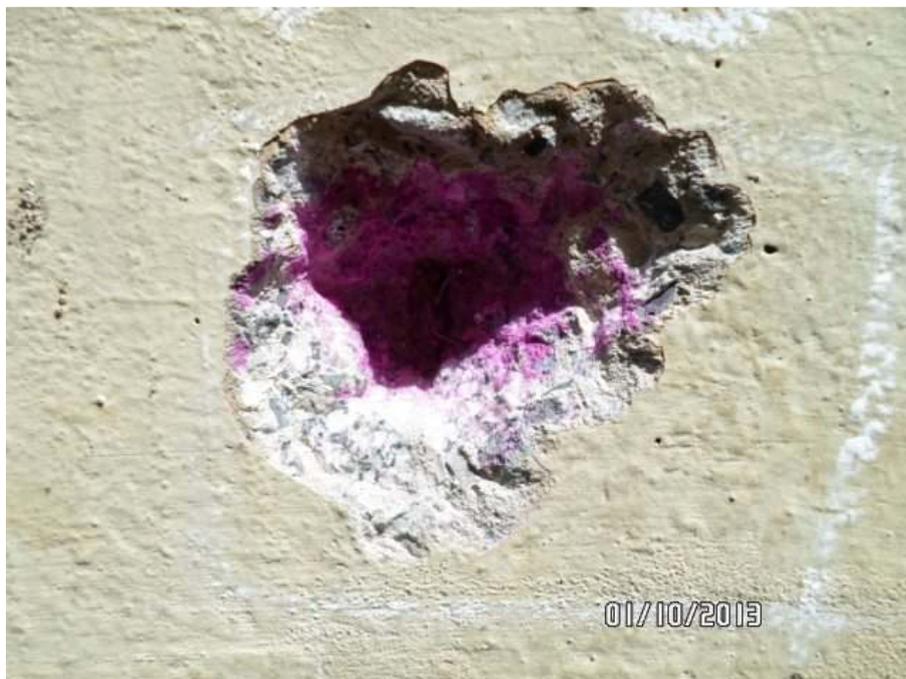
**Figura 4.51:** SP-270 - km 098+350 – Pista Oeste: Ensaio para determinação da profundidade atingida pela carbonatação do concreto ao longo do tempo. Ponto 2 – Viga longarina VL5 - face Norte (acervo Beltrame Engenharia, 2013).

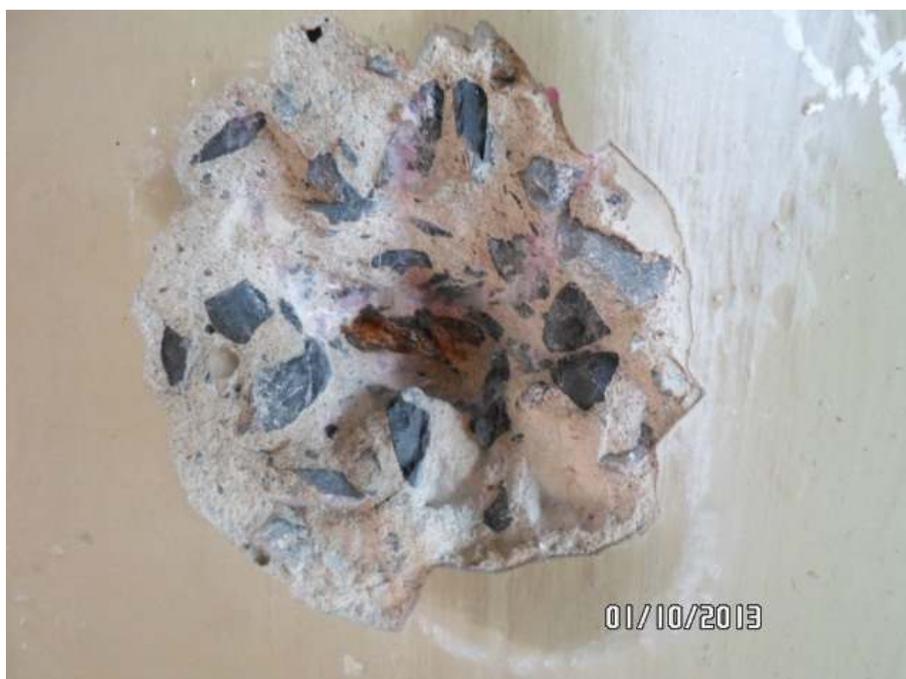
**Figura 4.52:** SP-270 - km 098+350 – Pista Oeste: Ensaio para determinação da profundidade atingida pela carbonatação do concreto ao longo do tempo. Ponto 3 – Pilar P2 do apoio AP2 - face Oeste. Notar ponto com região carbonatada (acervo Beltrame Engenharia, 2013).

Especificamente para o ensaio realizado no pilar P2 do apoio AP2 (ponto 3), a espessura de carbonatação apresentou valor superior a 26mm, e nesta espessura já se atingiu a armadura da peça, portanto, as barras de aço encontram-se suscetíveis à corrosão.

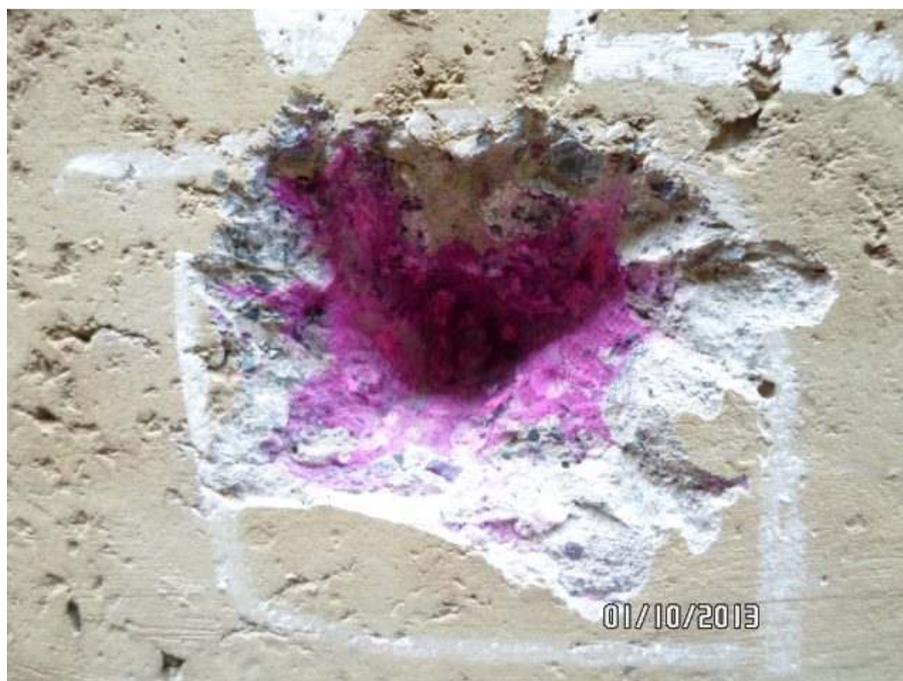
**Figura 4.53:** SP-270 - km 098+350 – Pista Oeste: Ensaio para determinação da profundidade atingida pela carbonatação do concreto ao longo do tempo. Ponto 4 – Viga longarina VL1 - face Sul (acervo Beltrame Engenharia, 2013).

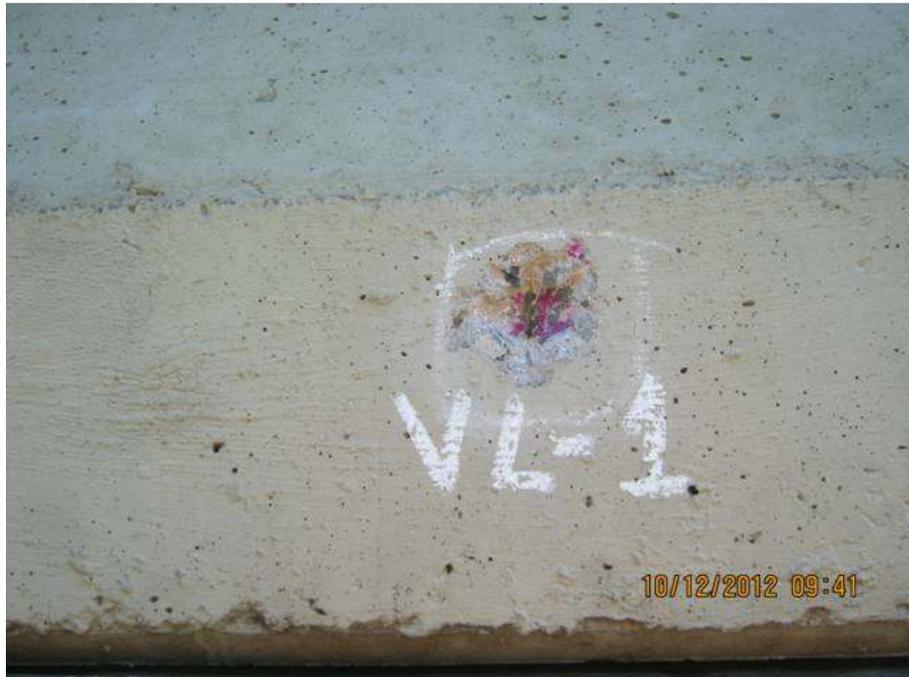
**Figura 4.57:** SP-280 – km 019+280 – Pista Leste: Ensaio para determinação da profundidade atingida pela carbonatação do concreto ao longo do tempo. Ponto 2 – Viga longitudinal VL1 - face Sul (acervo Beltrame Engenharia, 2012).

Especificamente para os ensaios realizados nos pontos 2 (viga longitudinal VL1) e 3 (viga travessa TR2) apresentaram valores de 20 e 30mm, respectivamente, e nesta espessura já se atingiu a armadura da peça, portanto, as barras de aço encontram-se suscetíveis à corrosão nesses locais.

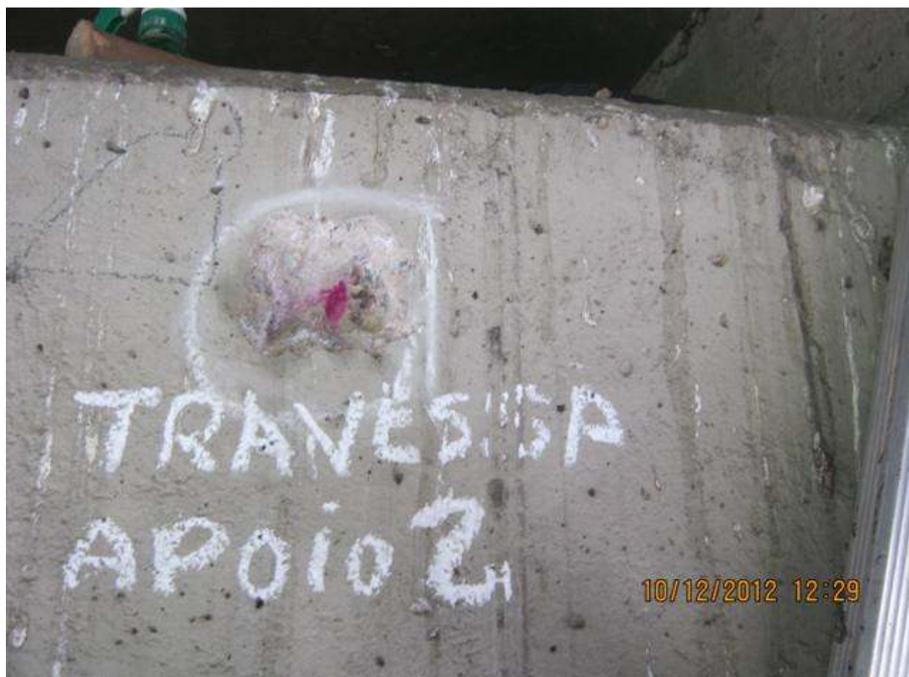
**Figura 4.58:** SP-280 – km 019+280 – Pista Leste: Ensaio para determinação da profundidade atingida pela carbonatação do concreto ao longo do tempo. Ponto 3 – Viga travessa TR2 - face Oeste (acervo Beltrame Engenharia, 2012).

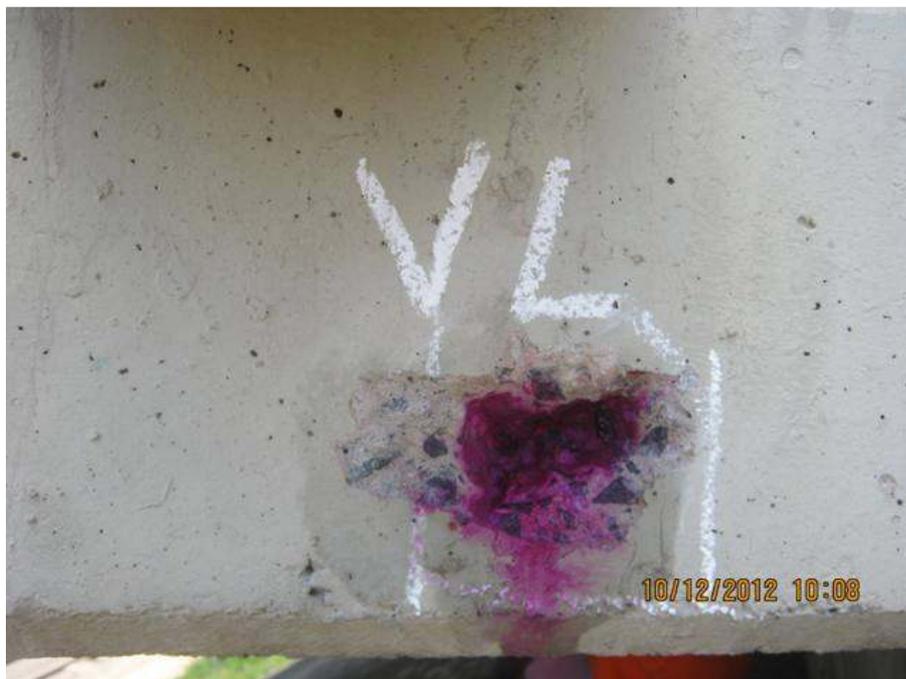
**Figura 4.59:** SP-280 – km 019+280 – Pista Leste: Ensaio para determinação da profundidade atingida pela carbonatação do concreto ao longo do tempo. Ponto 4 – Viga longarina VL7 - face Norte (acervo Beltrame Engenharia, 2012).

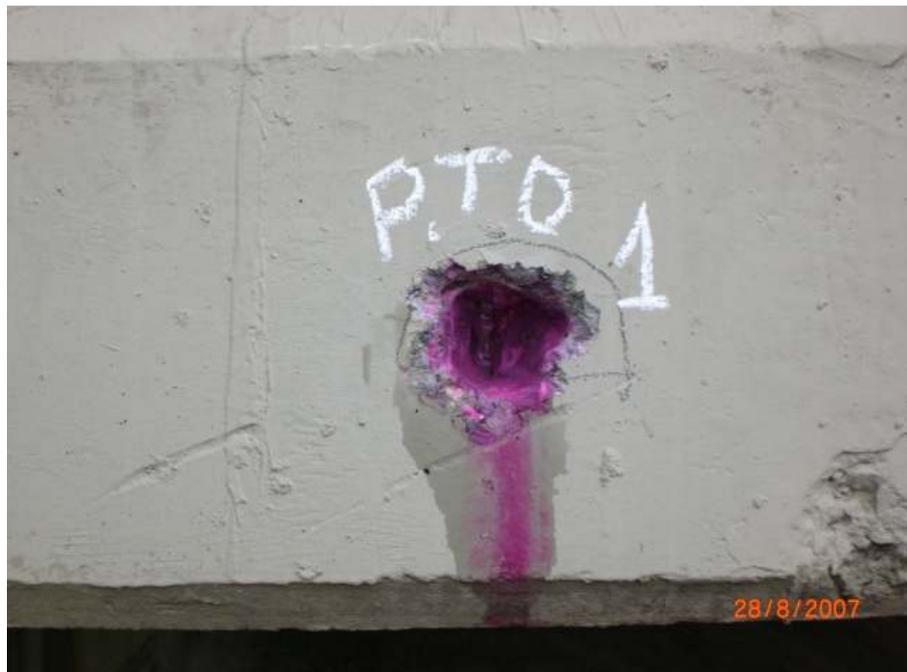
**Figura 4.62:** SP-280 - km 021+860 - Marginal Leste: Ensaio para determinação da profundidade atingida pela carbonatação do concreto ao longo dos tempos. Ponto 1 – Viga Longarina VL8, face Sul a 1,75m da cortina do encontro Oeste (acervo Beltrame Engenharia, 2007).

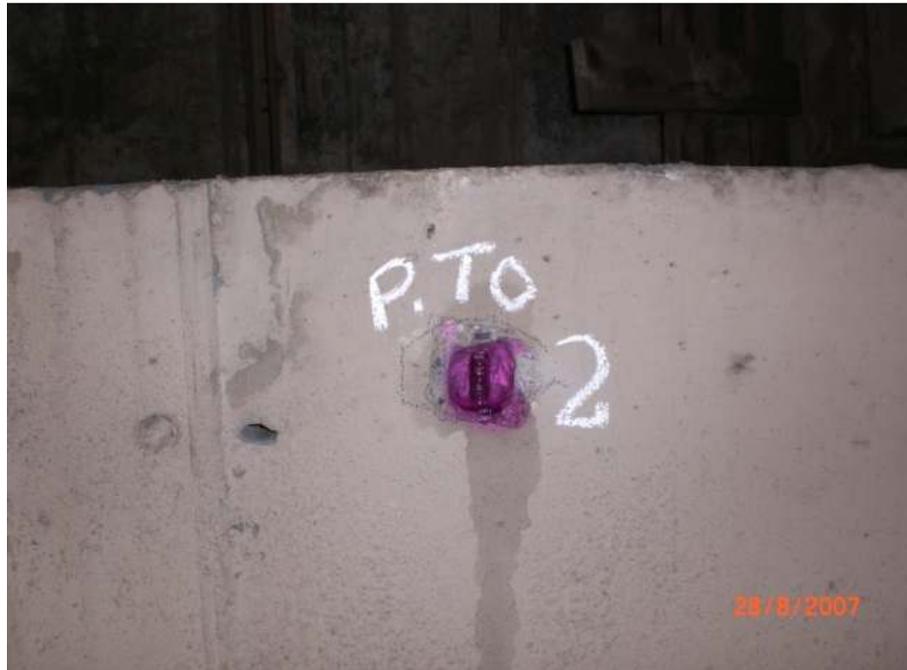
**Figura 4.63:** SP-280 - km 021+860 - Marginal Leste: Ensaio para determinação da profundidade atingida pela carbonatação do concreto ao longo dos tempos. Ponto 2 – Viga Travessa do encontro Oeste, face Leste a 2,20m da face Sul (acervo Beltrame Engenharia, 2007).

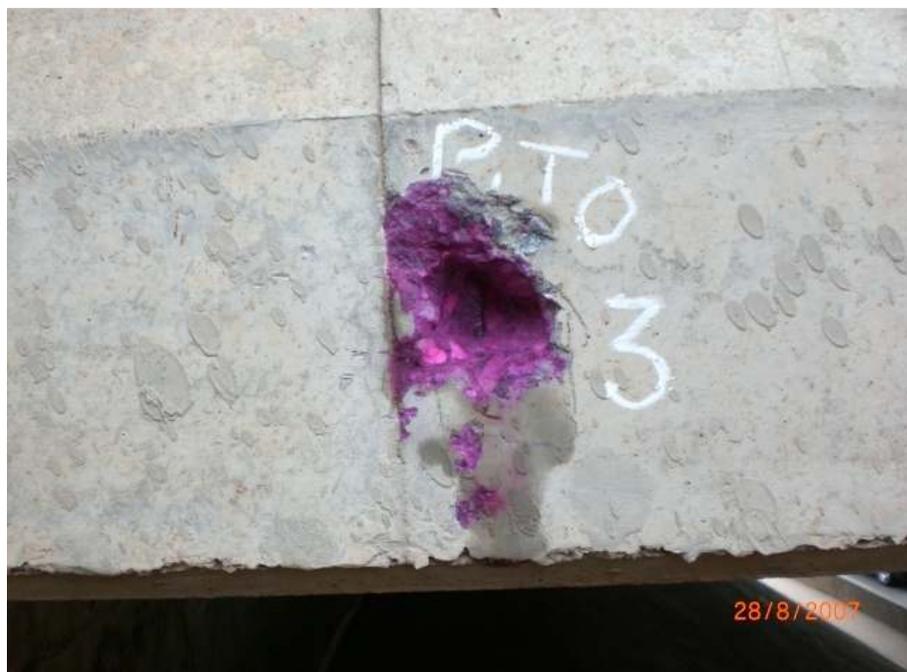
**Figura 4.64:** SP-280 - km 021+860 - Marginal Leste: Ensaio para determinação da profundidade atingida pela carbonatação do concreto ao longo dos tempos. Ponto 3 – Viga Longarina VL1, face Norte a 1,70m da cortina do encontro Leste (acervo Beltrame Engenharia, 2007).

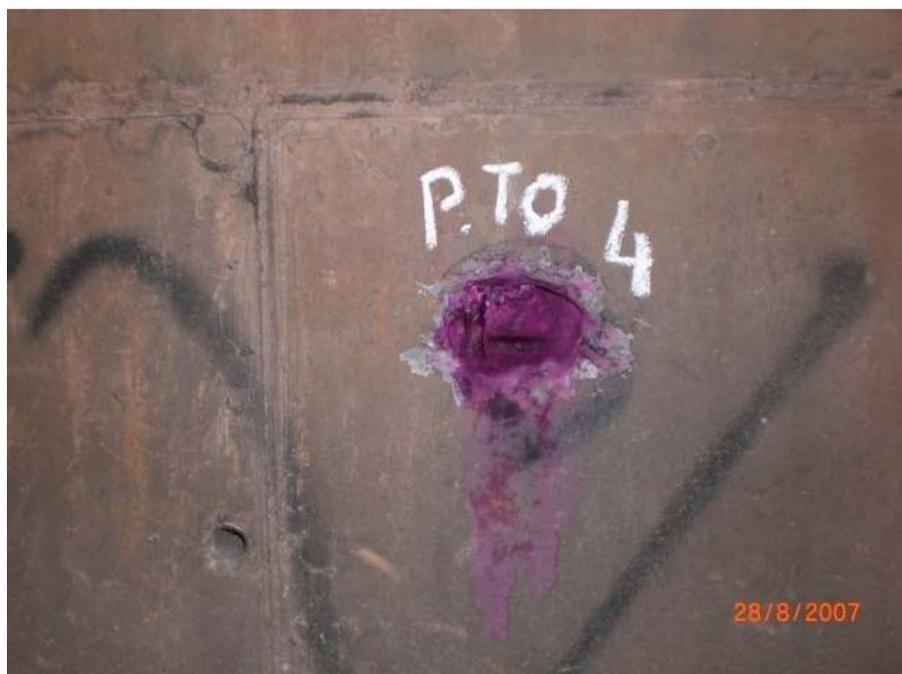
**Figura 4.65:** SP-280 - km 021+860 - Marginal Leste: Ensaio para determinação da profundidade atingida pela carbonatação do concreto ao longo dos tempos. Ponto 4 – Viga Travessa do encontro Leste, face Oeste a 2,40m da face Norte (acervo Beltrame Engenharia, 2007).

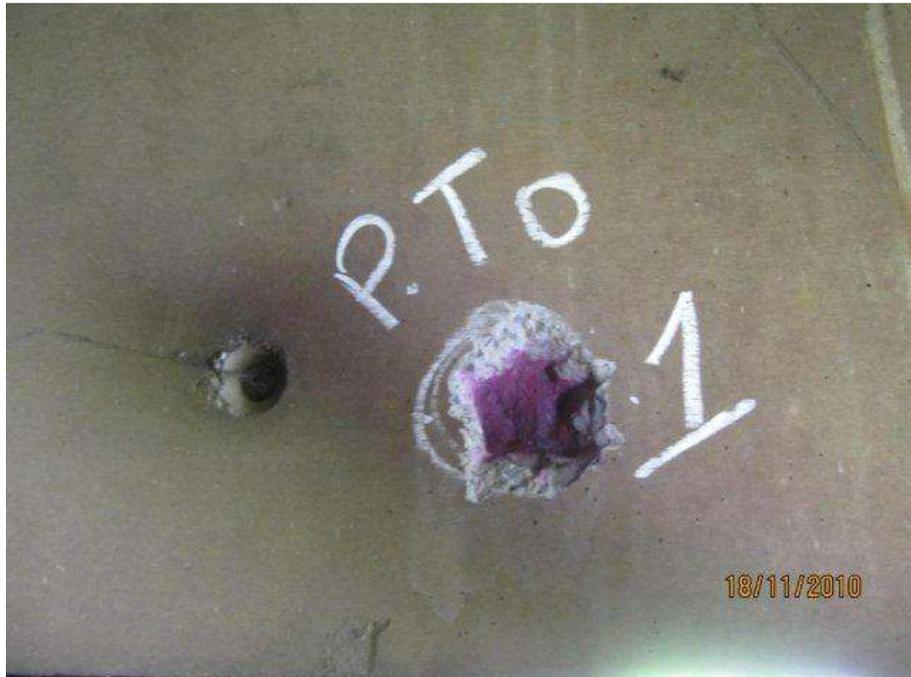
**Figura 4.77:** SP-332 – km 121+900 - Pista Transversal: Ensaio para determinação da profundidade atingida pela carbonatação do concreto ao longo dos tempos. Ponto 1 – Viga longitudinal VL1 – face Norte a 0,90m da transversina VT14 (acervo Beltrame Engenharia, 2010).

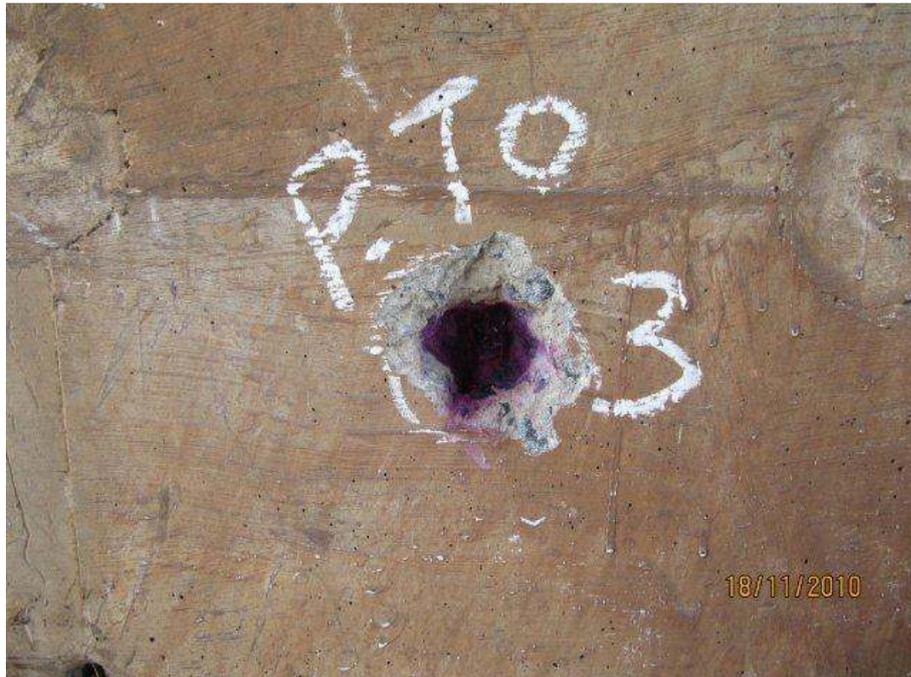
**Figura 4.79:** SP-332 – km 121+900 - Pista Transversal: Ensaio para determinação da profundidade atingida pela carbonatação do concreto ao longo dos tempos. Ponto 3 – Pilar P2 – face Leste a 1,00m de altura do solo (acervo Beltrame Engenharia, 2010).

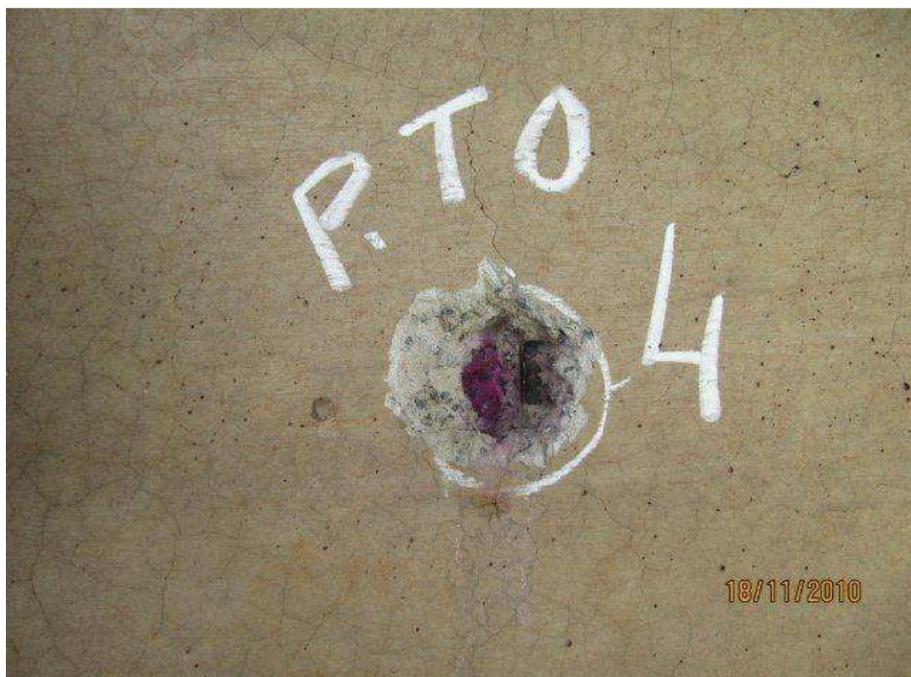
**Figura 4.80:** SP-332 – km 121+900 - Pista Transversal: Ensaio para determinação da profundidade atingida pela carbonatação do concreto ao longo dos tempos. Ponto 4 – Viga longitudinal VL2 – face Sul a 0,85m da transversina VT1 (acervo Beltrame Engenharia, 2010).

Especificamente para o ensaio realizado na viga longarina VL2 – face Sul (ponto 4), a espessura de carbonatação apresentou valor superior a 24mm, e nesta espessura já se atingiu a armadura da peça, portanto, as barras de aço encontram-se suscetíveis à corrosão.

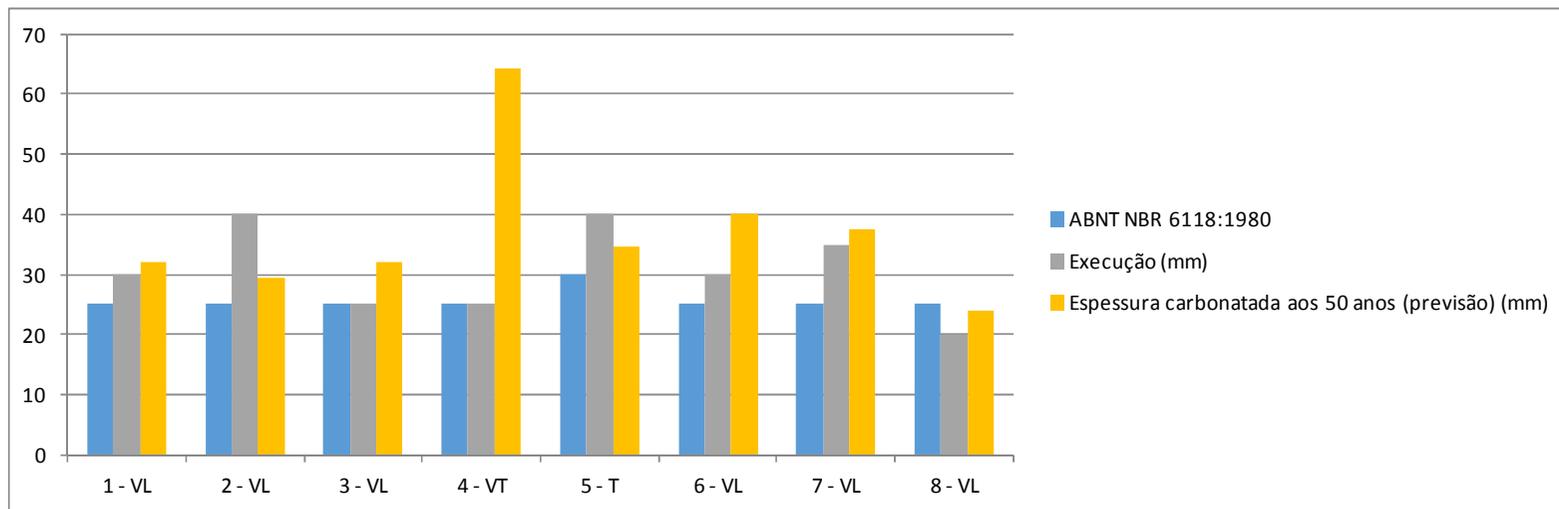
A tabela 5.12 e as figuras 5.1 e 5.2 mostram os resultados obtidos da espessura de carbonatação, da previsão da espessura carbonatada aos 50 anos e do cálculo de vida útil.

**Figura 5.2:** SP-021 - km 013+000 – Pista Externa (Ensaio realizado em 2009): Comparativo do cobrimento executado com a ABNT NBR 6118:1980 e a espessura carbonatada aos 50 anos - previsão (Elaboração própria, 2014).

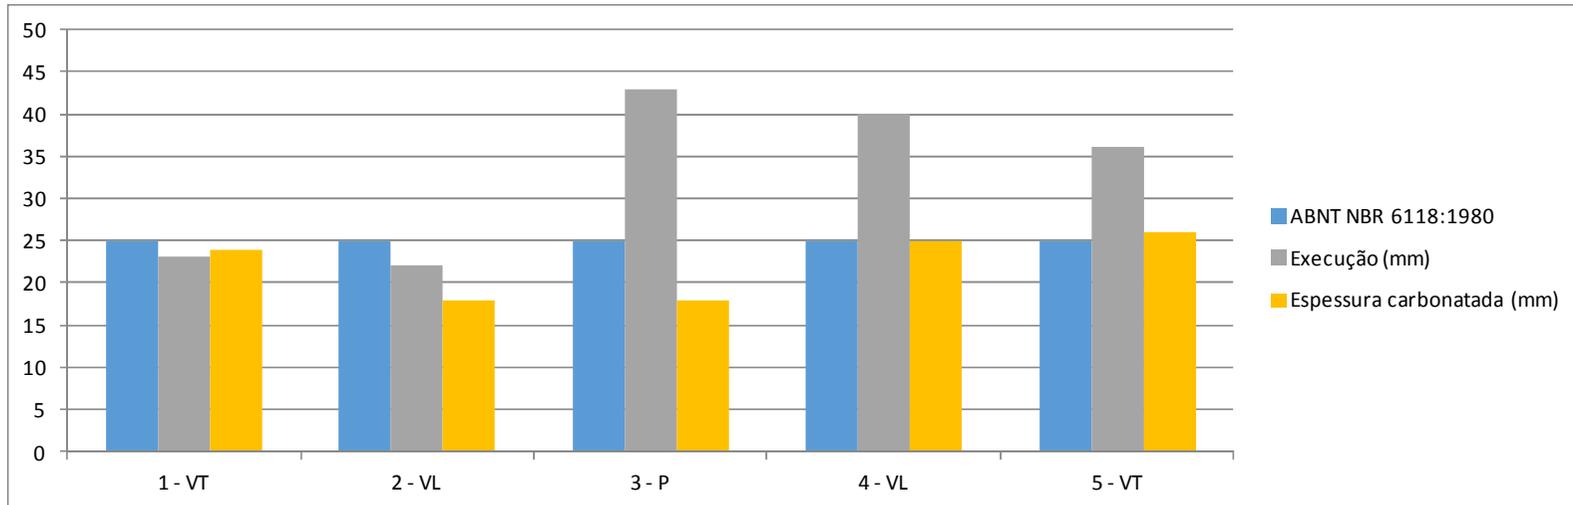
A tabela 5.13 e as figuras 5.3 e 5.4 mostram os resultados obtidos da espessura de carbonatação, da previsão da espessura carbonatada aos 50 anos e do cálculo de vida útil.

**Figura 5.3:** SP-021 - km 013+000 – Pista Externa (Ensaio realizado em 2013): Comparativo do cobrimento executado com a ABNT NBR 6118:1980 e a espessura carbonatada (Elaboração própria, 2014).

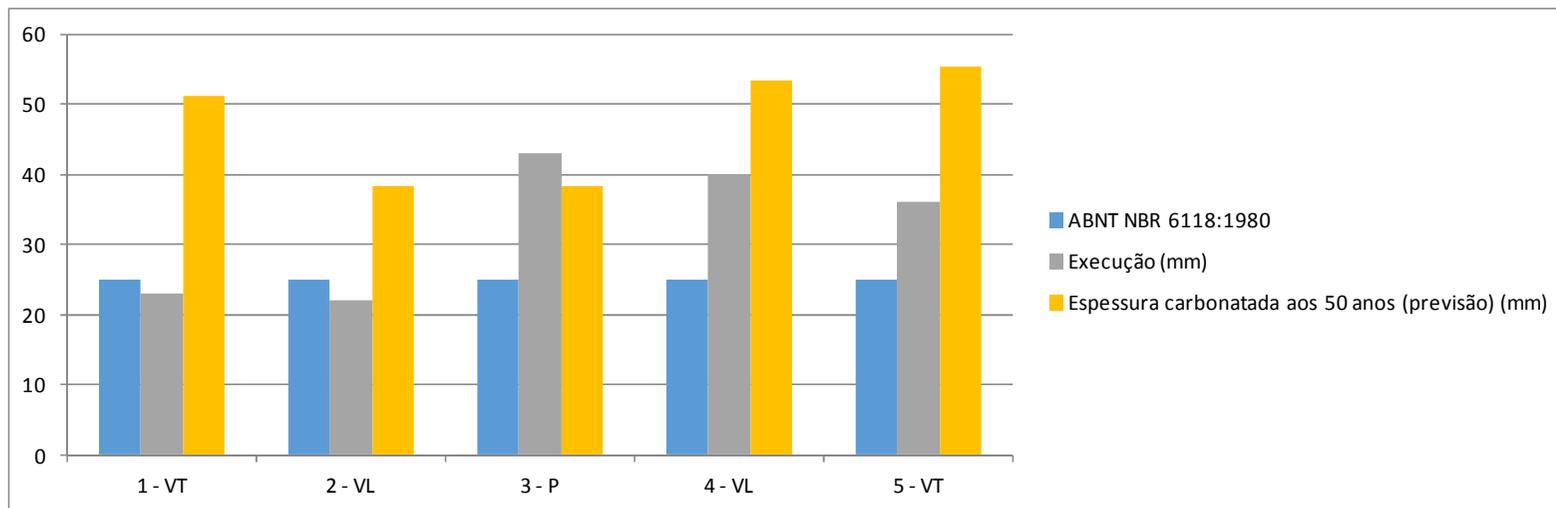
**Figura 5.4:** SP-021 - km 013+000 – Pista Externa (Ensaio realizado em 2013): Comparativo do cobrimento executado com a ABNT NBR 6118:1980 e a espessura carbonatada aos 50 anos - previsão (Elaboração própria, 2014).

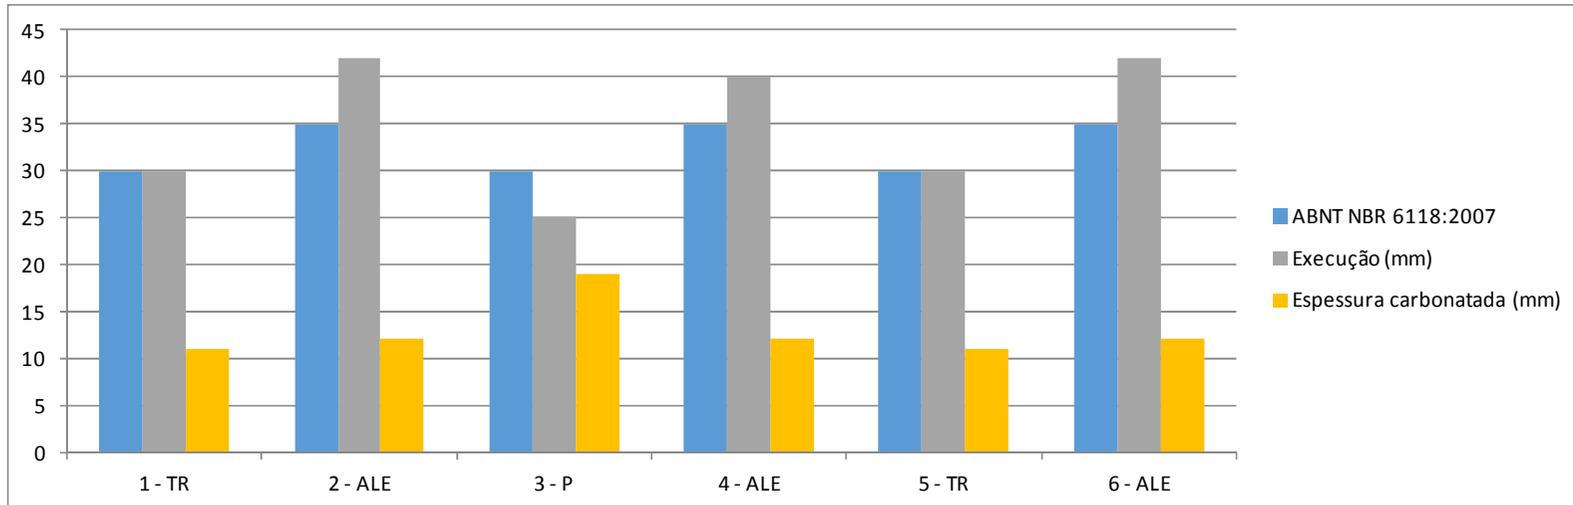
A tabela 5.14 e as figuras 5.5 e 5.6 mostram os resultados obtidos da espessura de carbonatação, da previsão da espessura carbonatada aos 50 anos e do cálculo de vida útil.

**Figura 5.5:** SP-021 – km 029+300 - Pista Interna (Ensaio realizado em 2009): Comparativo do cobrimento executado com a ABNT NBR 6118:2007 e a espessura carbonatada (Elaboração própria, 2014).
