**ANÁLISE DO COBRIMENTO E CARBONATAÇÃO EM OBRAS DE ARTE  
ESPECIAIS NO ESTADO DE SÃO PAULO**

Monografia apresentada à Escola Politécnica da Universidade de São Paulo como requisito para Conclusão do curso de pós graduação.

Área de concentração:  
Engenharia de Construção Civil

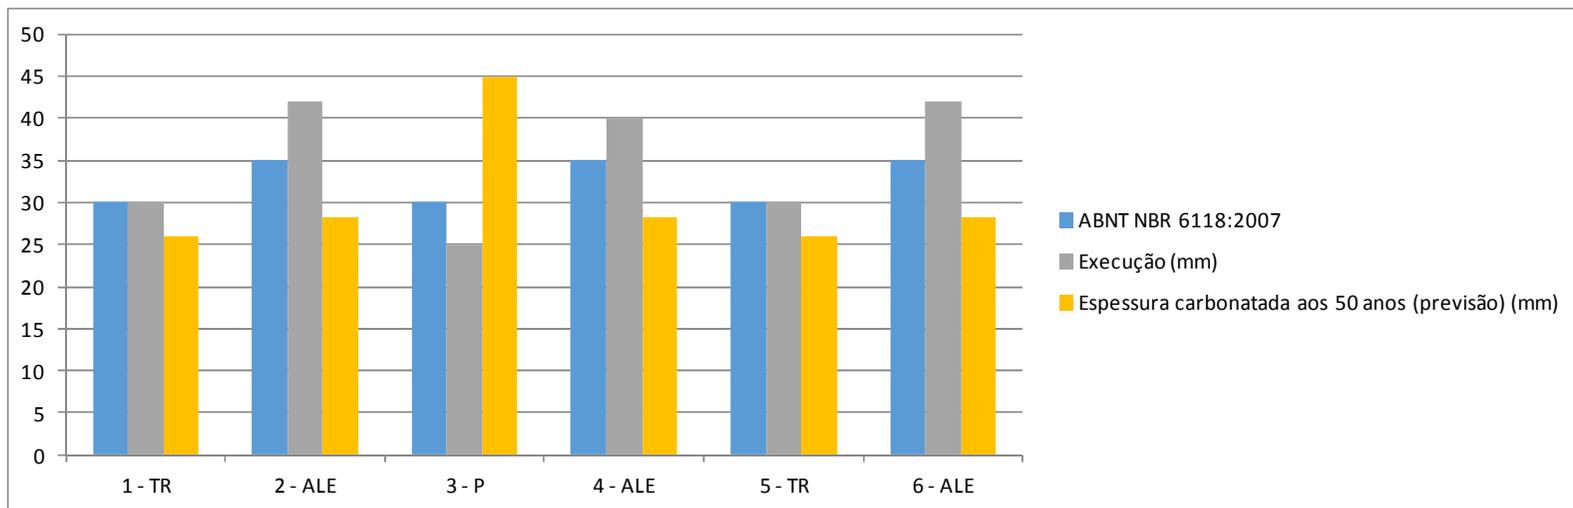
A tabela 5.14 e as figuras 5.5 e 5.6 mostram os resultados obtidos da espessura de carbonatação, da previsão da espessura carbonatada aos 50 anos e do cálculo de vida útil.

**Figura 5.6:** SP-021 – km 029+300 - Pista Interna (Ensaio realizado em 2009): Comparativo do cobrimento executado com a ABNT NBR 6118:2007 e a espessura carbonatada aos 50 anos - previsão (Elaboração própria, 2014).

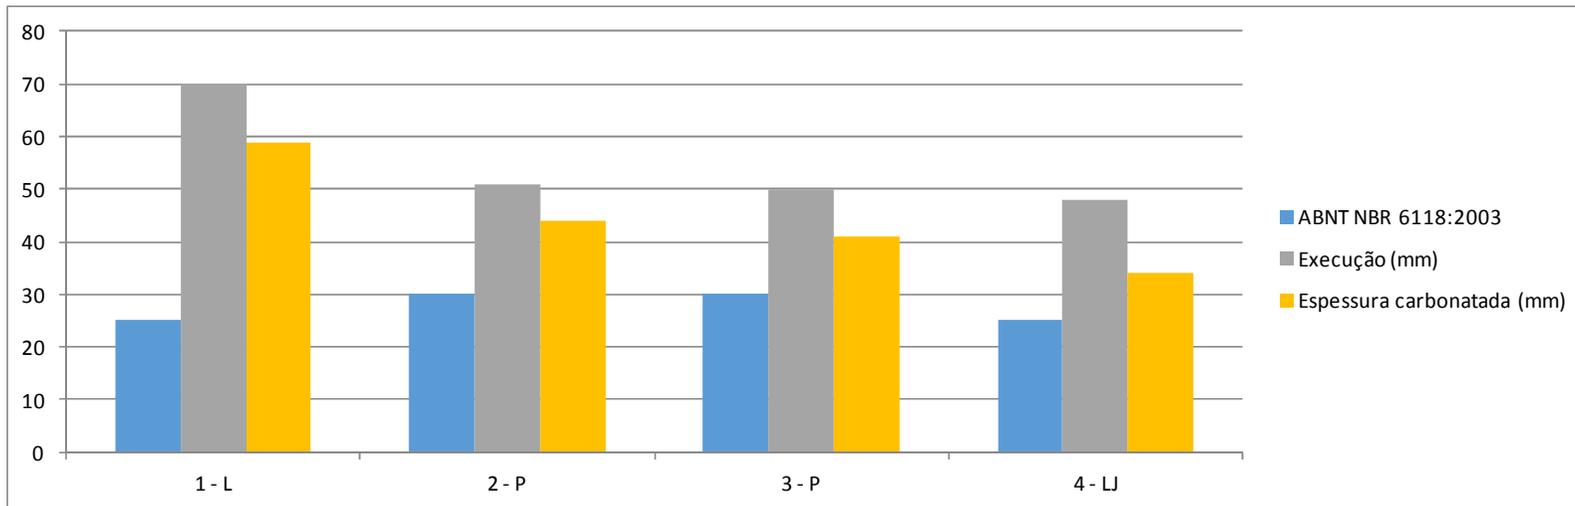
A tabela 5.15 e as figuras 5.7 e 5.8 mostram os resultados obtidos da espessura de carbonatação, da previsão da espessura carbonatada aos 50 anos e do cálculo de vida útil.

**Figura 5.7:** SP-150 – km 029+422 – Pista Norte (Ensaio realizado em 2014): Comparativo do cobrimento executado com a ABNT NBR 6118:2003 e a espessura carbonatada (Elaboração própria, 2014).

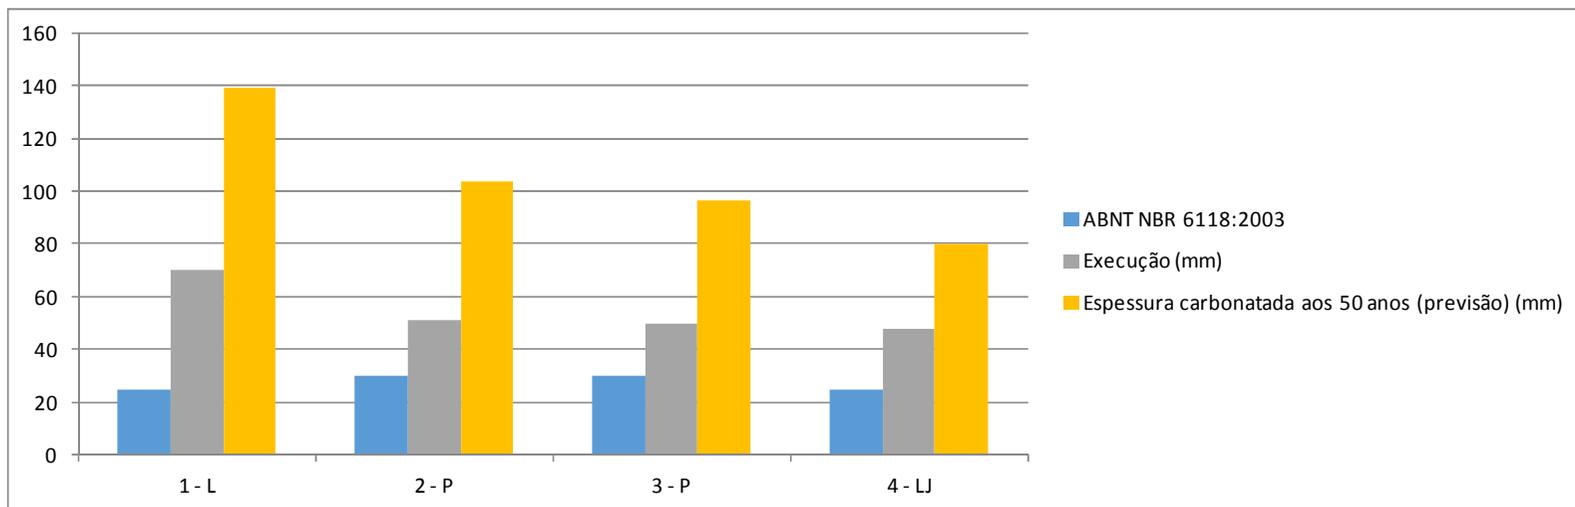
**Figura 5.8:** SP-150 – km 029+422 – Pista Norte (Ensaio realizado em 2014): Comparativo do cobrimento executado com a ABNT NBR 6118:2003 e a espessura carbonatada aos 50 anos - previsão (Elaboração própria, 2014).

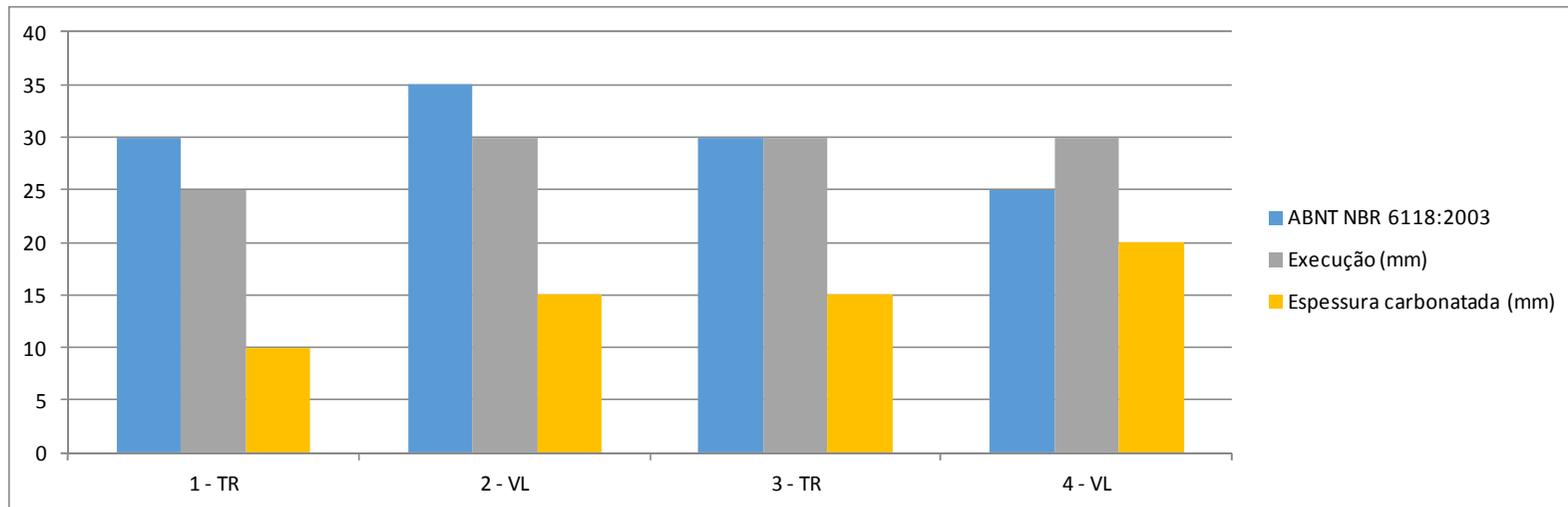
A tabela 5.16 e as figuras 5.9 e 5.10 mostram os resultados obtidos da espessura de carbonatação, da previsão da espessura carbonatada aos 50 anos e do cálculo de vida útil.

**Figura 5.9:** SP SP-270 - km 088+800 - Leste/Oeste (Ensaio realizado em 2012): Comparativo do cobrimento executado com a ABNT NBR 6118:2003 e a espessura carbonatada (Elaboração própria, 2014).

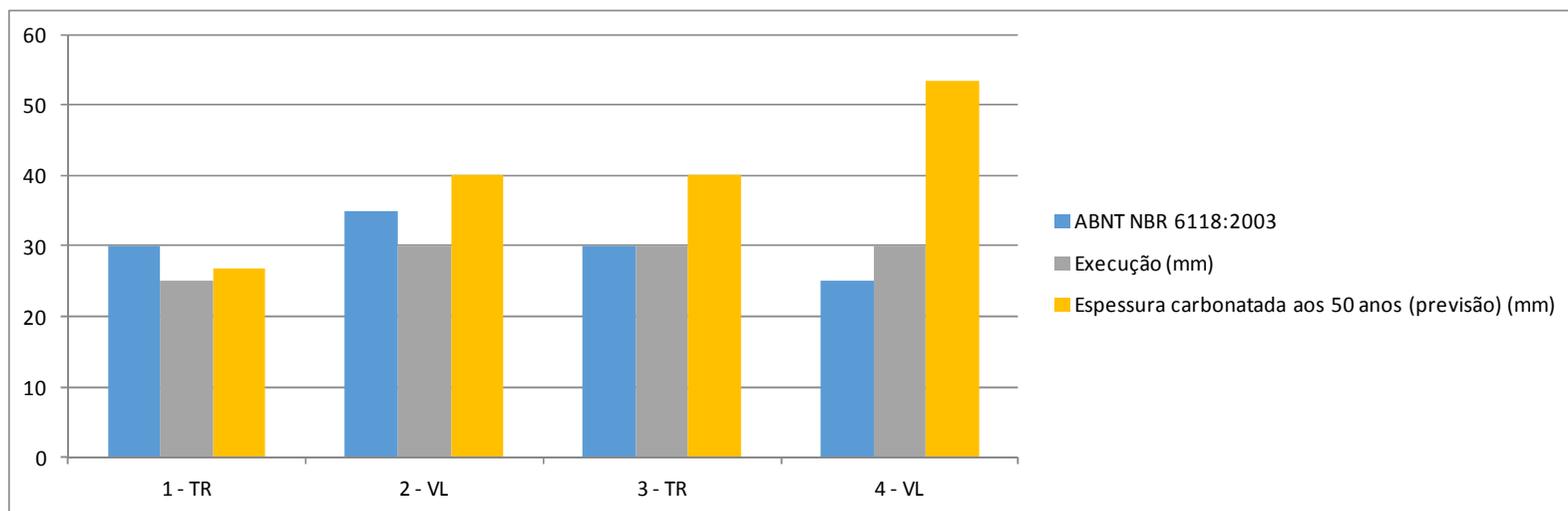
**Figura 5.10:** SP-270 - km 088+800 - Leste/Oeste (Ensaio realizado em 2012): Comparativo do cobrimento executado com a ABNT NBR 6118:2003 e a espessura carbonatada aos 50 anos - previsão (Elaboração própria, 2014).

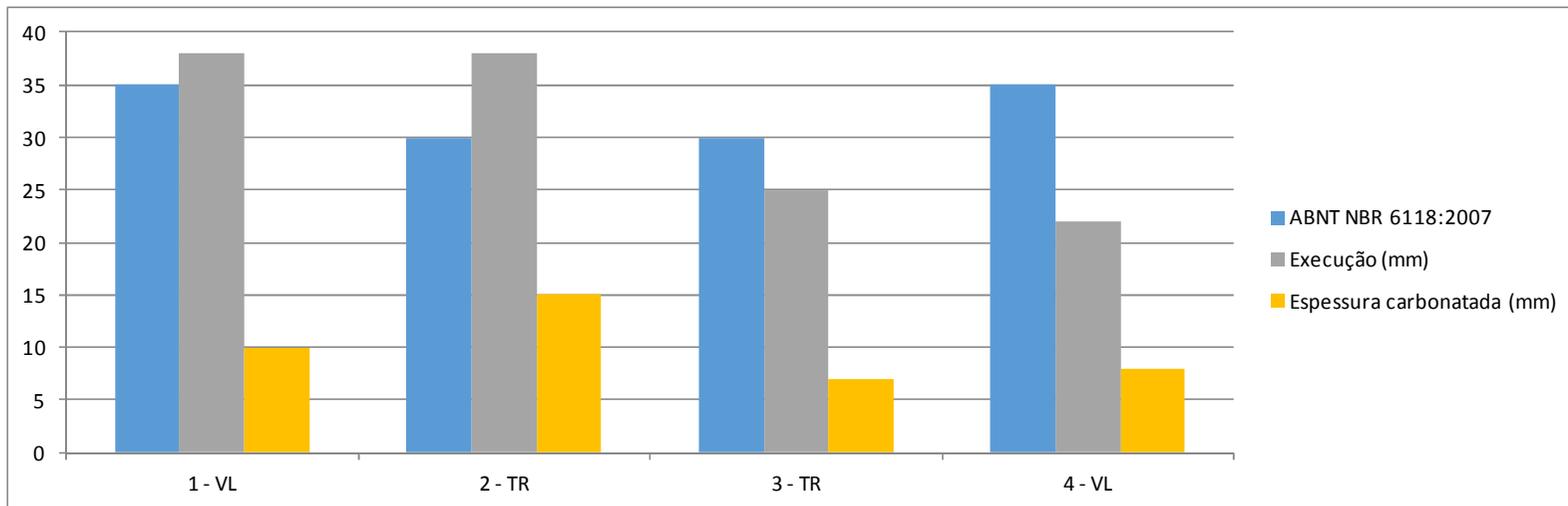
A tabela 5.17 e as figuras 5.11 e 5.12 mostram os resultados obtidos da espessura de carbonatação, da previsão da espessura carbonatada aos 50 anos e do cálculo de vida útil.

**Figura 5.11:** SP-270 - km 098+350 – Marginal Leste (Ensaio realizado em 2013): Comparativo do cobrimento executado com a ABNT NBR 6118:2007 e a espessura carbonatada (Elaboração própria, 2014).

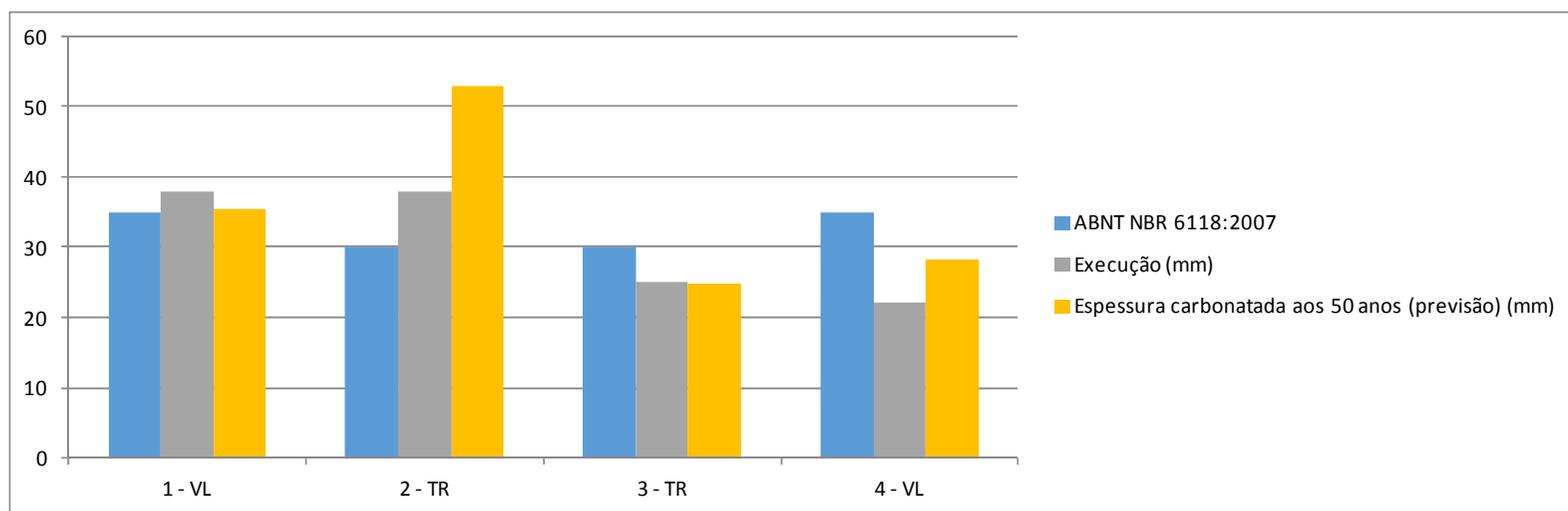
**Figura 5.12:** SP-270 - km 098+350 – Marginal Leste (Ensaio realizado em 2013): Comparativo do cobrimento executado com a ABNT NBR 6118:2007 e a espessura carbonatada aos 50 anos - previsão (Elaboração própria, 2014).

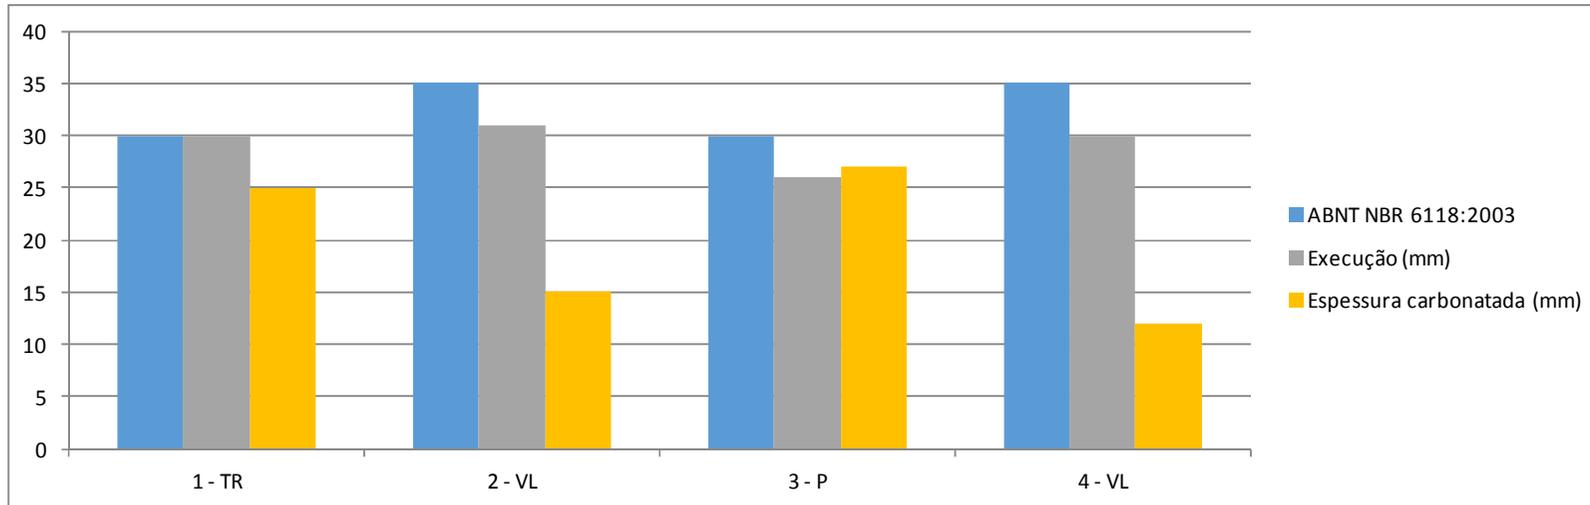
Especificamente para o ensaio realizado no pilar P2 do apoio AP2 (ponto 3), a espessura de carbonatação apresentou valor superior a 26mm, e nesta espessura já se atingiu a armadura da peça, portanto, as barras de aço encontram-se suscetíveis à corrosão.

A tabela 5.18 e as figuras 5.13 e 5.14 mostram os resultados obtidos da espessura de carbonatação, da previsão da espessura carbonatada aos 50 anos e do cálculo de vida útil.

**Figura 5.13:** SP-270 - km 098+350 – Pista Oeste (Ensaio realizado em 2013): Comparativo do cobrimento executado com a ABNT NBR 6118:2003 e a espessura carbonatada (Elaboração própria, 2014).

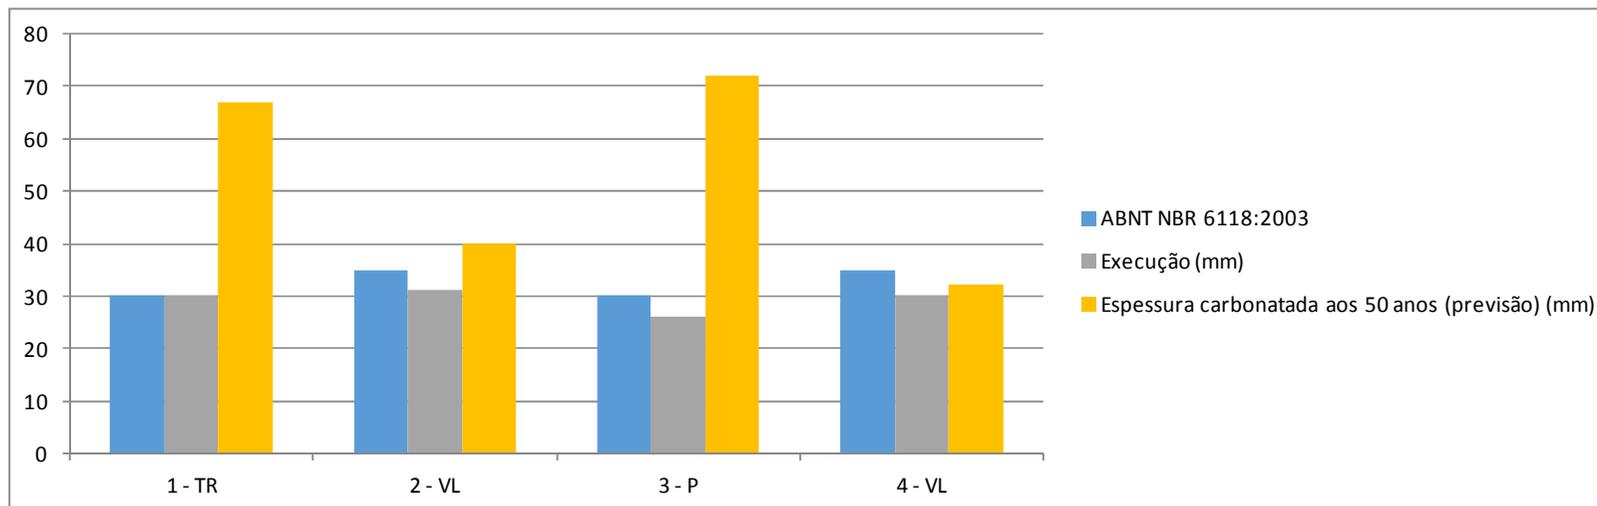
**Figura 5.14:** SP-270 - km 098+350 – Pista Oeste (Ensaio realizado em 2013): Comparativo do cobrimento executado com a ABNT NBR 6118:2003 e a espessura carbonatada aos 50 anos - previsão (Elaboração própria, 2014).

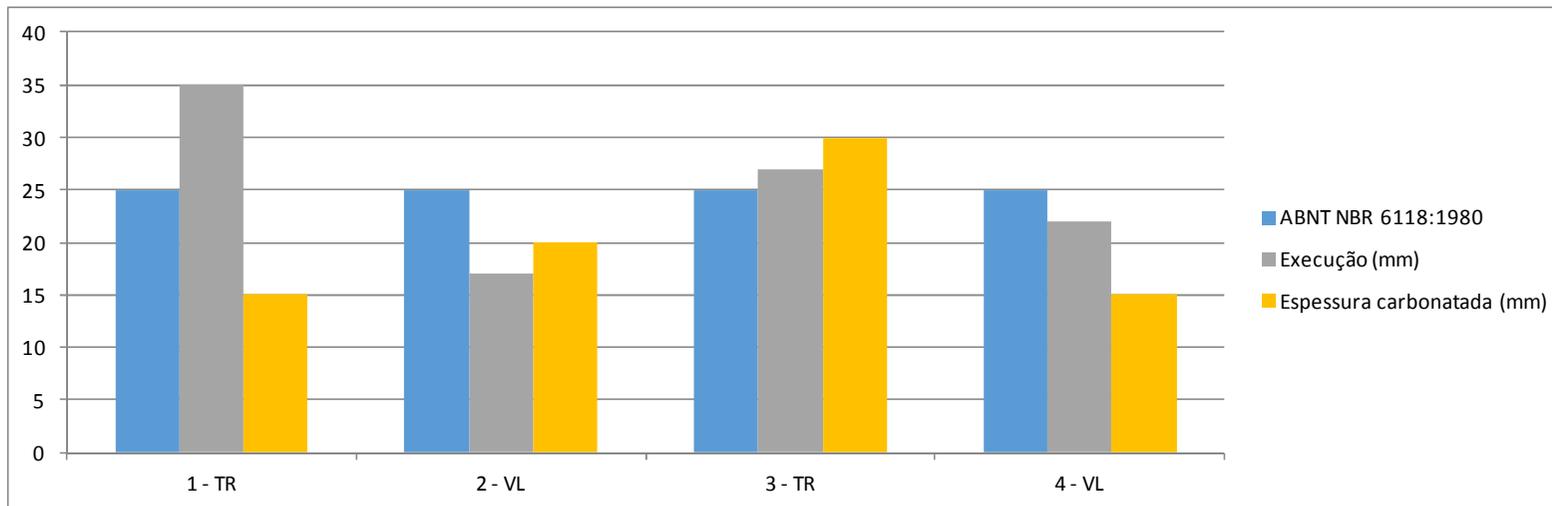
Especificamente para os ensaios realizados nos pontos 2 (viga longitudinal VL1) e 3 (viga travessa TR2) apresentaram valores de 20 e 30mm, respectivamente, e nesta espessura já se atingiu a armadura da peça, portanto, as barras de aço encontram-se suscetíveis à corrosão nesses locais.

A tabela 5.19 e as figuras 5.15 e 5.16 mostram os resultados obtidos da espessura de carbonatação, da previsão da espessura carbonatada aos 50 anos e do cálculo de vida útil.

**Figura 5.15:** SP-280 – km 019+280 – Pista Leste (Ensaio realizado em 2012): Comparativo do cobrimento executado com a ABNT NBR 6118:1980 e a espessura carbonatada (Elaboração própria, 2014).

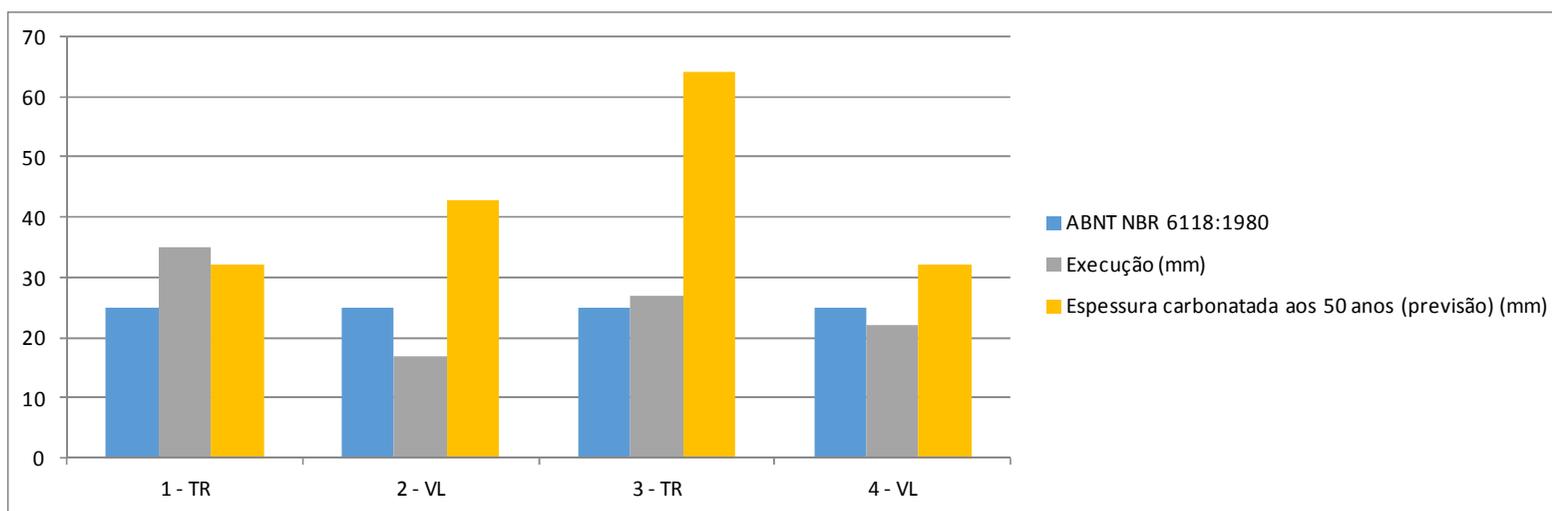
**Figura 5.16:** SP-280 – km 019+280 – Pista Leste (Ensaio realizado em 2012): Comparativo do cobrimento executado com a ABNT NBR 6118:1980 e a espessura carbonatada aos 50 anos - previsão (Elaboração própria, 2014).

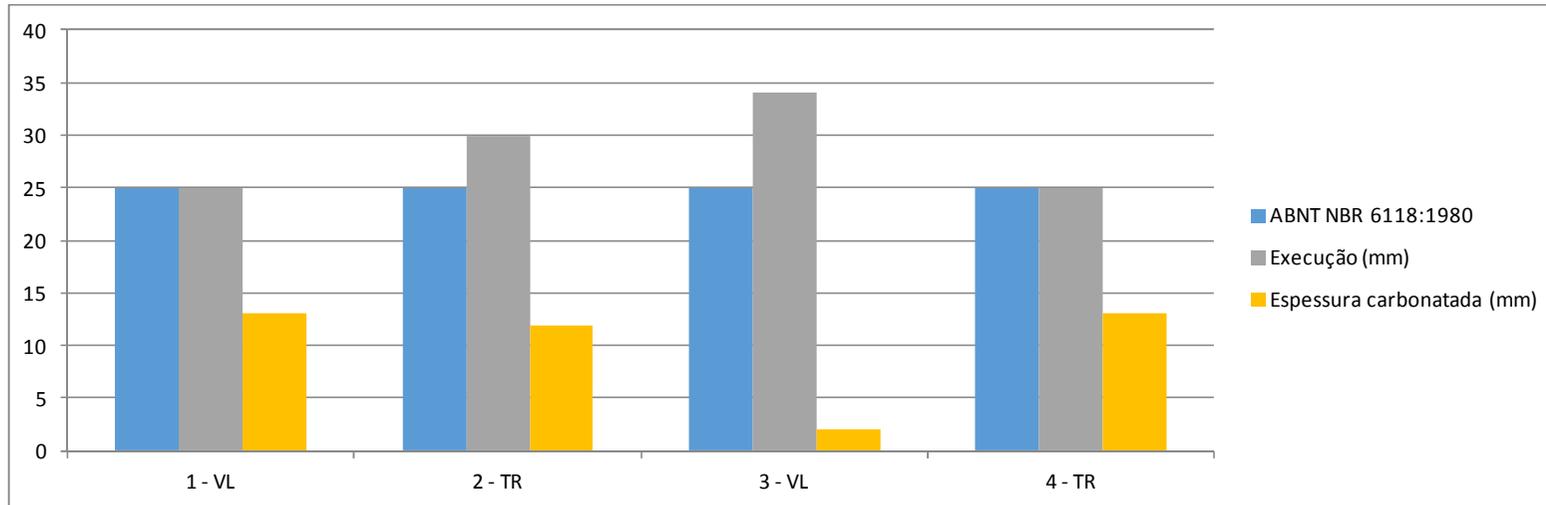
A tabela 5.20 e as figuras 5.17 e 5.18 mostram os resultados obtidos da espessura de carbonatação, da previsão da espessura carbonatada aos 50 anos e do cálculo de vida útil.

**Figura 5.17:** SP-280 - km 021+860 - Marginal Leste (Ensaio realizado em 2007): Comparativo do cobrimento executado com a ABNT NBR 6118:1980 e a espessura carbonatada (Elaboração própria, 2014).

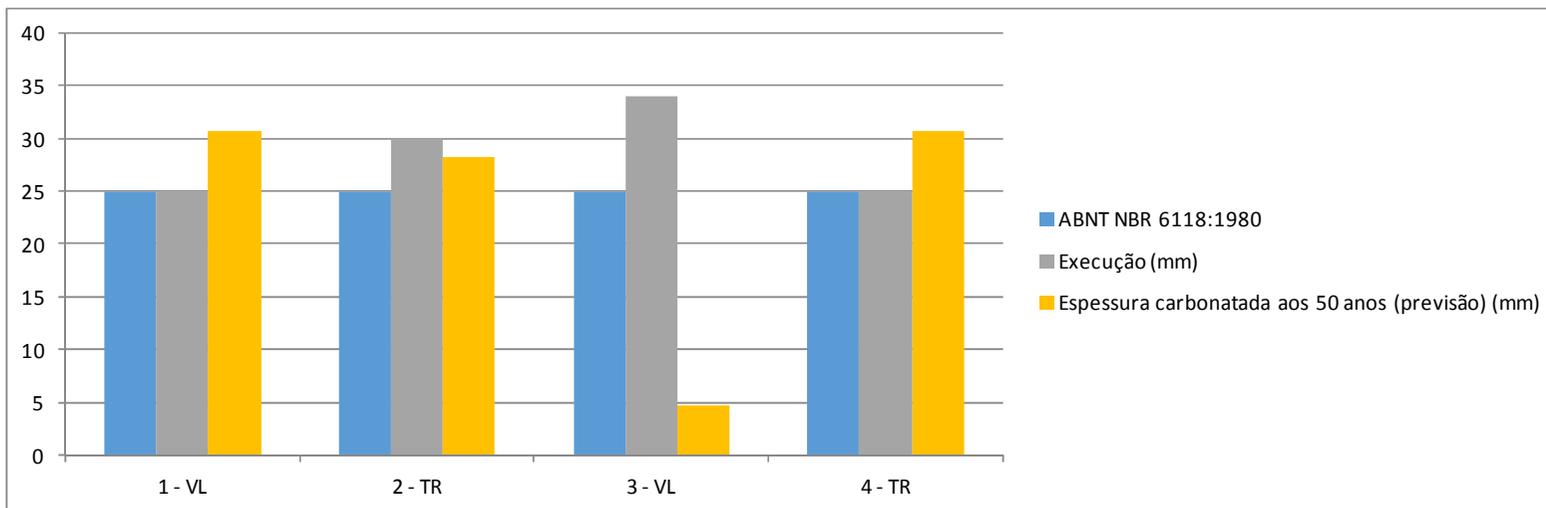
**Figura 5.18:** SP-280 - km 021+860 - Marginal Leste (Ensaio realizado em 2007): Comparativo do cobrimento executado com a ABNT NBR 6118:1980 e a espessura carbonatada aos 50 anos - previsão (Elaboração própria, 2014).

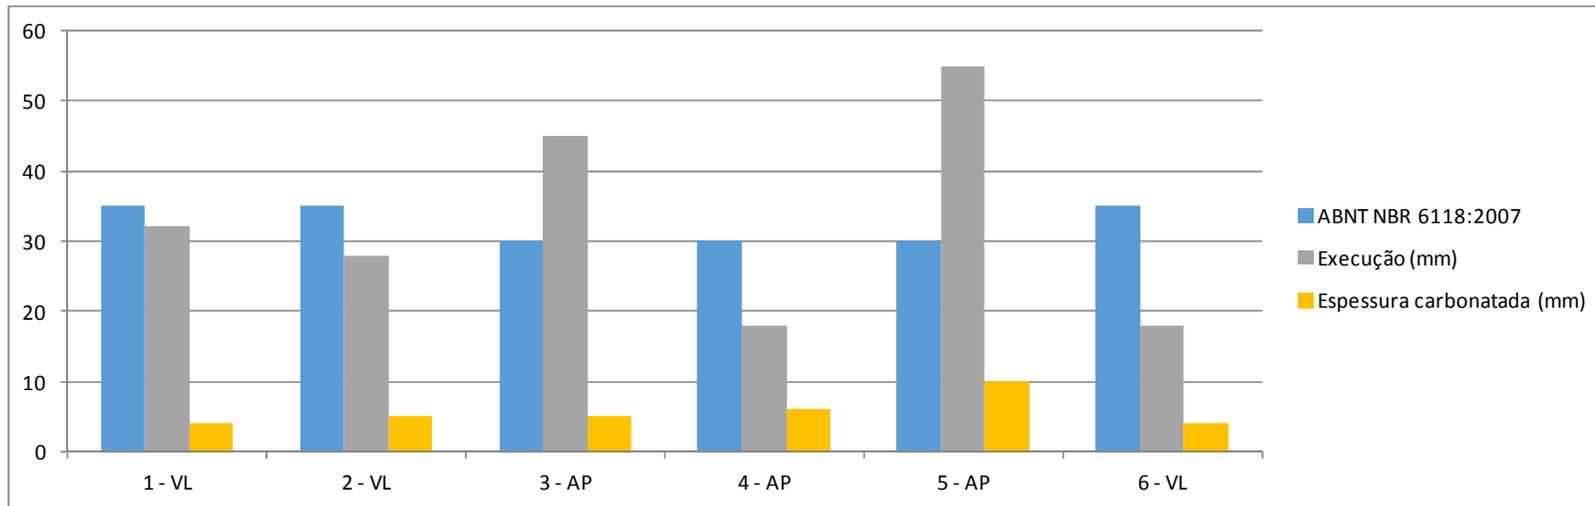
A tabela 5.21 e as figuras 5.19 e 5.20 mostram os resultados obtidos da espessura de carbonatação, da previsão da espessura carbonatada aos 50 anos e do cálculo de vida útil.

**Figura 5.19:** SP-280 – km 031+800 – Pista Leste (Ensaio realizado em 2011): Comparativo do cobrimento executado com a ABNT NBR 6118:2007 e a espessura carbonatada (Elaboração própria, 2014).

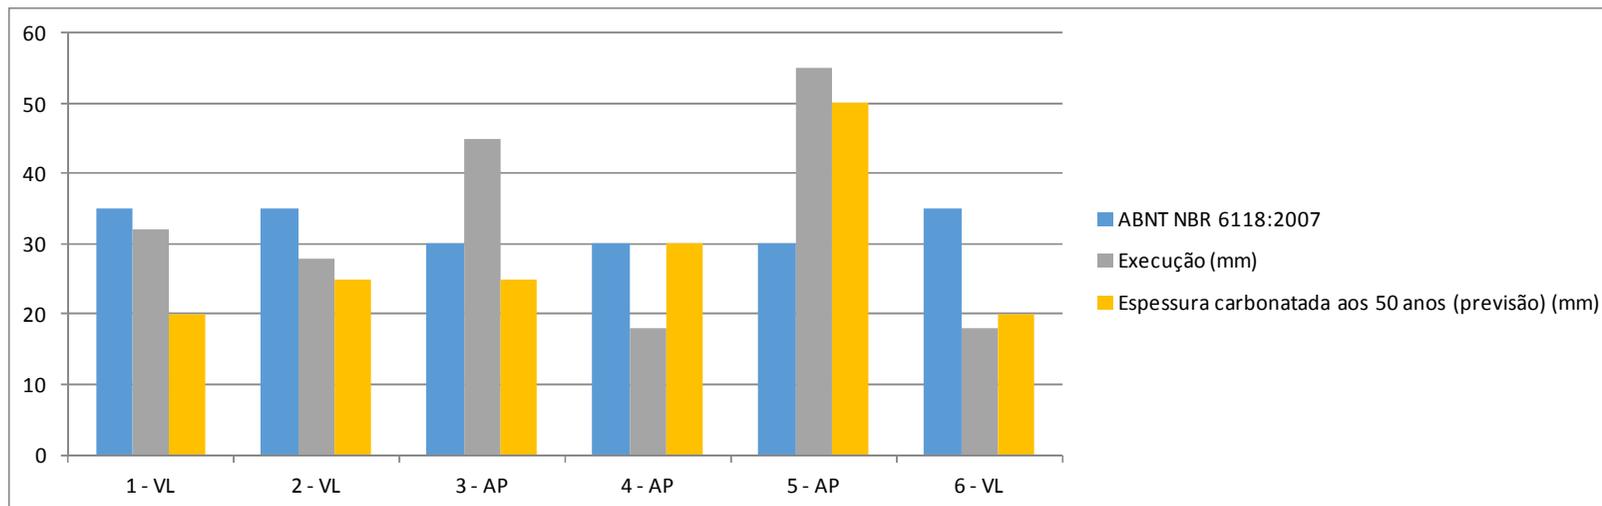
**Figura 5.20:** SP-280 – km 031+800 – Pista Leste (Ensaio realizado em 2011): Comparativo do cobrimento executado com a ABNT NBR 6118:2007 e a espessura carbonatada aos 50 anos - previsão (Elaboração própria, 2014).

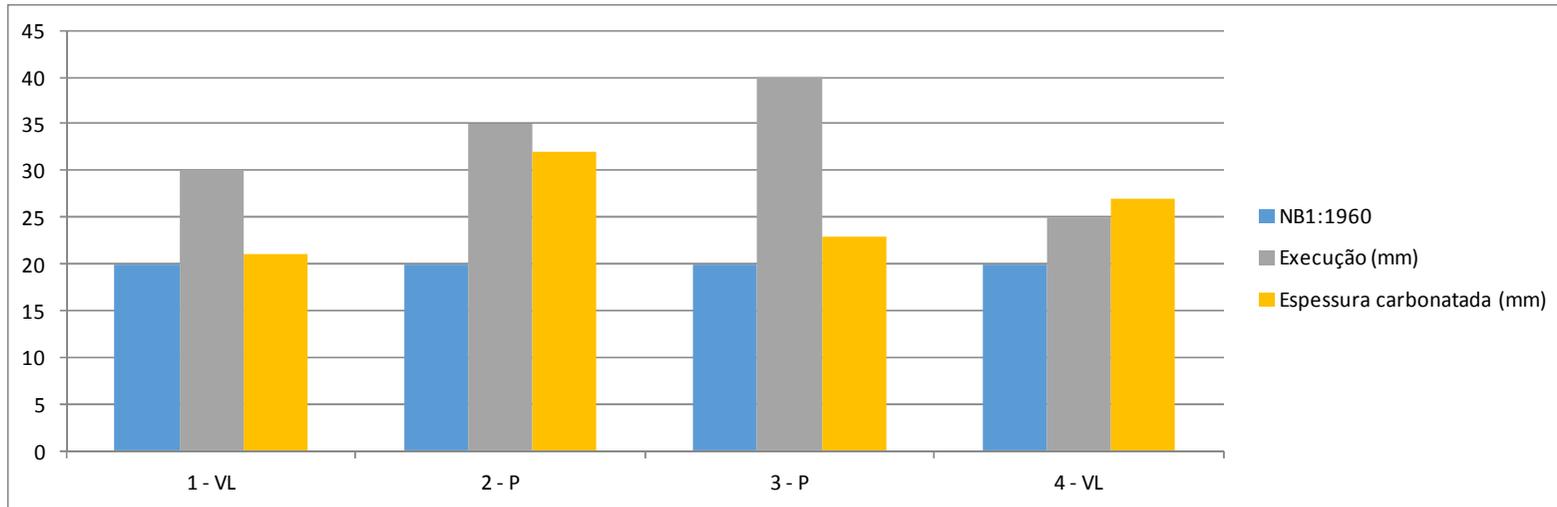
Especificamente para o ensaio realizado na viga longarina VL2 – face Sul (ponto 4), a espessura de carbonatação apresentou valor superior a 24mm, e nesta espessura já se atingiu a armadura da peça, portanto, as barras de aço encontram-se suscetíveis à corrosão.

A tabela 5.22 e as figuras 5.21 e 5.22 mostram os resultados obtidos da espessura de carbonatação, da previsão da espessura carbonatada aos 50 anos e do cálculo de vida útil.

**Figura 5.21:** SP-332 – km 121+900 - Pista Transversal (Ensaio realizado em 2010): Comparativo do cobrimento executado com a ABNT NB1:1960 e a espessura carbonatada (Elaboração própria, 2014).

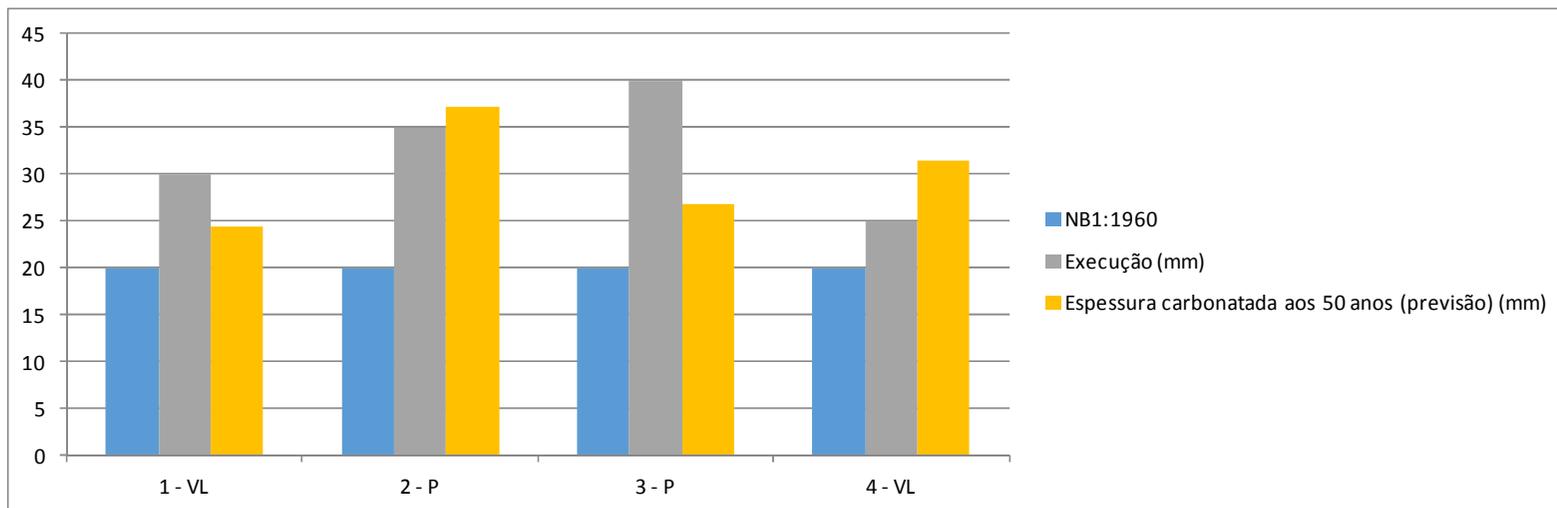
**Figura 5.22:** SP-332 – km 121+900 - Pista Transversal (Ensaio realizado em 2010): Comparativo do cobrimento executado com a ABNT NBR 6118:2007 e a espessura carbonatada aos 50 anos - previsão (Elaboração própria, 2014).
