PROCEDIMENTOS, NORMAS E ESTUDOS PARA INSPEÇÃO, DIAGNÓSTICO E REFORÇO DE ESTRUTURAS DE CONCRETO

Inspeção e diagnóstico em estrutura de concreto pré-fabricado

PHD ENGENHARIA

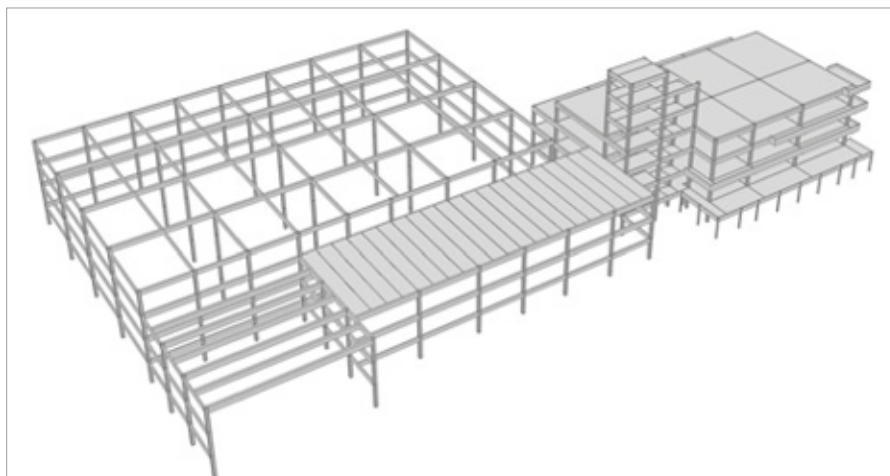
▶ **Figura 2.1**
Modelo 3D da estrutura de concreto pré-fabricado

A estrutura, situada em um terreno de 10.747 m² consta de três blocos, incluindo um edifício administrativo e um galpão de depósito, sem juntas de dilatação, totalizando uma área construída de 5.650 m², subdividida conforme descrito abaixo. O modelo 3D do edifício está ilustrado na Figura 2.1.

O sistema estrutural foi concebido em vigas e pilares pré-fabricados, além de lajes compostas por vigotas pré-fabricadas, unidirecionais, com enchimento de poliestireno expandido (EPS) e vãos livres da ordem de 9 m.

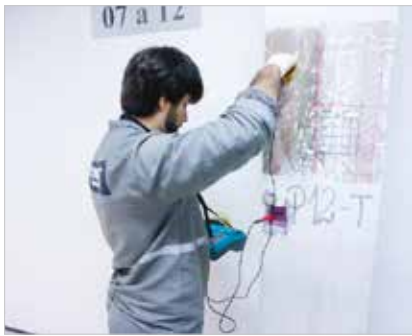
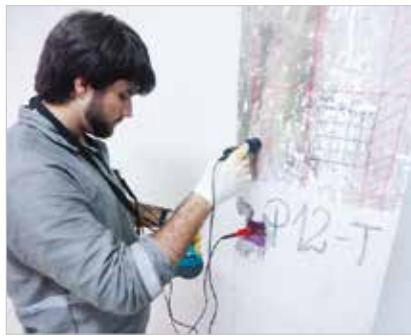
► **Figura 3.1**

Registro do procedimento realizado para detectar o posicionamento das armaduras utilizando o pacômetro “HILTI-Ferroskan”

do ensaio de pacometria e por prospecção *in loco*. Para os ensaios de pacometria foi utilizado o aparelho portátil “HILTI-Ferroskan”, representado na Figura 3.1, para determinar a espessura de cobrimento da armadura em pilares, conforme método adaptado de normas internacionais como: BS 1881 204:1988, ACI 228.2R-21 2004, entre outras. Ressalta-se que ainda não há método brasileiro normalizado sobre este ensaio.

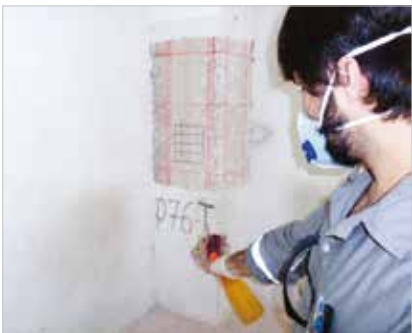
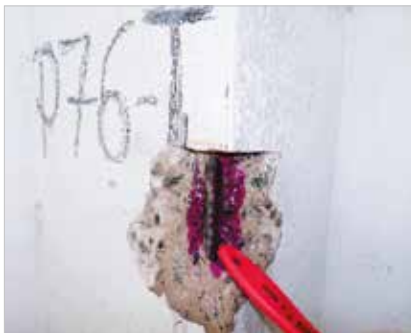
► **Figura 3.2**

Aspersão de solução de fenolftaleína para medição da profundidade de carbonatação e verificação das espessuras carbonatadas

A medida da profundidade de carbonatação foi realizada em superfície recém-fraturada do concreto, coletando em cada medida a profundidade mínima e máxima da frente de carbonatação, registrando a média de avanço dessa frente. Na Figura 3.2 está ilustrado o procedimento do ensaio.

Verifica-se na comparação dos resultados de ensaio de carbonatação e verificação do cobrimento (Figs. 4.1 e 4.2), que em mais de 50% das amostras a frente de carbonatação atinge ou supera o cobrimento medido. Nos ensaios de resistividade elétrica e potencial de corrosão (Figs. 4.3 e 4.4), pôde-se observar que a maior parte das amostras apresenta nível baixo ou insignificante de probabilidade de início de processo de corrosão.

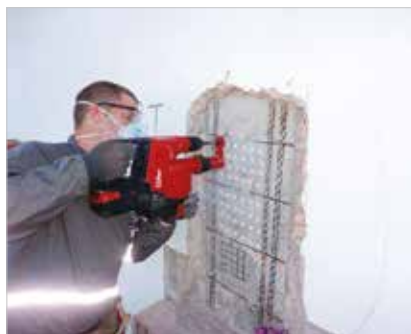
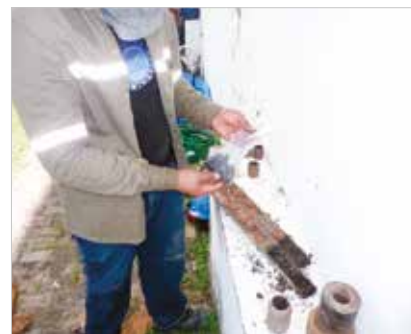
O procedimento empregado em campo envolveu a coleta do material (pó) para ser ensaiado no laboratório, conforme disposto na ASTM C 1152, considerando também os conceitos do procedimento expresso na ASTM C 1202. Na Figura 3.3 pode-se observar o procedimento de extração de amostras representativas, realizado com auxílio de uma perfuratriz.

► **Figura 3.3**
Coleta do material utilizando uma perfuratriz para detectar a contaminação de cloretos

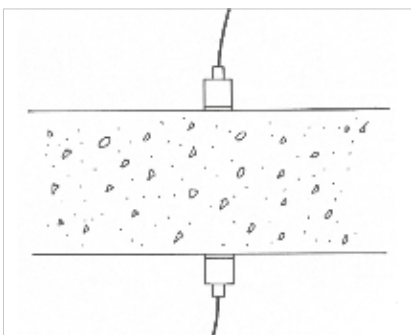
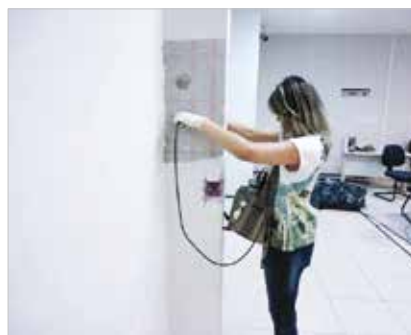
Para realização do ensaio foi utilizado um equipamento de ultrassom modelo *Pundit Lab*, fabricado pela *Proceq*. Na Figura 3.4 podem ser observados respectivamente os transdutores posicionados em faces opostas e o procedimento do ensaio.

► **Figura 3.4**
Transdutores posicionados em faces opostas e realização do ensaio
