Edifício Wilton Paes de Almeida

Histórico, anamnese, estudos, ensaios e análises da estrutura de concreto armado do edifício Wilton Paes de Almeida, que sofreu incêndio e colapso no dia 1º de maio de 2018, sito a Rua Antônio de Godoy, 581, Largo do Paissandu, São Paulo, SP. Recomendações Técnicas.

Parecer Técnico PhD 324/2019

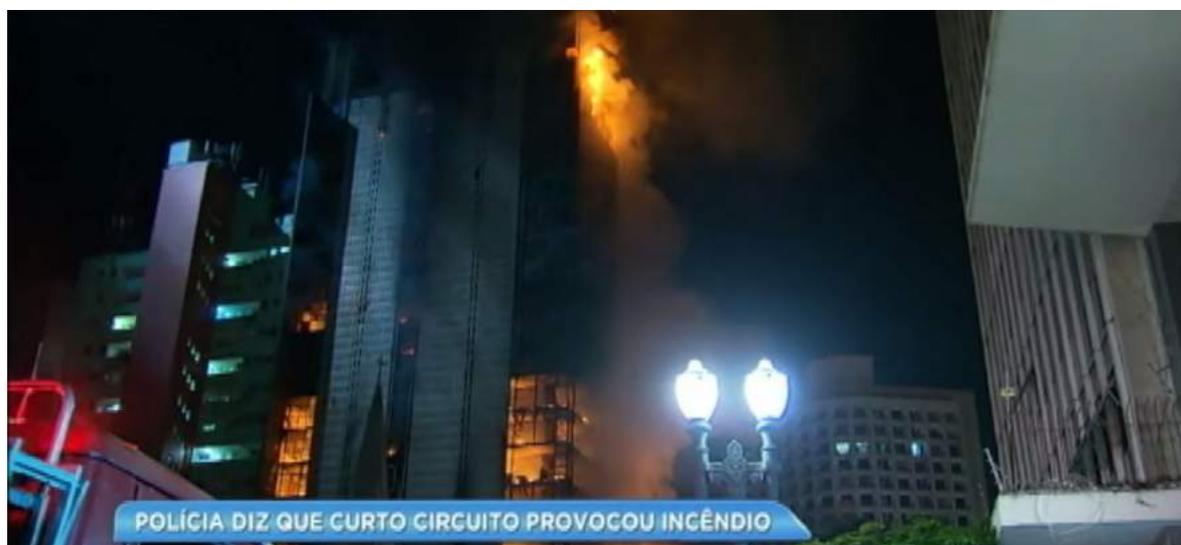
Em pouco espaço de tempo, devido às características construtivas do prédio, o fogo se alastrou rapidamente pelos outros andares (Fig. 3.2), tanto para cima (como esperado) quanto para baixo (não esperado), tomando conta de toda a estrutura, do térreo à cobertura.

Figura 3.2. Incêndio visto da Av. Rio Branco. (Fonte: Tv Record⁴)

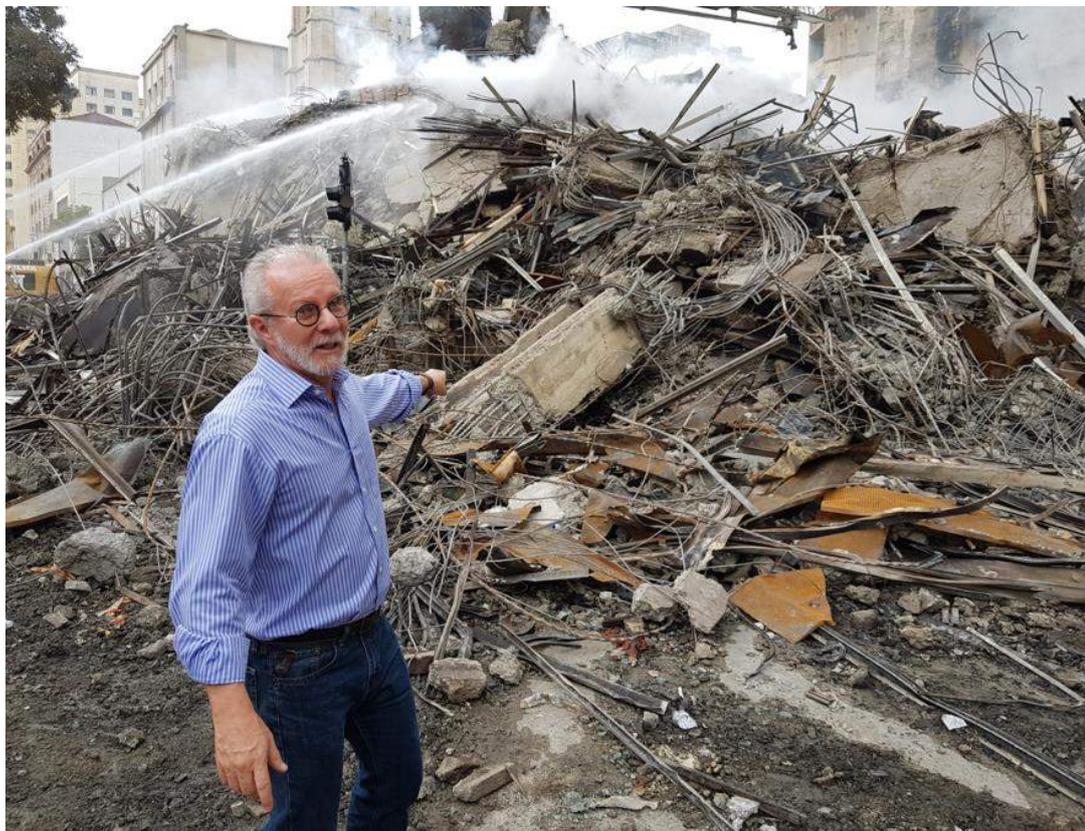
Retornando no dia seguinte cedo e com mais tempo e menos fumaça tóxica, vistoriou cuidadosamente os escombros (vide Fig. 5.4) concluindo com segurança que se tratava de pilares, vigas e lajes de concreto armado e nada havia da estrutura mista com pilares metálicos declarada nos documentos aparentemente “confiáveis” disponíveis na bibliografia encontrada até aquele momento.

Figura 5.4. Prof. Paulo Helene apontando pilares tipo H em concreto armado. (Fonte: acervo pessoal Paulo Helene)

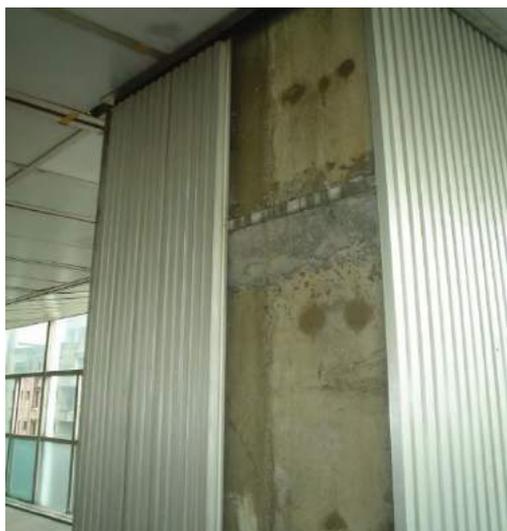
As fontes consultadas foram assertivas em função de outros detalhes, como o perfil “H” das seções dos pilares e as lajes em balanço. Acredita-se que houve o equívoco de considerar os pilares metálicos por causa de um revestimento de alumínio que cobria todas as faces dos pilares (Figs. 5.7 e 5.8).

Figura 5.7. Pilar em concreto exposto após remoção do revestimento. (Fonte: Leandro Coelho/SPU)

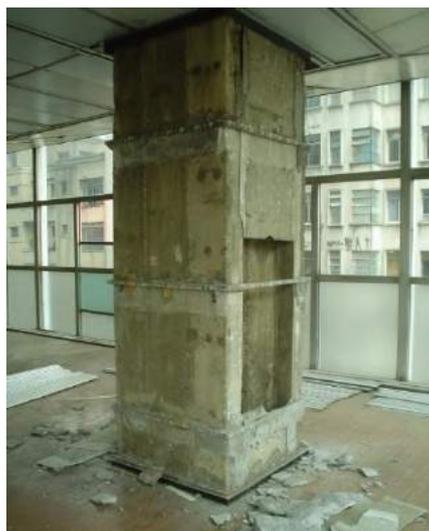
Figura 5.8. Pilar em concreto sem o revestimento metálico, onde se observa o "H" que na verdade é um shaft do ar condicionado. (Fonte: Leandro Coelho/SPU)

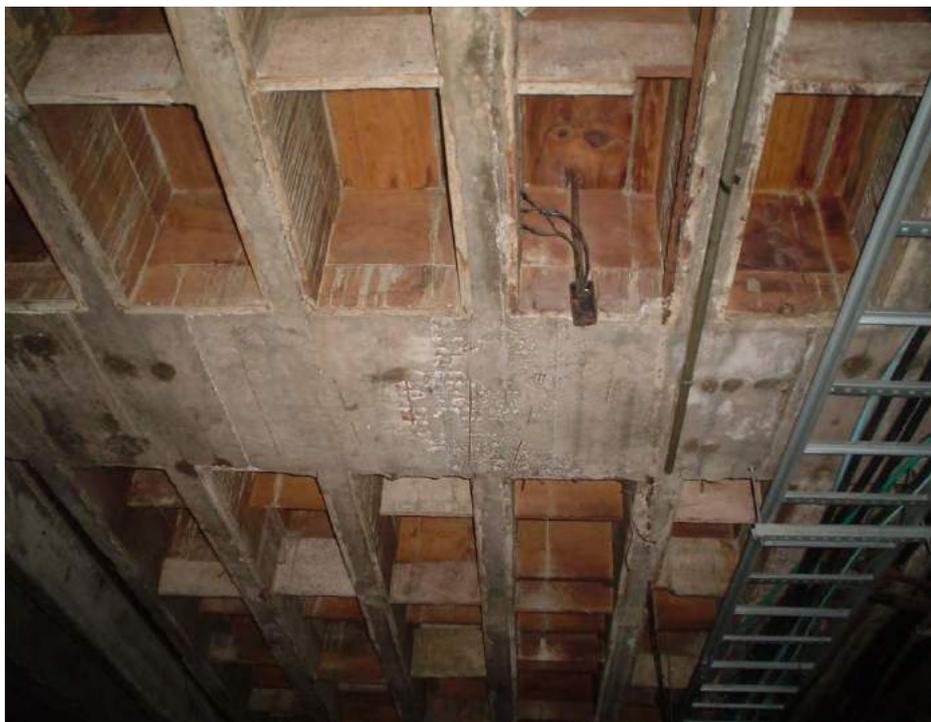
Outras informações foram passadas pelo Eng. Leandro Coelho, tais como: as lajes tipo grelha eram revestidas com pisos de madeira (evidente na Fig. 5.8); as formas das lajes grelha não foram removidas após a cura (Fig. 5.9); havia carga de incêndio considerável nos últimos pavimentos e cobertura (Figs. de 5.10 a 5.13); e por fim, nas vistorias da SPU, não foram observados desaprumos e nem evidências de corrosão e/ou fissuras.

Figura 5.9. Laje grelha com viga faixa ainda com moldes de madeira. (Fonte: Leandro Coelho/SPU)

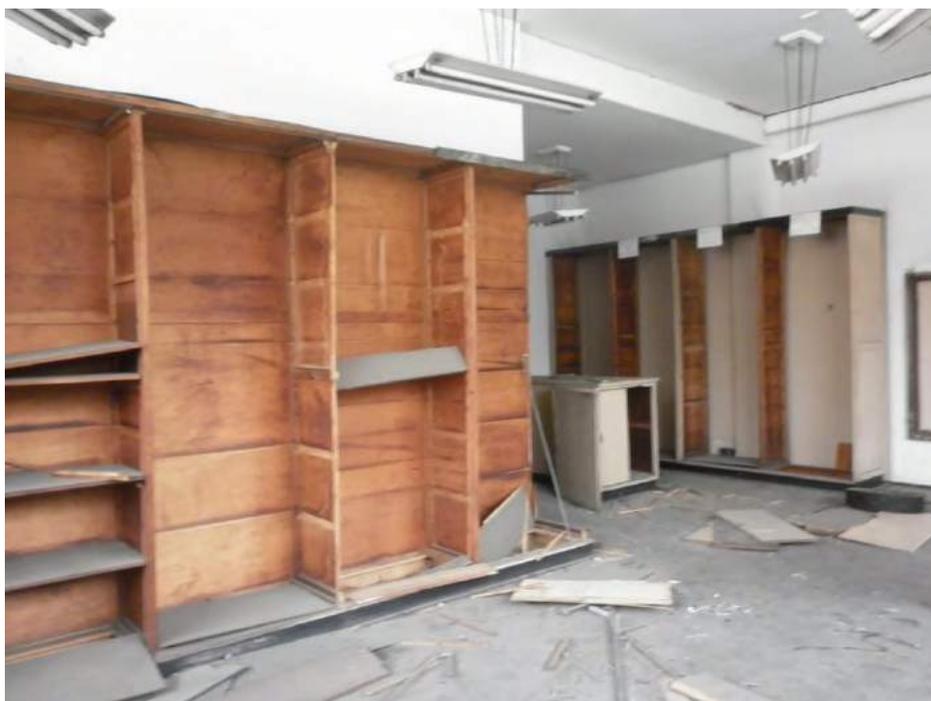
Figura 5.10. Armários de madeira no último andar. (Fonte: Leandro Coelho/SPU)

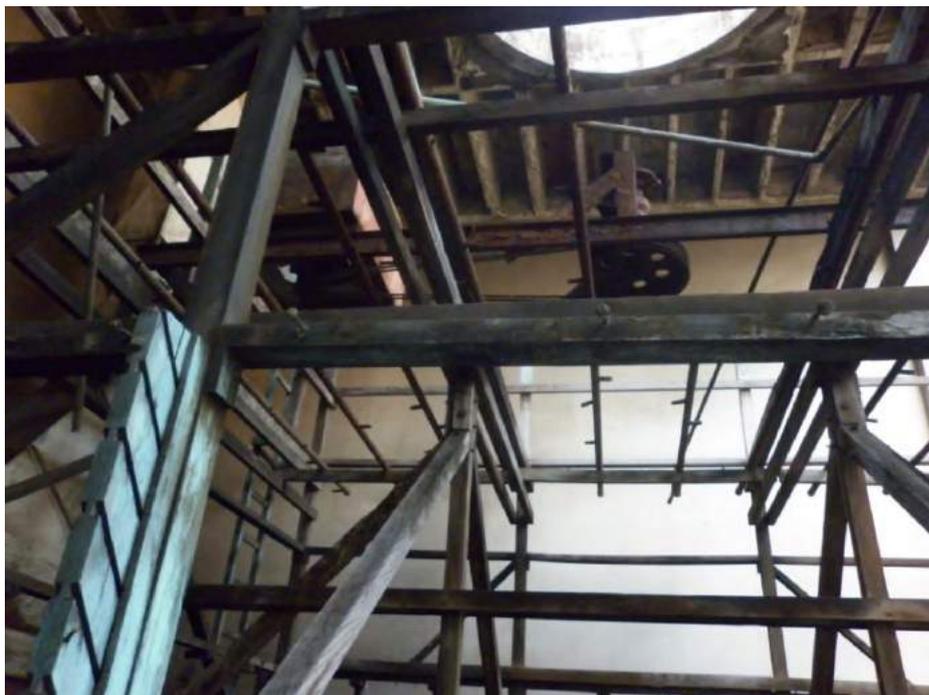
Figura 5.13. Estrutura de madeira na casa de máquinas. (Fonte: Leandro Coelho/SPU)

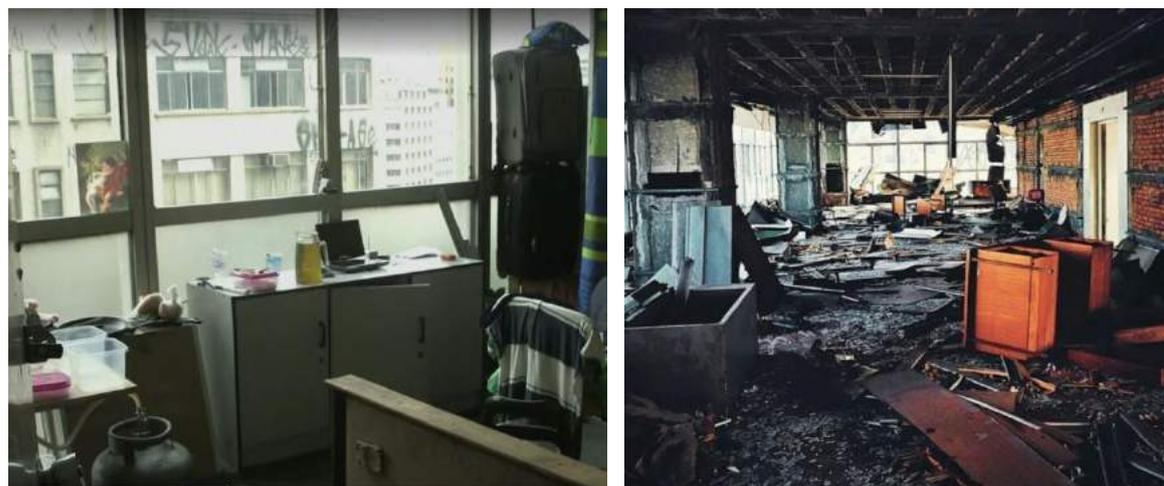
Apesar das regras e segundo Souza, era possível encontrar roupas, preservativos, seringas, embalagens plásticas e muitos móveis amontoados pelos andares. Havia vazamentos nas tubulações de água e as paredes e janelas tinham pichações.

Figura 6.4. Móveis dos moradores e entulho nos andares (Fonte: rede Globo²⁶ e Metabunk²⁷)

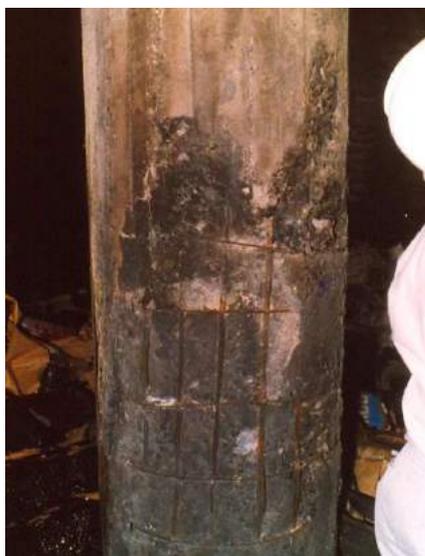
Figura 7.4. Aspecto típico de pilares pós-incêndio (Fonte: acervo pessoal Paulo Helene)

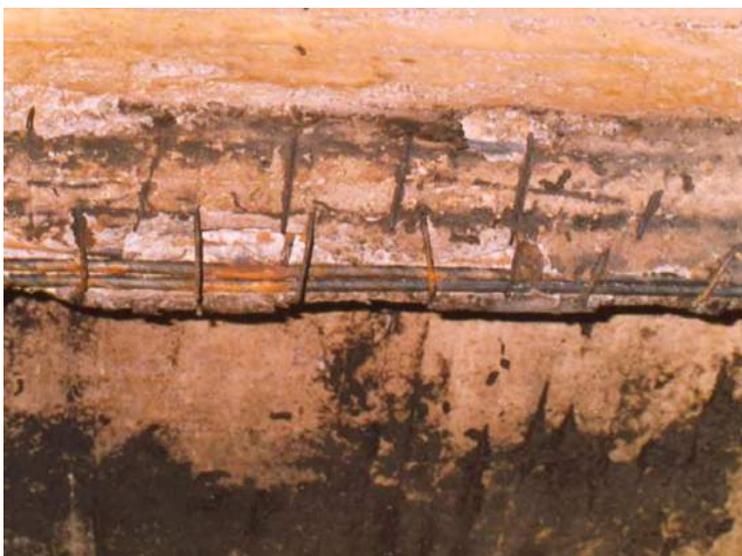
Figura 7.5. Aspecto típico de vigas pós-incêndio (Fonte: acervo pessoal Paulo Helene)

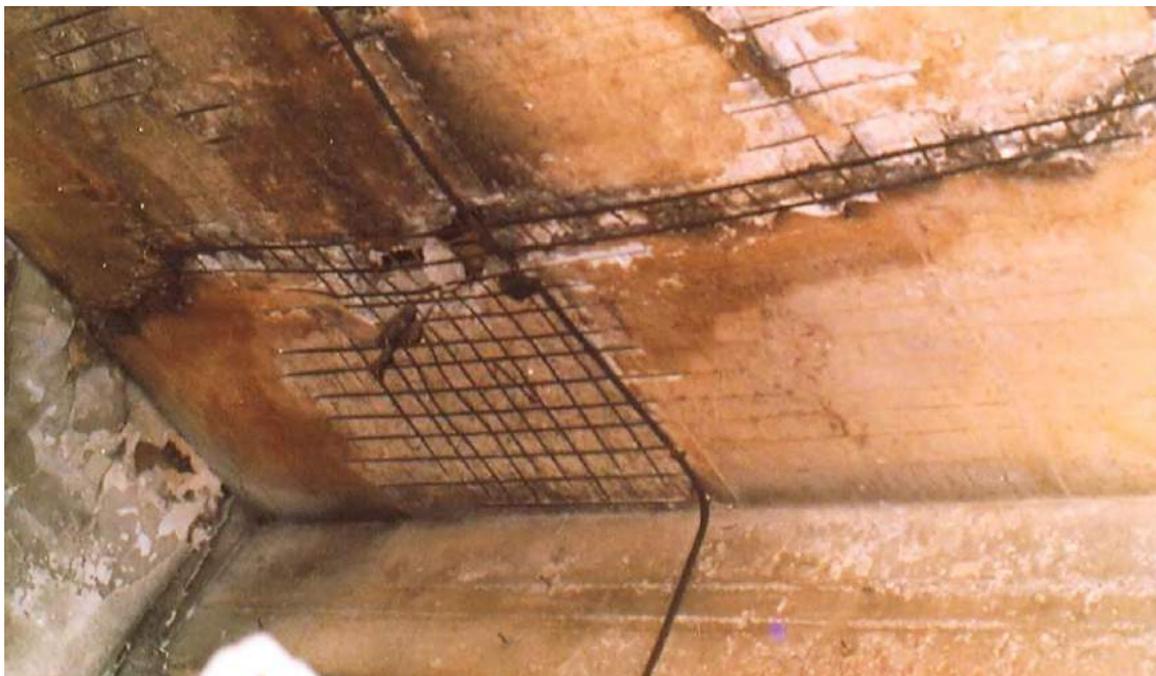
Figura 7.6. Aspecto típico de lajes pós-incêndio (Fonte: acervo pessoal do Prof. Paulo Helene)

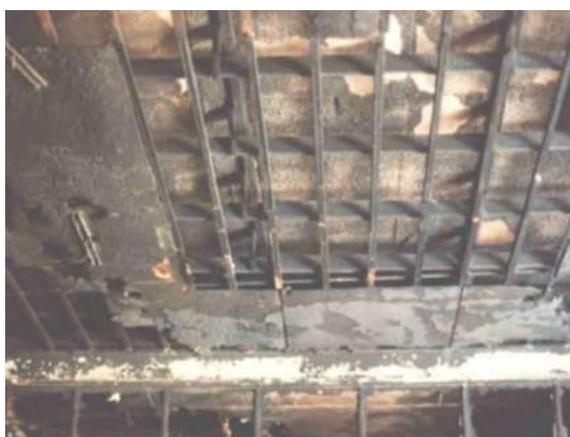
Figura 7.9. Aspecto típico das lajes pós-incêndio (Fonte: acervo pessoal Antonio Fernando Berto³⁹)

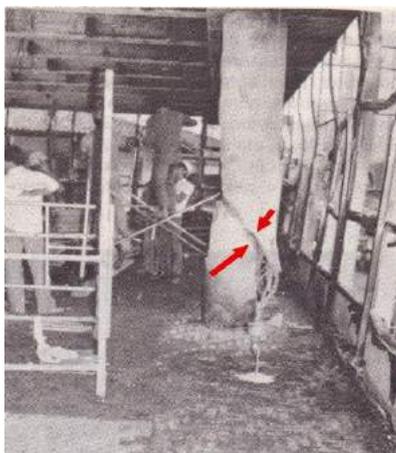
Figura 7.13. Detalhe de pilar rompido pós-incêndio (Fonte: Zona de Risco⁴⁵)

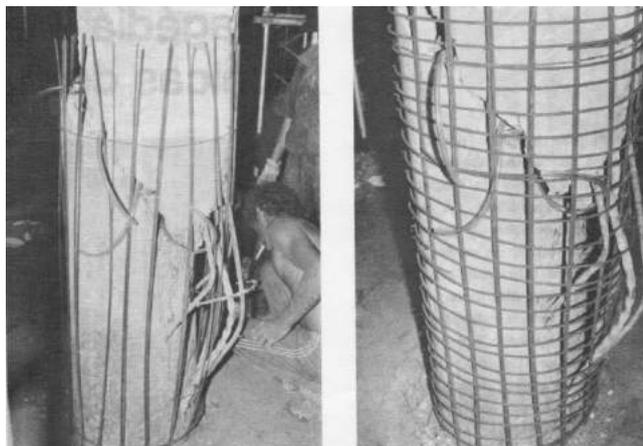
Figura 7.14. Detalhe da armadura de reforço do pilar rompido pós-incêndio (Fonte: Zona de Risco⁴⁵)

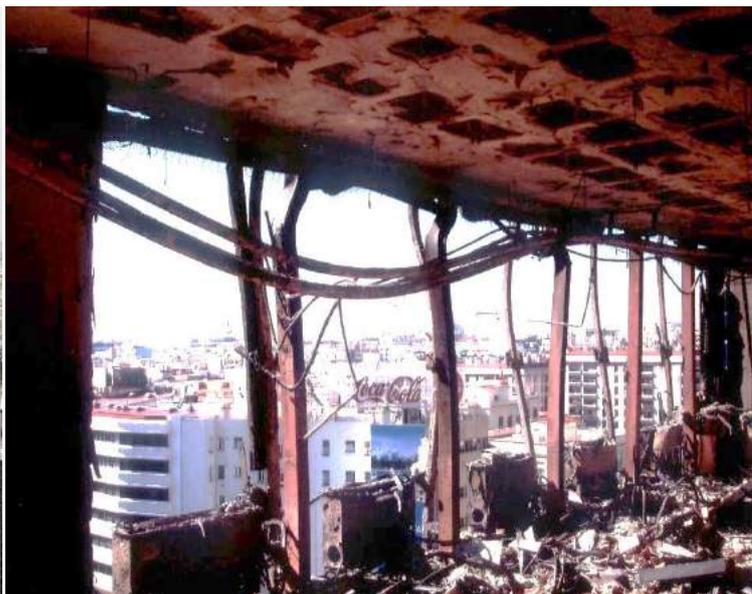
Figura 7.18. Interior do edifício no pós-incêndio (Fonte: Art Chist⁵¹)

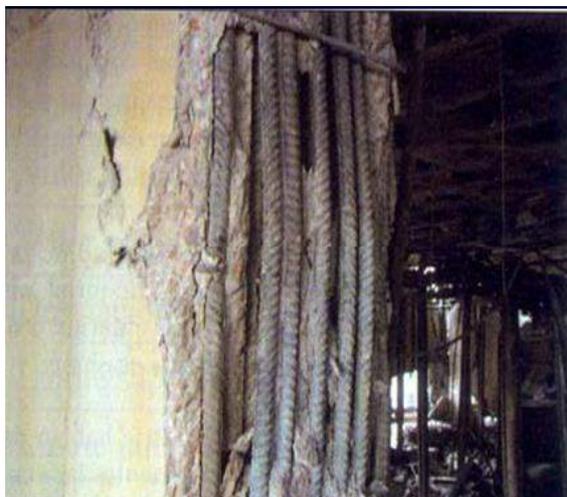
Figura 7.19. Armaduras longitudinais flambadas devido ao grande espaçamento dos estribos (Fonte: acervo pessoal Cruz Alonso. IET)

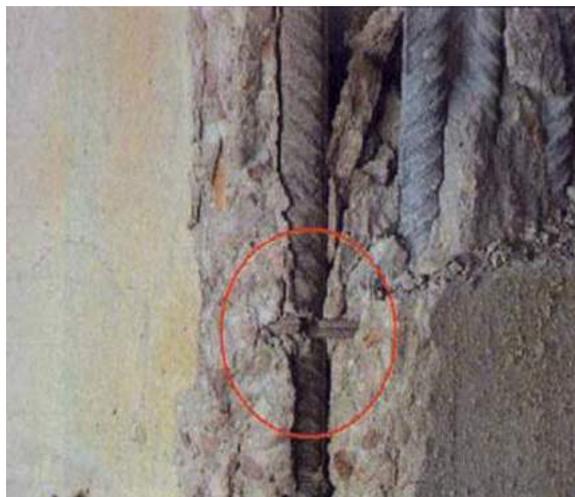
Figura 7.20. Estribos seccionados (Fonte: acervo pessoal Cruz Alonso. IET)

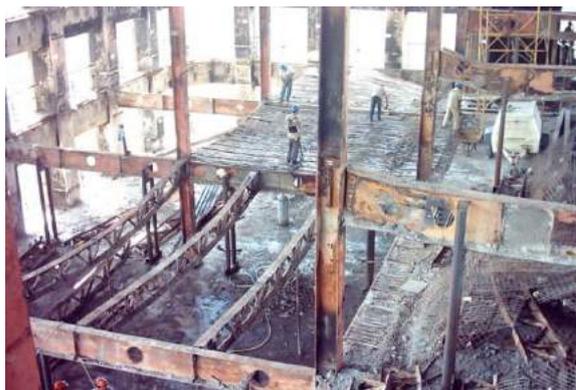
Figura 7.23. – Interior da Torre Leste pós-incêndio (Fonte: acervo pessoal Paulo Helene)

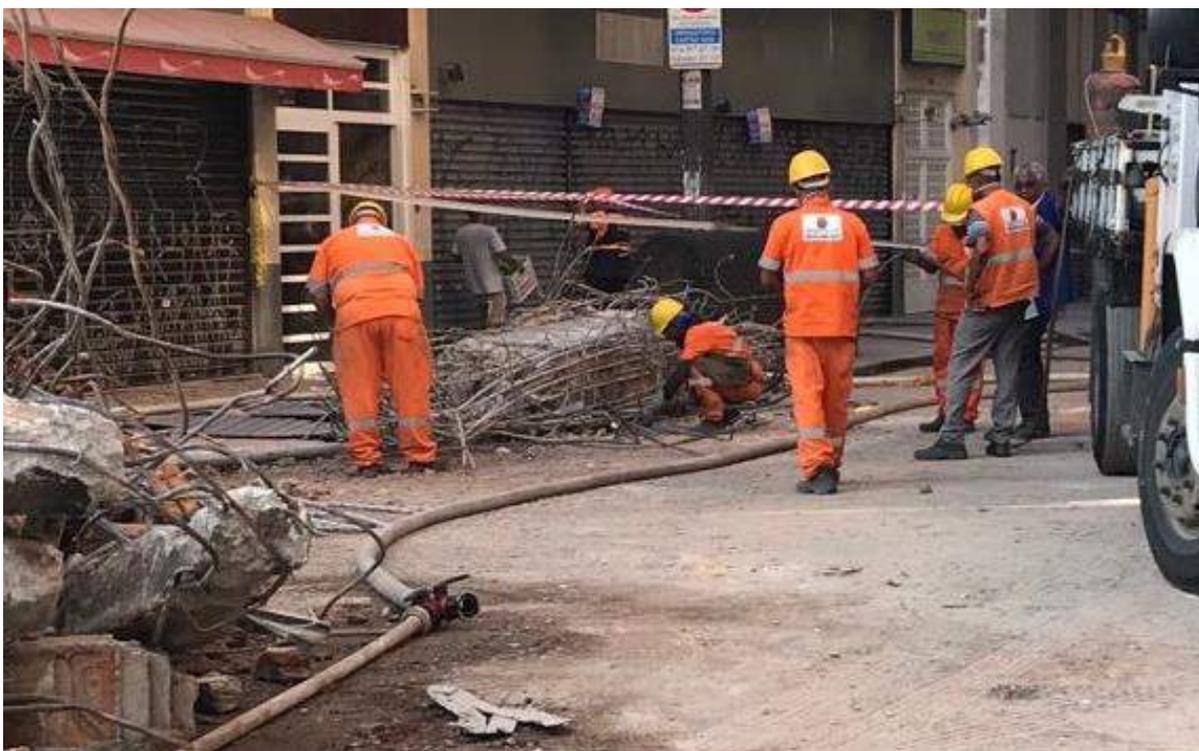
Nesta ocasião, foi identificada a necessidade de remover as barras de aço excedentes na amostra do pilar, onde se obteve o auxílio voluntário dos funcionários da SPObras que, um dia antes da remoção das amostras, efetuaram a devida remoção das barras de aço excedentes (Fig. 8.3).

Figura 8.3. Remoção das barras de aço excedentes (Fonte: acervo pessoal Paulo Helene).

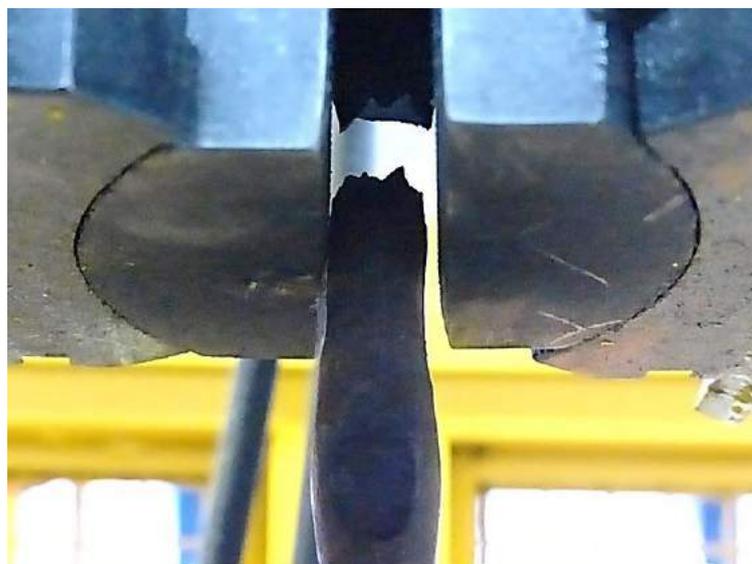
Os ensaios nas amostras numeradas de 1 a 6 tiveram sua ruptura nas garras do equipamento (Fig. 8.15), portanto devem-se desconsiderar os seus valores de alongamento.

Figura 8.15. Ruptura da barra na garra da prensa (Fonte: ArcelorMittal)

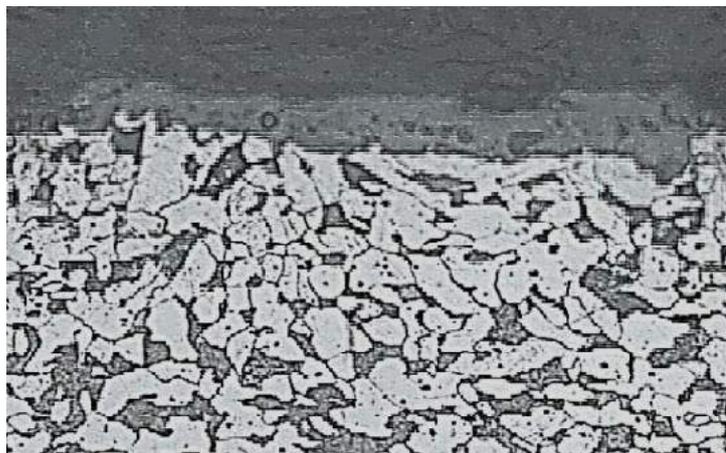
Figura 8.17. Superfície da amostra, 200x ampliada (Fonte: ArcelorMittal):

Superfície composta de grãos irregulares sem vestígios de deformação a frio.

Presença de óxido FeO (carepa).

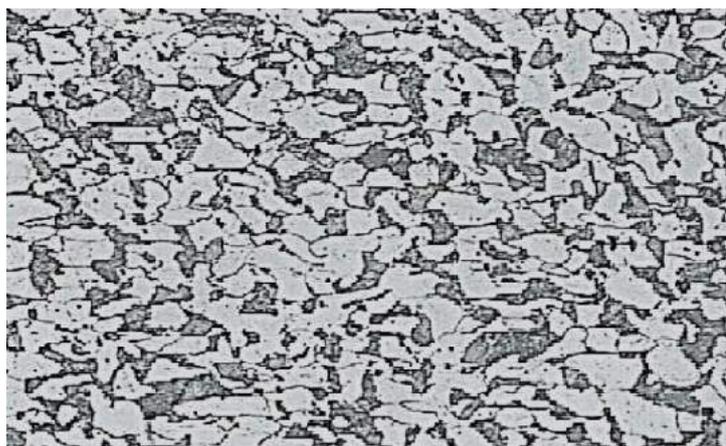
Figura 8.18 Seção transversal, 200x ampliada (Fonte: ArcelorMittal)

Estrutura normalizada composta de perlita e ferrita, grãos irregulares tamanho 8 - 9 ASTM E112.

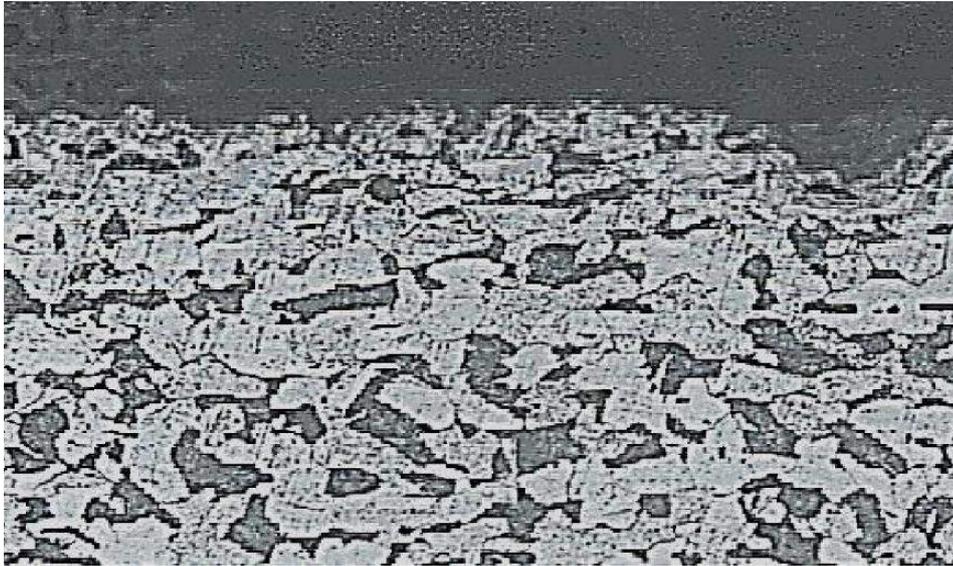
Figura 8.20. Superfície, 200x ampliada (Fonte: ArcelorMittal)

Superfície composta de grãos regulares sem vestígios de deformação a frio.

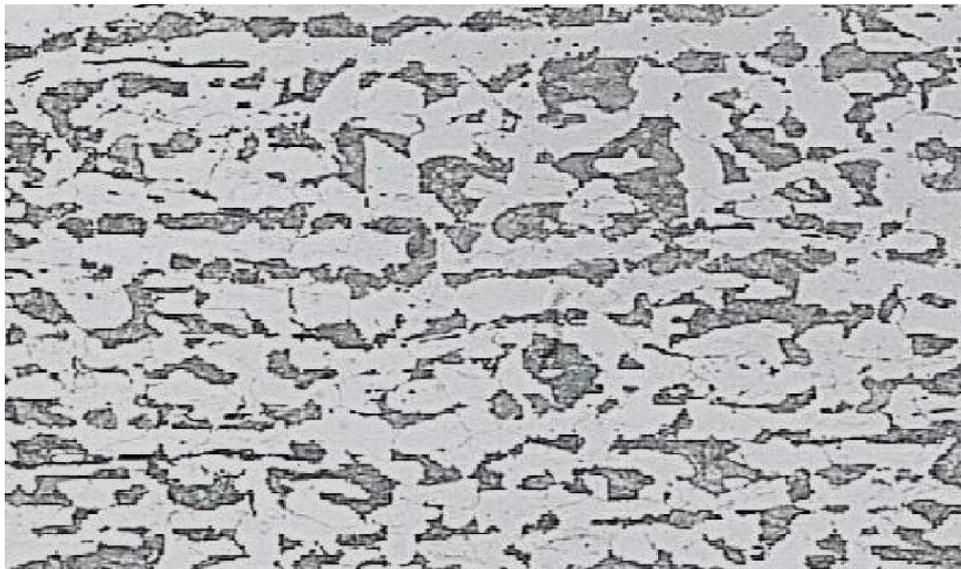
Figura 8.21. Seção Longitudinal, 200x ampliada (Fonte: ArcelorMittal)

Detalhe da superfície ao fundo do entalhe, notando-se nitidamente grãos irregulares sem vestígios de deformação a frio, sinalizando que os entalhes foram realizados com as amostras em alta temperatura; ainda, na superfície, observa-se a presença de óxido (carepa).

Por outro lado, pode-se notar que, à medida que se desloca da superfície para o núcleo, ocorre um leve crescimento de grãos. Estrutura composta de perlita e ferrita de textura levemente alinhada com faixas de ferrita ricas em fósforo (*ghost-lines*).

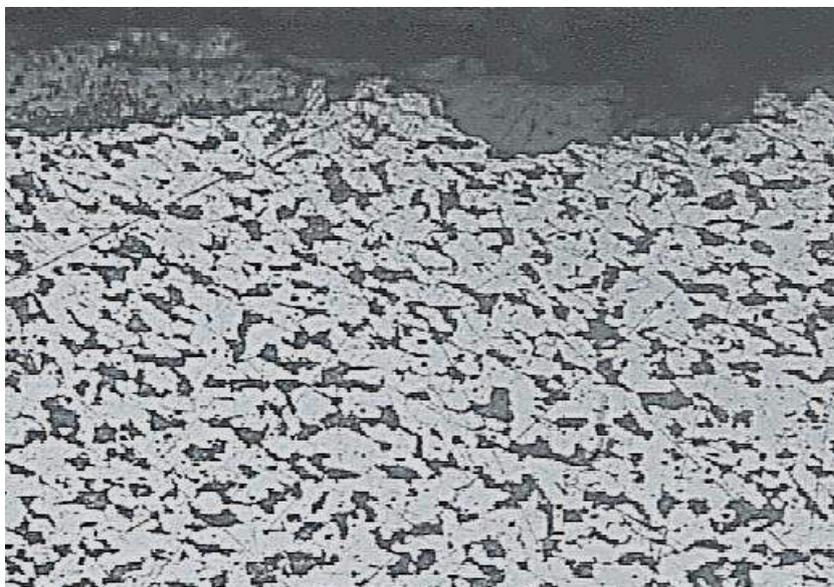
Figura 8.23.3 Superfície 200x ampliada (Fonte: ArcelorMittal)

Superfície composta de grãos irregulares tamanho 9 - 10 ASTM E112, sem vestígios de deformação a frio. Nota-se presença de óxidos FeO (carepa).

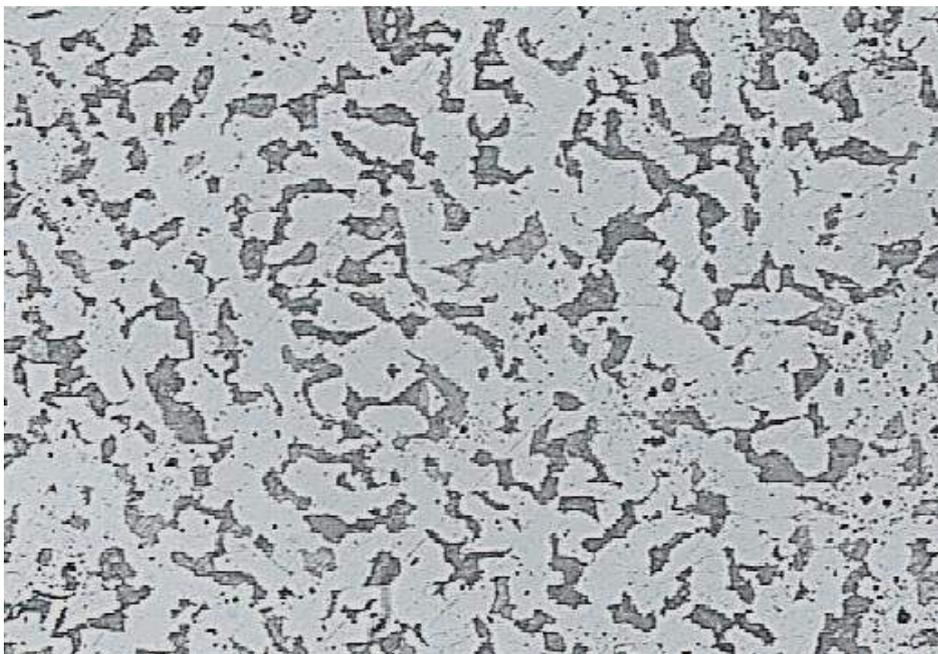
Figura 8.24. Seção transversal, 200x ampliada (Fonte: ArcelorMittal)

Estrutura normalizada composta de perlita e ferrita, grãos irregulares tamanho 8 - 9 ASTM E112.

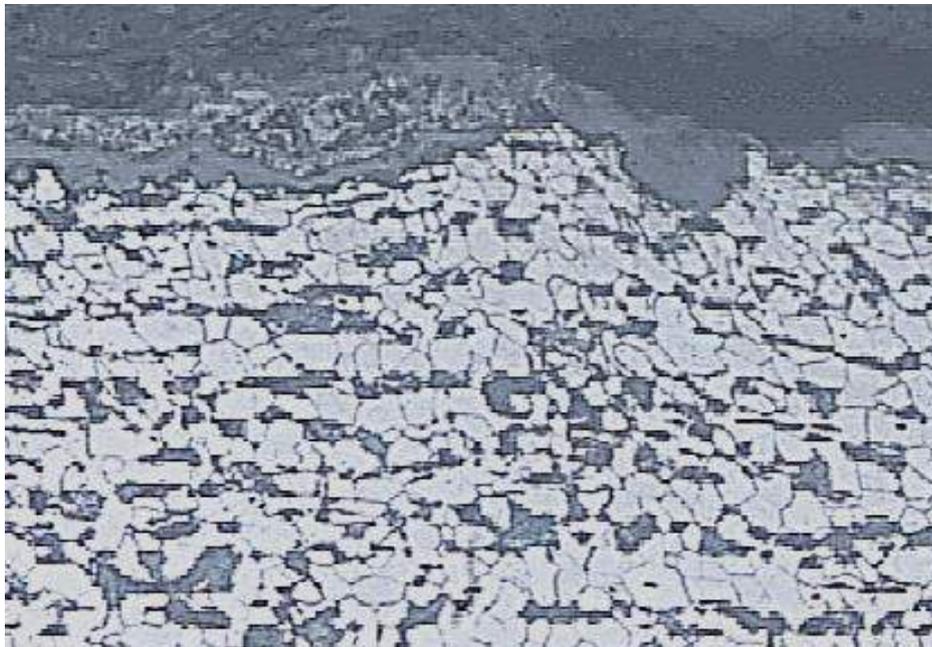
Figura 8.25. Superfície longitudinal, 200x ampliada (Fonte: ArcelorMittal)

Superfície composta de grãos regulares tamanho 9 -10 ASTM E112 sem vestígios de deformação a frio.

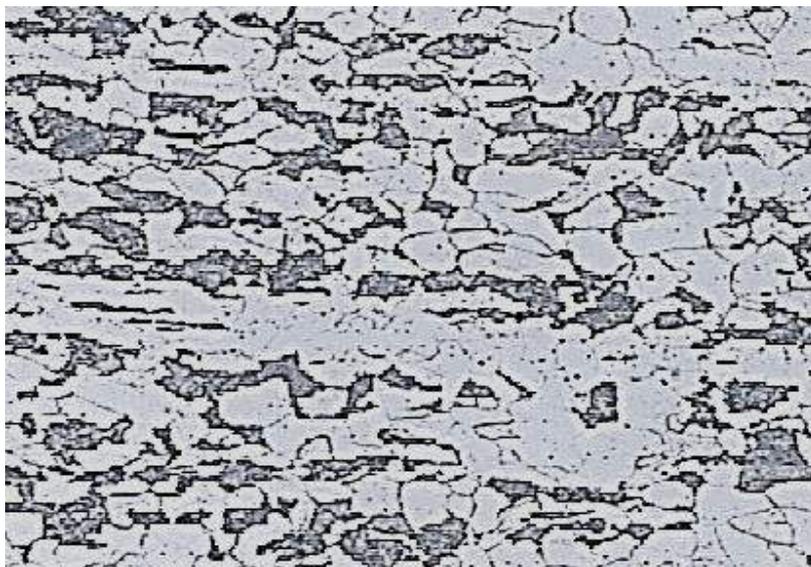
Figura 8.26. Seção longitudinal, 200x ampliada (Fonte: ArcelorMittal)

Textura levemente alinhada com faixas de ferrita ricas em fósforo (ghost-lines).

Detalhe da superfície ao fundo do entalhe com grãos irregulares sem vestígios de deformação a frio, sinalizando que os entalhes foram realizados em alta temperatura; observa-se na superfície a presença de óxido (carepa).

Adicionalmente, nota-se que à medida que se desloca da superfície para o núcleo, ocorre leve crescimento de grãos. Estrutura composta de perlita e ferrita de textura levemente alinhada com faixas de ferrita ricas em fósforo (ghost-lines).

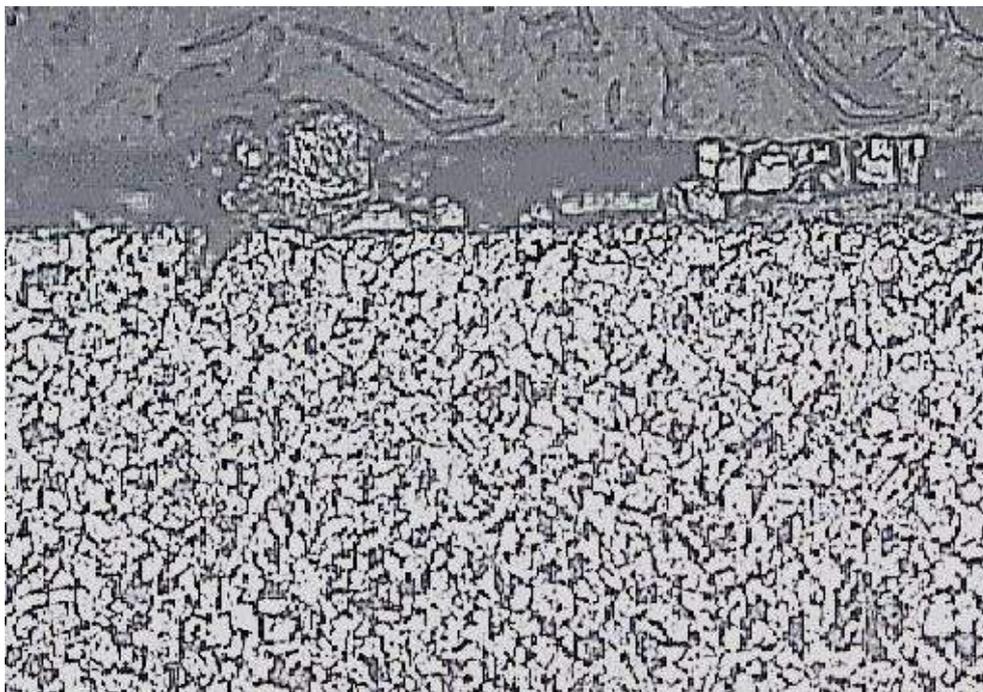
Figura 8.28. Superfície transversal, 200x ampliada (Fonte: ArcelorMittal)

Superfície composta de grãos irregulares 9 – 1- ASTM E112, sem vestígios de deformação a frio.

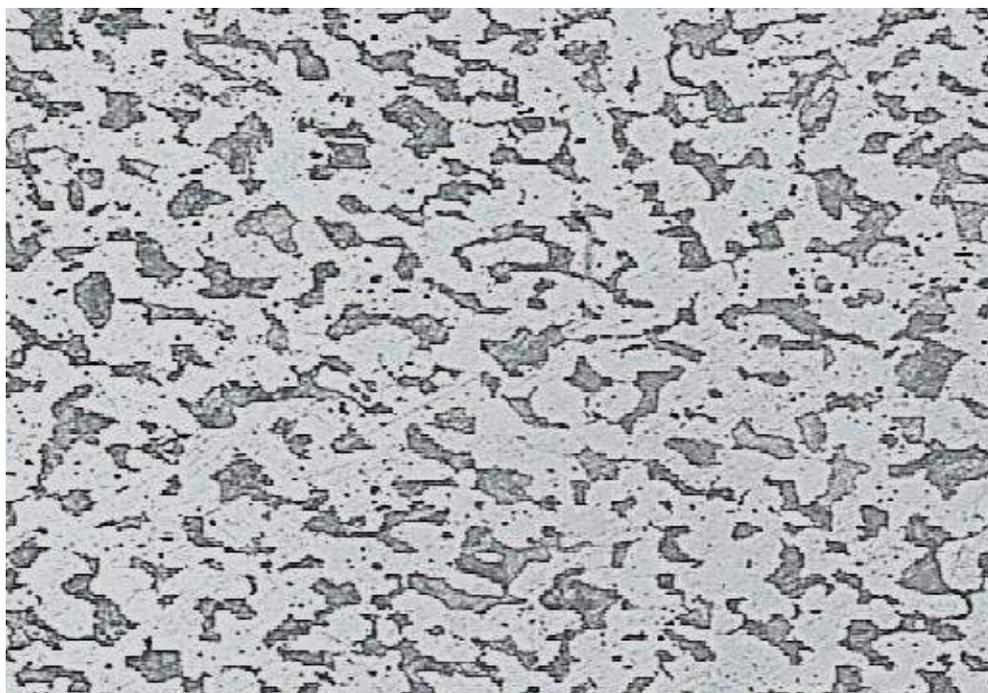
Figura 8.29. Seção transversal, 200x ampliada (Fonte: ArcelorMittal)

Estrutura normalizada composta de perlita e ferrita, grãos irregulares tamanho 10 ASTM E112.

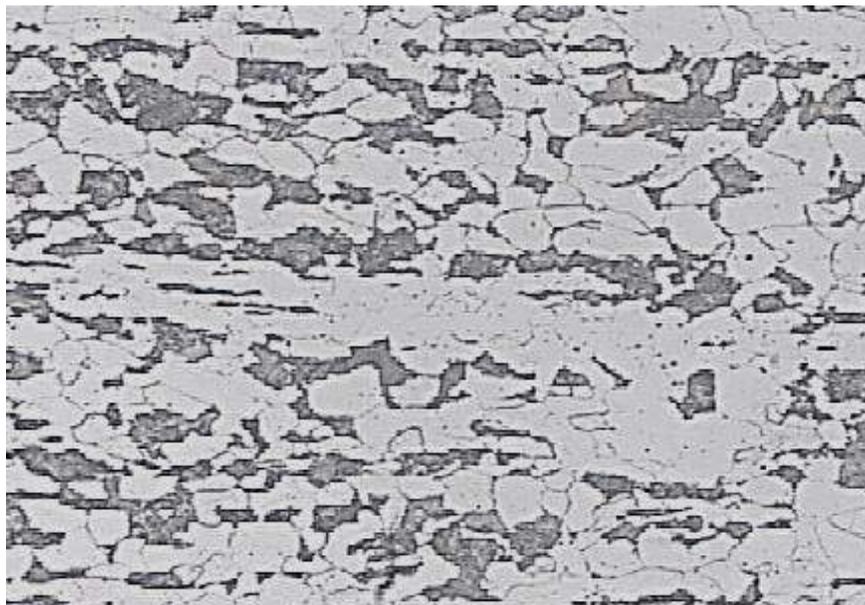
Figura 8.31. Seção longitudinal, 200x ampliada (Fonte: ArcelorMittal)

Textura alinhada com faixas de ferrita, ricas em fósforo (*ghost-lines*).

Detalhe da superfície ao fundo do entalhe com grãos irregulares sem vestígios de deformação a frio, sinalizando que os entalhes foram realizados em alta temperatura ainda; observa-se na superfície a presença de óxido (carepa). Adicionalmente, nota-se que à medida que se desloca da superfície para o núcleo, ocorre leve crescimento de grãos. Estrutura composta de perlita e ferrita de textura levemente alinhada com faixas de ferrita ricas em fósforo (*ghost-lines*).

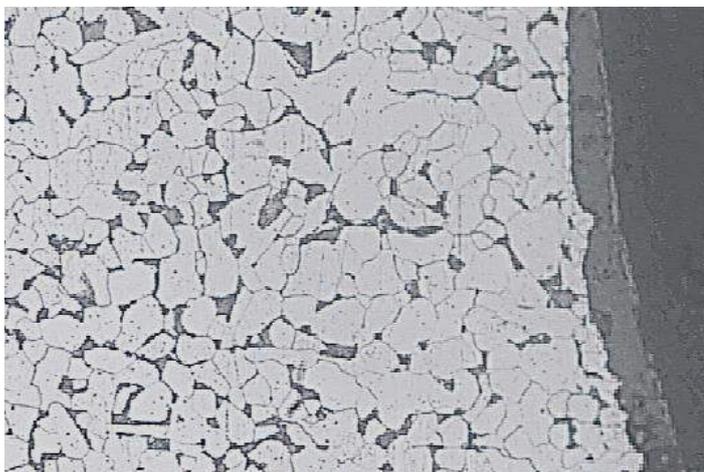
Figura 8.33. Superfície transversal, 200x ampliada (Fonte: ArcelorMittal)

Superfície com estrutura normalizada composta de perlita e ferrita, sem vestígios de deformação a frio.

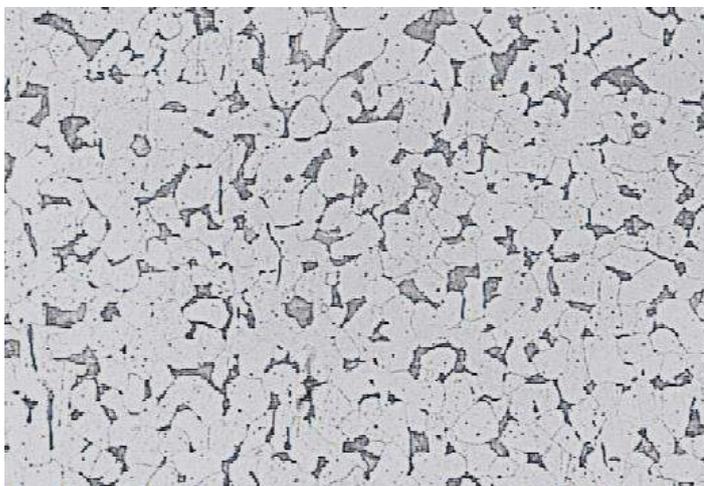
Figura 8.34. Seção longitudinal, 200x ampliado (Fonte: ArcelorMittal)

Núcleo com estrutura normalizada composta de perlita e ferrita, tamanho de grão 8 - 9 ASTM E112.

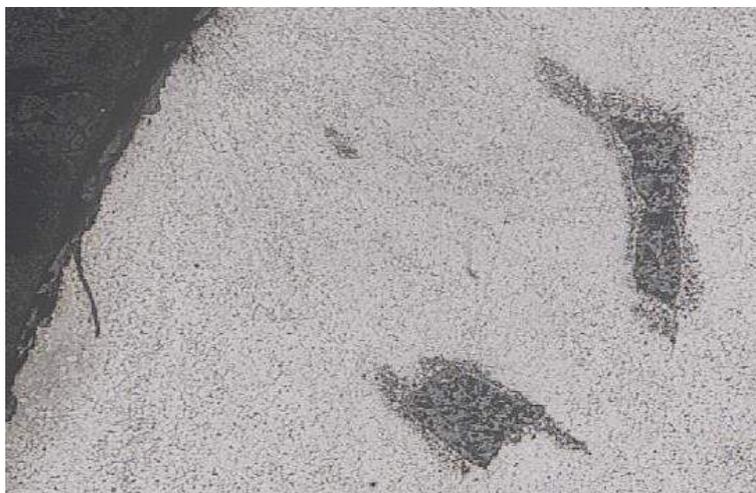
Figura 8.36.4 Macro-Inclusão exógena do detalhe (Fonte: ArcelorMittal)

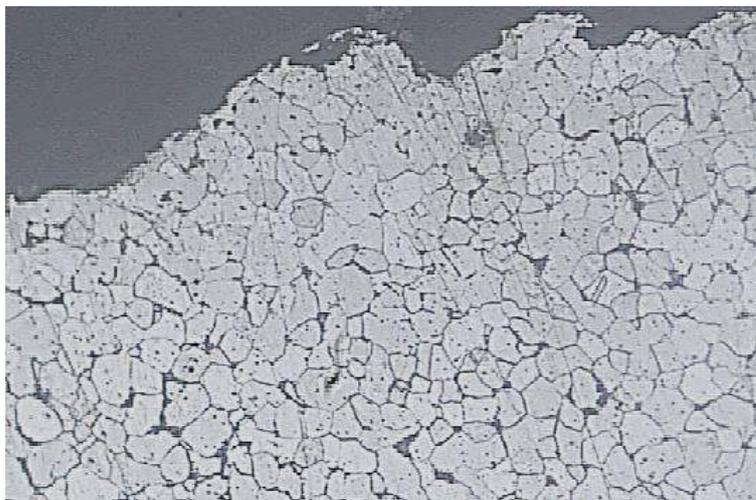
Figura 8.37. Superfície transversal, 200x ampliada (Fonte: ArcelorMittal)

Superfície com estrutura normalizada de perlita e ferrita sem vestígios de deformação a frio.

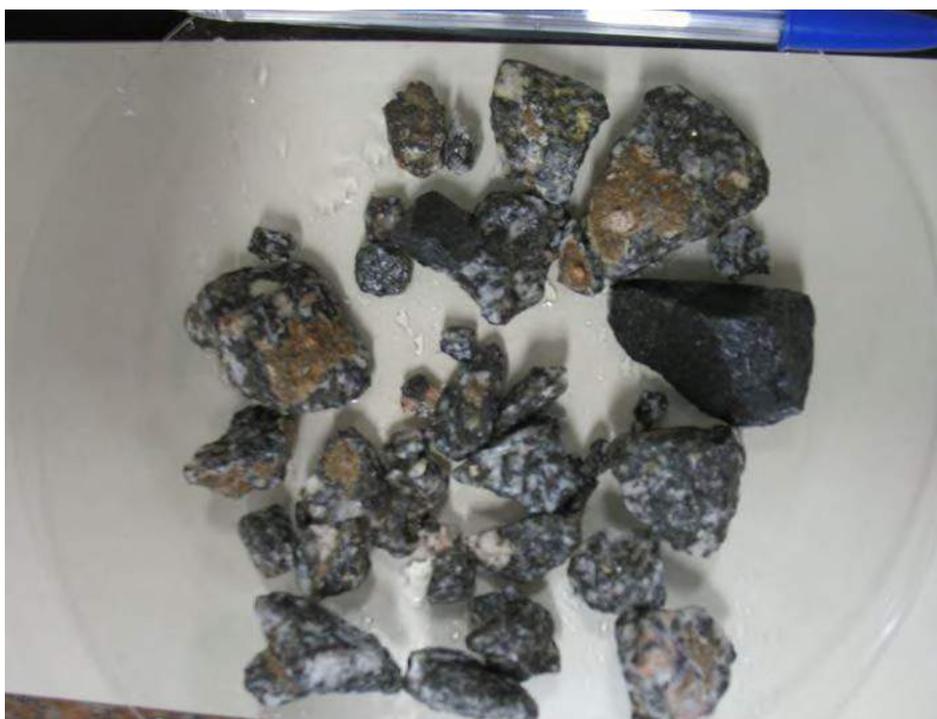
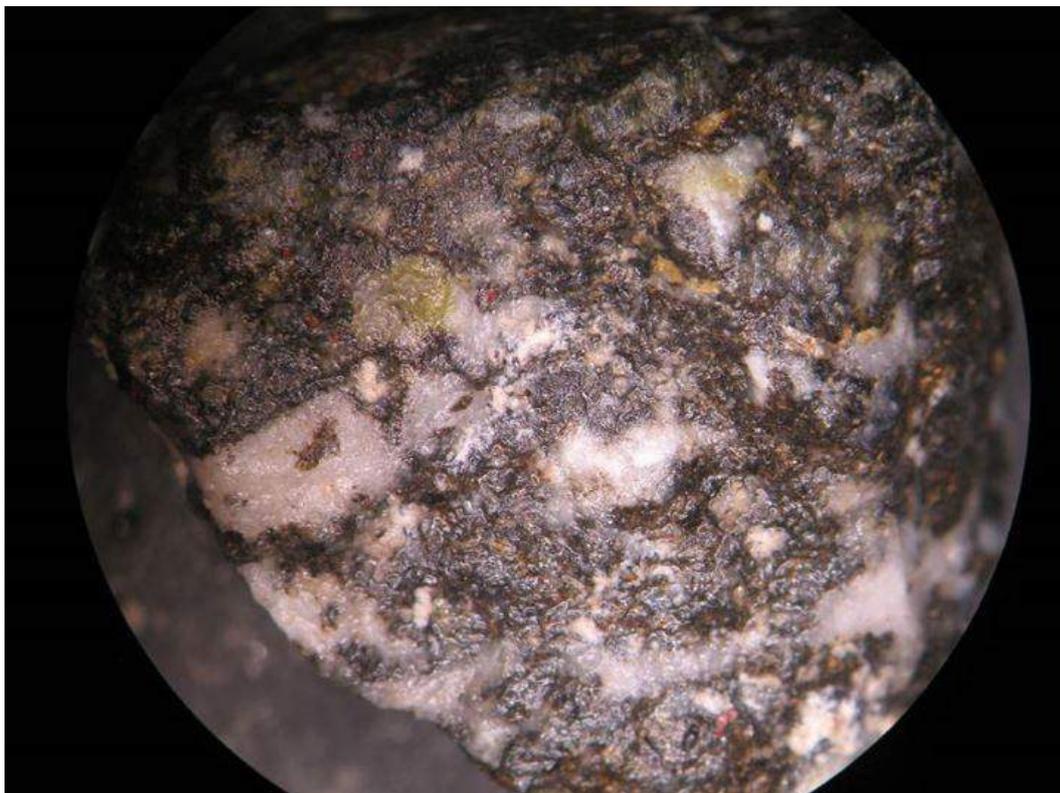
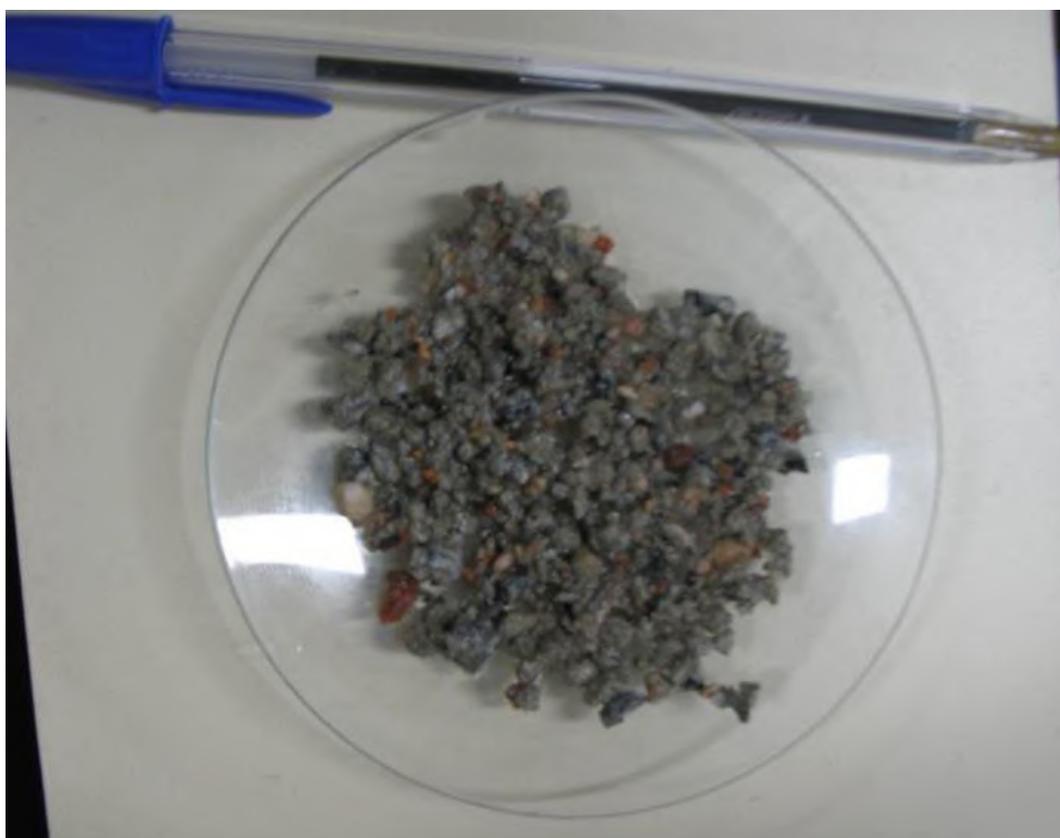
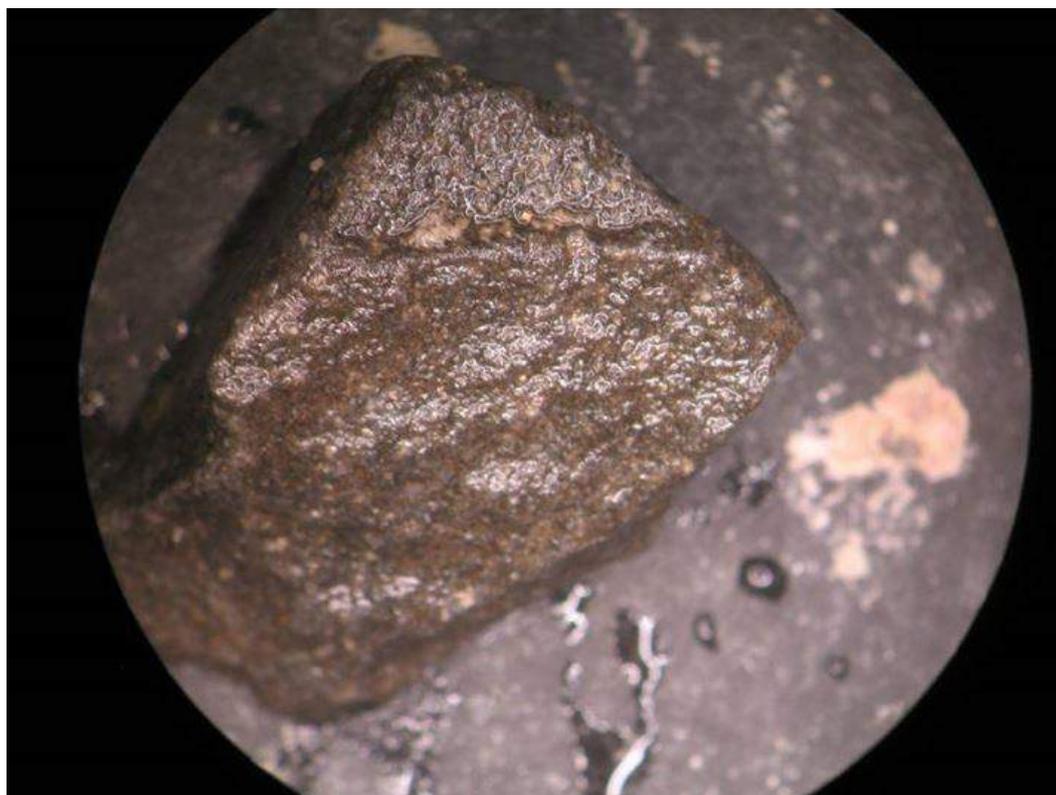
Segundo as análises petrográficas, constantes no Anexo VIII, observou-se que o concreto analisado é composto por agregados do tipo brita e areia provenientes de britagem de rocha e areia de rio. As análises sugerem uma boa qualidade dos agregados. O agregado graúdo é proveniente de rocha ígnea, petrograficamente denominada Biotita Granito, conforme figuras 8.40 e 8.41. Esta rocha granítica observa-se íntegra, sem fissuração, lasqueamento e alterações. Observou-se a presença, em menor quantidade, de uma rocha máfica, provavelmente oriunda de um veio dessa rocha cortando o maciço, conforme figura 8.42. Esta rocha máfica observa-se íntegra, sem fissuração, lasqueamento e alterações. A tabela 17 apresenta as características gerais, macroscópicas do agregado graúdo.

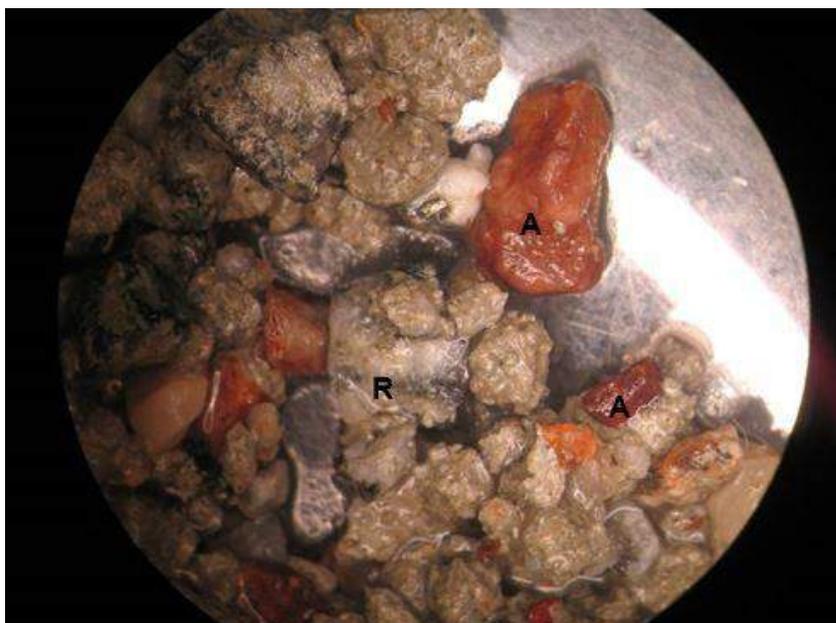
Figura 8.44. Aspecto geral do agregado miúdo. 12x aumentado (Fonte: Associação Brasileira de Cimento Portland).

A tabela 18 traz os resultados da análise do agregado miúdo, Fig. 8.44. O agregado miúdo é predominantemente areia proveniente da britagem da rocha citada anteriormente, e por areia de rio. A areia de rio é composta principalmente, por seixos quartzosos subangulares (A) de tamanhos variados e fragmentos de rochas (R).
