Edifício Wilton Paes de Almeida

Histórico, anamnese, estudos, ensaios e análises da estrutura de concreto armado do edifício Wilton Paes de Almeida, que sofreu incêndio e colapso no dia 1º de maio de 2018, sito a Rua Antônio de Godoy, 581, Largo do Paissandu, São Paulo, SP. Recomendações Técnicas.

Parecer Técnico PhD 324/2019

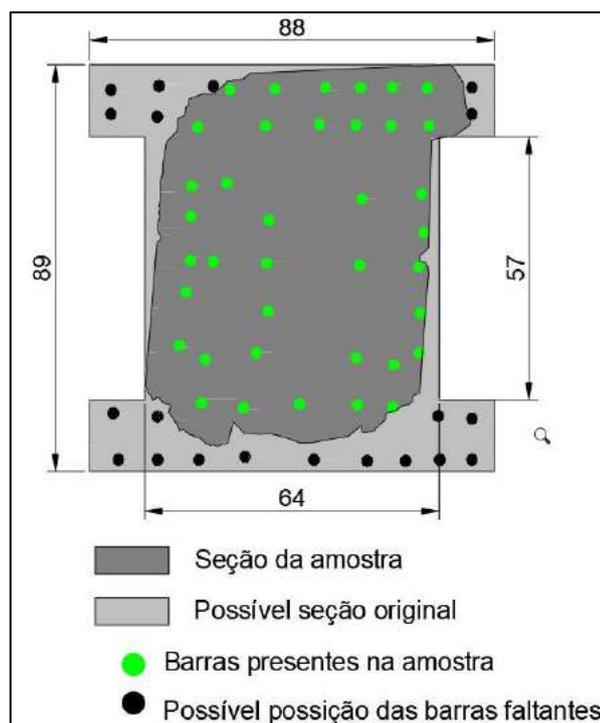
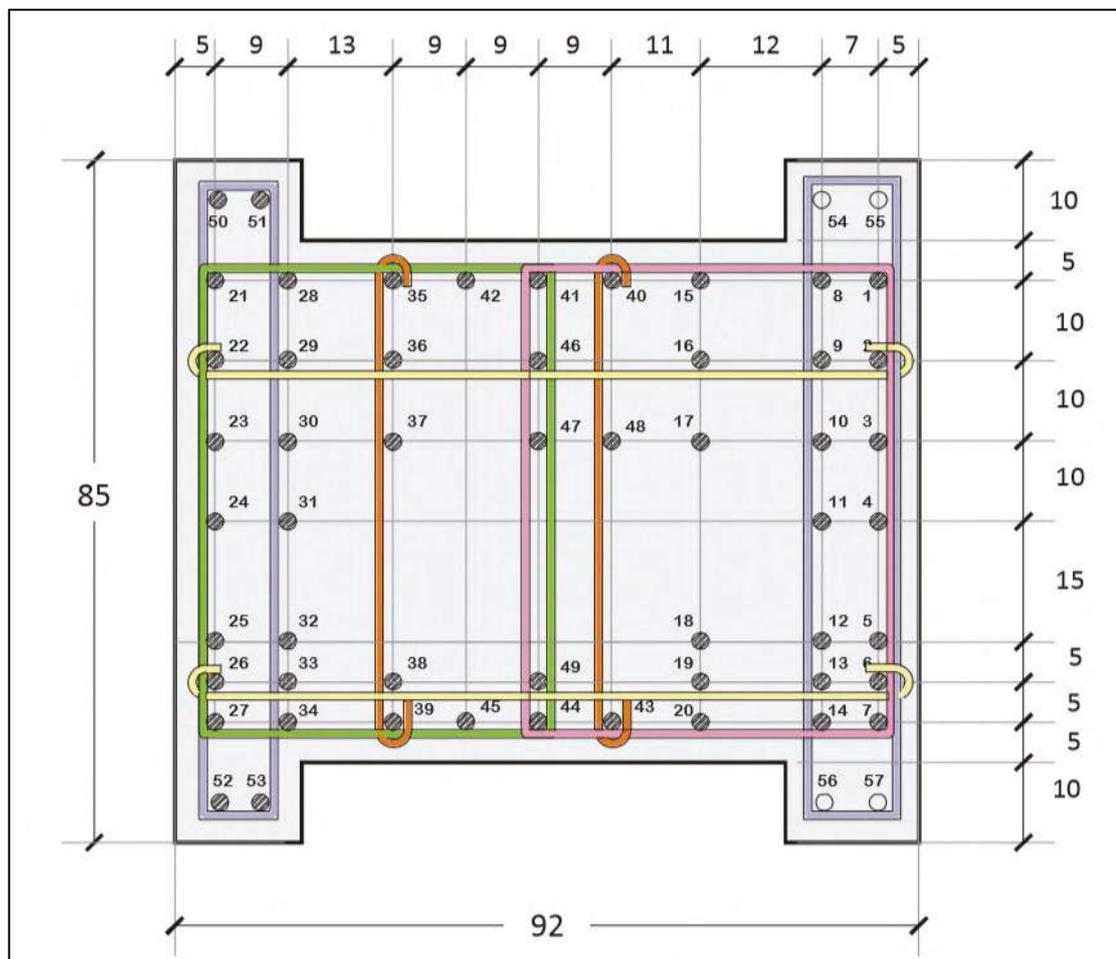
O trecho de pilar amostrado estava armado com 38 barras de aço longitudinais e 4 estribos, além de mais 04 ganchos ou estribos complementares, como identificado na Fig. 9.2. A partir desse trecho, desenvolveu-se uma possível seção idealizada para o trecho coletado, baseando-se no espelhamento e simetria da posição das barras.

Com o conhecimento da seção, disposição das barras de aço e seus respectivos diâmetros médios, foi possível estimar a taxa de armadura longitudinal em aproximadamente 3%, o que é convencional para edificações com múltiplos pavimentos.

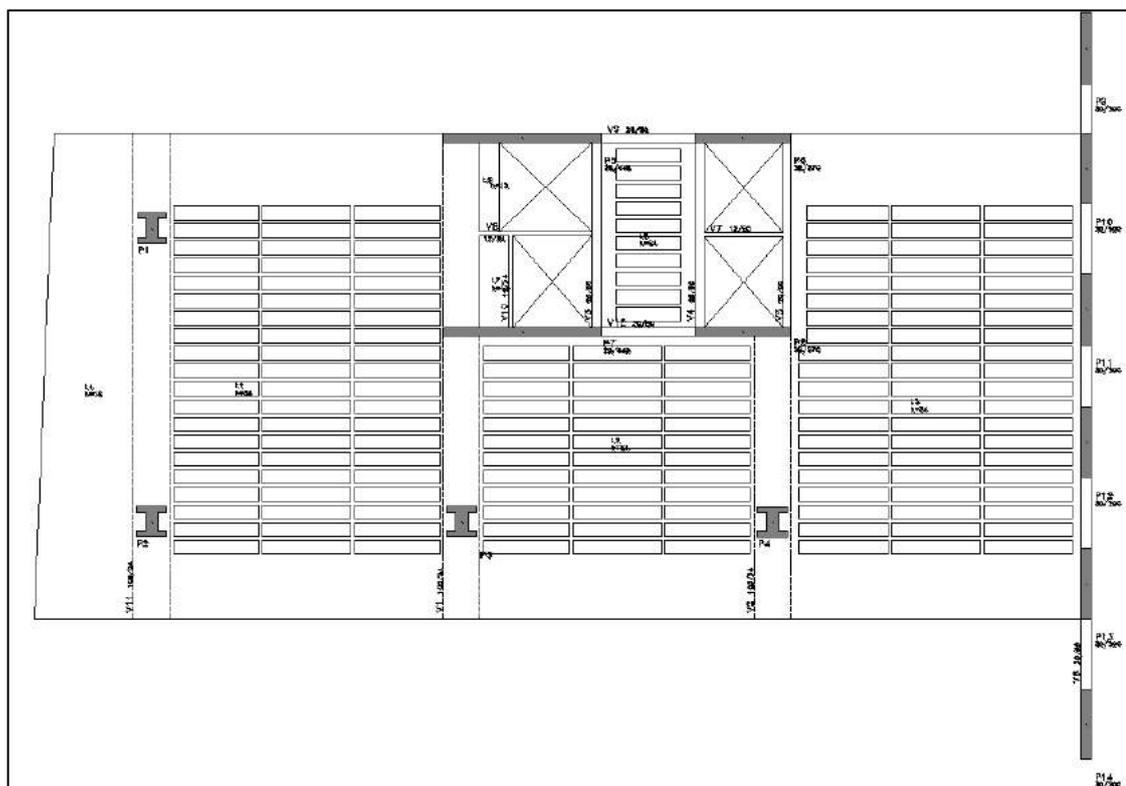
Figura 9.9. Planta de formas idealizada com pilares em destaque (Fonte: adaptado dos projetos existentes na FAU-USP, SPU e Revista Acrópole).

Nota-se na planta de forma a existência de grandes trechos em balanço nas lajes e existência de vigas faixa em apenas uma direção. Outro ponto importante da concepção deste edifício é sua assimetria em planta, com posição do centro de gravidade não coincidente com o centro de torção.

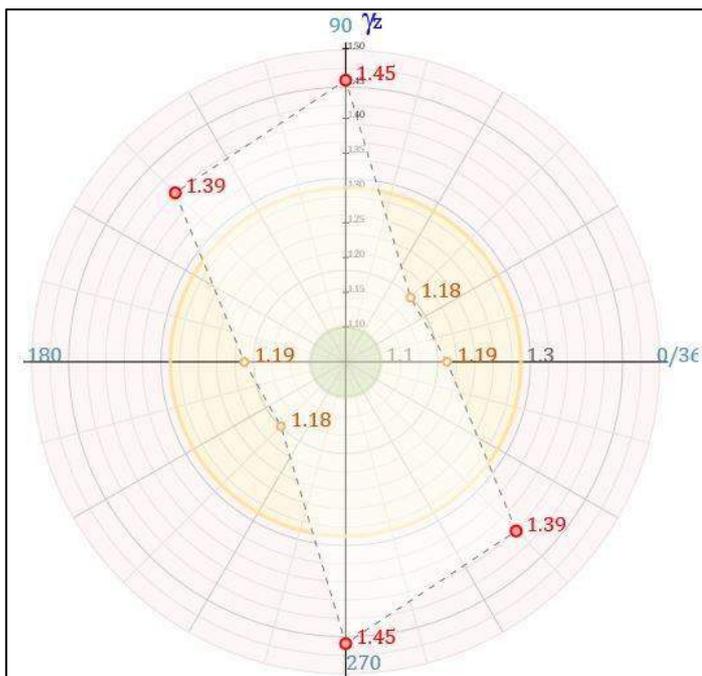
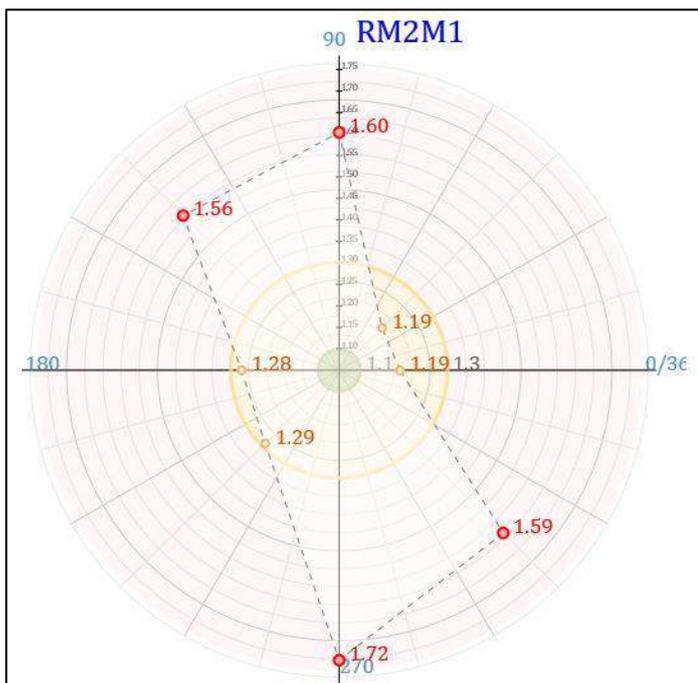
Como referência, na Fig. 9.11 apresenta-se os valores obtidos para o coeficiente γ_z . Na Fig. 9.12 são apresentadas as relações entre os momentos de segunda e primeira ordem (RM2M1) calculados por P-Delta.

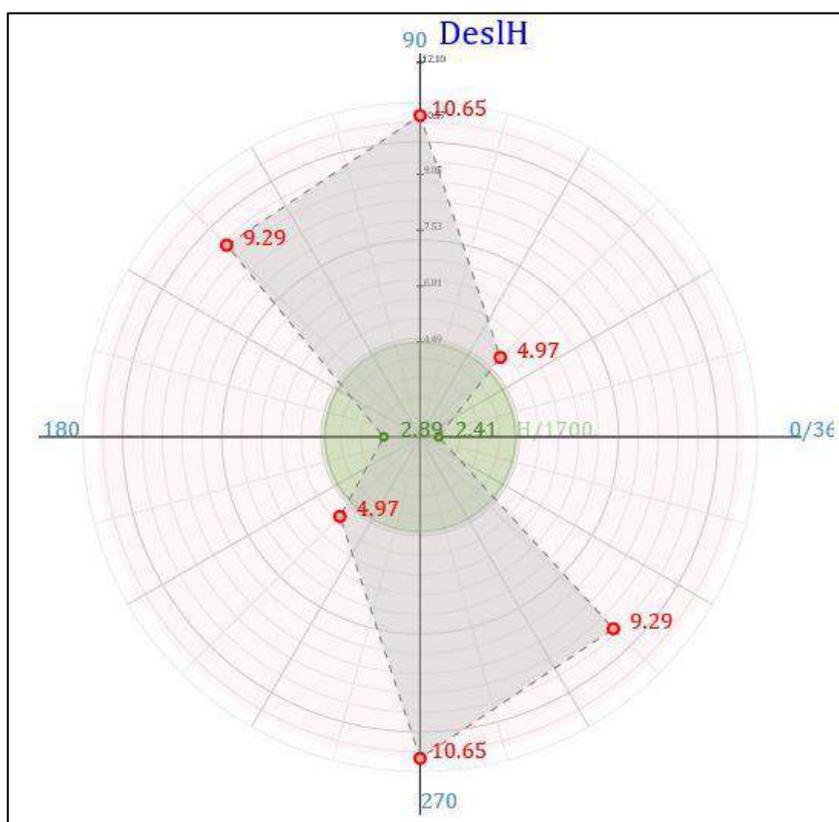
Figura 9.13. Valores de deslocamento horizontal máximo (Fonte: Modelo TQS elaborado pela PhD Engenharia).

Naturalmente, em face dos valores obtidos na análise de estabilidade, esperam-se deslocamento horizontais elevados, principalmente nas direções de menor rigidez e com menor número de pórticos.

Na Fig. 9.13 visualiza-se o diagrama de deslocamentos nas direções de vento consideradas nesta análise.

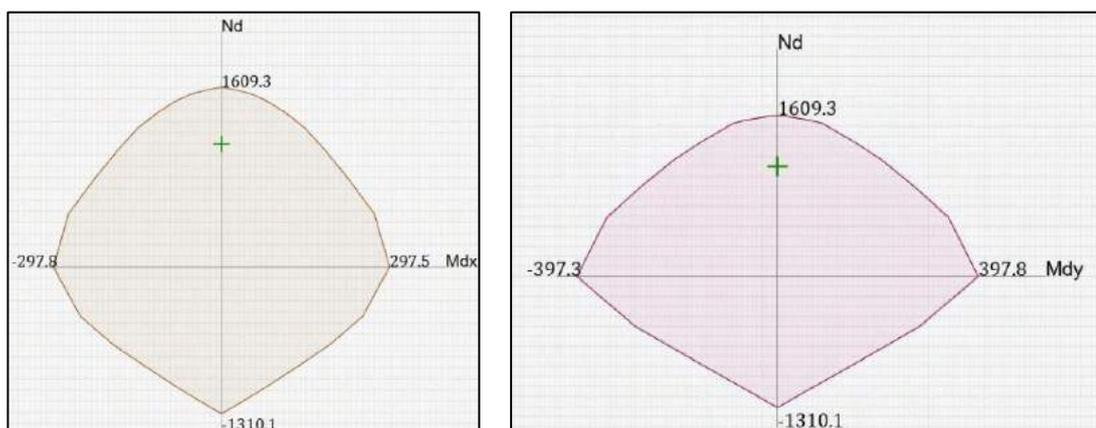
Figura 9.14. Envoltória resistência para força norma N_d de 1099 tf (Fonte: Modelo TQS elaborado pela PhD Engenharia).

De acordo com a seção de pilar recuperada por ocasião da remoção dos escombros, estima-se que o trecho recuperado seja do 5º andar, dada a reconstituição de sua geometria a as plantas com desenhos dos pilares encontradas no arquivo da FAU-USP.

Dessa forma, avaliando o modelo TQS para obtenção da carga vertical do pilar no trecho do 5º Pavimento, chega-se ao valor de força normal característica de 785 tf ($N_d = 1099$ tf), considerando a seção amostrada com área de concreto de 6.464 cm² e área de aço CA-60 de 279,8 cm, com f_{ck} de 15 MPa atribuído a este pilar, tem-se na Fig. 9.14 a envoltória resistente desta seção.

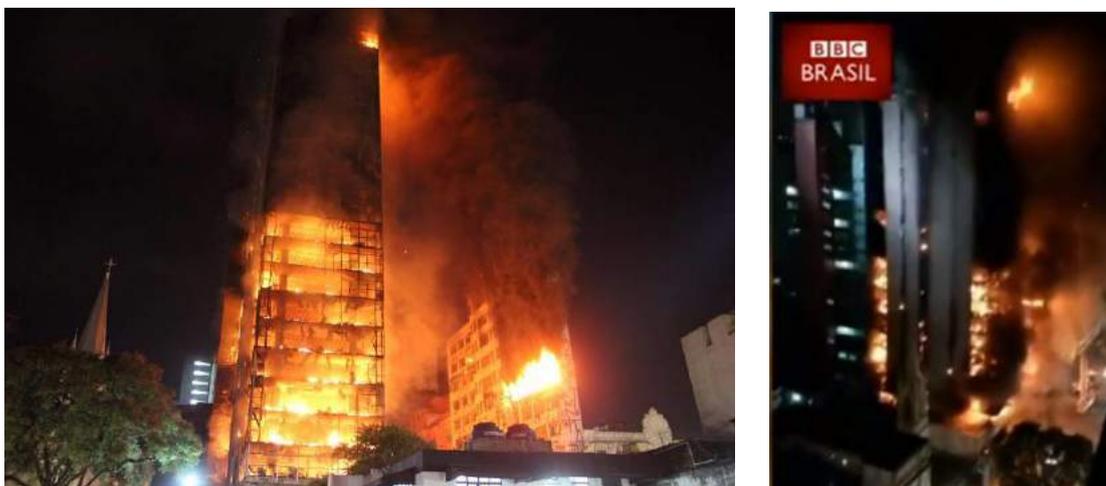
Figura 9.16. Imagens do incêndio do Ed. Wilton Paes de Almeida. (fonte Willian Moreira/Estadão Conteúdo/Veja SP e BBC Brasil)

Outro ponto importante para tornar os resultados da simulação computacional os mais próximos da realidade, os pavimentos foram carregados com efeito térmico (incêndio) conforme as imagens obtidas e disponibilizadas em diversos veículo de imprensa, conforme mostrado na Fig. 9.16.

Verifica-se que nem todos os pavimentos estiveram com 100% de sua área sob fogo, na Fig. 115 nota-se que houve fogo de forma generalizada no nível dos pilotis até a laje do 10º pavimento. Entre o 11º pavimento e o 17º pavimento nota-se presença de fogo em partes localizadas da estrutura e, novamente, do 18º pavimento a cobertura observa-se novamente presença de fogo em maior parte do pavimento.

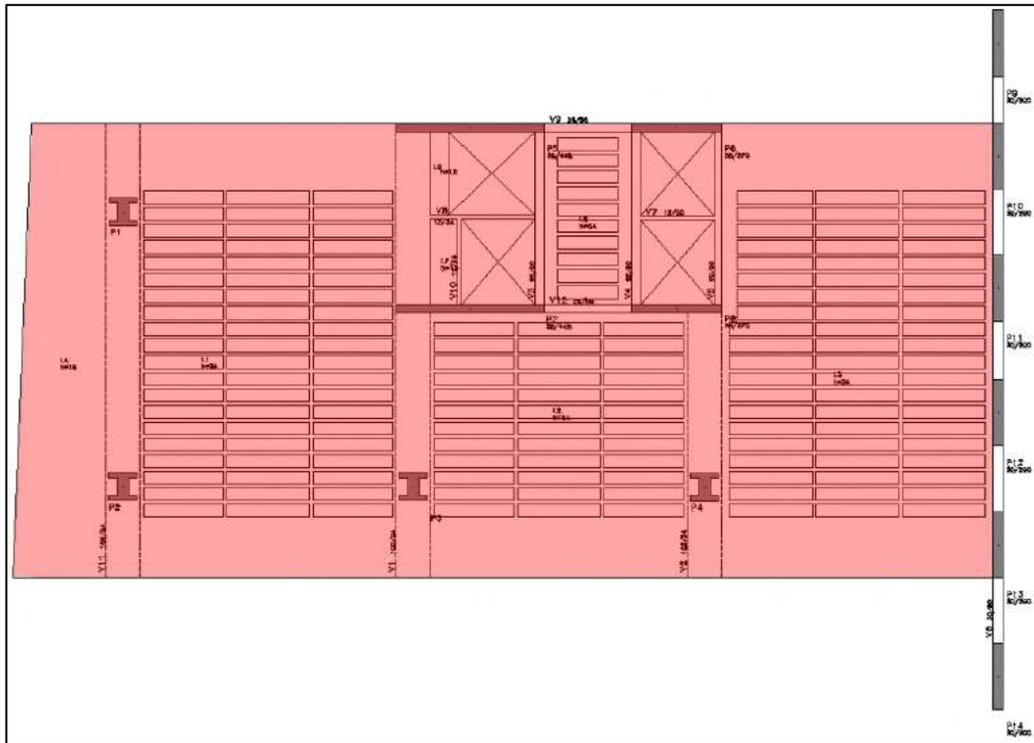
Nas Figs. 9.17 e 9.18 são apresentadas as configurações de carregamento térmico axial nos elementos estruturais (vigas e lajes)

Figura 9.17. Destaque das regiões com carregamento térmico entre os pavimentos pilotis e 10° e entre 18° até a cobertura. (Fonte: adaptado dos projetos existentes na FAU-USP, SPU e Revista Acrópole).

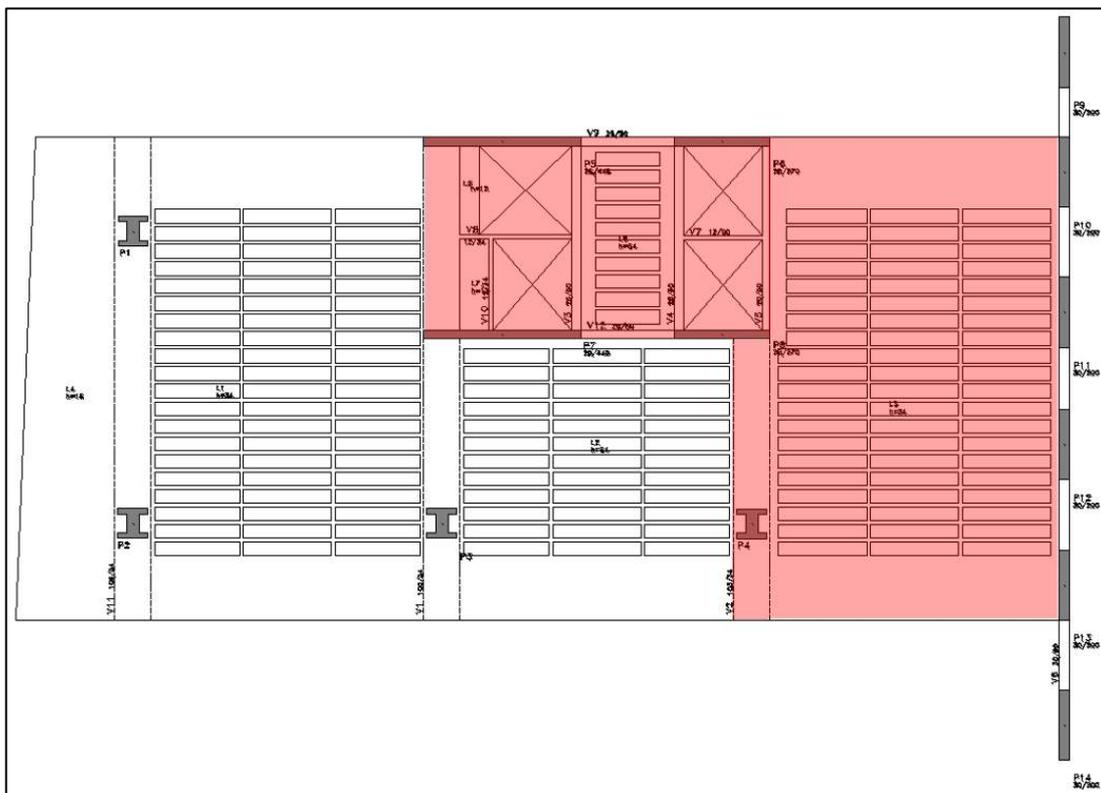
Figura 9.18. Destaque das regiões com carregamento térmico entre os pavimentos 11° e 17° (Fonte: adaptado dos projetos existentes na FAU-USP, SPU e Revista Acrópole).

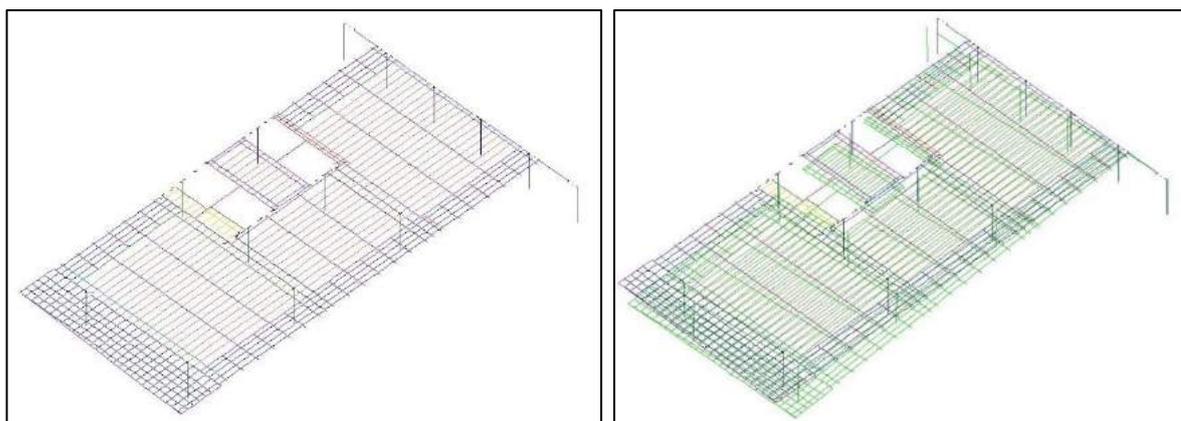
Nas Figs. 9.19 e 9.20 pode-se verificar a componente de deslocamento horizontal (direções x e y) para o efeito exclusivo da carga vertical (sem vento e sem variação térmica), evidenciando a tendência de torção devido a excentricidade da estrutura.

Figura 9.19. Comparação entre a configuração de referência (esquerda) e configuração deslocada por torção devido a carga vertical (direita). Vista em perspectiva (Fonte: Modelo TQS elaborado pela PhD Engenharia).

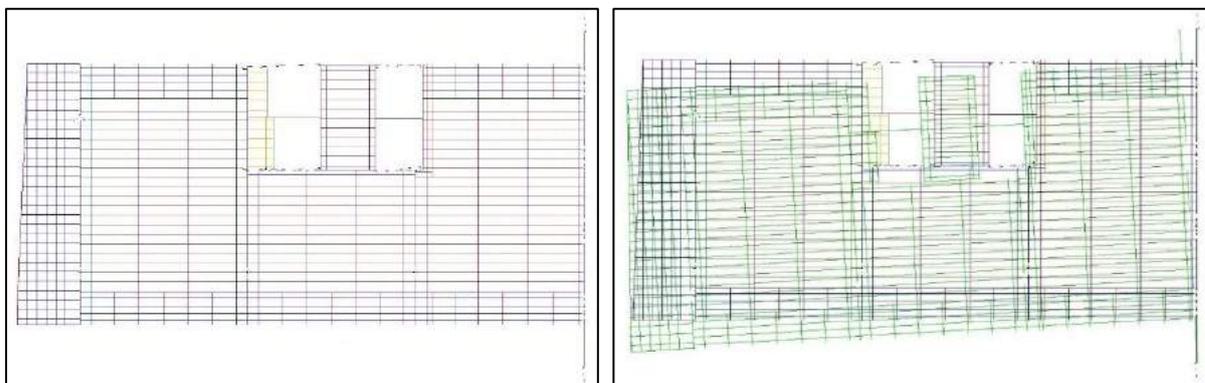
Na Fig. 9.20 é apresentada a vista em perspectiva da situação original no topo do edifício (imagem da esquerda) e situação deslocada após aplicação apenas da carga vertical dos pavimentos. Ressalta-se que essa configuração se repete em todos os pavimentos sendo o efeito da torção menor nos pavimentos inferiores e progressivamente maior à medida que se sobe ao topo do edifício.

Figura 9.20. Comparação entre a configuração de referência (esquerda) e configuração deslocada por torção devido a carga vertical (direita). Vista em planta (Fonte: Modelo TQS elaborado pela PhD Engenharia).

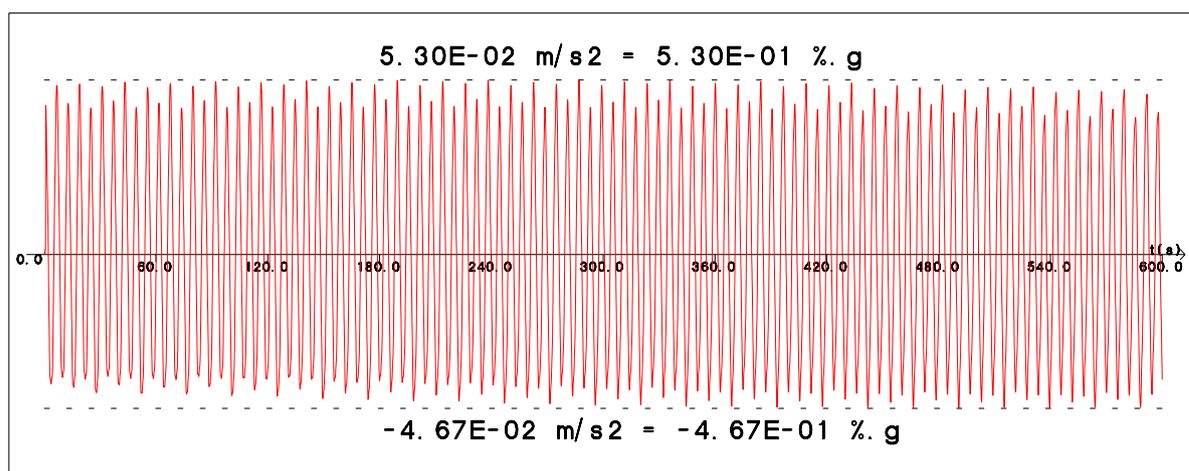
Assim, realizando uma análise no domínio do tempo, para um carregamento dinâmico do vento na direção y , têm-se na Fig. 9.21 o diagrama de acelerações máximas no 17º pavimento, obtido através do método do vento sintético idealizado por Franco⁵⁷.

Figura 9.21. Diagrama de acelerações máximas no 17º pavimento (Fonte: Modelo TQS elaborado pela PhD Engenharia).

Os resultados considerando as ações de vento, mostram que as acelerações máximas estão próximas a 0,05 m/s², valores que são inferiores ao limite preconizado no item 9.5 da ABNT

NBR 6123:1983, onde apresenta como indicação geral, para a frequência de 0,16 Hz, que a amplitude máxima não deva exceder a aceleração de 0,1 m/s².

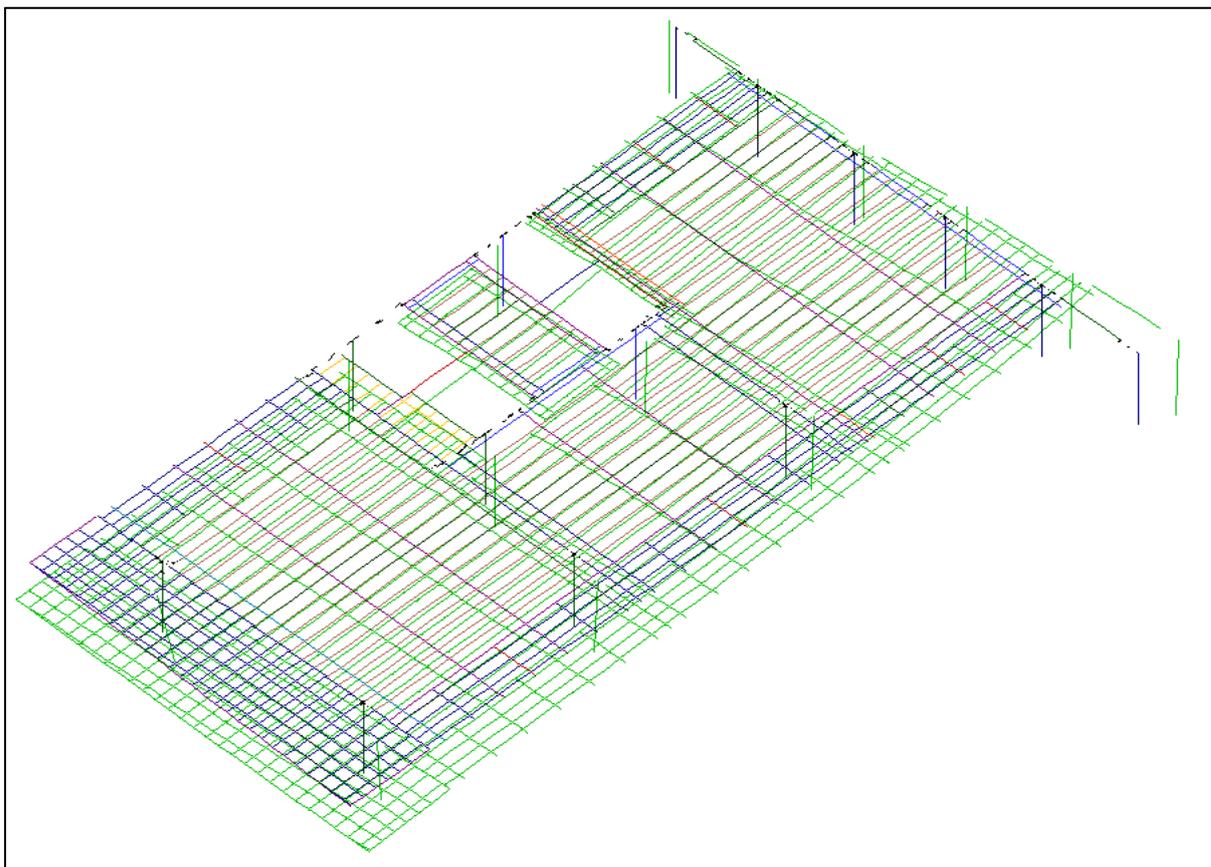
Na Fig. 9.23 apresenta-se a configuração deslocada com os efeitos de carga vertical, vento atuante no dia do colapso e temperatura de incêndio.

Figura 9.23. Configuração deslocada (componentes x, y) com efeitos de carga vertical e temperatura (incêndio) (Fonte: Modelo TQS elaborado pela PhD Engenharia).

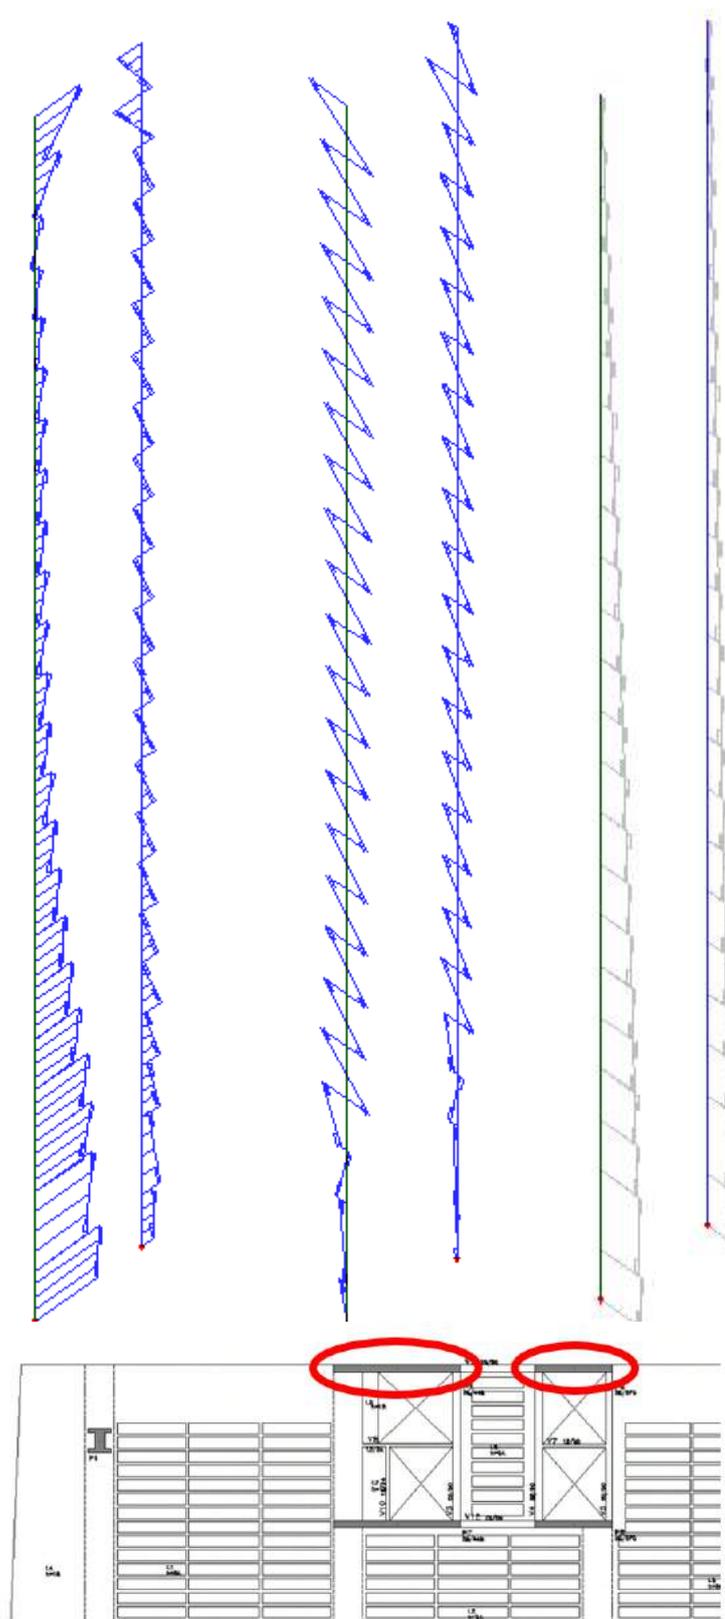
Nesta configuração de carregamento (incêndio + carga vertical atual), verifica-se um incremento substancial no deslocamento por torção do edifício, o que também acarreta grande mudança no regime de esforços dos pilares, como se observa nas Figs. 9.24 e 9.25, na região dos pilares da caixa de escada e elevadores.

Figura 9.24. Diagramas de momentos fletores e força normal nos pilares P5 e P6 para a carga vertical, vento do dia 01/05/2019 e sem carga térmica (Fonte: Modelo TQS elaborado pela PhD Engenharia).

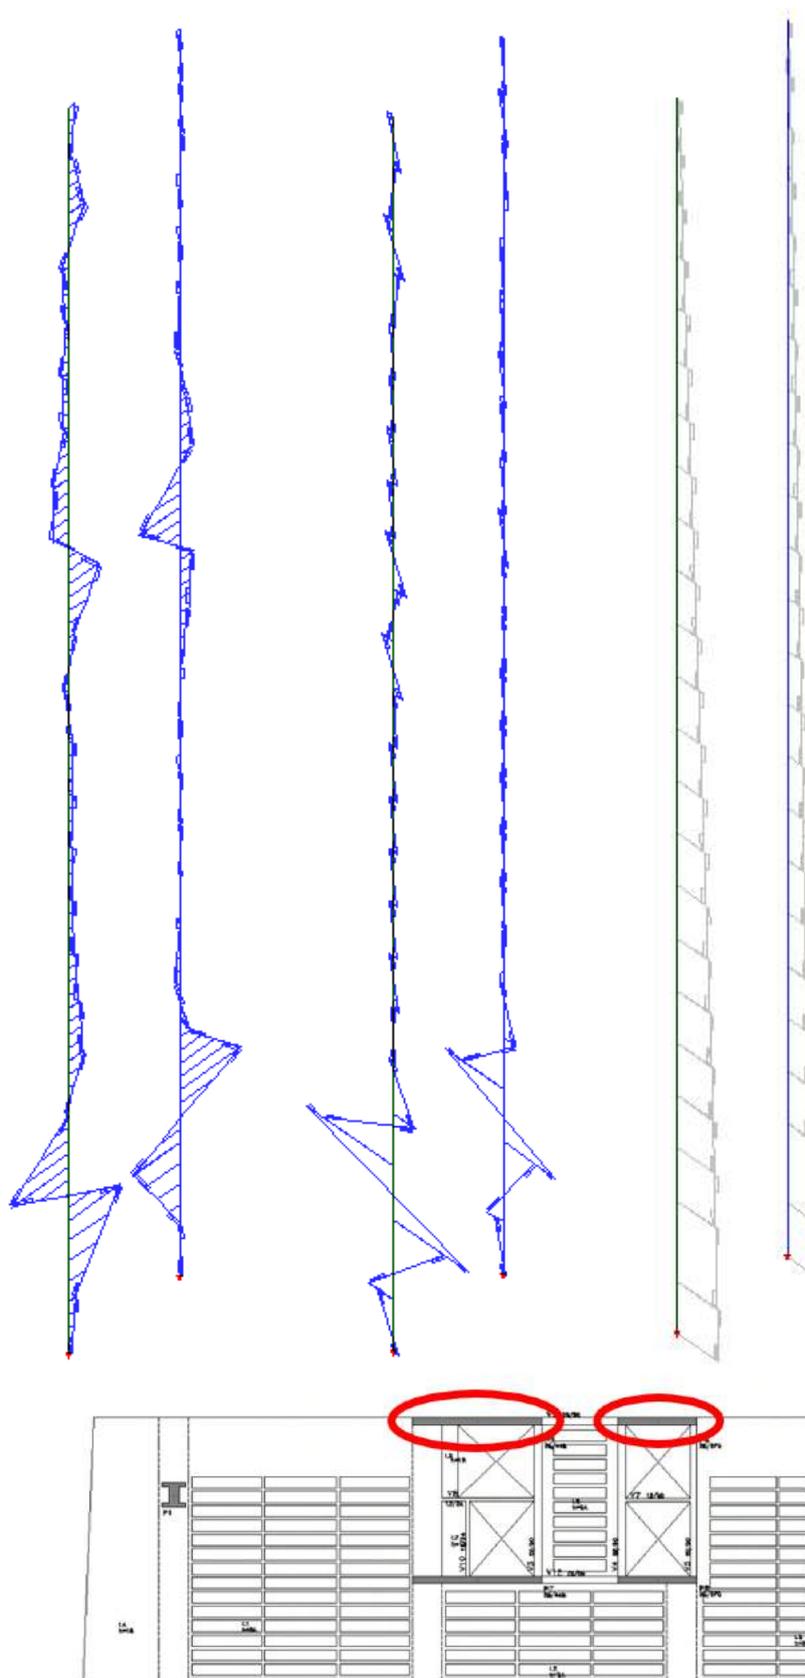
Figura 9.25. Diagramas de momento fletor e força normal nos pilares P5 e P6 para a carga vertical, vento do dia 01/05/2019 e carga térmica com variação de 500° C (Fonte: Modelo TQS elaborado pela PhD Engenharia).

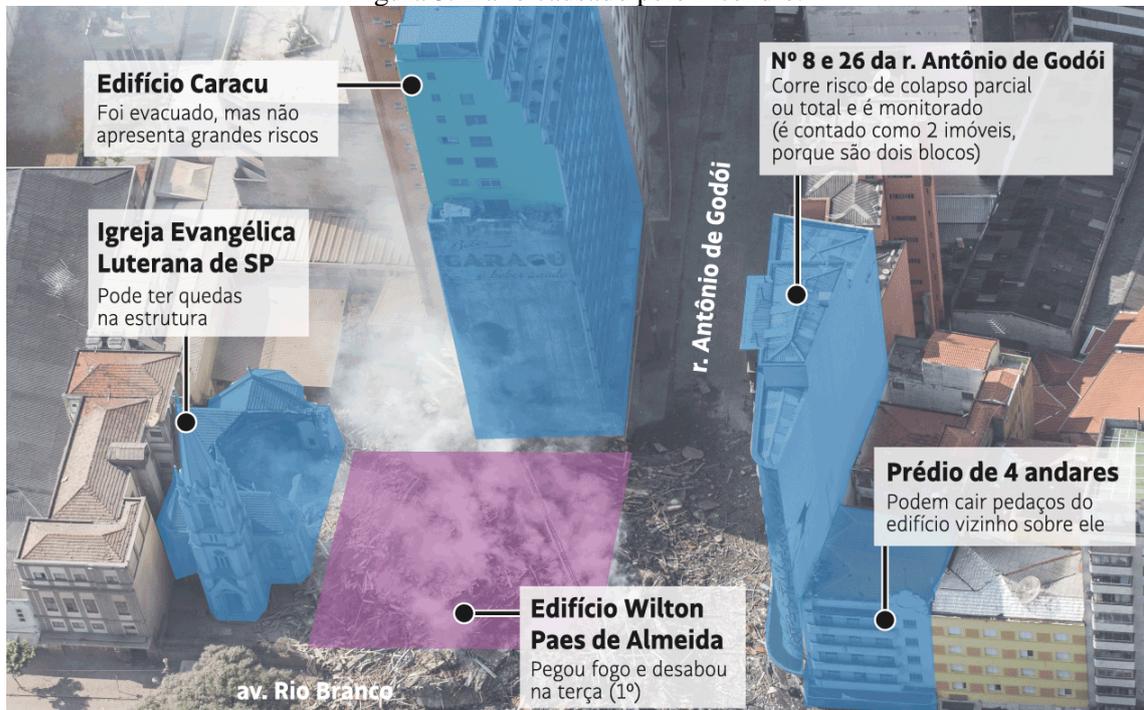
Figura 3. Dano causado pelo incêndio.

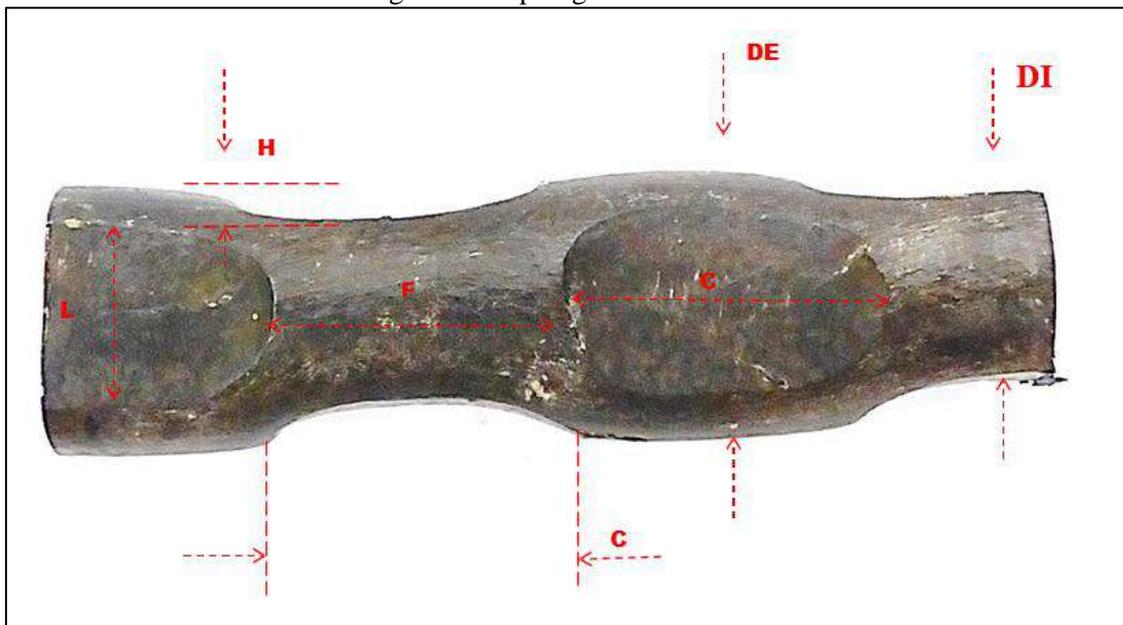
No caso especial do aço classificado como entalhado, é desconhecido o seu processo de fabricação, onde as depressões apresentadas de maneira uniformemente ordenadas variam sua angulação em 90°, conforme se observa na Fig. 16. Acredita-se que essa barra passou por um processo de “prensamento” no sentido das depressões. As medições e análises realizadas para as barras entalhadas estão apresentadas na Tabela 11.

Figura 16. Tipologia da barra entalhada.

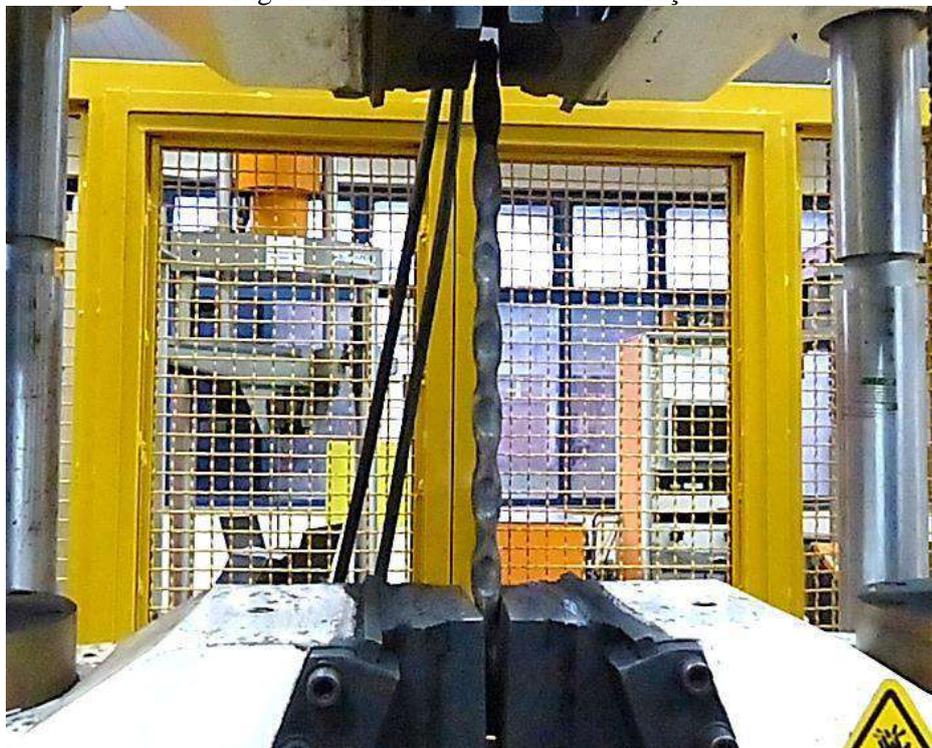
Todas as amostras foram ensaiadas para avaliar a sua resistência à tração (Fig. 17), e os valores obtidos estão expostos na Tabela 14:

Figura 17. Ensaio de resistência à tração.

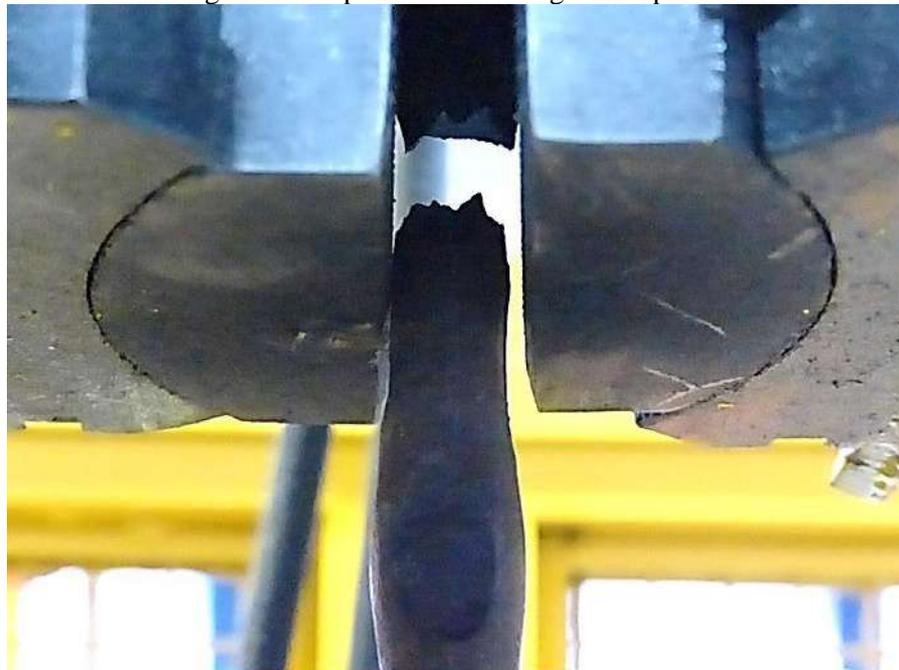
Os ensaios nas amostras numeradas de 1 a 6 tiveram sua ruptura nas garras do equipamento (Fig. 18), portanto devem-se desconsiderar os seus valores de alongamento.

Figura 18. Ruptura da barra na garra da prensa.

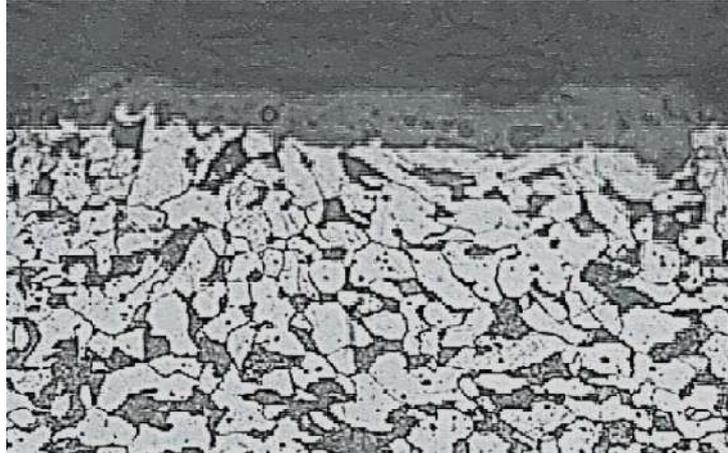
Figura 20. Superfície da amostra, 200x ampliada.

Superfície composta de grãos irregulares sem vestígios de deformação a frio. Presença de óxido FeO (carepa).

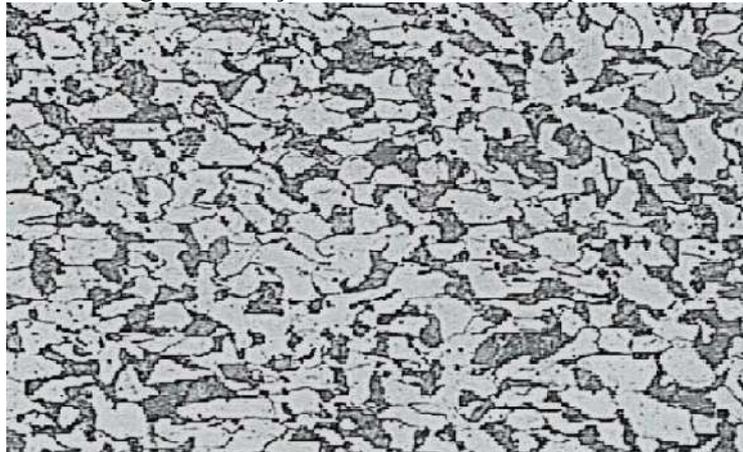
Figura 21. Seção transversal, 200x ampliada.

Estrutura normalizada composta de perlita e ferrita, grãos irregulares tamanho 8 - 9 ASTM E112.

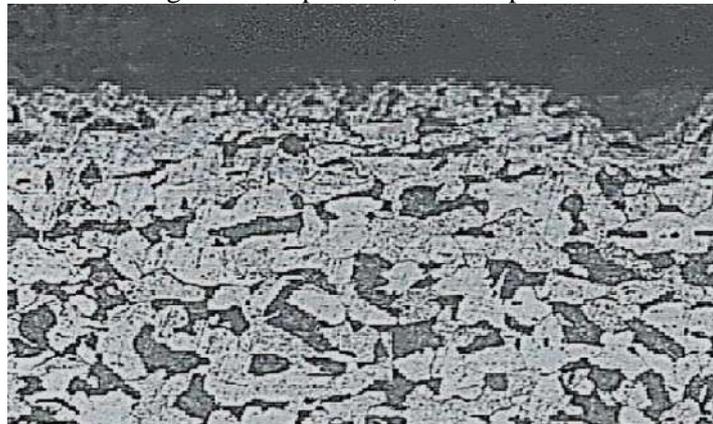
Figura 23. Superfície, 200x ampliada.

Superfície composta de grãos regulares sem vestígios de deformação a frio.

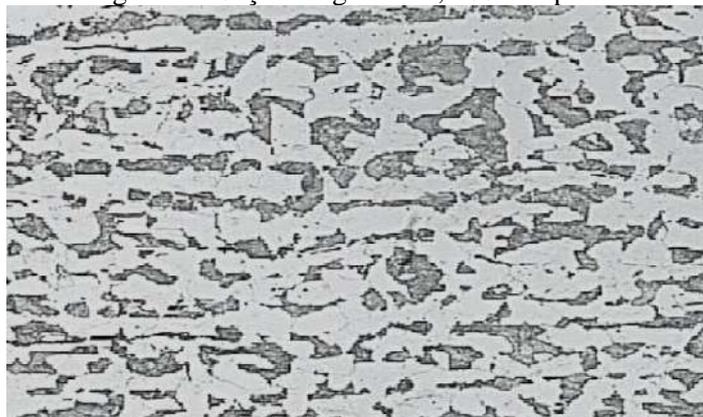
Figura 24. Seção longitudinal, 200x ampliada.

Detalhe da superfície ao fundo do entalhe, notando-se nitidamente grãos irregulares sem vestígios de deformação a frio, sinalizando que os entalhes foram realizados com as amostras em alta temperatura; ainda, na superfície, observa-se a presença de óxido (carepa).

Por outro lado, pode-se notar que, à medida que se desloca da superfície para o núcleo, ocorre um leve crescimento de grãos. Estrutura composta de perlita e ferrita de textura levemente alinhada com faixas de ferrita ricas em fósforo (ghost-lines).

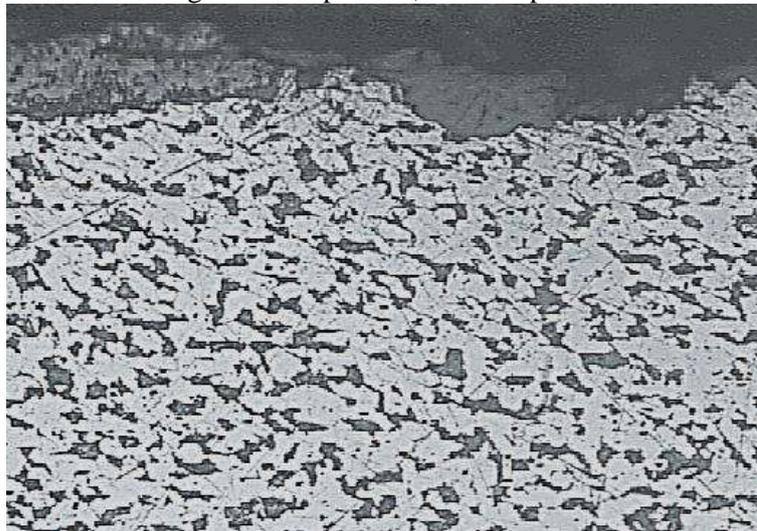
Figura 26. Superfície, 200x ampliada.

Superfície composta de grãos irregulares tamanho 9 - 10 ASTM E112, sem vestígios de deformação a frio. Nota-se presença de óxidos FeO (carepa).

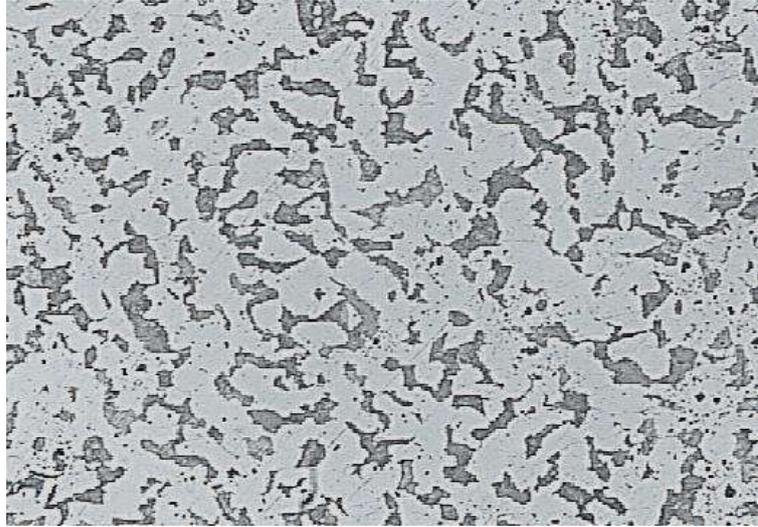
Figura 27. Seção transversal, 200x ampliada.

Estrutura normalizada composta de perlita e ferrita, grãos irregulares tamanho 8 - 9 ASTM E112.

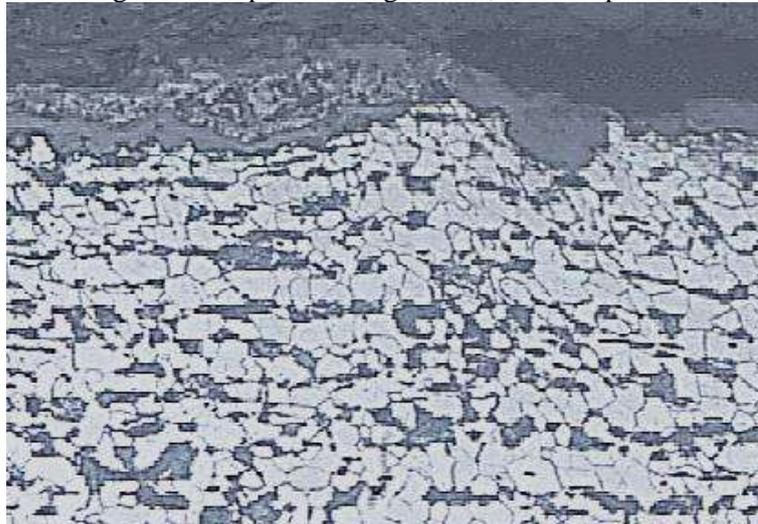
Figura 28. Superfície longitudinal, 200x ampliada.

Superfície composta de grãos regulares tamanho 9-10 ASTM E112 sem vestígios de deformação a frio.

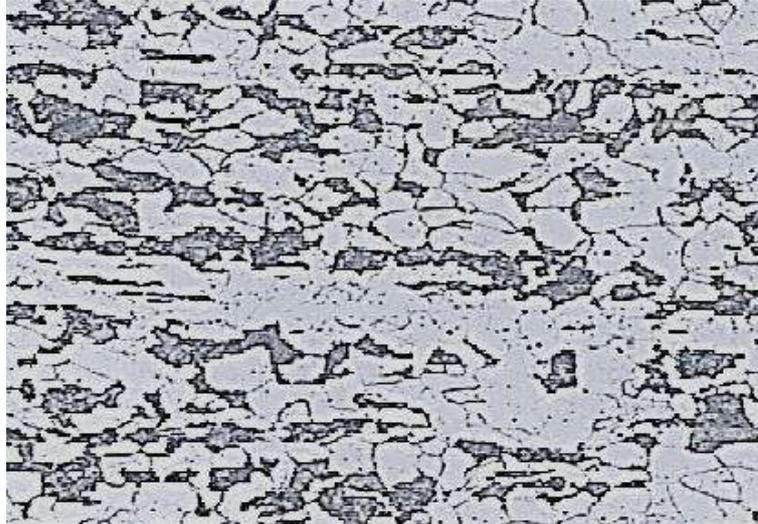
Figura 29. Seção longitudinal, 200x ampliada.

Textura levemente alinhada com faixas de ferrita ricas em fósforo (ghost-lines).

Detalhe da superfície ao fundo do entalhe com grãos irregulares sem vestígios de deformação a frio, sinalizando que os entalhes foram realizados em alta temperatura; observa-se na superfície a presença de óxido (carepa).

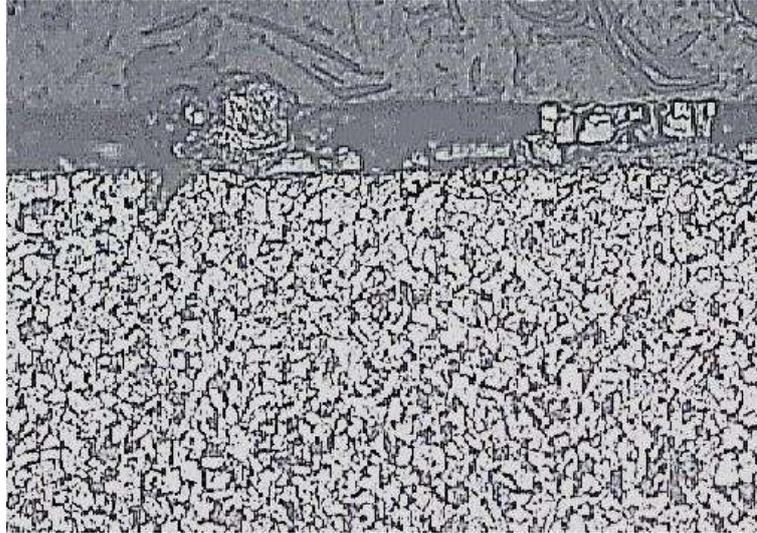
Figura 31. Superfície transversal, 200x ampliada.

Superfície composta de grãos irregulares 9 – 1- ASTM E112, sem vestígios de deformação a frio.

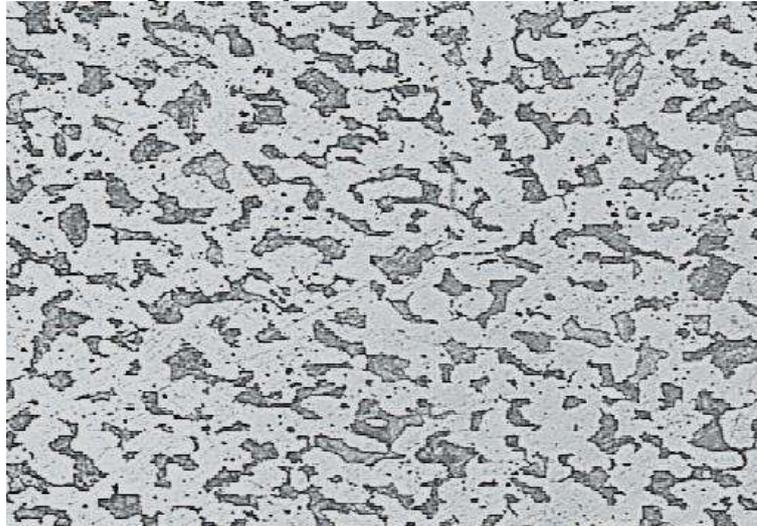
Figura 32. Seção transversal, 200x ampliada.

Estrutura normalizada composta de perlita e ferrita, grãos irregulares tamanho 10 ASTM E112.

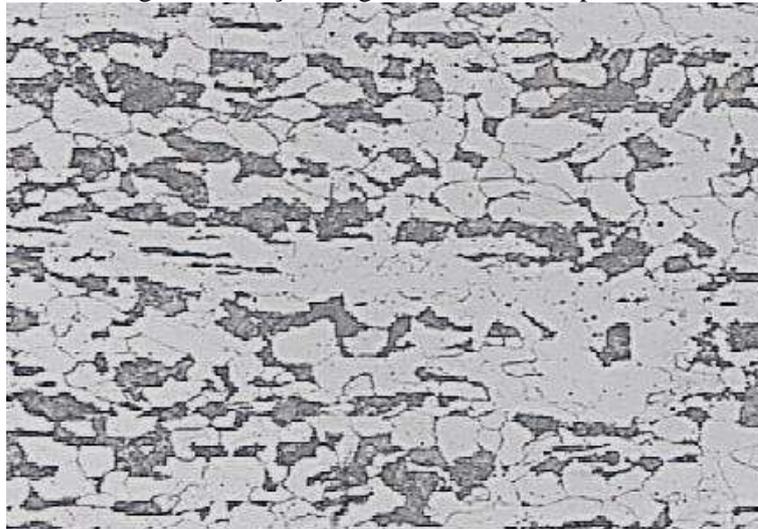
Figura 34. Seção longitudinal, 200x ampliada.

Textura alinhada com faixas de ferrita, ricas em fósforo (ghost-lines).

Detalhe da superfície ao fundo do entalhe com grãos irregulares sem vestígios de deformação a frio, sinalizando que os entalhes foram realizados em alta temperatura ainda; observa-se na superfície a presença de óxido (carepa). Adicionalmente, nota-se que à medida que se desloca da superfície para o núcleo, ocorre leve crescimento de grãos. Estrutura composta de perlita e ferrita de textura levemente alinhada com faixas de ferrita ricas em fósforo (ghost-lines).

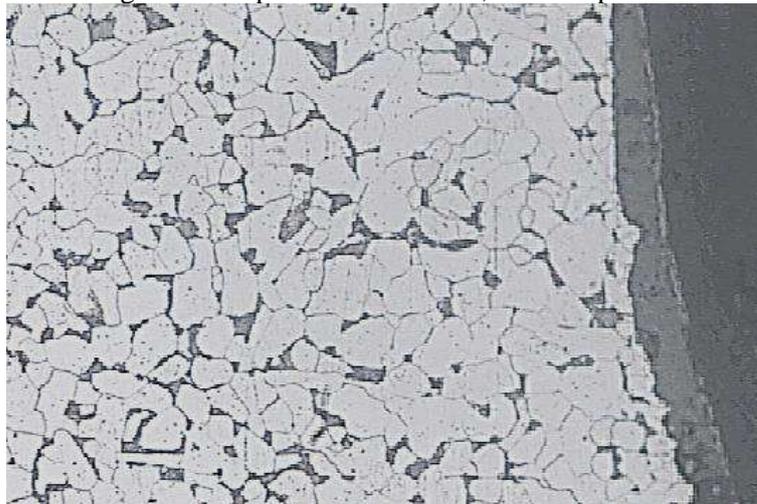
Figura 36. Superfície transversal, 200x ampliada.

Superfície com estrutura normalizada composta de perlita e ferrita, sem vestígios de deformação a frio.

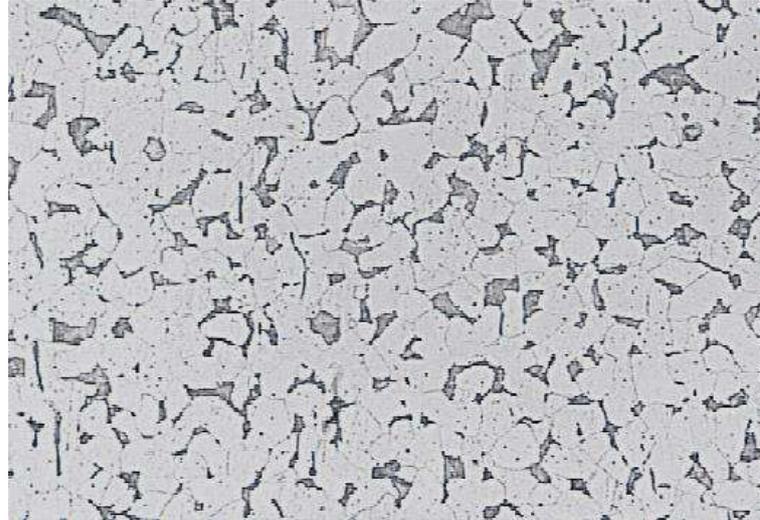
Figura 37. Seção longitudinal, 200x ampliado

Núcleo com estrutura normalizada composta de perlita e ferrita, tamanho de grão 8 - 9 ASTM E112.

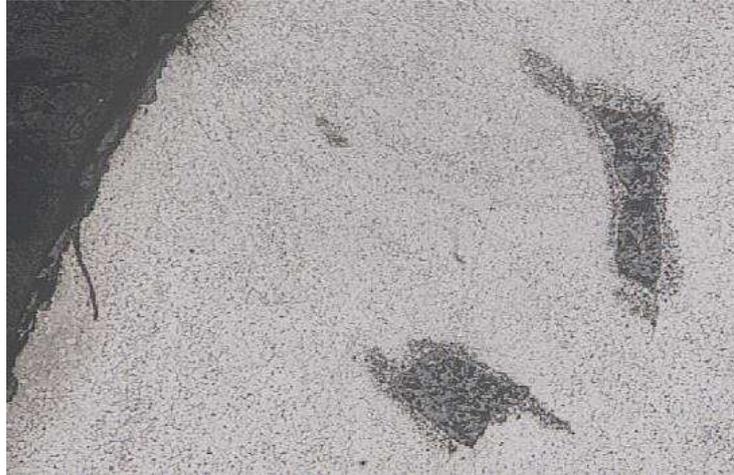
Figura 39. Macro-Inclusão exógena do detalhe.

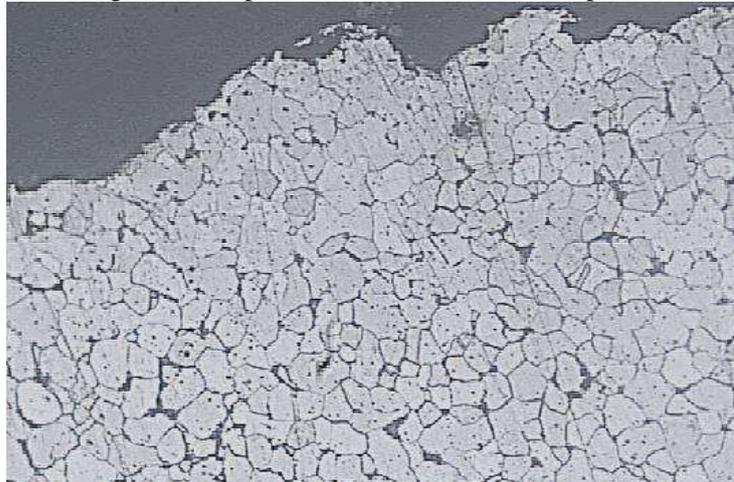
Figura 40. Superfície transversal, 200x ampliada.

Superfície com estrutura normalizada de perlita e ferrita sem vestígios de deformação a frio.
