Edifício Wilton Paes de Almeida

Histórico, anamnese, estudos, ensaios e análises da estrutura de concreto armado do edifício Wilton Paes de Almeida, que sofreu incêndio e colapso no dia 1º de maio de 2018, sito a Rua Antônio de Godoy, 581, Largo do Paissandu, São Paulo, SP. Recomendações Técnicas.

Parecer Técnico PhD 324/2019

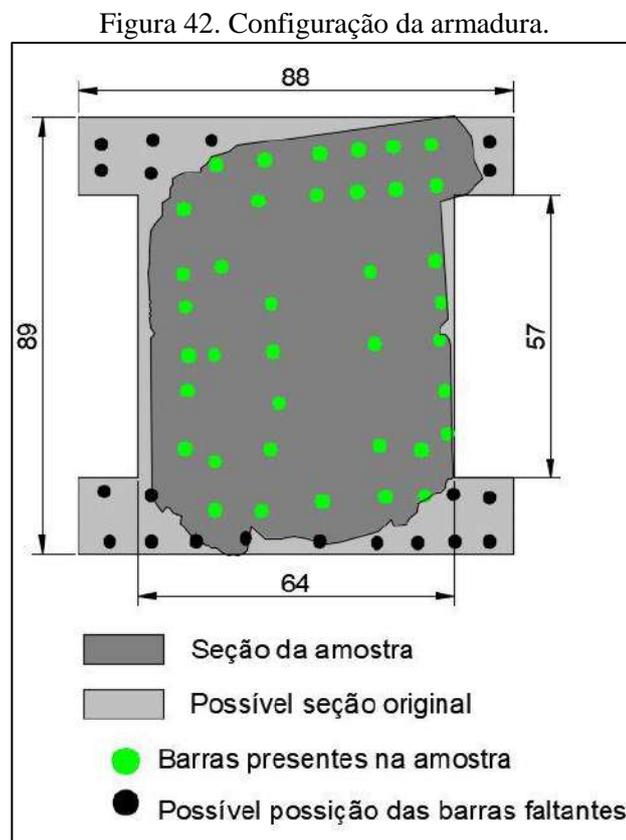
O trecho de pilar amostrado estava armado com 58 barras de aço longitudinais com 22mm de diâmetro (Fig. 42).

Com o conhecimento da seção, disposição das barras de aço e seus respectivos diâmetros médios, foi possível estimar a taxa de armadura longitudinal em aproximadamente 3%, o que é convencional para edificações com múltiplos pavimentos.

O cobrimento das armaduras, importante verificação ao critério de durabilidade e de resistência ao fogo, variavam de 0 a 2 cm na amostra coletada, o que, mais uma vez, evidenciava uma falta de controle e cuidado na época de execução do edifício.

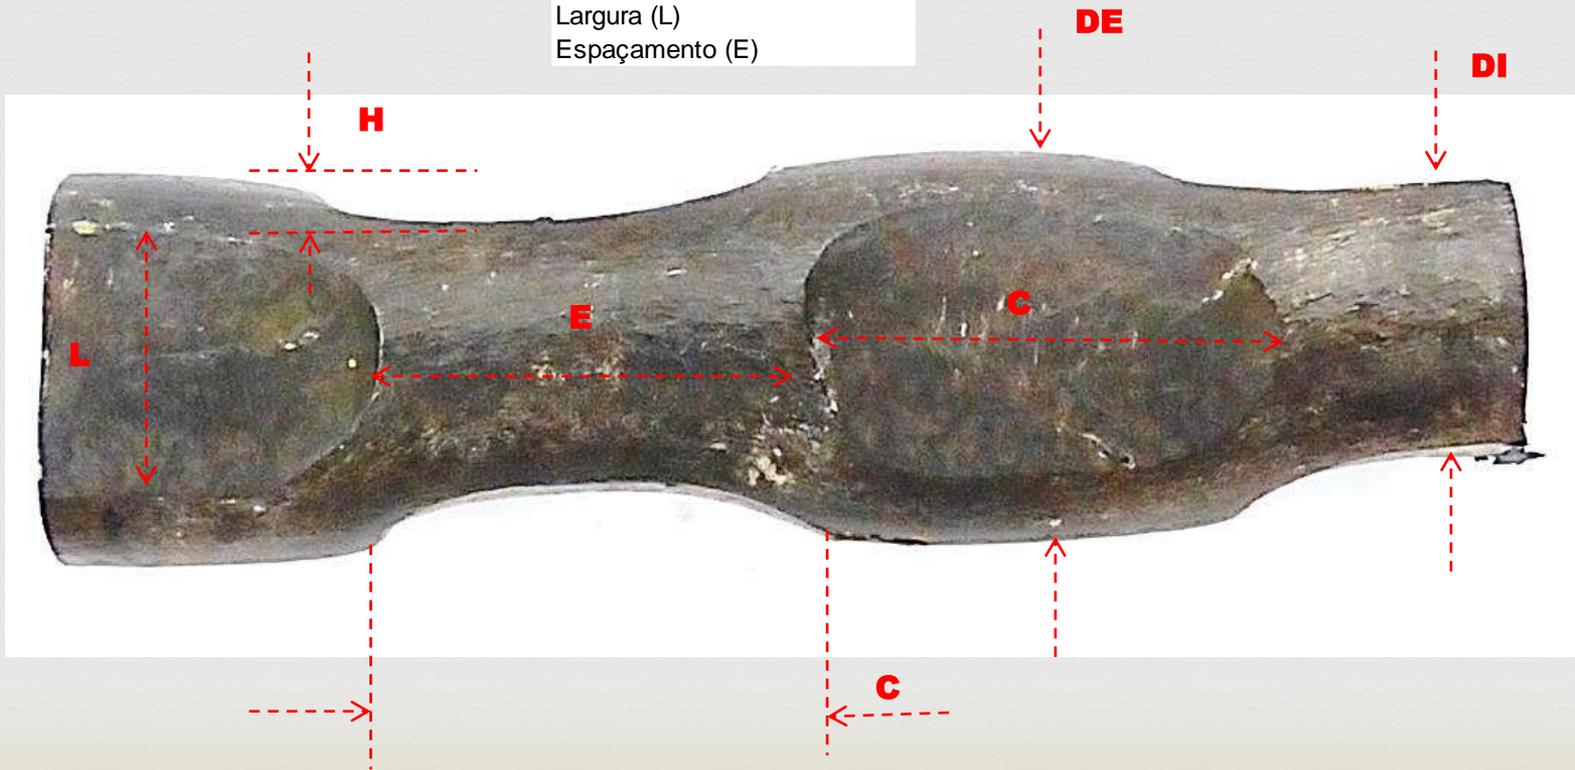
As amostras n° 1 a 6 apresentam deformações alternadas a 180° que estamos caracterizando neste relatório com o nome de “entalhes”. As medições realizadas para sua caracterização são mostradas na tabela e a foto a seguir:

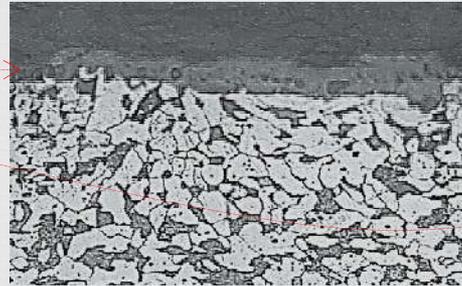
Seção transversal

Superfície composta de grãos irregulares sem vestígios de deformação a frio. Presença de óxido FeO (carepa). Ataque nital 2% e 200X de ampliação.

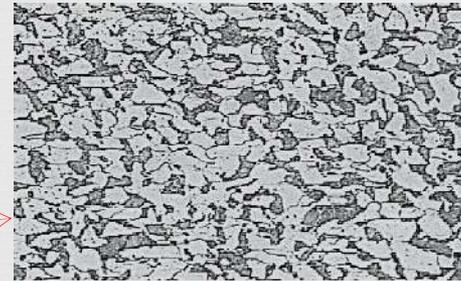
Estrutura normalizada composta de perlita e ferrita, grãos irregulares tamanho 8 - 9 ASTM E112 200X de ampliação.

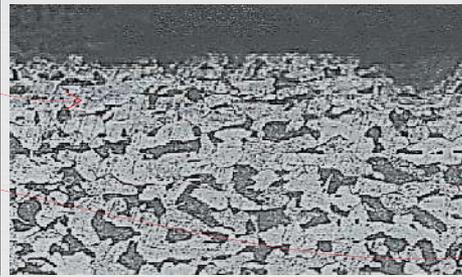
Superfície composta de grãos regulares sem vestígios de deformação a frio.

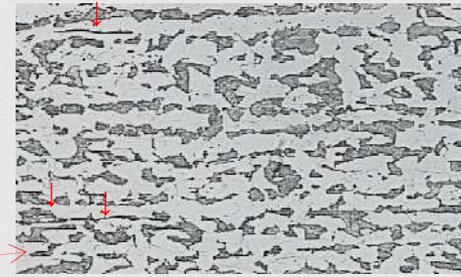
Textura levemente alinhada, faixas de ferrita ricas em fósforo (ghost-lines), observando-se inclusões de silicato (↓).

Detalhe da superfície ao fundo do entalhe, notando-se nitidamente grãos irregulares sem vestígios de deformação a frio sinalizando que os entalhes foram realizados com as amostras em alta temperatura; ainda na superfície observa-se a presença de óxido (carepa).

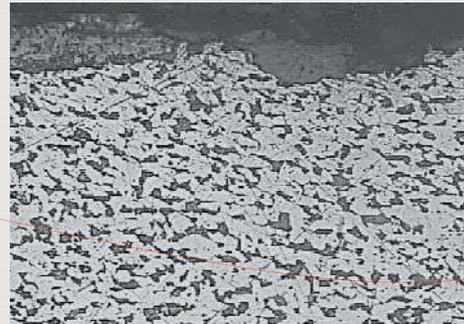
Superfície composta de grãos irregulares tamanho 9 - 10 ASTM E112, sem vestígios de deformação a frio. Nota-se presença de óxidos FeO (carepa). Ataque nital 2% e 200X de ampliação.

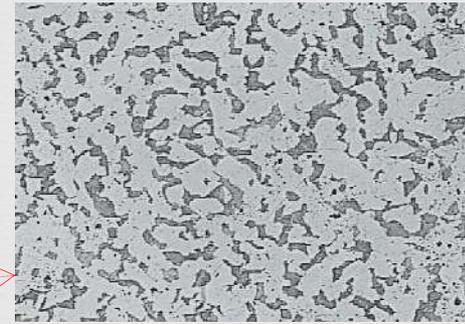
Estrutura normalizada composta de perlita e ferrita, grãos irregulares tamanho 8 - 9 ASTM E112 200X de ampliação.

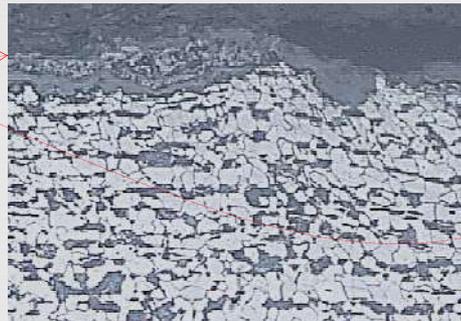
Superfície composta de grãos regulares tamanho 9 -10 ASTM E112 sem vestígios de deformação a frio.

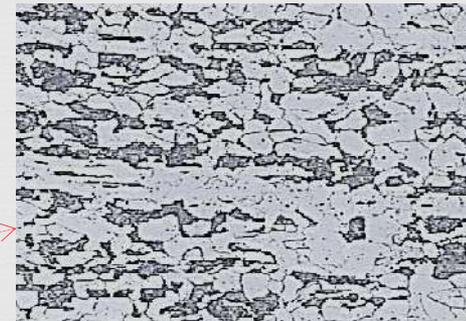
Textura levemente alinhada com faixas de ferrita ricas em fósforo (ghost-lines).

Detalhe da superfície ao fundo do entalhe com grãos irregulares sem vestígios de deformação a frio, sinalizando que os entalhes foram realizados em alta temperatura; observa-se na superfície a presença de óxido (carepa). Adicionalmente, nota-se que a medida que deslocamos da superfície para o núcleo ocorre leve crescimento de grãos. Estrutura composta de perlita e ferrita de textura levemente alinhada com faixas de ferrita ricas em fósforo (ghost-lines).
Seção transversal - Ataque nital 2% e 200X ampliação

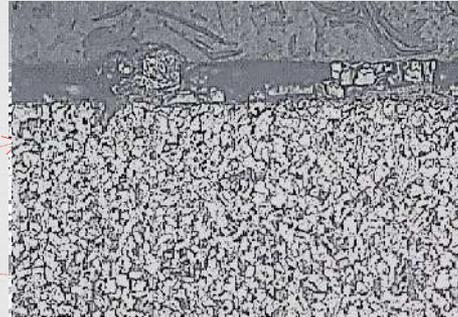
Superfície composta de grãos irregulares 9 - 10 ASTM E112, sem vestígios de deformação a frio. Ataque nital 2% e 200X de ampliação.

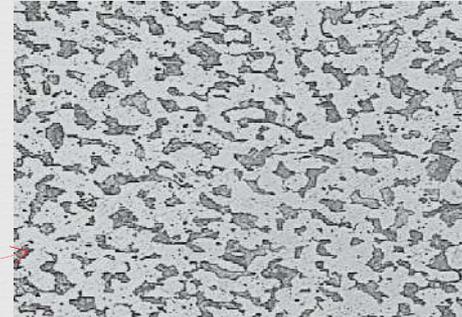
Estrutura normalizada composta de perlita e ferrita, grãos irregulares tamanho 10 ASTM E112. Ataque nital 2% e 200X de ampliação.

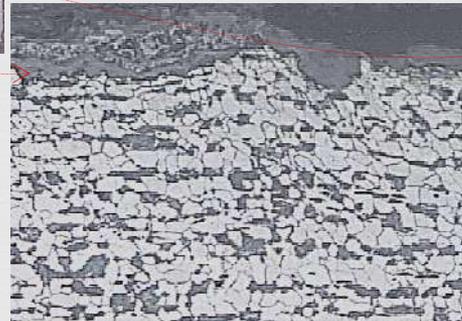
Superfície com grãos regulares tamanho 9 -10 ASTM E112, sem vestígios de deformação a frio.

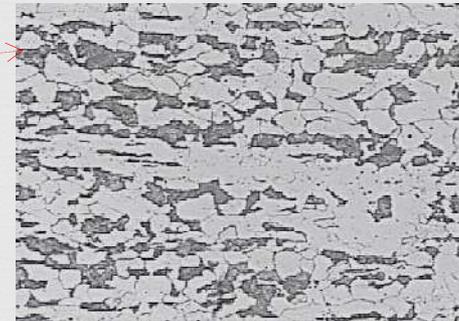
Textura alinhada com faixas de ferrita ricas em fósforo (ghost-lines).

Detalhe da superfície ao fundo do entalhe com grãos irregulares sem vestígios de deformação a frio, sinalizando que os entalhes foram realizados em alta temperatura ainda; observa-se na superfície a presença de óxido (carepa).

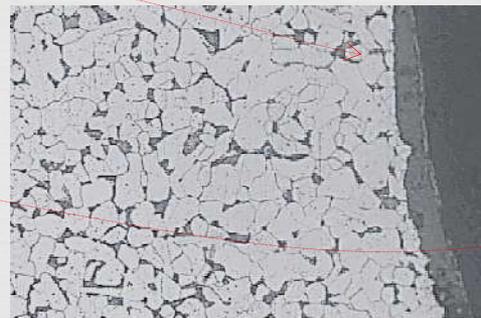
Superfície com estrutura normalizada composta de perlita e ferrita, sem vestígios de deformação a frio. Seção transversal com 200X de ampliação.

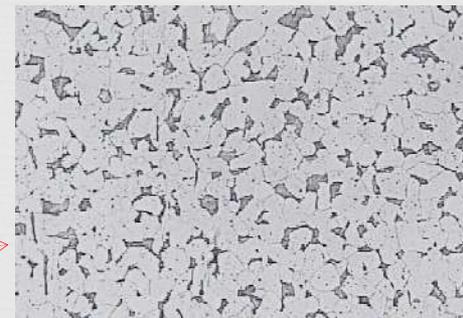
Núcleo com estrutura normalizada composta de perlita e ferrita, tamanho de grão 8 - 9 ASTM E112. Seção transversal ataque nital 2% e 200X de ampliação.

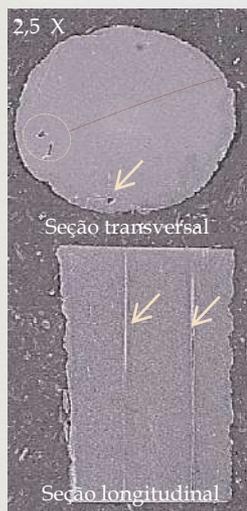
Macro-inclusão exógena no detalhe.

Observa-se à vista desarmada macro-inclusões próximas à superfície.

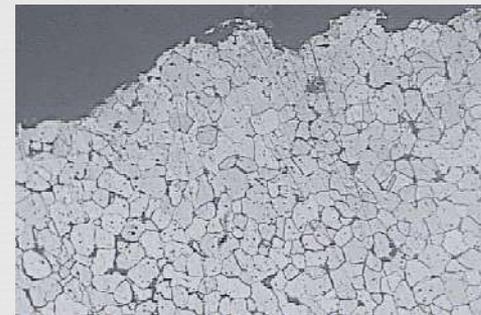
Superfície com estrutura normalizada de perlita e ferrita sem vestígios de deformação a frio. Seção transversal com 200X de ampliação.

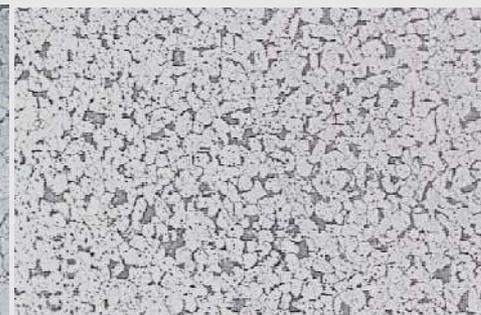
Núcleo com estrutura normalizada de perlita e ferrita, tamanho de grão 8 - 10 ASTM E112. Seção transversal ataque nital 2% e 200X de ampliação.

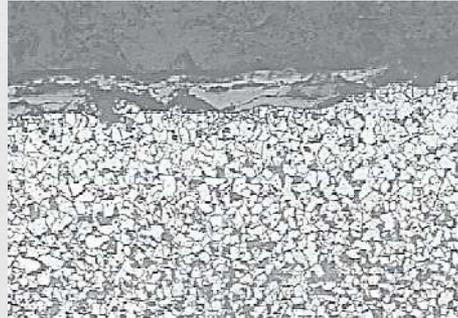
Superfície com estrutura de perlita e ferrita .
Seção transversal ataque nital 2% e 200X de ampliação.

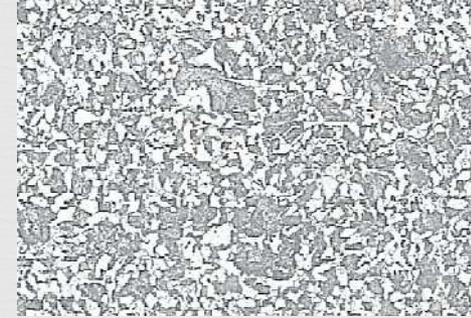
Núcleo com estrutura composta perlita e ferrita,
tamanho de grão 8 - 9 ASTM E112.
Seção transversal ataque nital2% e 200X de ampliação.

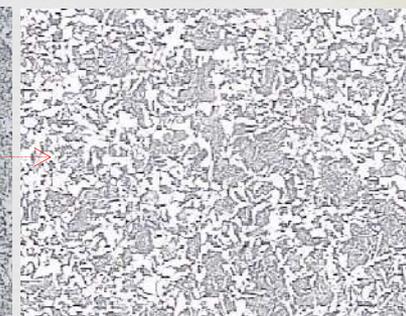
Superfície com estrutura composta de
perlita e ferrita .
Seção transversal ataque nital 2% e
200X de ampliação.

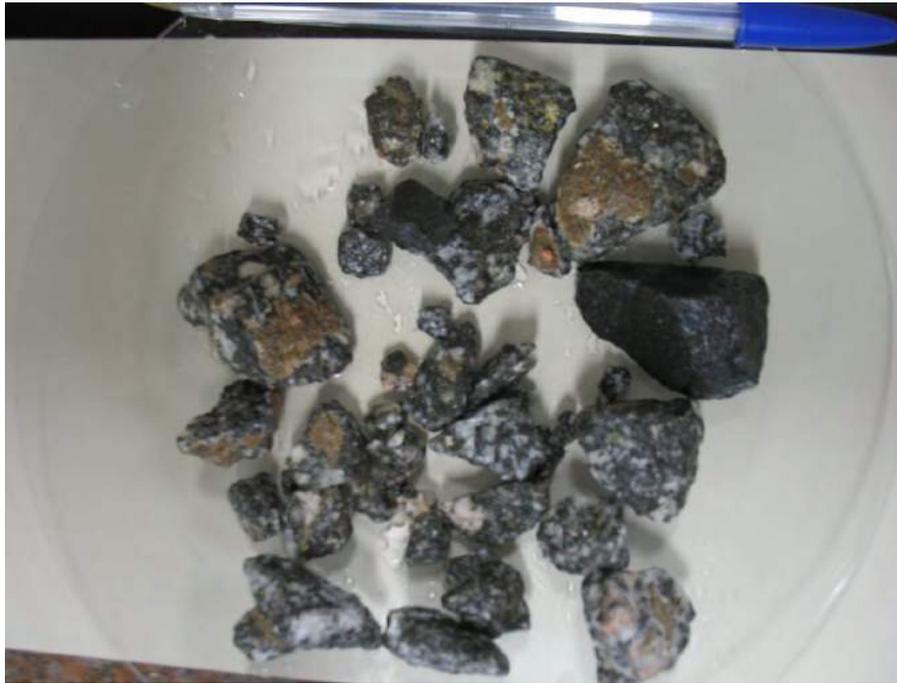
Figura 1 – Vista geral dos agregados graúdos extraídos dos concretos afetados pelo incêndio.

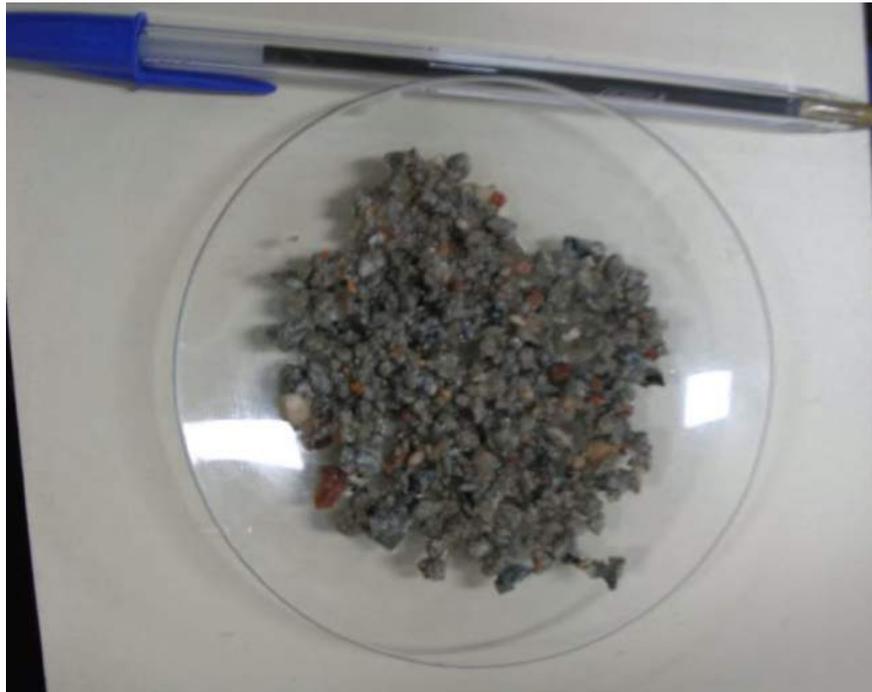
Figura 2 – Vista geral dos agregados miúdos extraídos dos concretos afetados pelo incêndio.

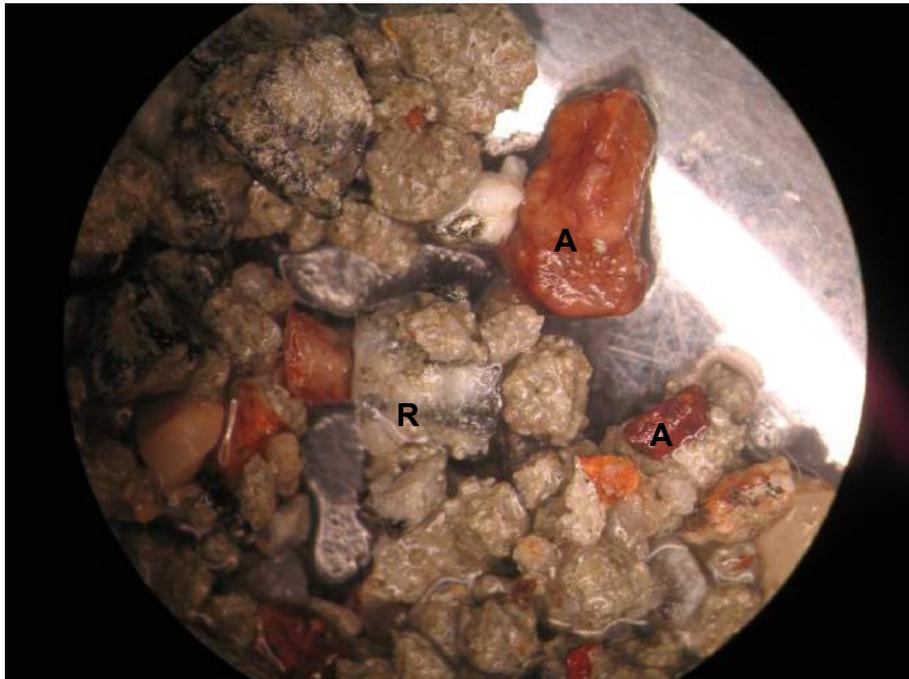
O Quadro 2 traz os resultados da análise do agregado miúdo (Figura 6) dos concretos estudados. O agregado miúdo predominante é a areia proveniente da britagem da rocha citada anteriormente e por areia de rio. A areia de rio é composta principalmente, por seixos quartzosos subangulares de tamanhos variados.

Figura 6 – Aspecto geral do agregado miúdo. Observa-se a presença dos seixos subangulares (A) e fragmentos da rocha (R). Lupa estereoscópica, aumento 12x.
