Colapso do edifício Wilton Paes de Almeida – SP: Lições aprendidas

J. Pacheco¹, D. Couto¹, P. Helene²

RESUMO

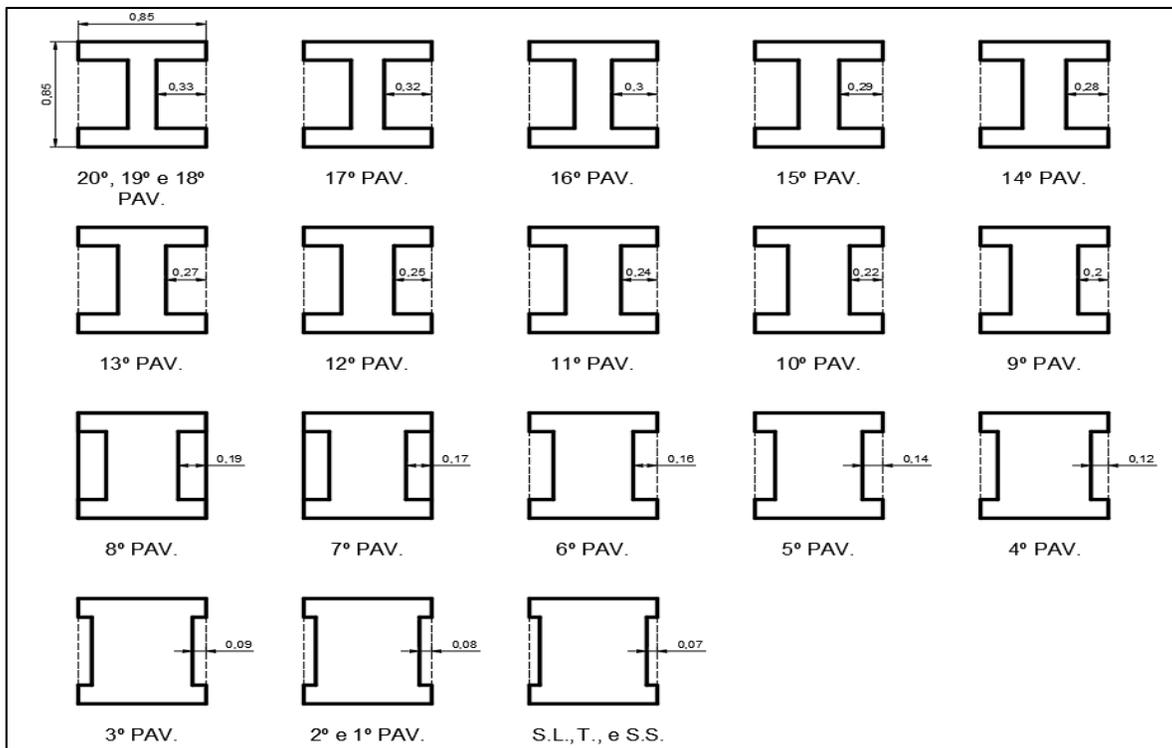
Sob um árduo trabalho de anamnese para obtenção de informações e projetos do edifício, foram encontrados nos registros da FAU.USP algumas plantas arquitetônicas que descrevem um escalonamento da geometria dos pilares, variando a espessura da alma, conforme Fig. 5.

Figura 5. Escalonamento dos pilares (fonte: projeto arquitetônico executivo encontrado na biblioteca da FAU.USP)

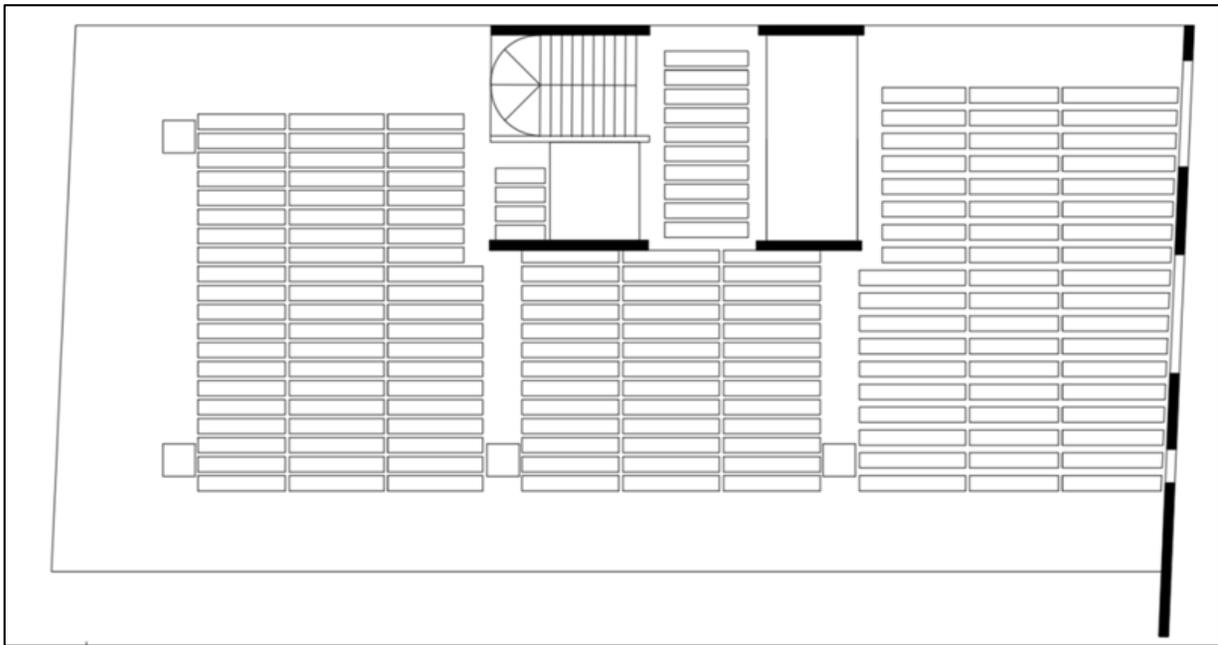
As lajes do edifício eram nervuradas e foram moldadas *in loco* com espessura de 6 cm (Fig. 7). As nervuras tinham 10 cm de largura e 28 cm de altura até o fundo da laje ou mesa superior, e eram espaçadas a cada 50 cm. Dos pilares até o limite onde era instalada a pele de vidro, a laje era em balanço, com seção plena que reduzia em função da distância ao pilar (Fig. 8).

Figura 7. Esquema da Laje-grelha (Fonte: FAU-USP)

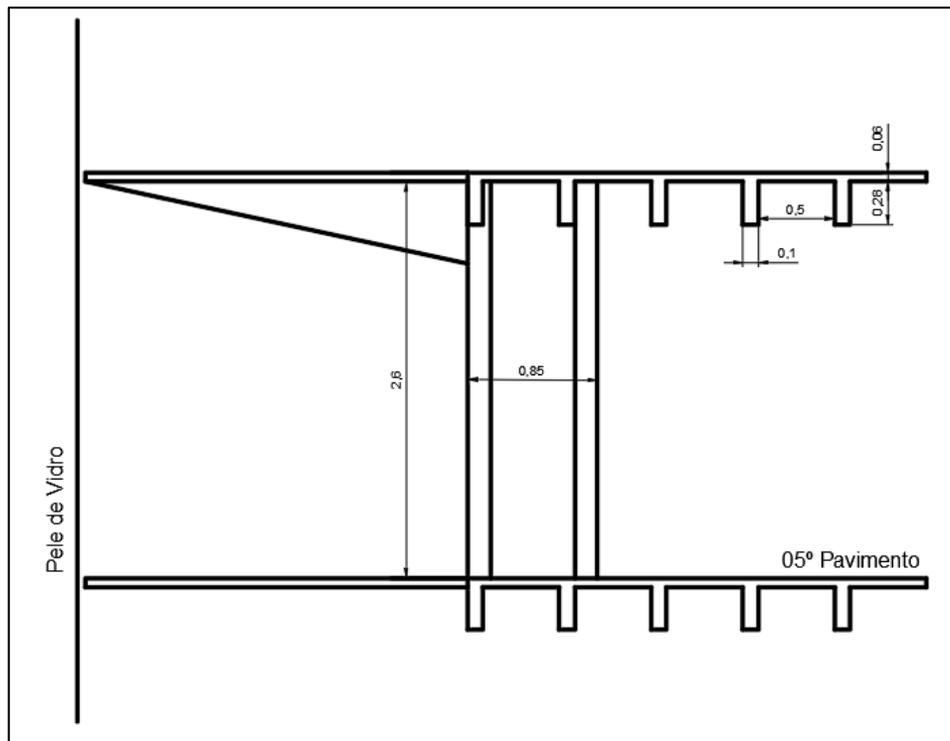
Figura 8. Corte da laje-grelha (Fonte: FAU-USP)

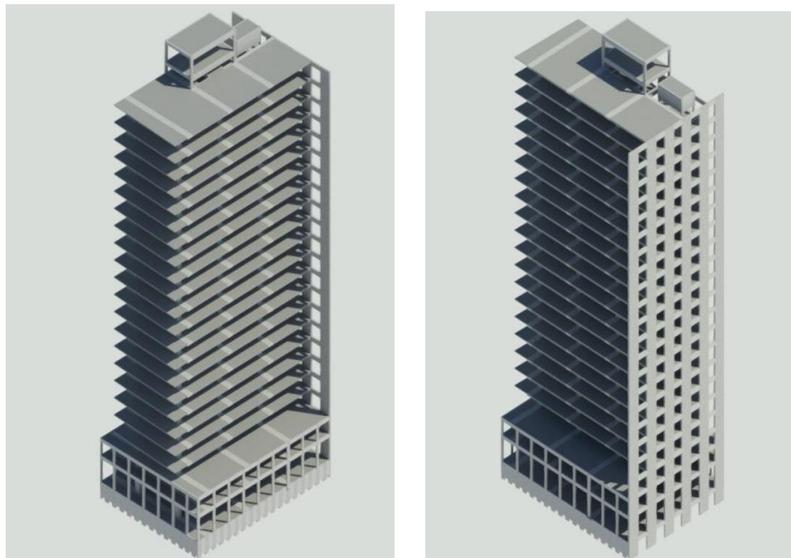
Assim, o sistema estrutural principal da estrutura, responsável por sua estabilidade era composto por pilares de concreto com seção tipo “H”, formando pórticos em apenas uma direção com vigas faixa, de

mesma altura da laje, somado a paredes de concreto nas caixas de elevador e escada e adicionalmente uma grande estrutura reticulada ao fundo, composta por pilares, vigas e alvenaria, formando uma grande parede, como pode ser observado na Fig. 9

Figura 9. Perspectivas frontal e posterior da estrutura do Ed. Wilton Paes de Almeida (fonte: adaptado dos projetos existentes na FAU-USP, SPU e Revista Acrópole).
