## Reabilitação estrutural da Catedral da Floresta, igreja matriz da ICEFLU (Igreja do Culto Eclético da Fluente Luz Universal) – Estudo de caso

## Structural rehabilitation of “Catedral da Floresta”, main church of ICEFLU (Igreja do Culto Eclético da Fluente Luz Universal).

Este artigo apresenta um estudo de caso envolvendo o diagnóstico, a elaboração de um projeto e especificação técnica dos serviços de reabilitação para assegurar a estabilidade e durabilidade da estrutura de concreto armado da Catedral do Céu do Mapiá, obra da Igreja do Culto Eclético da Fluente Luz Universal (ICEFLU), localizada na Vila Céu do Mapiá, no município de Pauini, Amazonas, Brasil.

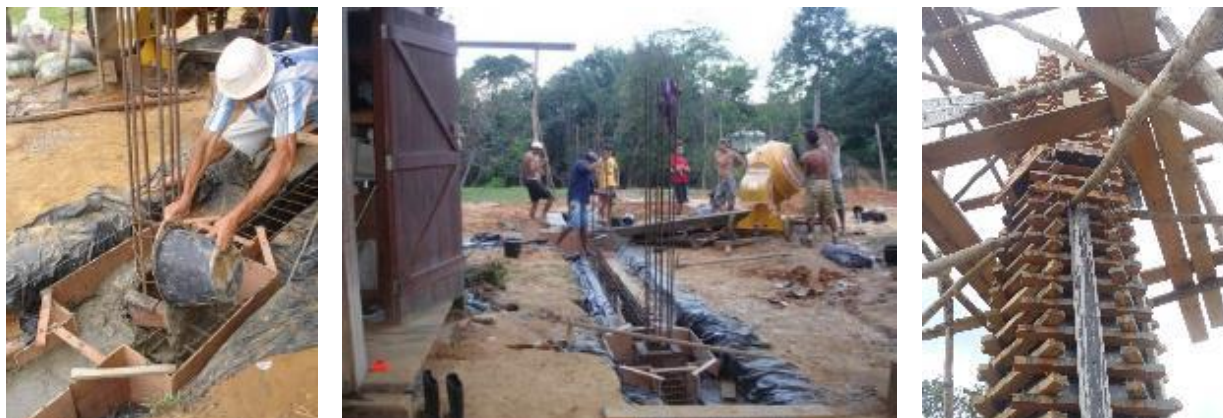
A obra teve início em 2008 (fase 1), sofrendo interrupções e reinícios em 2012 (fase 2) e finalmente reiniciada em 2020 (fase 3). Nas fases 1 e 2, as obras foram realizadas com a colaboração voluntária (em regime de mutirão) dos próprios membros da igreja, moradores da vila (Fig. 6), que executaram as fundações e a estrutura de concreto armado, utilizando materiais de construção transportados por meio de balsas, tudo sob orientação do artista plástico Sílvio Galvão, que, durante esse período, atuou como arquiteto, projetista estrutural e construtor.

Figura 6. Detalhe da execução da estrutura com mão de obra local, fases 1 e 2. (fonte: ICEFLU)
