**Aprendendo com Falhas e
Acidentes nas Estruturas de
Concreto**

Paulo Helene
*Diretor PhD Engenharia
Prof. Titular Universidade de São Paulo USP
Conselheiro Instituto Brasileiro do Concreto IBRACON
Member fib(CEB-FIP) Service Life of Concrete Structures
Presidente ALCONPAT*

São Paulo 22 de novembro de 2011 Cyrela Brazil Realty

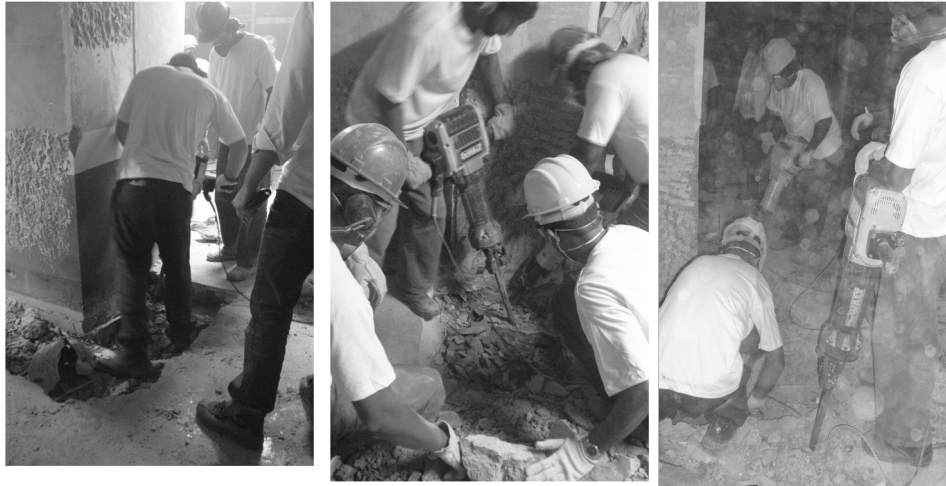
Demolição Piso fase 1

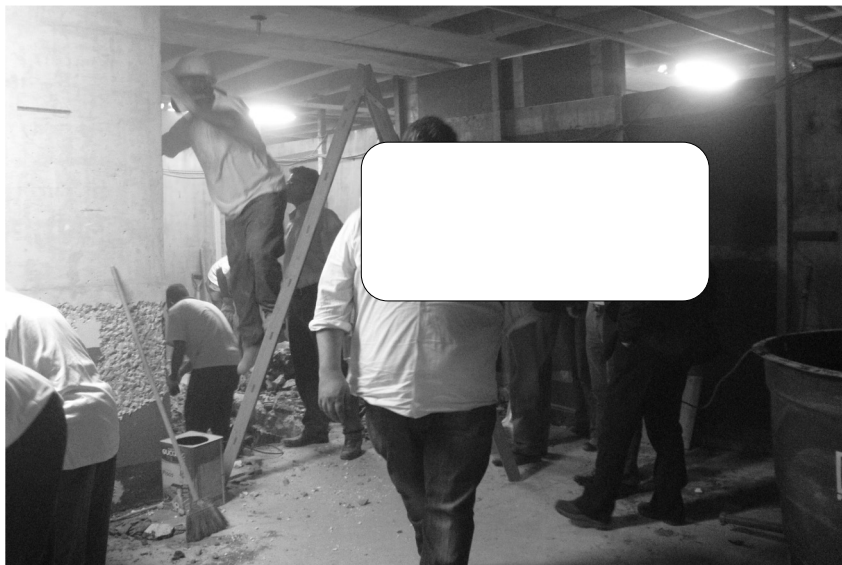
Escavação Piso fase 1

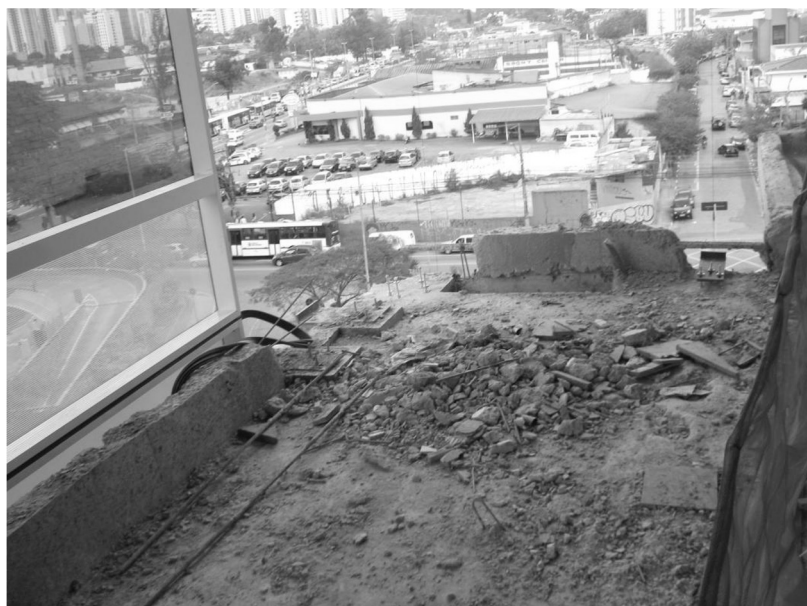
Vigas sendo Demolidas e Cortadas suas Armaduras sem Consentimento do Projetista
