Aprendendo com Erros e Acidentes em Estruturas

Paulo Helene Diretor PhD Engenharia

Unisinos 17 de maio de 2019 Porto Alegre / RS

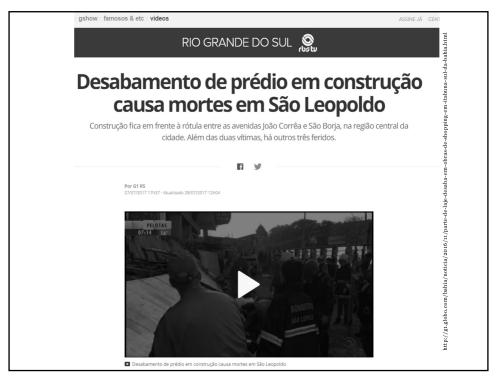
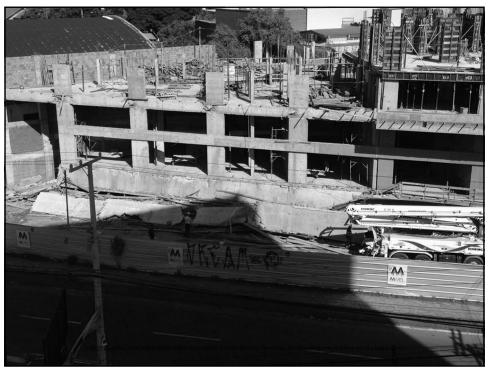
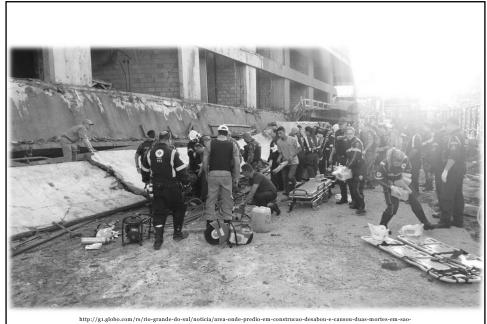
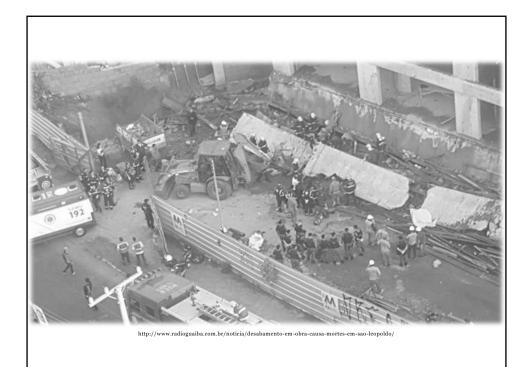
Desabamento de marquise

São Leopoldo/RS

Acidente: 27/07/2017, tarde de quinta-feira.

Em obras

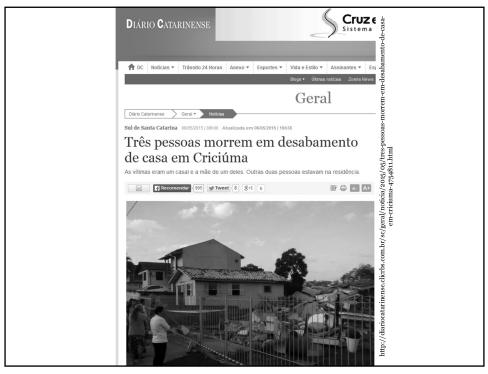
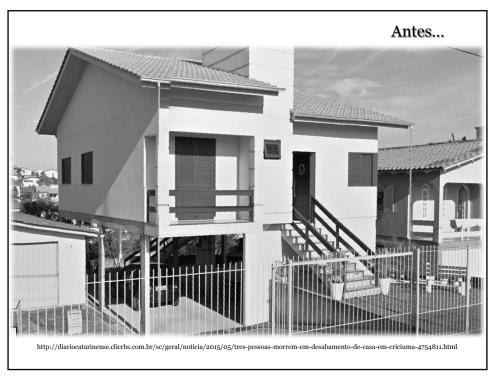
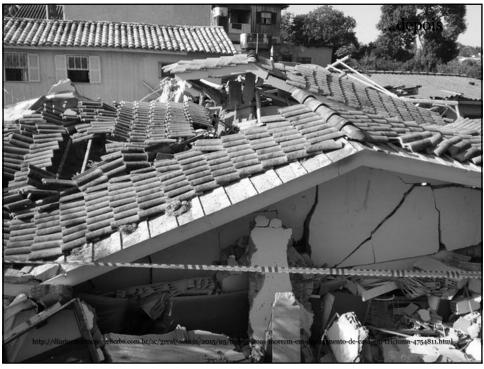
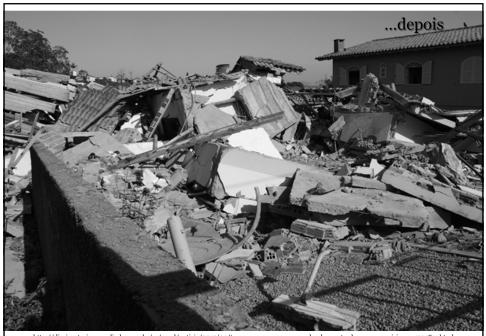
Desabamento de casa Criciúma/SC

Acidente: 06/05/2015, madrugada de quarta-feira

Dois pavimentos

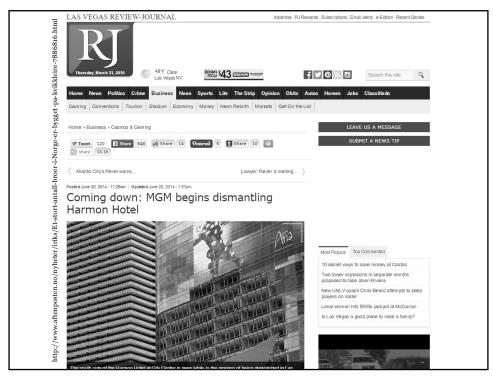
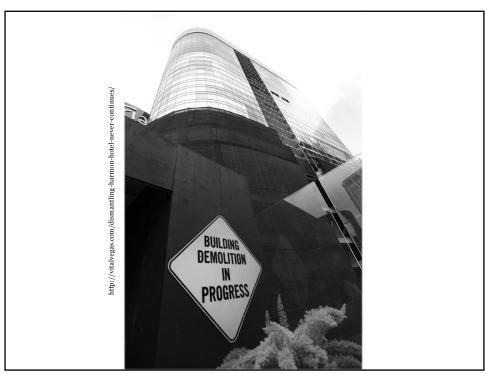
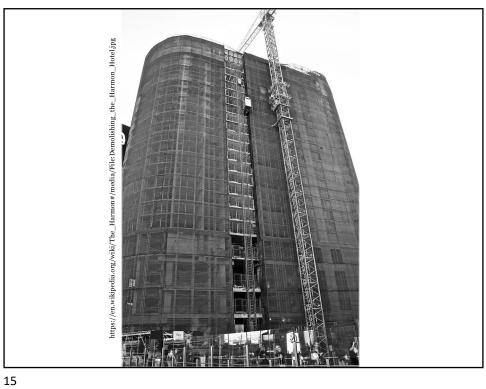
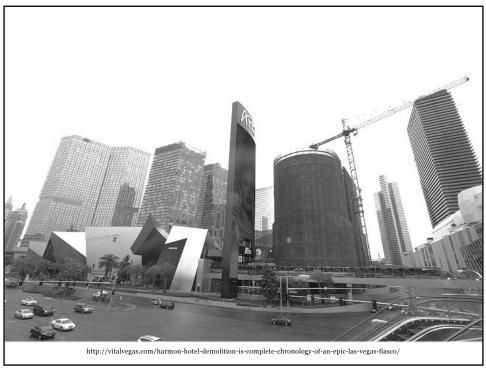
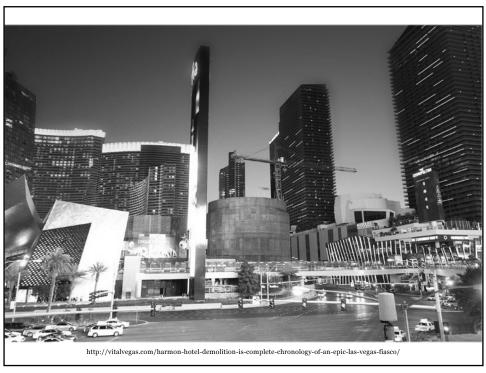
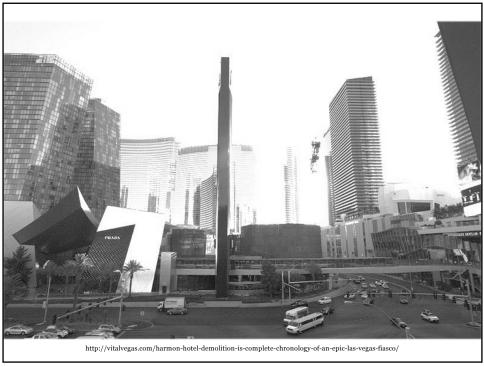
The Harmon Hotel and SPA

Las Vegas - EUA Demolição: 20/06/2014 Não houve mortes ou feridos

Erro de Projeto

Em construção

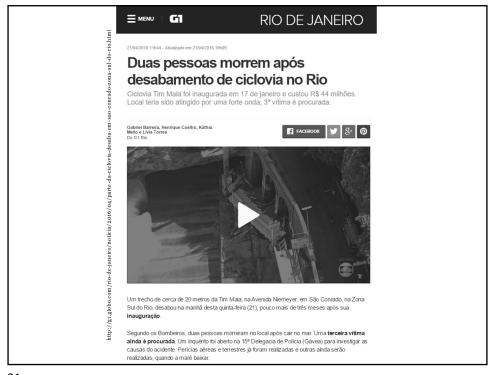
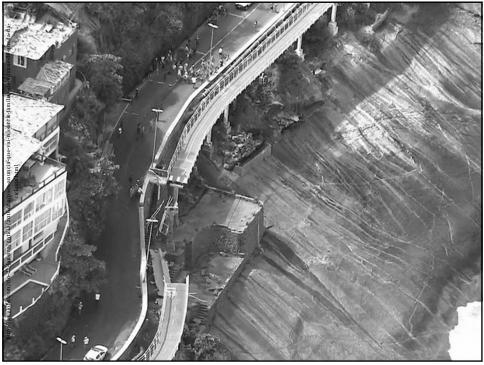
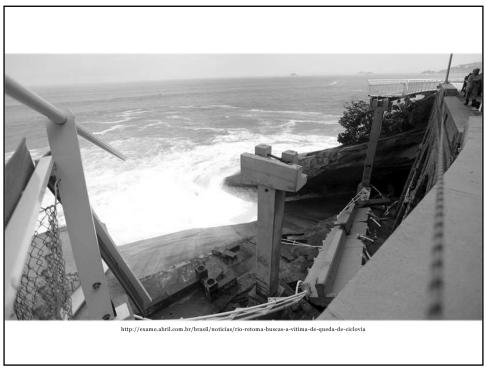
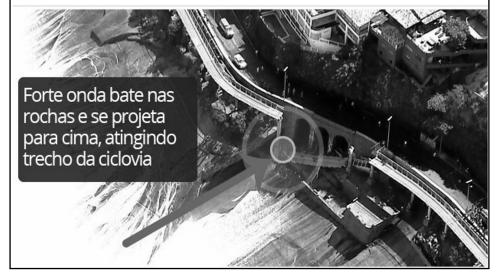
Queda de trecho de ciclovia

Acidente: 21/04/2016, manhã de quinta-feira.

Erro de projeto Em uso

Especialista diz que trecho não foi projetado para suportar força excessiva como a registrada na ressaca

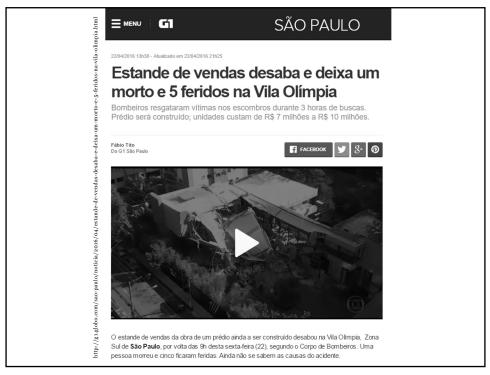
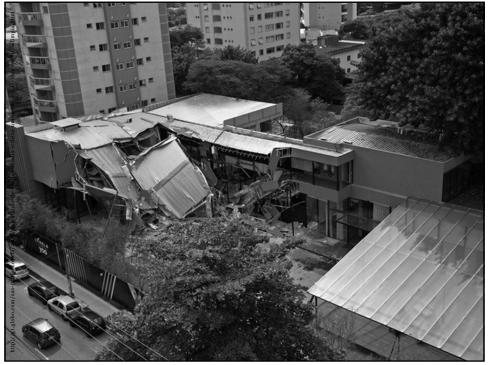
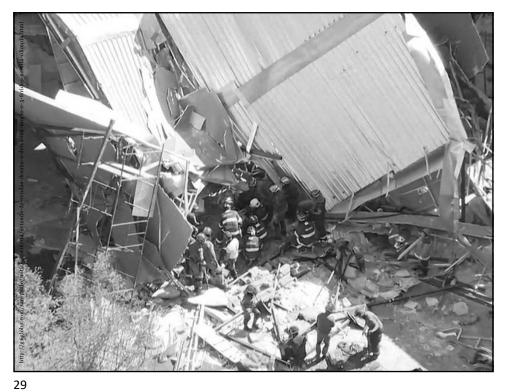
Queda de Stand de Vendas

Acidente: 22/04/2016, manhã de sexta-feira.

Estrutura metálica Em uso

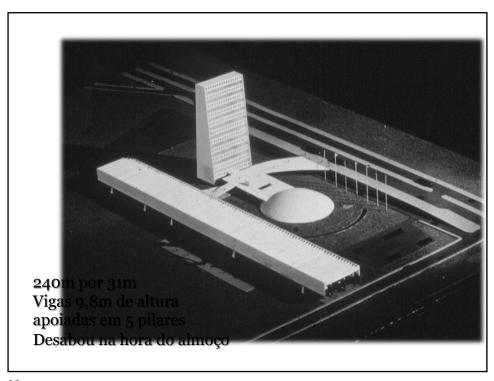
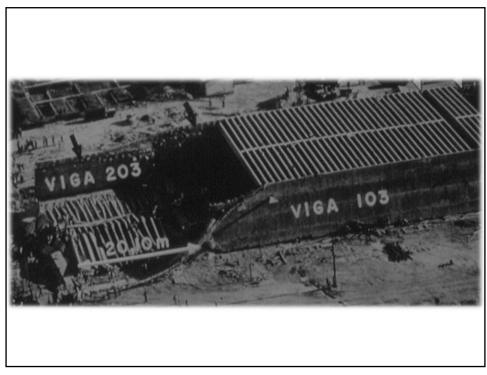
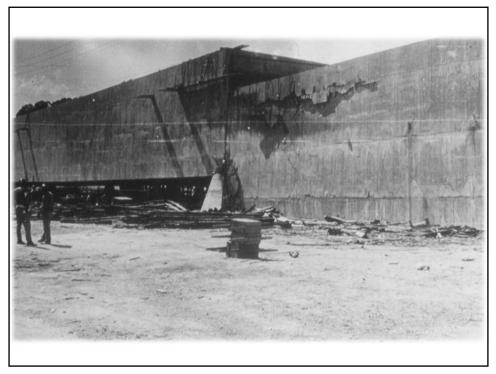
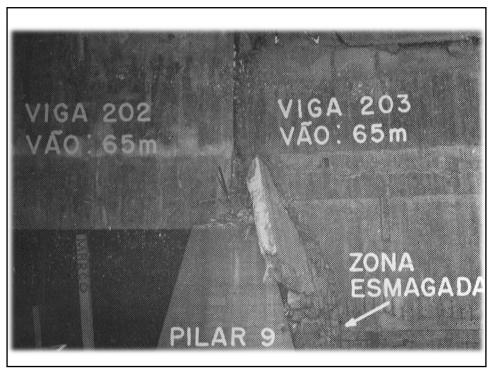
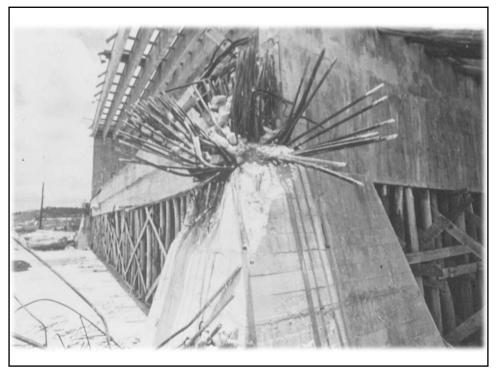
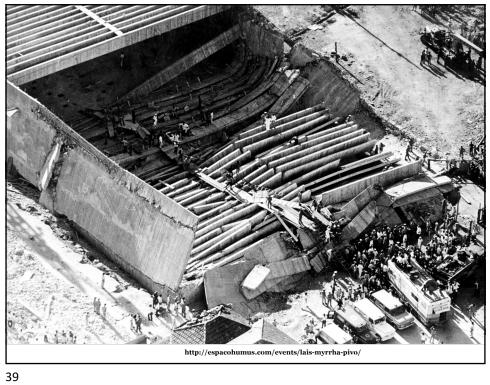
Pavilhão da Gameleira

Belo Horizonte/BH Acidente: 04/02/1971, manhã de quinta-feira

Construção: 1969 - 1971 Em construção

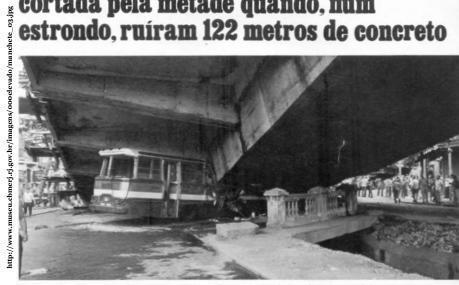
Elevado Paulo de Frontin

Rio de Janeiro/RJ Acidente: 20/11/1971

A viagem do onibus Usina/Leblon foi cortada pela metade quando, num estrondo, ruíram 122 metros de concreto

O ônibus da linha Usina/Leblon foi atingido em cheio. Os bombeiros tiveram que abrir brechas na lataria para salvar os passageiros que ainda restavam vivos. Não foram poucas as cenas dramáticas durante o resgate. Um homem só ficou livre das ferragens depois que lhe amputaram as duas pernas (abaixo). O ônibus foi apanhado exalamente no centro de força dos destroços do elevado.

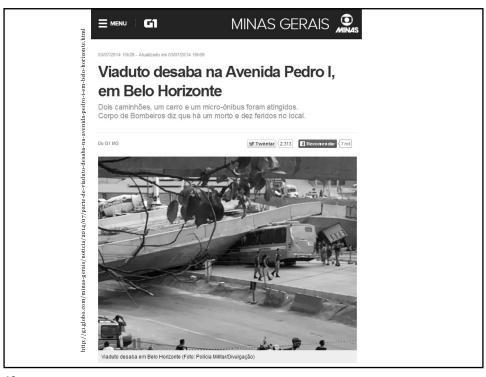
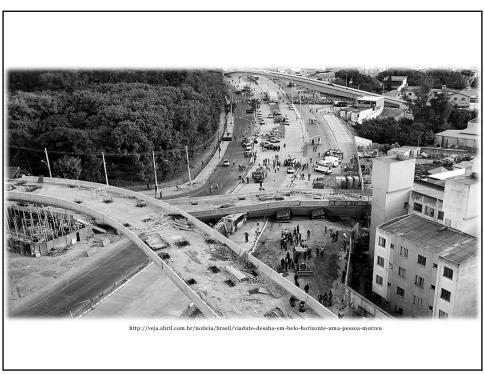
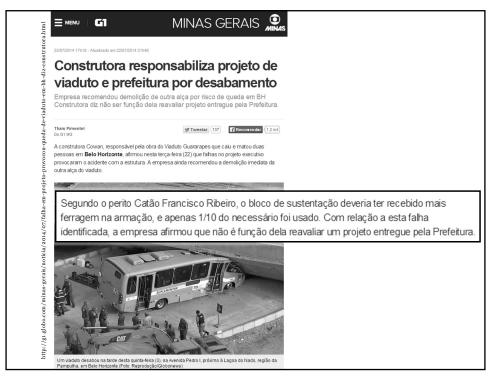
Viaduto Batalha do Guararapes

Pampulha/MG Acidente: 03/07/2014, tarde de quinta-feira.

orém, nas últimas páginas do laudo do Institut Porem, nas utimas paginas do laudo do instructo, de Criminalistica, a conclusão assinada por sete peritos criminais pesa contra os cálculos de Rodrigo de Souza e Silva, que teriam indicado a construção do pilar denominado P3 com uma capacidade de suportar força 100 toneladas menor que o necessário.

O pilar P3, que afundou pelo meio do bloco devido a dimensões inadequadas, segundo aponta laudo do Instituto de Criminalística

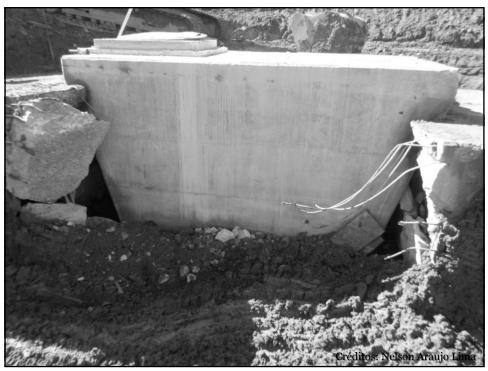
Viaduto tem falha de execução

Pedro I. Análise aponta que aberturas em laje superior do tabuleiro foram malfeitas e reduziram resistência

Segundo engenheiro, problema não foi causa da queda, mas condena a alça norte

■ JOANA SUAREZ
■ Aberturas excessivas e irregulares no tabuleiro do viaduto Batalha dos Guararapes, na avenida Pedro I, são apontadas como motisio apontadas como moti-vos para condenar a alça que ficou de pé. A conclu-são é do engenheiro espe-cialista em estruturas Nel-son Aratijo Lima, que anali-sou os projetos do abra, as-sim como as fotos do desa-bamento e da escavação em torno do pilar que afun-dou. O especialista cario-a, com 50 anos de expe-riência na área, também arceltia que a causa da

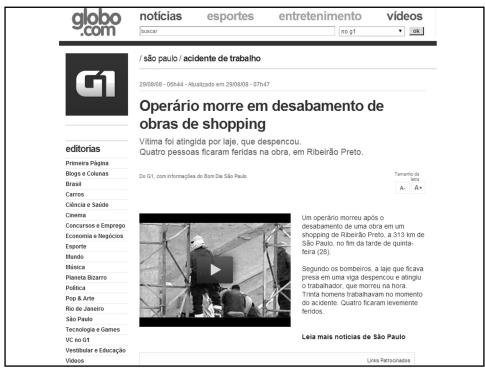
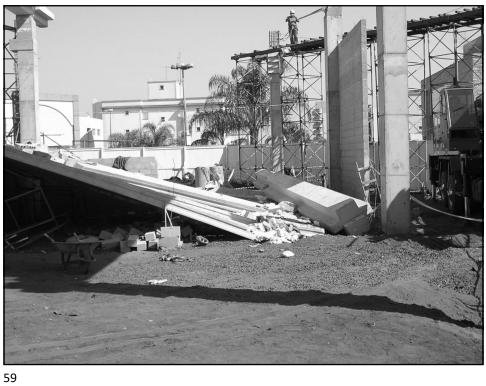
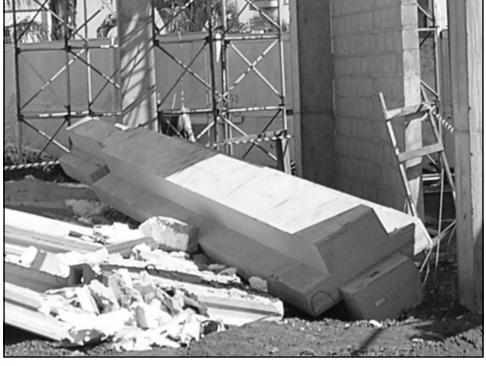
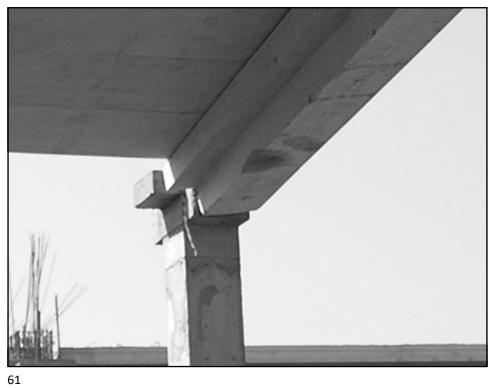
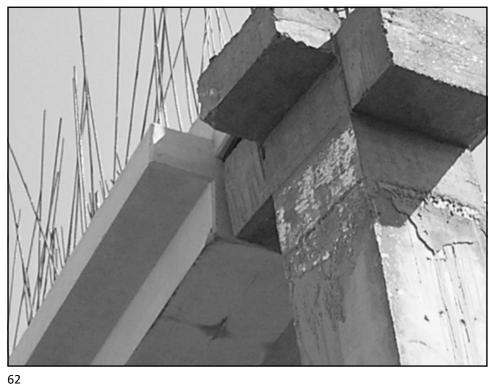
Shopping Ribeirão Preto

Ribeirão Preto/SP 28 de agosto de 2008 tarde de quinta-feira

Em construção

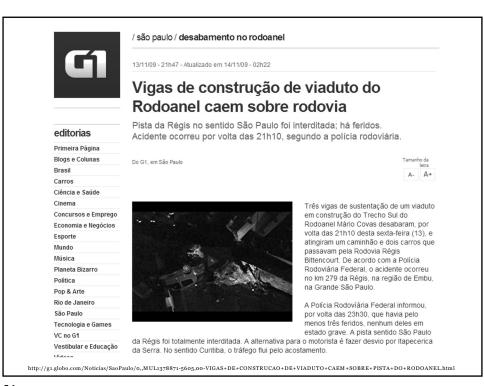
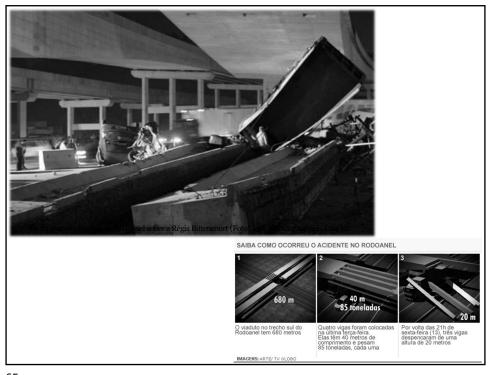
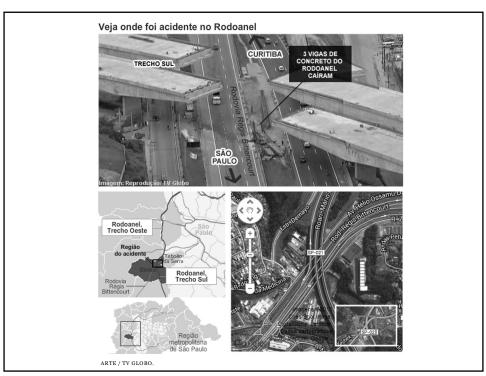
Rodoanel Mário Covas (trecho sul)

Embu/SP Acidente: 13/11/2009, sexta-feira às 21h10. Investimento de R\$ 5 bilhões

Segundo o IPT, as vigas da obra foram travadas de maneira inadequada e provocaram um deslizamento. O DER afirma que "o surgimento de uma força horizontal não contida pelo travamento adotado" teve como consequência "o deslizamento e tombamento das vigas, causando sua ruptura".

O laudo aponta três fatores para o deslizamento: falta de horizontalidade das superfícies das bases de apoio, insuficiência de atrito na interface das vigas com as bases de apoio e falta de travamento adequado das vigas.

Para a retomada da obra, o IPT recomenda adequações nos controles de nivelamento e assentamento das vigas sobre as bases de apoio. O processo deve garantir o atrito necessário para evitar deslizamentos, mas também foram recomendados sistemas de travamento provisórios das vigas.

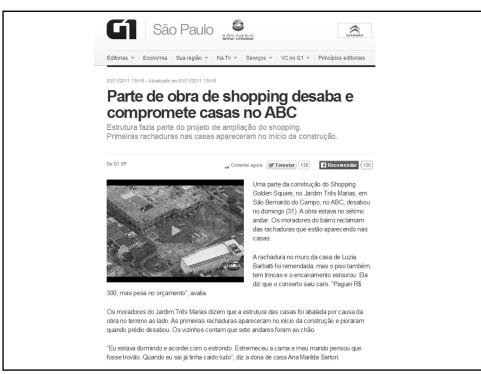
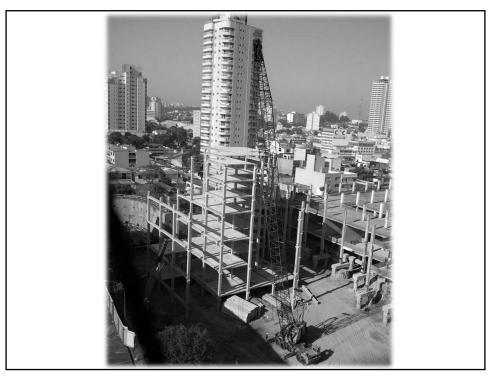
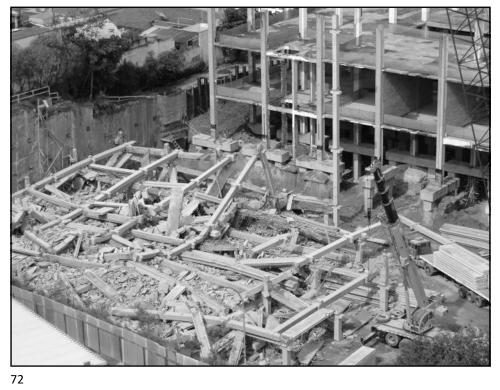
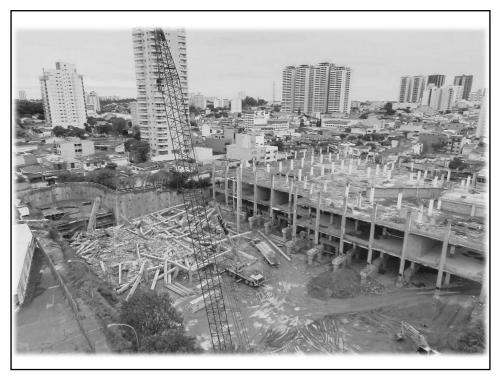
Expansão do Shopping Golden Square

São Bernardo do Campo/SP 31 de novembro de 2011 manhã de domingo

Em construção

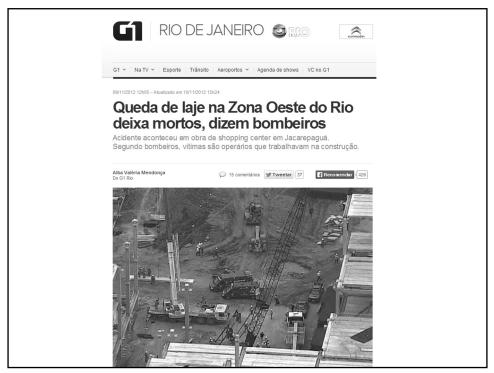
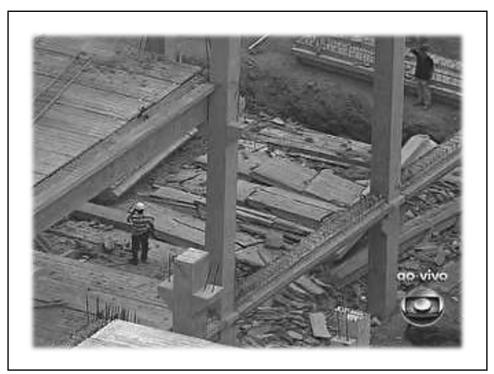
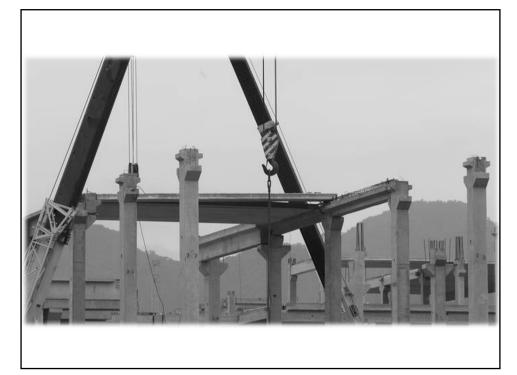
Shopping Metropolitano Barra

Jacarepaguá /RJ 09 de novembro de 2012 manhã de sexta-feira

Em construção

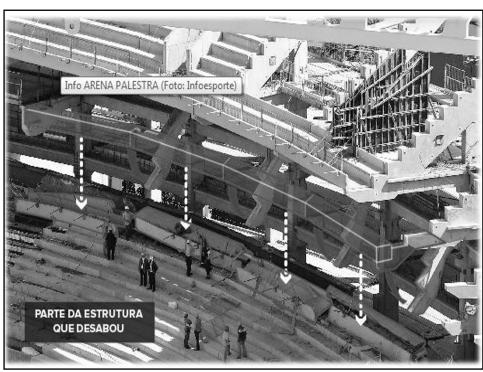
Arena Palmeiras

Uma pessoa morre e outras três ficam feridas após desabamento de vigas de sustentação de arquibancada

Na manhã desta segunda-feira (15), uma pessoa morreu e outras três ficaram feridas após desabamento de vigas de sustentação das arquibancadas da Arena Palestra, futuro estádio do Palmeiras que deve ficar pronto no segundo semestre deste ano.

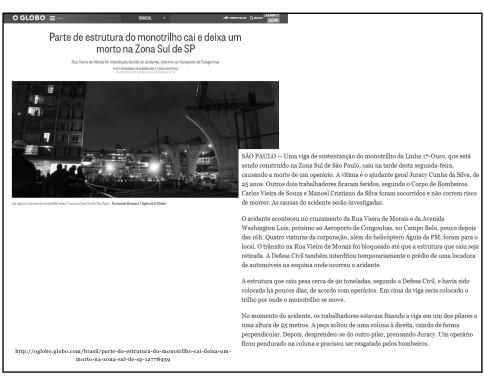
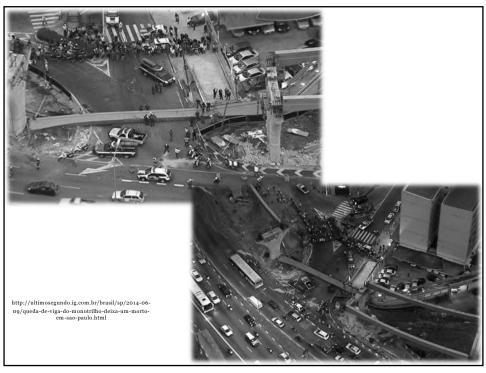
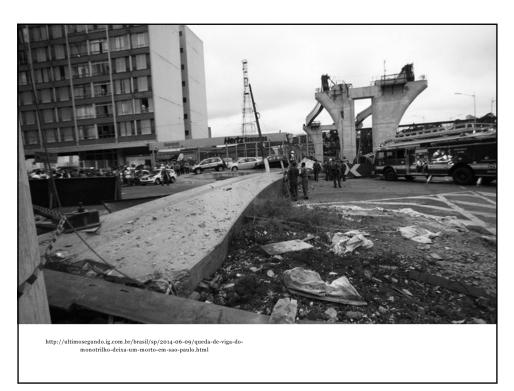
Monotrilho Linha 17-Ouro

São Paulo/SP Acidente: 09/06/2014, tarde de segunda-feira. Investimento de R\$ 3,17 bilhões

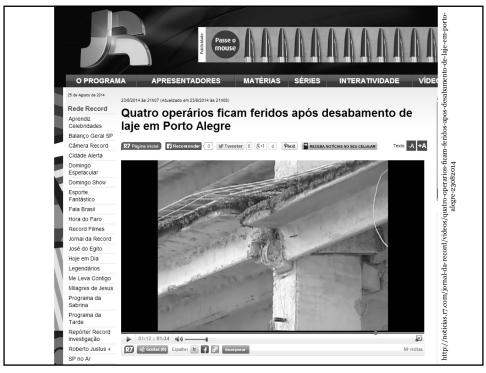
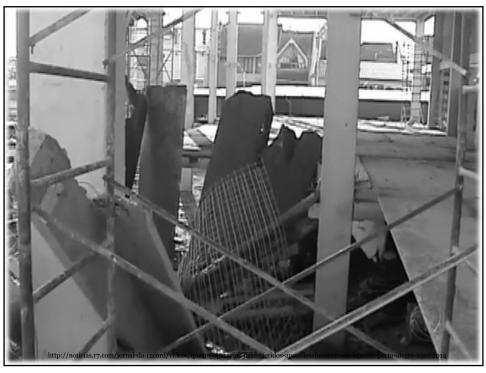
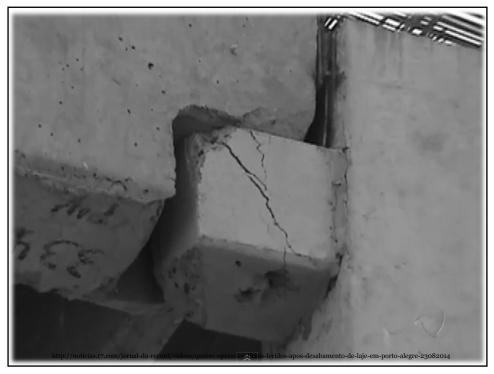
Laje de Edifício Comercial

Porto Alegre/RS Acidente: 23/08/2014, tarde de sábado.

Em construção

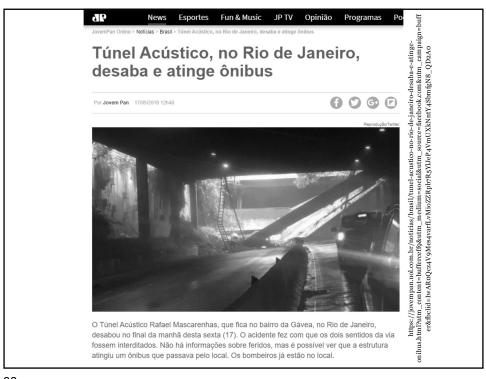
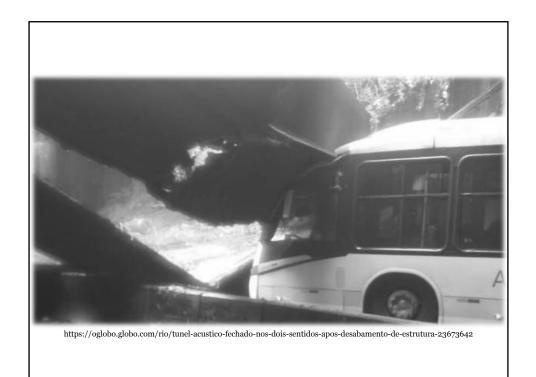
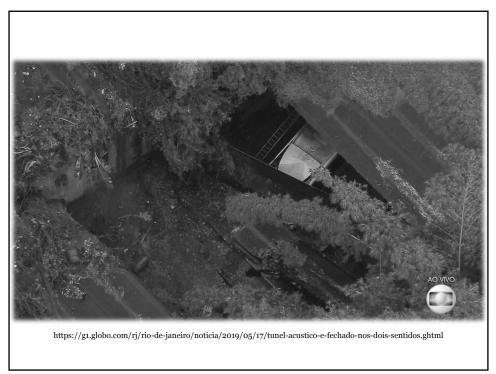
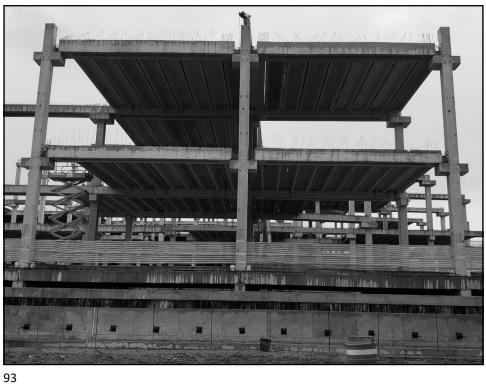
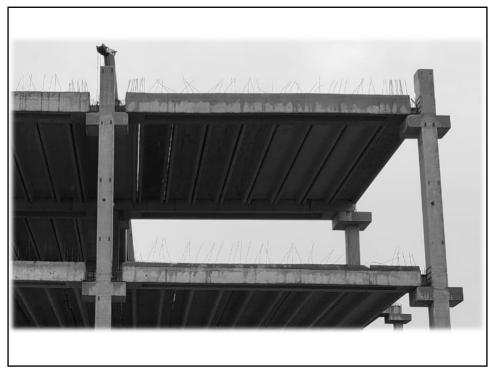
Queda de trecho de Túnel

Acidente: 17/05/2019, manhã de sexta-feira.

Em uso

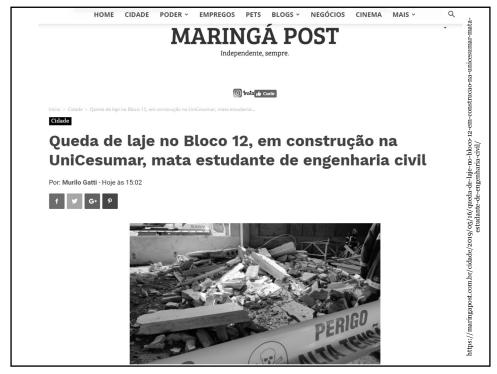
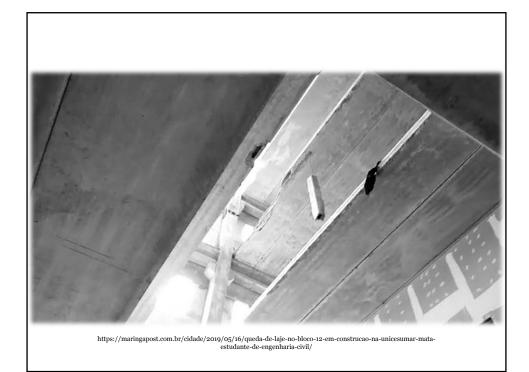
Queda de laje da UniCesumar Maringá/PR

Acidente: 16/05/2019, manhã de quinta-feira.

Em construção Estrutura pré-moldada

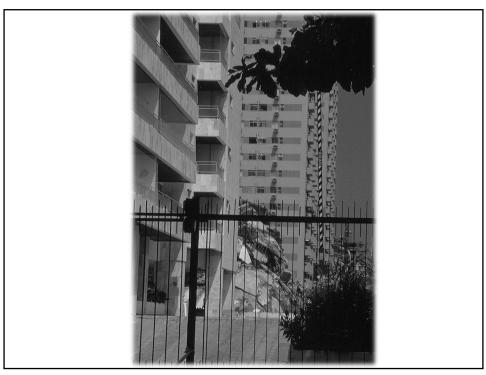
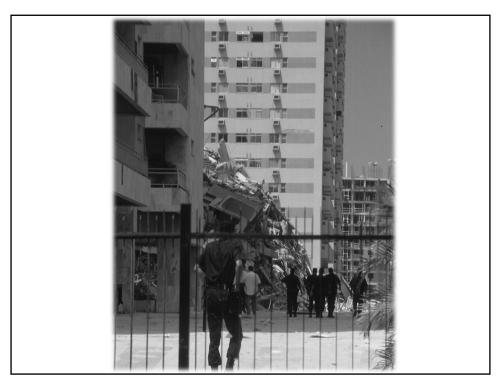
Palace II

Na madrugada de domingo, à 1h para ser mais exato, ouviu-se um estrondo muito forte no prédio, que fez com que muitas pessoas descessem. Alguns apartamentos já começavam a apresentar fissuras nas paredes internas.

Então, houve a ruptura do pilar, talvez não em uma extensão significativa, mas o suficiente para acarretar a redistribuição da carga e fazer um recalque, que calculo em torno de 4 centímetros. Esses fatos, a rachadura das paredes e o barulho, evidentemente faziam parte do funcionamento espacial da estrutura, que tentava recompor suas cargas para os pilares vizinhos. Nessa ocasião demoliu-se o tapume e verificou-se que o pilar estava em

condições superprecárias. Quando o engenheiro da Defesa Civil chegou, só teve tempo de testemunhar o que havia acontecido e fazer com que todas as pessoas evacuassem o prédio, o que infelizmente não ocorreu com todos.

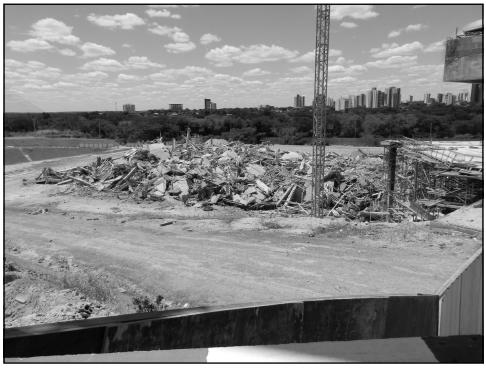
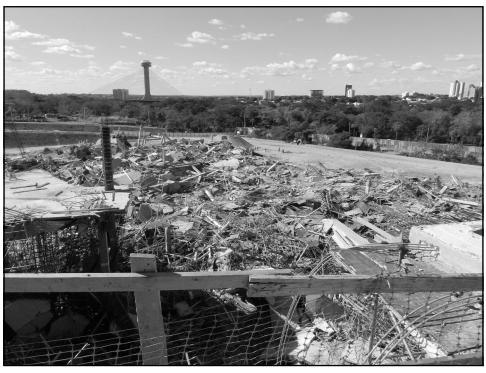
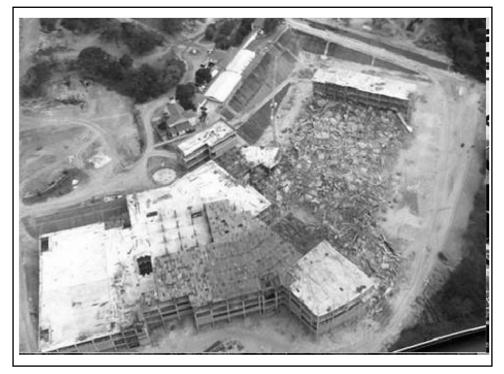
Shopping Center

colapsou 40.000m²
4 lajes protendidas
3 pavimentos
vãos 7,5m x 7,5m
obra em construção

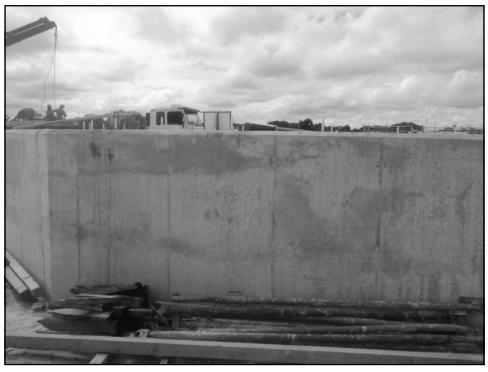
bloco de fundação 350m^3 $f_{ck} = 35 \text{MPa}$ 39 caminhões OK

6 caminhões com f_{ck} de 8MPa a 12MPa

- · o Motorista não percebeu?
- quem realizou o controle de aceitação do concreto deixou passar?
 - · o bombista não reclamou?
 - o Mestre de obras não percebeu?
 - · o Engenheiro viu?

Nós percebemos mas decidimos colocar 250kg de cimento (5sacos) dentro do balão para compensar... Depois de 28dias deu no que deu! e ainda queria cobrar da Concreteira...

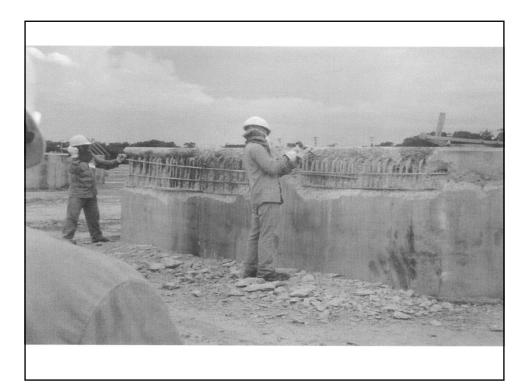
Edifício Habitacional

armadura de pilares obra nova

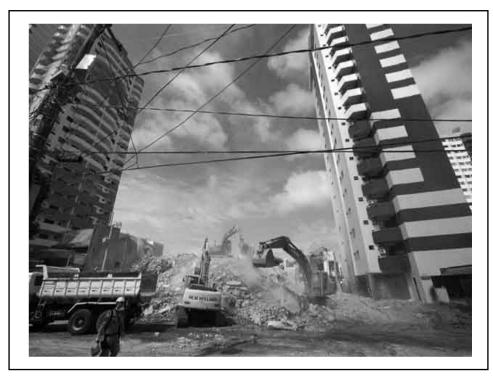
PILAR	DIMENSÃO PILAR NO SUBSOLO (cm)	FERRO LONGITUDINAL EXECUTADO (QUANT./mm)	FERRO LONGITUDINAL PROJETADO (QUANT./mm)	diferença
01	(20 x 100)	10 Ø 12.5	14 Ø 10.0	+12 %
02	(30×50)	22 Ø 12.5	16 Ø 16.0	- 16 %
03	(20×100)	48 Ø 16.0	50 Ø 16.0	- 4 %
04	(20×100)	24 Ø 16.0	36 Ø 16.0	- 33 %
05	(30×50)	24 Ø 12.5	18 Ø 16.0	- 19 %
06	(20×100)	10 Ø 12.5	14 Ø 10.0	+12 %
07	(20×70)	10 Ø 10.0	10 Ø 10.0	
08	(20×70)	08 Ø 12.5	08 Ø 10.0	+ 56 %
09	(25 x 80)	28 Ø 16.0	20 Ø 20.0	- 10 %

ivro: 010	(20 x 100)	34 Ø 12.5	34 Ø 16.0	diferença
11	(25 x 125)	18 Ø 12.5	28 Ø 10.0	+5 %
12	(25 x 178)	38 Ø 10.0	38 Ø 10.0	
13	(25 x 178)	16 Ø 16.0	38 Ø 10.0	+8 %
14	(25 x 125)	18 Ø 12.5	28 Ø 10.0	+0,5 %
15	(20×218)	34 Ø 10.0	34 Ø 10.0	
16	(20×218)	Ø 10.0	34 Ø 10.0	
17	(20×70)	10 Ø 10.0	10 Ø 10.0	
18	(30×70)	18 Ø 12.5	28 Ø 10.0	+0,5 %
19	(30×70)	08 Ø 16.0	20 Ø 10.0	+2 %
20	(20×70)	08 Ø 12.5	08 Ø 10.0	+56 %
21	(20 x 70)	12 Ø 12.5	30 Ø 10.0	- 37 %
22	("25" x 100)	42 Ø 16.0	30 Ø 20.0	- 10 %
23	("25" x "208")	34 Ø 12.5	76 Ø 10.0	- 30 %
24	("25" x 100)	42 Ø 16.0	34 Ø 20.0	- 21 %
25	(20×70)	08 Ø 12.5	16 Ø 10.0	- 22 %

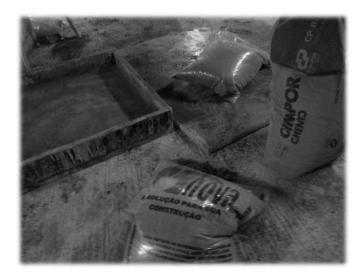
Reparo Estrutural!?

Todo reparo estrutural deve ser realizado com argamassa, graute ou concreto com resistência bem superior à do elemento. No mínimo igual.

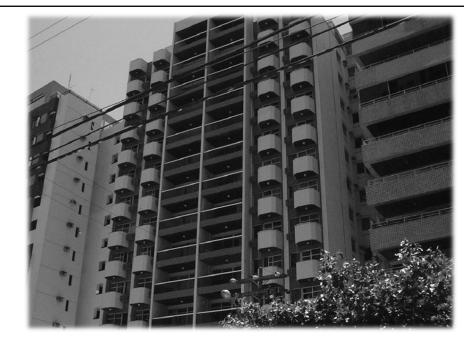
Edifício Areia Branca

Recife, Pernambuco
14 de outubro de 2004
quinta-feira às 20:30h
1977 → 1979
25 anos

12 andares + térreo + 1 garagem

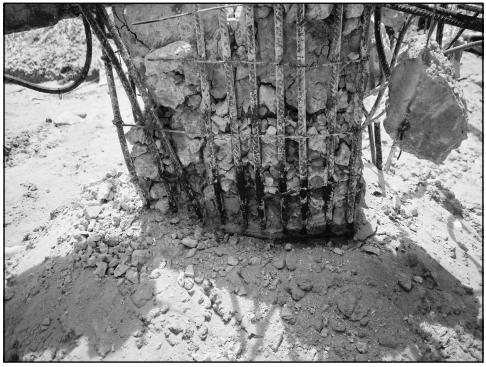
Ligação pilar - sapata com redução da seção transversal do pilar

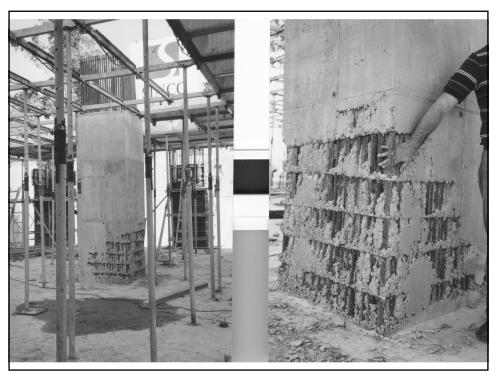
Edifício Emblemático

Alphaville, São Paulo 50MPa 35 andares Comercial ninho de concretagem
