## Las 10 mejores ciudades en calidad de vida en América Latina y el mundo (2018)

## Colapso de terraza acristalada

### Colapso del Ed. Andrea

### Viaducto del Jaguaré en la Marginal Pinheiros

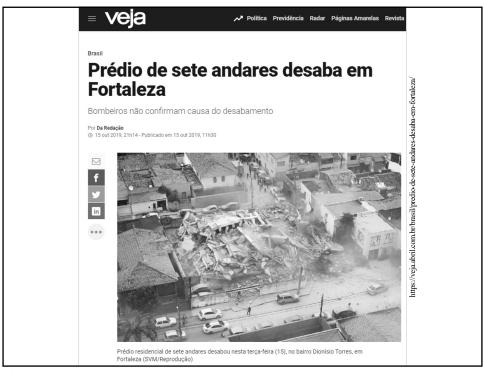
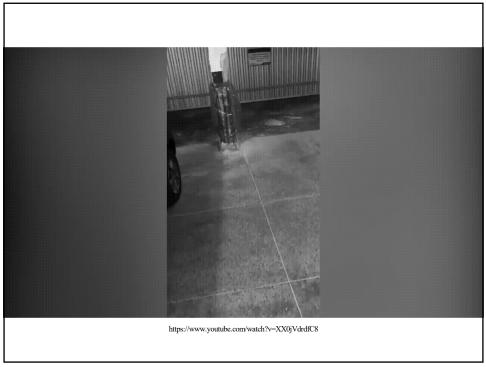
Fortaleza/CE

Accidente: 15/10/2019,

jueves por la mañana

en operación (32 años)

- 1. Cuidado con maquillaje;
- 2. Inspección;
- 3. Ensayos;
- 4. Diagnóstico;
- 5. Diseño/proyecto de la intervención;
- 6. Presupuesto;
- 7. Contratación Constructor;
- 8. Muchos cuidados durante ejecución;
- 9. Manual de mantenimiento

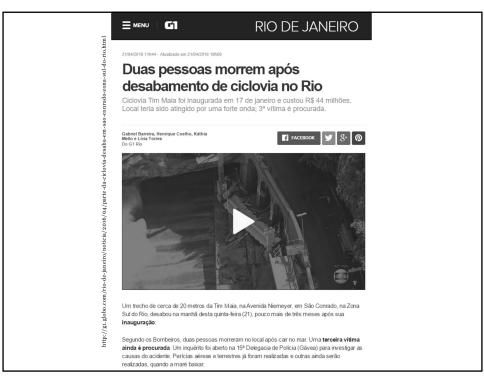
## Colapso de tramo de carril bici (ciclovia)

Rio de Janeiro/RJ

### Accidente: 21/04/2016, Jueves por la mañana

Error de diseño En operación

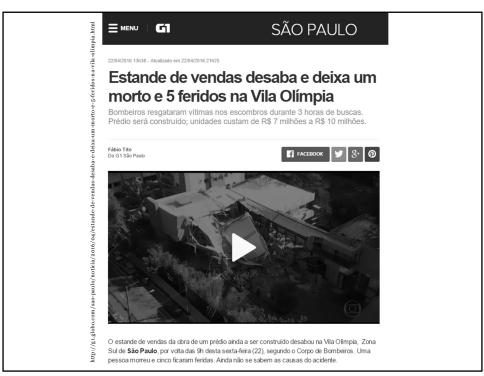
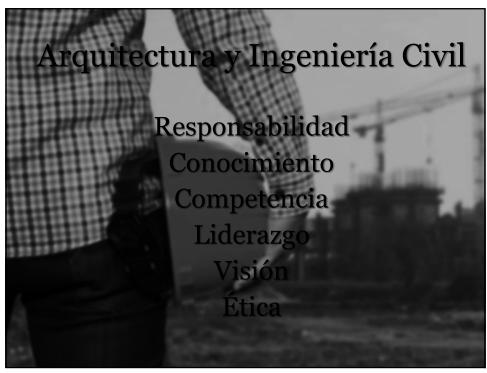
## Colapso del stand de ventas

São Paulo/SP

# Accidente: 22/04/2016, viernes por la mañana

Estructura metálica en demolición

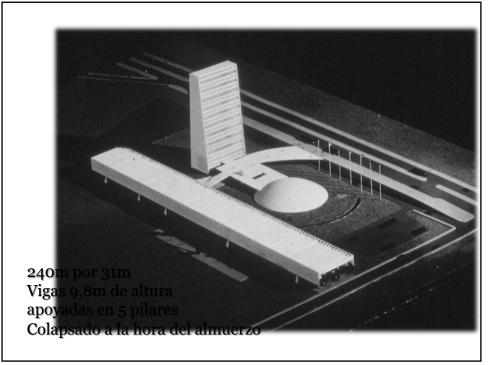
#### Pabellón Gameleira

Belo Horizonte/BH Accidente: 04/02/1971, jueves por la mañana

Construcción: 1969 - 1971 En construcción
