# Colapso do edifício Champlain Towers, Miami Surfside

## *Lições Aprendidas*

Torres Champlain Towers South

8777 Collins Avenue, Miami Surfside

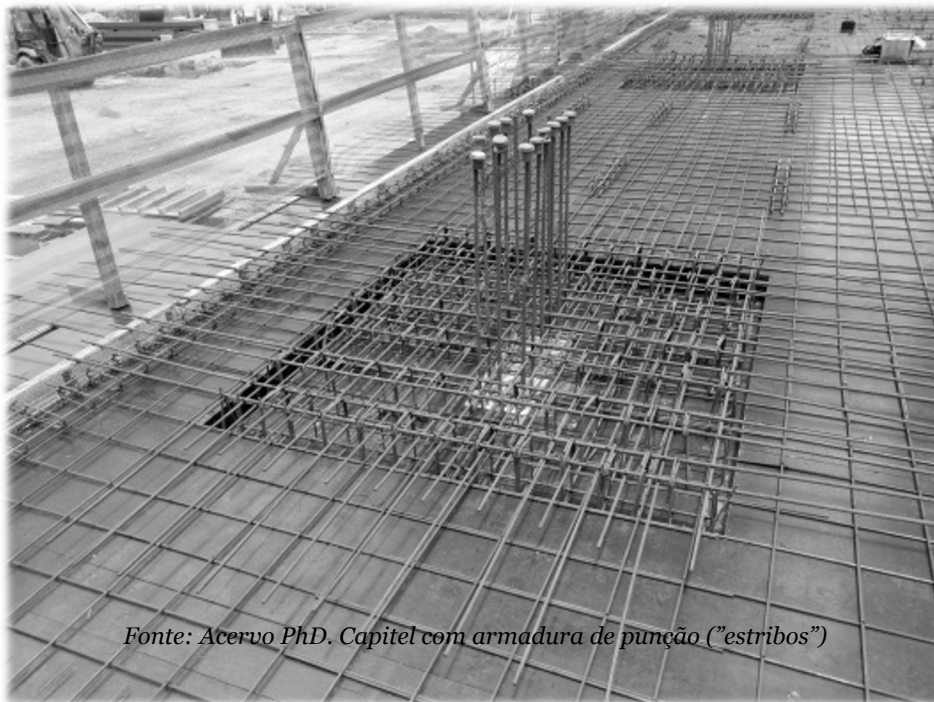
Fonte: Acervo PhD. Capitel com armadura de punção ("estribos")

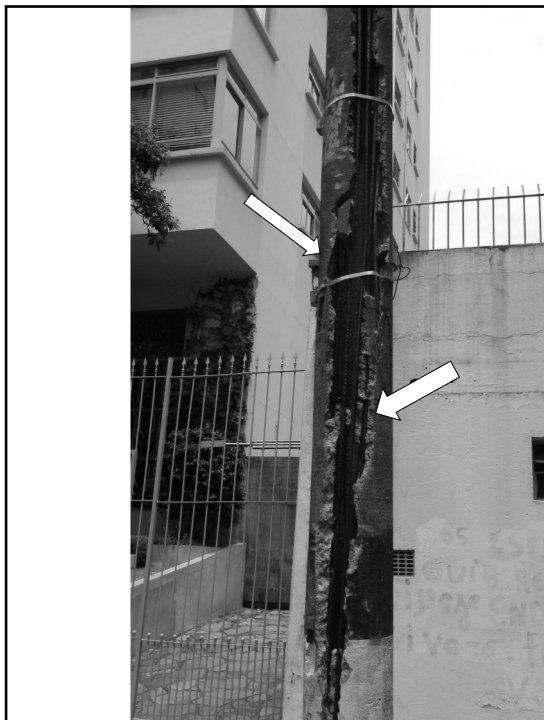
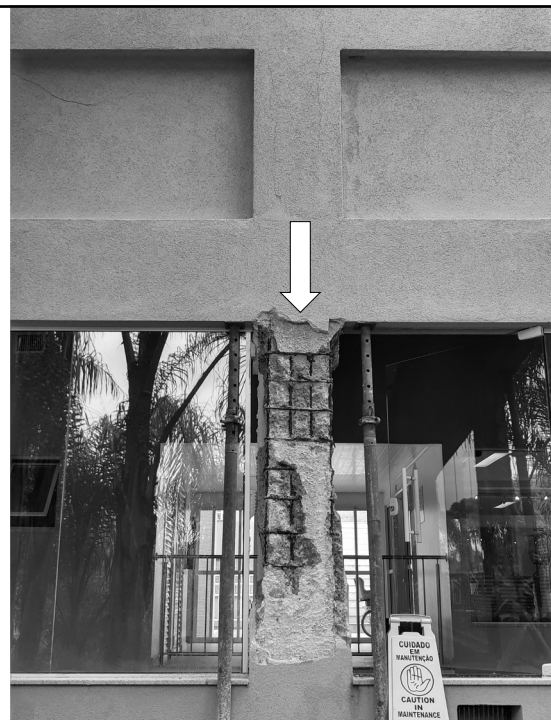
O Relatório estrutural de Morabito, 2018, demonstra que a corrosão das armaduras nos pilares era inicial e jamais suficiente para justificar um colapso

Figure J1: Typical cracking and spalling at parking garage columns

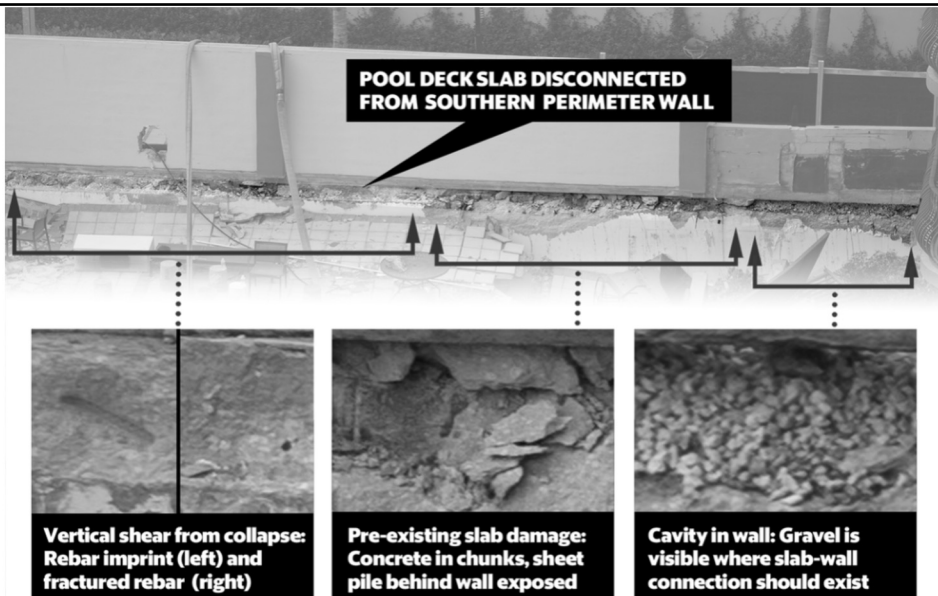
A photo of the Champlain Towers South pool deck shows the slab disconnected from the southern wall during the June 24 collapse. Damage in the failure plain is not uniform, indicating pre-existing damage to portions of the slab at the connection, according to engineer Dawn Lehman. Robert Lisman

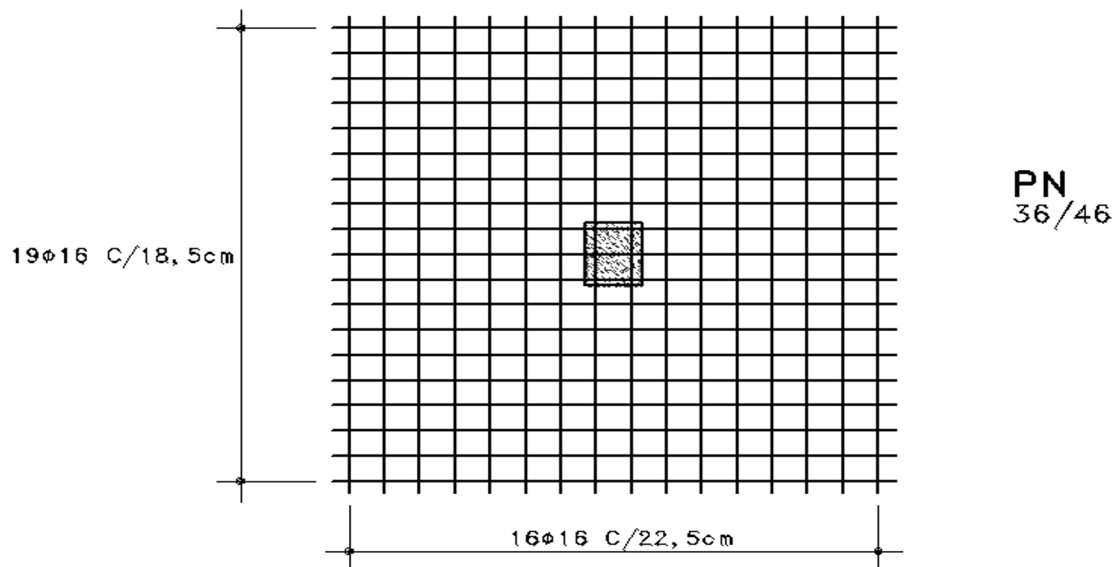
Armadura SUPERIOR pilares 36x46 cm  
Laje área lazer, plana, sem capitel

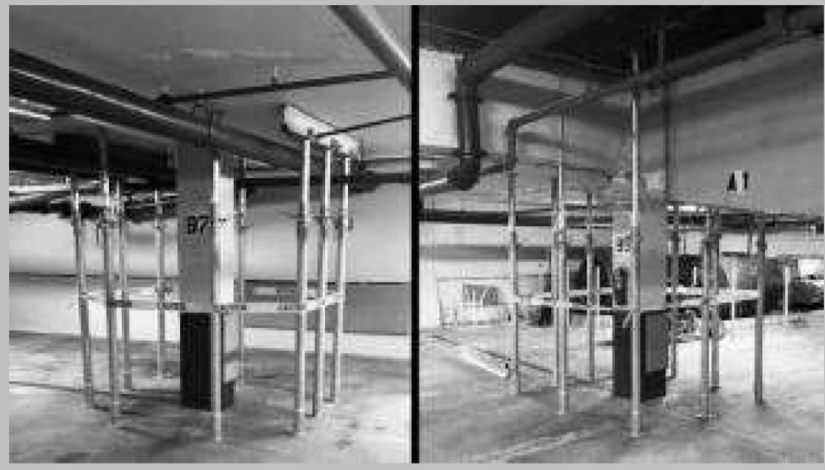
Shoring is visible around at least 11 columns at Champlain Towers North, sister building to the Champlain Towers South condo that collapsed in June 2021.

1. Proibir estacionar carro
2. Revisar projeto
3. Inspeccionar fisuras (muro e cabeça pilar)
4. Promover junta dilatação (consoles)
5. Verificar conceito de robustez
