**11 A 15**  
SETEMBRO | 2023  
SÃO PAULO - SP

**IBAPE NACIONAL**  
Instituto Brasileiro de Avaliações  
e Perícias de Engenharia

**Torres Champlain Towers South**  
**8777 Collins Avenue, Miami Surfside**  
**Inauguração 1981, investidor/construtor Nathan Reiber**  
**Champlain Towers North, 1981 & Champlain Towers East, 1994**  
**Formato L com 12 andares      Colapso 01h 30**  
**24 de Junho de 2021      40 anos de idade      98 mortos**

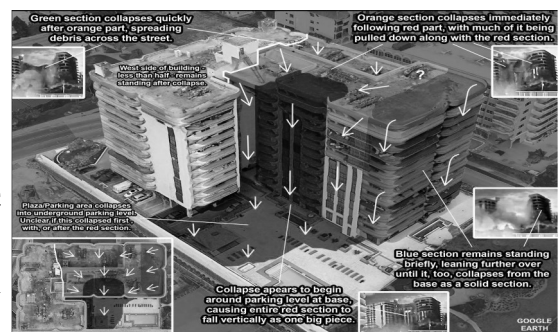
## Sobre a sequência do colapso há consenso:

1. laje de recreação
2. 1ª parte da torre
3. 2ª parte da mesma torre
4. 3ª parte da mesma torre
5. parte lateral da torre

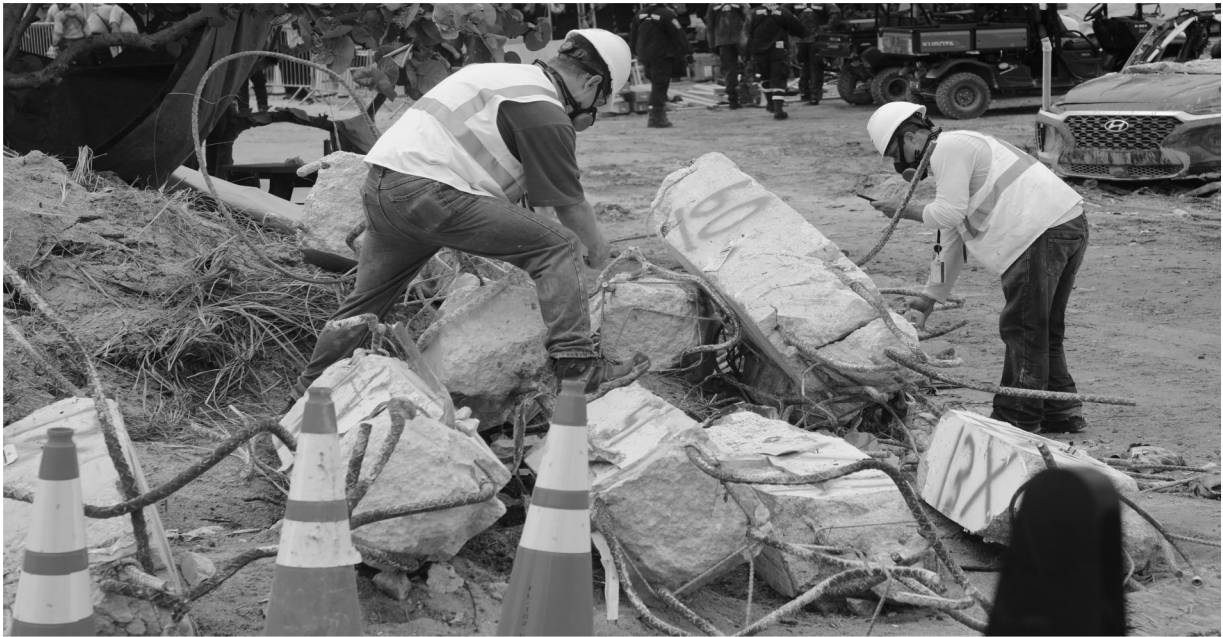
Pilares

- ✓ Concreto pilares da garagem até o terceiro andar: 6.000psi (41,4 MPa)
- ✓ Concreto lajes até o 8 andar: 4.000psi (27,6 MPa)
- ✓ Armadura pilar 61x61cm : 12Ø32 →  $A_s=98,28\text{cm}^2$  →  $\rho=2,64\%$
- ✓ Armadura pilar 41x41 cm : 8Ø36 →  $A_s=80,48\text{cm}^2$  →  $\rho=4,79\%$
- ✓ Armadura pilar 36x46 cm: 10Ø32→ $A_s=81,9\text{cm}^2$  →  $\rho=4,95\%$
- ✓ Espessura lajes: 25cm (térreo), 20cm (tipo)
- ✓ Armadura inferior lajes: Ø12,7 C/30cm→  $\rho=0,17\%$  (térreo), 0,19% (tipo)
- ✓ Não foi encontrado em projeto detalhe de armadura de punção

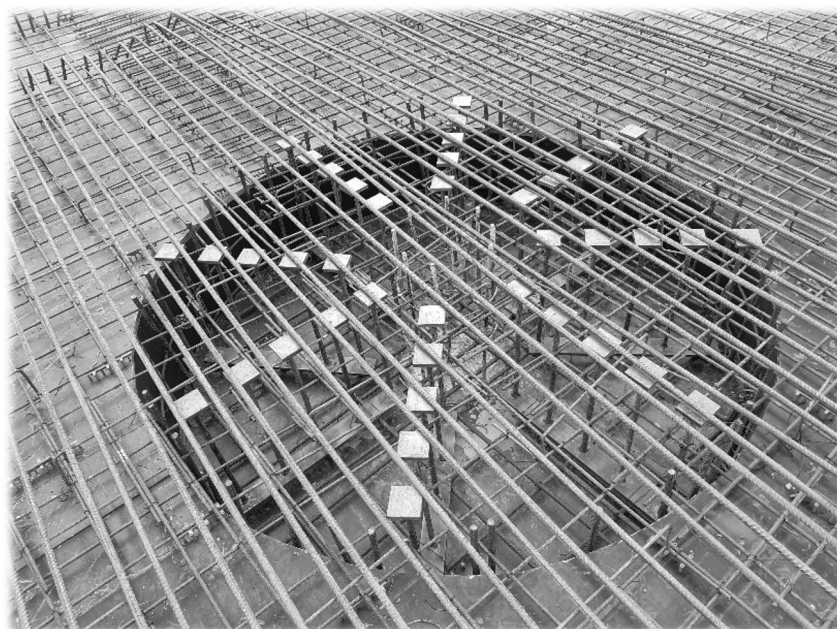
Fonte: Acervo PhD. Capitel com armadura de punção ("studs").

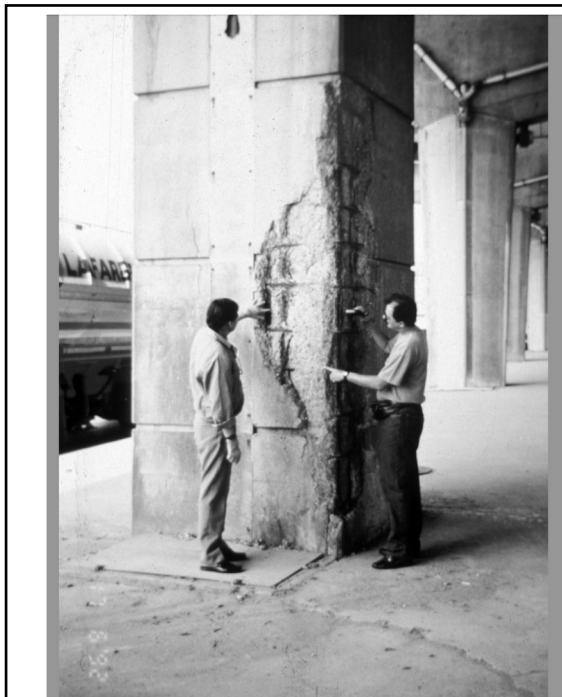
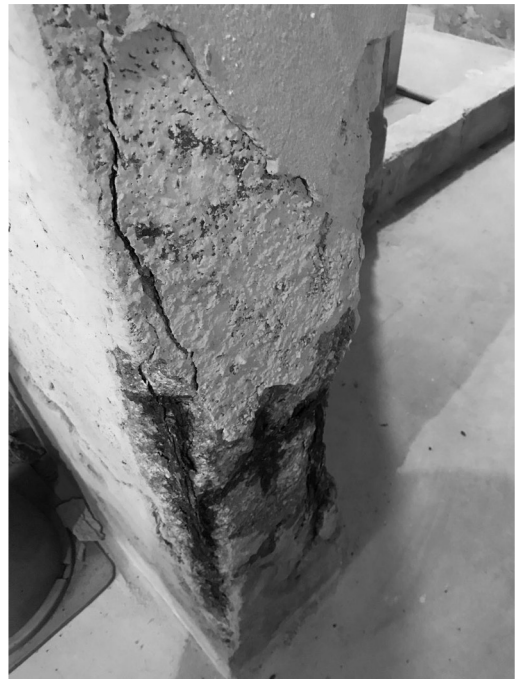
O Relatório estrutural de Morabito, 2018, demonstra que a corrosão das armaduras nos pilares era inicial e jamais suficiente para justificar um colapso

Figure J1: Typical cracking and spalling at parking garage columns

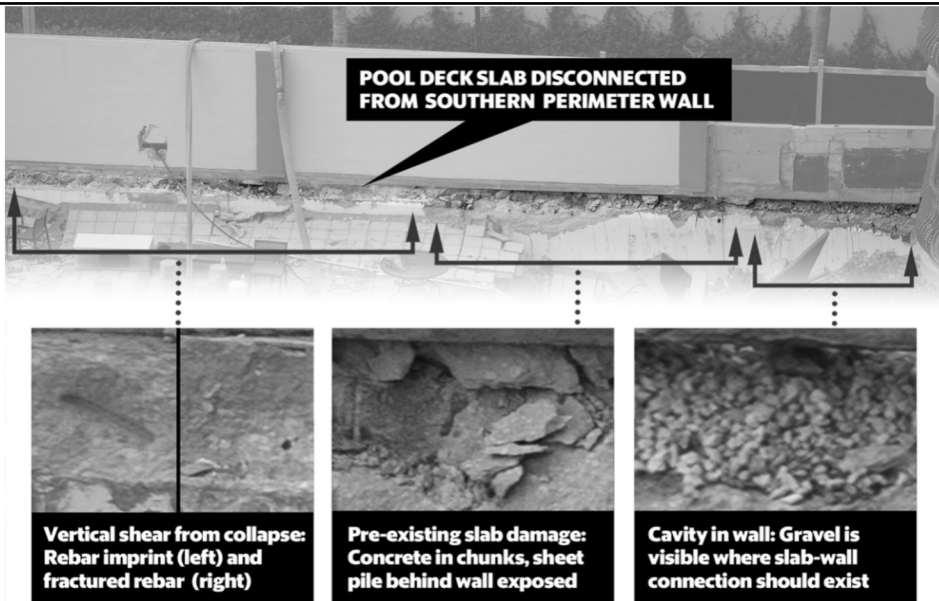
A July 1 photo of the collapse site shows distinct damage patterns in the area where the pool deck slab disconnected from the southern perimeter wall. *EDUARDO ALVAREZ AND SARAH BLASKEY*

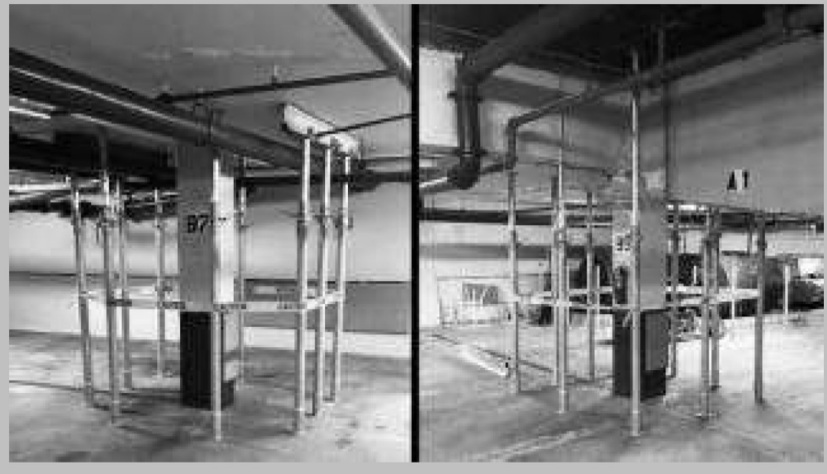
Shoring is visible around at least 11 columns at Champlain Towers North, sister building to the Champlain Towers South condo that collapsed in June 2021.

1. Proibir estacionar carro
2. Revisar projeto
3. Inspeccionar fisuras (muro e cabeça pilar)
4. Promover junta dilatação (consoles)
5. Verificar conceito de robustez
