**III Seminário Sul  
Brasileiro de Pontes e  
Estruturas**

**Durabilidade de Pontes Irmãs. Cabos Roebling  
Galvanizados e Aderentes versus Cabos  
Engraxados** *Ponte Leonel Viera e Ponte de la Barra,  
Uruguai*

PUC-RS 10 de novembro de 2023 Porto Alegre, RS

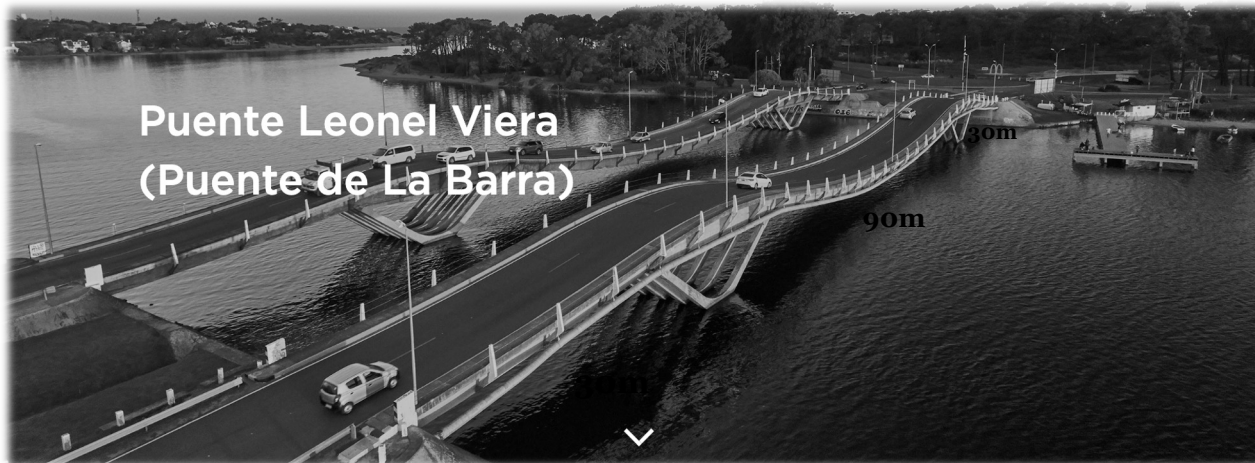
**Puente Leonel Viera  
(Puente de La Barra)**

**Ponte Leonel Viera → 1.965 → corrosão cabos em 2.000**  
**VU de Serviço 35 anos → 58 anos**

**Ponte de la Barra → 2.000 → colapso parcial em 2.022**  
**VU última 22 anos → 23 anos**

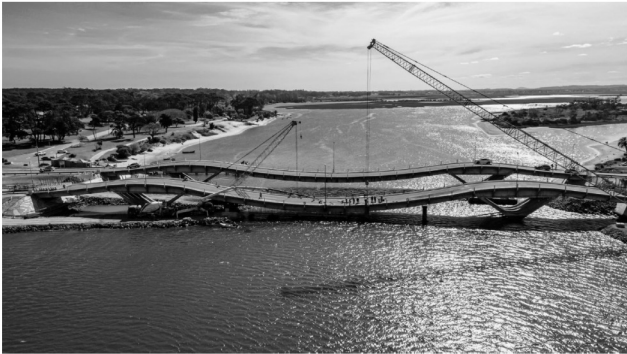
Las obras en el puente afectado continúan y este martes quedó colocado el tercero de los cuatro pilotes que está previsto colocar, y se rellenaron, con diez metros cúbicos de hormigón los dos que ya están colocados desde hace unos días.

En las próximas horas, si el tiempo lo permite, continuarán los trabajos hasta completar los pilotes necesarios para sostener las vigas restantes que servirán para apuntalar el puente.

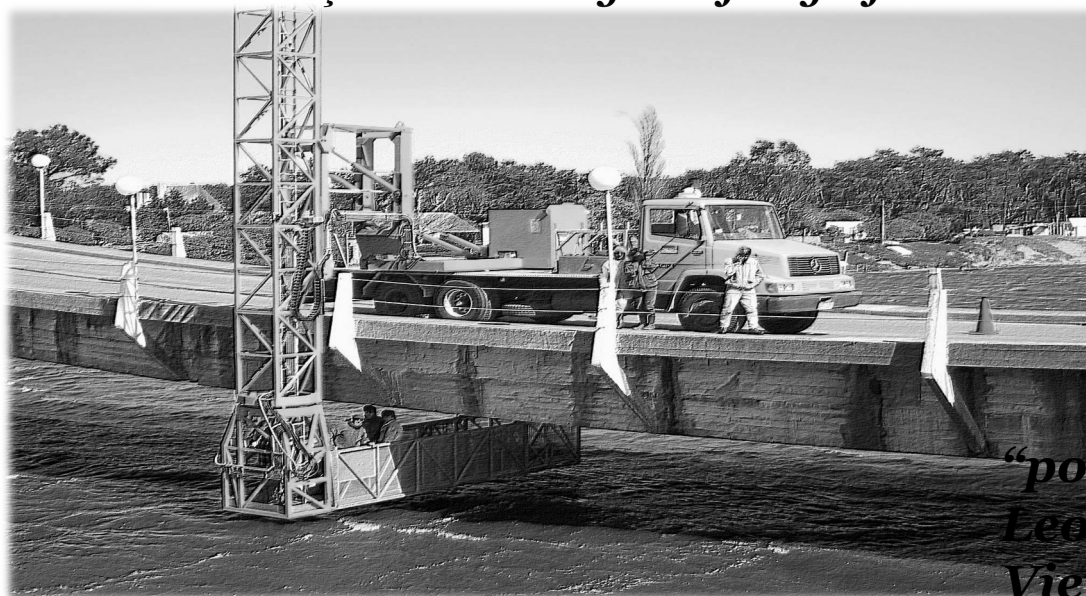
## ***Inspeção***

***observação visual e registro fotográfico***
