Colapso do Ed. Champlain Towers South Miami Surfside. Lições Aprendidas

Paulo Helene

Seminários 2022 - Pós-Graduação em Eng. Civil, PUC-Rio

Torres Champlain Towers South

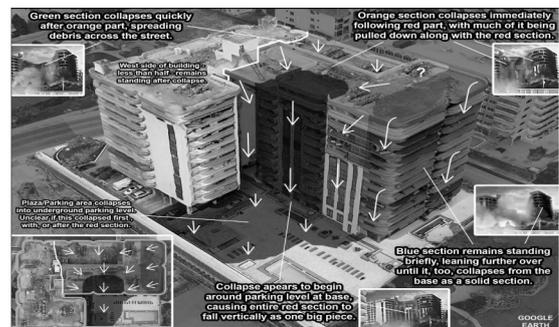
Sobre a sequência do colapso há consenso:

1. laje de recreação
2. 1ª parte da torre
3. 2ª parte da mesma torre
4. 3ª parte da mesma torre
5. parte lateral da torre

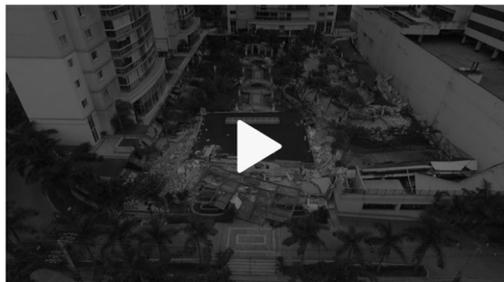
Drone mostra o estrago no Grand Parc, na Enseada do Suá, em Vitória. Suspeita é de vazamento de gás, segundo Corpo de Bombeiros.

As torres do condomínio de luxo Grand Parc Residencial Resort, na Enseada do Suá, em Vitória, foram esvaziadas após toda a **área de lazer desabar, na manhã desta terça-feira (19)**. Quatro pessoas ficaram feridas e **um porteiro ficou desaparecido até as 17h. Ele foi encontrado morto**. O desabamento aconteceu por volta de 3h.

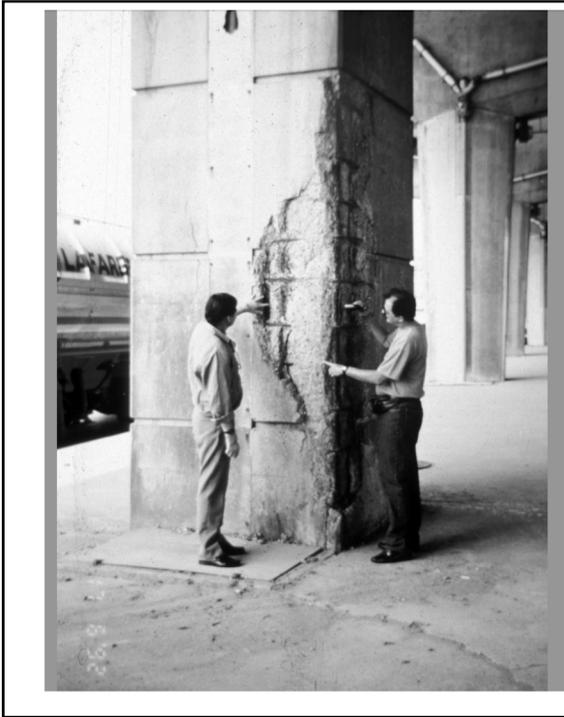
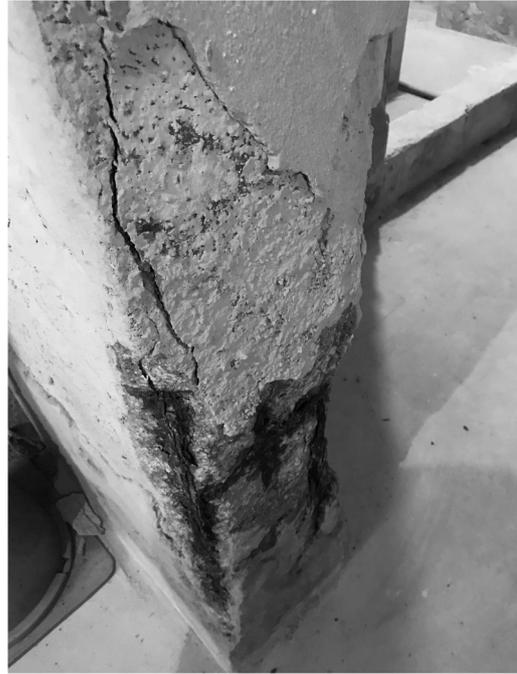
O Relatório estrutural de Morabito, 2018, demonstra que a corrosão das armaduras nos pilares era inicial e jamais suficiente para justificar um colapso

Figure J1: Typical cracking and spalling at parking garage columns

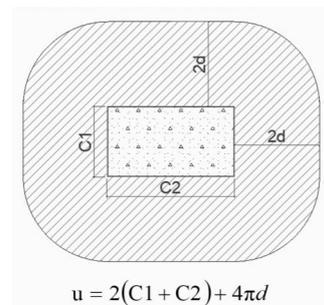
Contorno C'

$C_1 = 36$ cm $C_2 = 46$ cm

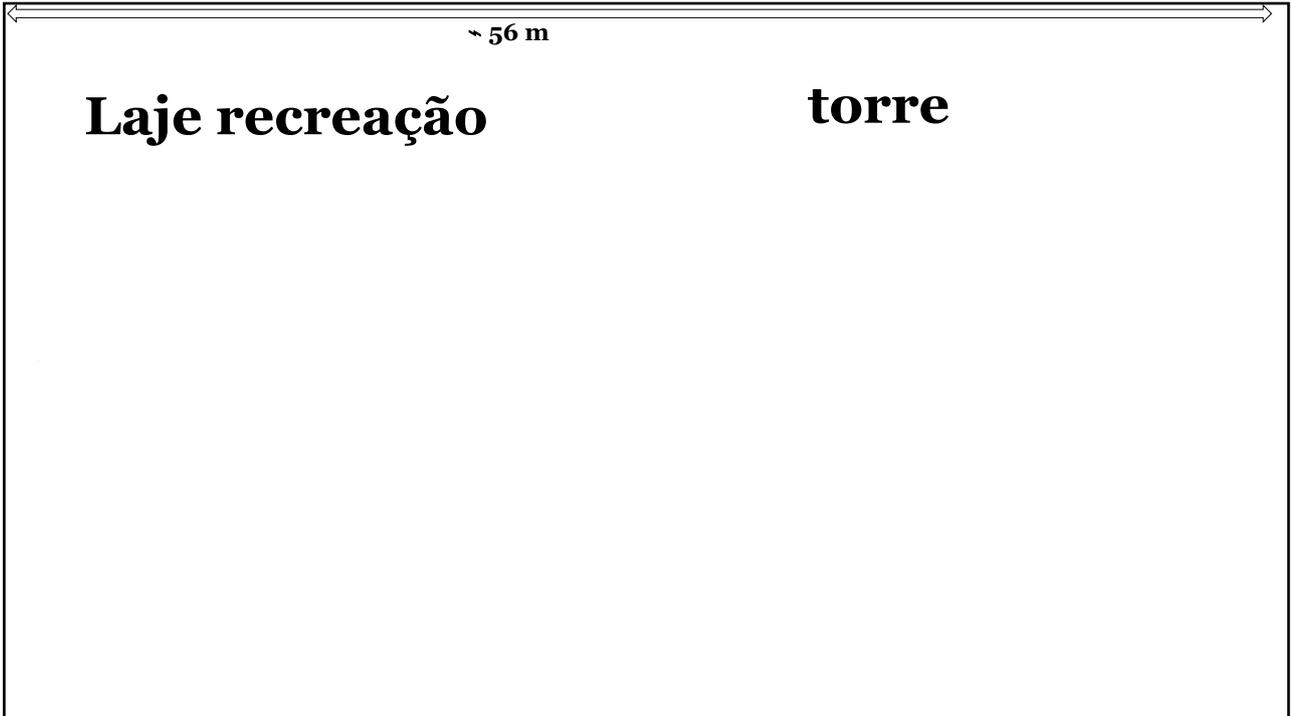
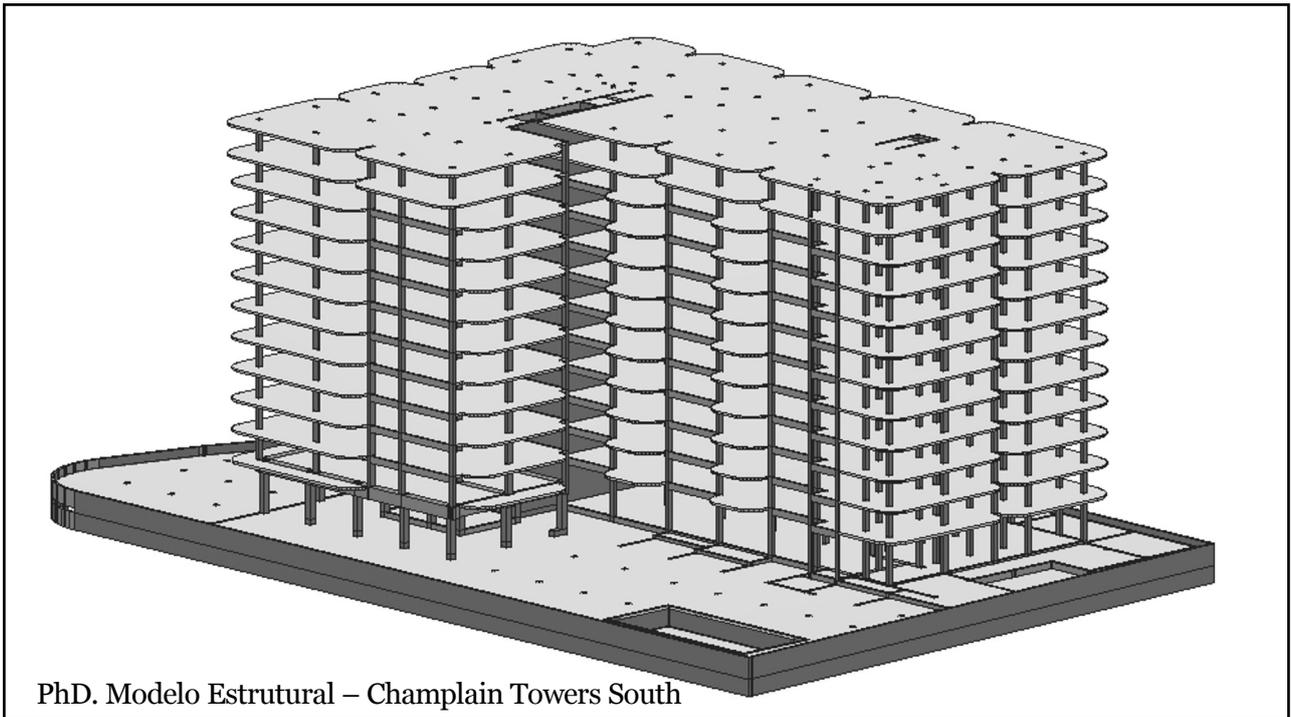
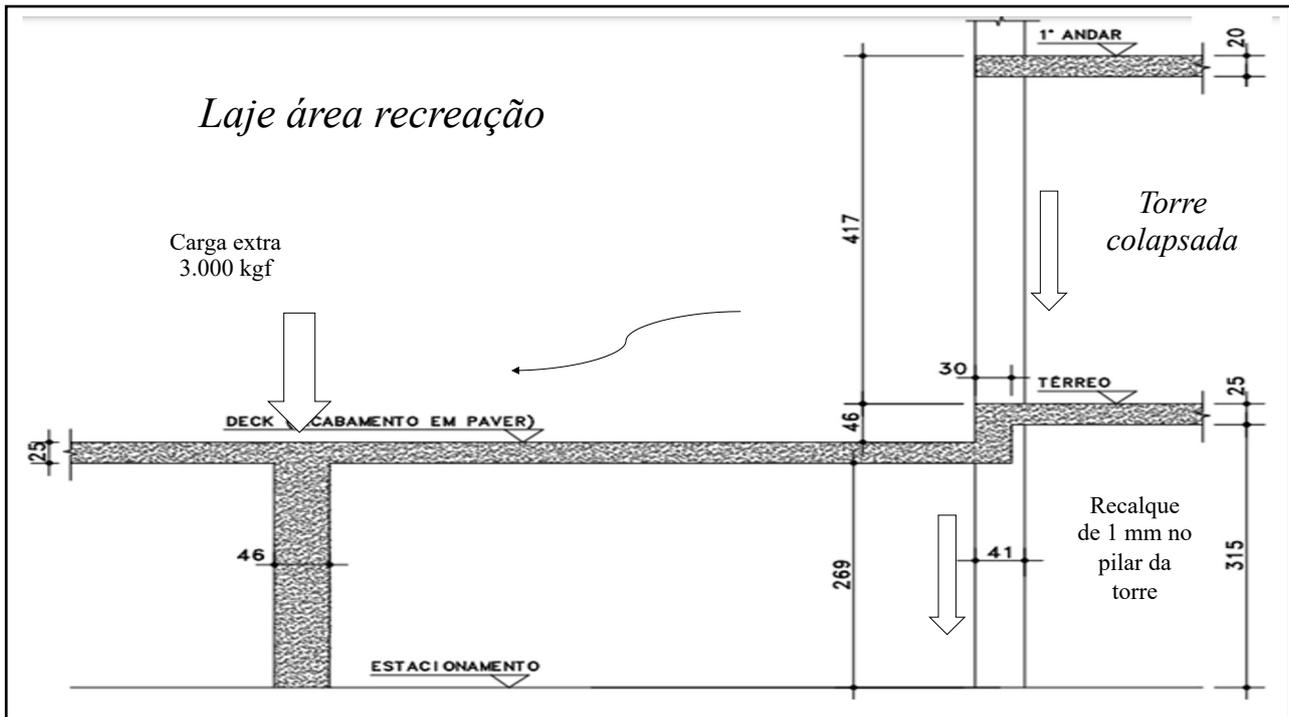
- Fissura + corrosão no muro de divisa
- Punção + corrosão
- Recalque diferencial + corrosão
