## Estudo de caso

- Inspeção e Diagnóstico da Estrutura de Concreto Armado da Cobertura do Edifício da FAU.USP

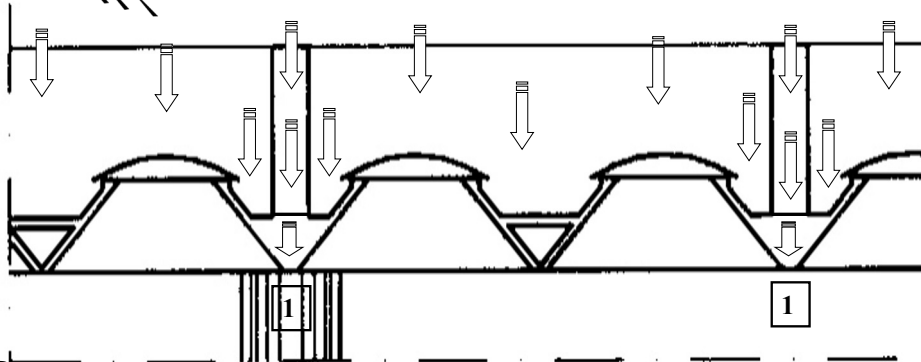
## Resumo do 1º Mecanismo

- Eflorescências em vigas cheias;
- Manifestação mais freqüente.

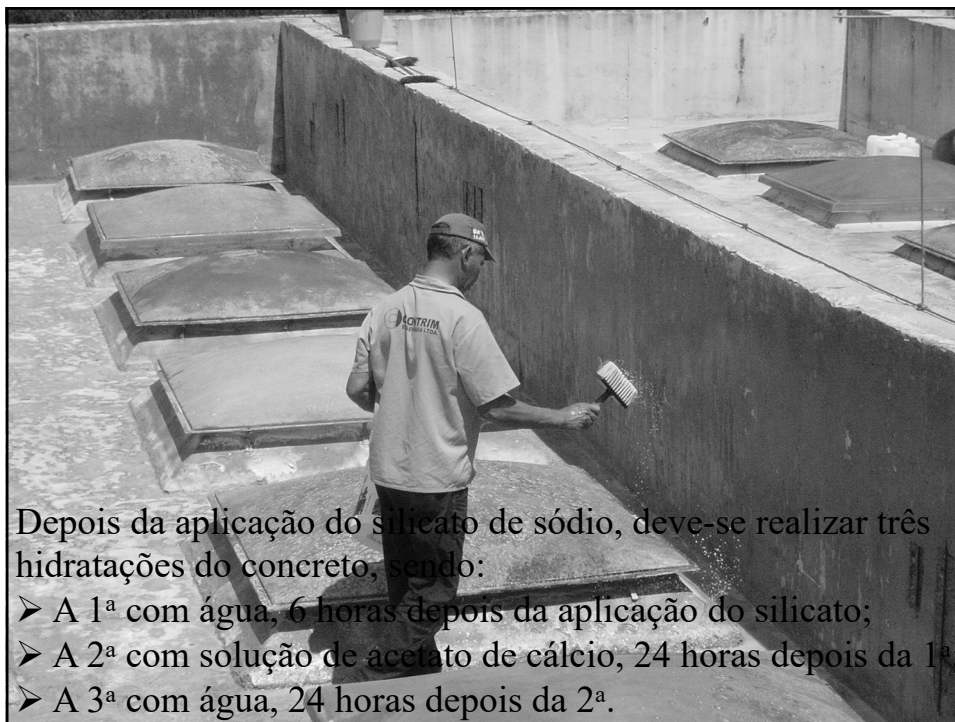
Depois da aplicação do silicato de sódio, deve-se realizar três hidratações do concreto, sendo:

- A 1ª com água, 6 horas depois da aplicação do silicato;
- A 2ª com solução de acetato de cálcio, 24 horas depois da 1ª;
- A 3ª com água, 24 horas depois da 2ª.
