# **Estanqueidade e Reabilitação de uma Cobertura de Concreto**

**Eng. Paulo Helene**

## **“Vilanova Artigas”**

### ***Prédio da FAU.USP***

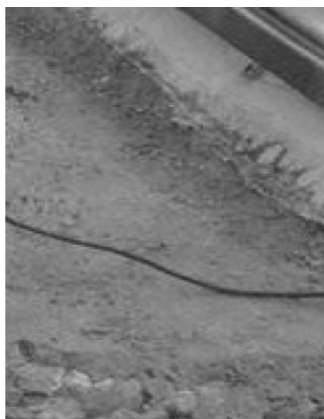
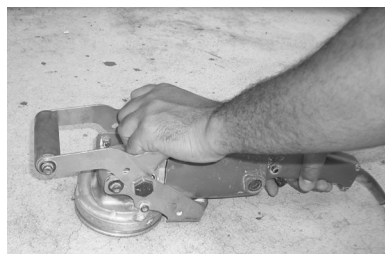
Rugosidade da superfície recém-escarificada, devendo ser lixada

- Retirada de todas as camadas de revestimento inclusive a argamassa de regularização original;
- Preparação da superfície;

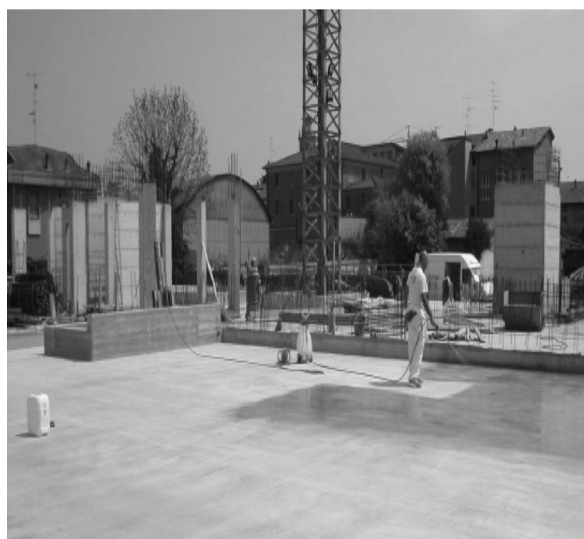
hidratação de laje de concreto após aplicação do silicato de sódio

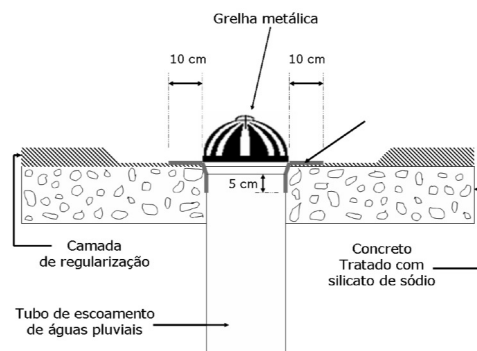
**Cura úmida por aspersão de água**

- Fechamento dos reparos localizado;
  - Aplicação do silicato de sódio sobre o reparo;
  - Tratamento dos ralos;
- (selante autonivelante de poliuretano bicomponente)
