LECCIONES APRENDIDAS DEL COLAPSO DEL EDIFICIO CHAMPLAIN TOWERS SOUTH, FLORIDA, USA

Paulo Helene
Presidente y Consejero de IBRACON
Prof. Titular de Universidad de São Paulo
Fundador y ex-Presidente de ALCONPAT Int.
Deputy Chairman **fib** Mode Code for Service Life Design

Torres Champlain Towers South

8777 Collins Avenue, Miami Surfside

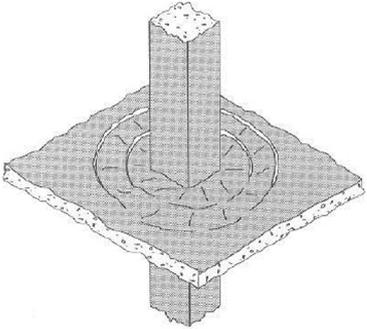
Punção

Manifestação Típica

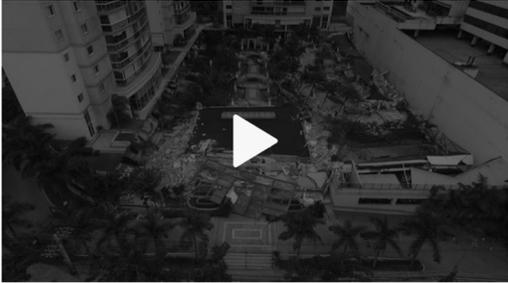
Drone mostra o estrago no Grand Parc, na Enseada do Suá, em Vitória. Suspeita é de vazamento de gás, segundo Corpo de Bombeiros.

As torres do condomínio de luxo Grand Parc Residencial Resort, na Enseada do Suá, em Vitória, foram esvaziadas após toda a **área de lazer desabar, na manhã desta terça-feira (19)**. Quatro pessoas ficaram feridas e **um porteiro ficou desaparecido até as 17h. Ele foi encontrado morto**. O desabamento aconteceu por volta de 3h.

Exemplo de punzionamento y robustez

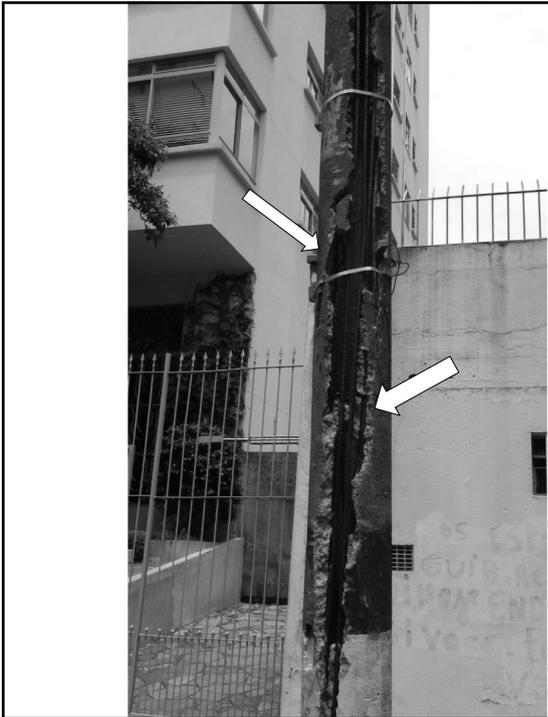
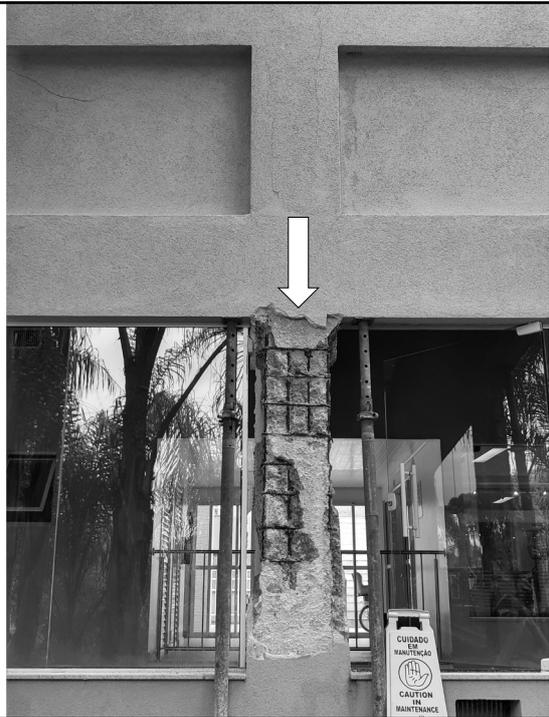
El Informe Estructural Morabito, 2018, demuestra que la corrosión de los refuerzos en las columnas son pocas y jamás suficiente para justificar un colapso

Figure J1: Typical cracking and spalling at parking garage columns

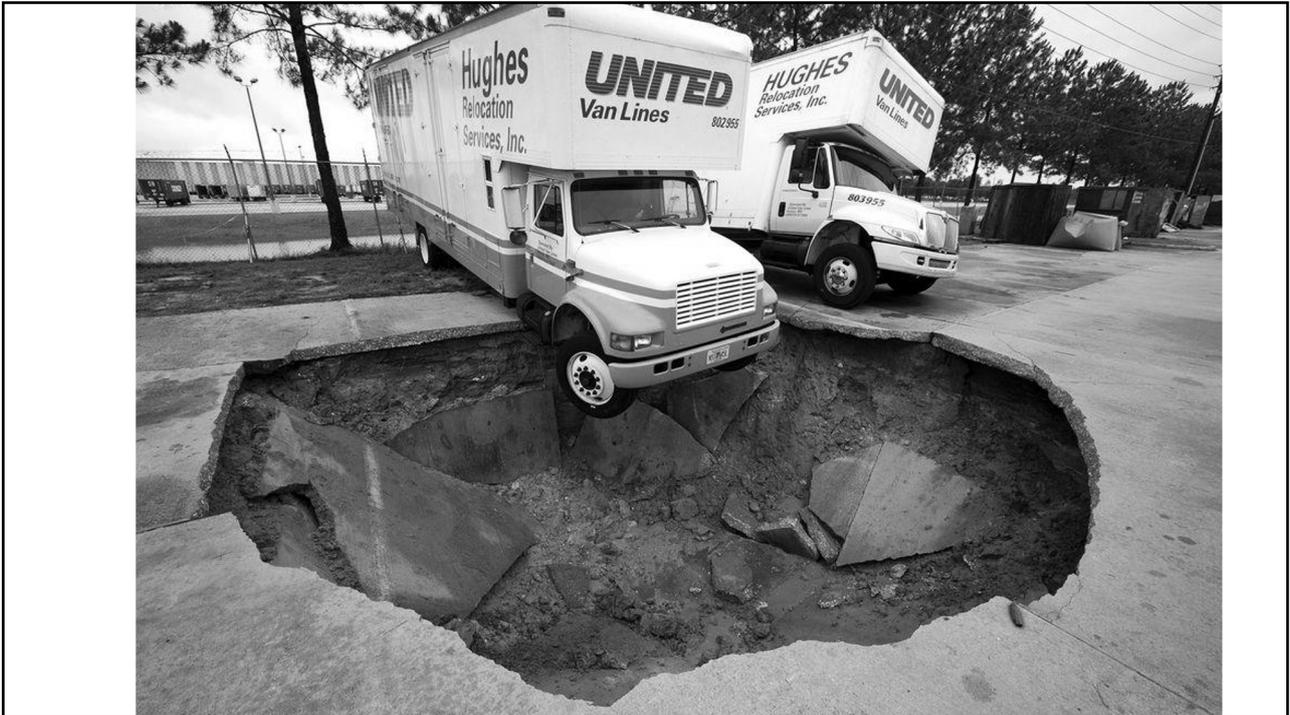
Falsas hipótesis del “Gatillo”

1. Corrosión acero de las columnas - Negativo
2. Estructura con losas planas sin vigas - Negativa
3. Efectos ambientales de los sumideros
4. Corrosión de la armadura de losa cerca de la pileta

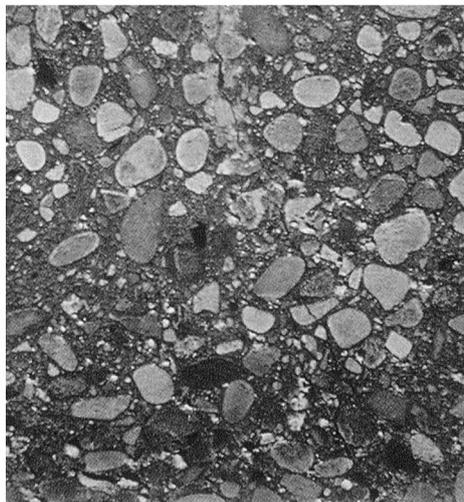
Fisuras por Carbonatación o Cloruros

w_k ánodo pequeño vs cátodo enorme

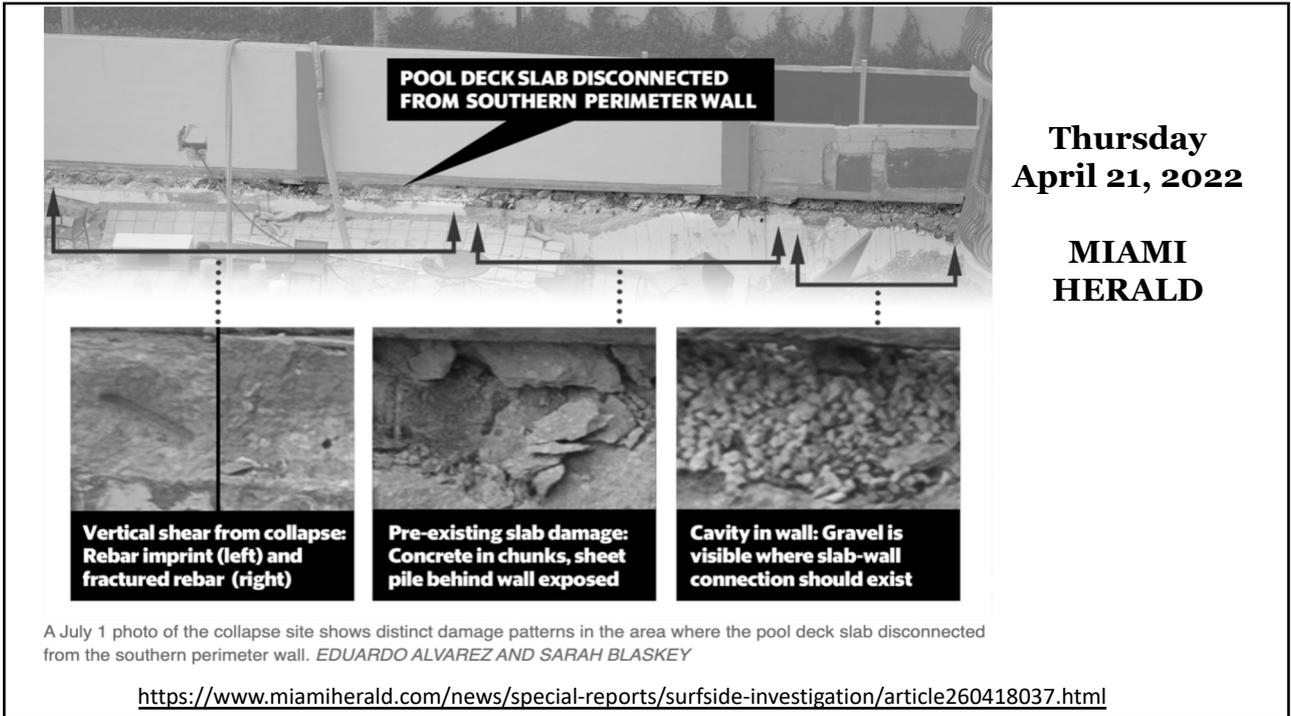
A photo of the Champlain Towers South pool deck shows the slab disconnected from the southern wall during the June 24 collapse. Damage in the failure plain is not uniform, indicating pre-existing damage to portions of the slab at the connection, according to engineer Dawn Lehman. Robert Lisman

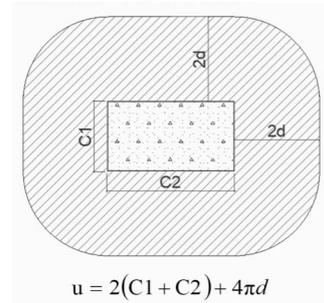
Contorno C'

Losa Recreación → Punzonamiento

$$C1 = 36 \text{ cm} \quad C2 = 46 \text{ cm}$$
