| <h2><b>Reabilitação de Estruturas<br/>Pontes e Edifícios</b></h2> | | |

**Puente**  
**Leonel Viera**  
***Punta del Este***  
***Uruguay***

# **Ponte Paulo Guerra**

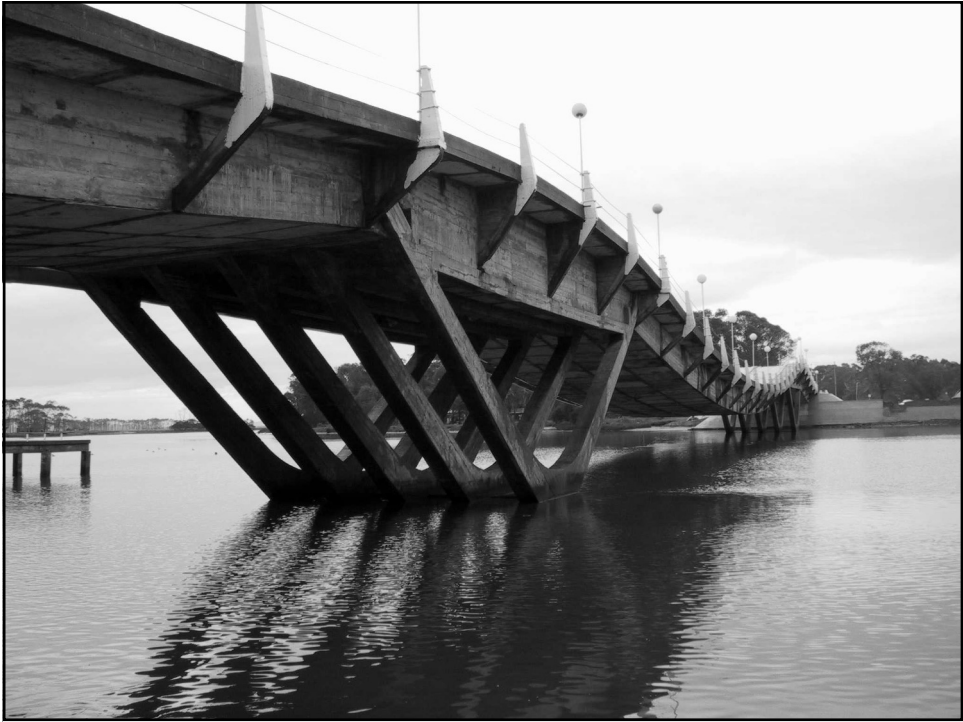
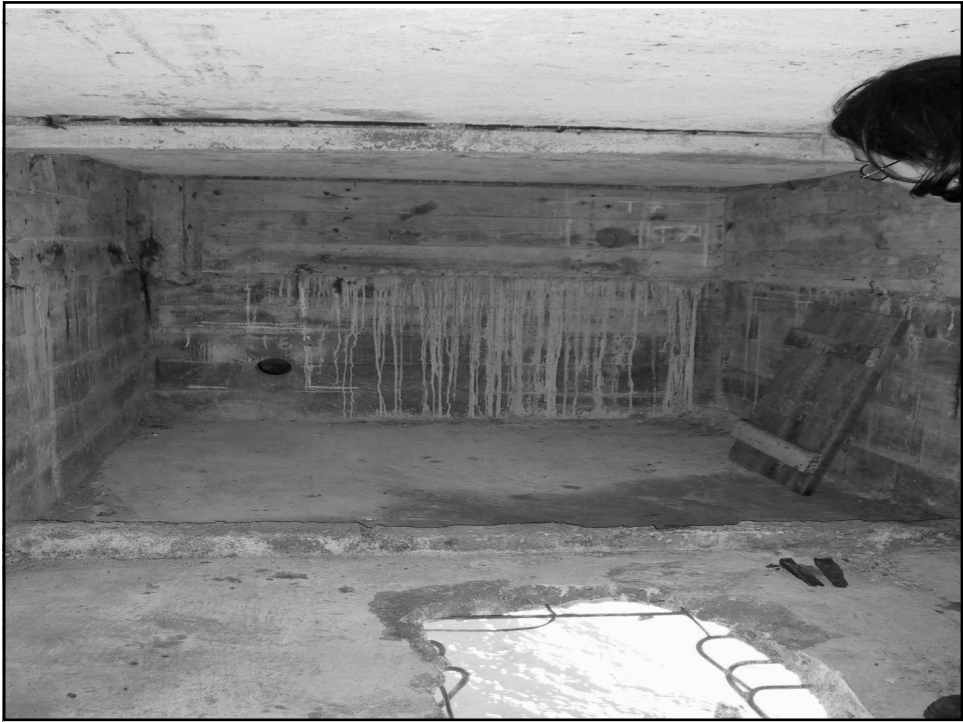
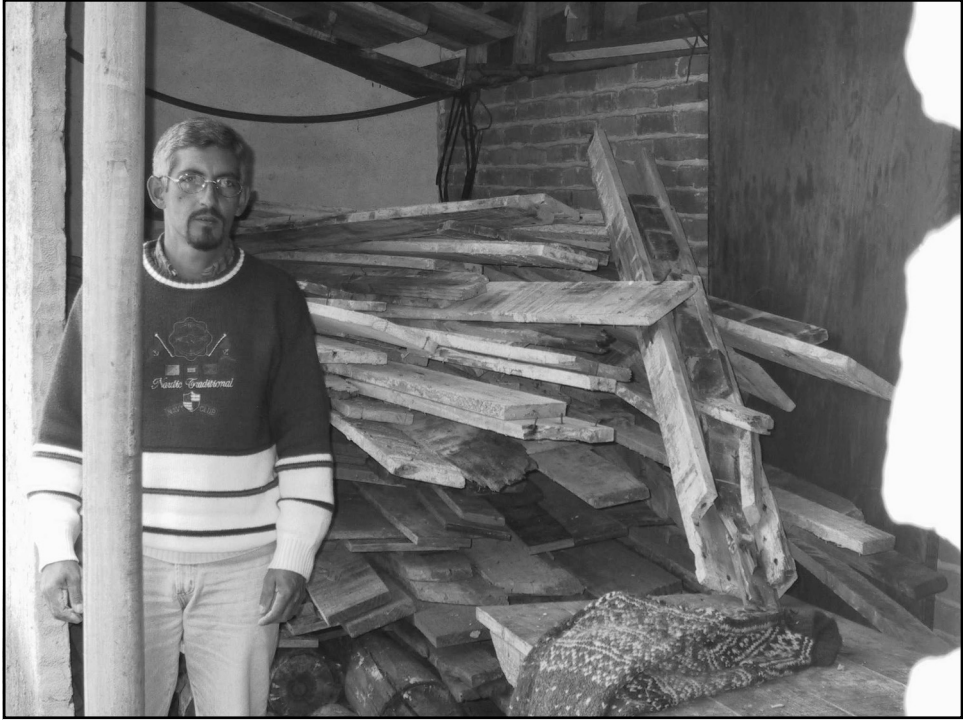
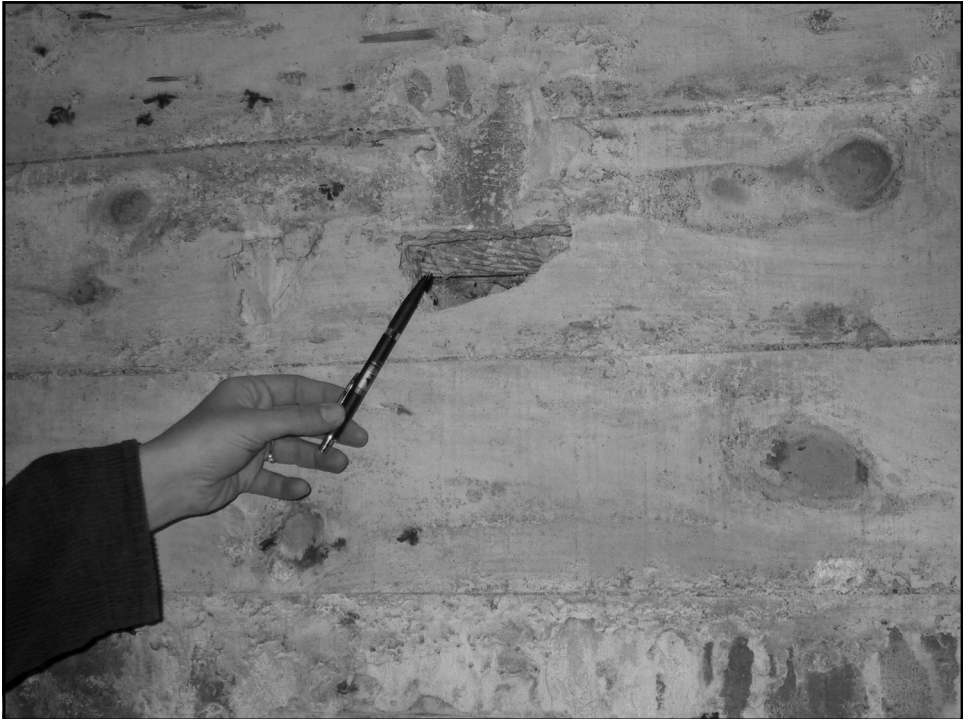
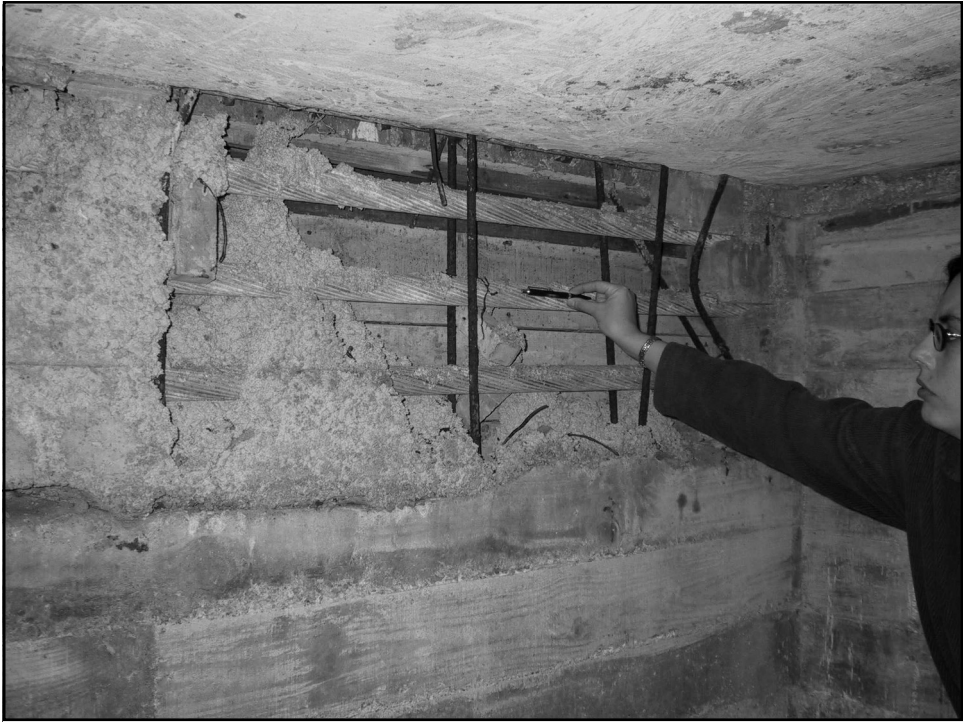
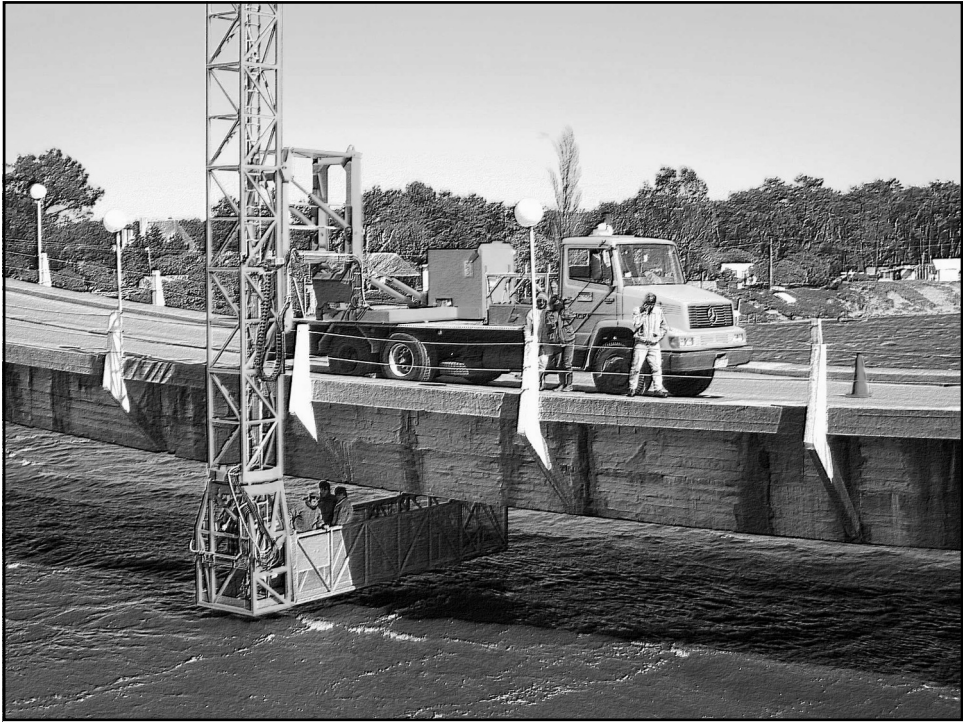
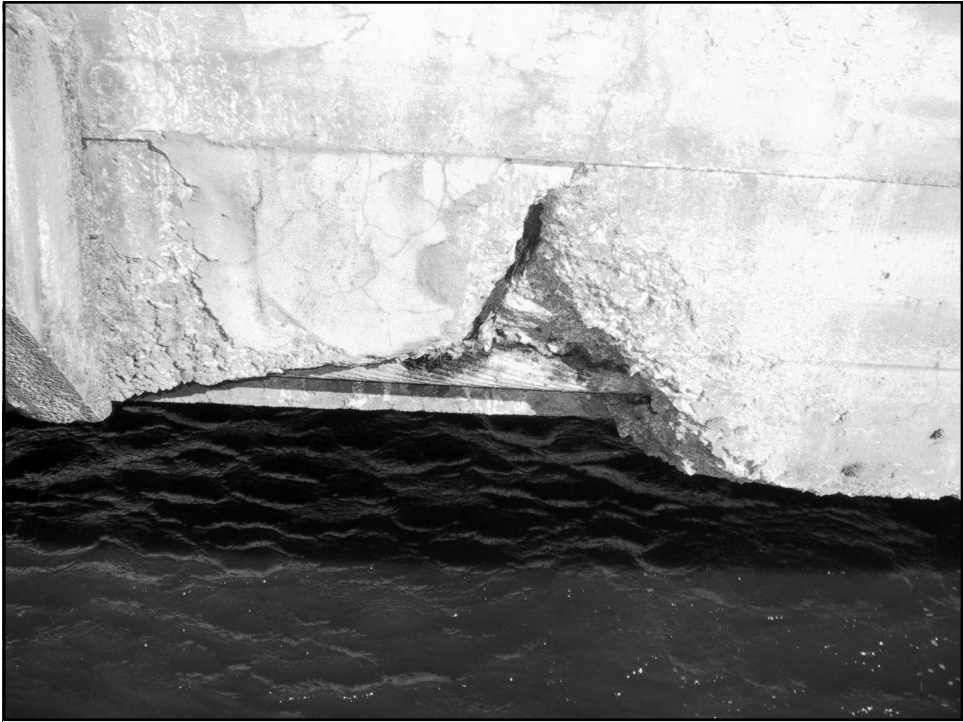
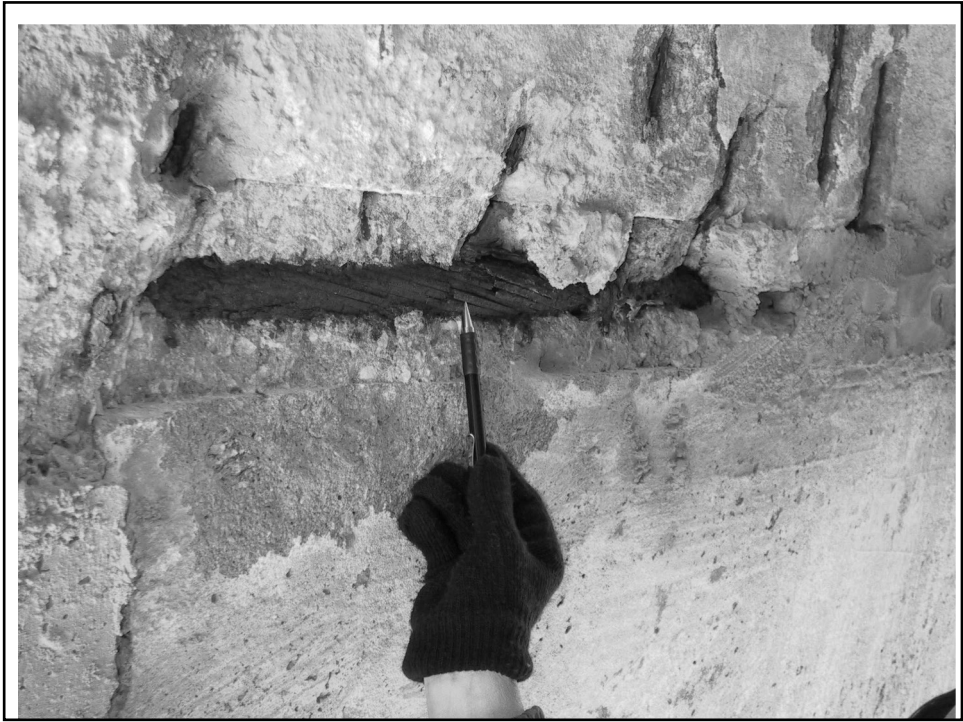
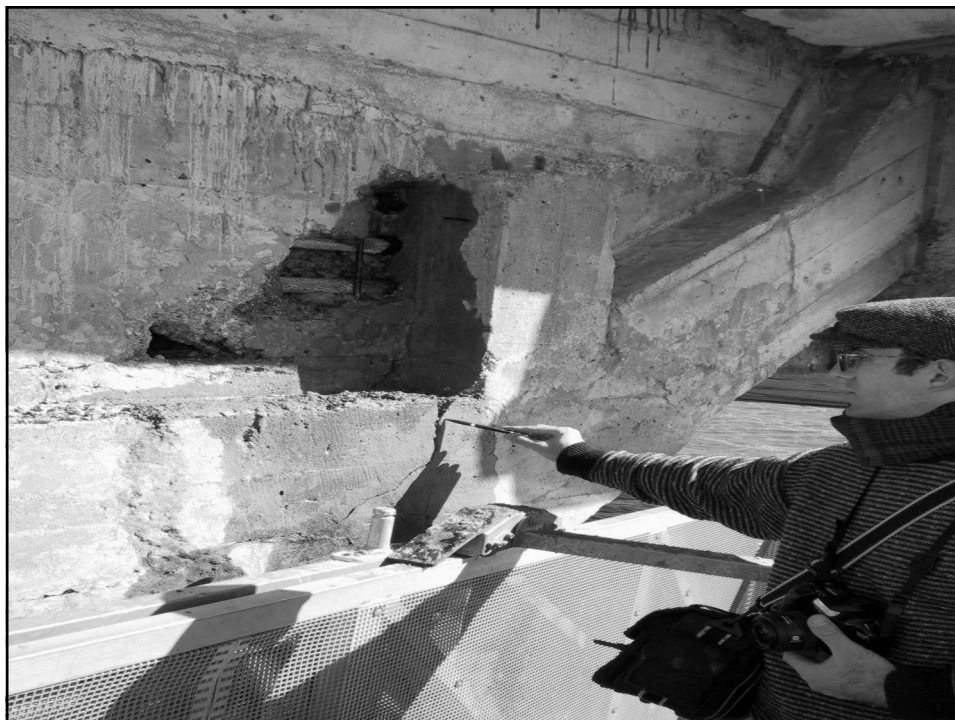
- **Cables de acero galvanizado de la casa Roebling utilizados para exterior - puentes golgadas -**
- **reaccionar con cemento**

$$\text{Ca(OH)}_2 + \text{Zn} + \text{H}_2\text{O} \rightarrow \text{liberar H}^+$$
- **hidrógeno nascente**
- **corrosión fragilizante del acero**

- **corrosión de armaduras**
- **estructura segura (*cimientos, encepados, losas, vigas*)**
- **cables galvanizados OK  
pueden seguir dentro del  
concreto**
- **falta modernizar (*aceras, drenages, guard rail, ...*)**

**→ reparar con morteros base  
cemento modificados con  
polímeros**

**→ abrir todos los cajones  
(ventanas de inspección)**

**→ modernizar**

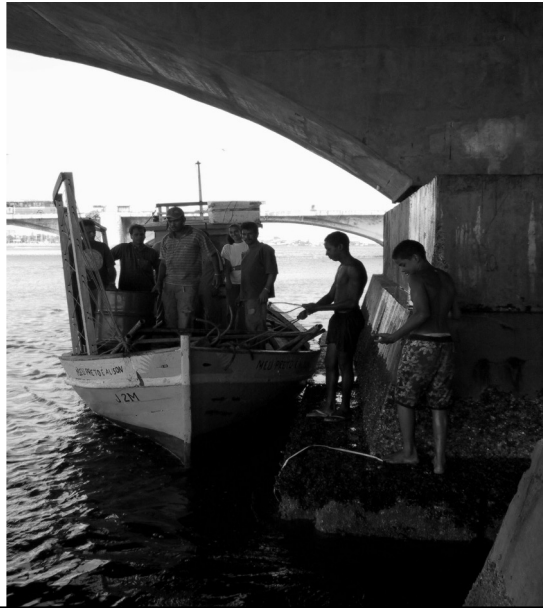
**Puente “ Gob. Paulo Guerra ”**  
🚦 *Inspección*

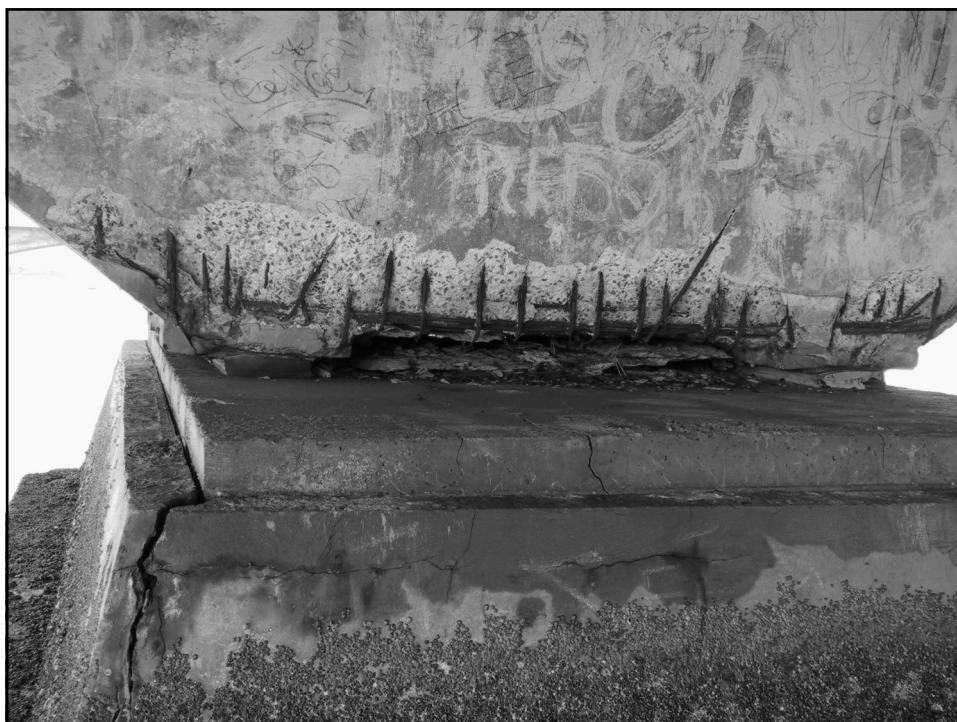
→recubrimiento       $\mu$  25mm     $\sigma$  2,6mm

→carbonatación       $< 12\text{mm}$

→ $E_{\text{corr}}$                       10 - 450 mV

→ $i_{\text{corr}}$                       0,07 - 0,31  $\mu\text{A}/\text{cm}^2$

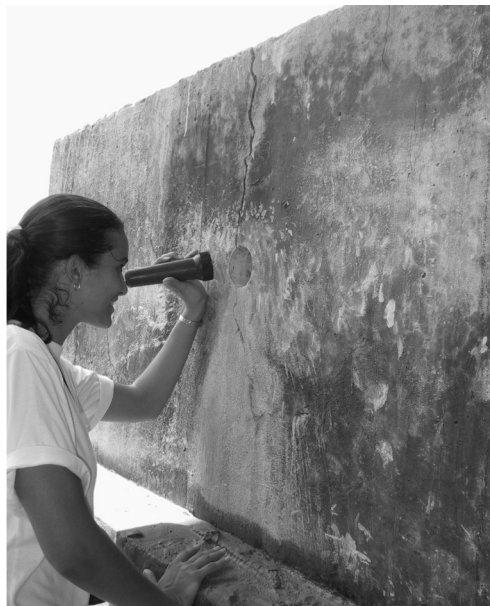
***Inspección***
