Refuerzo y/o Rehabilitación de Columnas de Concreto (Hormigón) Armado sin alterar Geometría/Arquitectura

Douglas Couto
Engenheiro Civil
PhD Engenharia / Unicamp / Brasil
douglas.couto@concretophd.com.br

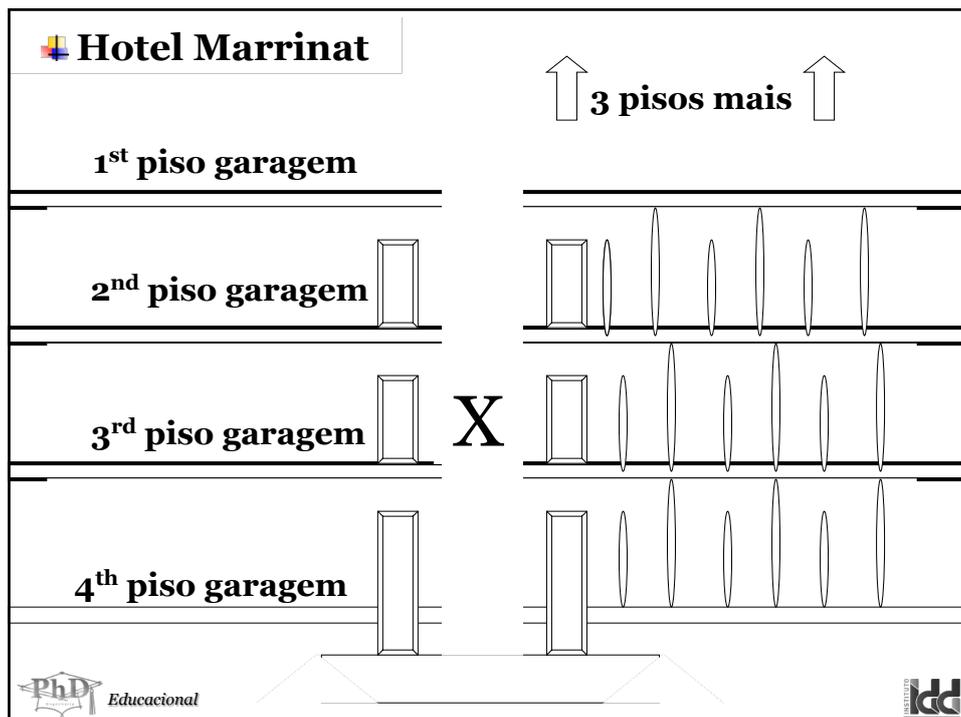
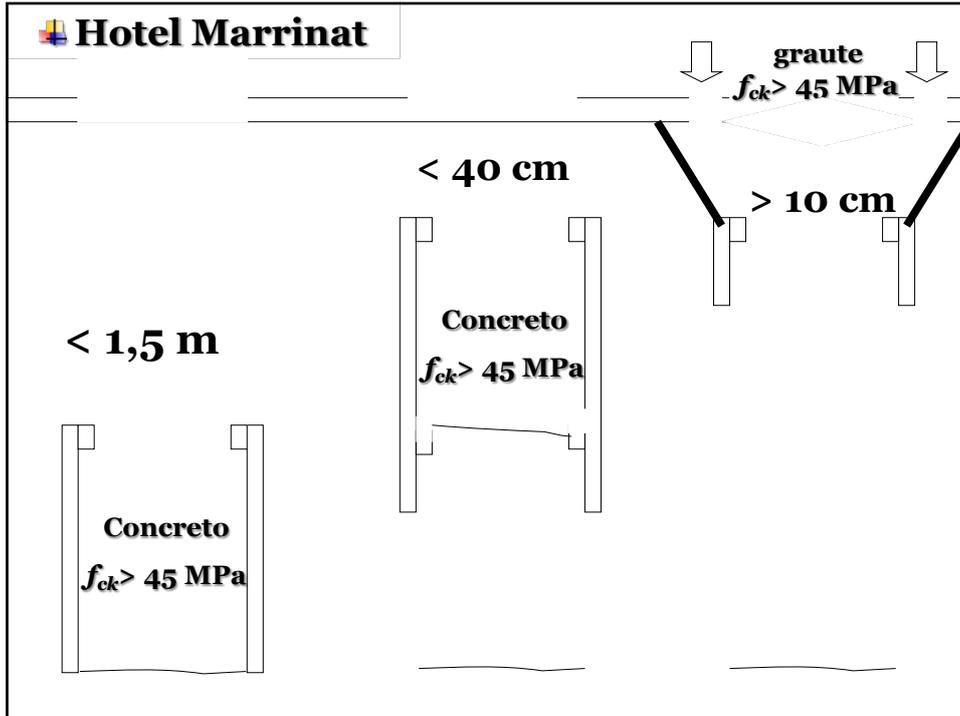
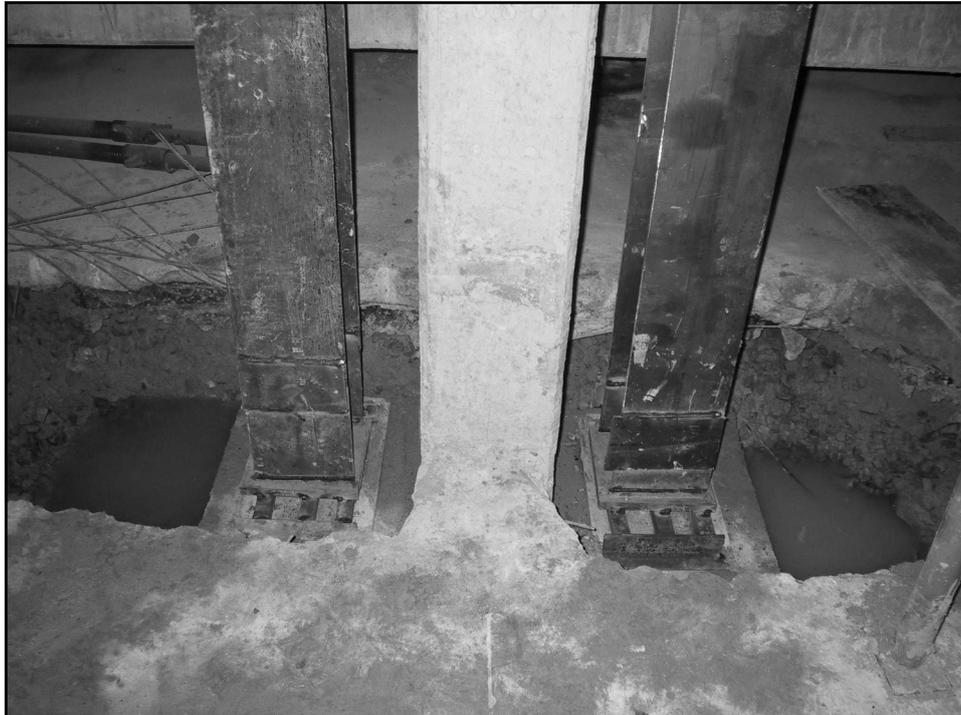
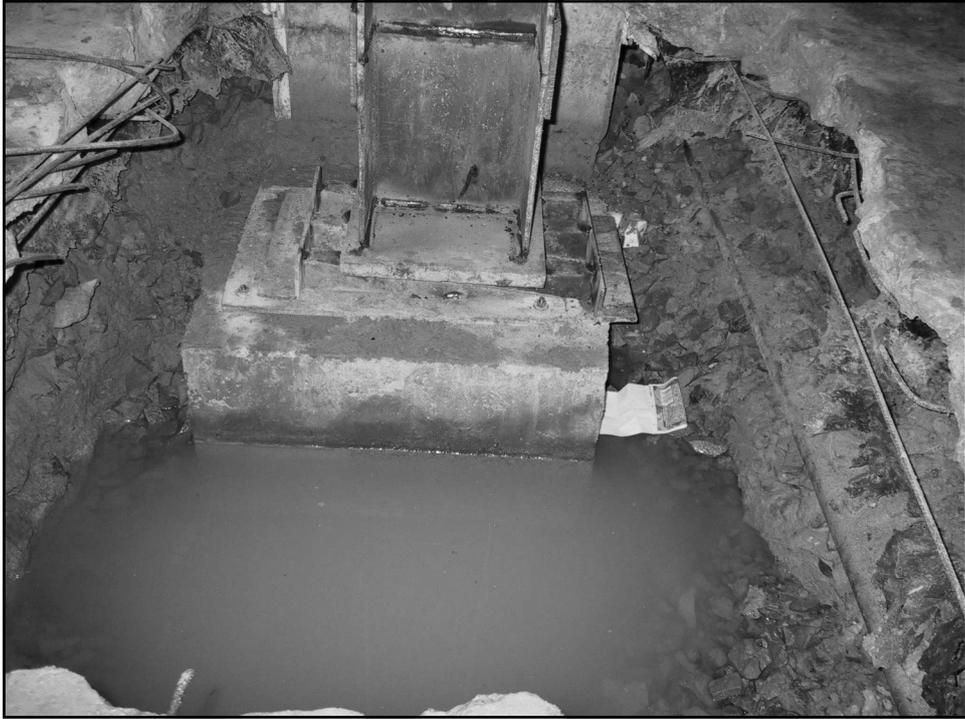
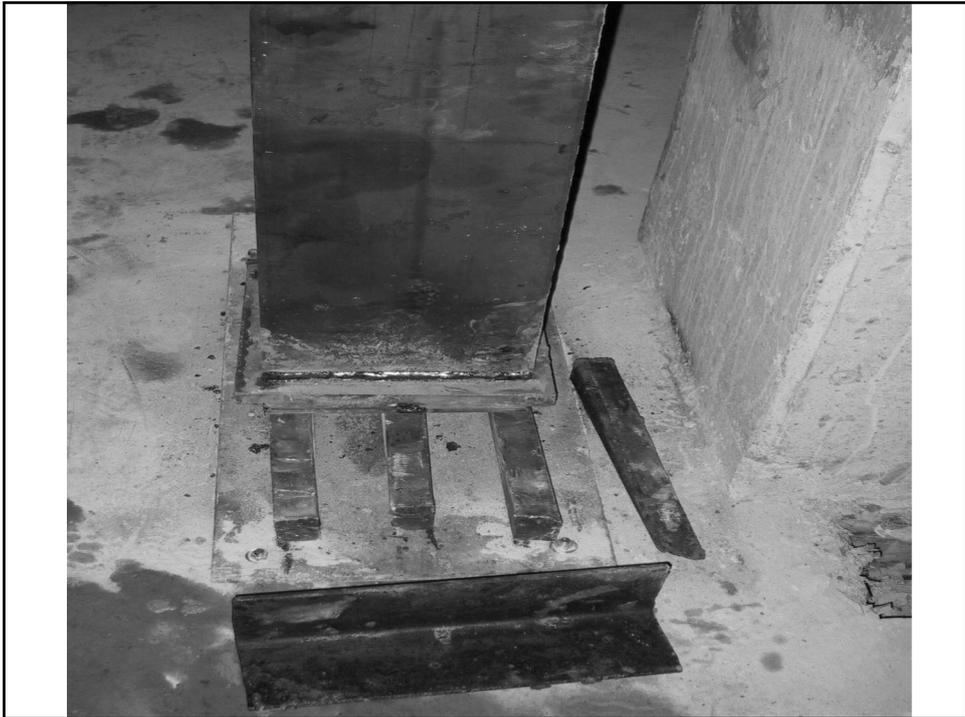
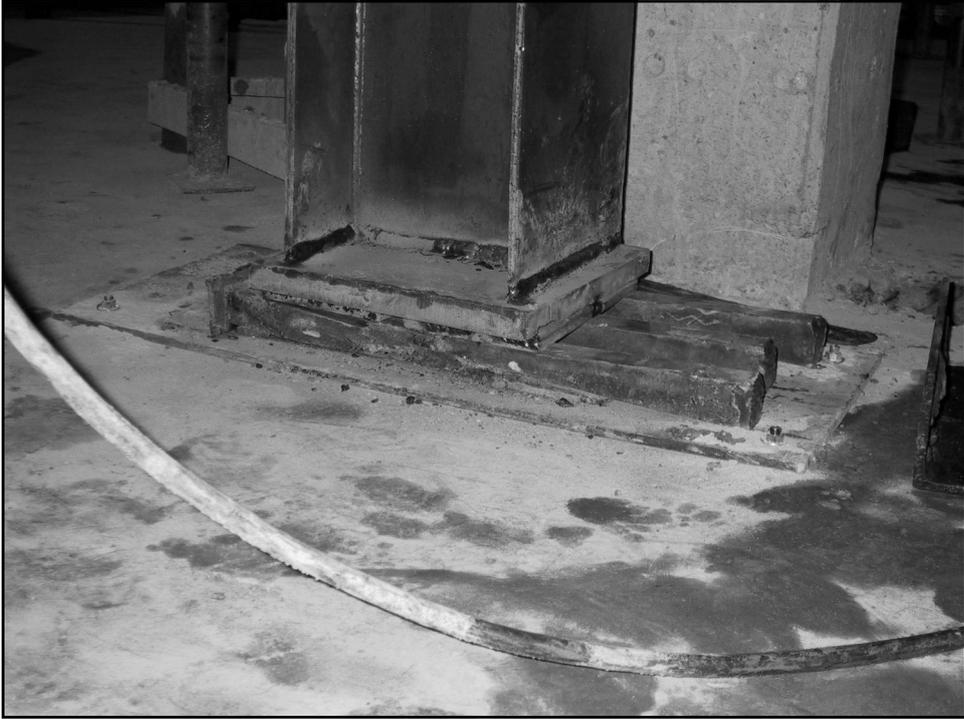
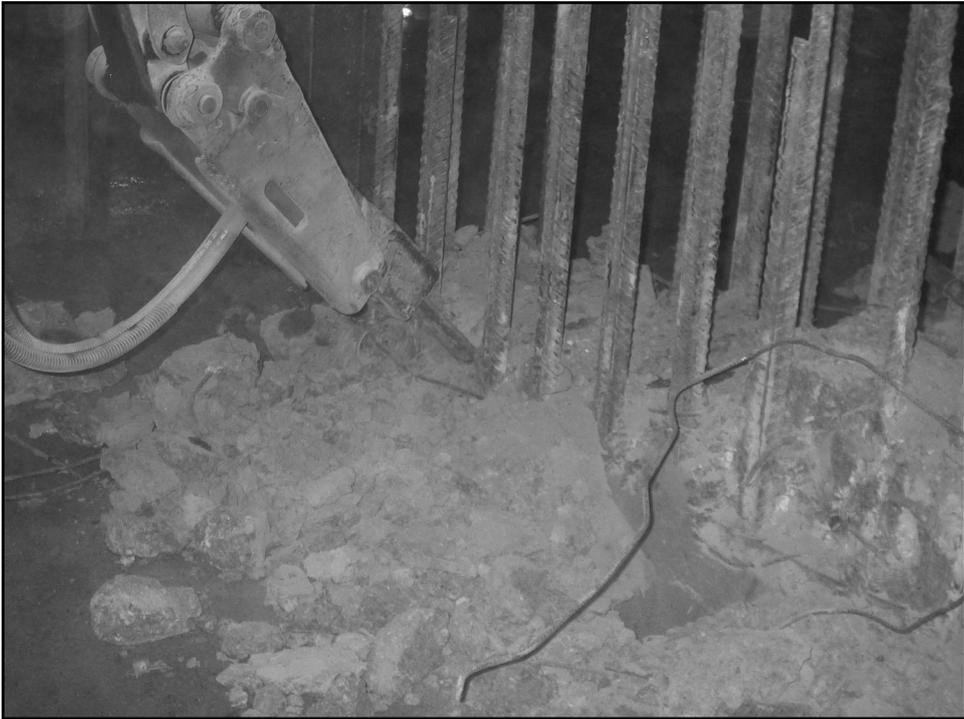
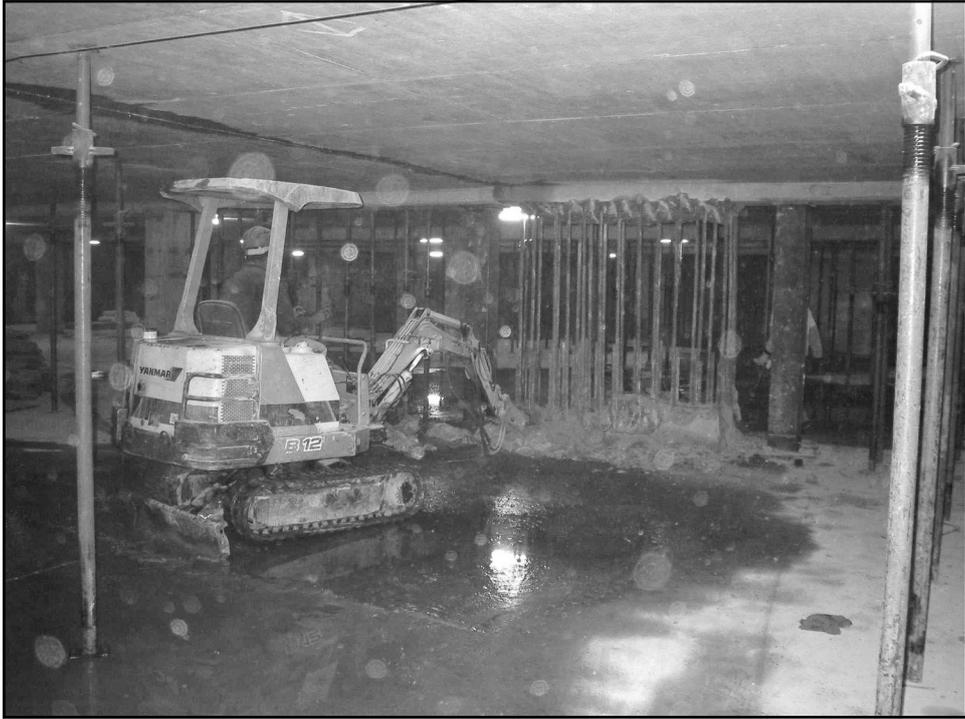
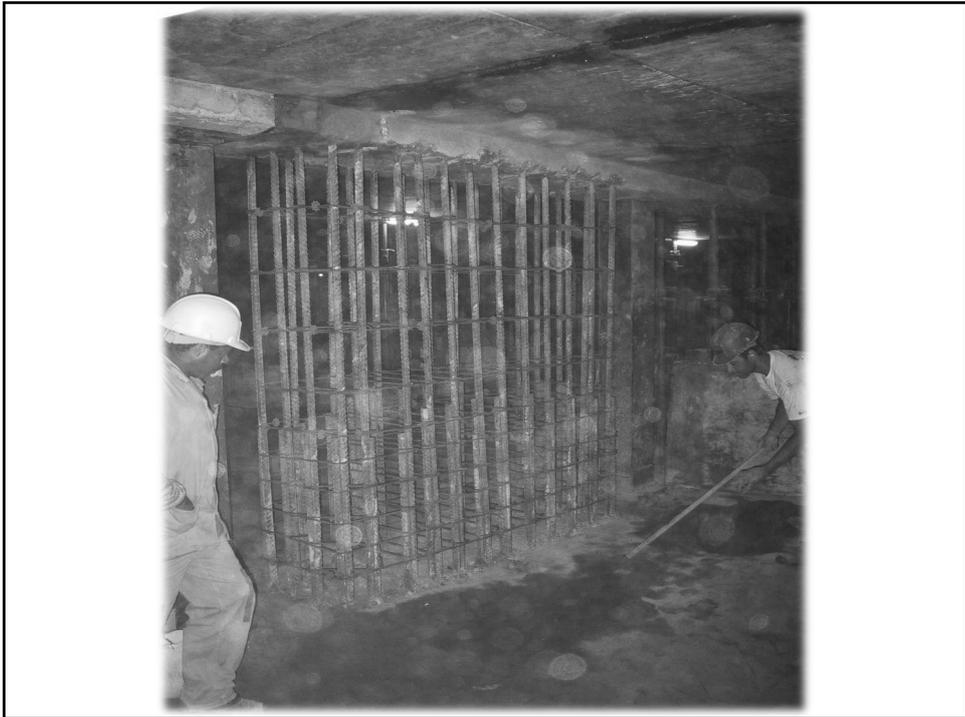
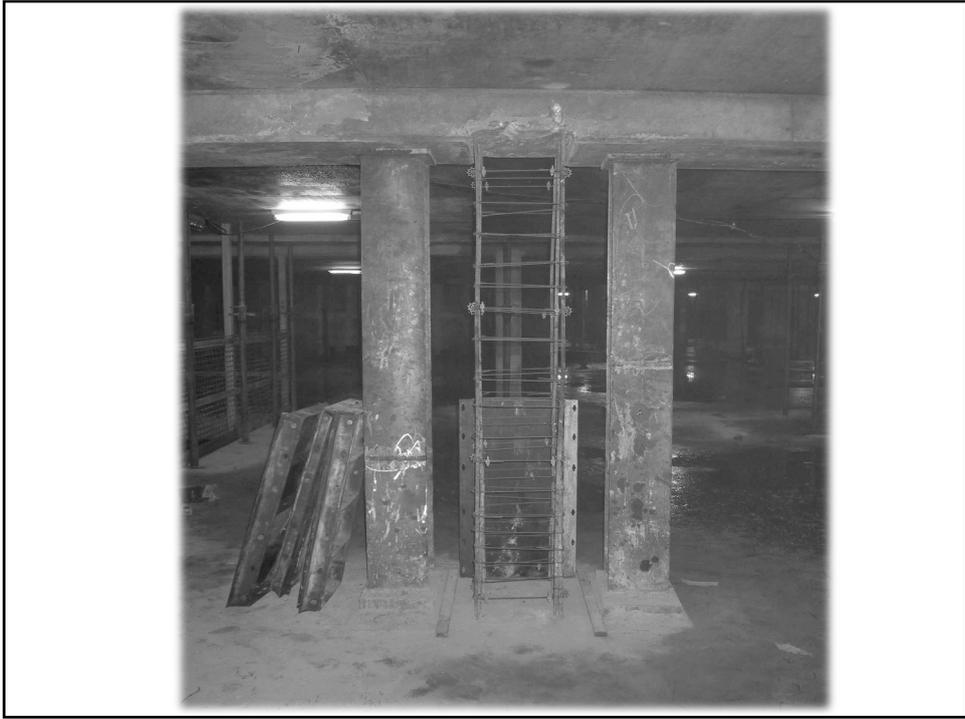
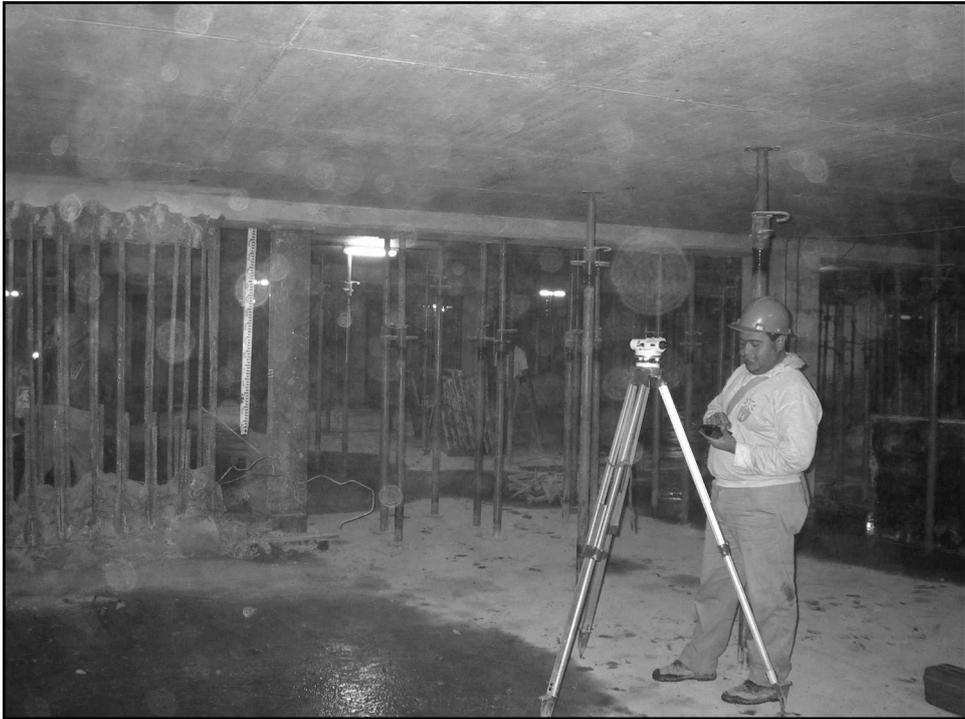
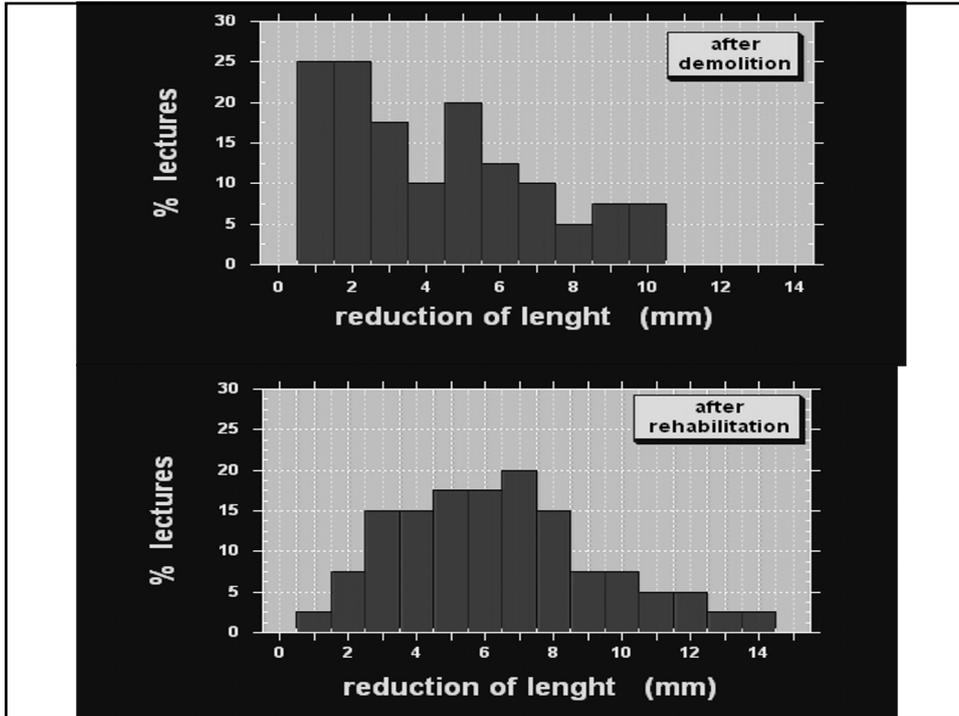
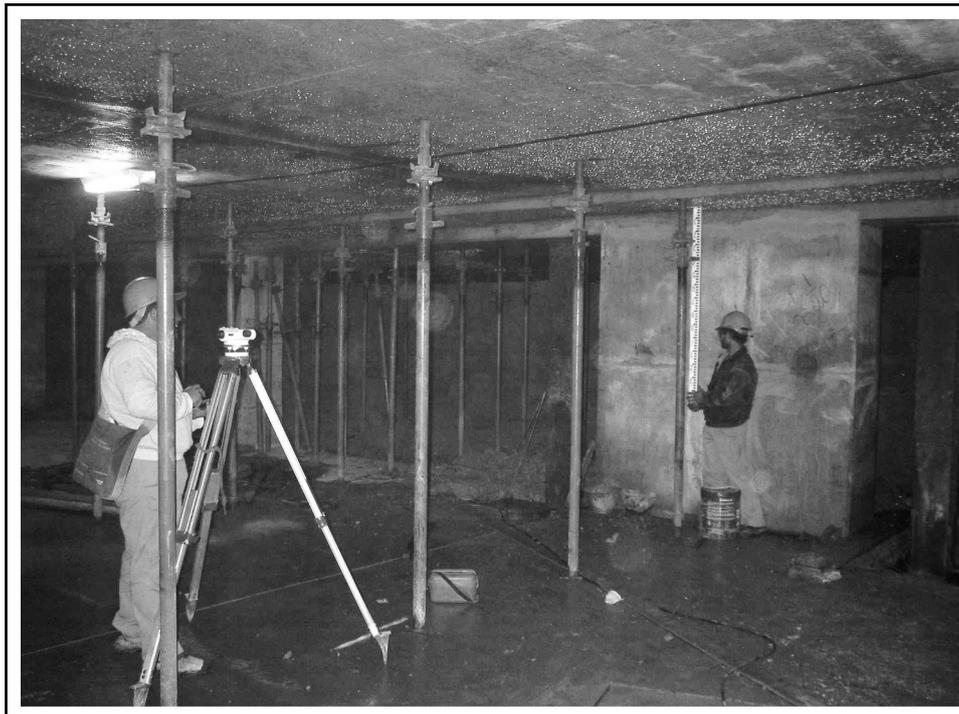
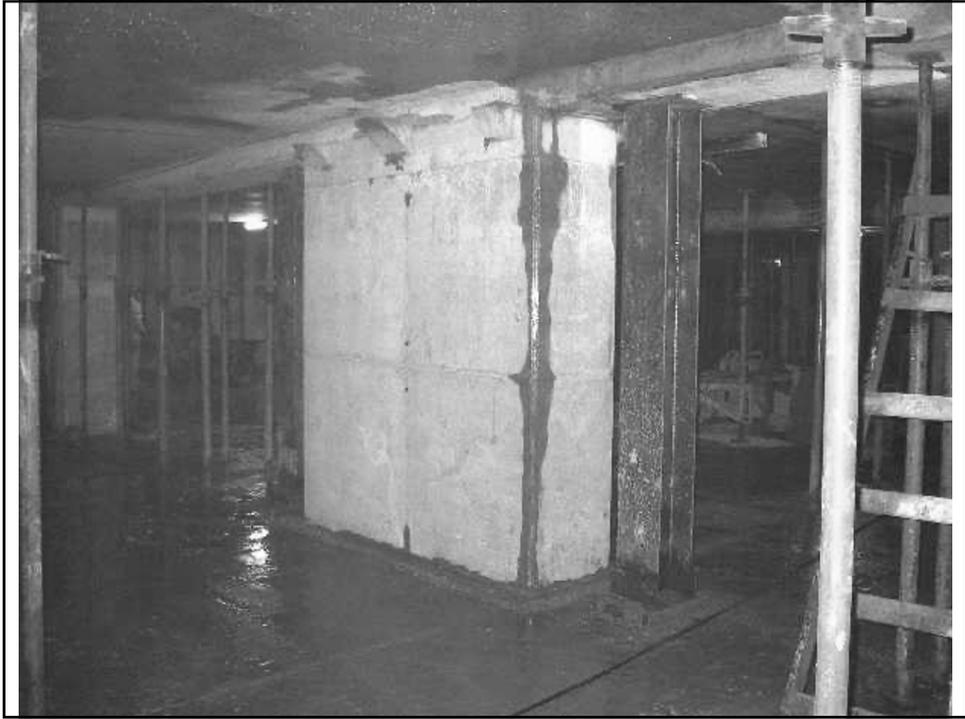
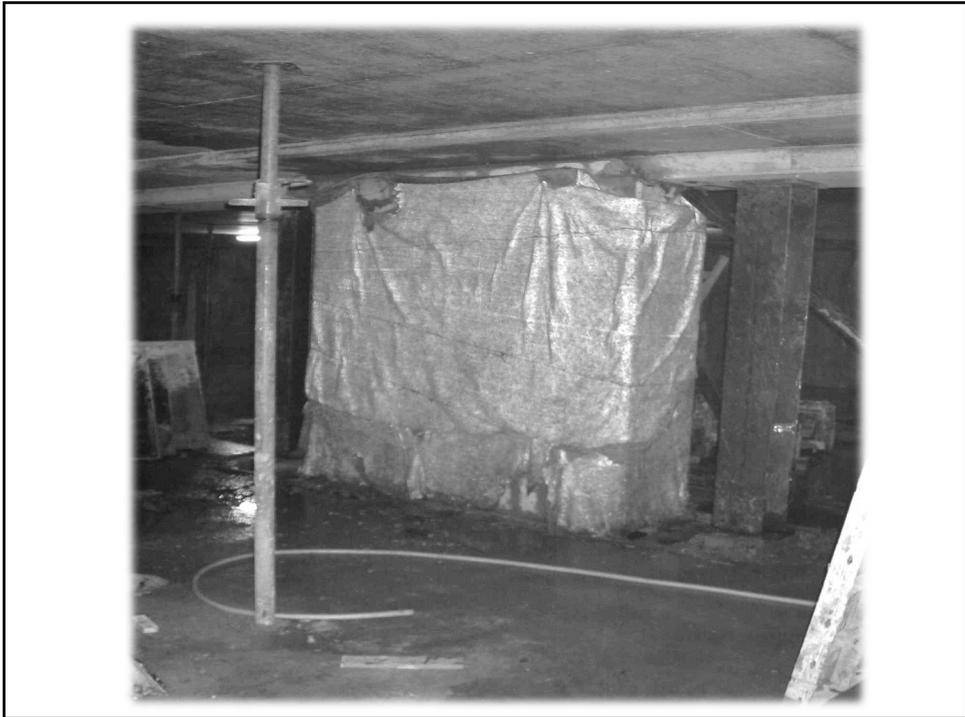
Hotel Marrinat

São Paulo → 2001

Edifício em construção $f_{ck} = 40 \text{ MPa}$

testemunhos $f_{ck,est} = 21 \text{ MPa}$

**preocupação → 4 andares em construção
acima deste 3º piso de garagem
(subsolo)**

Solução:

- **Demolir 14 pilares, 16 m³**
- **Escorar lajes e vigas**
- **Escorar andares inferiores e superiores**
- **Transferir as cargas para pilares metálicos temporários**
- **Adaptar fundação**
- **Reconstruir os pilares**
