Refuerzo y/o Rehabilitación de Columnas de Concreto (Hormigón) Armado sin alterar Geometría/Arquitectura

Douglas Couto
Engenheiro Civil
PhD Engenharia / Unicamp / Brasil
douglas.couto@concretophd.com.br

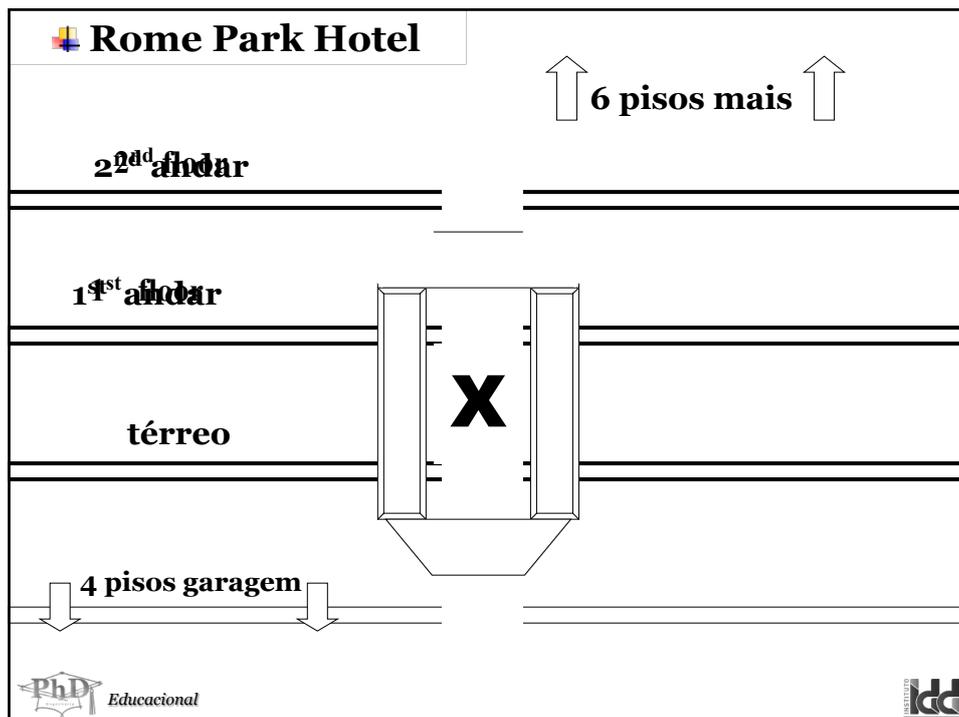
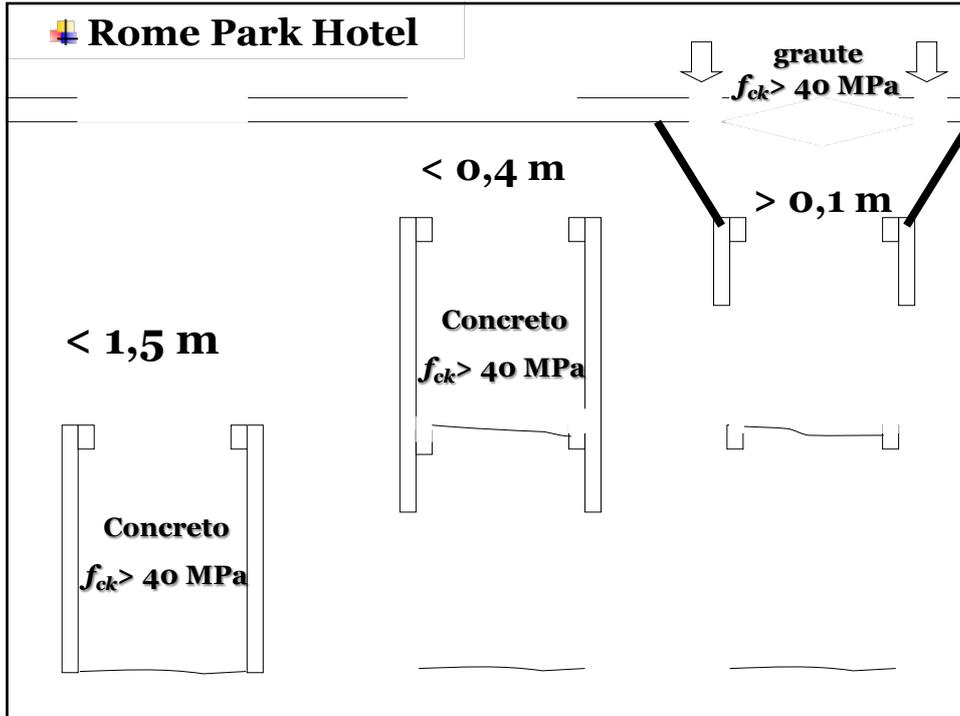
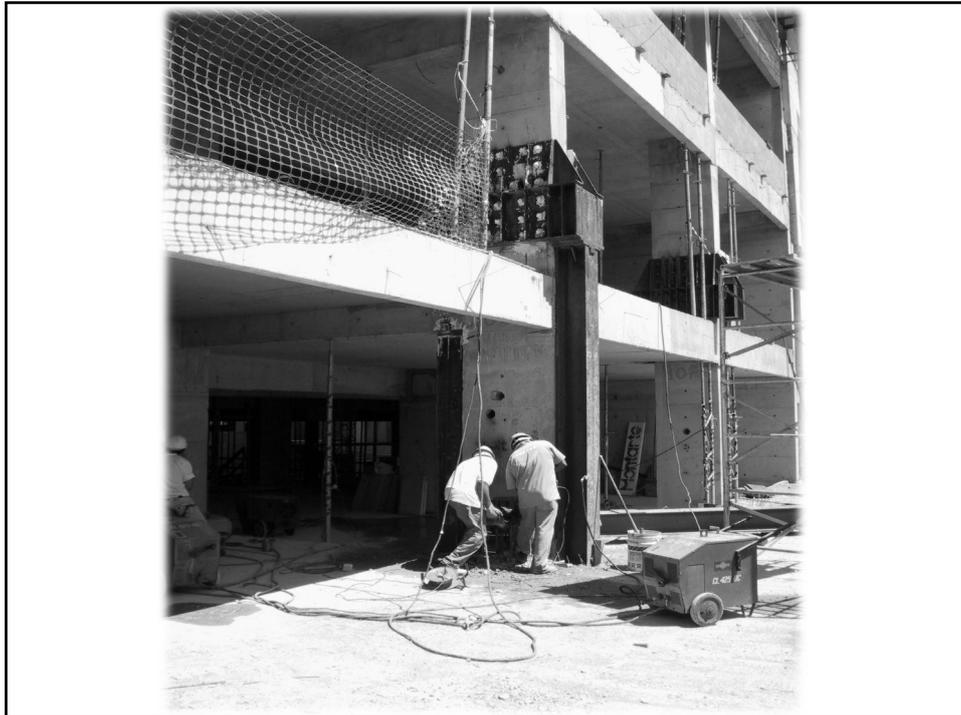
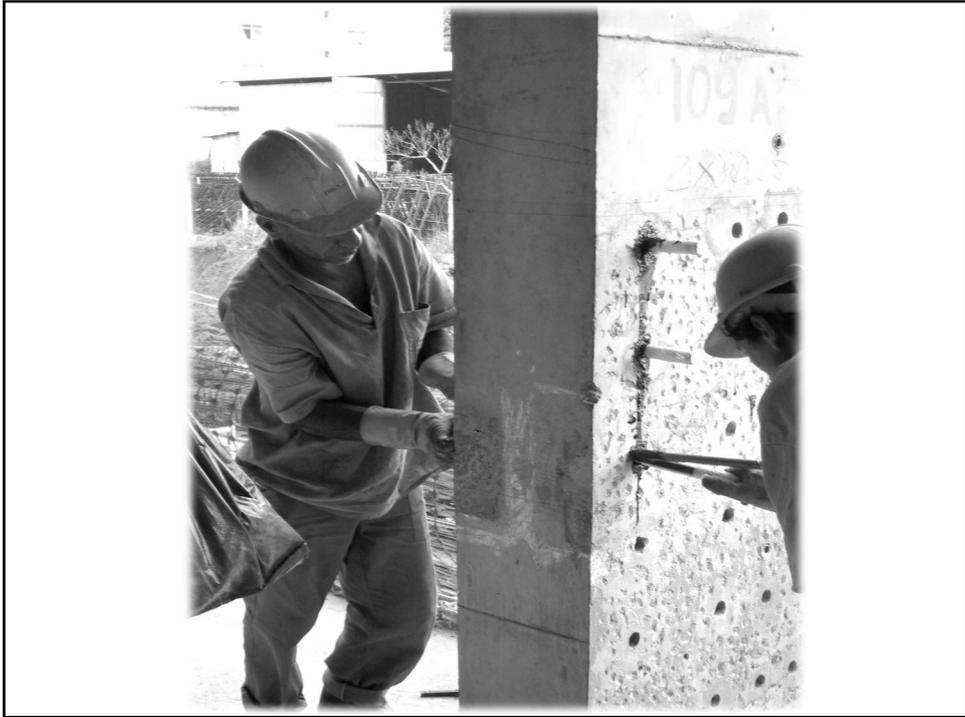
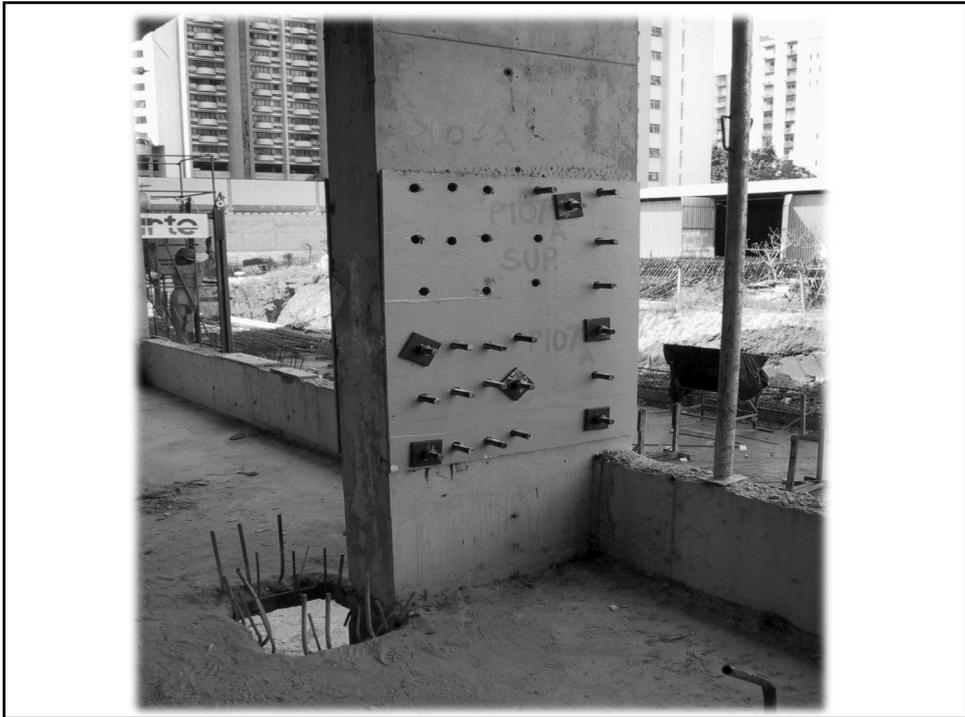
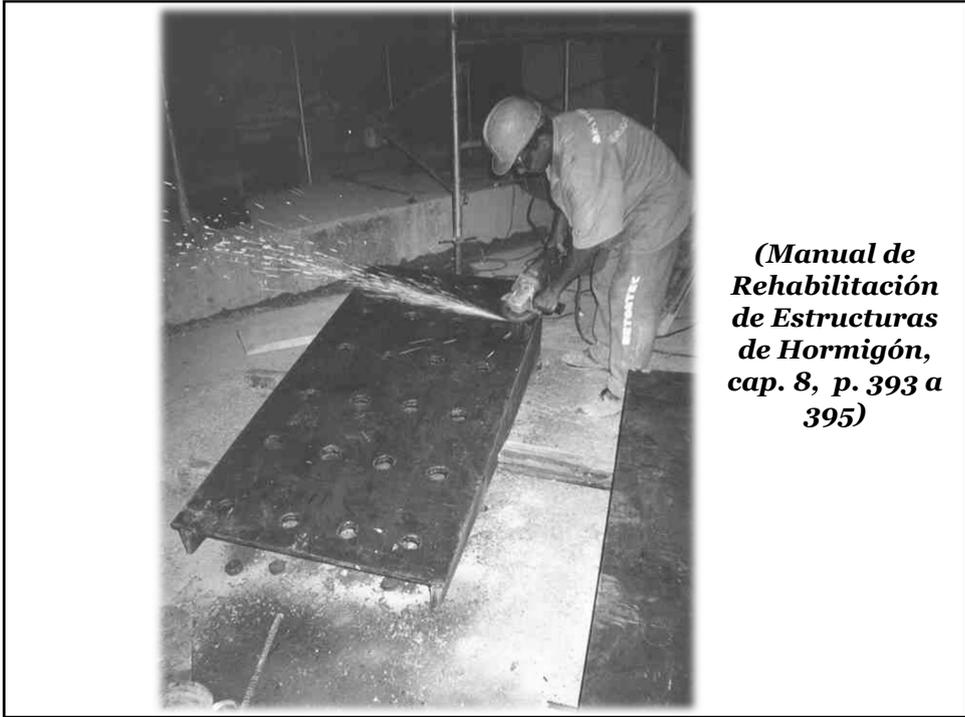
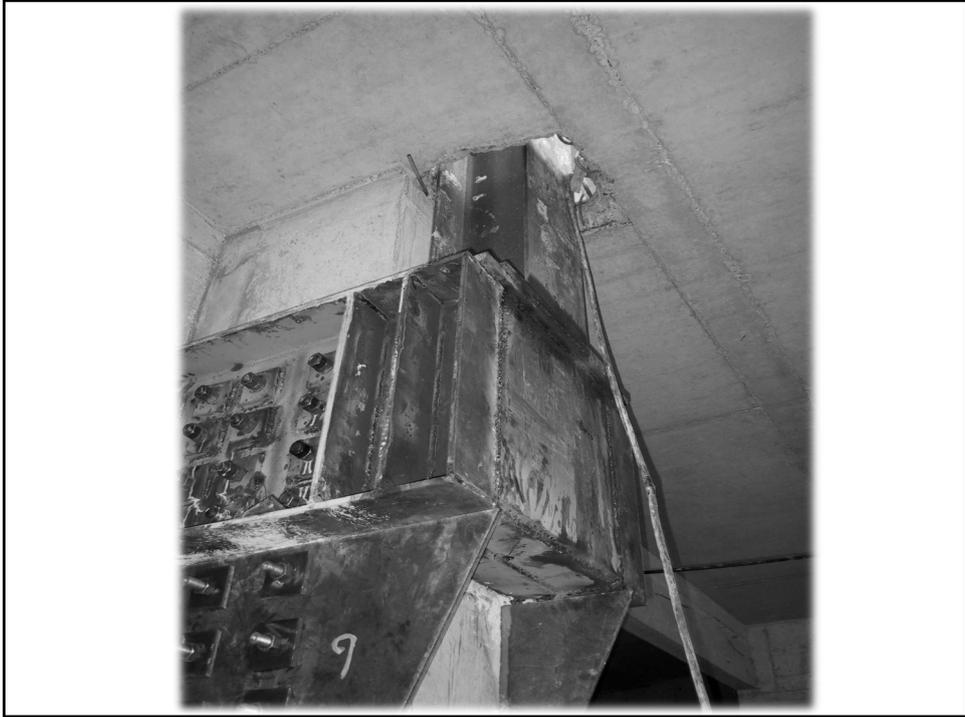
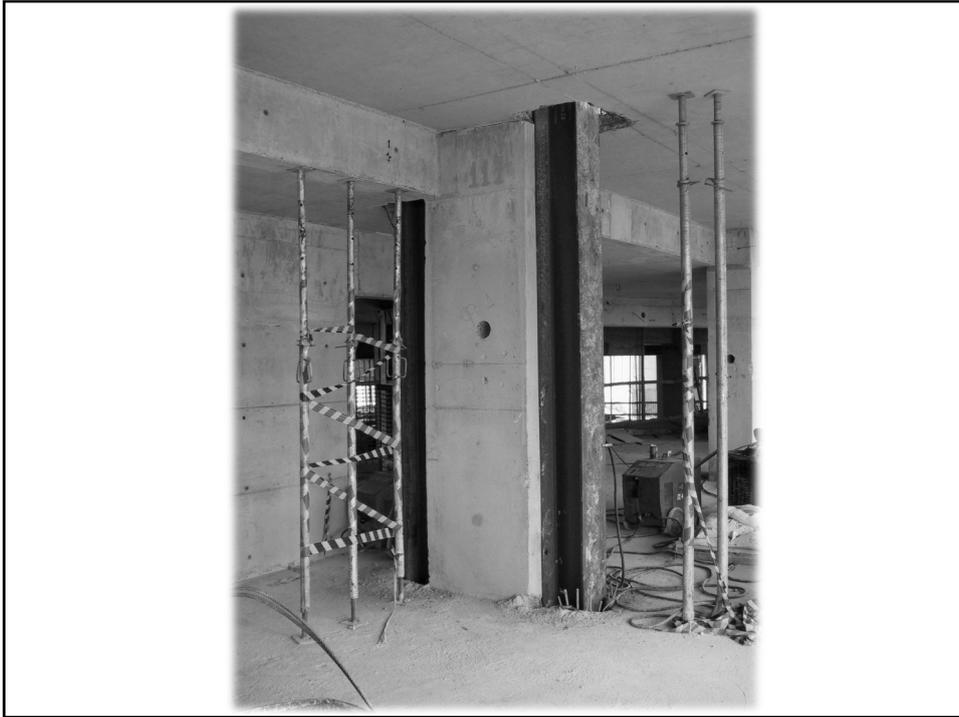
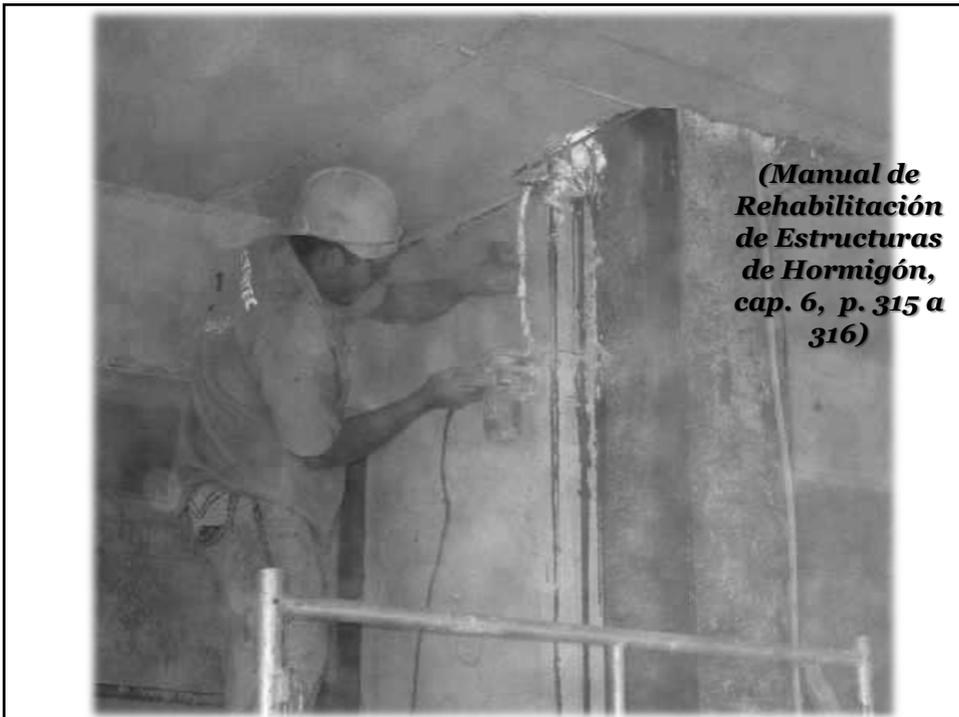
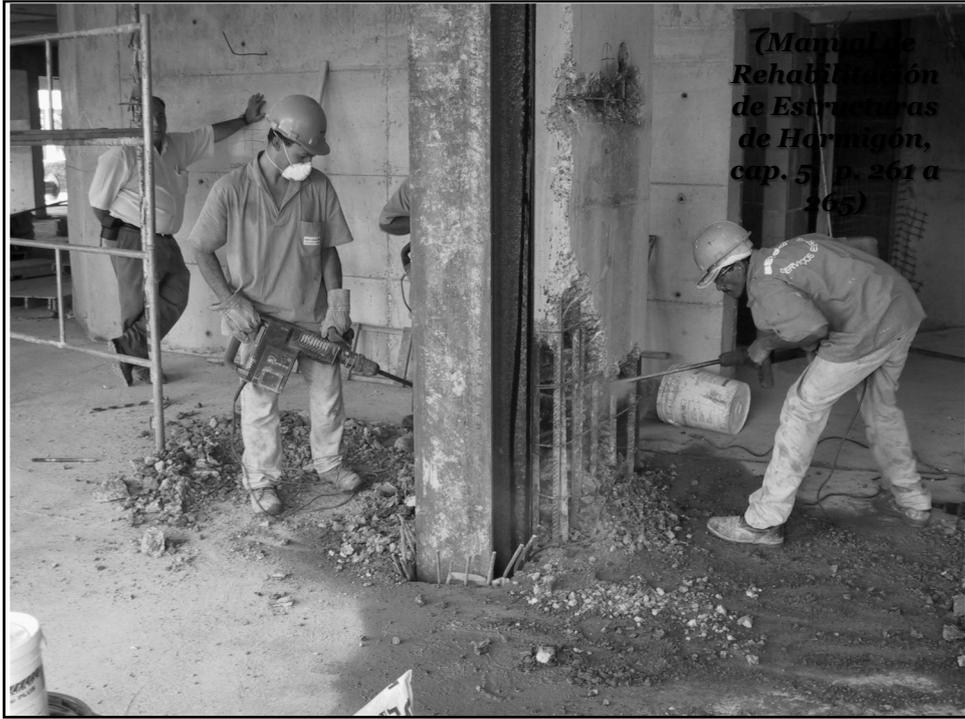
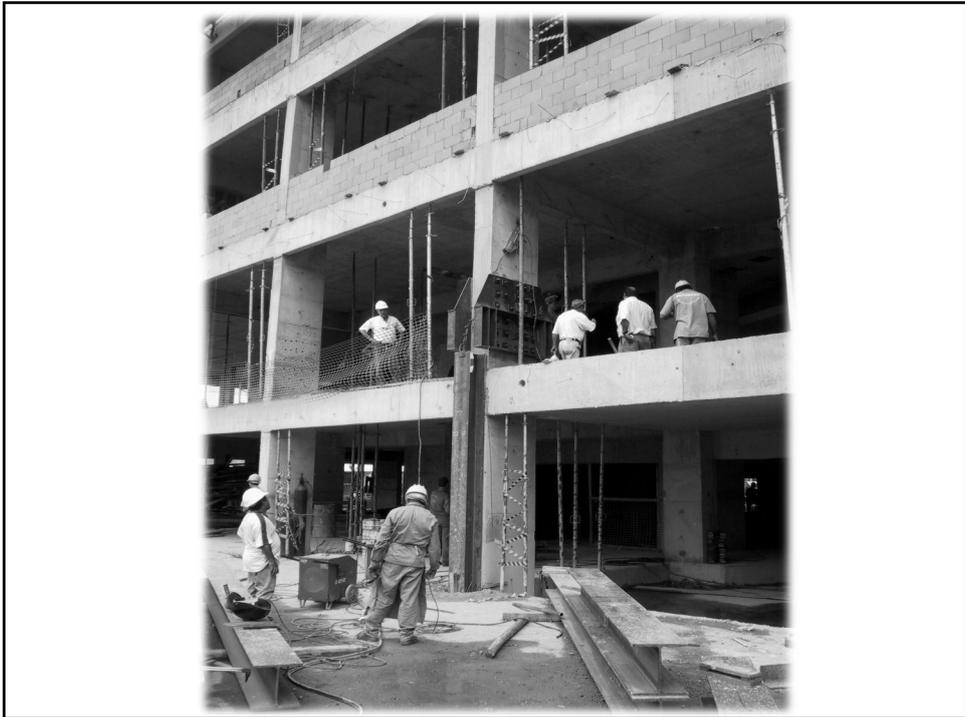
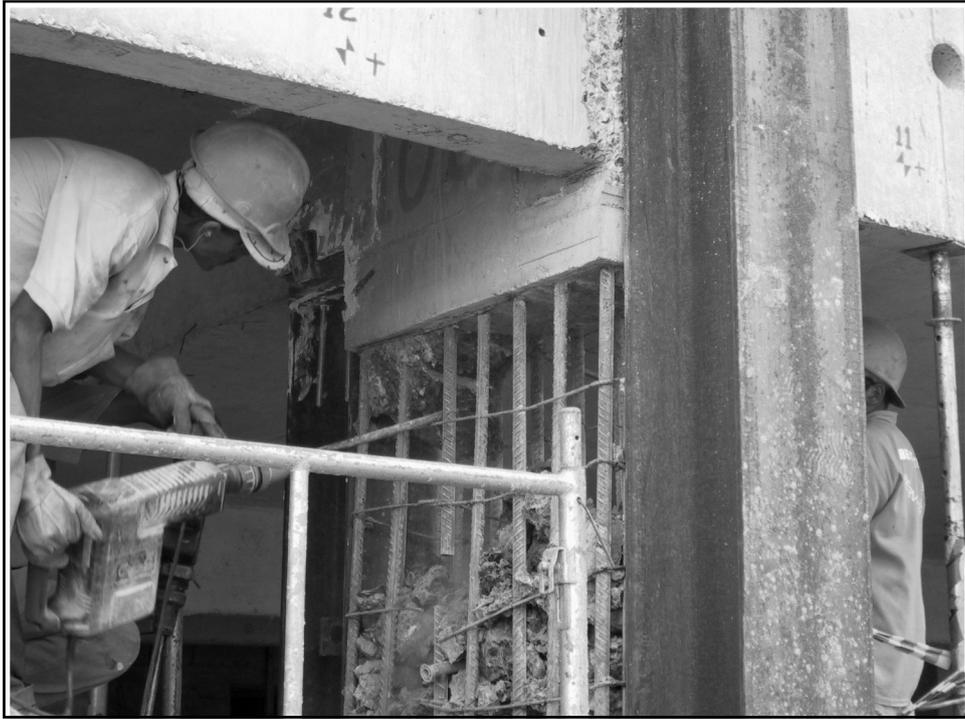
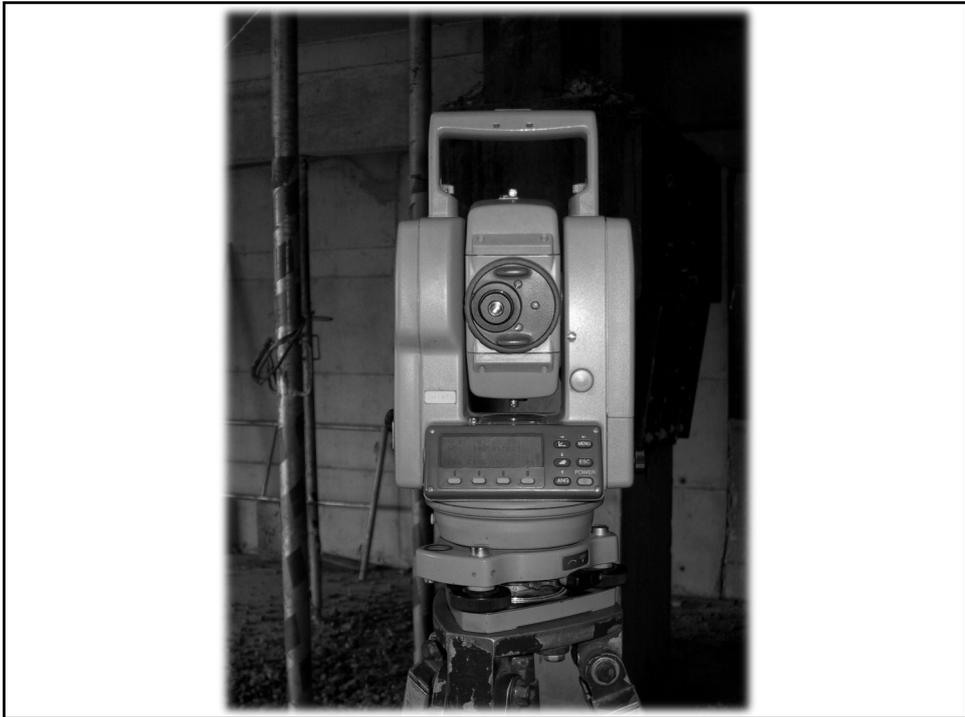
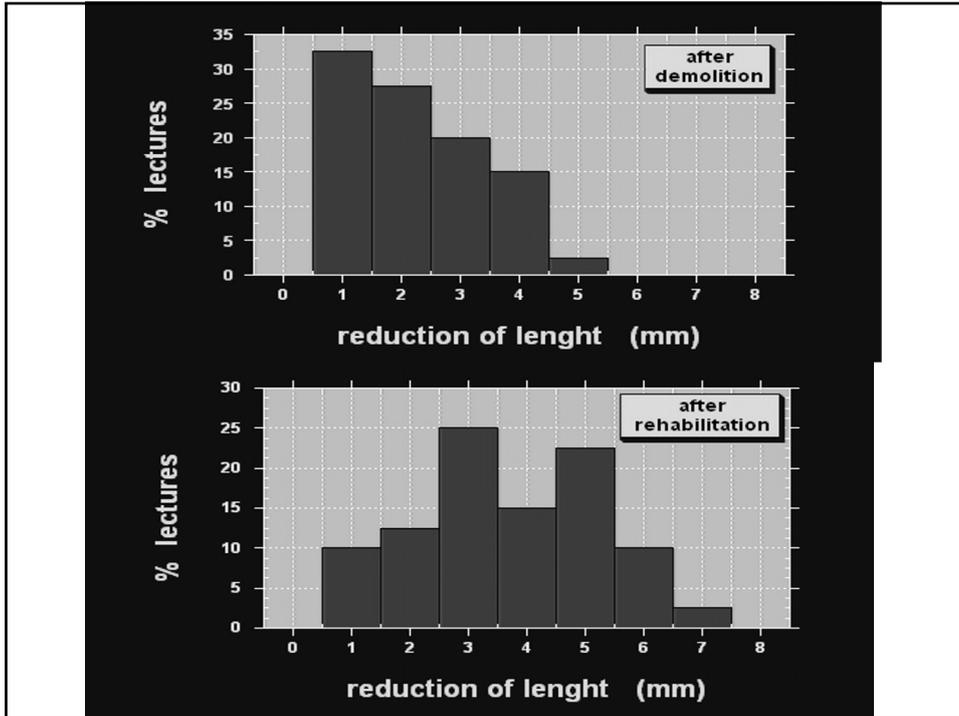
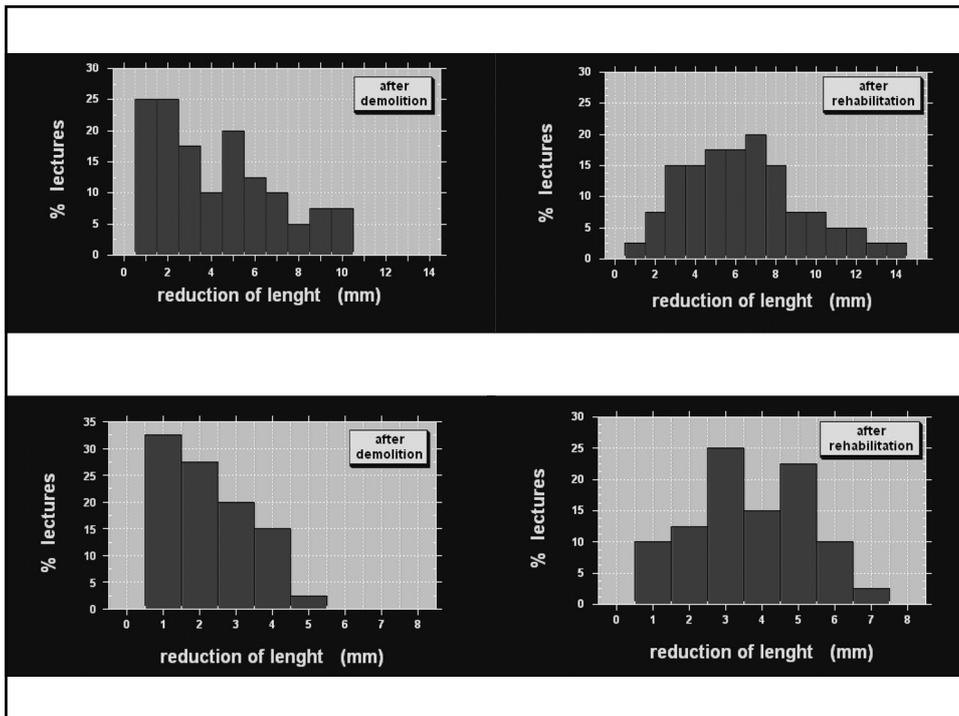
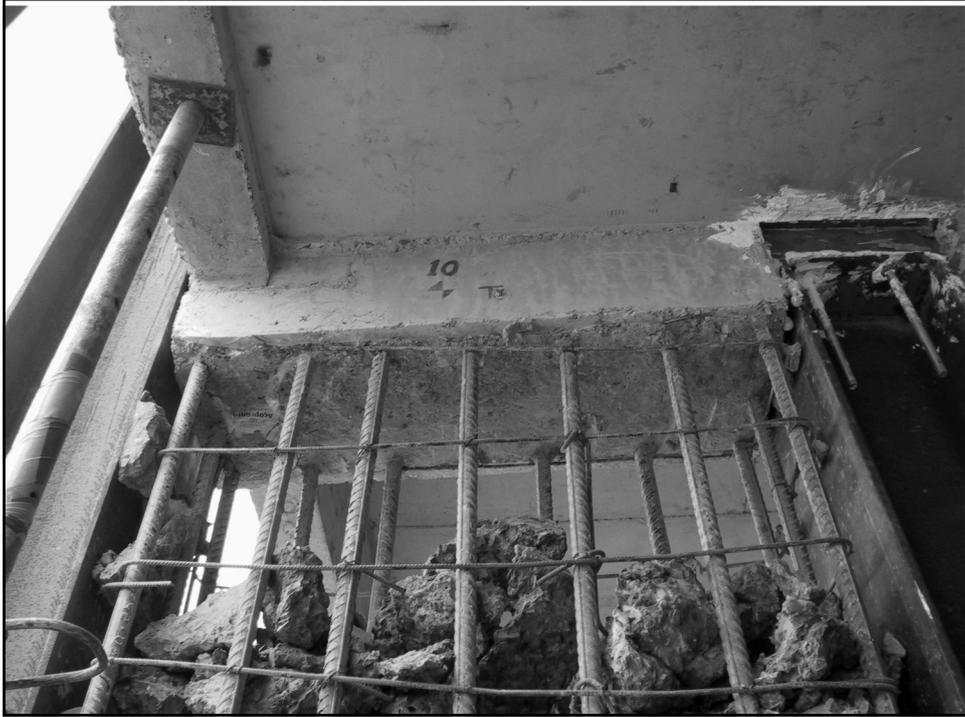
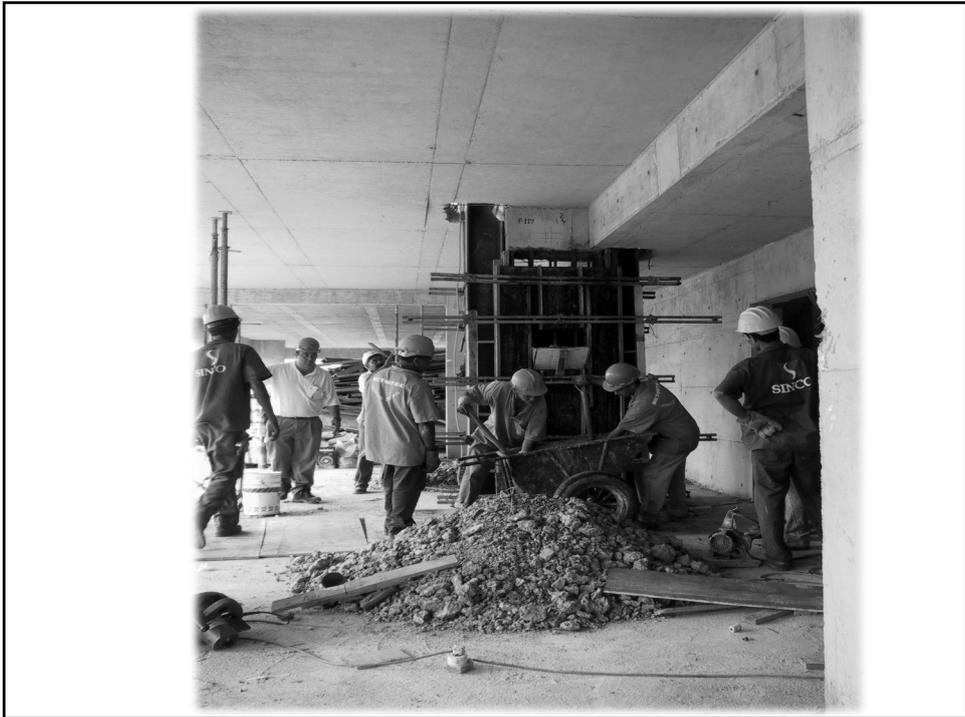
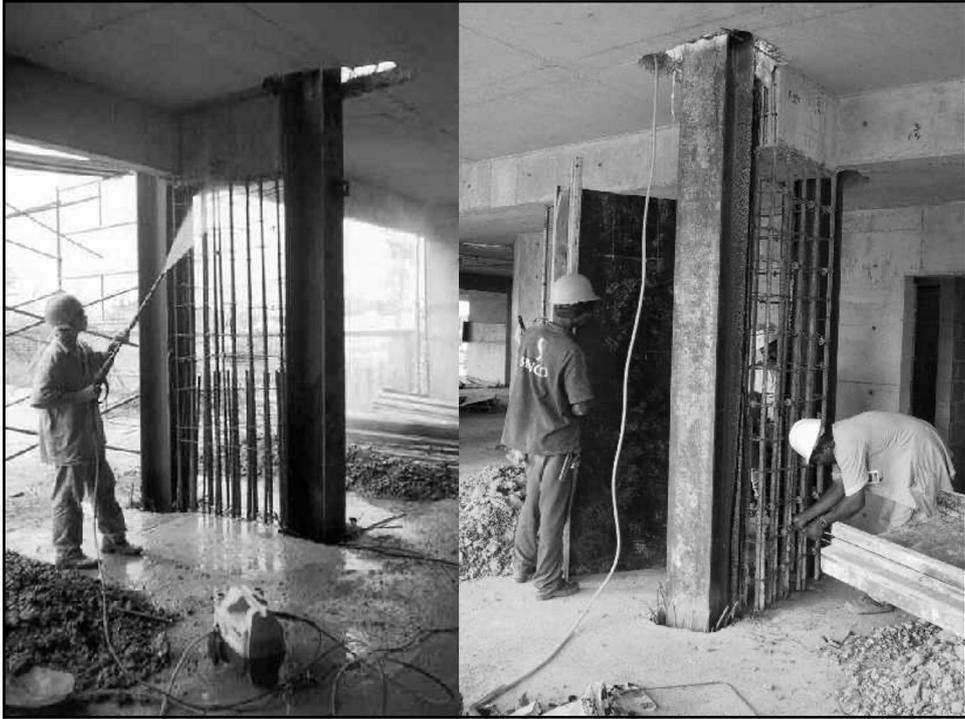
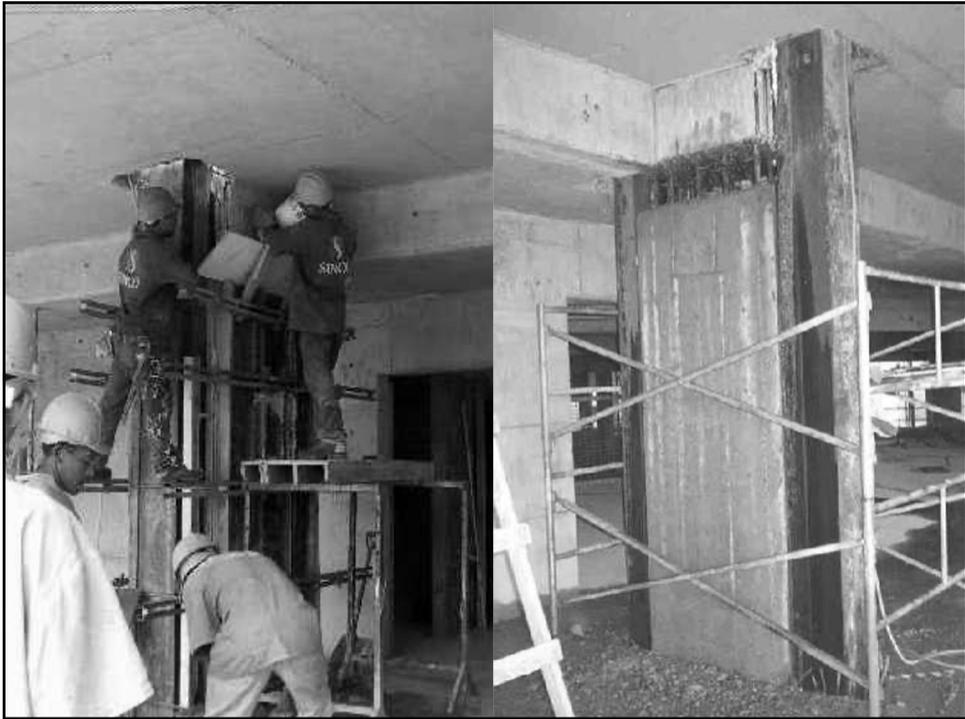
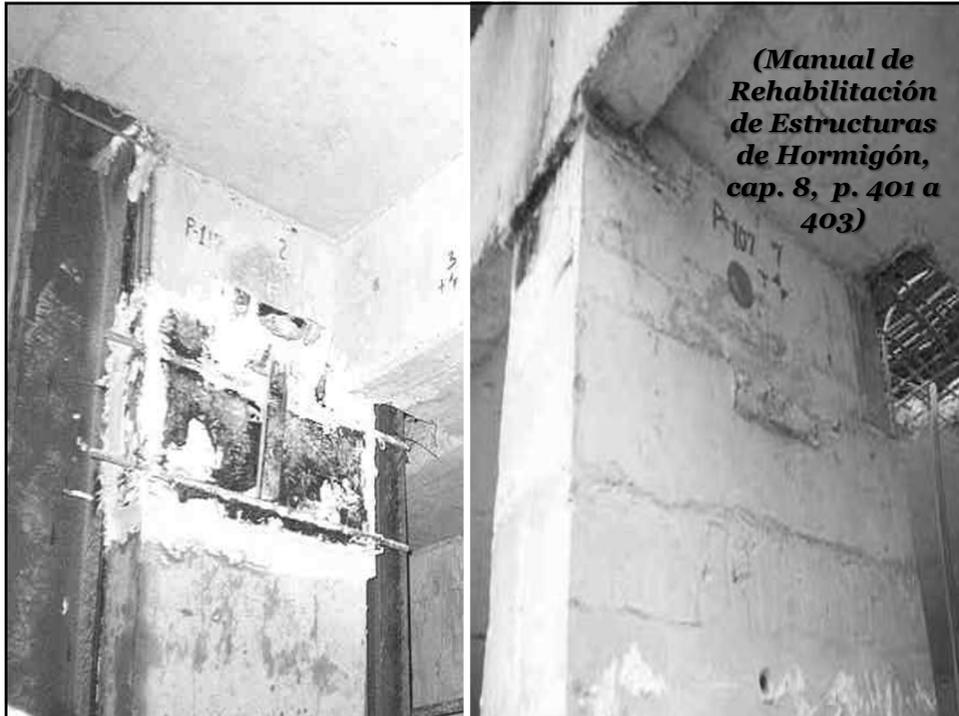
Rome Park Hotel

Alphaville SP → 2001

Edifício em construção $f_{ck} = 35 \text{ MPa}$

Testemunhos $f_{ck,est} = 19 \text{ MPa}$

**preocupação → 7 pisos em construção
acima do térreo**

Solução:

- **Demolir 7 pilares, 7 m³**
- **Escorar laje e vigas (não)**
- **Adaptar fundação (não)**
- **Transferir cargas a pilares metálicos temporários**
- **Reconstruir o pilar de concreto**

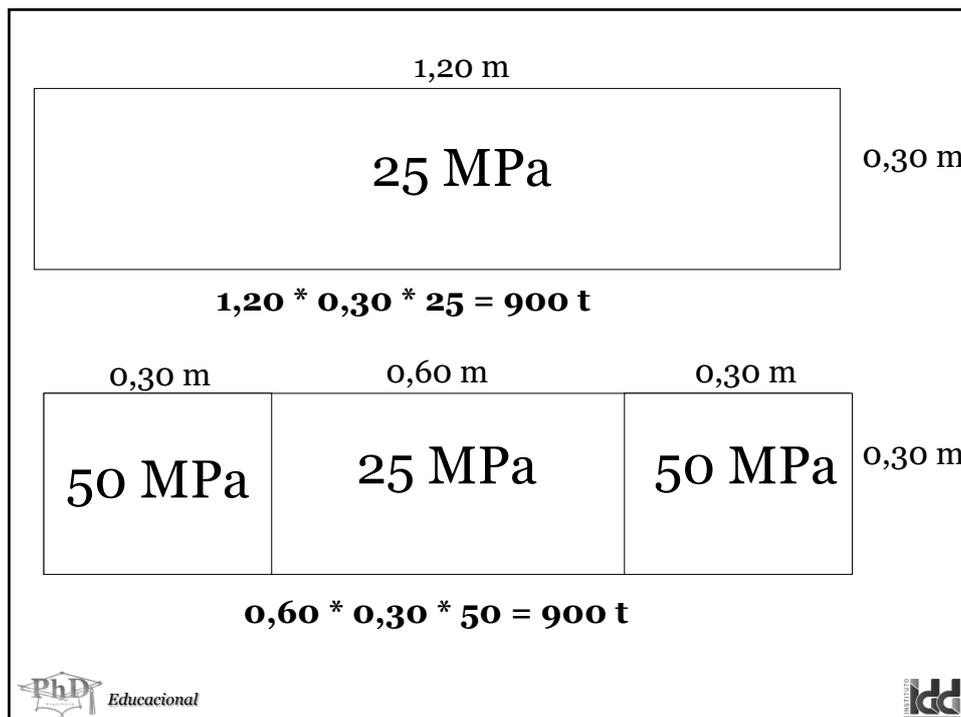
Substituir o concreto original por um mais resistente, por exemplo $f_{ck} = 25$ MPa por $f_{ck} = 50$ MPa

Sequência executiva da intervenção corretiva:

- Escoramento no andar localizado e demarcação dos trechos a serem demolidos;
- Demolição do primeiro trecho (Etapa 1);
- Montagem das formas providas de cachimbo;
- Concretagem do primeiro trecho com material indicado em projeto;
- Repetição do mesmo ciclo para a Etapa 2.
