## Arquitetura Planejada Visando a Longevidade de Estruturas de Concreto

*Architectural design for durability of concrete structures.*

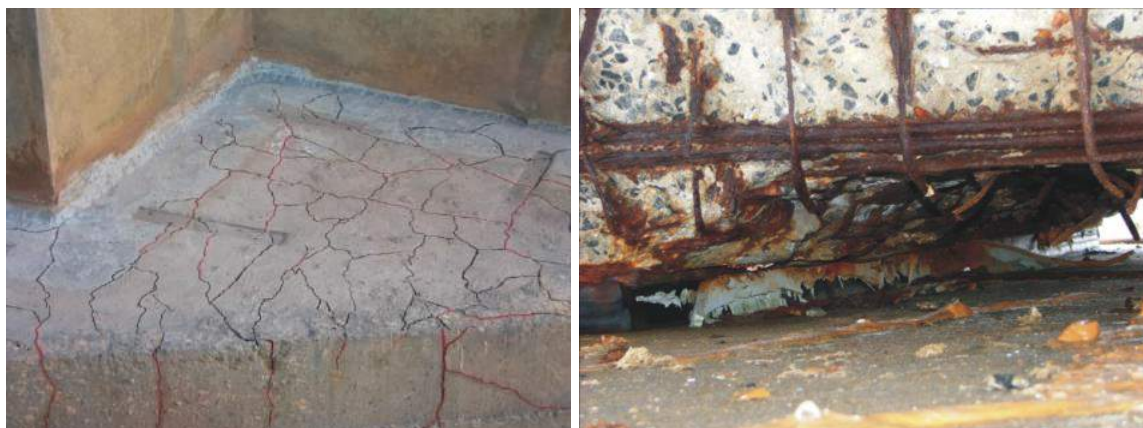
Figura 1. Exemplos de mecanismos de deterioração: reação álcali-agregado e corrosão por cloretos, respectivamente.

De forma simplificada e prudente, nota-se que toda a conceituação de vida útil está atrelada com mecanismos de envelhecimento e deterioração da estrutura de concreto (Fig. 1) que, segundo a ABNT NBR 6118 (2014), são divididos em: lixiviação, expansão por sulfatos e reação álcali-agregado (relacionados ao concreto); despassivação por carbonatação e pela ação de cloretos (relacionados à armadura); ações mecânicas, movimentações de origem térmica, impactos, ações cíclicas, retração, fluência e relaxação (relacionados com a estrutura propriamente dita).

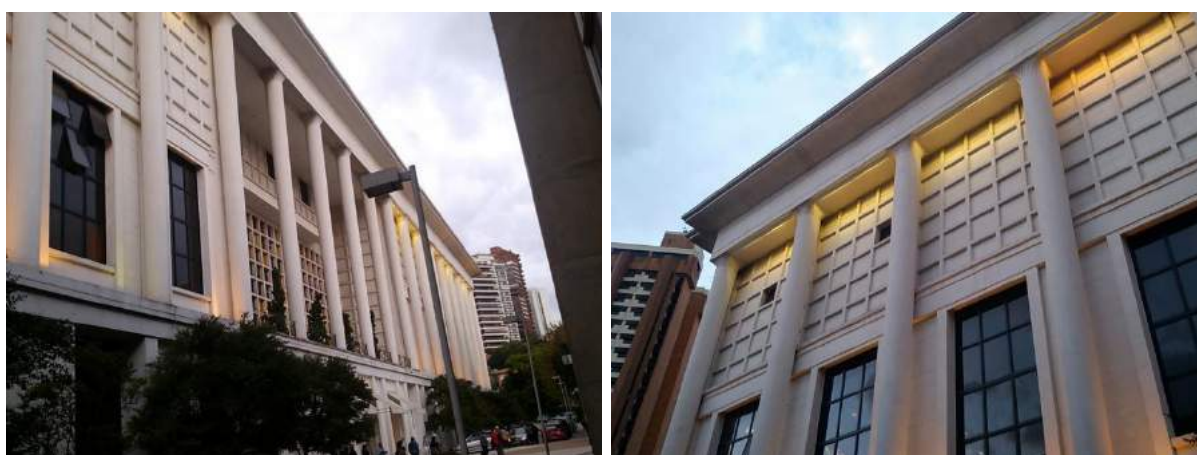
Figura 4. Detalhe do beiral prolongado adotado no prédio sede da FAAP, em São Paulo.

No prédio sede da FAAP (Fundação Armando Alvares Penteado) em São Paulo, sito na Rua Alagoas nº 903, no bairro Higienópolis, construído em 1947, é possível observar na prática a aplicação do conceito de detalhe arquitetônico envolvendo um beiral prolongado (Fig. 4), o que de fato pode ter colaborado para a excelente conservação natural da edificação, evidentemente atrelada com outros procedimentos de manutenção preventiva, que está vinculada à lavagem da fachada a cada 3 anos, aproximadamente, e a um programa de inspeção constante da estrutura, no qual ao se identificar uma anomalia ou não conformidade, imediatamente é provido o seu reparo.

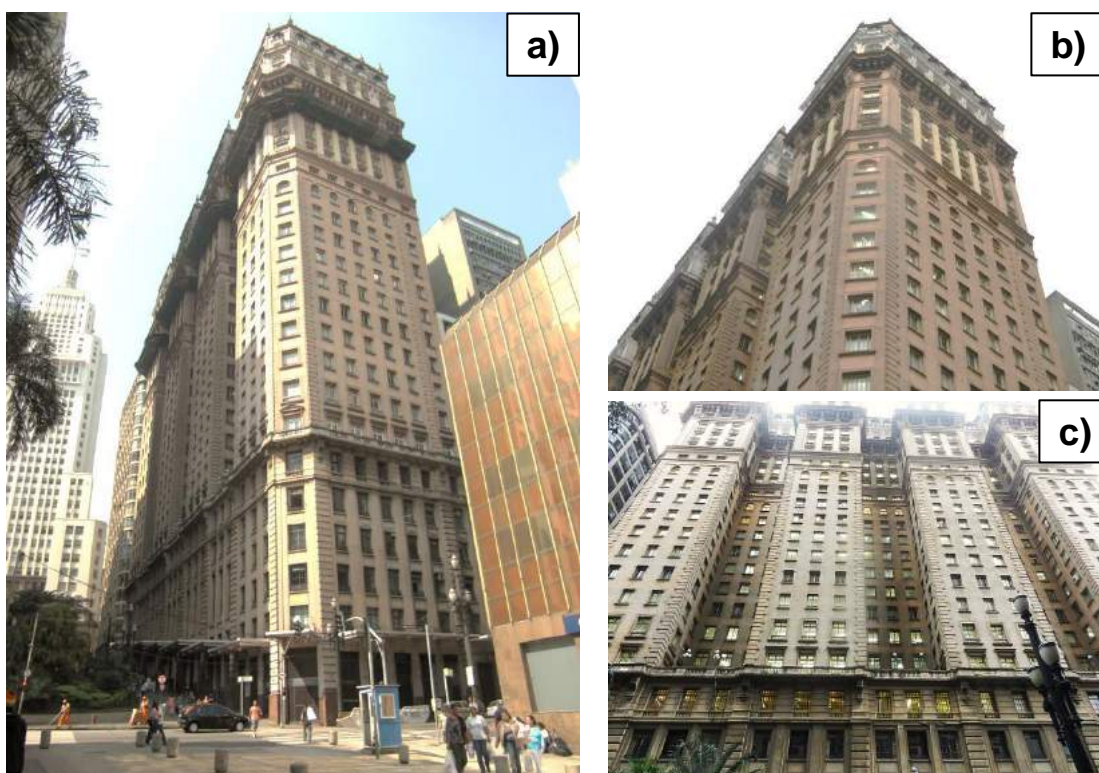
Figura 6. Edifício Martinelli: (a) vista da fachada na Av. São João; (b) detalhes arquitetônicos empregados; (c) após período chuvoso, não foram observados manchas de água na fachada (registro em abril/2017).

Um exemplo muito significativo sobre a aplicação dos conceitos de projeção em fachadas, implementação de cornijas, beirais, pingadeiras, entre outros detalhes, pode ser observado no Edifício Martinelli, construído em 1929, sito na Rua São Bento nº 405, no centro da cidade de São Paulo. A edificação possui dispositivos protetores naturais, providos por detalhes arquitetônicos que “expulsam” a água das fachadas e permitem uma vida útil longa de mais de 85 anos, conforme se observa na Fig. 6. Fato é que, nesses casos, a importância da qualidade do concreto e da espessura de cobertura é de relevância secundária. Adicionalmente, o programa de manutenção deste edifício consiste na lavagem com baixa pressão das fachadas a cada 5 anos, visando a preservação da coloração original, e na reposição do hidrofugante aplicado e reparo eventual dos trechos com deslocamento de argamassa a cada 8 anos.

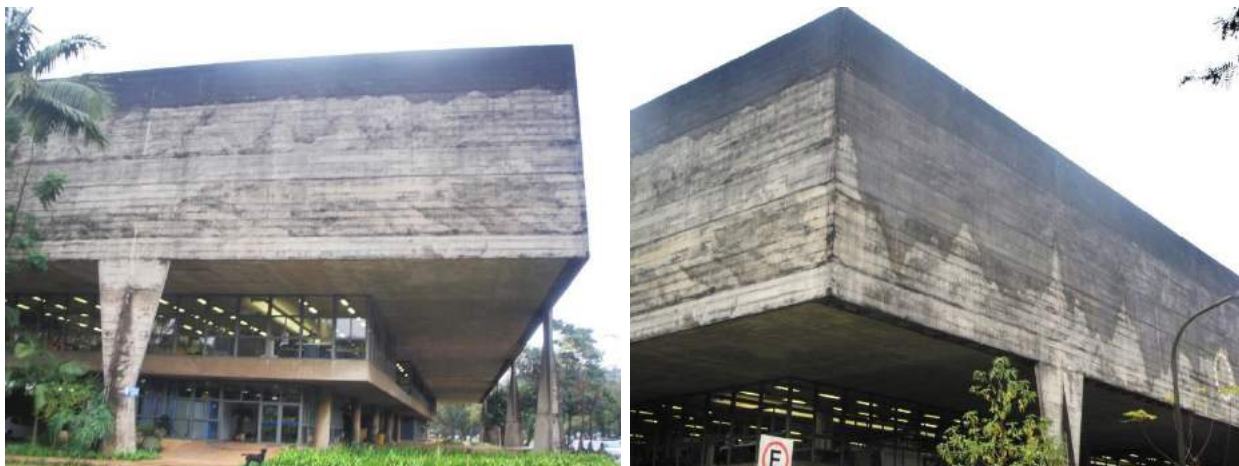
Figura 9. Detalhe da evolução do fluxo de água proveniente das chuvas pelas empenas do prédio da FAU USP.

Erros de execução como a baixa espessura de cobrimento detectada durante inspeção realizada em diversos pontos das empenas, aliados a uma falta de manutenção preventiva contribuíram para esse quadro de avaria, no entanto, a ausência de detalhes arquitetônicos possivelmente favoreceu o cenário precoce degradante, quando observado o comportamento do fluxo de água nas empenas num dia de chuva (Fig. 9).

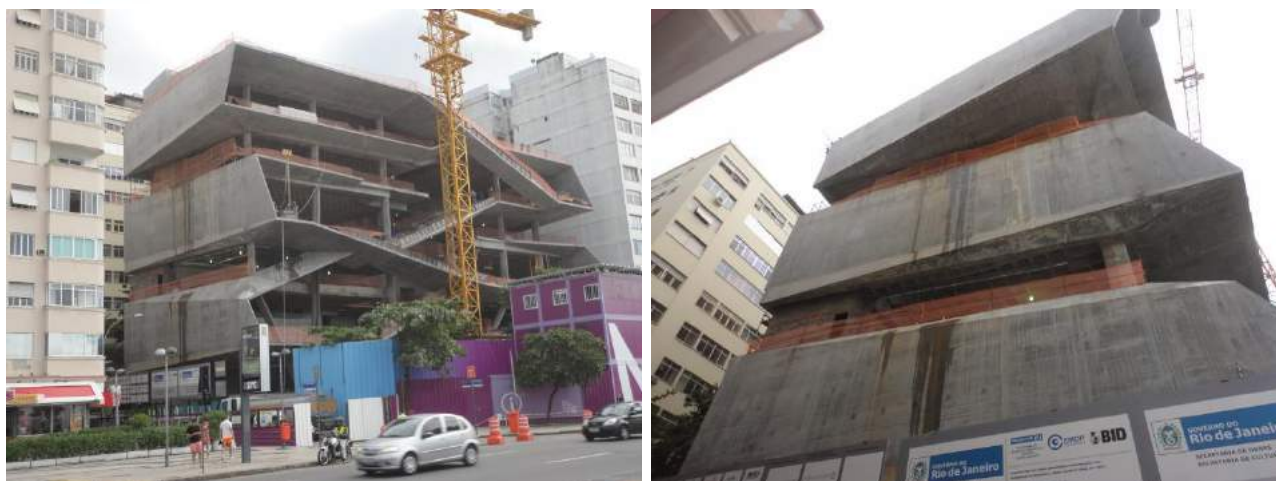
Figura 11. Detalhe dos fluxos de água observados nas empenas da fachada da nova sede do MIS RJ, após período chuvoso (registro de 20/06/2014).

Outro projeto expressivo onde o fluxo de água pode se tornar um problema, caso soluções arquitetônicas, proteções superficiais e de manutenção não sejam adequadamente previstas, é o Museu de Imagem e do Som do Rio de Janeiro (MIS-RJ). Assim como na FAU, há locais onde o fluxo de água será frequente e em contato direto com a estrutura em concreto aparente, conforme pode ser observado na Fig. 10. Corroborando esse cenário, é possível observar o comportamento do fluxo de água num dia de chuva numa das fachadas da estrutura do MIS-RJ durante a sua fase de acabamentos (Fig. 11).

Para contornar essa exposição desfavorável da estrutura à água de chuva, foi especificado um sistema duplo de proteção superficial envolvendo hidrofugante (hidrorepelente) base 100% silano (duas demãos) e posterior revestimento com solução aquosa hidro e oleofugante base fluorsilano (aplicação em 1 demão) com propriedades *easy to clean*, com renovação da segunda etapa do sistema de proteção superficial em intervalos inferiores a cinco anos, considerando as ressalvas de um programa de manutenção preventiva adequado para assegurar uma vida útil da estrutura superior a 50 anos (BRITEZ et al., 2016).

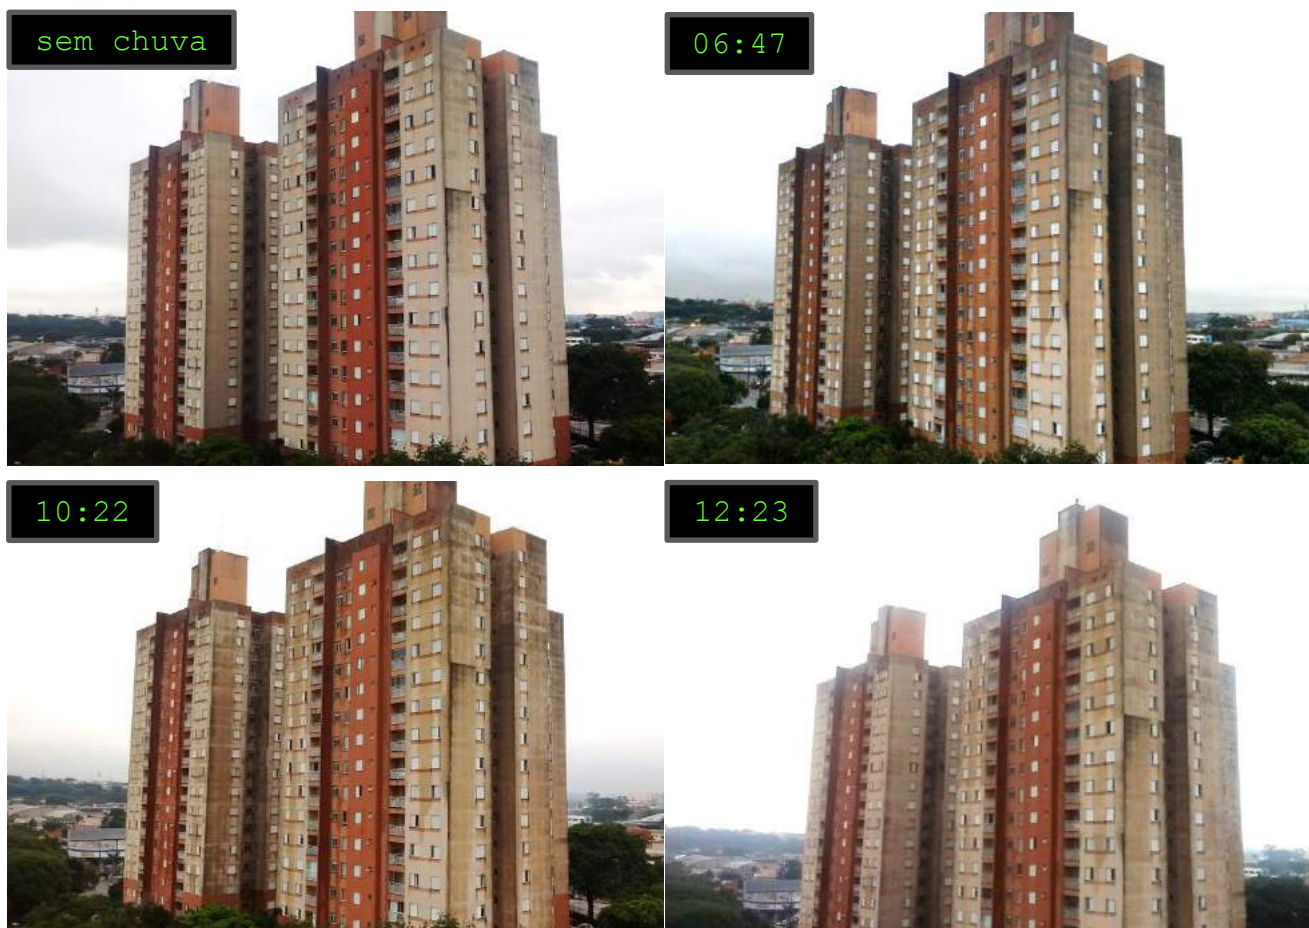
Figura 12. Manchas observadas nas fachadas das torres de um condomínio situado na Zona Norte da cidade de São Paulo.

Apesar da ABNT NBR 6118 (2014) prescrever o uso de proteções e detalhes arquitetônicos desde sua versão de 2003, ainda é comum observar edificações na cidade de São Paulo que não observam essas boas práticas fundamentais para a durabilidade e vida útil das estruturas de concreto, conforme exemplo da Fig. 12.

Após uma chuva torrencial ocorrida na zona norte de São Paulo entre, aproximadamente, 21h de 06/04/2017 e 3h de 07/04/2017 (CLIMATEMPO, 2017), a fachada principal da edificação a seguir descrita apresentou uma grande mancha de água impregnada em sua superfície, a qual permaneceu até 12h30 do dia 07/04/2017, mesmo com a interrupção do período chuvoso neste intervalo (mais de 10h de permanência). Ressalta-se que a edificação em questão possui somente de 10 anos de idade e já apresenta diversas manchas de fuligem, potencializadas pelas questões de fluxos de água de chuva frequentes sobre a superfície.

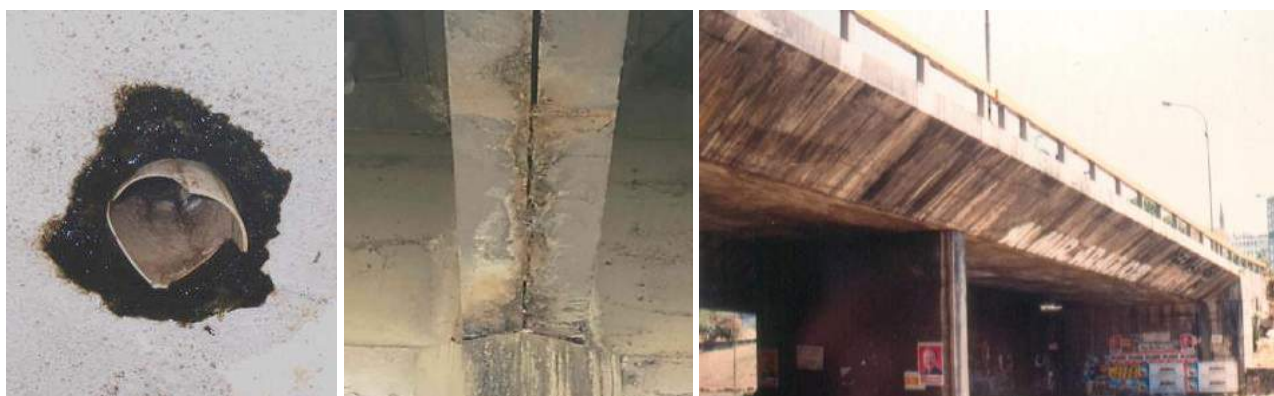
Figura 13. Exemplos de buzinote mal instalado e projetado; junta de dilatação não estanque; e manchas devido a ausência de pingadeiras em obras de arte especiais.

Adicionalmente, no tocante às estruturas de obras de artes especiais, é comum encontrar pontes e viadutos em elevado estado de deterioração devido à falta de detalhes de projeto (buzinotes, chapins, pingadeiras, drenagem adequada), falta de estanqueidade de juntas de dilatação e ausência de programa de manutenção (Figs. 13 e 14).

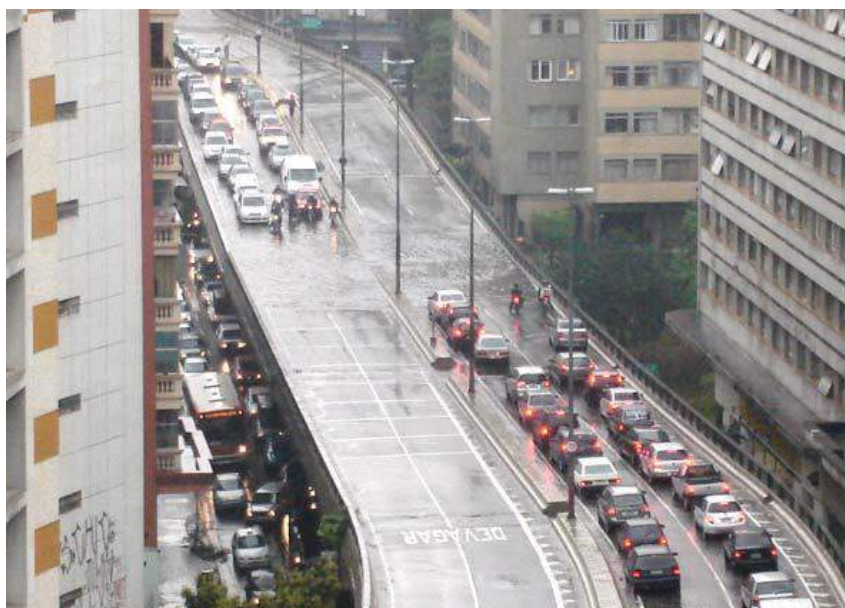
Figura 14. Exemplo de drenagem ineficiente: Elevado Costa e Silva com pontos de alagamento em 08/09/2009 (Créditos: Luciana Pinheiro Lino de Souza/VC no G1).

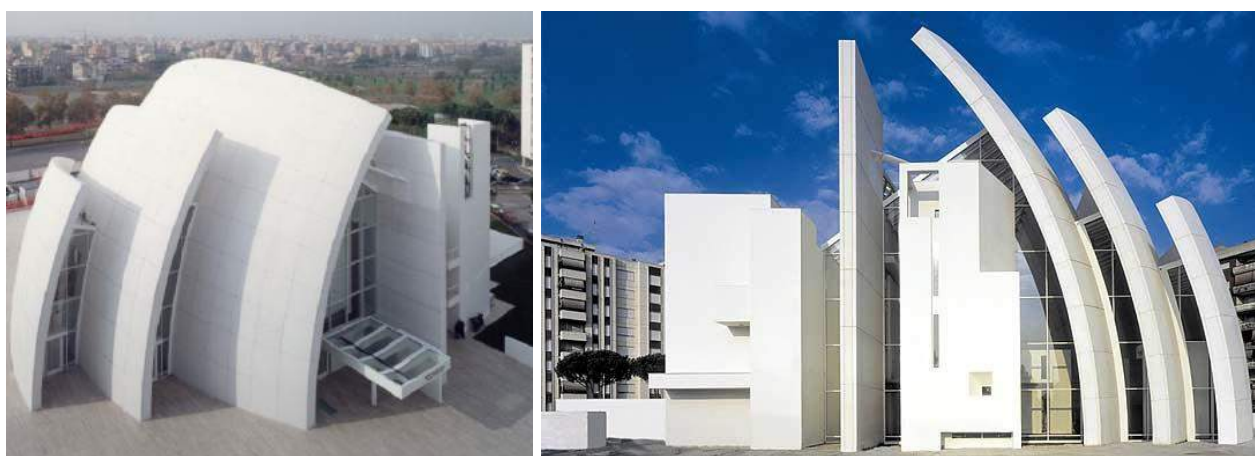
Figura 15. Igreja do Jubileu em Roma, construída em concreto branco autolimpante. (SERAPIÃO, 2004; BERNARDES, 2016)

Do ponto de vista de tecnologia dos materiais, é possível construir elementos estruturais sem detalhes arquitetônicos, por meio do uso, por exemplo, de concreto autolimpante com incorporação de dióxido de titânio em sua dosagem ou pelo uso de sistemas de proteção superficial do tipo hidrofugantes com dióxido de titânio em sua formulação (Fig. 15), com o intuito de preservar a integridade e estética da edificação (MARANHÃO et al., 2008). Entretanto, o maior problema, nestes casos, está relacionado com as questões de viabilidade econômica.

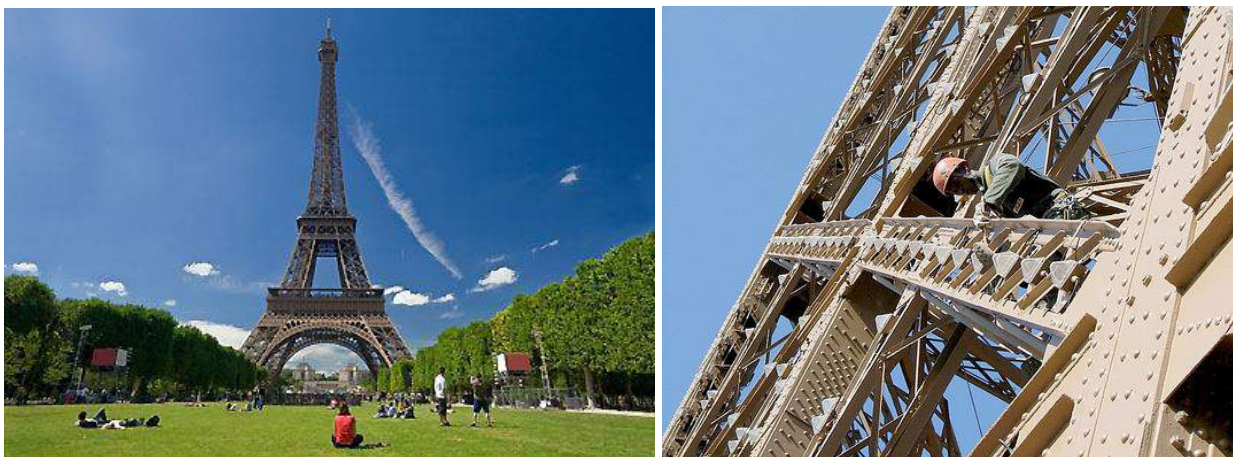
Figura 17. Vista da Torre Eiffel e detalhe do processo de pintura em execução (EUROPEAN TRIPS, 2017).

Em contradição, o exemplo mais significativo da necessidade de proteção devido ao risco de corrosão de armaduras em uma estrutura metálica exposta, está associado com a Torre Eiffel (Fig. 17), que atrai quase sete milhões de pessoas por ano, sendo um dos pontos turísticos mais visitados do mundo (HAUS, 2017). Segundo Martin (2003), a Torre Eiffel foi um projeto revolucionário em aço resistente, mas leve o suficiente para reduzir a sobrecarga em sua fundação. Ao mesmo tempo, sua construção foi econômica e esteticamente agradável, mas, o aço não foi galvanizado e nem foi usado aço inoxidável.

Martin (2003) destaca ainda que o tamanho e a geometria da torre impõem um trabalho árduo de proteção contra a corrosão e manutenção do aço carbono, e que esta manutenção é particularmente complexa. A operação de manutenção acontece a cada 7 anos, dura 14 meses e utiliza 60 t de tinta sobre uma área de total de 200.000 m<sup>2</sup>. Durante este período, os reparos da torre de 320 m de altura acontecem em toda a sua estrutura, por uma equipe de 25 pintores que removem a ferrugem, as sujeiras dos pássaros, as lascas de tinta e os danos causados pela poluição da cidade (Fig. 17).
